Serviço Geológico do Brasil – CPRM

Ação Emergencial para Análise de Risco Remanescente na

Comunidade Jacó

NATAL – RN

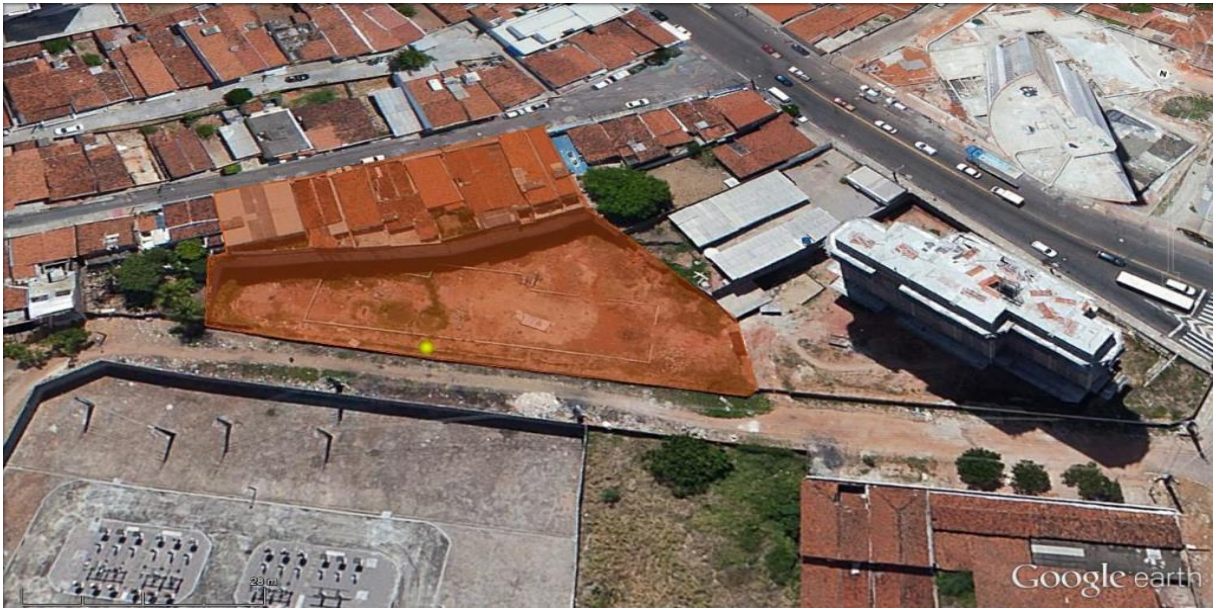
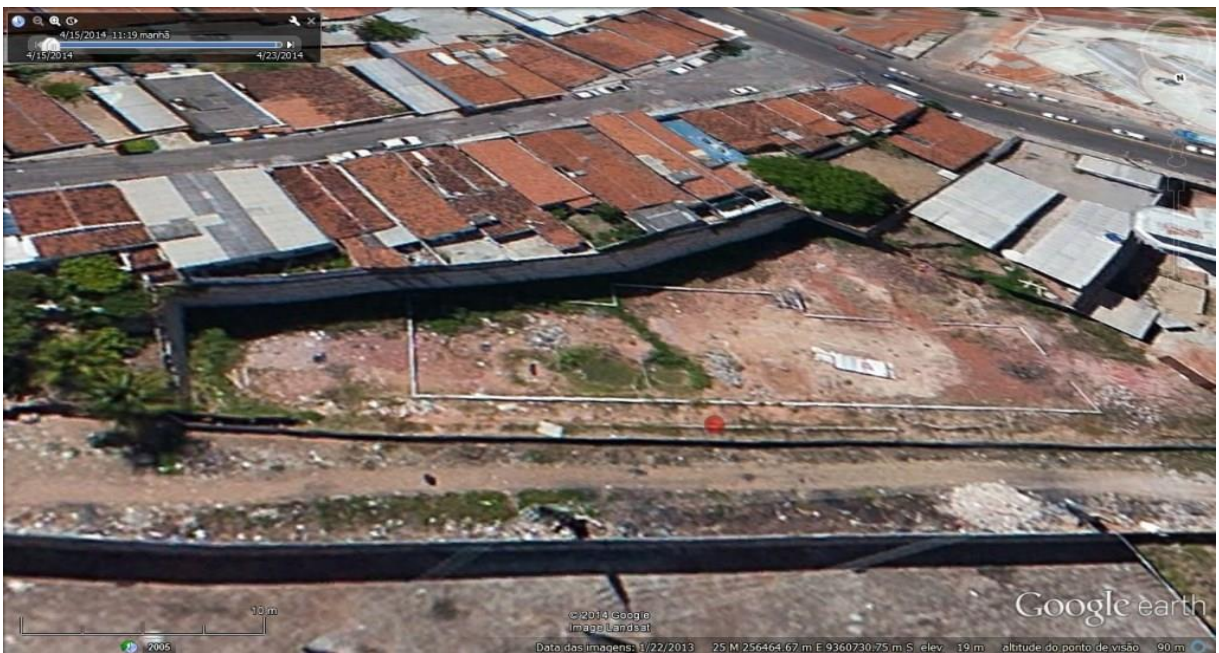
Delimitação do setor de risco (Fotos de 2011)

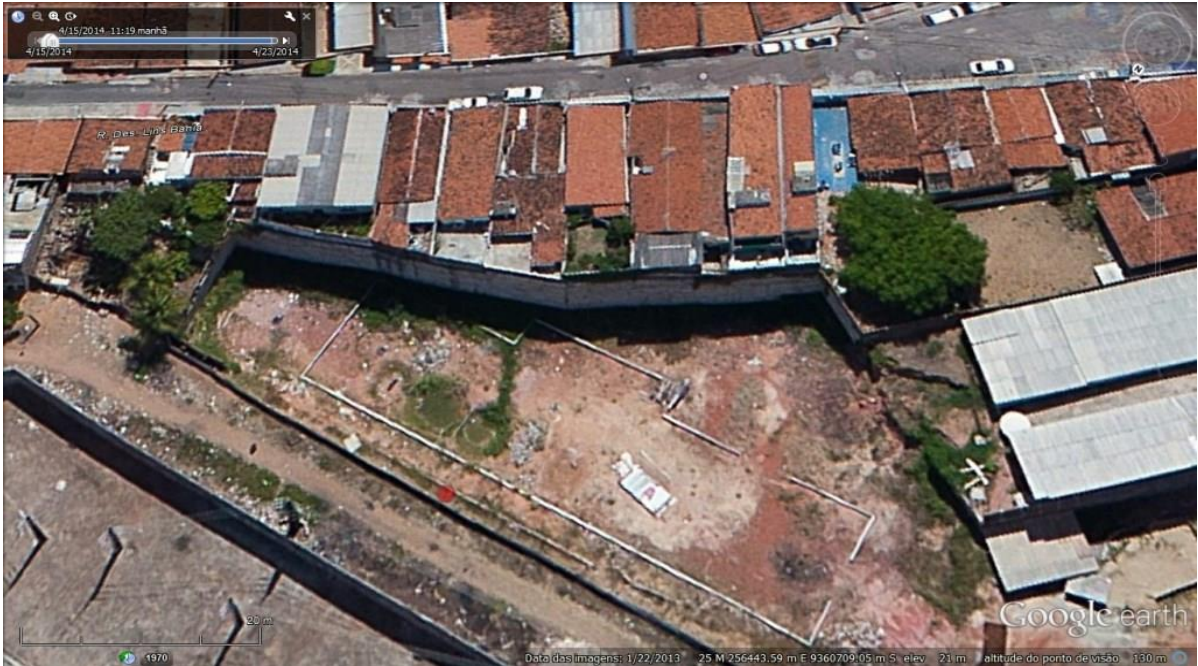
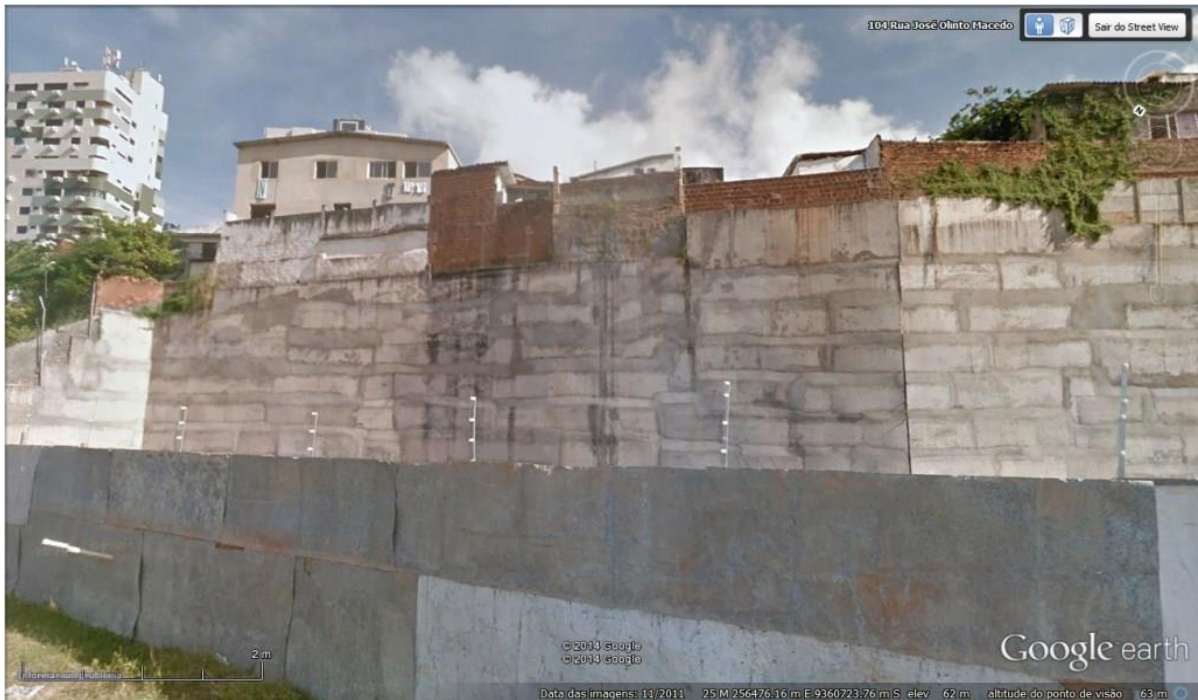
Situação pretérita da área (Foto de 2011 – Google Earth – Street View)

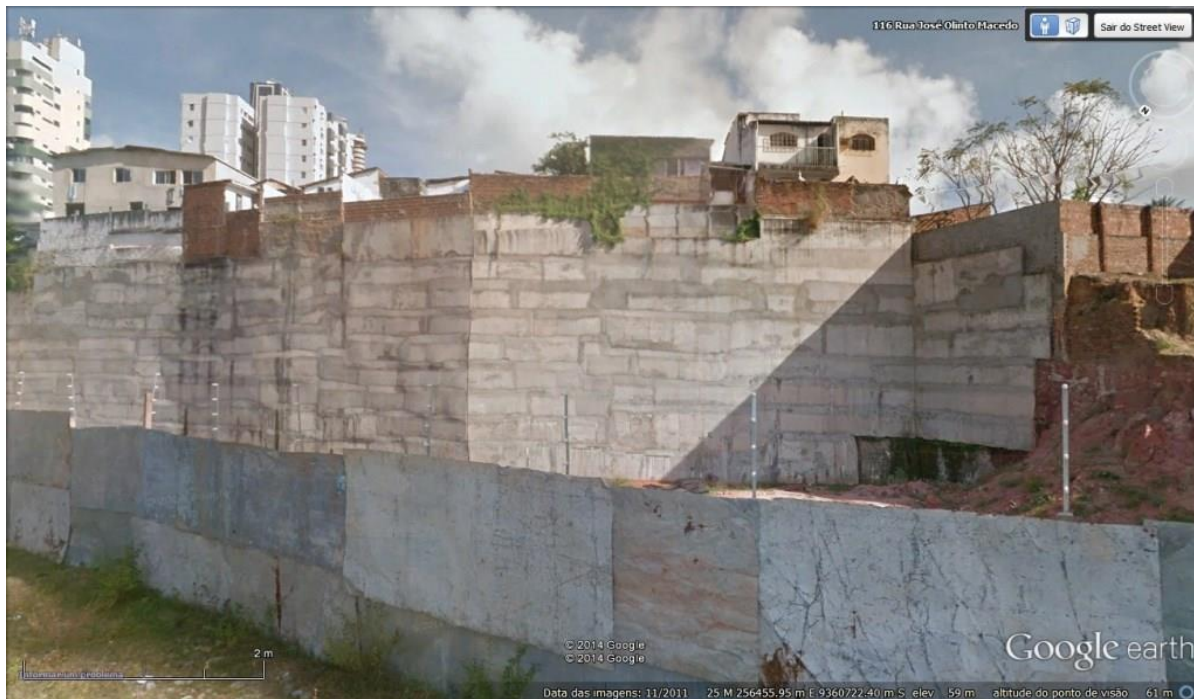
Sob hipótese alguma, deve ser tolerada a construção ou reconstrução das moradias sobre a(s) obras de contenção que forem feitas no local. Obras deste tipo servem apenas como instrumento de contenção da encosta/talude de corte e/ou do processo erosivo, não sendo projetadas para suportar a carga de construções sobrepostas.

Situação pretérita (2011) – Observe-se as construções sobrepostas à cortina atirantada

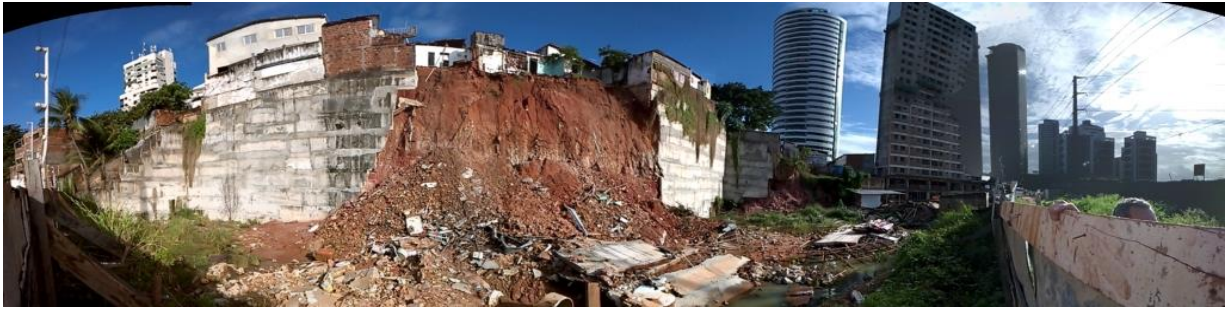
Vista panorâmica da área atingida pelo escorregamento / tombamento da cortina atirantada

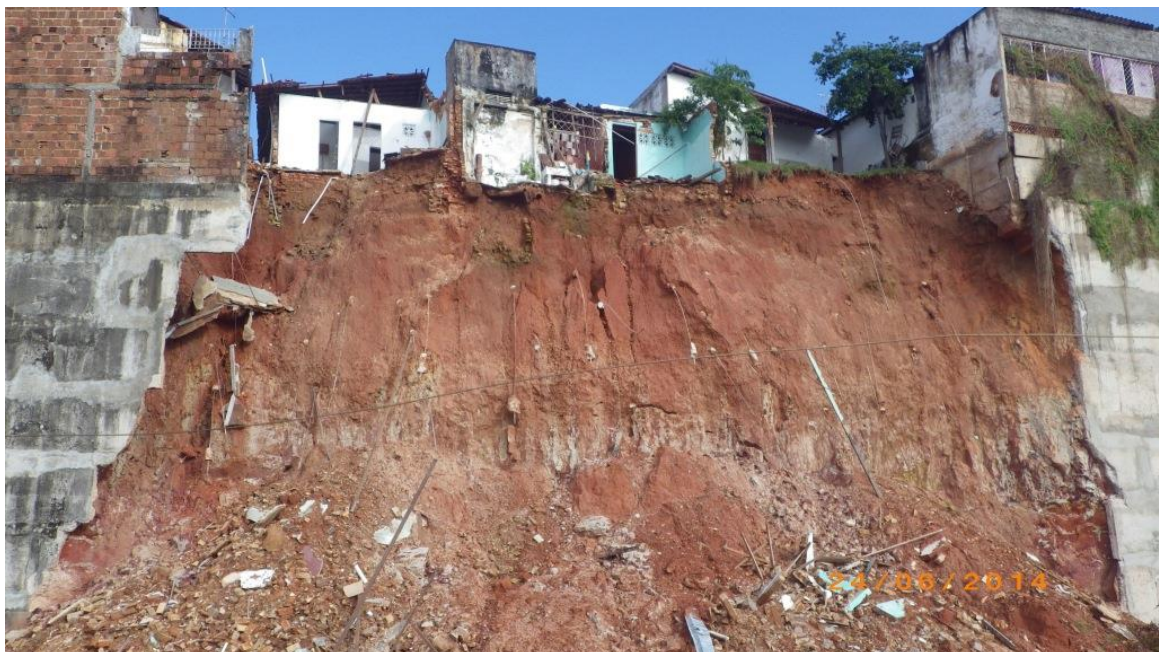
- Ocupação irregular – as moradias situadas na crista do talude e diretamente afetadas pelo processo geológico, ao menos em sua maioria, foram erguidas sobre **aterros colocados diretamente sobre a crista** com a finalidade de ampliar os terrenos e a área construída.

- **Agravando** a situação geral, ainda são visíveis diversas tubulações das moradias, lançando esgotos livremente na face frontal do talude, contribuindo seriamente para manter o estado de saturação do mesmo, inclusive nos meses de estiagem. Existe um banheiro de estrutura pesada, construído sobre a crista do talude, com caixa d’água sobreposta, cujas águas servidas são lançadas diretamente no terreno, o que pode ser verificado pela mancha lodosa, visível à distância.

- A porção central do muro, destruída neste escorregamento, caiu completamente, entretanto, a maior parte dos tirantes permaneceu no lugar, ficando a critério dos engenheiros civis/geotécnicos a correta avaliação do comportamento estrutural da cortina.

Os tirantes permanecem afixados no talude. Na crista, tubos de esgoto e aterros

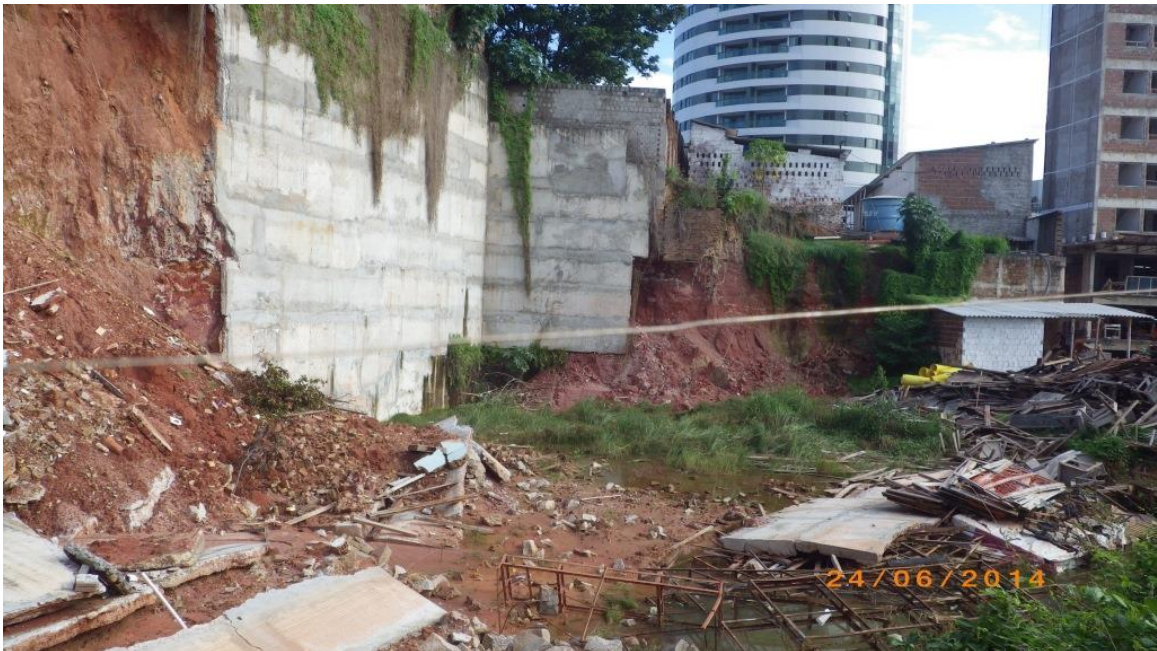
- A ausência dos drenos (barbacãs) acarreta o acúmulo de água na base do talude e o muro de contenção (no caso, a cortina atirantada) passa a atuar como uma “barragem”, passando a sofrer intensa compressão de dentro para fora. Observamos, nos dois lados da cortina ainda intactos, a percolação contínua de água por fissuras existentes entre as placas de concreto, já formando lodo e com crescimento de mato no local, evidenciando o problema da falta de drenagem. Também parecem inexistentes as drenagens de crista e base, importantes para desviar as águas e conduzi-las com segurança à linha de base.

Infiltrações na base da cortina, evidenciando o talude saturado

O projeto global de recuperação deverá contemplar um planejamento completo do sistema de drenagem de crista e base do talude, integrado à execução das obras. Apenas após a finalização das obras de recuperação e uma avaliação final dos engenheiros civis e geotécnicos, a área poderá ser liberada para moradia na parte superior e provável construção do prédio projetado para o terreno da base.

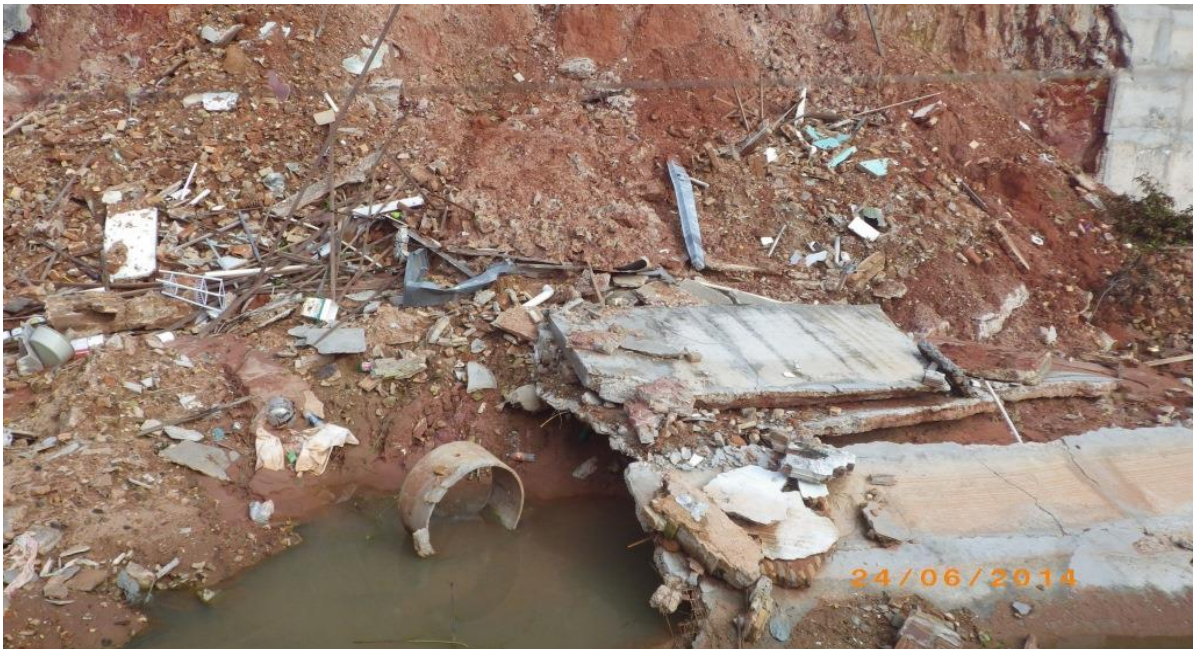
Restos da cortina atirantada

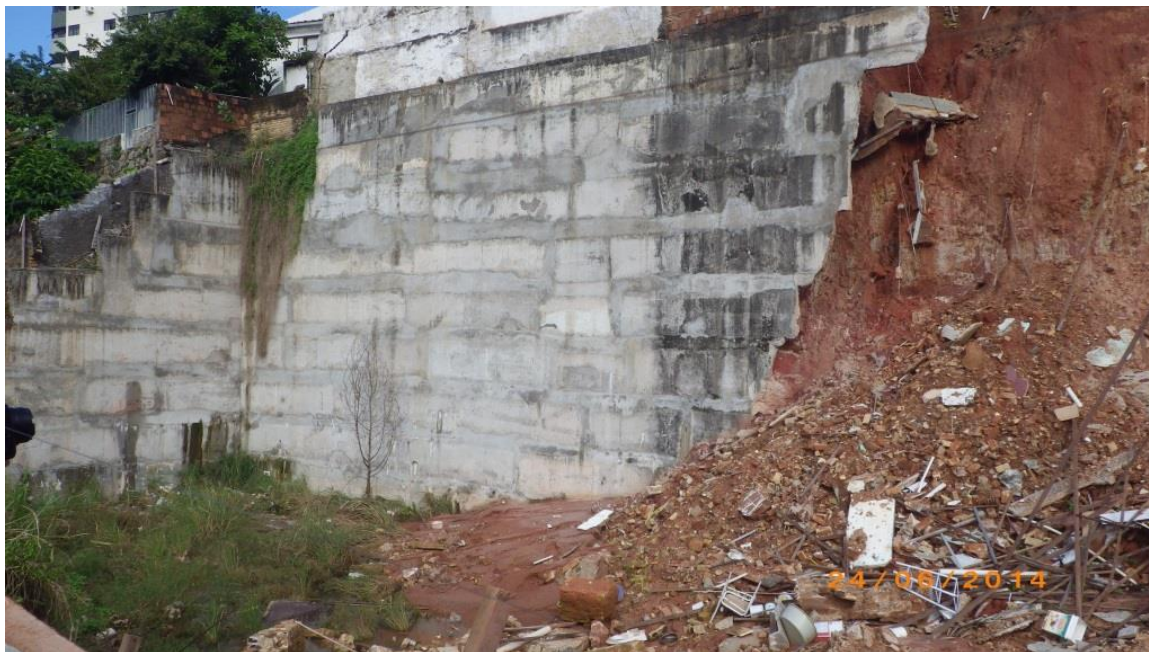
Mesma situação de infiltrações na base da cortina – talude saturado

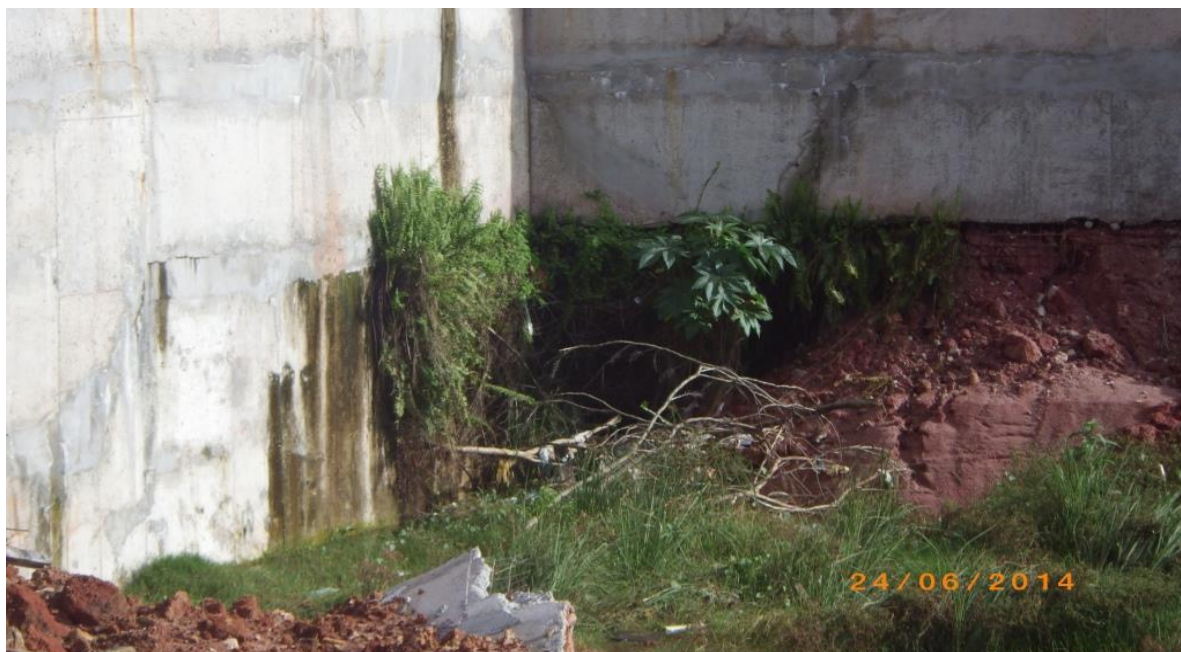
- Objetivando tornar o terreno da base do talude seguro e apropriado para a provável construção de um prédio residencial, foi construída uma cortina atirantada de concreto, medindo cerca de 60 m de extensão x 8 m de altura (estimada). Observamos a completa ausência de barbacãs (orifícios ou tubos transfixantes, posicionados próximo à base de muros de arrimo ou estruturas similares, como cortinas atirantadas, com a finalidade de drenar as águas pluviais e/ou servidas, que infiltram no terreno a montante).

Detalhe da infiltração através de fissuras na cortina no lado direito – lodo e vegetação são indícios de água represada na cortina

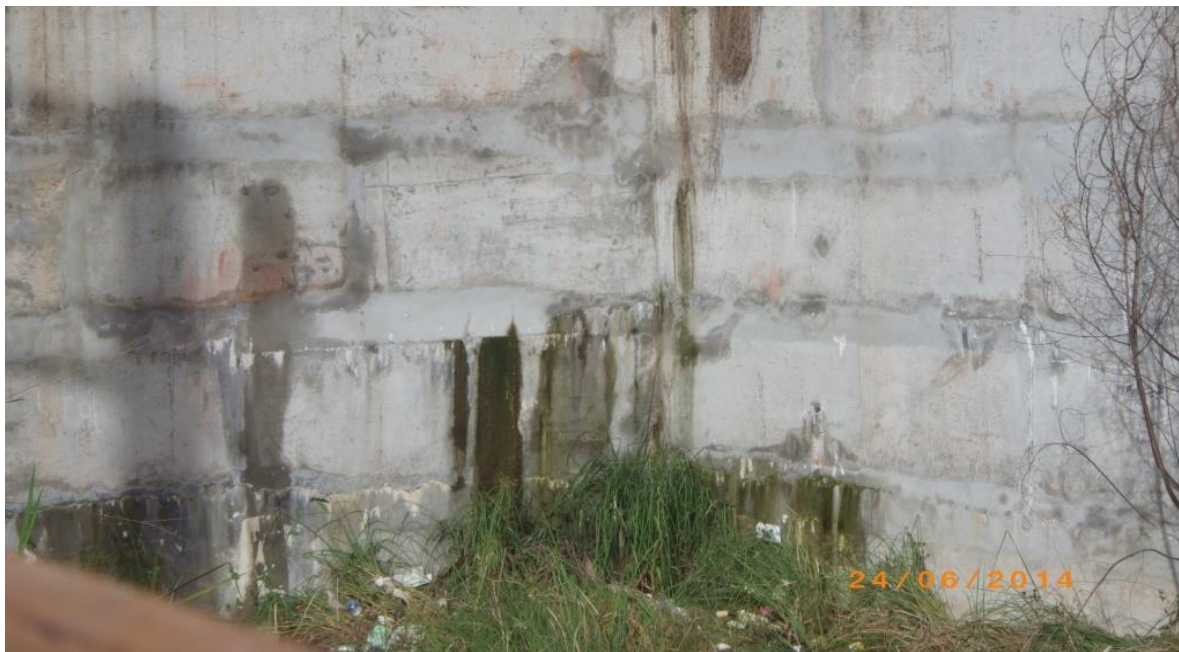
O problema se repete no lado esquerdo, evidenciando risco de futura ruptura.
