**Atendimento técnico de emergência ao município de
Resplendor, MG**

Resplendor – Minas Gerais
Dezembro de 2013

Relatório da avaliação geológica preliminar em Resplendor – MG

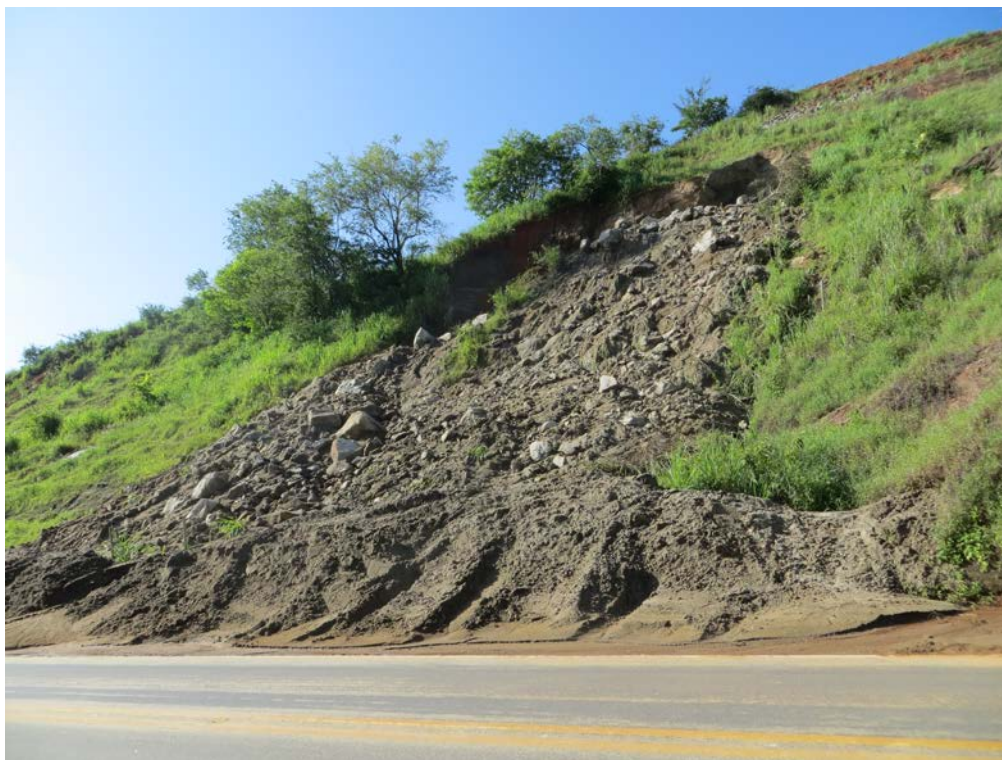
Imagem mostrando deslizamento de detritos em talude de rodovia

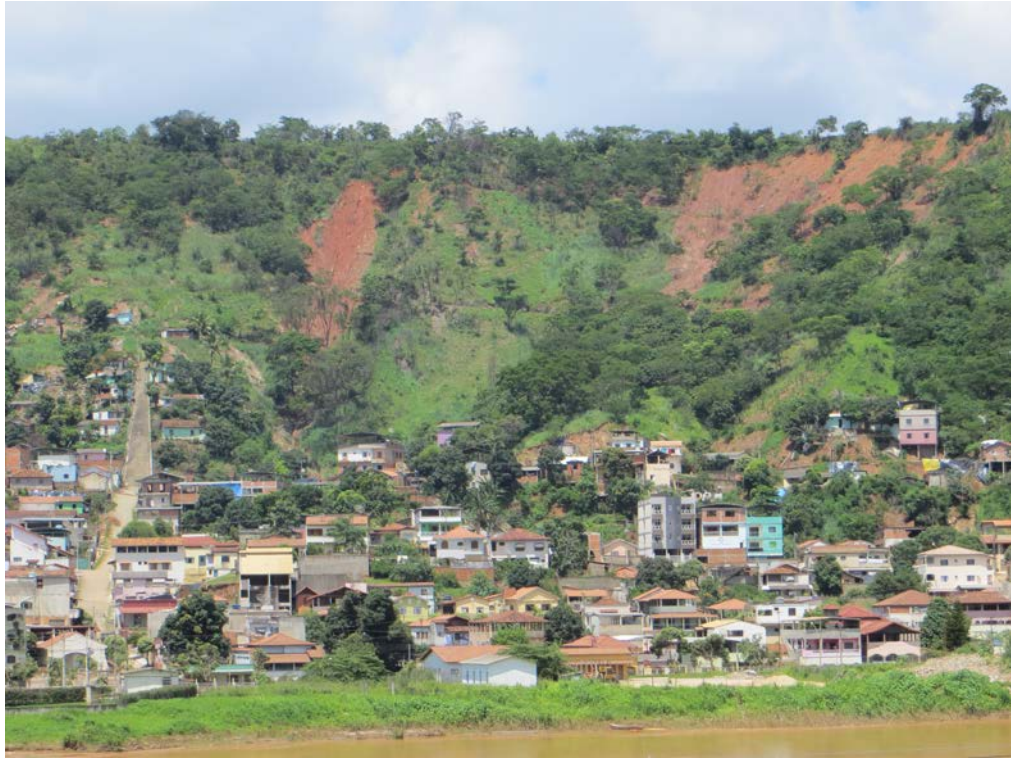
Imagem mostrando área crítica da cidade

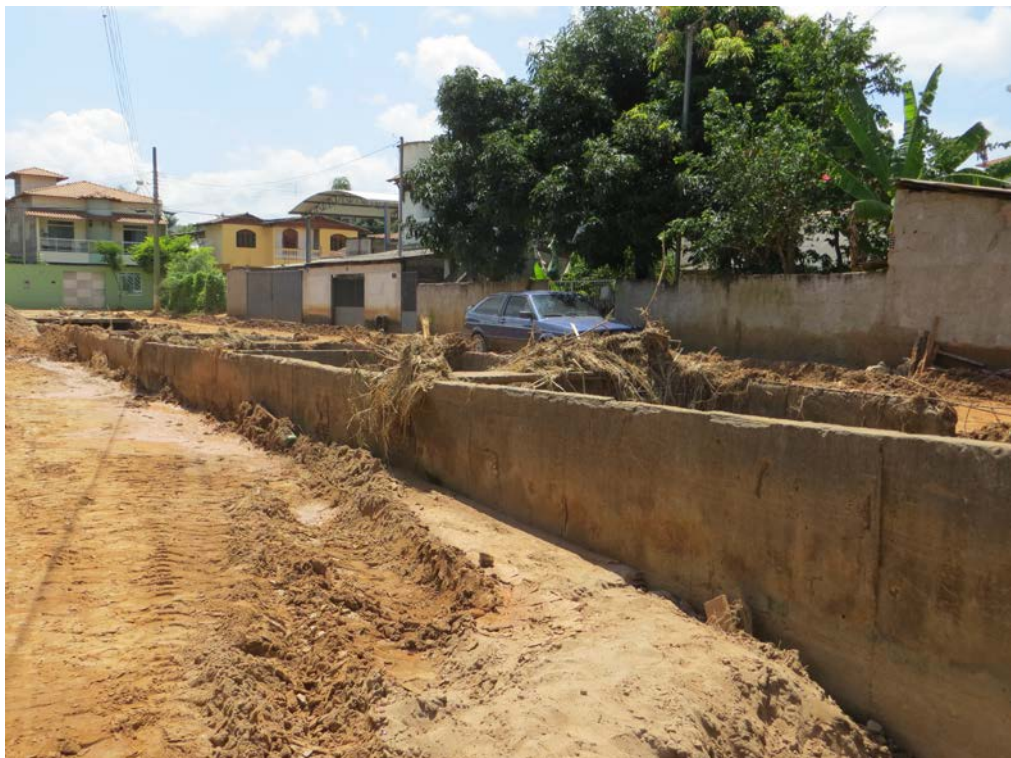
Imagem mostrando área atingida pela inundação

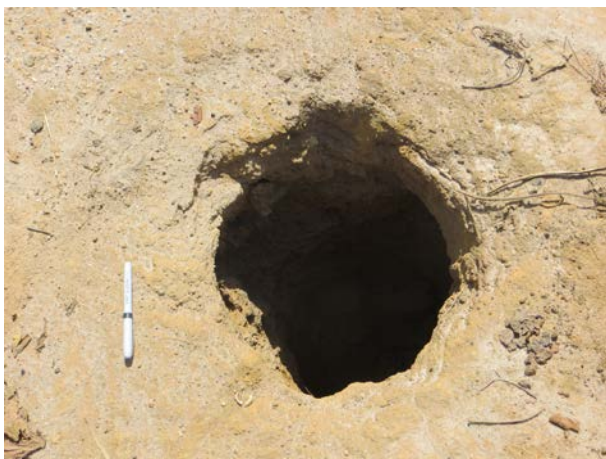
Área de encosta linear com vegetação arborizada ou rasteira com cerca de 40 metros de amplitude e aproximadamente 40° de inclinação. É ocupada parcialmente por casas de alvenaria precariamente construídas, muitas vezes em taludes de cortes sub verticais e/ou sobre aterros de materiais heterogênicos. O topo da encosta foi aplainado para ser utilizado como pista para pequenas aeronaves e nele foram identificadas duas cavidades com aberturas relativamente circulares com cerca de 40 cm e 25 cm, que segundo relatos atuou como um sumidouro. Como agravantes à estabilidade do local, nota-se a ausência de sistemas de drenagem, infraestrutura básica, surgência de água em taludes, acúmulo de lixo e entulho. Além das cicatrizes recentes de deslizamentos, foram encontrados sinais de movimentação do terreno como trincas e rachaduras em algumas das casas e em muros, e alguns pontos com processos erosivos instalados de voçorocas e ravimamento. Risco alto.

Imagem de sumidouro no topo da encosta

É recomendado que fossem removidos os moradores dos imóveis atingidos por movimentos de massa e aqueles imóveis localizados em zonas preferenciais de drenagem superficial da encosta, até que sejam feitos estudos mais detalhados de geotecnia e geologia de engenharia, que possam embasar uma escolha entre remoção total dos moradores e sequente demolição de todos os imóveis da encosta ou a realização de obras de contenção, urbanização e para cobertura vegetal. Também deve ser criado um sistema de alerta, treinamento de voluntários e palestras de educação ambiental.

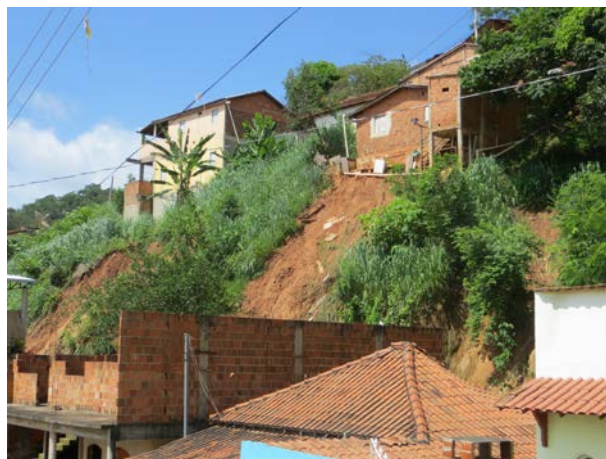
Imagem da ocupação da encosta

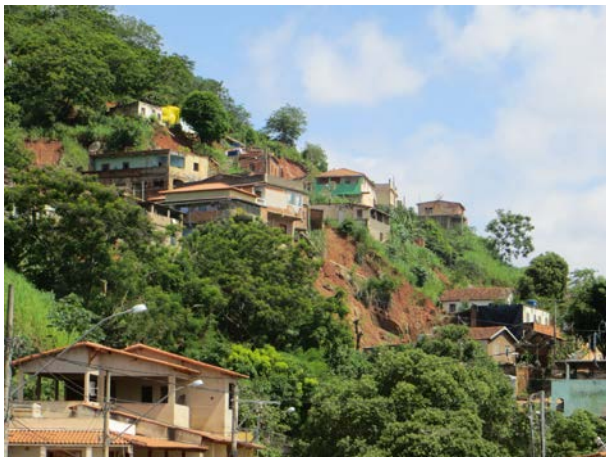
Imagem da rampa da encosta

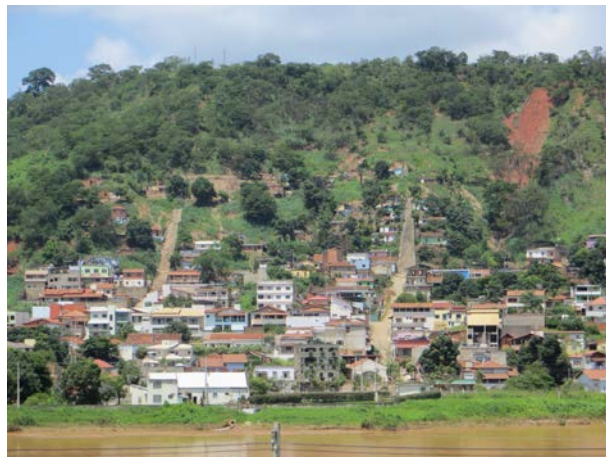
Imagem da vista da encosta

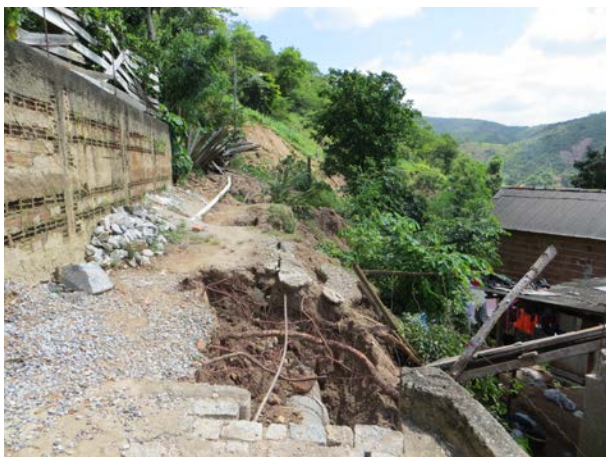
Área de encosta linear com cerca de 40 metros de amplitude e aproximadamente 50° de inclinação ocupada por casas de alvenaria precariamente construídas, muitas em taludes de corte sub verticais e/ou em aterros, ao longo da rampa da encosta até seu sopé. A encosta ainda é atravessada por um talvegue que concentra as águas das chuvas e as escoam em direção a quadra esportiva do bairro São Sebastião. Alguns dos imóveis foram parcialmente destruídos durante os deslizamentos ocorridos nos eventos recentes. Foram identificadas trincas no terreno da encosta e no calçamento de trechos das ruas referidas acima. Risco muito alto.

Imagem de rua parcialmente
desmoronada

É recomendada a remoção permanente dos moradores dos imóveis atingidos e demolição dos mesmos. Remoção temporária dos moradores dos outros imóveis até que a estabilidade da encosta seja retomada e a estação chuvosa cesse. Avaliação com base em estudos detalhados de geotecnia e geologia de engenharia sobre a viabilidade de serem realizadas obras de contenção e estabilização da encosta. Reurbanização do bairro, criação de um sistema de alerta, treinamento de uma equipe de voluntários e realização de palestras de educação ambiental a comunidade.

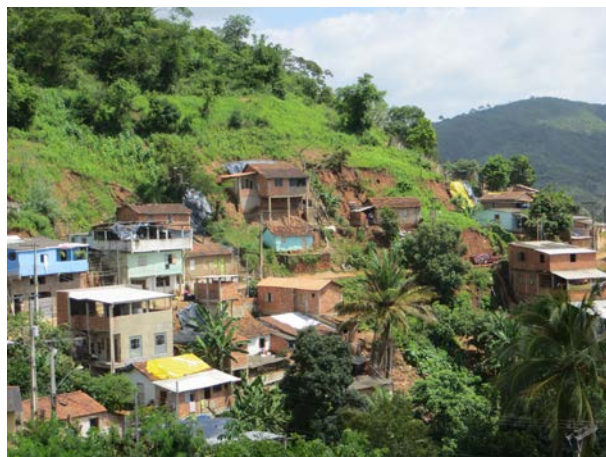
Imagem da rampa da encosta

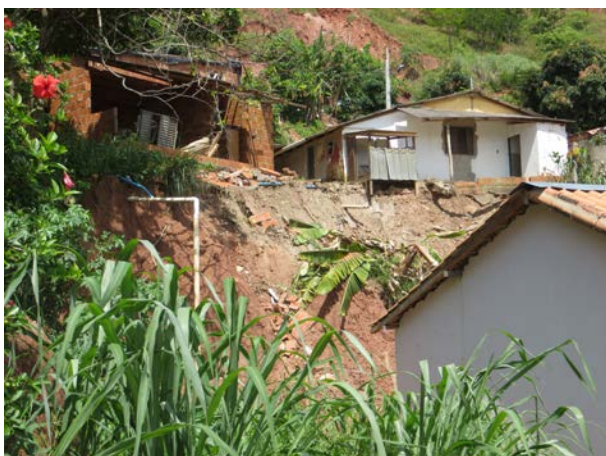
Imagem de casas parcialmente destruídas
por deslizamento

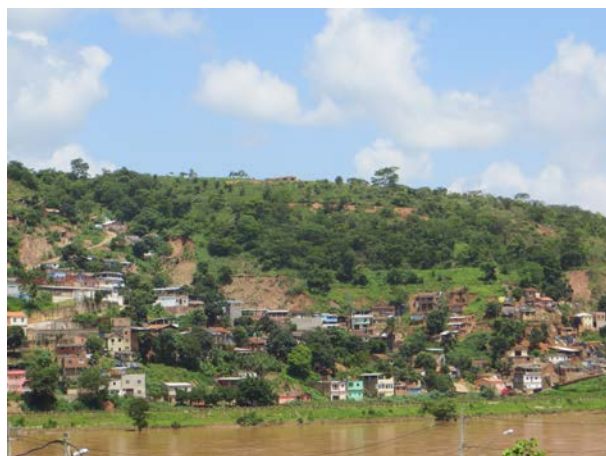
Imagem da vista da encosta

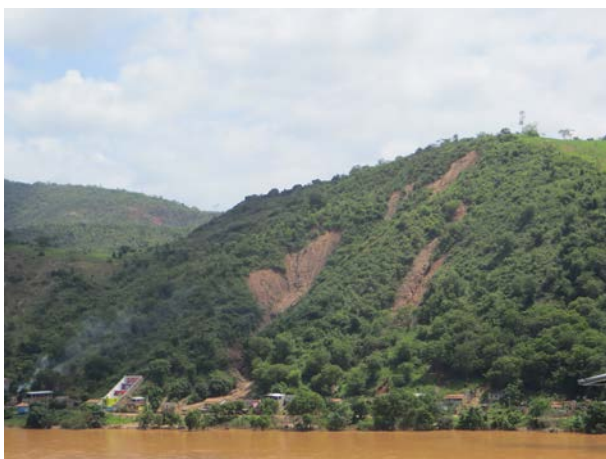
Imagem com a vista da encosta

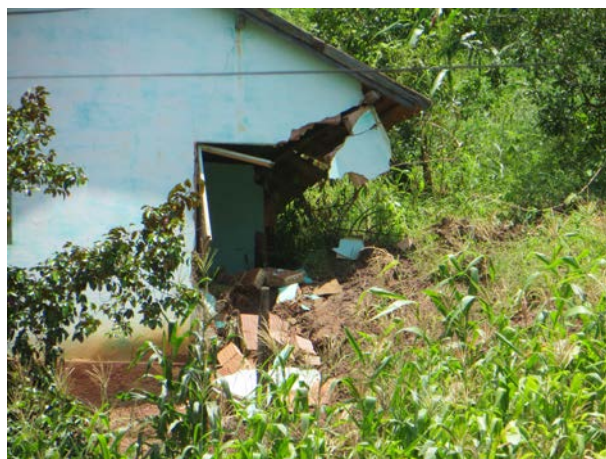
Área compreendida entre uma encosta artificial com cerca de 60 metros de amplitude e uma inclinação variando entre 35° e 50°, densamente arborizada e as margens do Rio suscetível à cheia e inundações. O sopé da encosta é ocupado por casas de alvenaria, algumas delas coladas em taludes de corte sub verticais. A encosta sofreu dois fluxos de detritos durante os eventos recentes que causaram a total destruição de duas casas. Também ocorreu diversos pequenos deslizamentos planares deixando cicatrizes e invadindo parte dos imóveis. Um dos imóveis está sob risco de ser atingida pelo rolamento de quatro matacões existentes a montante e alguns outros com risco de tombamento de blocos. A encosta ainda apresenta um grande fluxo de escoamento das águas que saturam a encosta provocando erosão e surgência d'água em taludes. Algumas das casas mais próximas às áreas colapsadas apresentam trincas e rachaduras. Risco muito alto.

Imagem de casa parcialmente destruída
por deslizamento

É recomendada a remoção permanente e subsequente demolição dos imóveis relacionados acima. Posteriormente o local deve receber monitoramento frequente fiscalização para que não venha a ser novamente ocupado. Essas recomendações são dadas devido à alta suscetibilidade a grandes movimentos de massa com alto potencial destrutivo da encosta.

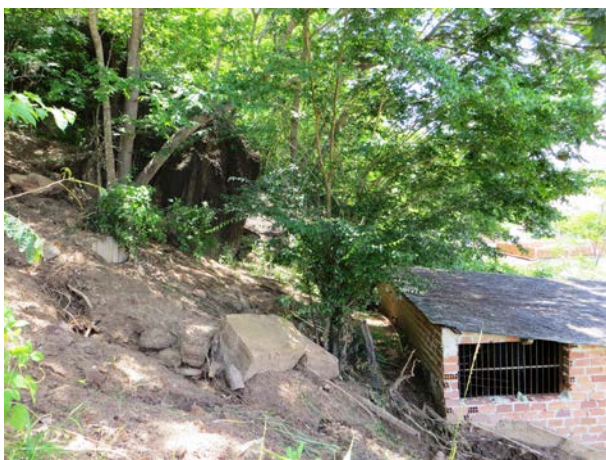
Imagem mostrando matacões a montante de casa na base da encosta

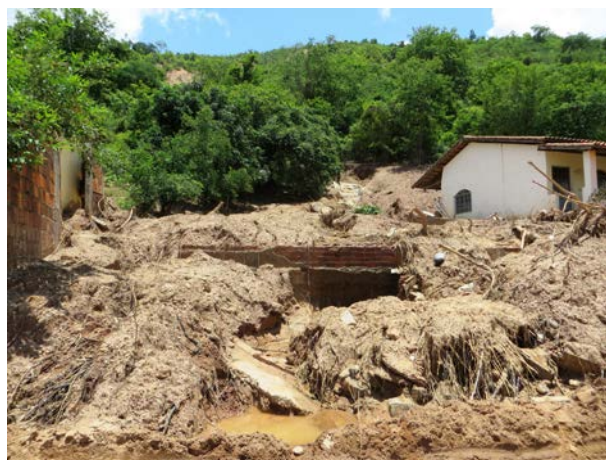
Imagem mostrando os depósitos formados pela corrida de detritos

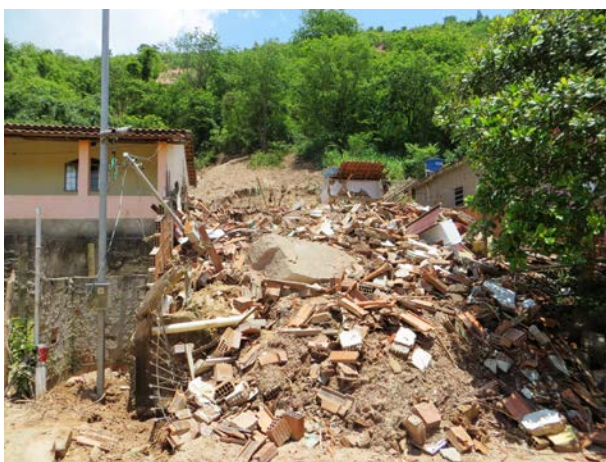
Imagem de casa destruída por corrida de detritos

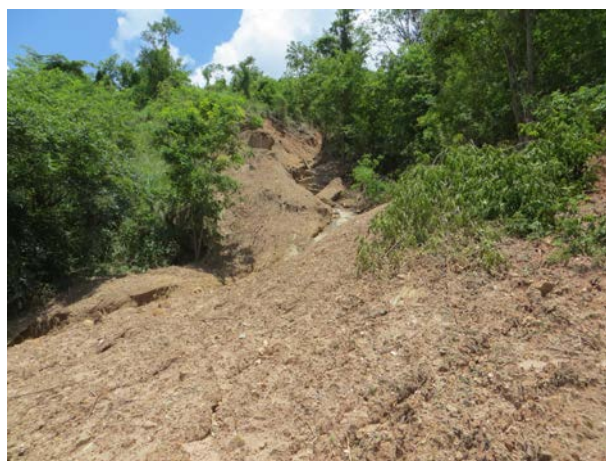
Imagem mostrando caminho da corrida de detritos encosta abaixo

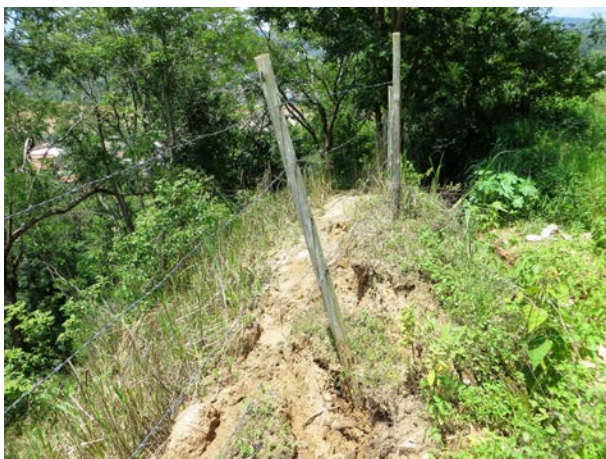
Área de vale encaixado com os flancos de encostas medindo cerca de 40 metros de amplitude e inclinação variando entre 35° e 45°, densamente arborizado. É ocupado principalmente ao longo das margens do talvegue por casas de alvenaria precariamente construídas. Como agravantes a estabilidade geológica da área chama à atenção a falta de sistemas de drenagem, redes sanitárias apropriadas e acúmulo de lixo e entulho. Nota-se a existência de surgências de águas em taludes, trincas nas moradias e no terreno, processos erosivos instalados e cicatrizes recentes de deslizamentos planares. Risco alto.

Imagem mostrando mourões inclinados e trincas no terreno

É recomendado que os moradores dos imóveis próximos do talvegue fossem removidos permanentemente e que as casas fossem demolidas. Outras casas em locais mais estáveis devem ser abandonadas até que estudos detalhados de geotecnia e geologia de engenharia conduzam a realização de obras de contenção e urbanização do bairro. Deverá haver fiscalização a fim de prevenir a reocupação da área. Criação de um sistema de alerta, treinamento de uma equipe de voluntários e realização de palestras de educação ambiental a comunidade.

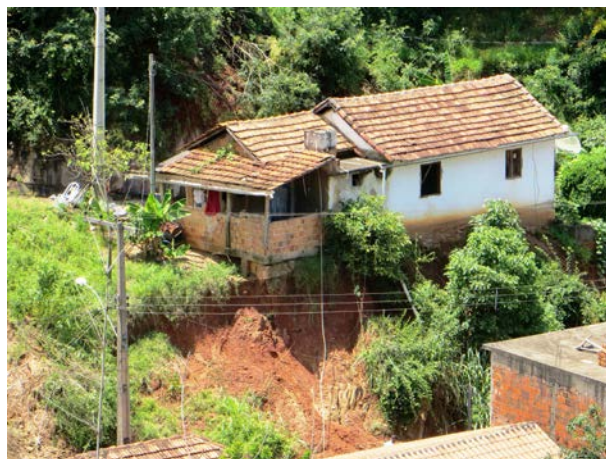
Imagem de casa parcialmente com fundações expostas por deslizamento

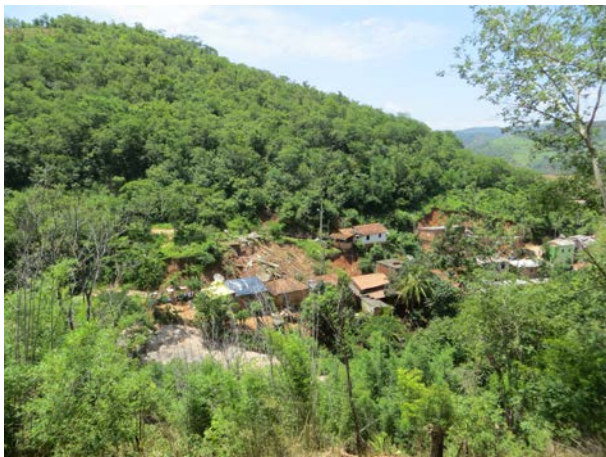
Imagem mostrando o vale encaixado com ocupação do talvegue

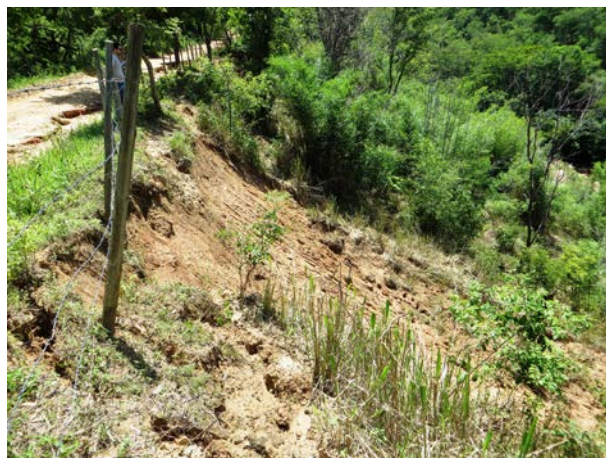
Imagem de deslizamento na encosta

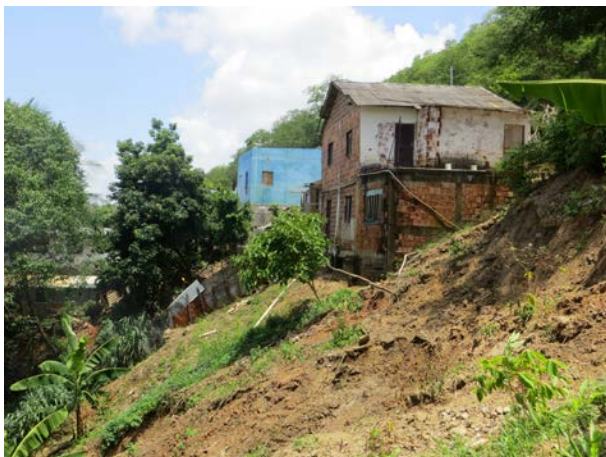
Imagem da encosta a jusante das rachaduras do terreno

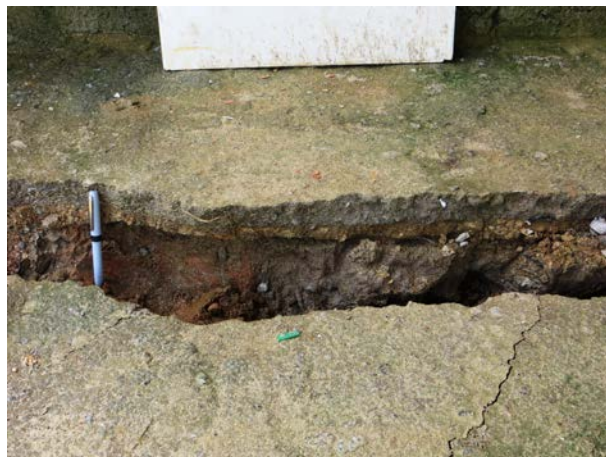
Área de encosta linear com cerca de 30 metros de amplitude e aproximadamente 45° de inclinação ocupada por casas de alvenaria e madeira precariamente construídas muito próximas a taludes de corte sub verticais e/ou em aterros lançado sobre a rampa da encosta. Os imóveis acima enumerados se encontram abaixo de duas linhas de trincas e rachaduras que seguem paralelas à rua. Nesse local os processos de movimentação do solo estão instalados, sendo questão de tempo haver o colapso do terreno. Também é possível identificar outros indícios como degraus de abatimento, surgência de água em taludes, pontos com erosão causada por escoamento superficial e cicatrizes de deslizamentos recentes. Risco muito alto.

Imagem mostrando em detalhe a trinca com seu abatimento

É recomendado que os moradores dos imóveis referidos acima fossem imediatamente e permanentemente removidos das moradias e que essas fossem demolidas. Outros imóveis que também foram atingidos por deslizamentos também devem ser desocupados e demolidos. Algumas dos imóveis da área, avaliados como relativamente mais estáveis devem ter seus moradores removidos temporariamente até possam ser feitos estudos geotécnicos e de geologia de engenharia mais detalhados para viabilizarem obras

de contenção e urbanização ou justificar a remoção permanente de todos os moradores da encosta e a demolição das moradias.

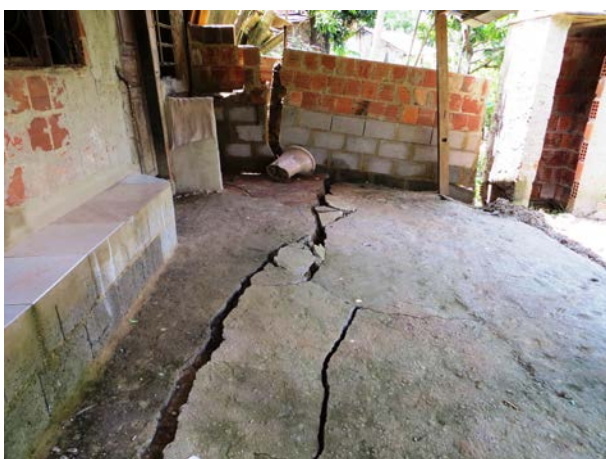
Imagem das trincas e rachaduras nos fundos do imóvel

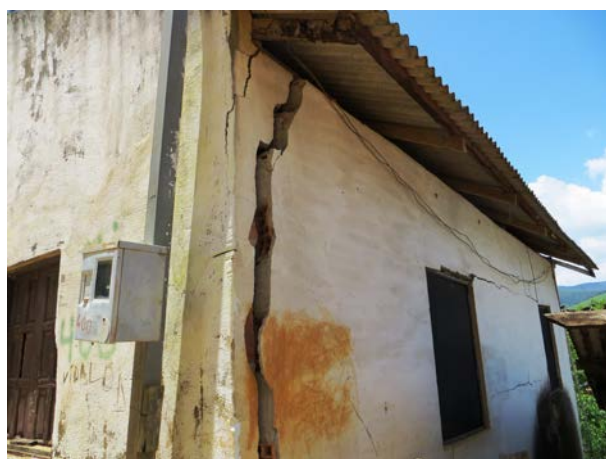
Imagem de rachaduras na paredes do imóvel

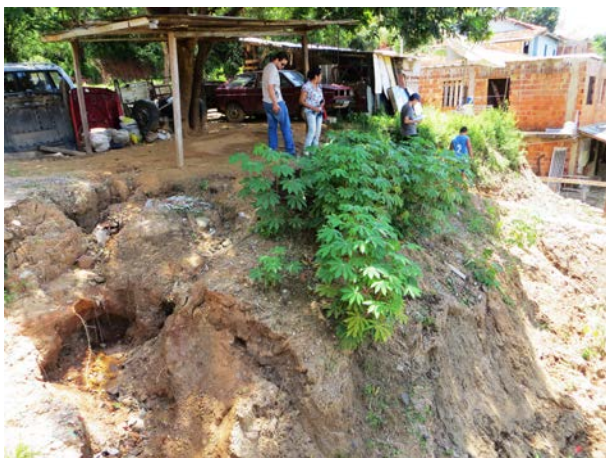
Imagem da borda do talude

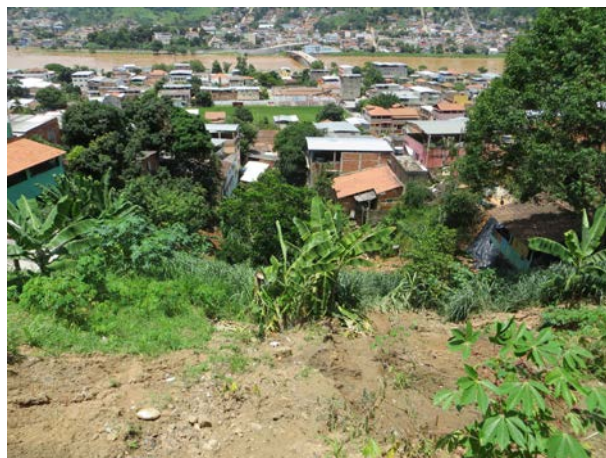
Imagem da vista do alto da encosta
