Superintendência Regional de Belém

PROCESSOS EROSIVOS ATUANTES NA CIDADE DE MONTE ALEGRE ESTUDO GEOTÉCNICO APLICADO AO PLANEJAMENTO URBANO

PROGRAMA DE INTEGRAÇÃO MINERAL
EM MUNICÍPIOS DA AMAZÔNIA - **PRIMAZ**

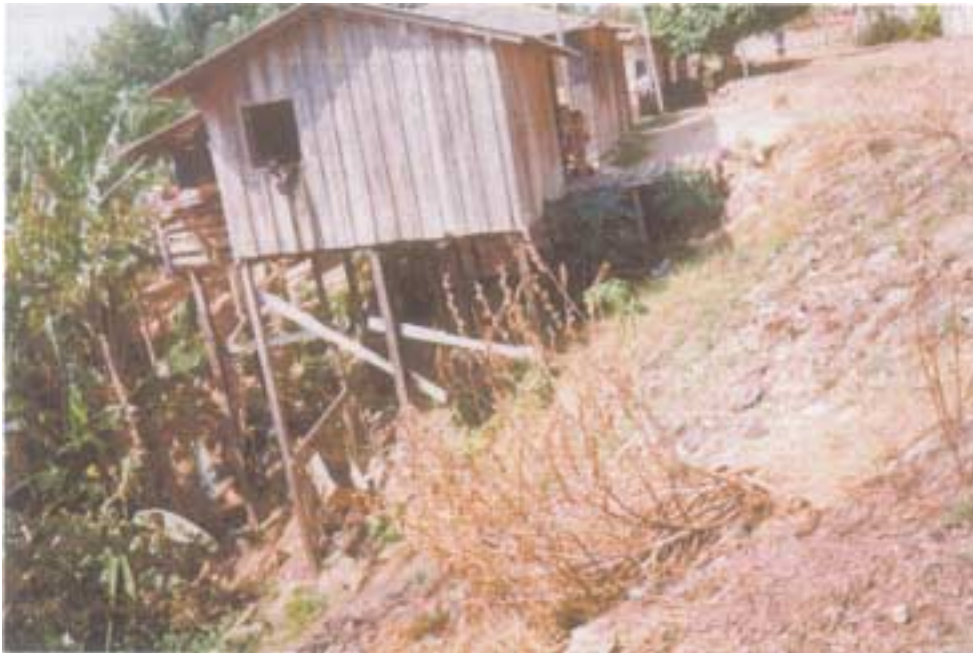
Foto 01 - Vista parcial do segundo braço esquerdo da voçoroca do Curaxi, mostrando a adaptação dos barrancos à erosão e a rua Ivo Cruz sendo erodida.

O desmatamento desprotegeu o solo existente, promovendo a sua erosão e carreamento. A retirada de material para construção e aterro foi feita principalmente nas bases dos taludes e escarpas das quebras de relevo, propiciando, desta maneira, um desequilíbrio e promovendo forte erosão em busca de um novo perfil de equilíbrio.

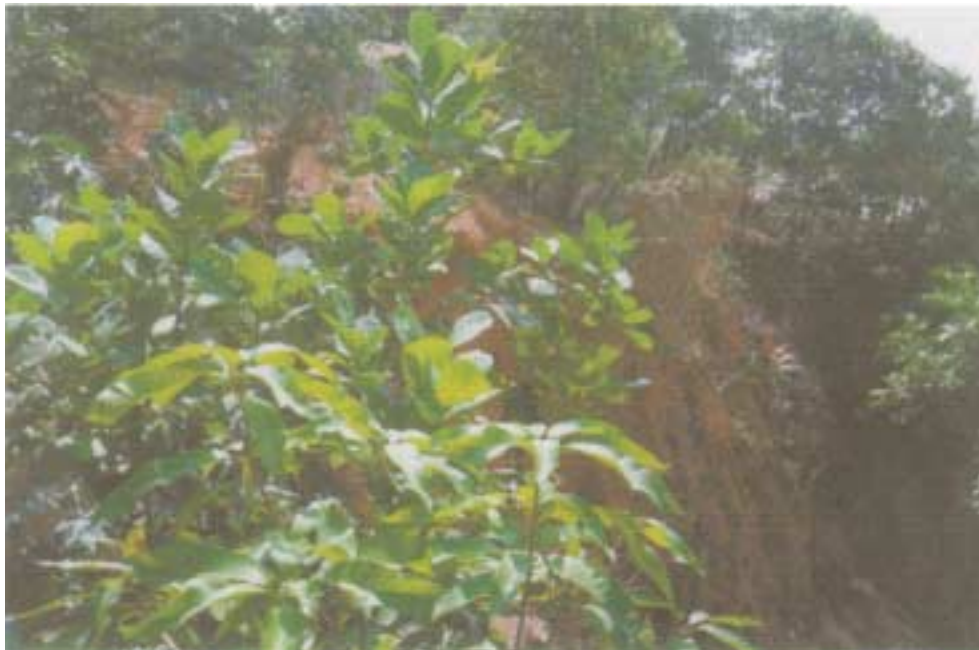
Foto 02 - Observa-se a movimentação do terreno próximo ao talude em função da inclinação das árvores e da cerca. Essa foto é uma visão localizada do 4º braço esquerdo da voçoroca do Curaxi.

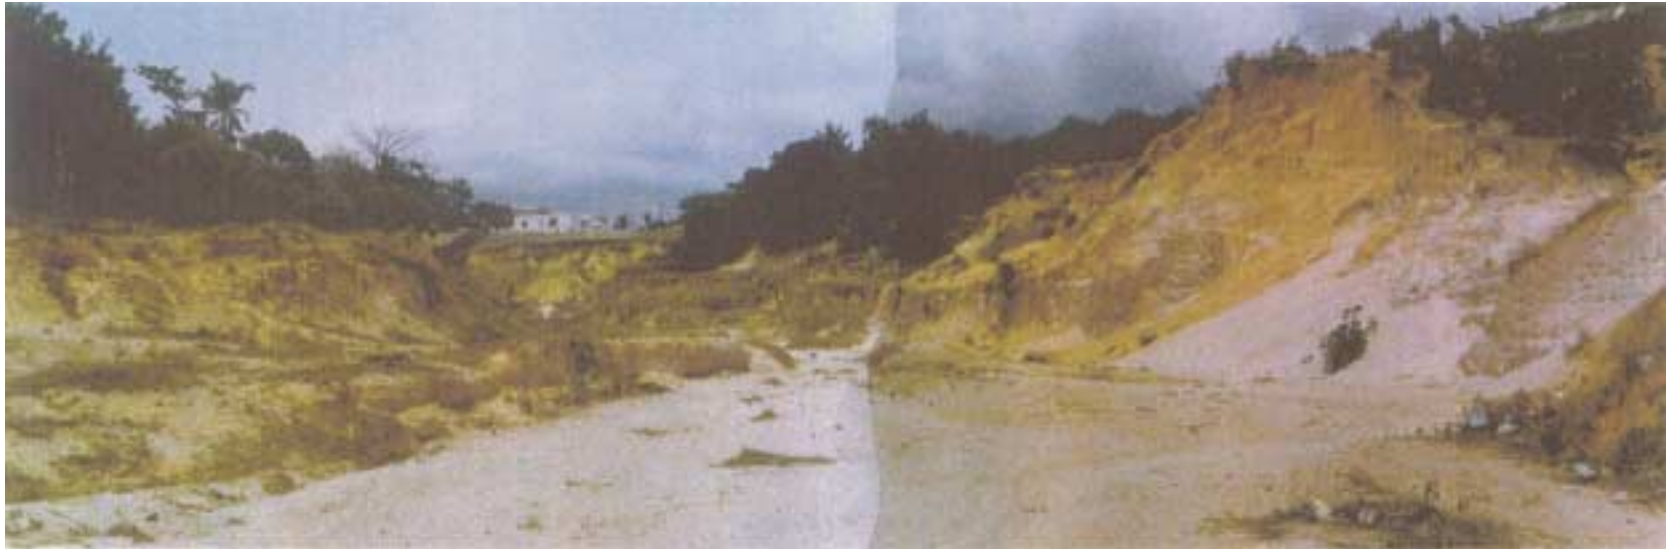
Foto 03 - Vista parcial da Voçoroca de Curaxi de jusante para montante. Em primeiro plano, o leito arenoso e plano. Ao fundo, a cabeceira da voçoroca com a obra arruinada.

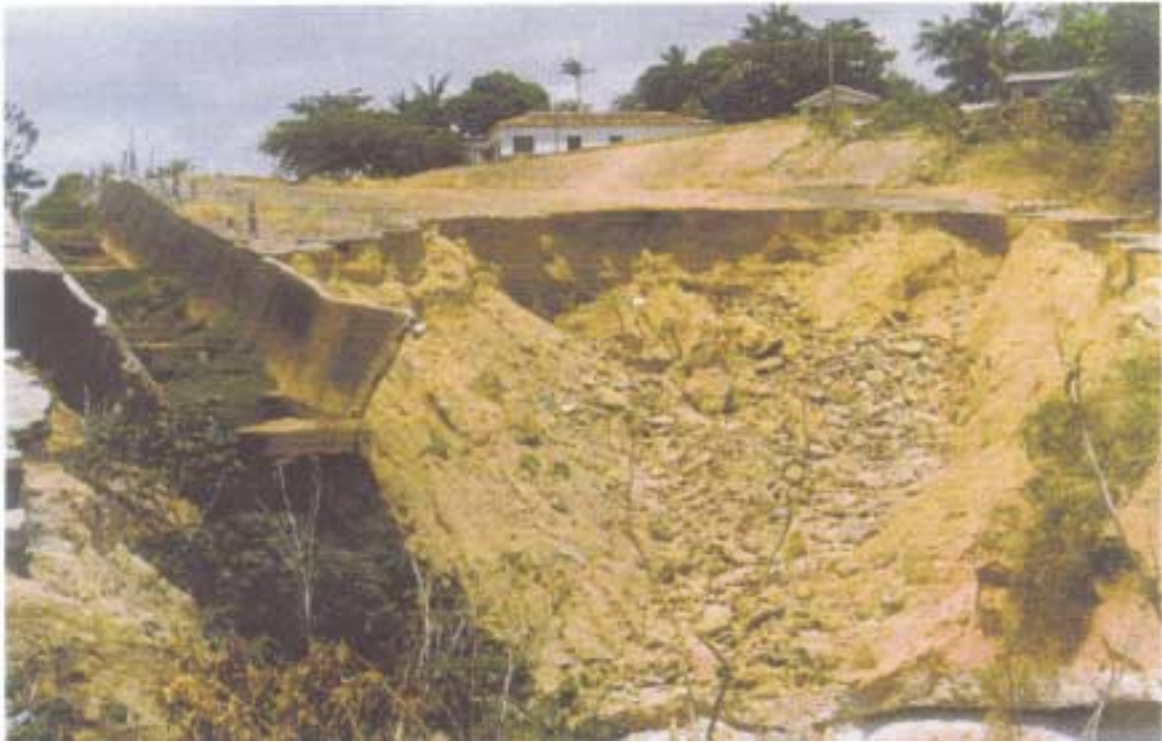
evolução do voçorocamento em suas cabeceiras destruindo todo o calçamento e galerias de orientação do fluxo de água, além de destruir as margens habitadas

da grota, o que tem causado preocupação e prejuízos financeiros, pois a cidade cresce em direção àquele setor. Ver foto n.º 04.

Foto 04 - Cabeceira da voçoroca de Curaxi (Covão do Curaxi). A erosão remontante provocada por águas pluviais arruinou totalmente a obra, colocando em risco as construções próximas.

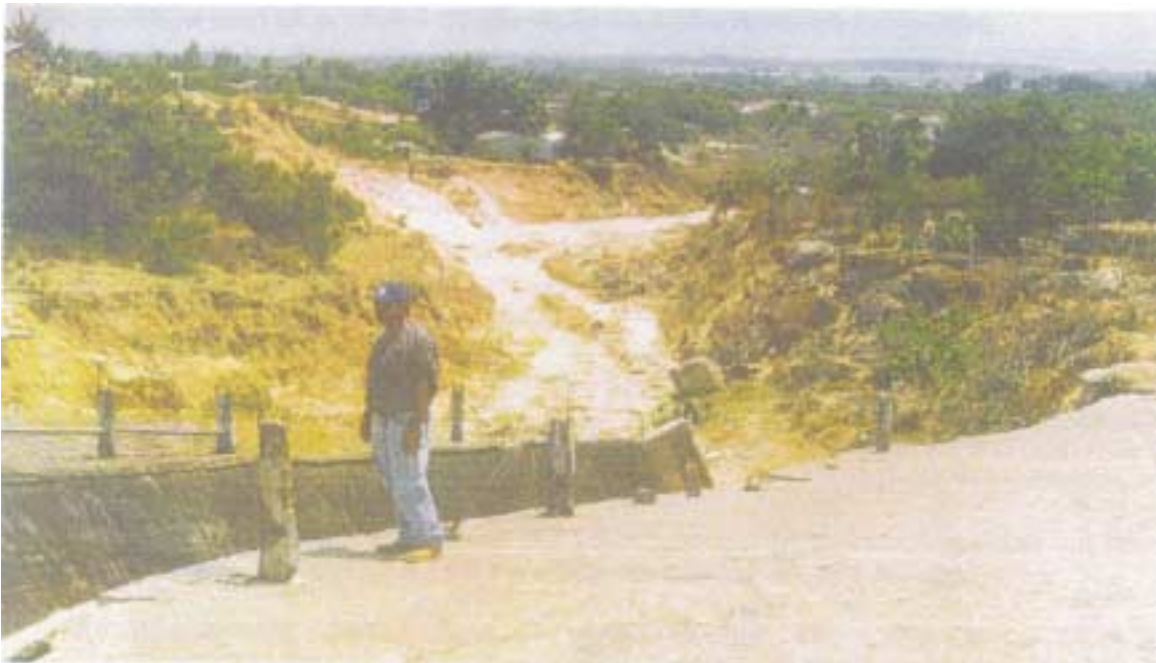
Atualmente, a obra se encontra totalmente arruinada, colocando em risco a integridade física de construções próximas e, principalmente, a segurança de moradores e transeuntes (Ver foto n.º 05).

FOTO 05 - Vista de montante para jusante da voçoroca do Curaxi. Ocupação junto aos taludes da voçoroca.

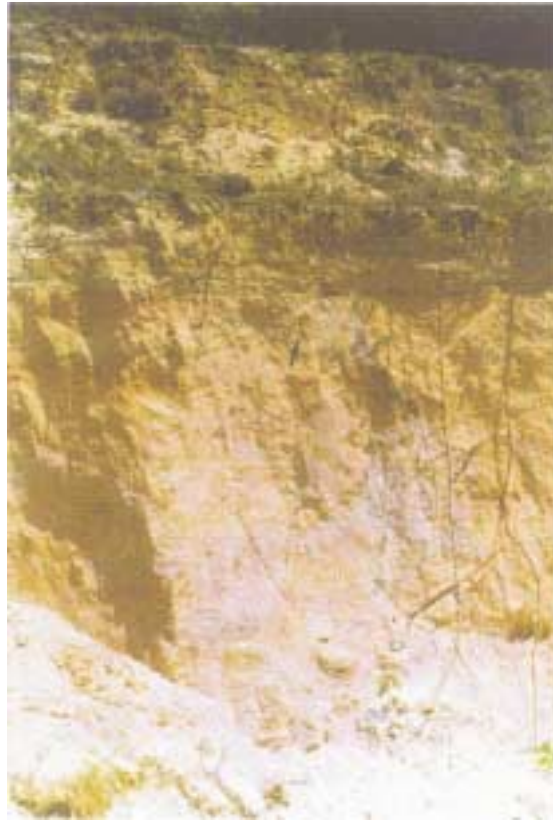
Foto 06 – Arenito muito friável da Formação Alter do Chão subjacente a depósitos arenosos recentes (solo aluvial) com estratificação horizontal (baranco da voçoroca do Curaxi).

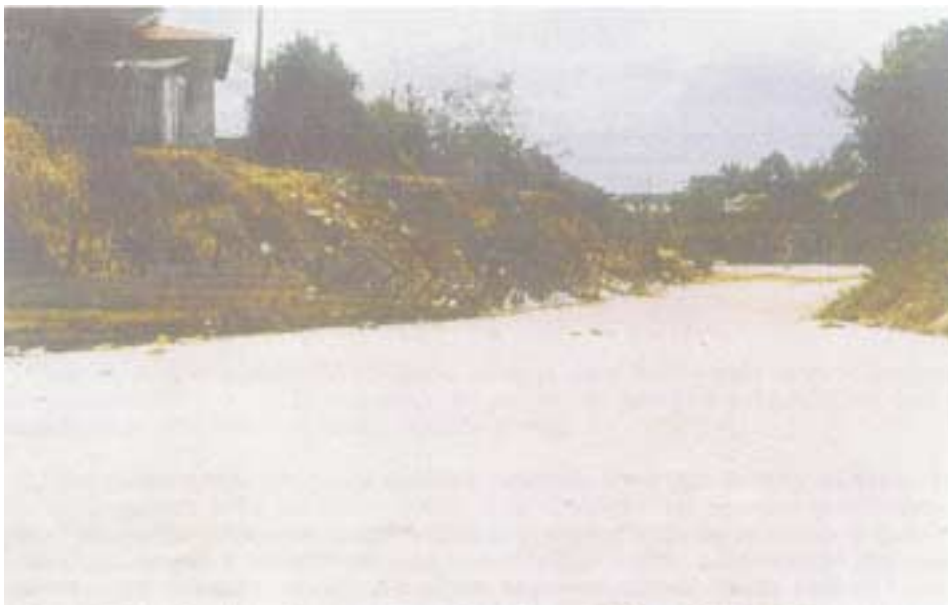
Foto 07 - Leito do canal do "Covão do Curaxi" constituído de areias aluviais, com projeções precárias das margens.

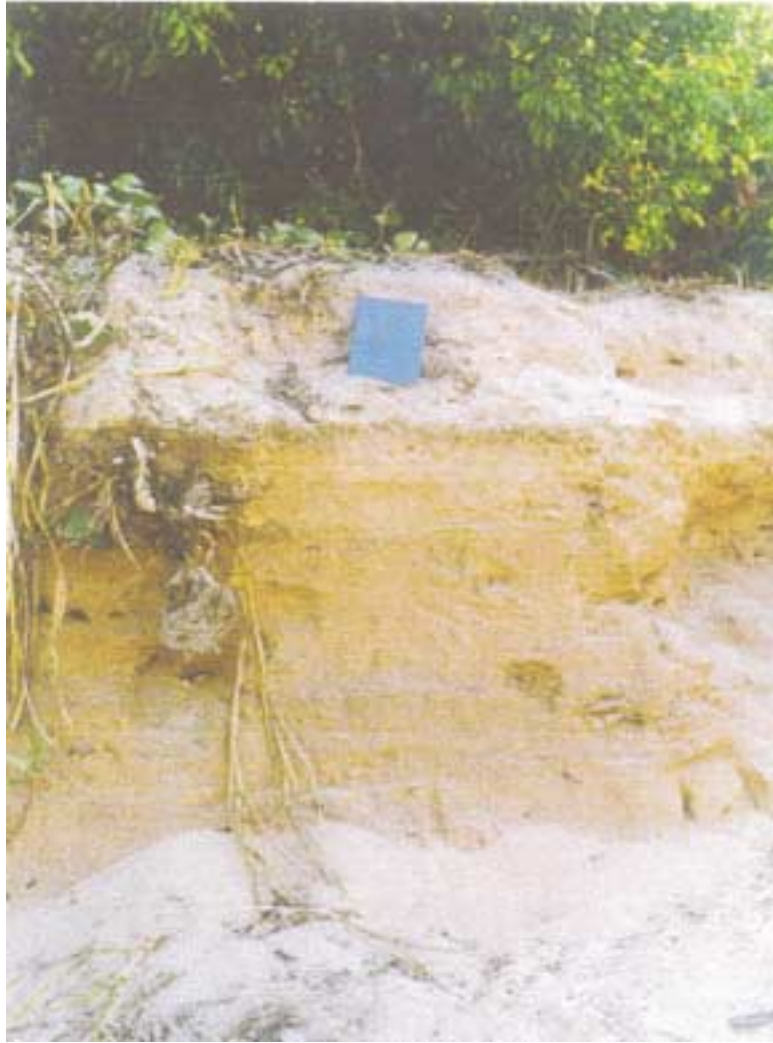
Foto 08 - Aspecto da margem do canal do Curaxi no trecho entre 540 e 600 metros de sua extensão (a partir da cabeceira). O barranco é constituído de arenito extremamente friável da Formação Alter do Chão, sotoposto a uma camada de areia quartzosa, substrato aluvionar, horizonte A, moderadamente desenvolvido, com raízes abundantes, finas e médias, sob vegetação da mata.

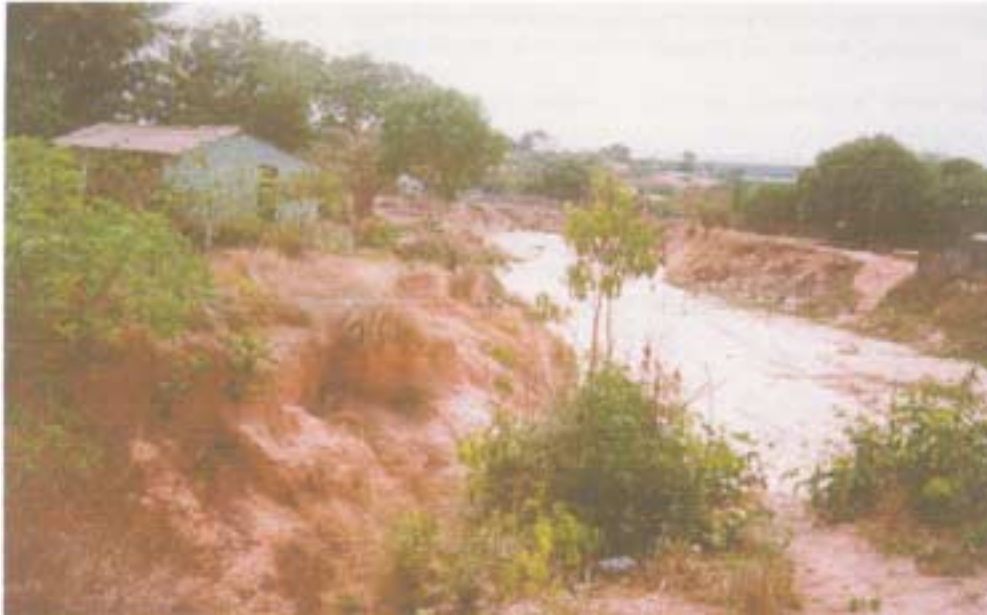
Foto 09: Visão panorâmica da voçoroca do Curaxi, mostrando a densidade da vegetação e as formas erosivas que ocorrem nas margens.

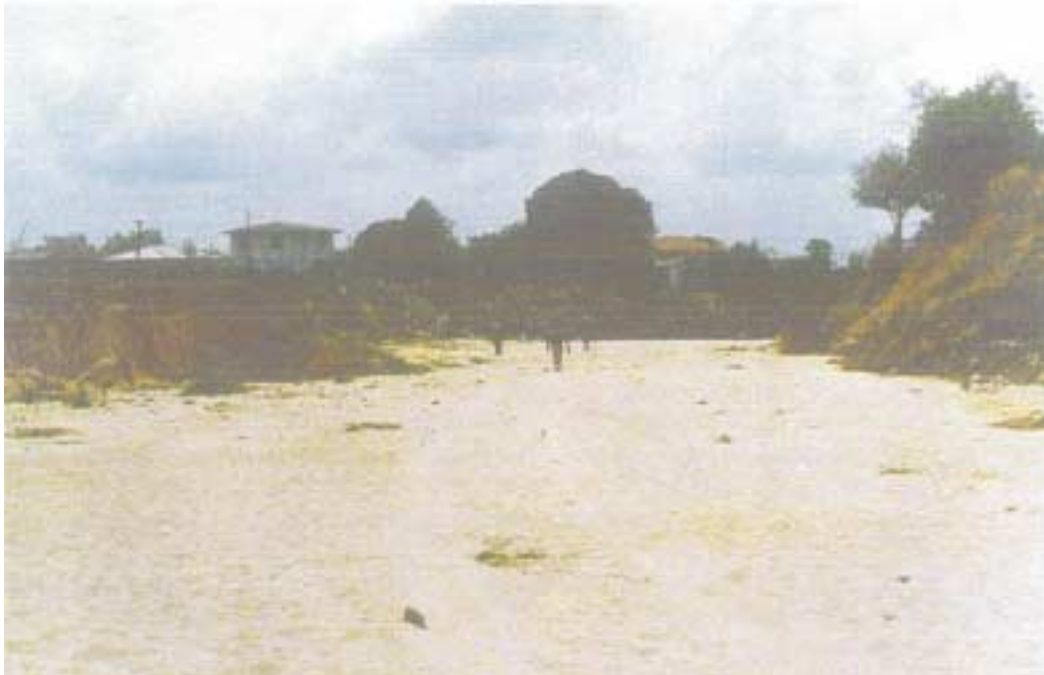
Foto 11 – Vale do Curaxi completamente assoreado por material arenoso trazido por enxurradas.

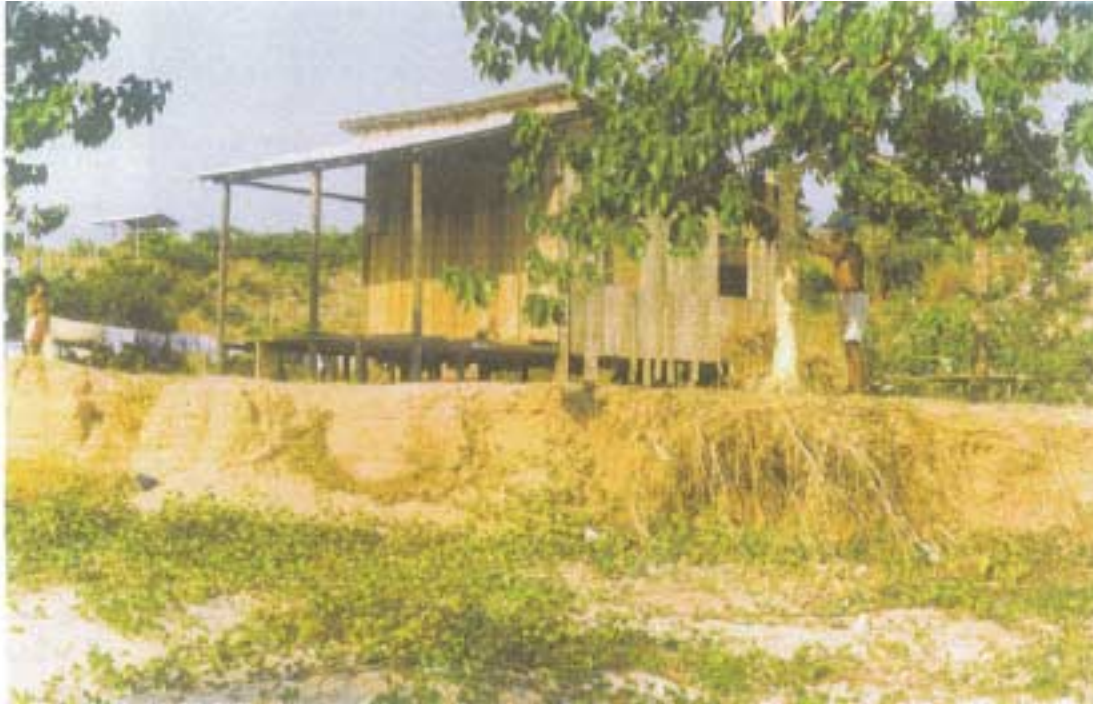
Foto 12 – Ocupação próxima à margem erodida do canal do Curaxi.

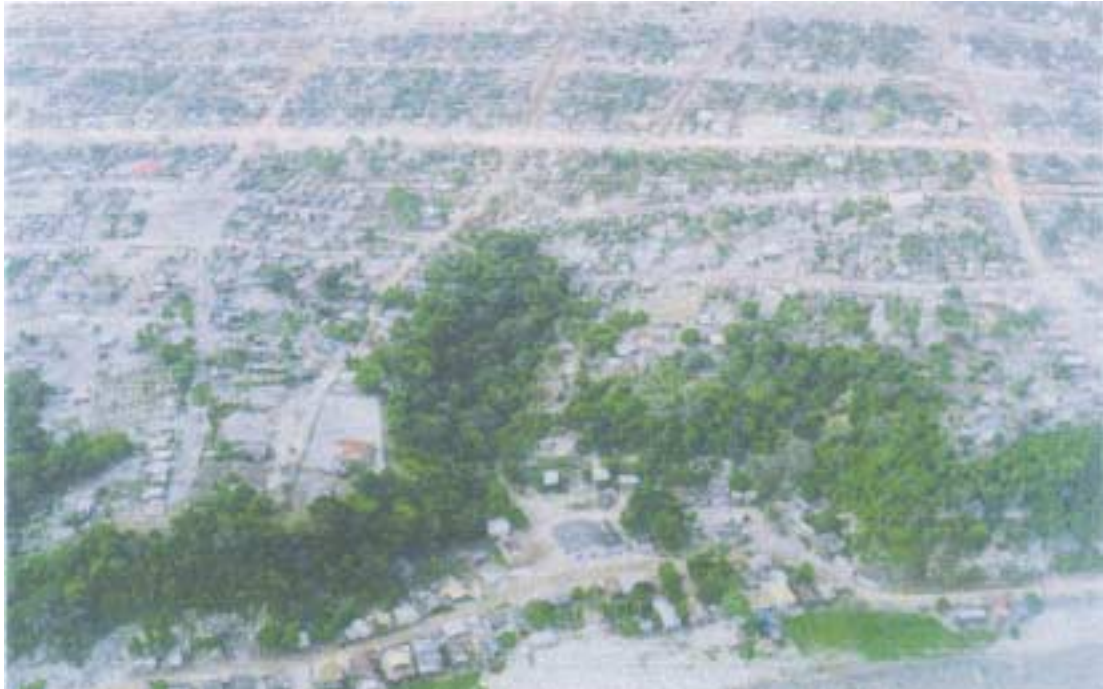
Foto 13 – Ocupação próxima à margem erodida do canal do Curaxi.

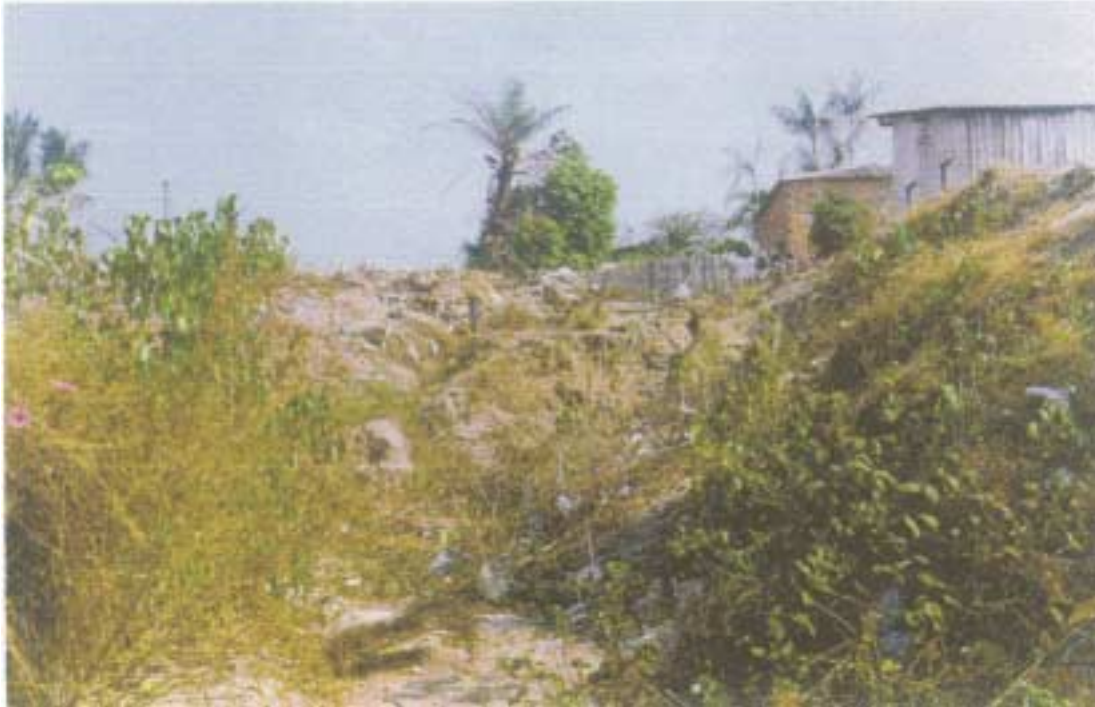
A situação agrava-se mais ainda porque alguns moradores na tentativa de solucionar o problema dos sulcos erosivos, aterram

estes com lixo doméstico não seletivo, o que pode contaminar o lençol freático com poluentes nocivos à saúde. Ver foto nº 14.

Foto 14 – Aspecto das cabeceiras da voçoroca de Camarazinho.

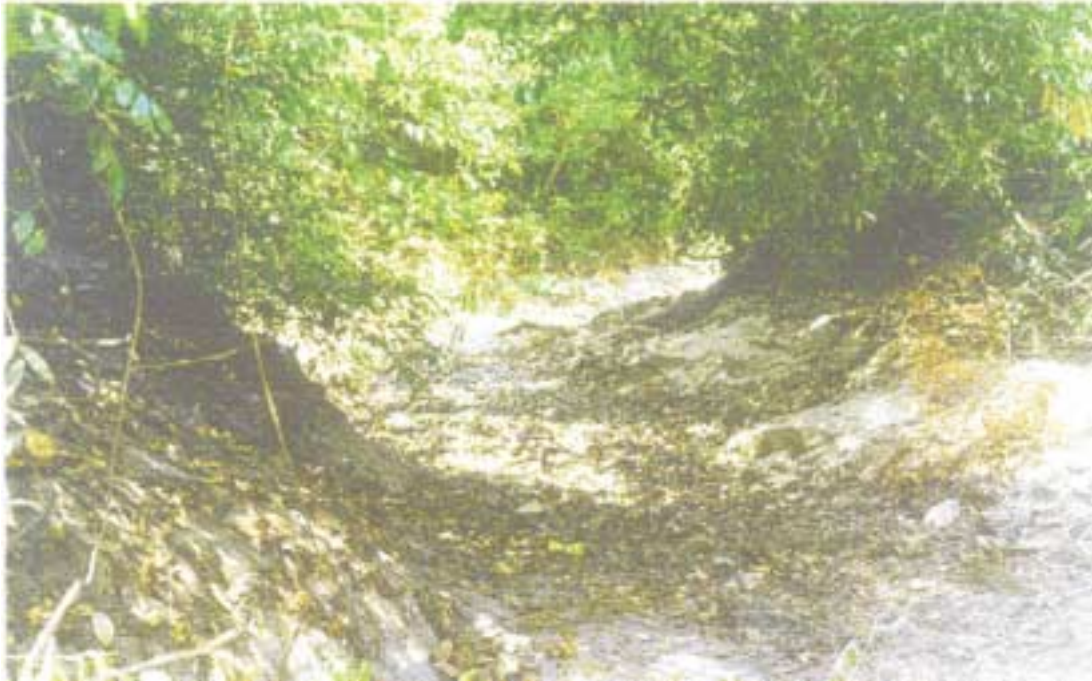
Foto 15 - Leito arenosos da voçoroca de Camarazinho. As margens e taludes laterais são cobertos pela vegetação.

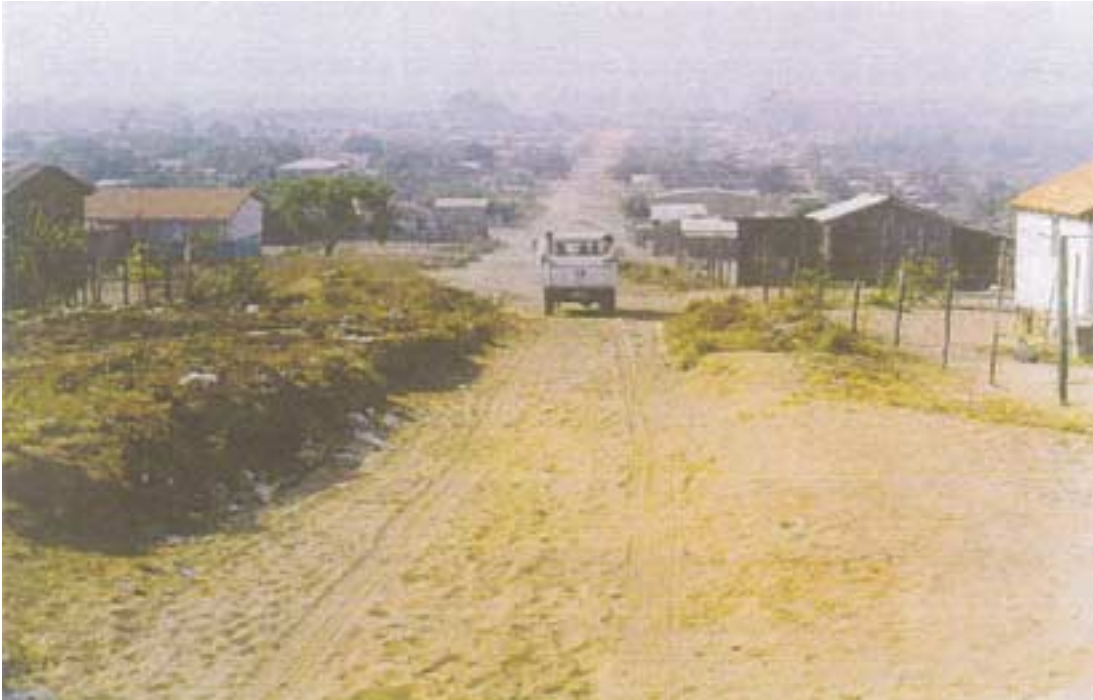
Foto 16 – Áreas de contribuição da voçoroca de Camarazinho – área que fornece água de escoamento superficial e sedimentos, situada à montante da cabeceira da voçoroca.

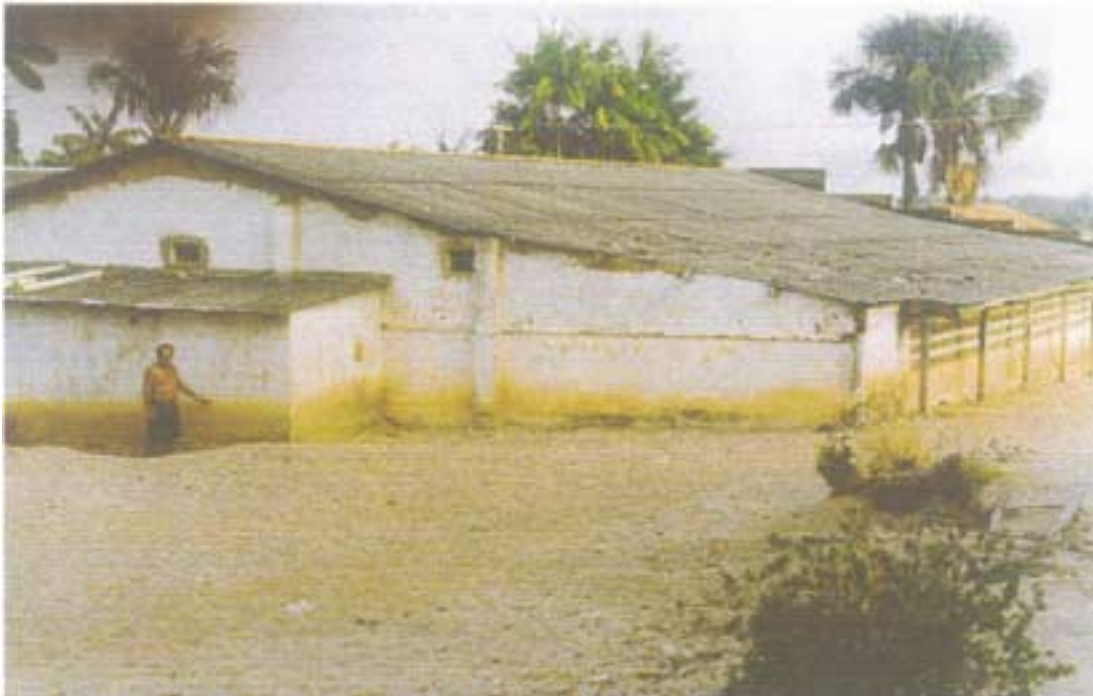
Foto 17 – Construção (sede Social dos Pescadores) parcialmente soterrada pelo assoreamento à jusante da voçoroca de Camarazinho. O Sr. Vladimir mostra a marca das águas de chuva (marca de cheia).

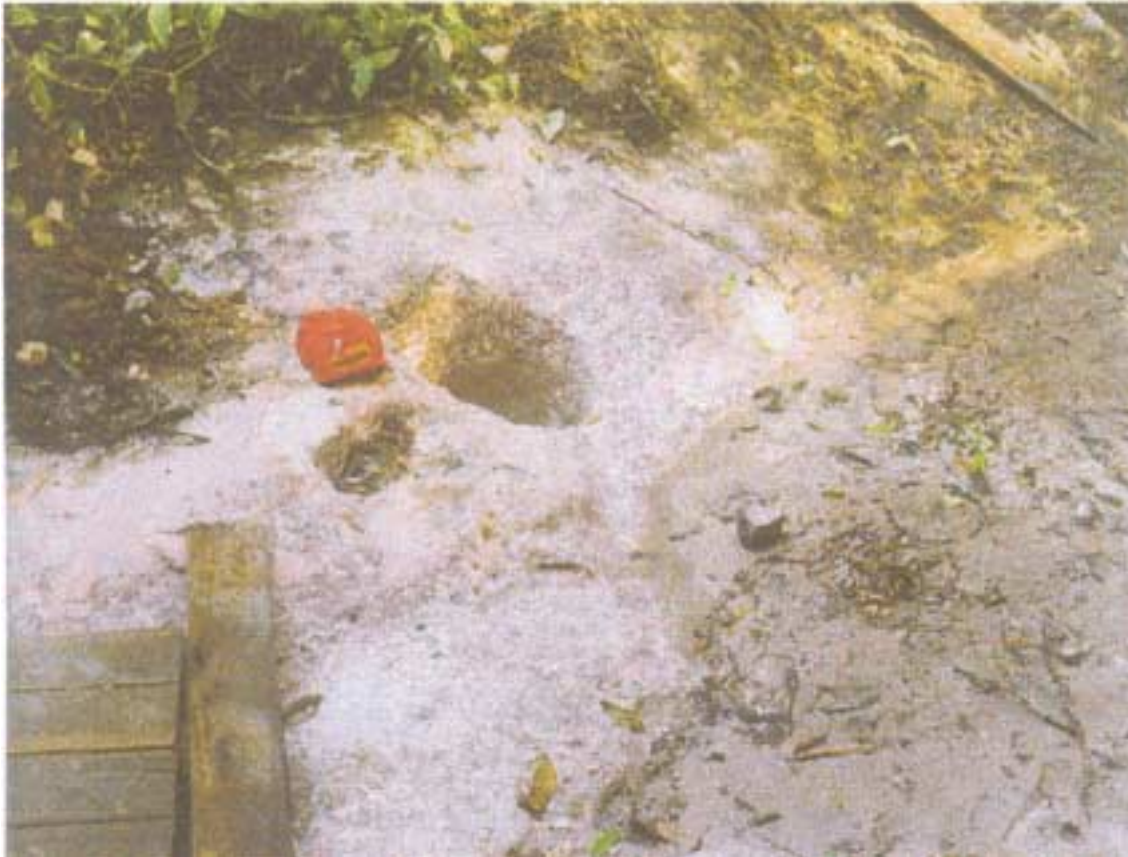
Foto 18 – Surgência d'água no trecho superior da voçoroca de Camarazinho.

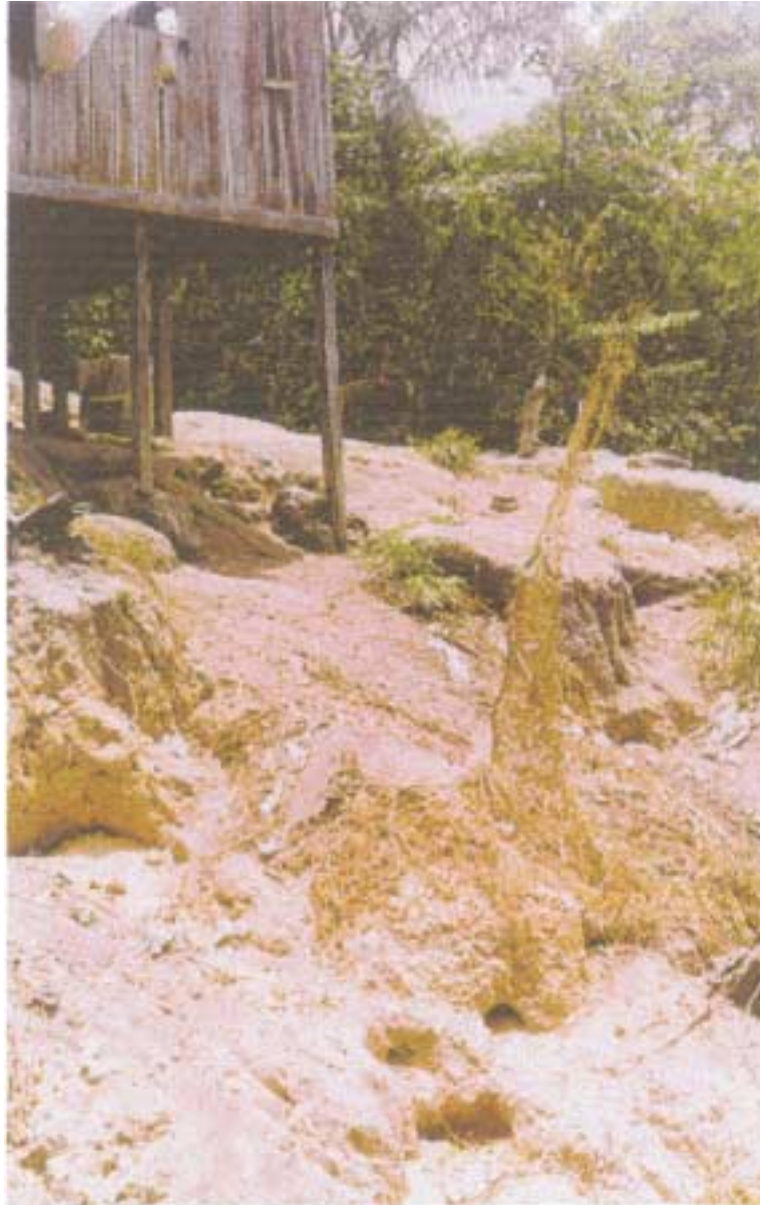
Foto 19 – Ocupação na Voçoroca de Camarazinho. A área desmatada torna-se altamente suscetível à erosão.

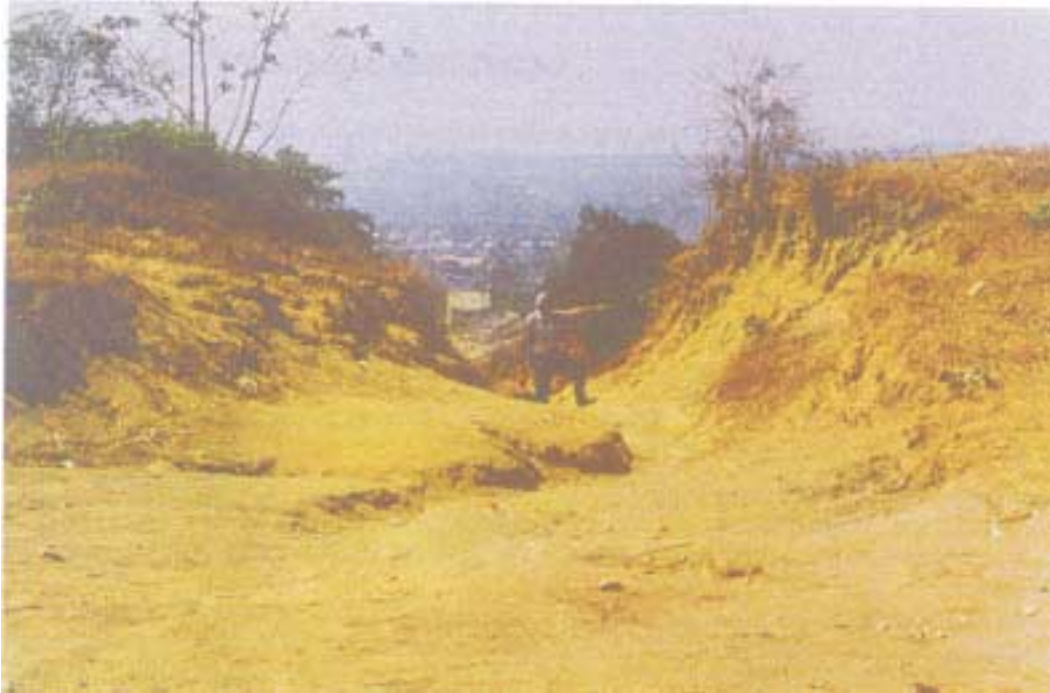
Foto 20 – Vista de uma ravina de montante para jusante situada ao lado da COMARA.

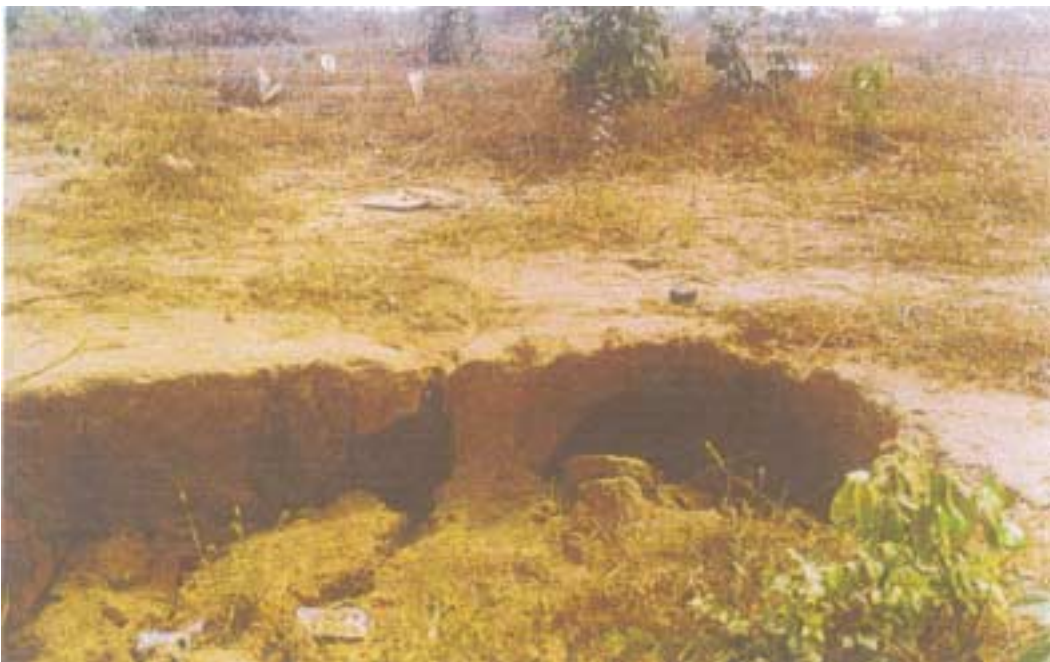
do escorregamento de talude da quebra de relevo e da ausência de cobertura vegetal, é bem possível que o desenvolvimento dessa feição erosiva seja bem mais acelerado do que o observado em outras áreas (foto 21).

Foto 21 – Aspecto da erosão remontante na área da cabeceira da ravina da COMARA. Ao fundo a cerca da pista do aeroporto de Monte Alegre.

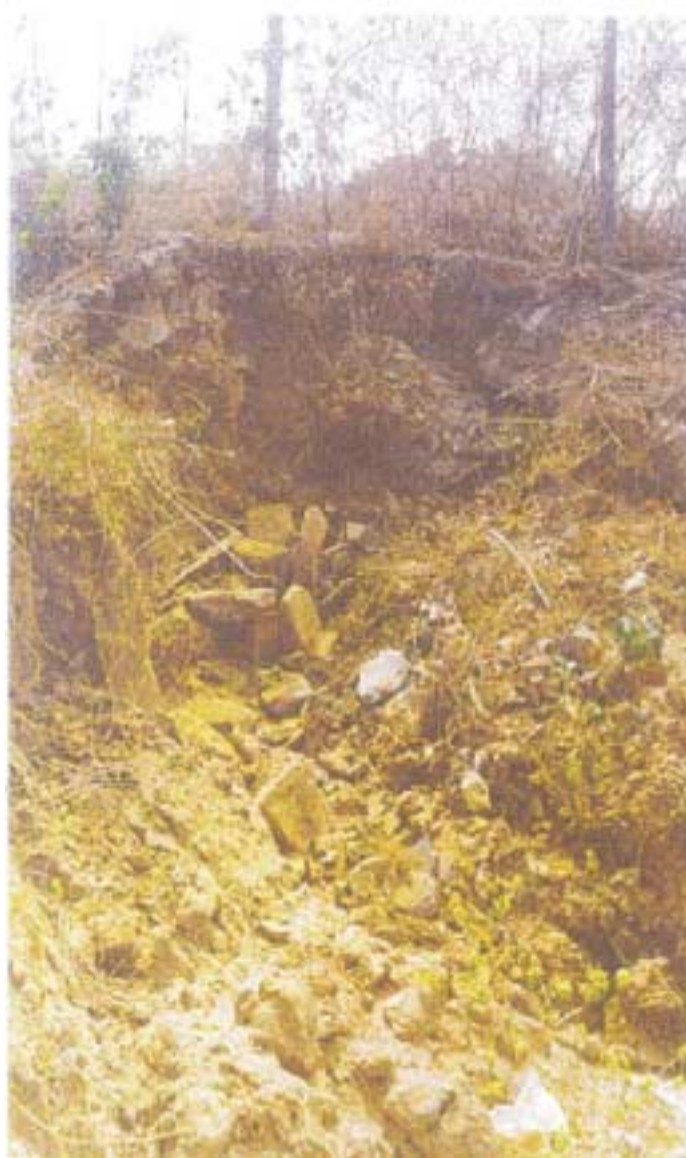
Foto 22 - Detalhe de um dos braços da ravina da COMARA, situado próximo à cabeceira.

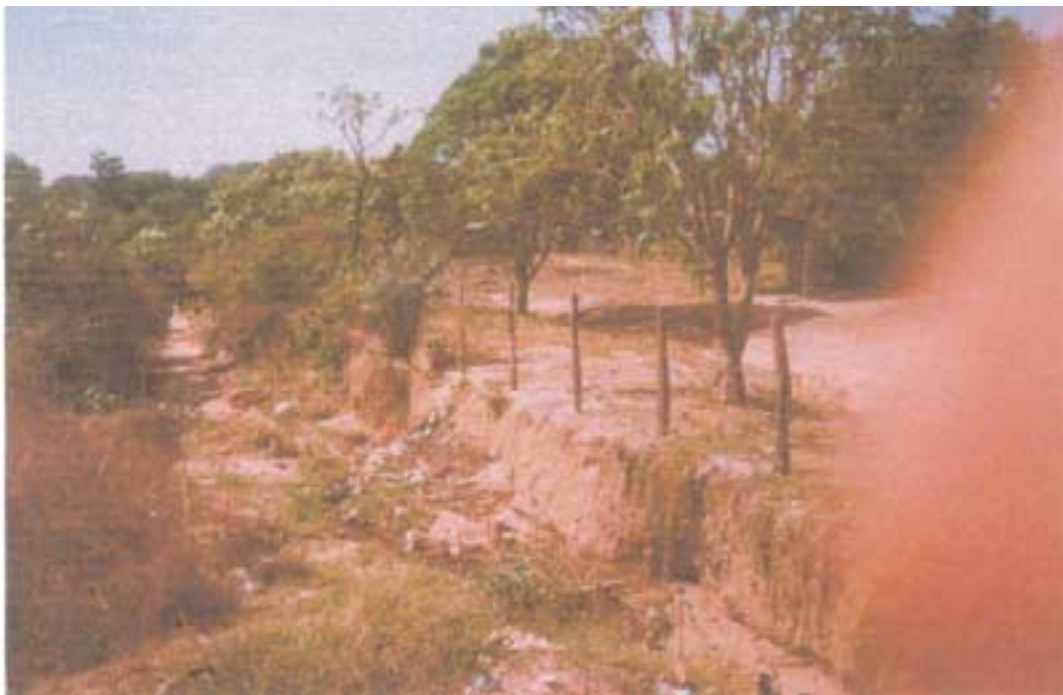
É uma voçoroca em estágio inicial, gerada pela erosão e carreamento por enxurrada do material do arruamento, e como está próxima do seu nível de base, o único problema, será o desmantelamento das ruas até uma profundidade entre dois e três metros. Ver foto n.º23.

Foto 23 – Esta foto mostra a parte intermediária da voçoroca de Nilo Peçanha.

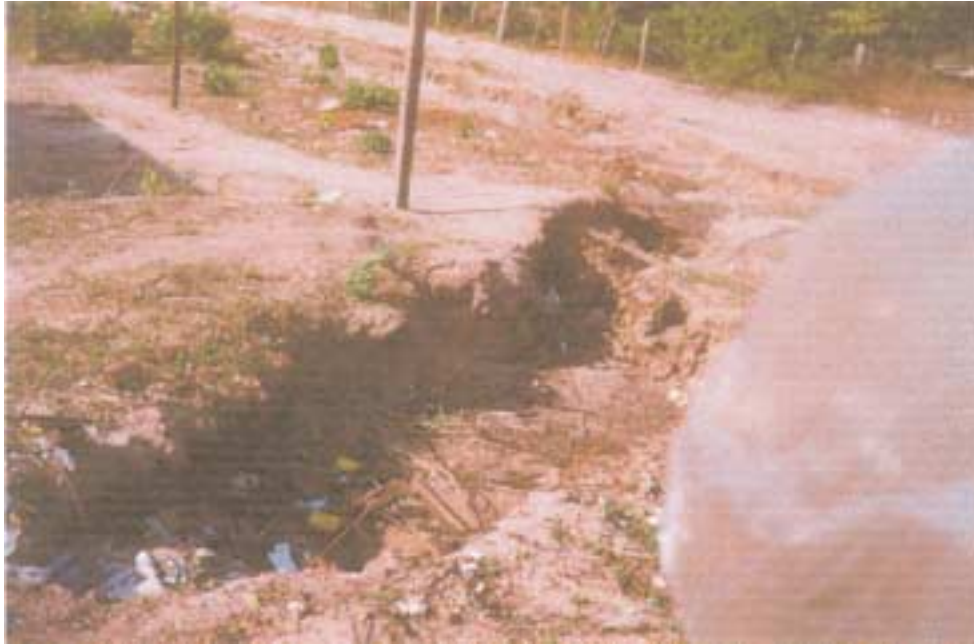
Foto 24 – Foto mostrando a cabeceira da voçoroca de Nilo Peçanha cheia de lixo.

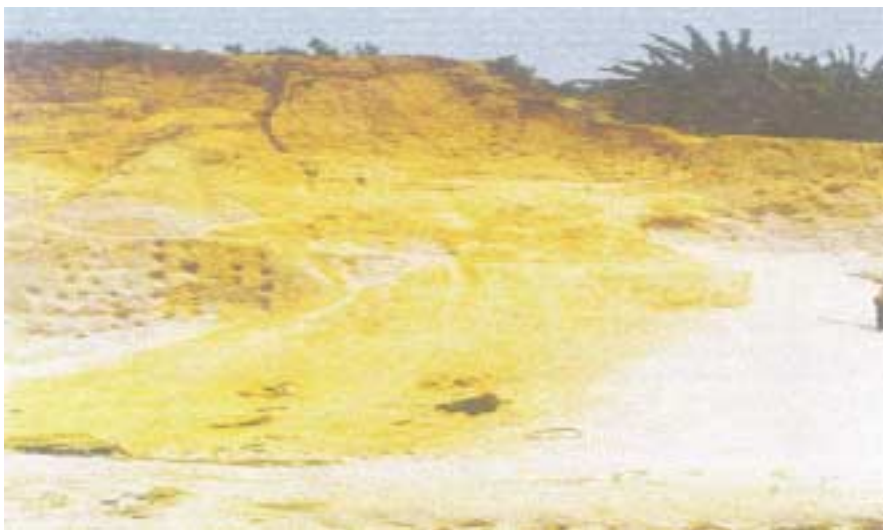
Foto 25 – Talude da voçoroca do Curaxi mostrando arenito rosado muito friável, com estratificação cruzada, subjacente a arenito creme/alaranjado mais friável, com fragmentos de quartzo e laterita.

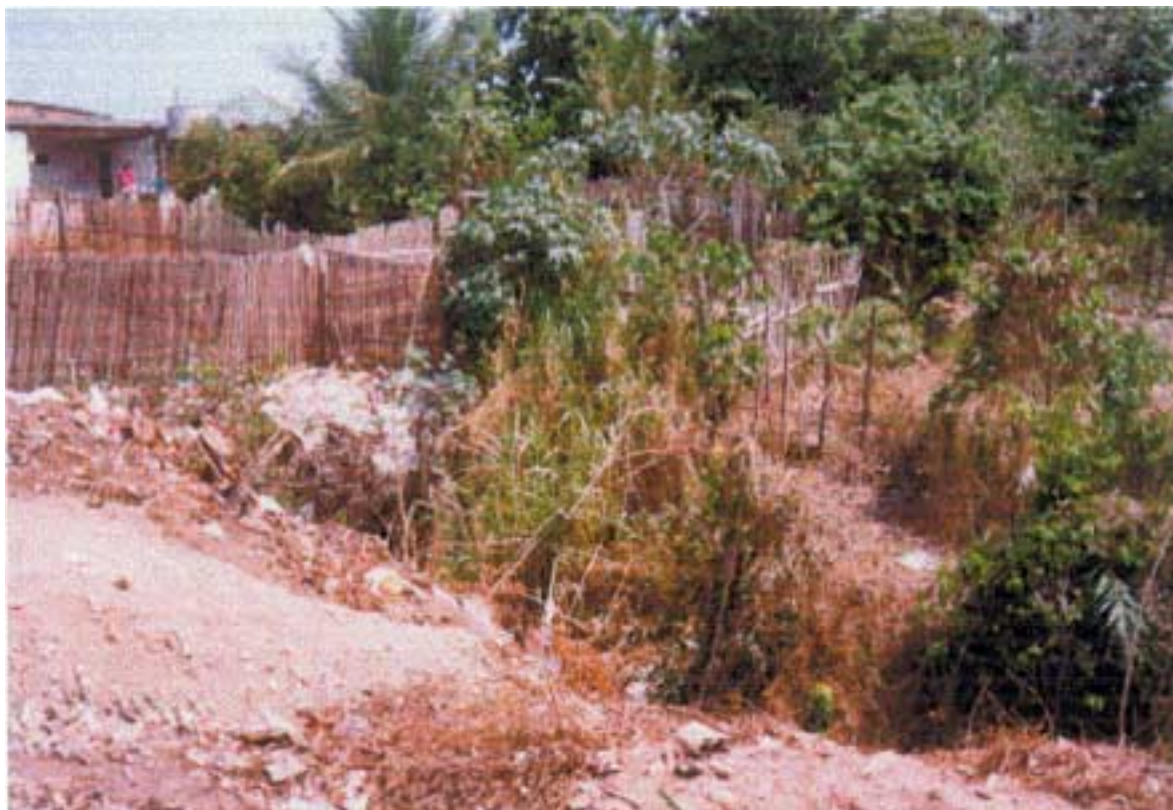
No que se refere ao sistema de drenagem implantado em Monte Alegre comenta-se que, apesar de deficiente e mal dimensionado, atenuou de certa forma, as enxurradas e os processos erosivos no centro da cidade. Entretanto, como as águas pluviais concentradas foram desviadas para o setor leste, onde se encontra o "Covão do Curaxi" (voçoroca do Curaxi), o problema de erosão e assoreamento foi apenas transferido, pois a expansão urbana dirige-se também para aquele setor. Ver Foto 26.

Foto 26 – Em primeiro plano, o lixeiro observado é o que restou da rua Álvaro Pantoja, no setor afetado pelo 4º braço esquerdo da Voçoroca do Curaxi.
