# PROJETO REVITALIZAÇÃO E INSTALAÇÃO DE SISTEMAS SIMPLIFICADOS DE ABASTECIMENTO NO NORDESTE

## RELATÓRIO SINTETIZADO

### IMPLANTAÇÃO DE SISTEMA SIMPLIFICADO DE ABASTECIMENTO DE ÁGUA NA COMUNIDADE SÍTIO RAPOSA

MUNICÍPIO DE HIDROLÂNDIA - CE

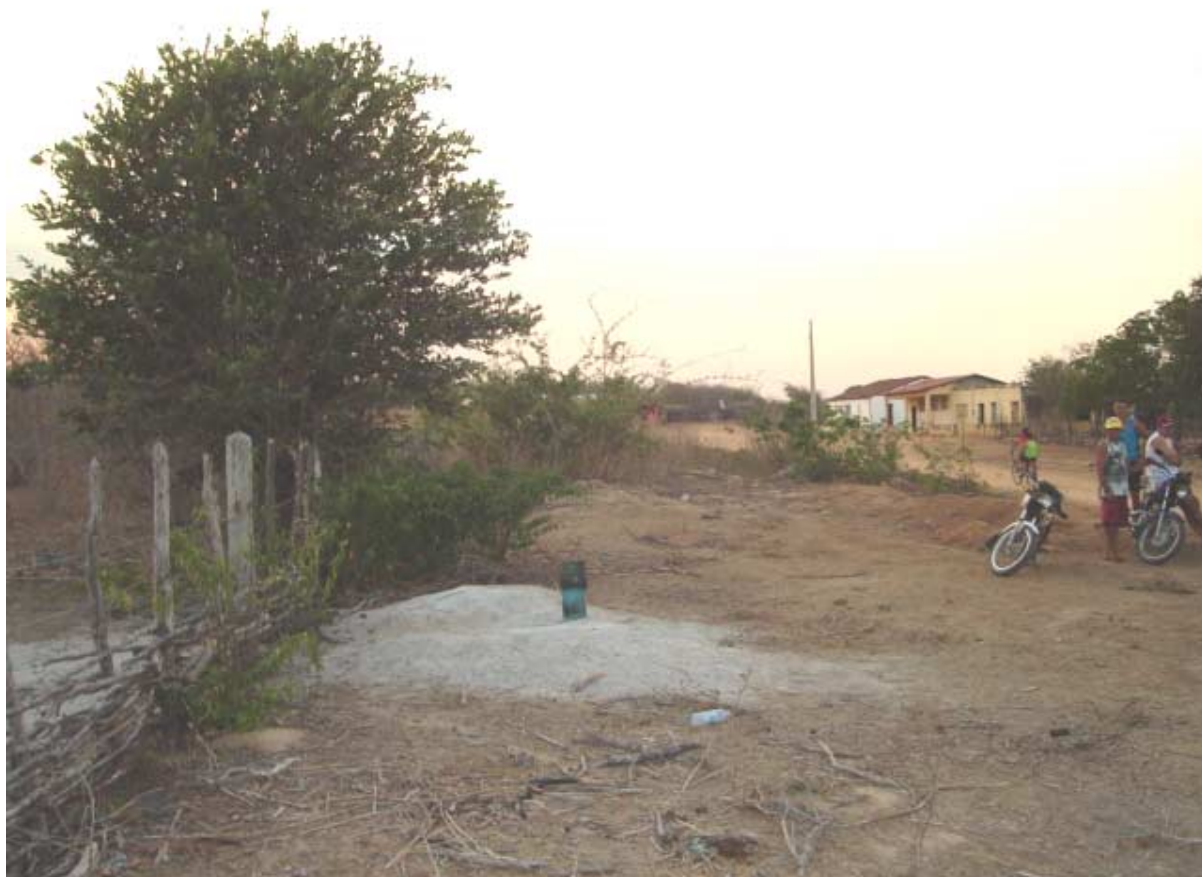
**Foto 2.1 - Situação pretérita do poço do Sítio Raposa**

Durante os trabalhos de seleção de poços para revitalização, foi detectada a existência de um poço artesiano (foto 2.1) em terreno público, ainda não cadastrado pela CPRM. O poço perfurado havia algum tempo, permanecia ainda não instalado, deixando de proporcionar às 40 famílias da comunidade do Sítio Raposa um abastecimento menos difícil e com água de melhor qualidade.

As atividades de campo foram iniciadas com uma visita ao poço, ainda não cadastrado pela CPRM, visando o diagnóstico técnico (foto 2.1).

- Revitalizar e instalar uma bomba adequada no poço, incluindo a construção de um SSA, de modo a melhor atender as condições de captação, armazenamento e distribuição d'água, para esta população carente do Sítio Raposa;
