INFORMATIVO TÉCNICO Nº 01/2020

BOLETIM - FEVEREIRO 2020

MONITORAMENTO DA INSTABILIDADE DO TERRENO NOS BAIROS PINHEIRO, MUTANGE, BEBEDOURO E BOM PARTO (MACEIÓ - AL)

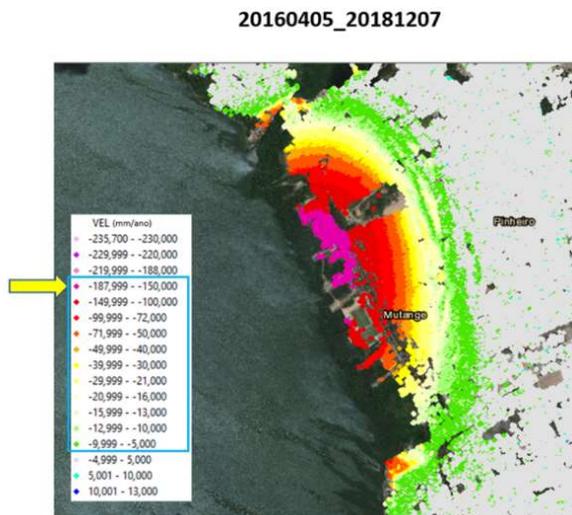
Figura 1 - Representação da velocidade média da subsidência para o período de 2016 a 2018. Na parte norte da área, o PS MCE3EBEF, com coerência igual a 0,67 e velocidade média igual a -124,2 mm/ano.

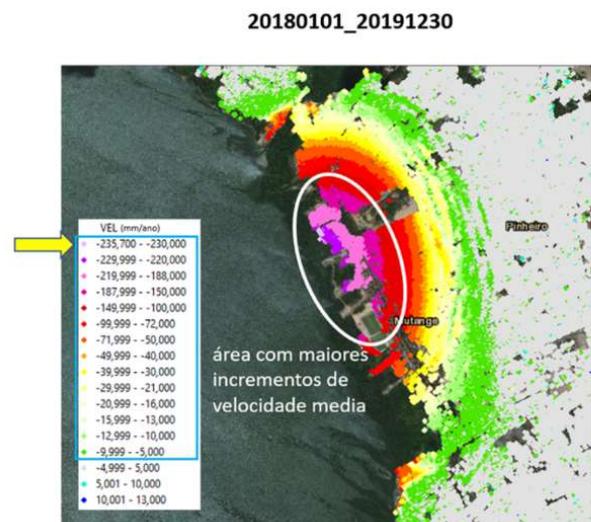
Os dados atualizados da interferometria, recebidos pelo Serviço Geológico do Brasil - CPRM em final de janeiro de 2020 (figura 2), registram um maior incremento na intensidade das velocidades dos *Persistent Scatterers* – PS. Enquanto os PS da Análise de Referência apresentam intensidades de velocidade que vão de -187,99 até -72 mm/ano (figura 1, cores magenta e vermelho escuro), os PS da Primeira Atualização do Monitoramento (entregue em janeiro 2020) apresentam intensidades de velocidade que vão de -235,7 até -100 mm/ano (figura 2, cores roxa, rosa, magenta e vermelho escuro), tal como ilustrado abaixo.

Figura 2 - Representação da velocidade média da subsidência para o período de 2018 a 2019 com destaque para áreas com maiores incrementos de velocidade média).

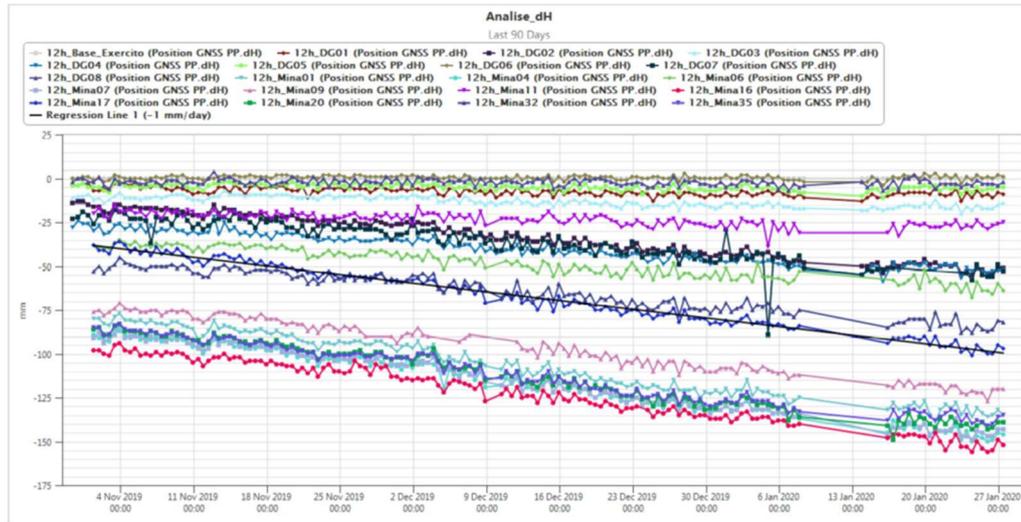
Esse avanço na deformação foi confirmado também nas leituras de DGPS, sendo a maior velocidade registrada de subsidência a do ponto “Mina7”, com cerca de 275mm/ano para o último trimestre, conforme ilustrado no gráfico da figura 3.

Figura 3 - Evolução das medições de DGPS. É notório que há um afastamento considerável da posição original, principalmente nas observações associadas às minas. Leitura janeiro 2020.

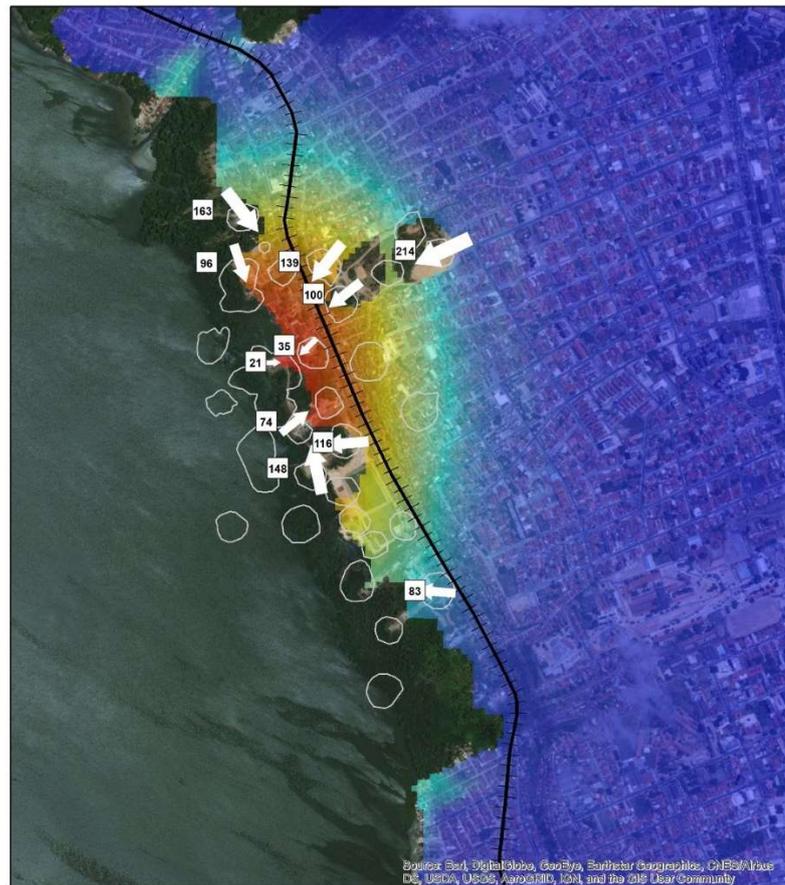
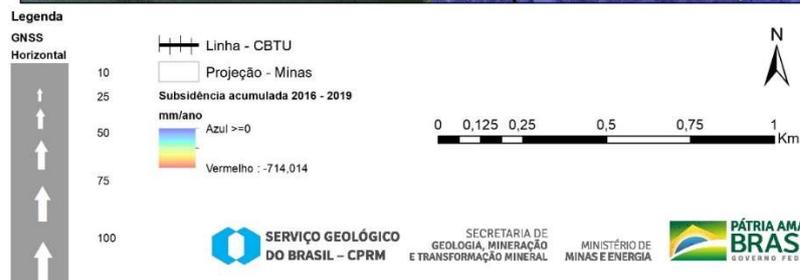
Na figura 4 pode-se observar que para o espaço amostral de 2016 a 2018 algumas áreas apresentam subsidência acumulada de até 714mm. Também é possível observar que o deslocamento horizontal medido pela rede GNSS (informações cedidas pela Braskem e Defesa Civil Municipal) apresentou deslocamentos horizontais de até 214mm no período amostrado, a direção dos deslocamentos horizontais é convergente para a região de maior subsidência.

Figura 4 – Subsidiência acumulada e deslocamento horizontal (setas).

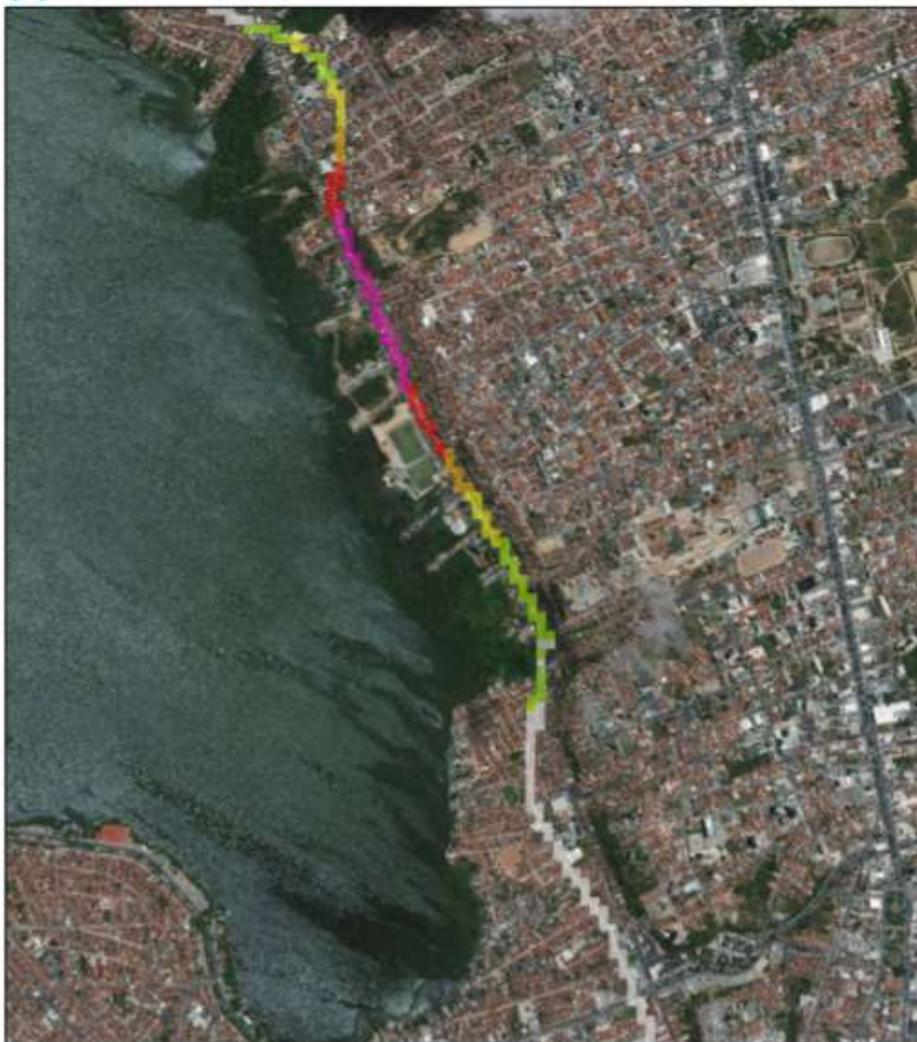
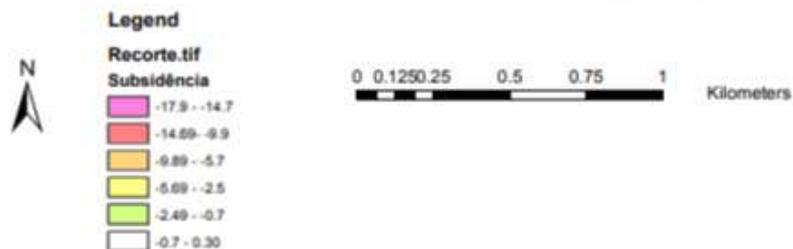
Sobreposição de interferometria com imagem de satélite para apoio à análise da CBTU - Maceió - AL

A figura 5 ilustra a velocidade média da subsidência no trecho onde se localiza a linha férrea da CBTU. Os fenômenos de deformação do terreno podem atingir a linha de 4 maneiras distintas: surgimento de crateras (*sinkholes*), surgimento de fissuras no solo, inundação permanente e danos ocasionados por tensão aplicada no trilho pela deformação acumulada do terreno.

Figura 5 - Detalhe da interferometria atualizada (janeiro 2020) em *buffer* ao longo do trecho crítico da linha férrea.

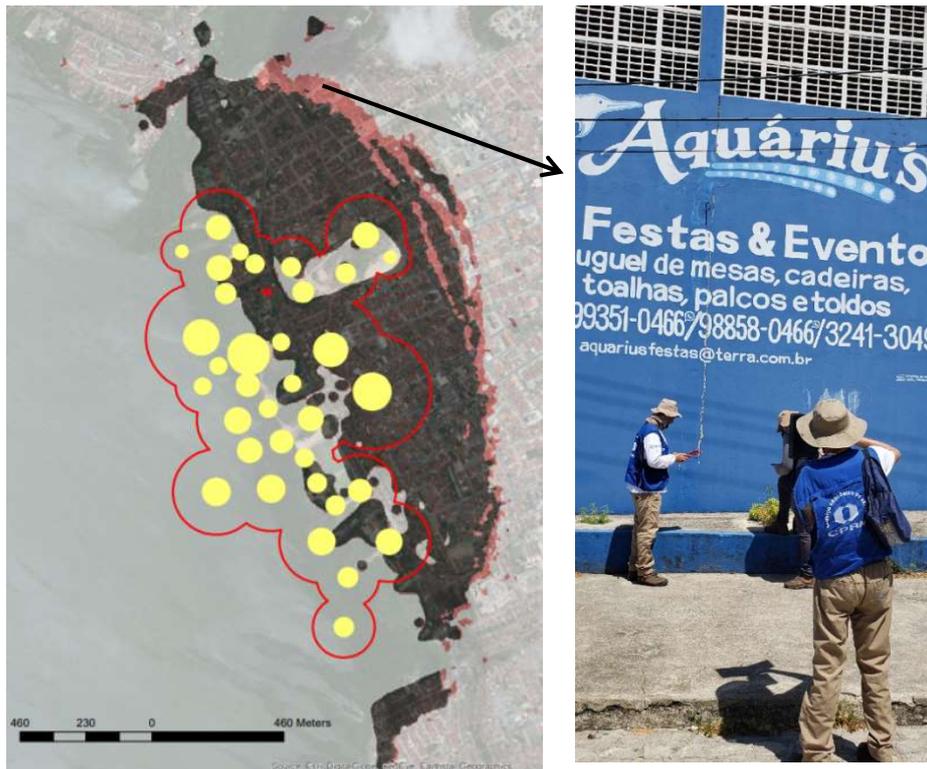
Conforme esperado, o avanço da subsidência trouxe novas áreas (ou intensificação de áreas já atingidas do setor com criticidade 1) com danos nas edificações que ameaçam imediatamente sua integridade e, conseqüentemente, a vida dos moradores. Nas últimas campanhas de campo foram identificadas áreas no Bairro do Bom Parto, porção sul da região. Recomenda-se que essas áreas sejam tratadas da mesma forma que as áreas de “Criticidade 0” do Setor 1 apontado pela Defesa Civil (figura 6).

Figura 6 - Surgimento ou intensificação de novas áreas de subsidência e/ou quebraimento (rosa).
