Serviço Geológico do Brasil – CPRM
Departamento de Gestão Territorial – DEGET

Atendimento Técnico de Emergência

Itanhomi-MG

Maio – 2015

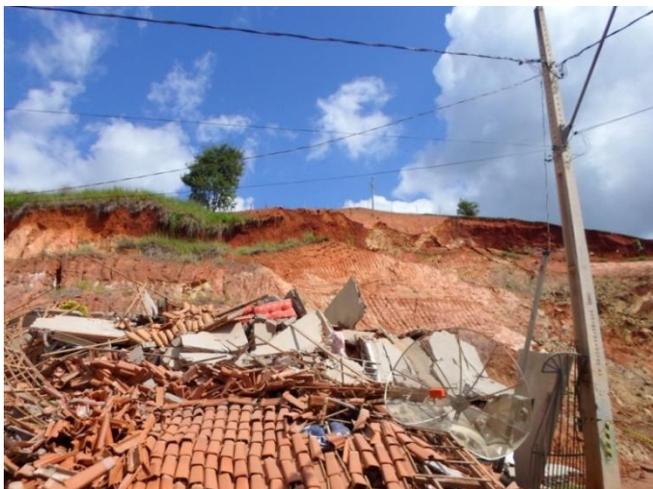
De acordo com informações repassadas pelos senhores supracitados, no dia 26/04/2015 um dos moradores locais detectou um soerguimento contínuo no piso de sua residência, seguido pelo deslocamento de uma grande massa de solo proveniente do talude localizado nos fundos da moradia. Esse processo levou ao completo desabamento da edificação, com perda de bens pessoais dos moradores (Figuras 1, 2 e 3). A defesa civil municipal compareceu ao local, interditou e realocou os moradores em risco (Figura 4).

Figura 1: Residência destruída pelo deslizamento.

- As residências em risco continuem interditadas e que seus moradores não retornem até a completa estabilização do talude rompido, garantida por profissional competente;
- Seja realizada a interdição de toda a área do talude para evitar que pessoas sejam atingidas no caso de um eventual deslizamento;
- Qualquer intervenção no local, até mesmo a remoção de escombros e material rompido, seja feita mediante projeto de engenharia elaborado, aprovado e fiscalizado por um Engenheiro Civil/Geotécnico.
- Seja realizado o desvio do fluxo de água superficial da região rompida, a fim de se evitar a saturação do terreno, conforme projeto elaborado por responsável técnico;

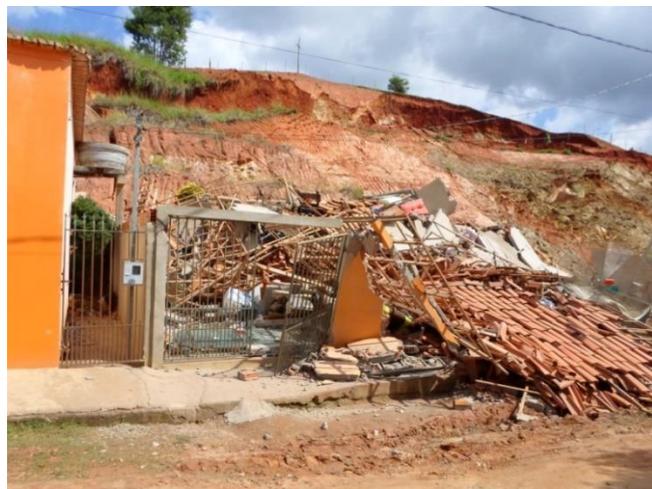
Figura 2: Residência destruída pelo deslizamento.

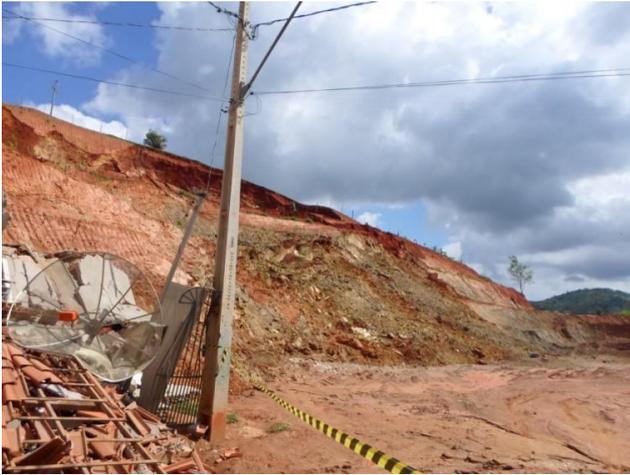
Figura 3: Vista parcial do deslizamento e de casa destruída. Foto cedida por Bruno M. F. Coelho.

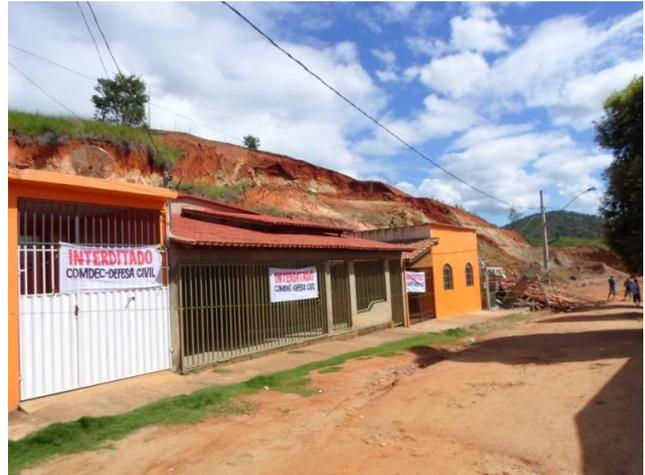
Figura 4: Residências interditadas pela defesa civil municipal. Foto cedida por Bruno M. F. Coelho.

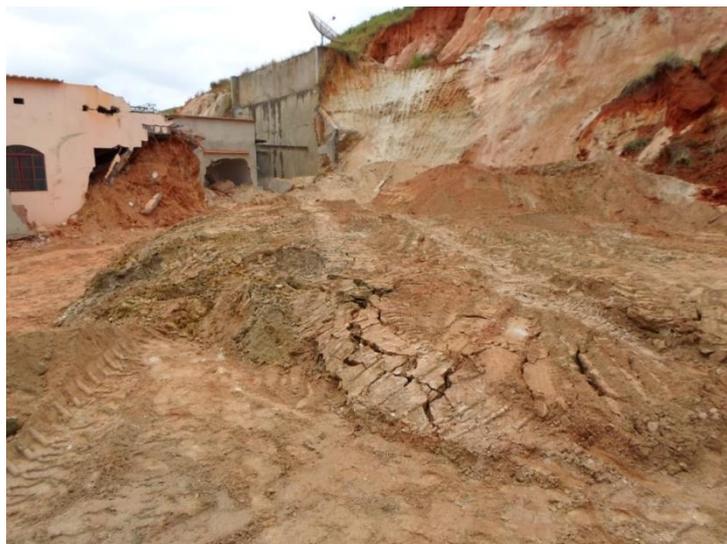
Após alguns dias, a prefeitura municipal tomou a decisão de remover os escombros gerados pelo deslizamento. Entretanto, durante as constantes vistorias realizadas pela defesa civil municipal, constatou-se que o processo de soerguimento do terreno ainda estava atuante (Figura 5).

Figura 5: Soerguimento do terreno após remoção dos escombros gerados pelo deslizamento. Foto cedida por Bruno M. F. Coelho.

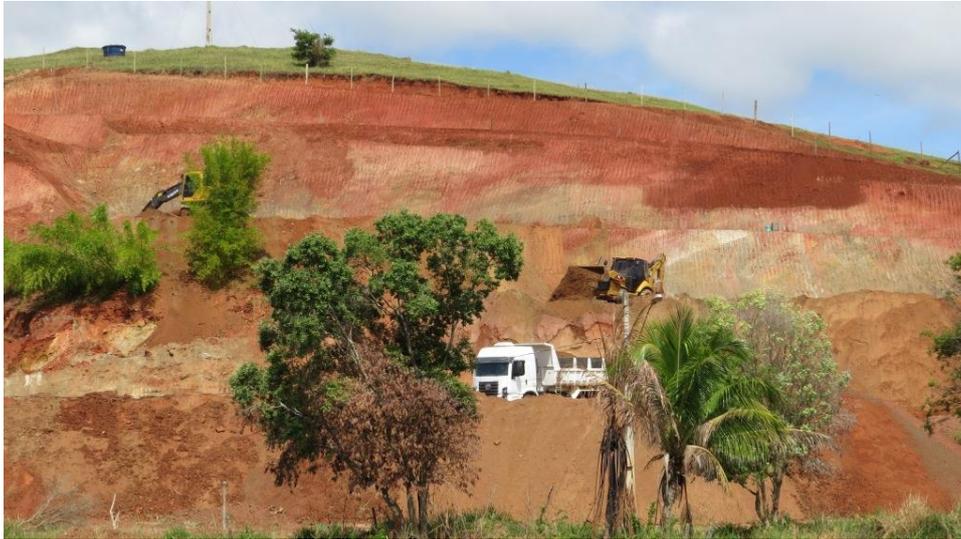
Na época de desenvolvimento do evento, o talude passava por um processo de reconformação geométrica que, segundo informações, não era realizado com o respaldo técnico de um Engenheiro Civil ou Geotécnico. (Figura 6).

Figura 6: Execução de cortes para reconformação geométrica do talude. Foto cedida por Bruno M. F. Coelho.

Ao que indicam as observações feitas durante a visita, o deslizamento foi deflagrado por uma série de intervenções inadequadas na encosta, principalmente pela execução de cortes sem acompanhamento técnico e pelo manejo inadequado da drenagem superficial na crista do talude, que possivelmente contribuiu para sua saturação.

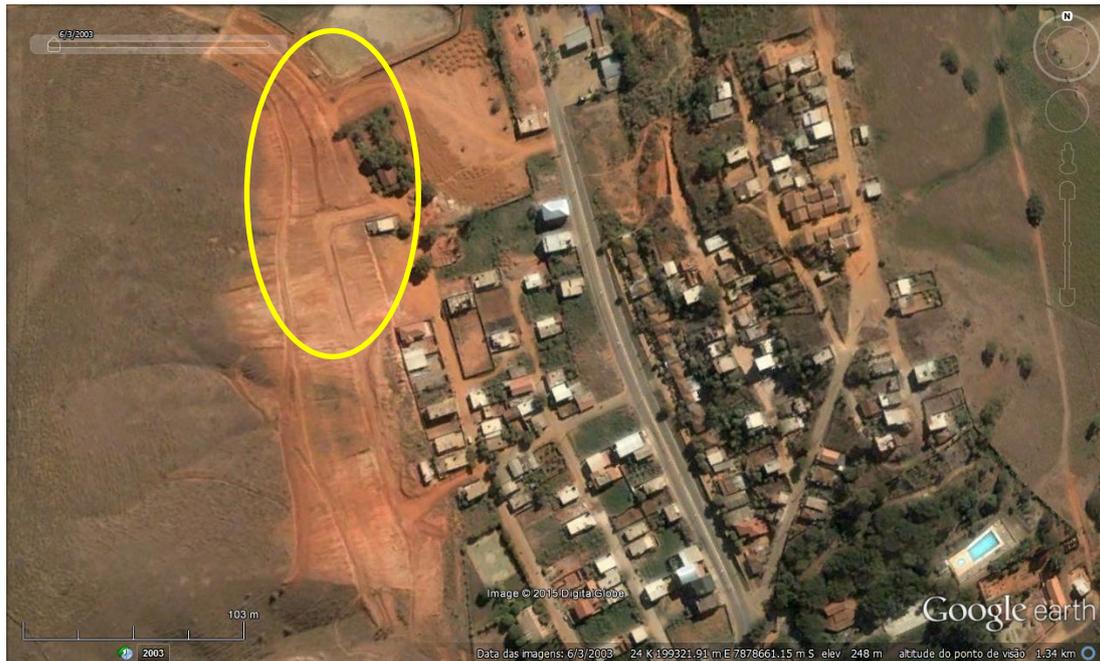
O local onde se desenvolveu o deslizamento é formado por um talude de corte, com aproximadamente 15 metros de amplitude, escavado em solo residual e saprolítico de gnaiss. As imagens de satélite indicam que as intervenções na geometria da encosta vêm sendo executadas pelo menos a partir do ano de 2003 (Figuras 7 e 8).

Figura 7: Intervenções executadas na encosta em 2003. Imagem: *Google Earth*.

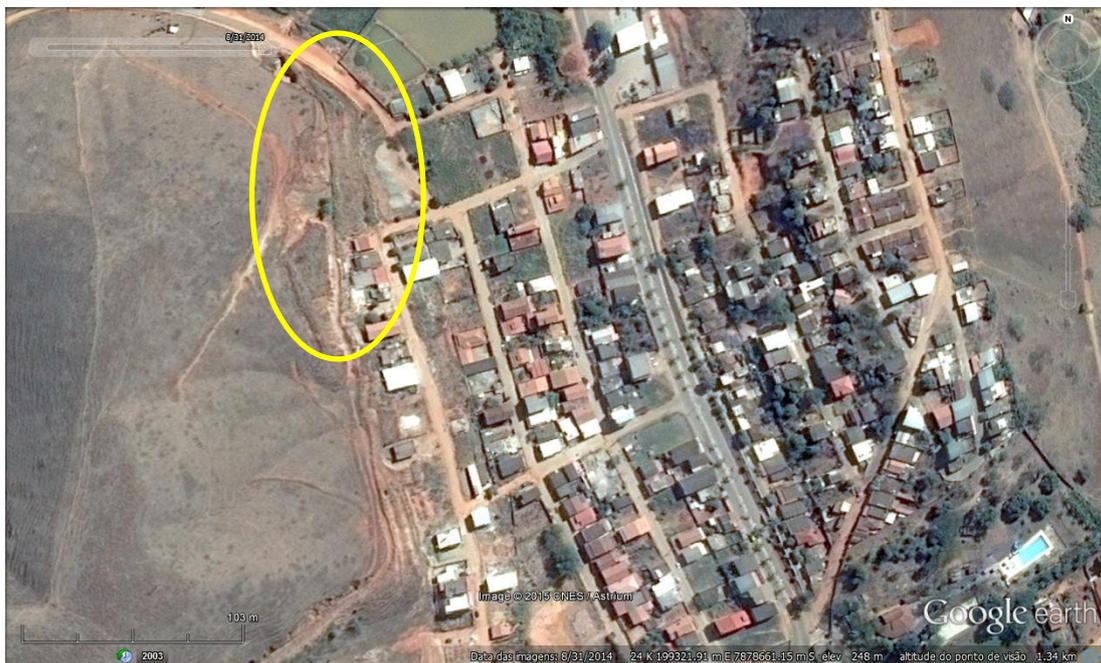
Figura 8: Conformação da área atingida pelo deslizamento em 2014. Imagem: *Google Earth*.

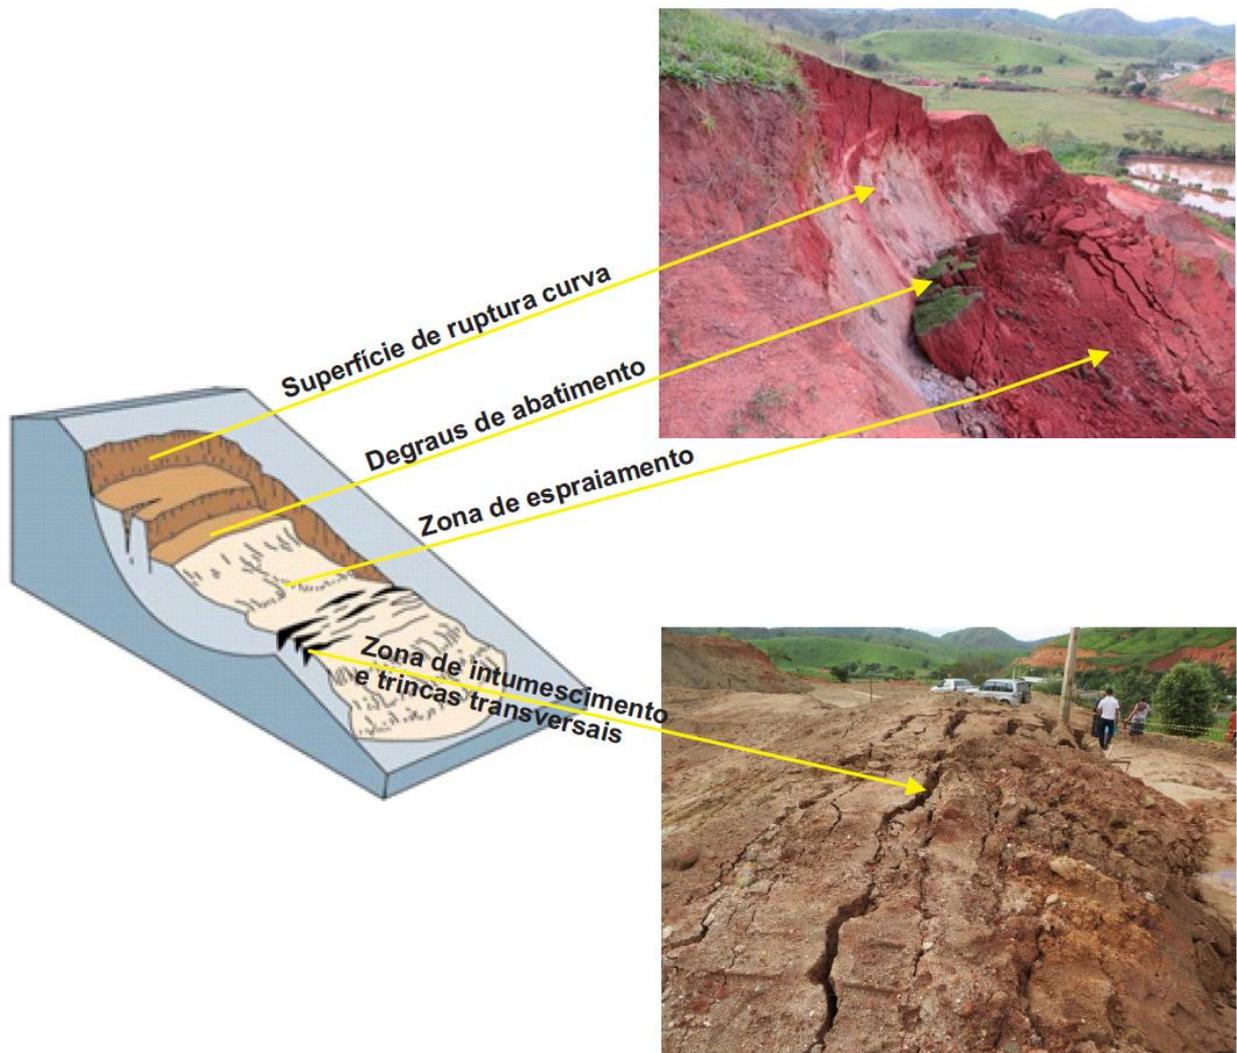
Durante a análise do local afetado pelo deslizamento, notou-se a presença de superfícies de ruptura curvas, com formação de degraus de abatimento e intumescimento na base da ruptura, que caracterizam o processo como um deslizamento rotacional (Figura 9). Os deslizamentos rotacionais se desenvolvem preferencialmente em regiões de solo espesso e homogêneo, assim como ocorre no município de Itanhomi. Podem ser deflagrados pela intervenção inadequada em taludes e encostas como, por exemplo, pela execução de cortes sem o correto dimensionamento e o mau gerenciamento da drenagem superficial.

Figura 9: Comparação entre as características de um deslizamento rotacional típico e o deslizamento ocorrido em Itanhomi. Modificado de Highland & Bobrowsky, 2008.

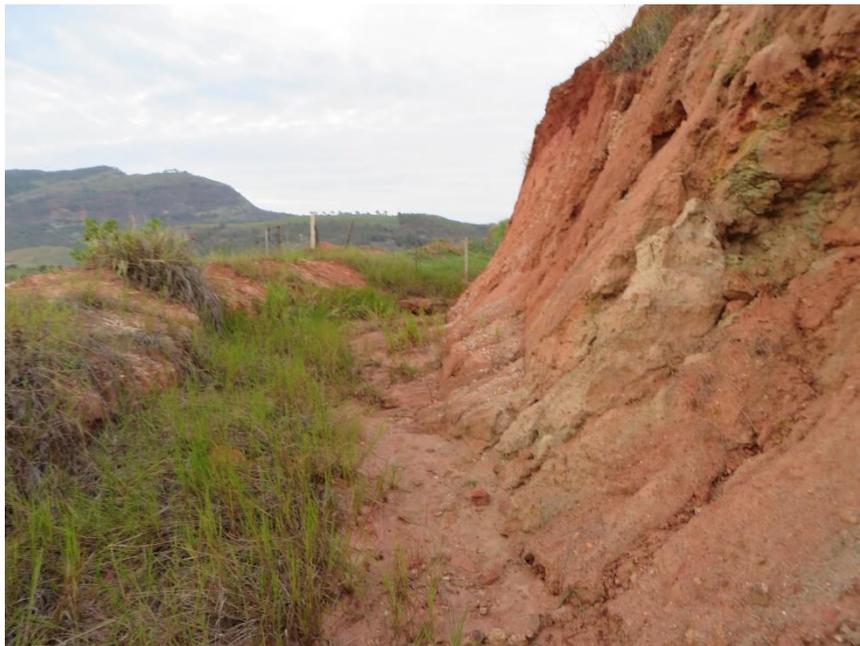
Na porção superior da encosta, próximo à crista da ruptura, verificou-se a presença de plantações e de um canal de drenagem pluvial, escavado paralelamente à direção do talude (Figura 10). A ação de chuvas intensas, lençol freático pouco profundo, lançamento de águas servidas e esgoto diretamente sobre uma encosta, podem causar a saturação do solo e induzir à formação de deslizamentos.

Figura 10: Canal escavado na crista do talude, para direcionamento e concentração das águas pluviais.
