Serviço Geológico do Brasil – CPRM

**Atendimento técnico de emergência à
áreas de risco geológico ao município de
Mantena – Minas Gerais**

Janeiro - 2014

Relatório da avaliação geológica preliminar em Mantena – MG

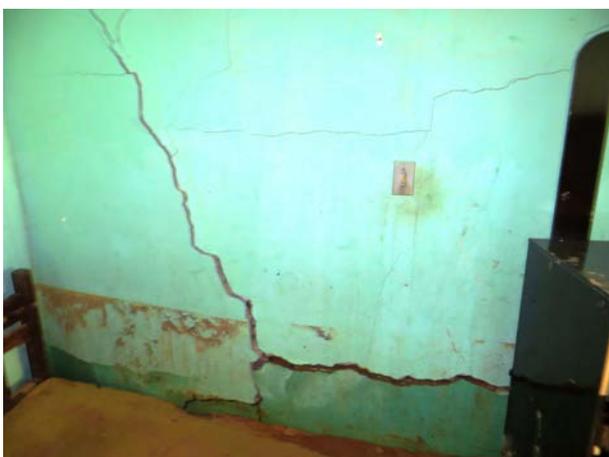
Imagem de rachaduras na parede de imóvel.

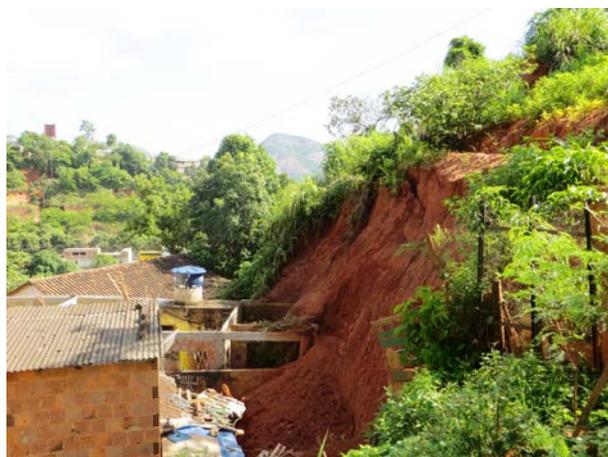
Imagem mostrando a distancia entre as casas e o talude.

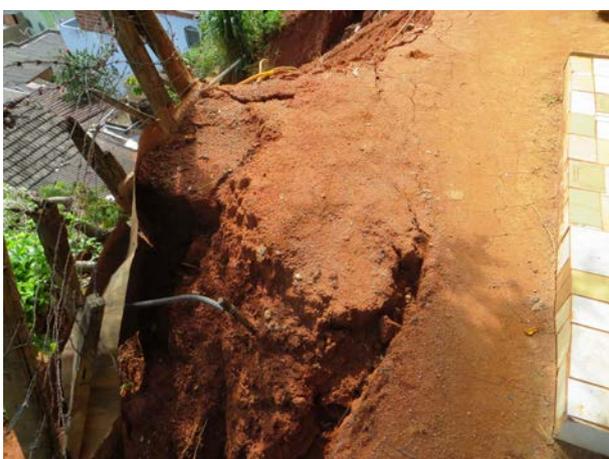
Imagem de trincas com degrau de abatimento no terreno.

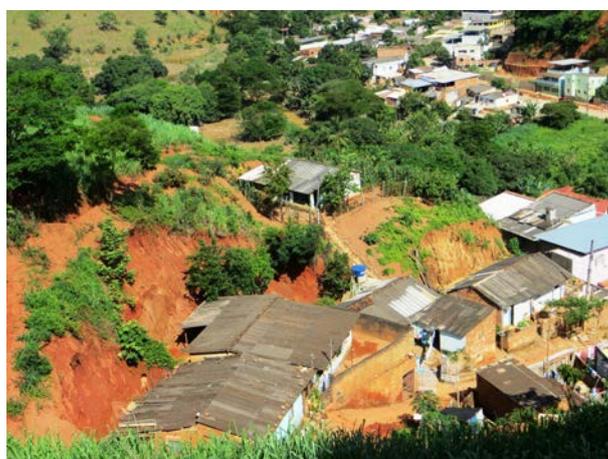
Imagem mostrando área de talvegue ocupada.

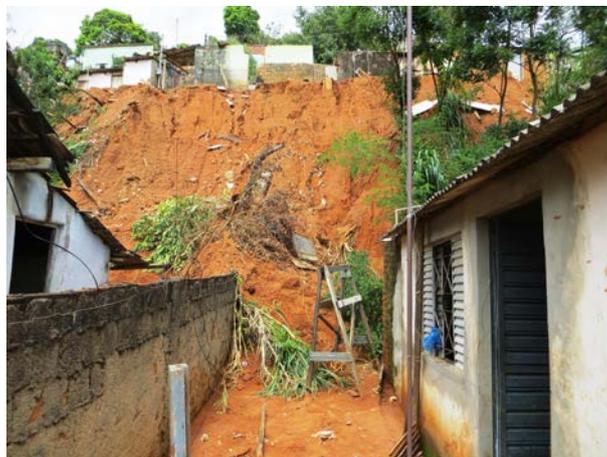
Imagem de cicatriz de deslizamento.

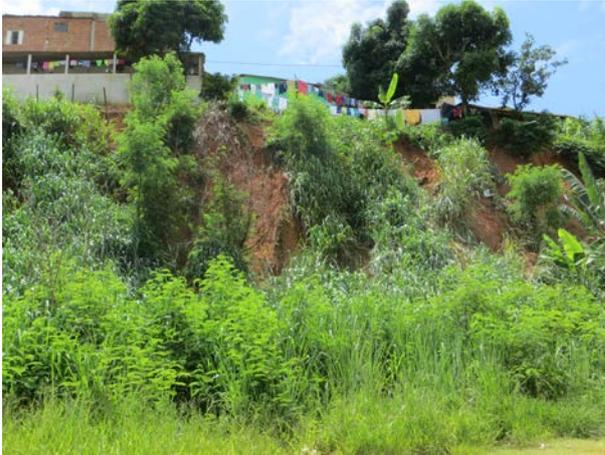
Imagem de cicatrizes na encosta.

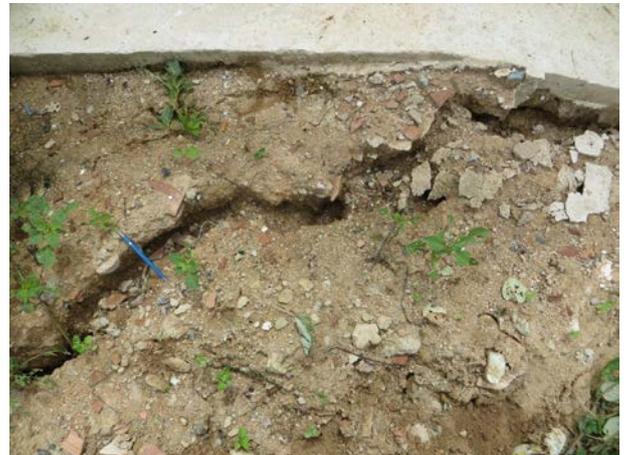
Imagem de trincas no terreno.

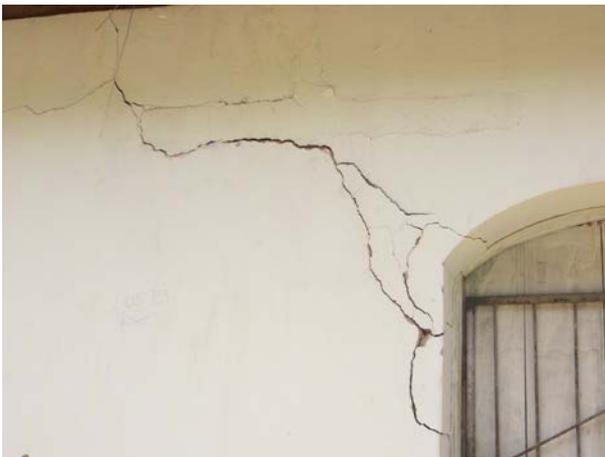
Imagem de trincas nos imóveis.

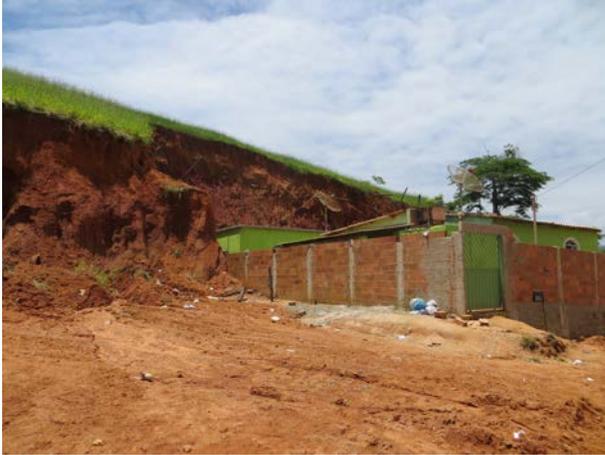
Imagem de casa construída no sopé da encosta.

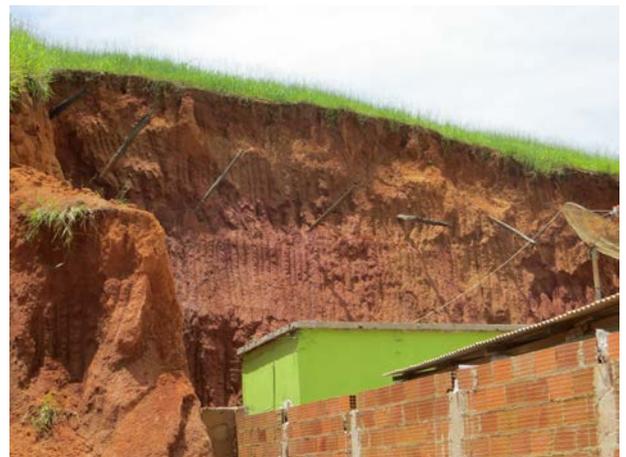
Imagem de deslizamento na encosta deixando a cerca suspensa.

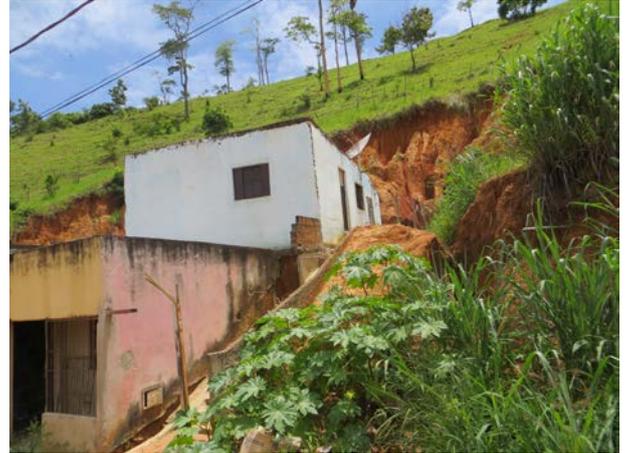
Imagem dos imóveis em cortes de talude.

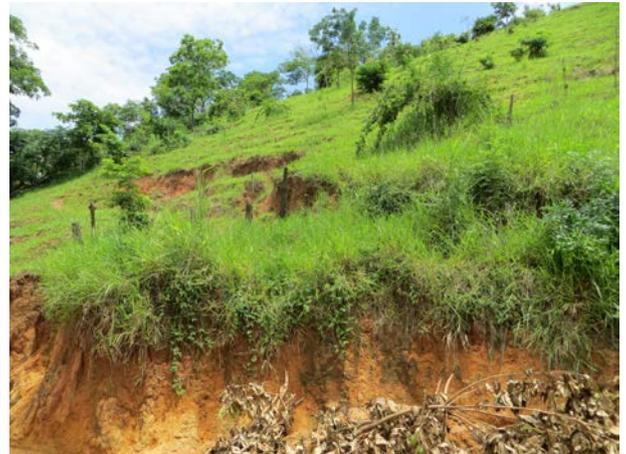
Imagem de degrau de abatimento na encosta.

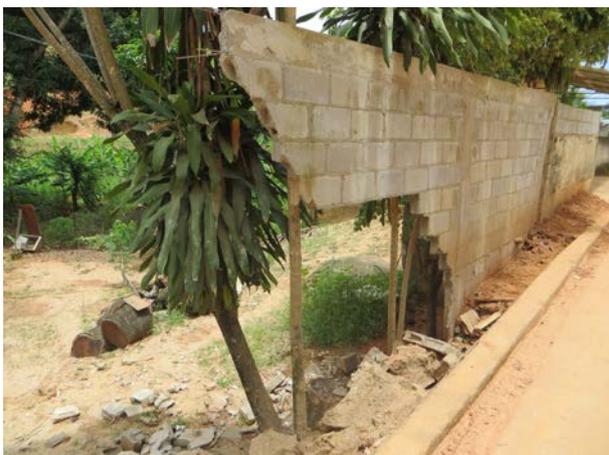
Imagem de muro tombado.

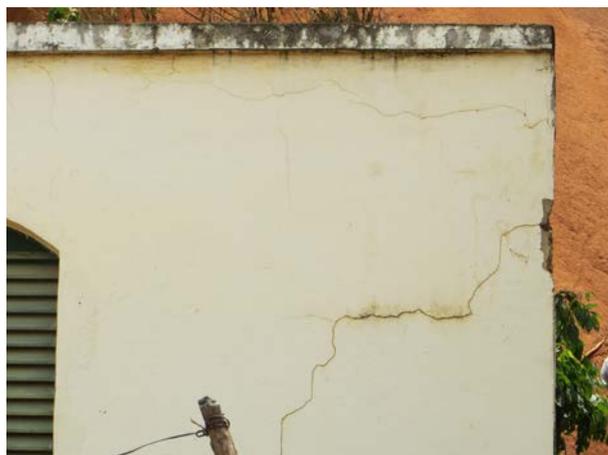
Imagem de trincas nos imóveis.

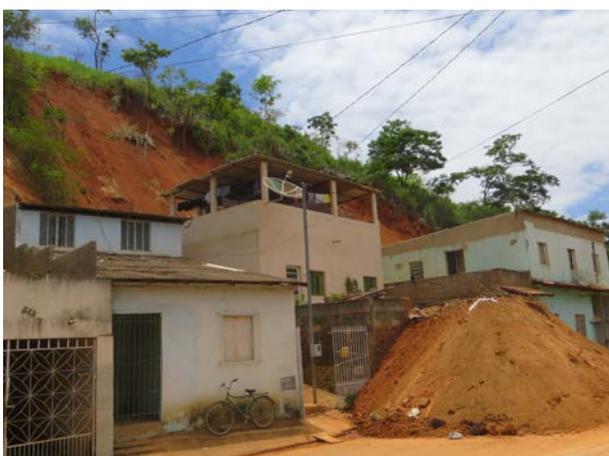
Imagem de deslizamento nos fundos das casas.

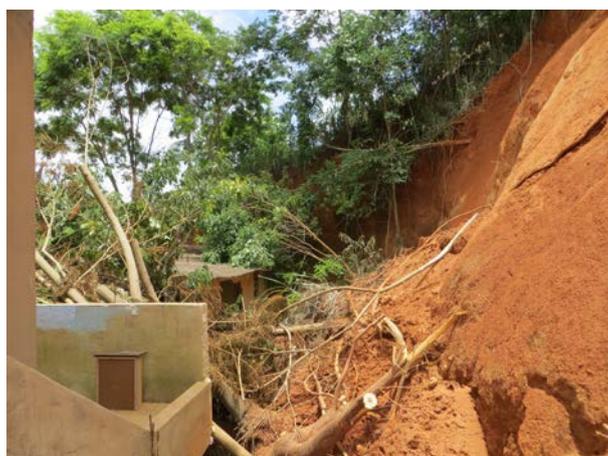
Imagem de imóvel invadido por terra e árvores.

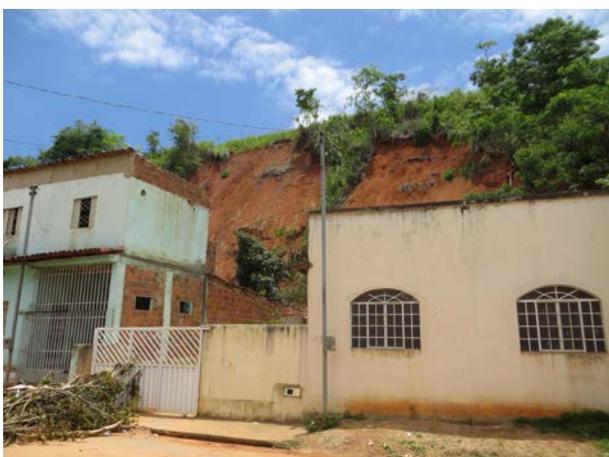
Imagem de cicatrizes recentes.

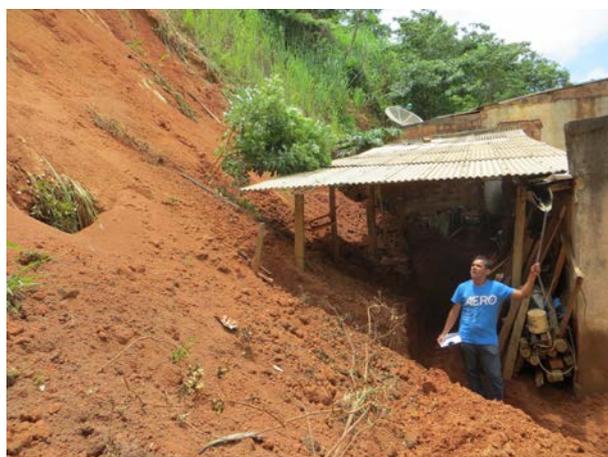
Imagem de imóvel invadido por terra.

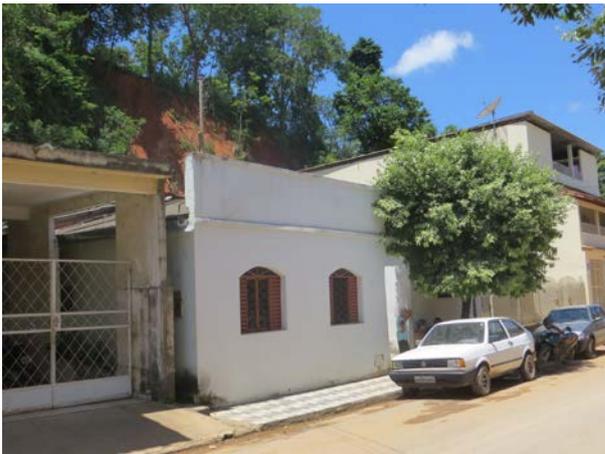
Imagem de cicatriz nos fundos das casas.

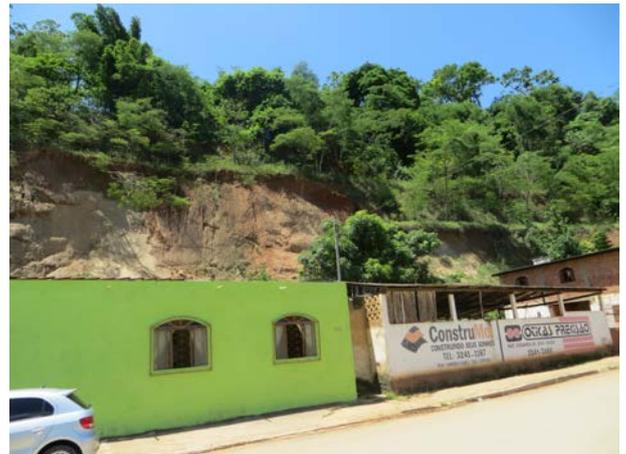
Imagem do talude de corte feito na encosta.

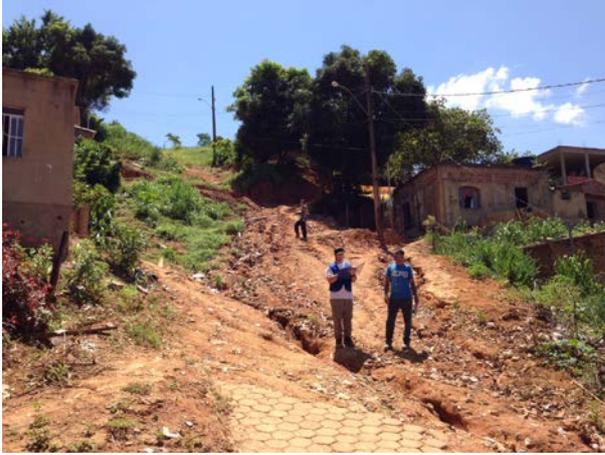
Imagem mostrando falta de infraestrutura da área.

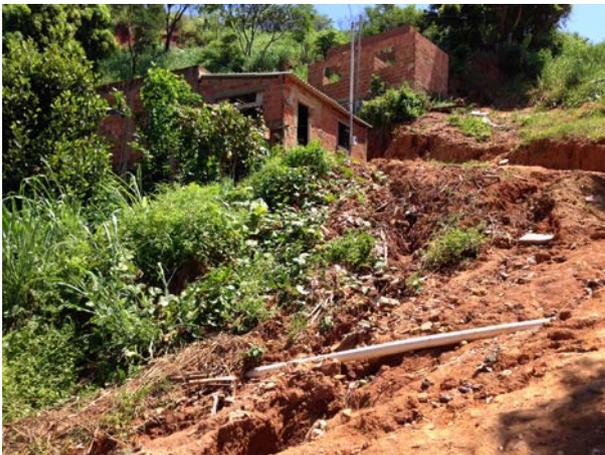
Imagem mostrando erosão das ruas descalçadas.
