Serviço Geológico do Brasil – CPRM
Departamento de Gestão Territorial – DEGET

Relatório Emergencial de Avaliação de Risco Geológico
Maraial - PE

Junho de 2017

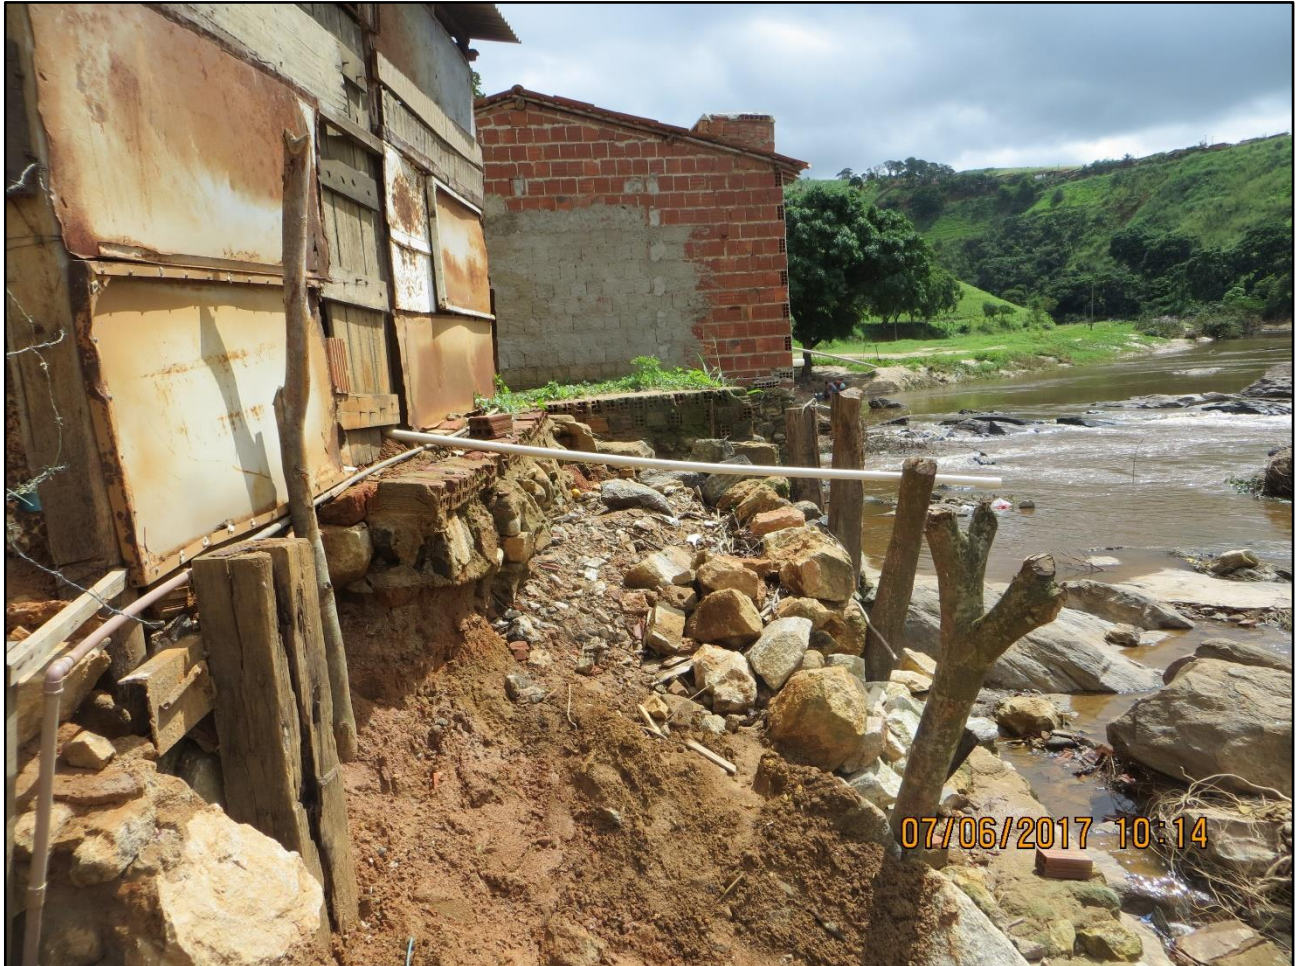
Foto 01: Solapamento das margens do Rio Pirangi, provocado pelas inundações de 05/2017, erodindo a base das casas ribeirinhas de Maraiial-PE.

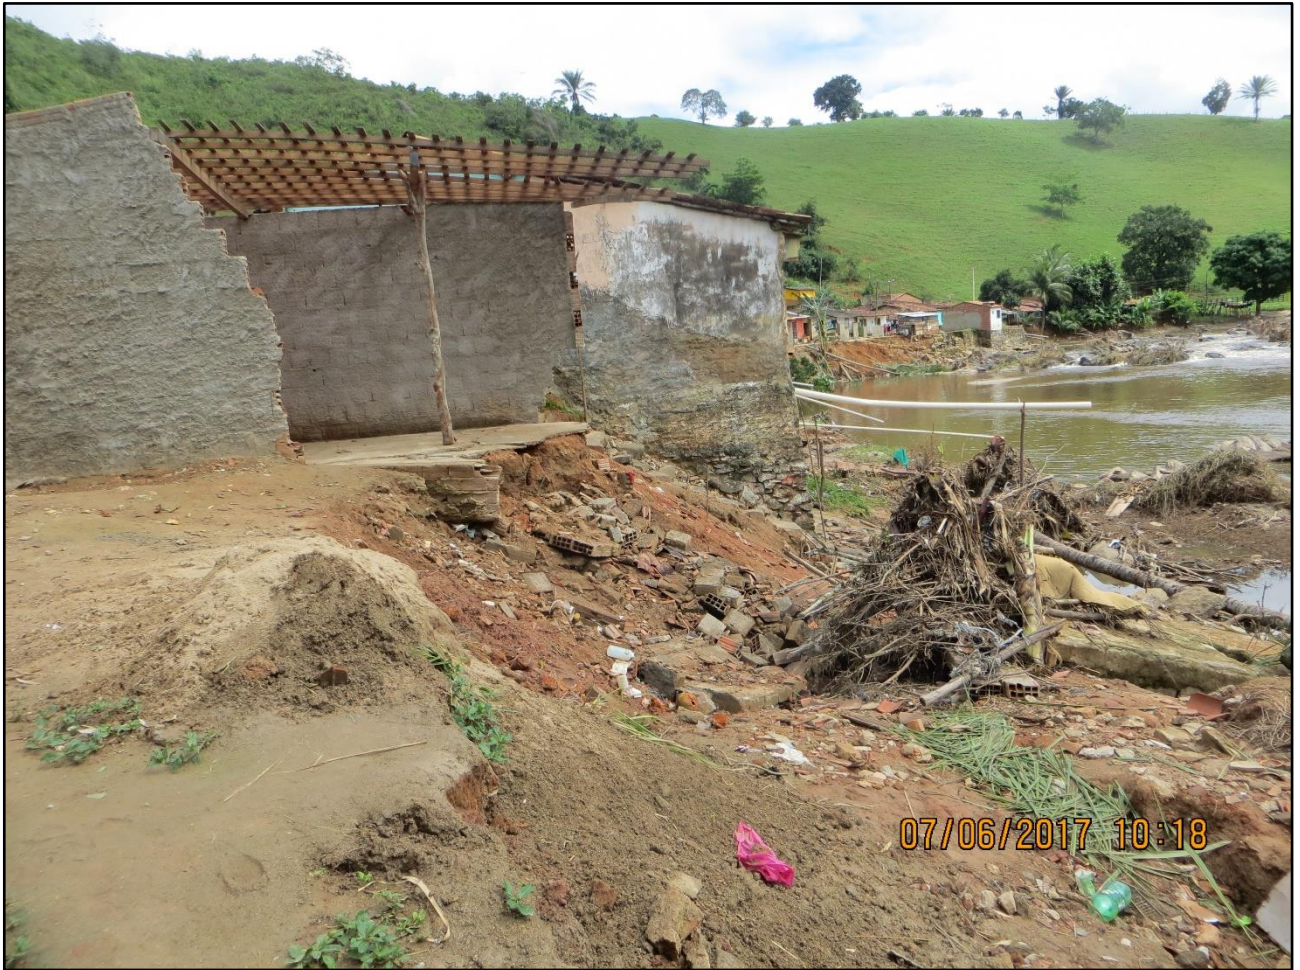
Foto 02: Solapamento das margens do Rio Pirangi, provocado pelas inundações de 05/2017, erodindo a base das casas ribeirinhas de Maraiá-PE. Observa-se a destruição das moradias, as quais haviam sido construídas no leito de inundação do rio (local impróprio e proibido pela legislação ambiental).

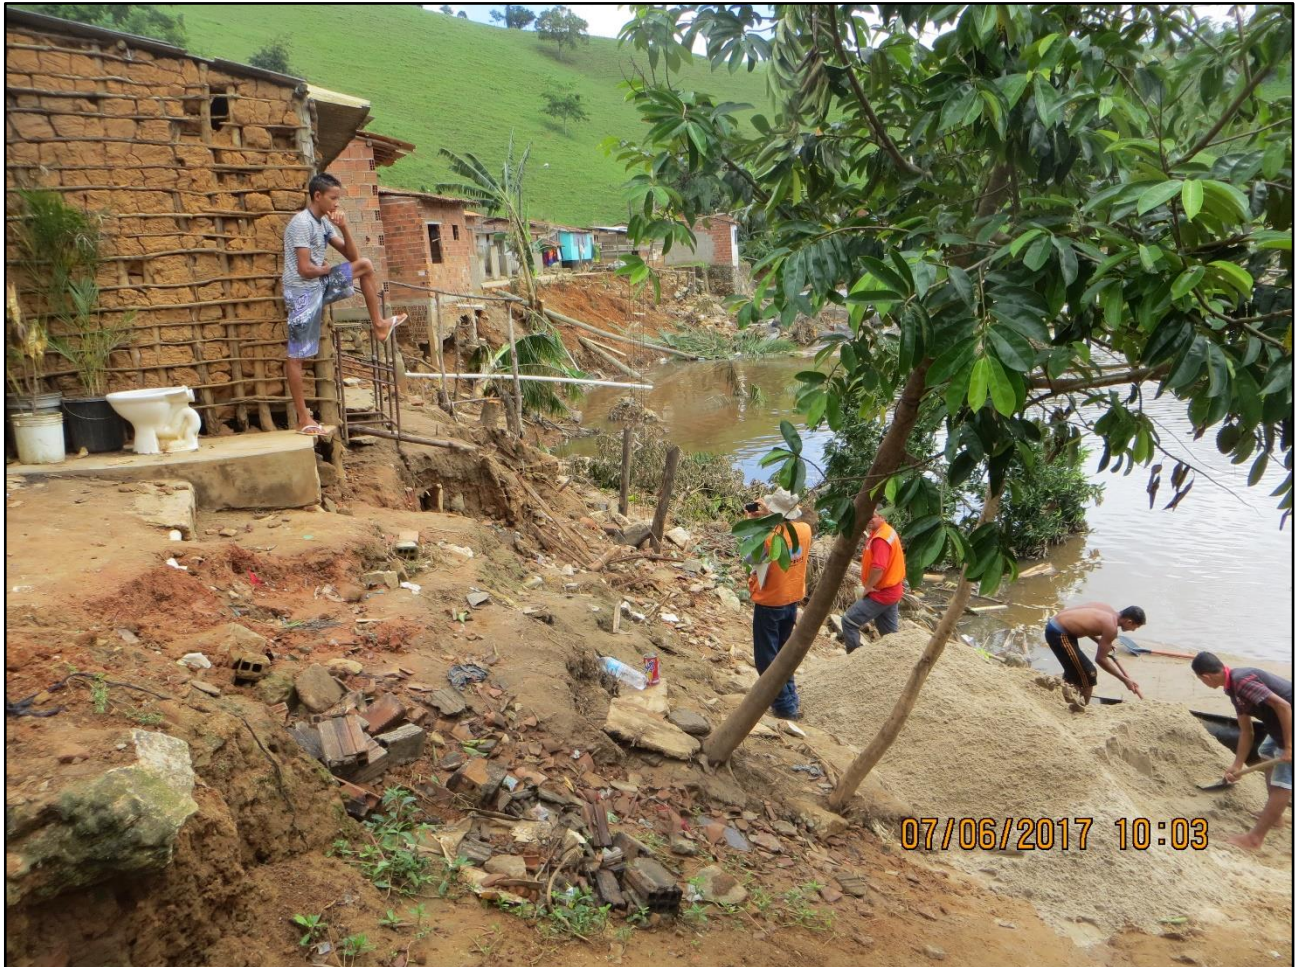
Foto 03: Solapamento das margens do Rio Pirangi, provocado pelas inundações de 05/2017, erodindo a base das casas ribeirinhas de Maraial-PE. Observa-se a reconstrução das moradias, as quais haviam sido destruídas pela inundação do rio, no mesmo local impróprio e proibido pela legislação ambiental.

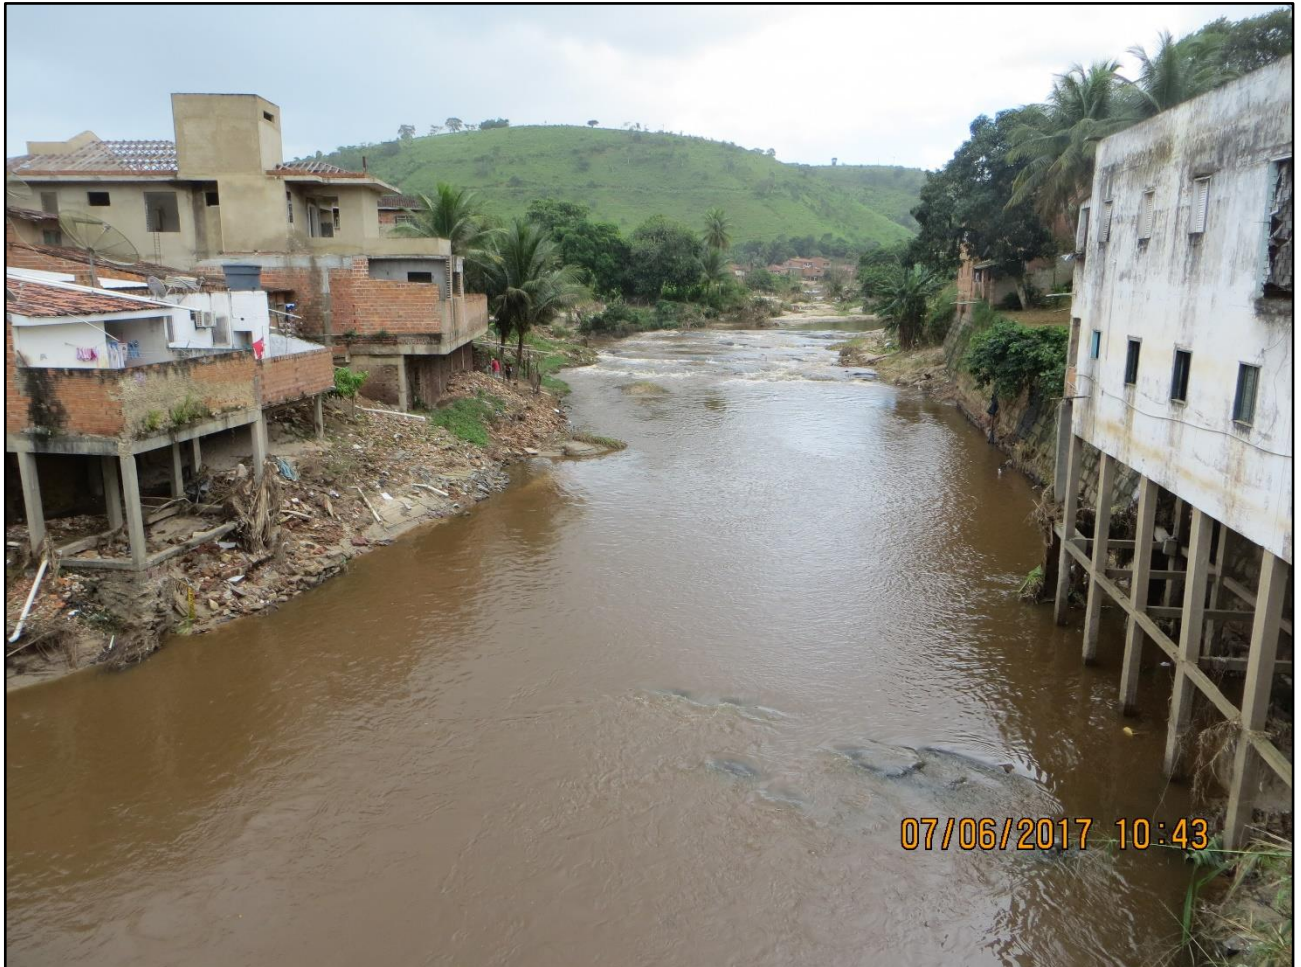
Foto 04: Observa-se a construção das moradias, dentro do leito de inundação do Rio Pirangi, local impróprio e proibido pela legislação ambiental, na área urbana da cidade de Maraiial-PE.

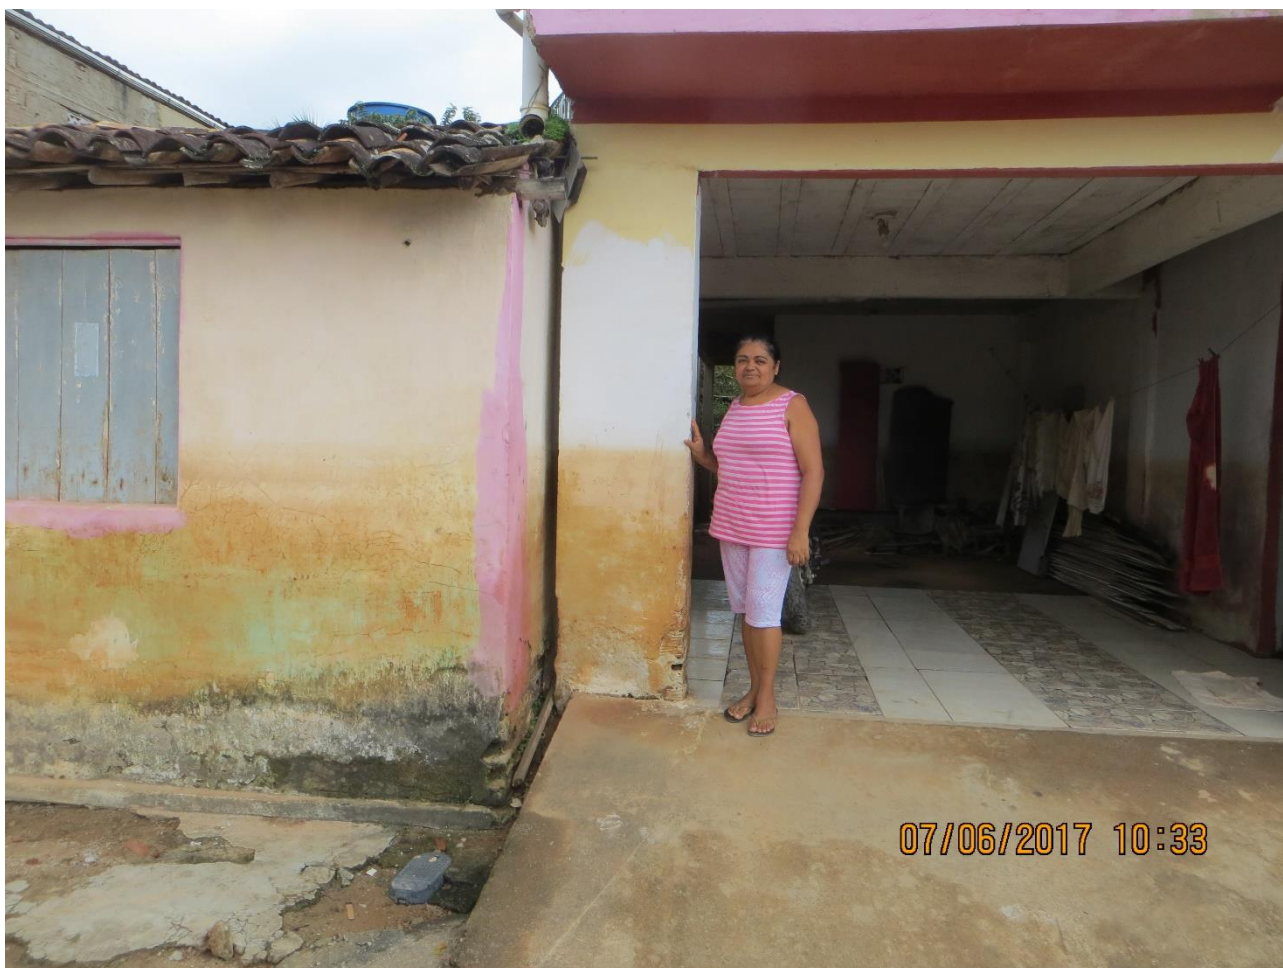
Foto 05: Fotografia de moradora de Maraial-PE mostrando altura de atingimento das águas nas casas ribeirinhas, pela inundação do Rio Pirangi, registra-se que as casas foram construídas em local impróprio e proibido pela legislação ambiental.

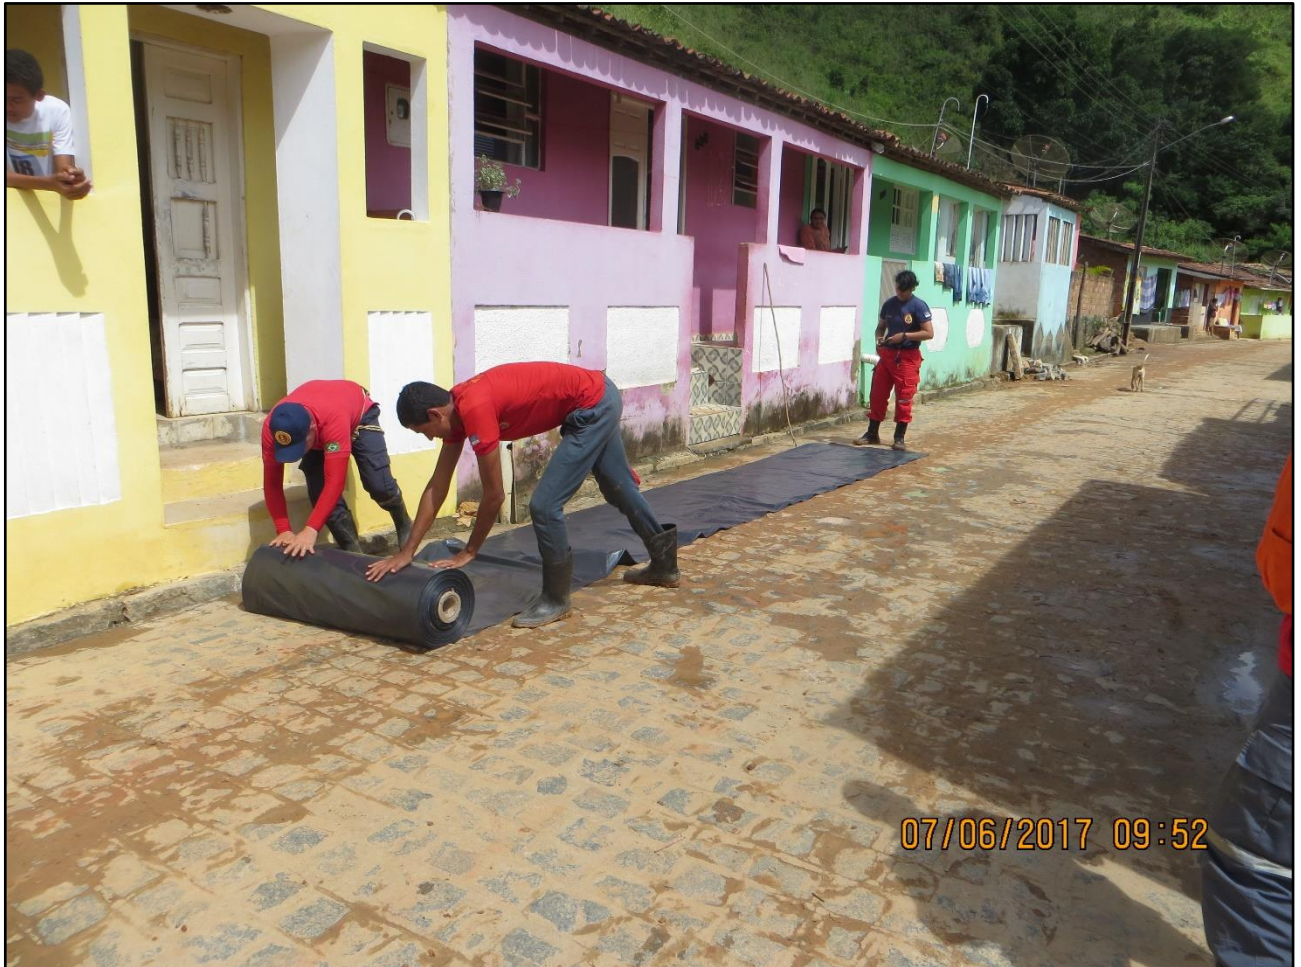
Observou-se que estes Setores avaliados em 04/2014, não receberam as intervenções recomendadas pelos técnicos da CPRM, possivelmente por falta de orçamento da Prefeitura, e sofreram os mesmos processos anteriormente citados, talvez com maior intensidade, nos mesmos locais. Agora em 06/2017, foram realizadas colocações de lonas plásticas (proteção provisória) nestes locais.

Foto 06: Lonas plásticas sendo desenroladas pela Defesa Civil Municipal em parceria com os Bombeiros Militares da CODECIPE-Casa Militar do Estado de Pernambuco e Bombeiros Cíveis, para uso como proteção provisória.

Recomenda-se estudos de Engenharia Civil-Geotécnica, para indicar quais seriam as soluções definitivas para estes processos: muros de contenção, geomantas, remoção das moradias, ficando a cargo dos engenheiros a definição da melhor solução levando em conta o fator custo-benefício.

Registrando que lonas plásticas são uma proteção provisória com validade temporária, todavia podendo ser recolocadas anualmente, em caso de não haver orçamento para soluções definitivas.

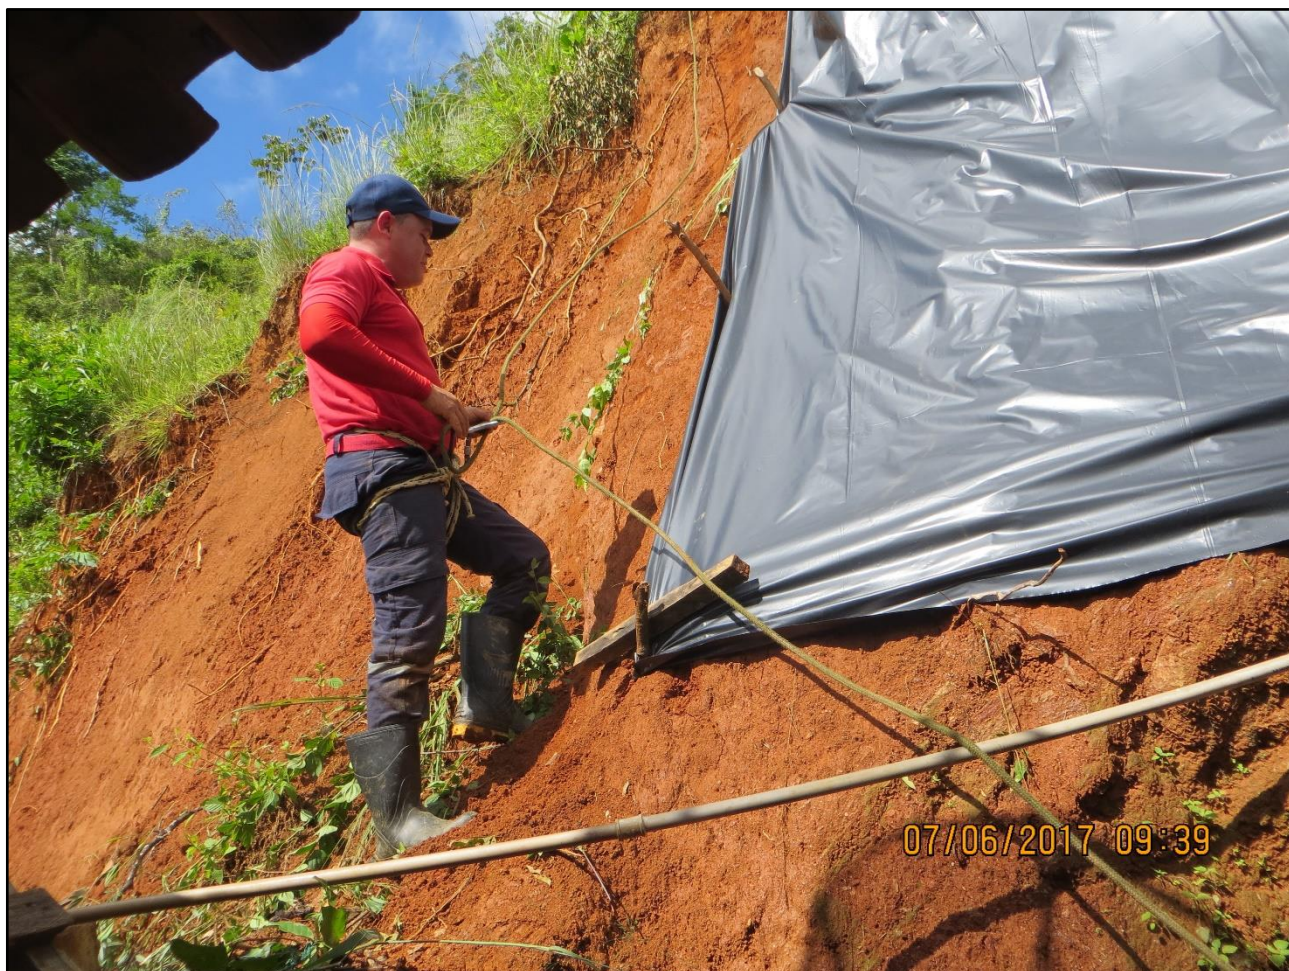
Foto 07: Lonas plásticas em processo de colocação pela Defesa Civil Municipal em parceria com os Bombeiros Militares da CODECIPE-Casa Militar do Estado de Pernambuco e Bombeiros Civis, para uso como proteção provisória.

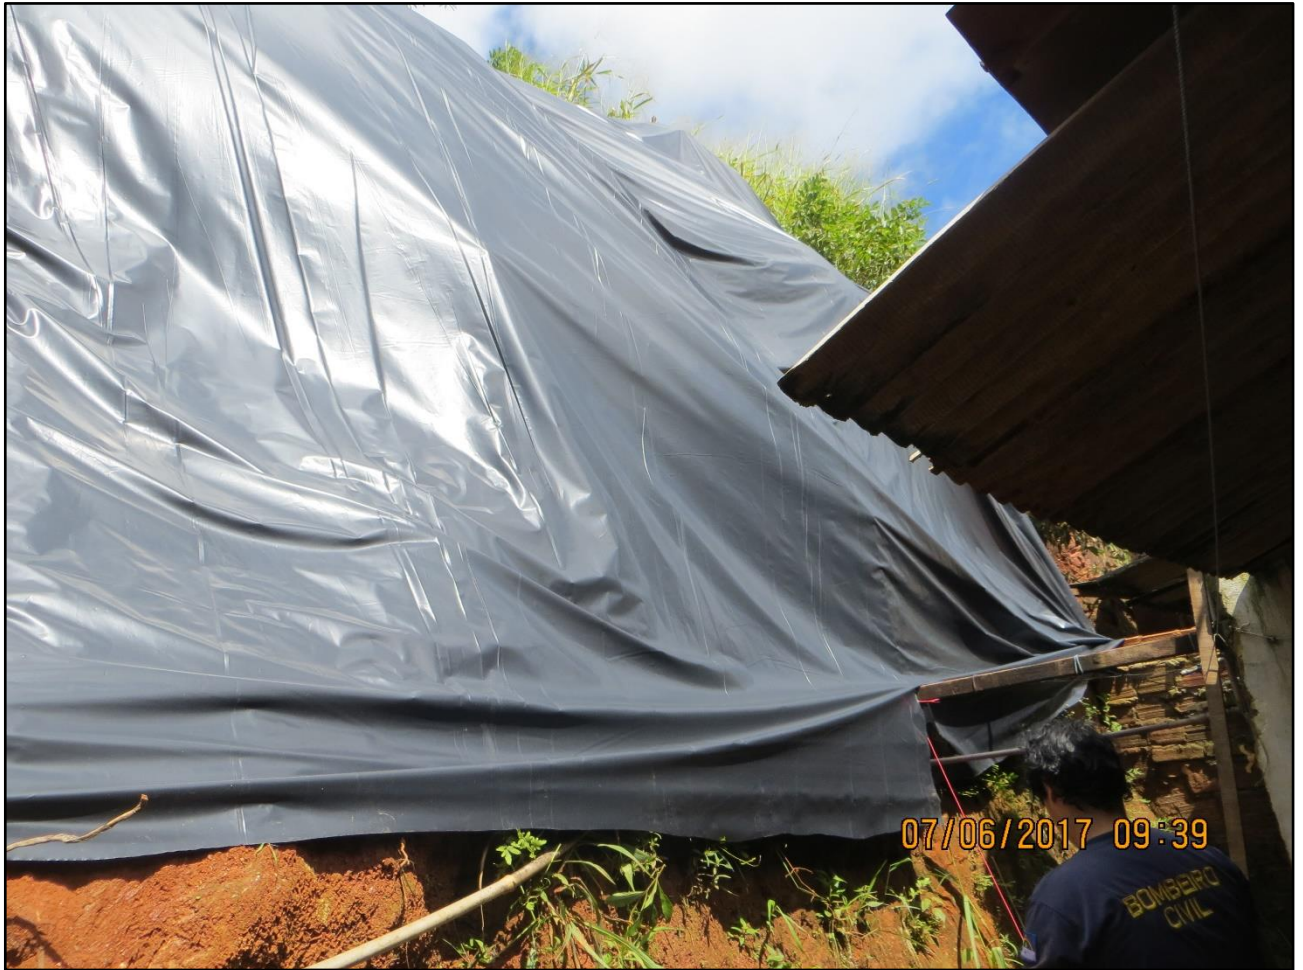
Foto 08: Lonas plásticas já instaladas pela Defesa Civil Municipal em parceria com os Bombeiros Militares da CODECIPE-Casa Militar do Estado de Pernambuco e Bombeiros Civis, para uso como proteção provisória.

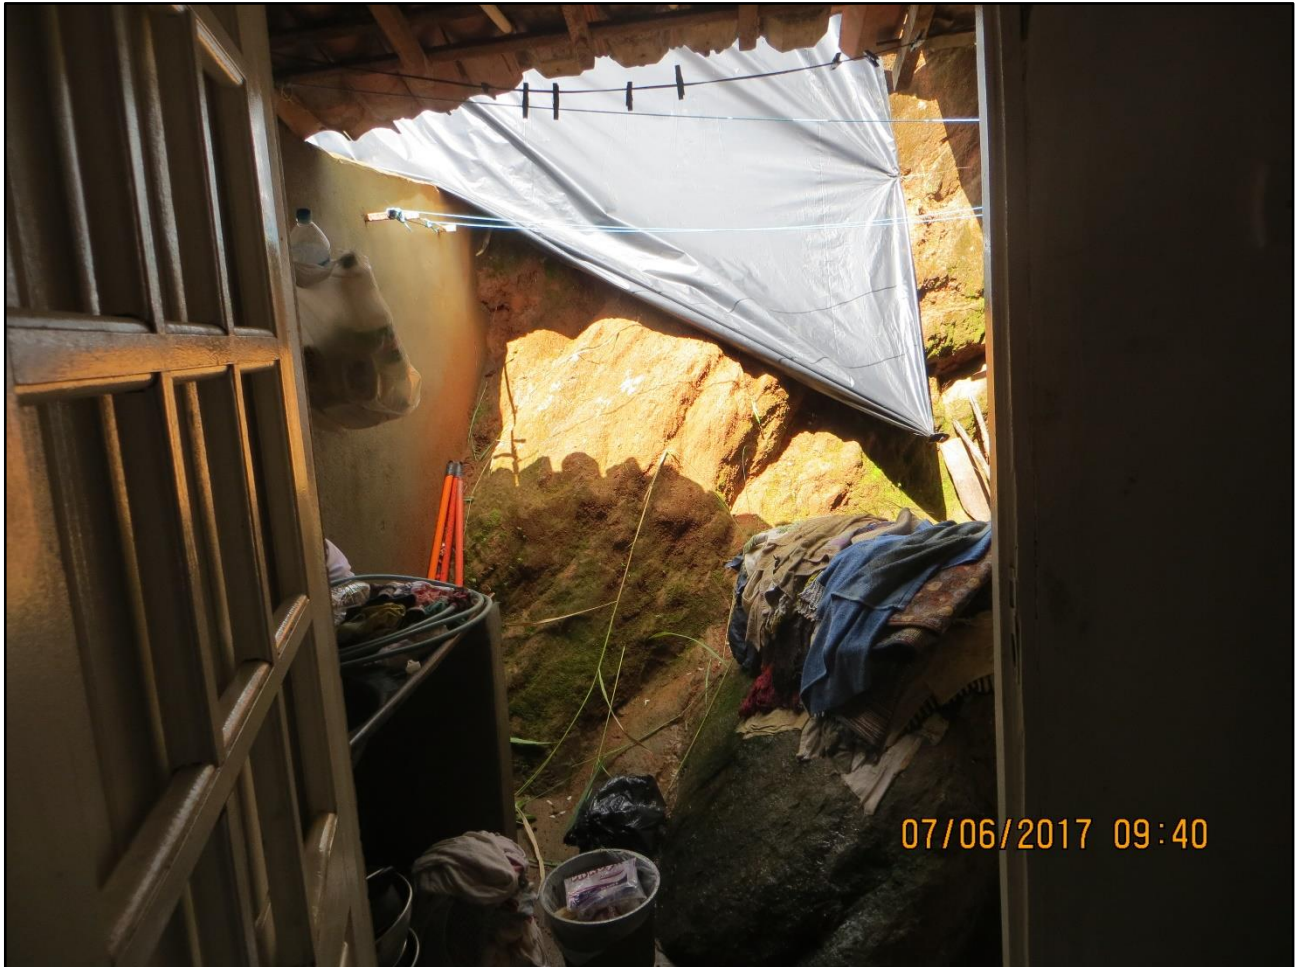
Foto 09: Observa-se lonas plásticas instaladas no talude de corte no quintal da casa, que foi construída encostada no talude, sem respeitar o limite mínimo de segurança (05 metros).

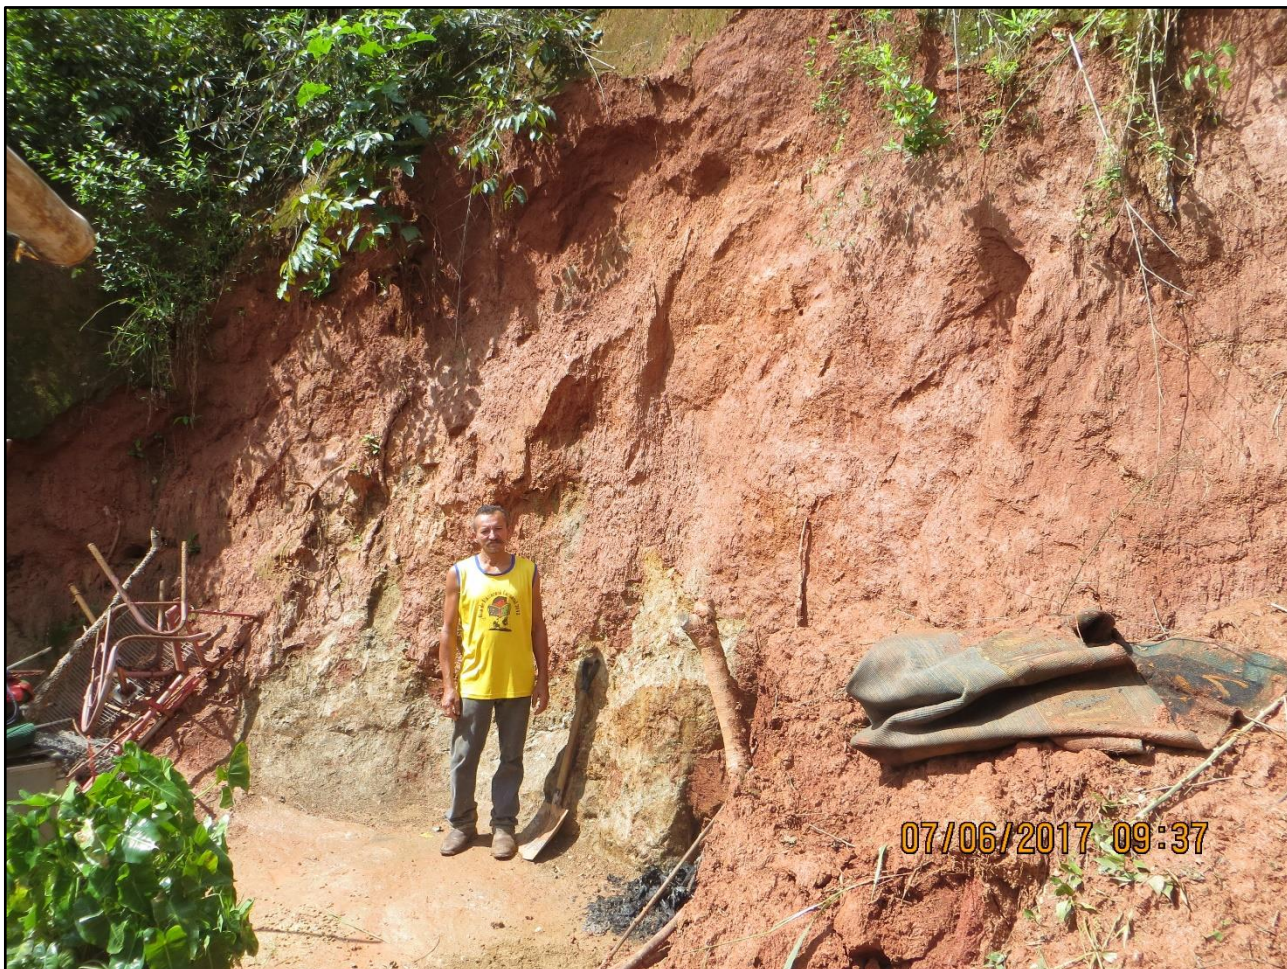
Foto 10: Registro da encosta com cicatrizes de movimentos de massa anteriores, mostrando a ausência de intervenções e sugerindo que ocorrerão novos eventos em caso de não serem adotadas as devidas ações estruturantes por parte do poder público.

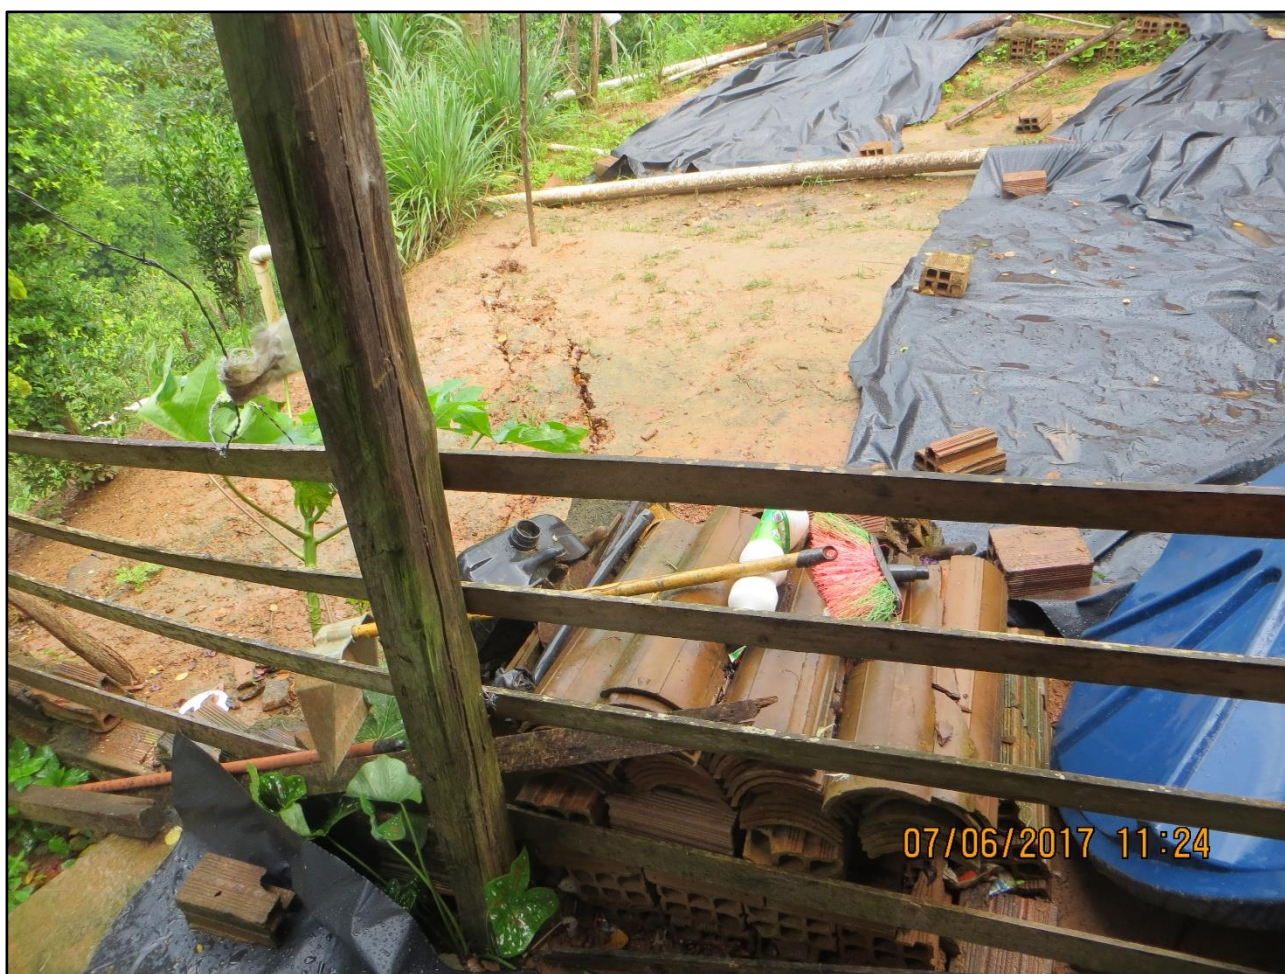
Foi observada a presença de um novo Setor de risco na cidade Maraial-PE, a Comunidade do Cuscuz, mostrando processos de deslizamento planar de solo e rompimento do aterro inconsolidado sobre o qual foram construídas as moradias. As soluções recomendadas pelos técnicos da CPRM são as mesmas listadas acima: estudos de Engenharia Civil-Geotécnica, para indicar quais seriam as melhores soluções, ficando a cargo dos engenheiros a definição levando em conta o fator custo-benefício.

Foto 11: Observam-se no solo trincas, significativas de rompimento do aterro inconsolidado, próximas às moradias, na Comunidade do Cuscuz.

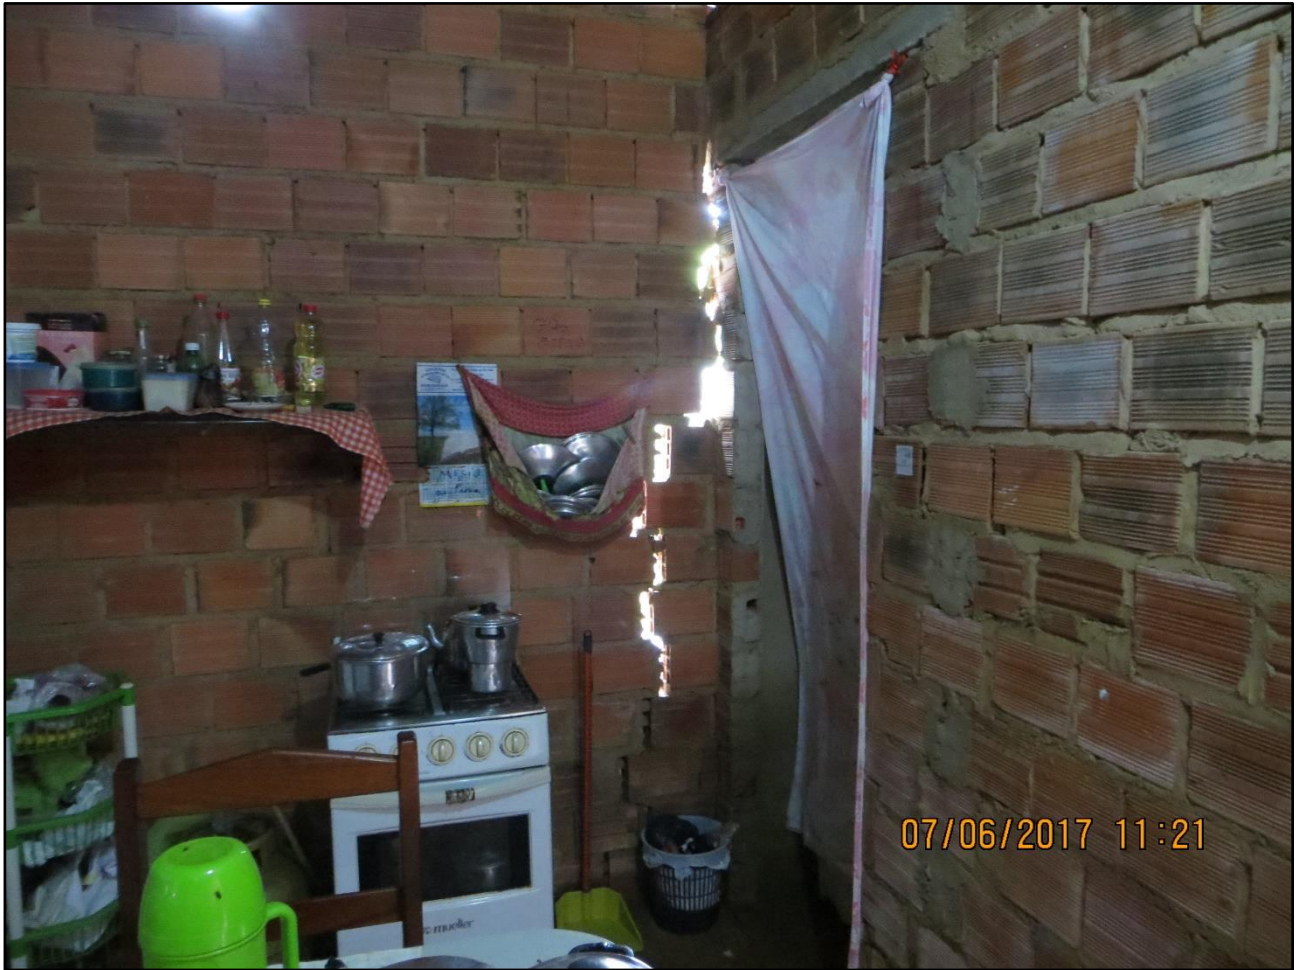
Foto 12: Observa-se nas paredes das casas rachaduras provocadas pela movimentação do solo, devido ao rompimento do aterro inconsolidado, sobre o qual as moradias da Comunidade do Cuscuz foram construídas.

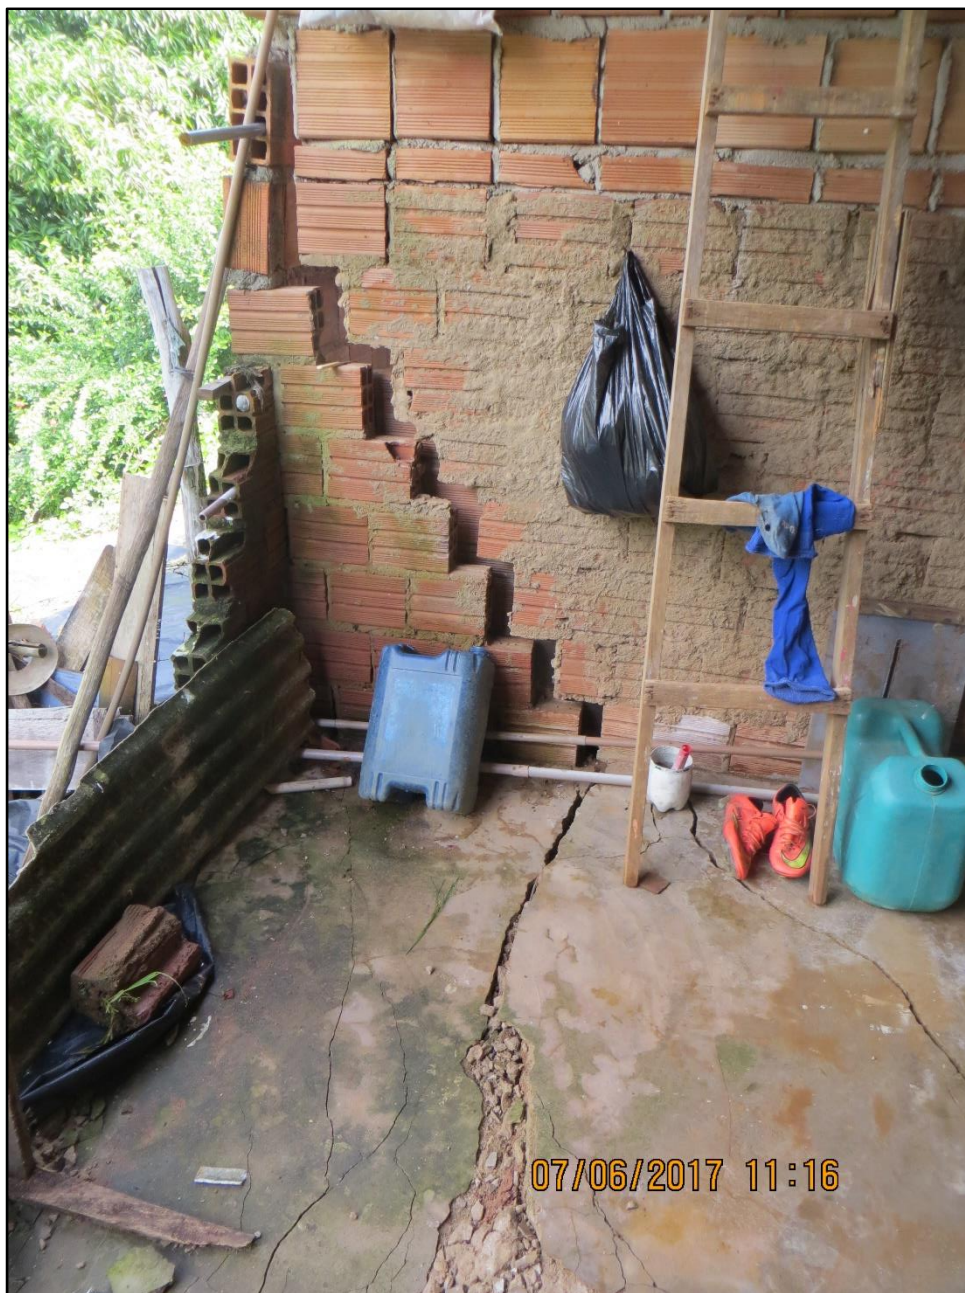
Foto 13: Observa-se nas paredes e pisos das casas rachaduras provocadas pela movimentação do solo, geradas pelo rompimento do aterro inconsolidado, sobre o qual as moradias da Comunidade do Cuscuz foram construídas.
