# LAUDO TÉCNICO VII DA PRAIA DA PONTA NEGRA MANAUS-AM - 2023

Manaus, 29 de setembro de 2023

# LAUDO TÉCNICO VII DA PRAIA DA PONTA NEGRA - MANAUS-AM

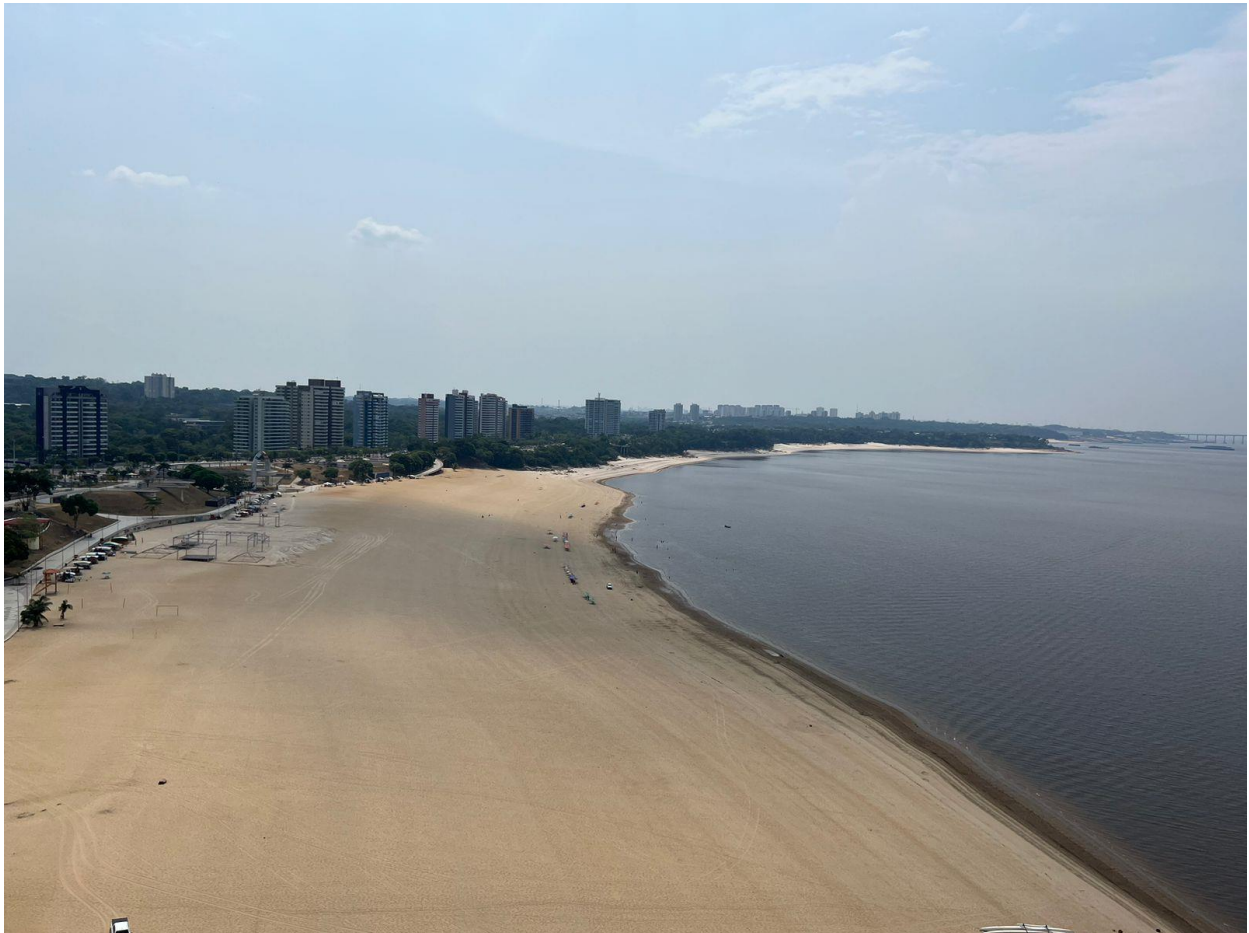
Figura 1. Praia da Ponta Negra, vista do Hotel Tropical. Foto em 28 de setembro de 2023 e cota 16,11 metros no Porto de Manaus.

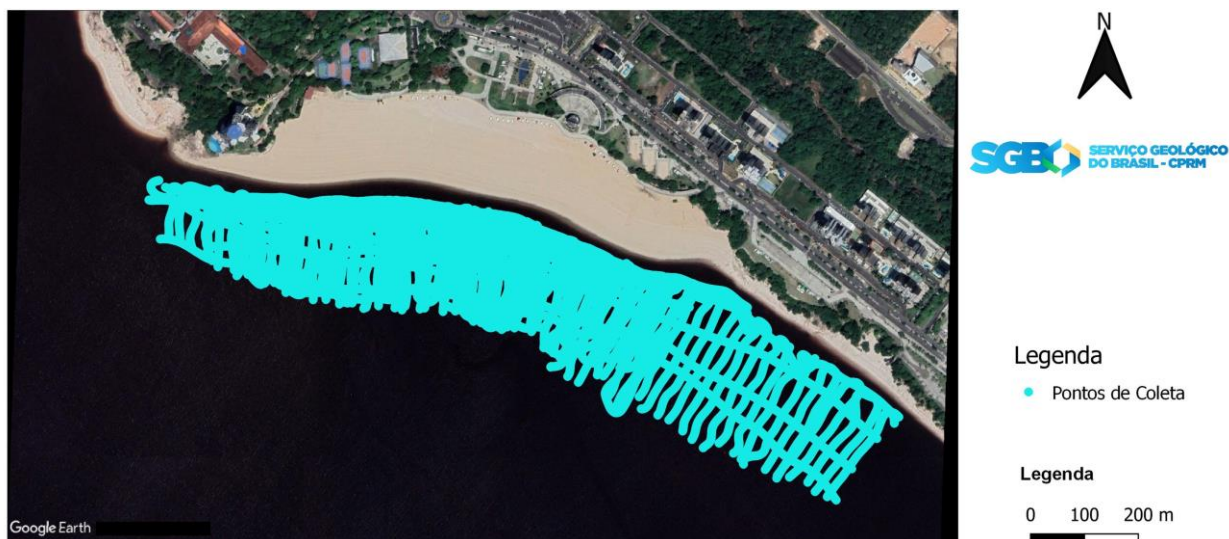
A Figura 2 apresenta o referido levantamento batimétrico realizado em conjunto com a Marinha do Brasil em que a cota do rio Negro, que já se encontrava em processo de enchente, apontava para 18,35 metros, 32 dias após ter chegado no valor mínimo registrado no Porto de Manaus em 2022, 16,19 metros. Nesse trabalho pôde-se adensar a quantidade de linhas de batimetria, através da diminuição do espaçamento entre elas.

**Figura 2.** Área de coleta de dados plotada em um produto do Google Earth em que a cota era similar ao do dia da coleta (29/11/2022).

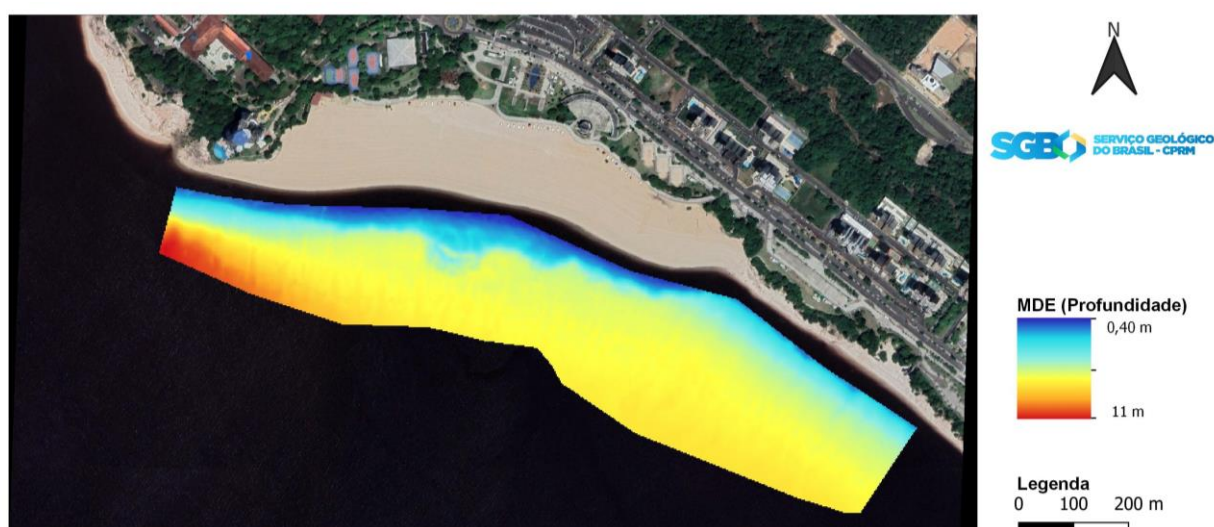
**Figura 3.** Modelo de superfície do leito submerso através dos dados de profundidade.

A observação do modelo de superfície da praia aterrada permite a constatação das irregularidades causadas pela intervenção do processo de perenização. É possível observar, assim como nos levantamentos anteriores, a existência de um aumento brusco da profundidade ao longo de toda a praia aterrada. Cabe salientar que tais variações são observadas tanto no sentido longitudinal, quanto transversal da praia e permanecem ao alcance dos banhistas a partir da cota de 16 metros.

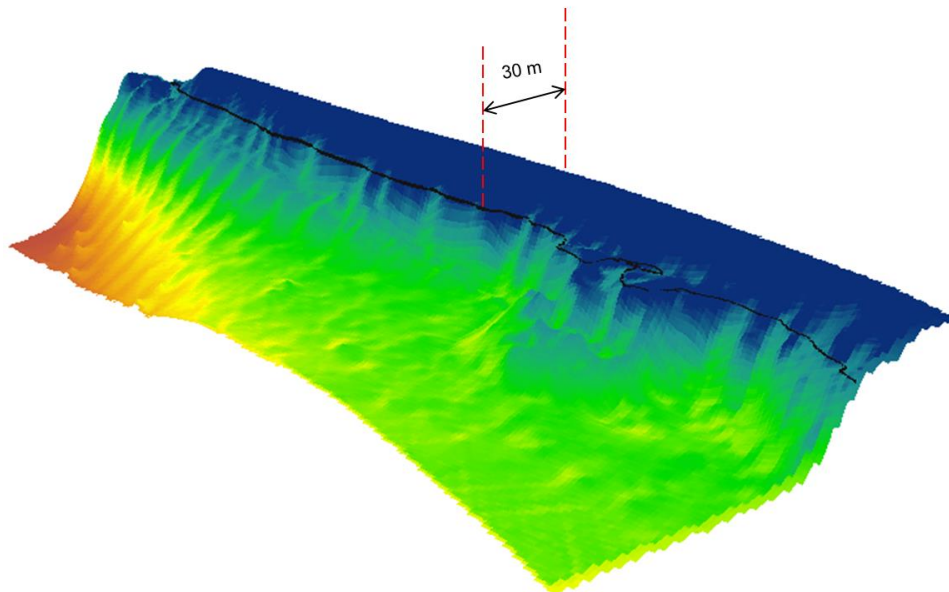
**Figura 4. Modelo de superfície submersa da praia em uso. A linha em preto representa uma faixa de segurança, com média de 1,5m de profundidade (faixa azul escura).**

Entre as cotas 17 a 16 metros ainda permanece a faixa de segurança para a região delimitada pela linha preta da Figura 4, a qual representa o limite de 1,5 metros de profundidade, como indicação de profundidade segura para balneabilidade. No nível atual em que o rio se encontra (15,88 metros) a distância entre a margem e essa faixa de segurança que faz limite com profundidades imprevisíveis pelos banhistas, devido às sinuosidades é na ordem de 15 metros de extensão no sentido perpendicular ao rio, o que consideramos uma região bem restrita.

Pode-se observar novamente que logo após essa faixa ocorre uma variação abrupta da profundidade, o que representa alto risco para os banhistas. Também, deve-se atentar ao fato de que a distância da margem às áreas de risco é variável em função da subida ou descida do nível do rio Negro, que continua em intenso processo de descida. Quanto mais baixa a cota do rio, menor será a distância dos usuários da praia para as depressões abruptas.

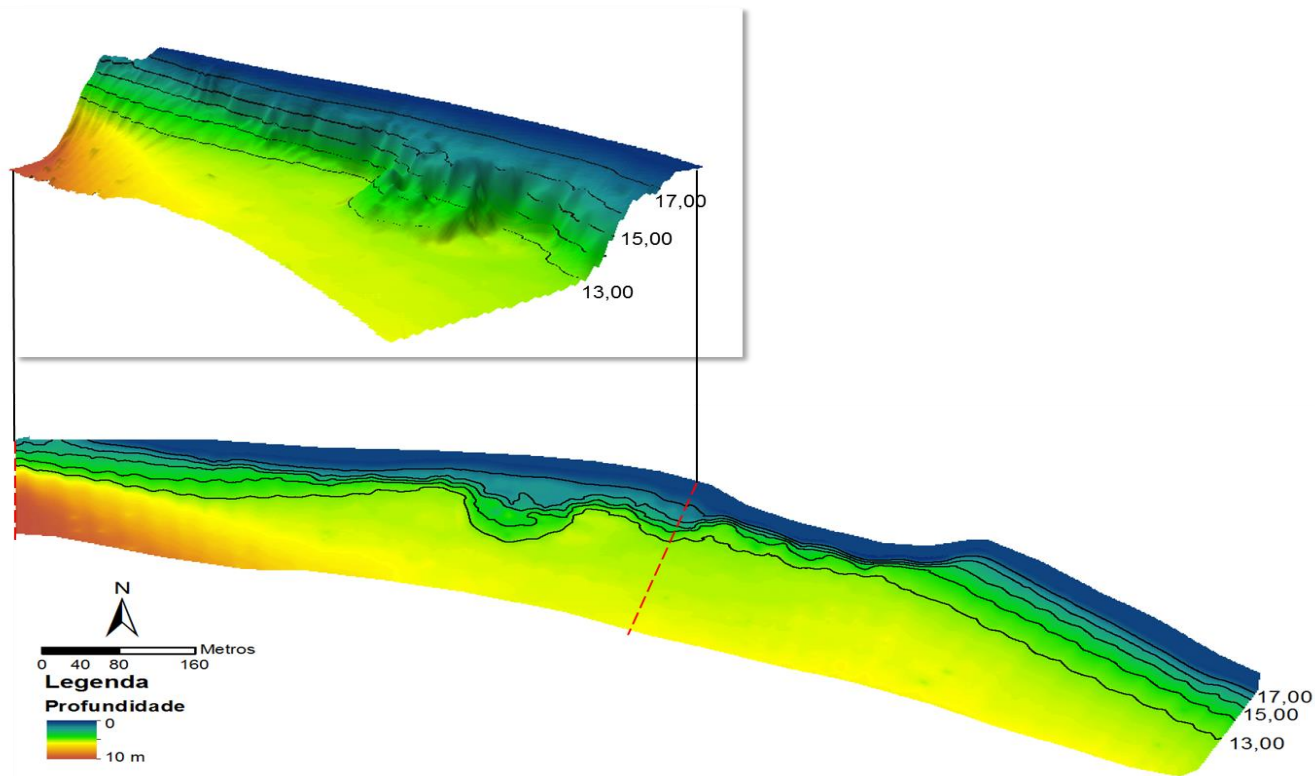
A Figura 5 apresenta a variação da linha d'água em função da cota no rio, conforme a numeração apresentada no canto direito da imagem. Verifica-se que a partir do nível de 16,00 metros a linha d'água se aproxima bastante da região declivosa, o que pode aumentar o risco a que os banhistas estarão expostos.

**Figura 5. Modelo de profundidade da área da praia, evidenciando as linhas d'água em função da cota (valor da cota à direita).**

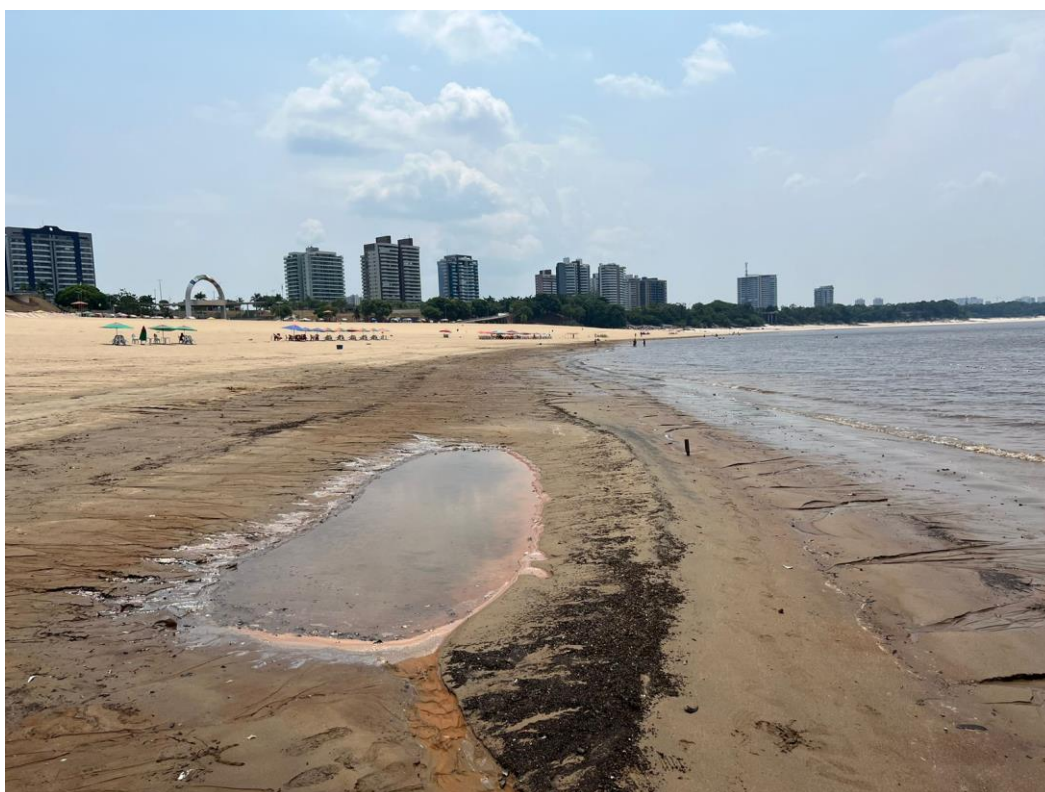
A observação dos resultados deste trabalho e dos laudos anteriores permitiu a constatação que o aterro gerou uma superfície irregular (Figura 6) que contribuiu para a elevação do risco para os usuários da praia durante a vazante.

**Figura 6. Fotografia de 28/09/2023 com cota de 16,11 metros, apresentando a situação da faixa de areia mais próxima da área de banho da praia artificial.**

Neste sentido, portanto, é recomendado que se execute um estudo geotécnico a fim de avaliação da estabilidade do aterro, diante da ocorrência de sucessivos eventos extremos de vazante.

Assim, deve-se atentar ao fato de que se o nível do rio continuar a baixar, as medidas cabíveis devem ser tomadas no sentido da minimização dos riscos para os banhistas que estão expostos. Neste sentido recomenda-se o fechamento temporário da praia.
