SERVIÇO GEOLÓGICO DO BRASIL (SGB-CPRM)

AVALIAÇÃO TÉCNICA PÓS-DESASTRE

Cruzeiro do Sul, RS

2024

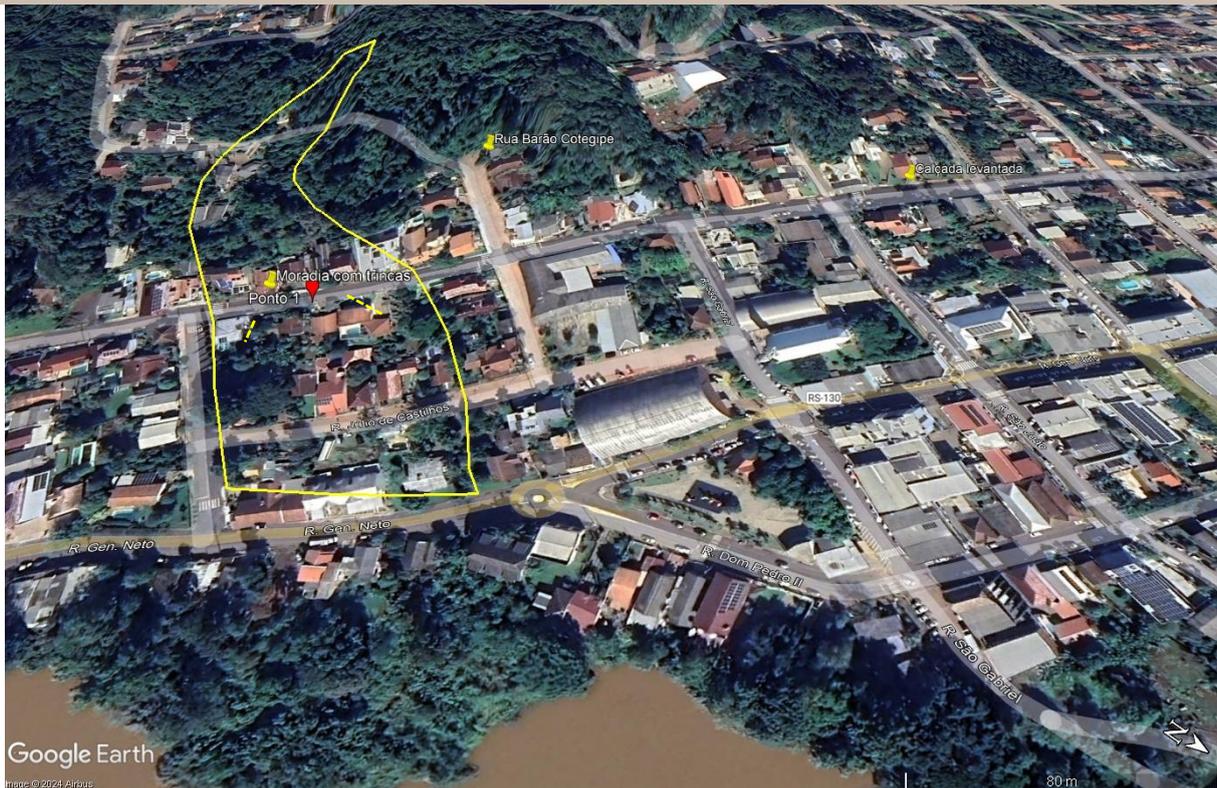
O evento climático extremo registrado no período, promoveu a reativação do movimento de massa, descrito como processo de rastejo, instalado sobre os depósitos de tálus e solos coluvionares que ocorrem na encosta íngreme do morro de Cruzeiro do Sul, conforme localização da Figura 3. Esta encosta foi definida como setor de risco médio na setorização realizada em 2013 (RS_CS_SR_09_CPRM).

Em 2016, após outro evento, houve a revisita, constatando a continuidade do processo gravitacional, que se evidencia pelo surgimento de trincas, rachaduras e degraus de abatimento (largura da abertura inferior a 10 cm). Estas feições típicas do processo de rastejo, já causaram a interdição de alguns imóveis do setor, e fez com que a administração municipal fixasse o limite de 1 pavimento para novas edificações.

Figura 3– Setor de Risco RS_CS_SR_09_CPRM delimitado em 2013 (linha em amarelo), tipologia rastejo e reativado em 2019 e novamente em 2024: trincas e rachaduras no asfalto (linha tracejada em amarelo) e em algumas moradias em destaque na figura. Imagem Google Earth.

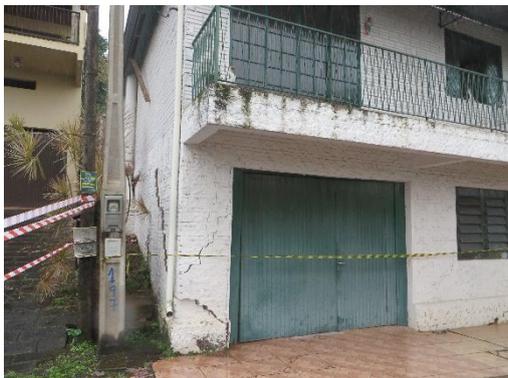
Neste local, após as últimas chuvas, verificou-se a presença de trincas e rachaduras na pavimentação asfáltica e em algumas moradias principalmente na rua Bento Gonçalves (segundo membros da prefeitura a partir do dia 02/05, e em outras foram verificadas nos dias 16 e 20/05), conforme as figuras 4 a 6. Em outros pontos, situados em ruas próximas (rua Barão do Cotegipe) ou na mesma rua, mas lateralmente a delimitação do setor de 2013, também existem rachaduras estreitas em moradias, além de uma calçada soerguida e trincada após as chuvas (Figura 7). Na rua General Neto, na base do setor, também distinguem-se rachaduras nas moradias e degraus de abatimento na rua, conforme as figuras 8 e 9. Importante salientar, que as moradias da rua General Neto também foram atingidas pelo processo de inundação do rio Taquari ocorrida devido as chuvas de abril/maio.

Figura 4 – Moradia com rachaduras na rua Bento Gonçalves.

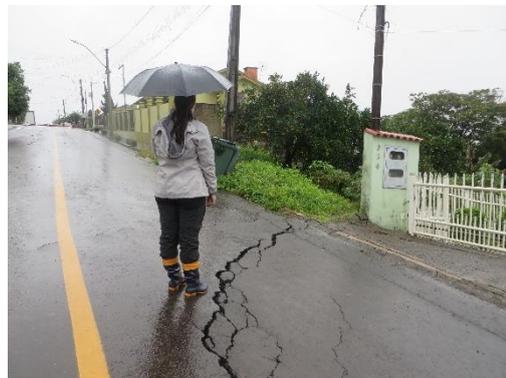
Figura 5 – Rachaduras e trincas no asfalto da rua Bento Gonçalves.

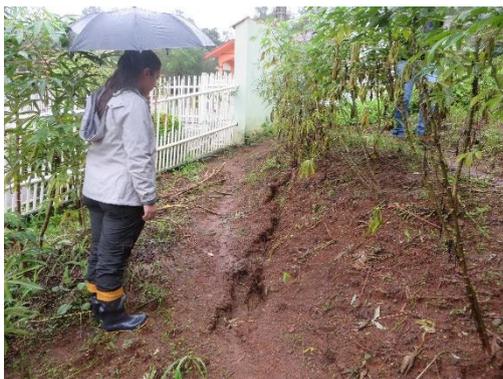
Figura 6 – Rachaduras no solo ao lado de moradia na rua Bento Gonçalves.

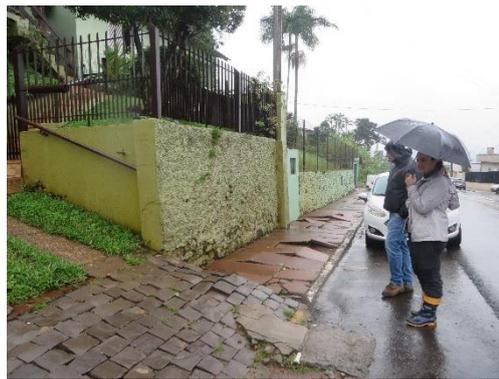
Figura 7 – Calçada e muro de moradia com rachaduras e alteradas após as chuvas de maio.

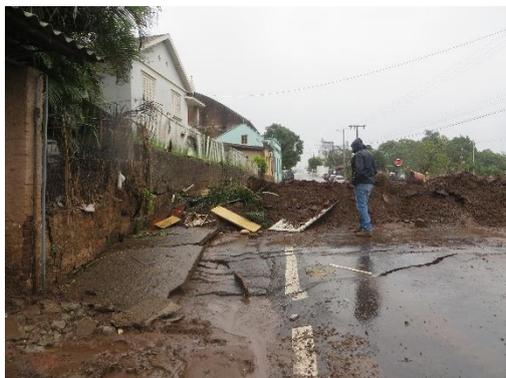
Figura 8 – Degrau de abatimento e rachaduras no asfalto na rua General Neto.

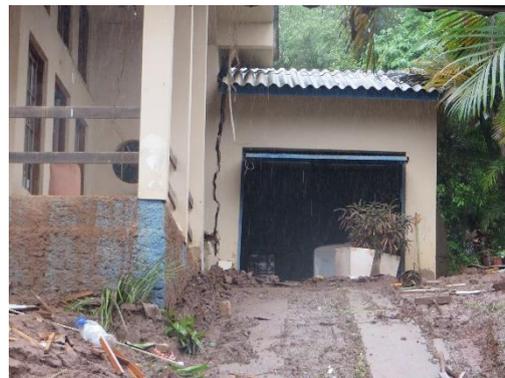
Figura 9 – Moradia com rachadura na rua General Neto, importante ressaltar que esta moradia também sofreu com a inundação do Rio Taquari.

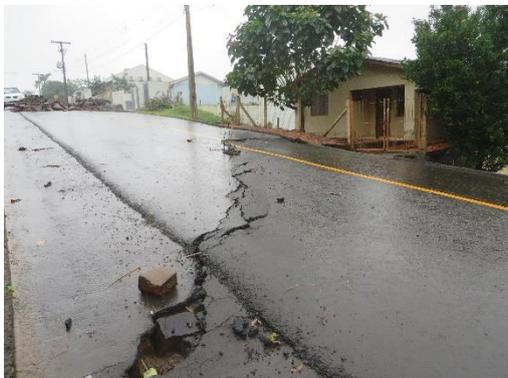
Neste ponto verificou-se a presença de degraus de abatimento e rachaduras no asfalto e terreno de algumas moradias (aproximadamente 10 cm), as quais surgiram após os eventos chuvosos no final de abril e início do mês de maio (Figuras 10 e 13). Neste ponto, o terreno não apresenta grandes declividades, mas existem feições erosivas próxima a um dos degraus de abatimento na rua (Figuras 11 e 12). A prefeitura isolou o trecho da rua com a presença de trincas durante a continuidade dos eventos pluviométricos elevados na região.

Figura 10 – Trincas e rachaduras no asfalto na rua Padre Afonso Weiler.

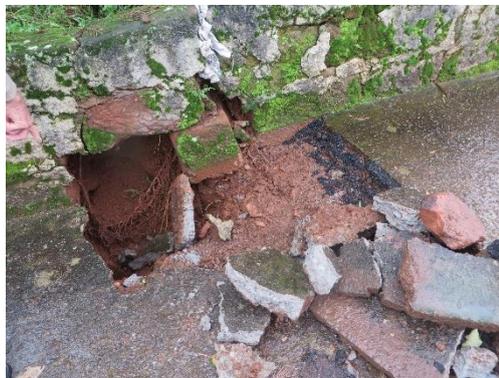
Figura 11 – Feição erosiva entre o pátio de moradia e início de uma das rachaduras visualizadas no asfalto.

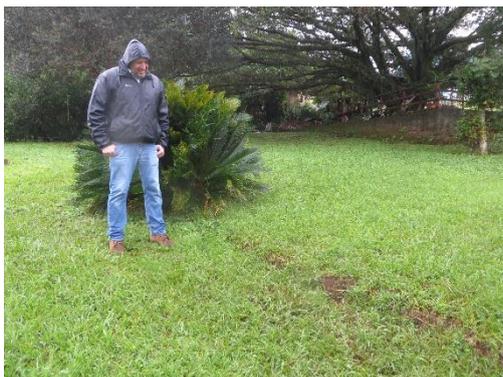
Figura 12 – Pequeno degrau de abatimento no terreno da moradia, mostrando continuidade das rachuras visualizadas na rua Padre Afonso Weiler.

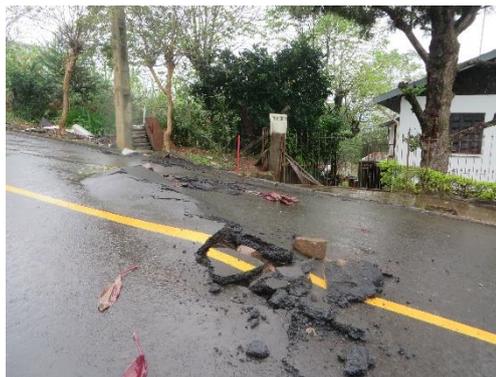
Figura 13 – Rachaduras e surgimento de material em outro ponto no asfalto na rua Padre Afonso Weiler.

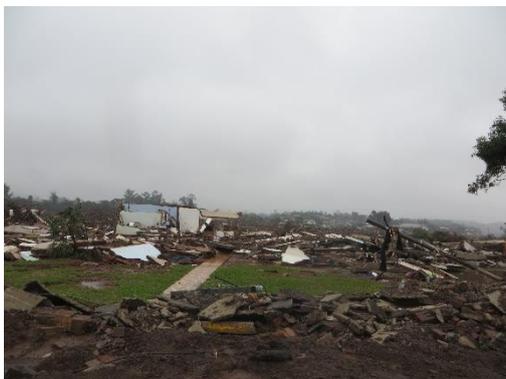
A região urbana do município de Cruzeiro do Sul situa-se na margem direita do rio Taquari, o qual sofreu uma elevação das suas águas de forma violenta (inundação brusca) após os eventos pluviométricos elevados de final de abril e início de maio. No bairro Passo da estrela, principalmente nas imediações da rua Rubens Feldens, diversas moradias foram completamente destruídas pela força das águas, e outras acabaram ficando inundadas, o que foi possível constatar durante a visita técnica (Figuras 14 e 15).

Figura 14 – Destroços e entulhos de moradias atingidas nas imediações da rua Rubens Feldens.

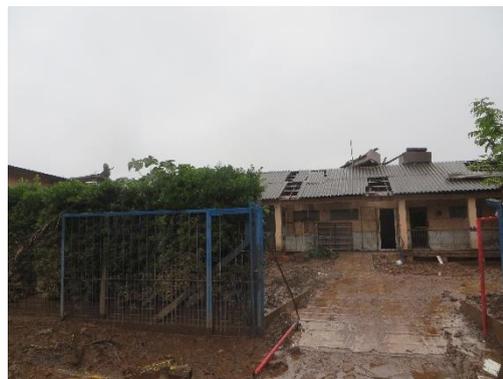
Figura 15 – Moradia e escola com sofás e árvores de médio porte em cima dos telhados atingidas nas imediações da rua Rubens Feldens na inundação brusca de abril/maio.

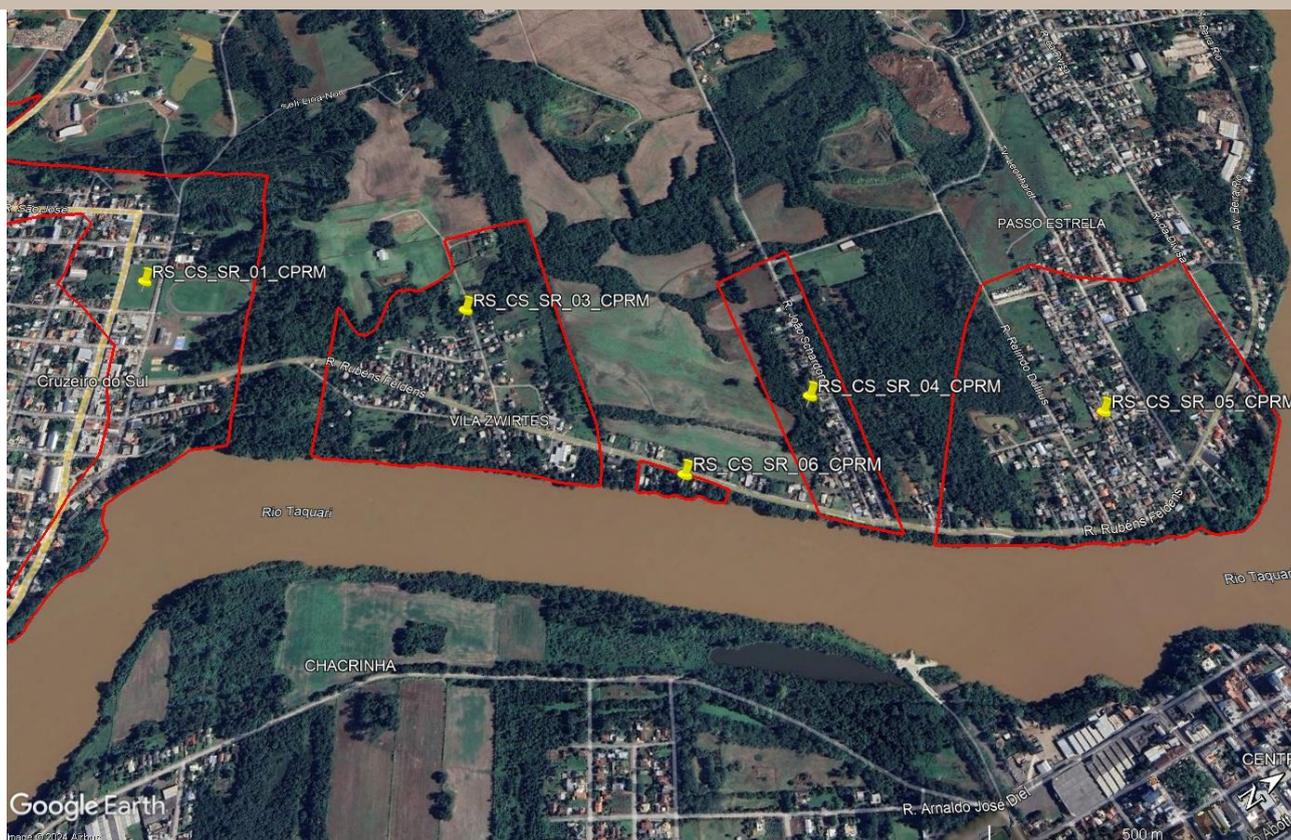
No município já havia setores mapeados pelo Serviço Geológico do Brasil em 2013 com propensão a inundações do rio Taquari (Figura 16), entretanto devido a força do evento da bacia do rio Taquari em toda a região, observou-se que moradias nunca antes atingidas acabaram sendo afetadas por este último evento.

Figura 16 – Setores delimitados na setorização de risco do Serviço Geológico do Brasil em 2013 (polígonos em vermelho) na margem direita do rio Taquari com risco a inundações, atingidos por uma inundações brusca devido as fortes chuvas de final de abril e início de maio. Nas imediações da rua Rubens Feldens, no bairro Passo das Pedras uma grande quantidade de moradia foi completamente destruída. Imagem Google Earth.
