**SERVIÇO GEOLÓGICO DO BRASIL (SGB-CPRM)**

# **AVALIAÇÃO TÉCNICA PÓS-DESASTRE**

**Lindolfo Collor, RS**

**2024**

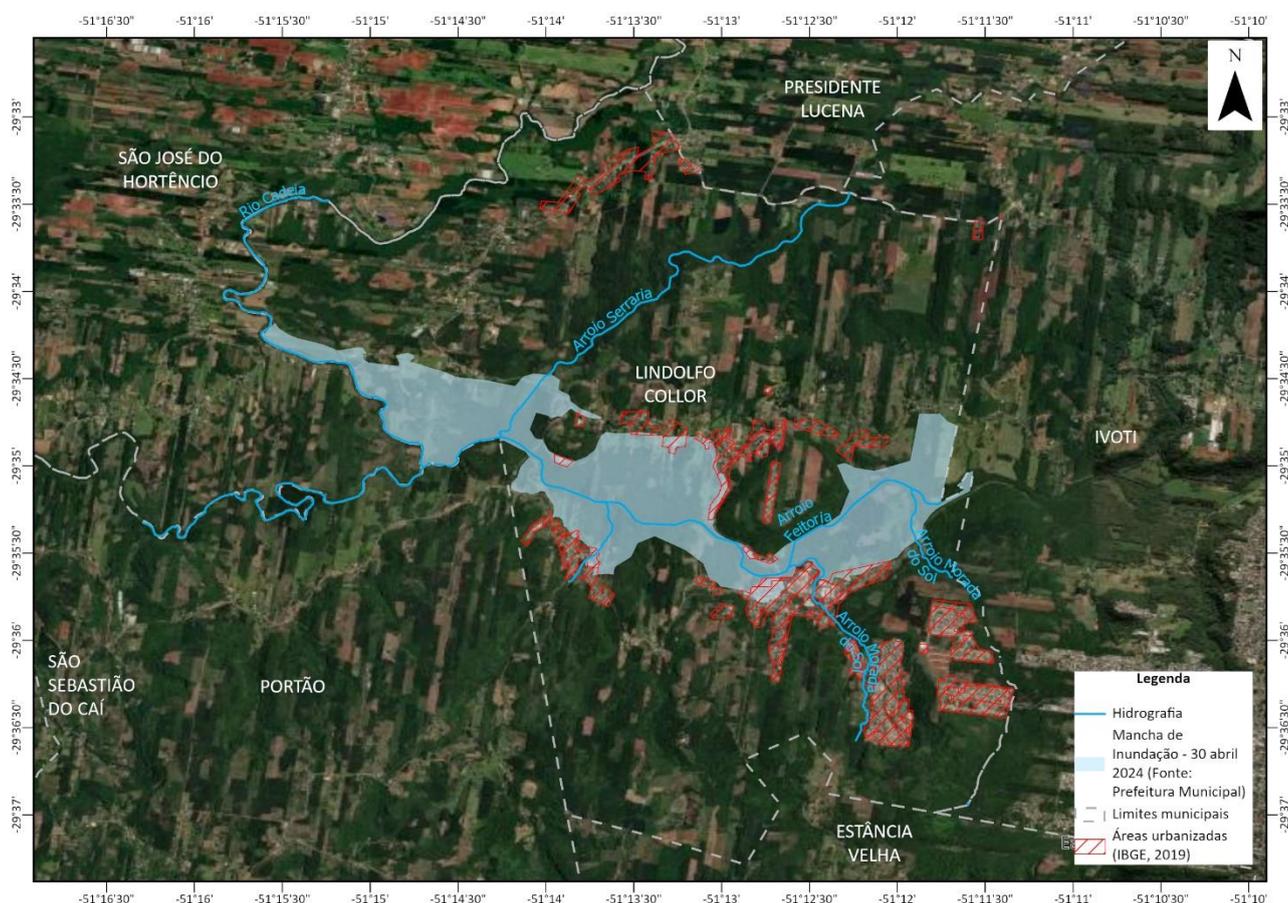
A inundação do Arroio Feitoria atingiu uma área aproximada de 5 km<sup>2</sup> (15% da área total do município) e teve seu pico entre os dias 30 de abril e 1 de maio, quando mais de 100 mm de chuva foi registrado em aproximadamente 12 horas. A área inundada corresponde à planície de inundação deste arroio, área naturalmente suscetível à ocorrência de inundações. A lâmina de água foi de no máximo 50 cm nas edificações e atingiu 400 pessoas (6,4% da população municipal que é de 6.248 pessoas segundo IBGE (2022)). A água demorou em torno de 3 dias para baixar. A Figura 2 apresenta a mancha de inundação do Arroio Feitoria neste evento e as Figuras 3 e 4 apresentam imagens aéreas da região central durante a inundação.

Figura 2– Mancha de inundação do Arroio Feitoria em Lindolfo Collor. Fonte: Prefeitura Municipal de Lindolfo Collor.

1. Remoção temporária dos moradores que se encontram nas áreas de risco durante o período de chuvas;
2. Instalação de sistema de alerta para as áreas de risco, através de meios de veiculação pública (mídia, sirenes), permitindo a remoção eficaz dos moradores em caso de alertas de chuvas intensas ou contínuas;

3. Elaboração de um plano de contingência que envolva a zona rural e urbana, para aumentar a capacidade de resposta e prevenção a desastres no município;

4. Limpeza periódica de rios e arroios, preservação das áreas verdes e manutenção das matas ciliares para amortecimento da onda de cheia e proteção das margens;

5. Desenvolvimento de estudos hidrológicos para avaliar padrão de recorrências de inundações e orientar melhorias na infraestrutura existente e em futuras intervenções estruturais (ex. pontes, canalizações);

5. Fiscalização e exigência de que novos loteamentos apresentem projetos urbanísticos respaldados por profissionais habilitados para tal e que estejam acima da cota de inundação com implantação de políticas de controle de ocupação das áreas abaixo da cota de inundação e de áreas de preservação permanente, no sentido de limitar as intervenções e construção nestas áreas.

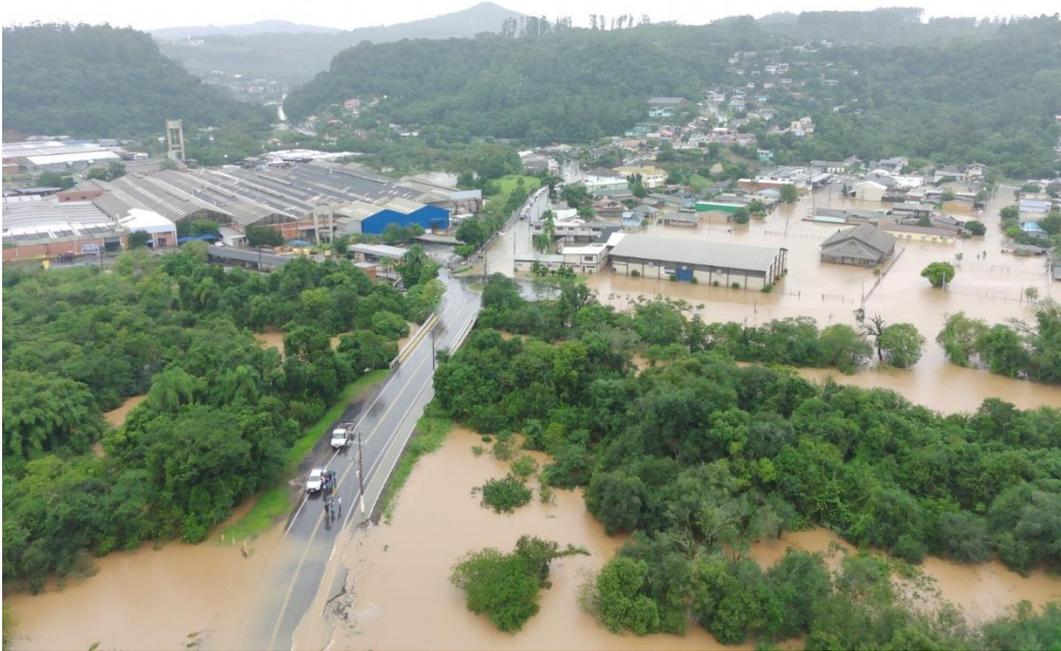
**Figura 3** – Região central atingida pela inundação do Arroio Feitoria. Imagem: Prefeitura Municipal de Lindolfo Collor.

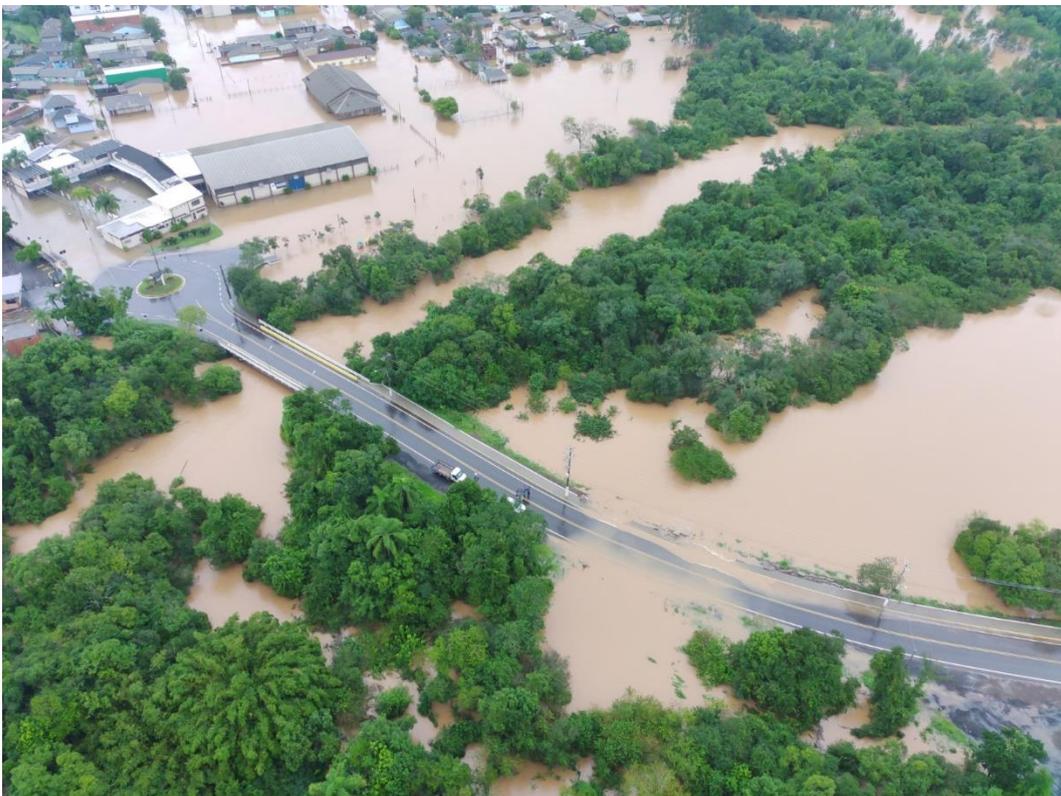
**Figura 4** – Região central atingida pela inundação do Arroio Feitoria. Imagem: Prefeitura Municipal de Lindolfo Collor.

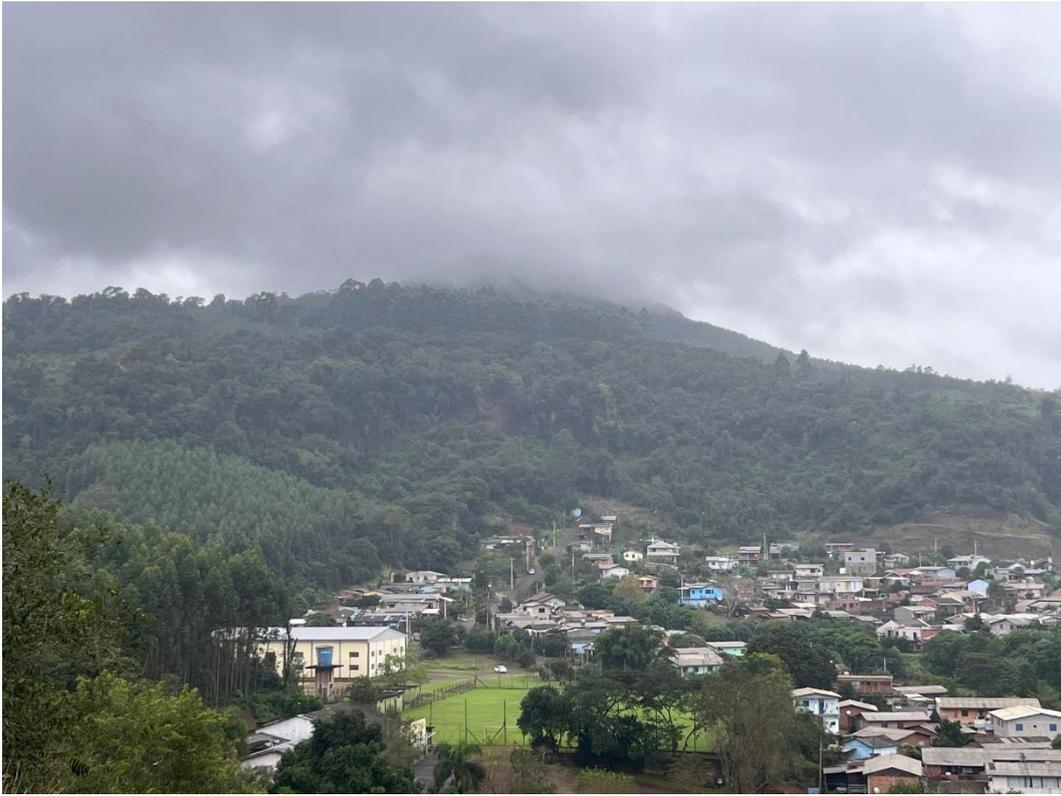
Localizada na Rua Maquiné, Loteamento Pedras de Areia, Bairro Feldmann, esta área se caracteriza por um rebordo erosivo formando encostas de alta a média declividade e mais de 100 metros de desnível, formado por rochas areníticas da Formação Botucatu e basaltos do Grupo Serra Geral (Figura 5), cobertas por solo residual sobre rocha alterada e porções de solo coluvionar. Salienta-se que, em virtude das características geológicas e geomorfológicas, todo este rebordo apresenta alta predisposição natural a deslizamentos (alta suscetibilidade).

**Figura 5** – Vista panorâmica do Bairro Feldmann com encostas de alta suscetibilidade a movimentos de massa.

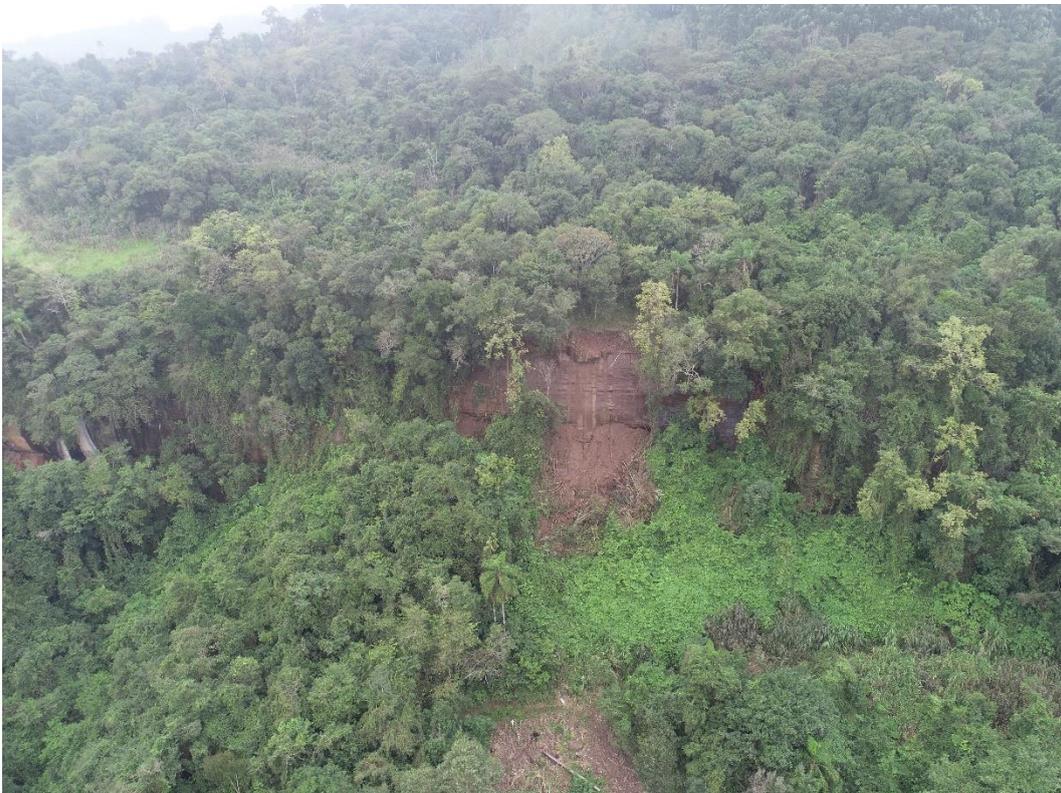
Nesta área ocorreu, no dia 13 de maio, deslizamento de fina camada de solo expondo paredão rochoso de arenito (Figura 6) e surgimento de trincas no terreno (Figura 7). Presença de muito água que verte ao longo da encosta (Figura 8), além de blocos de rocha rolados no chão (colúvio) e vegetação inclinada nas adjacências da ruptura principal. A exposição do paredão rochoso evidencia a presença de blocos de rocha destacados do maciço, com potencial para queda (Figura 9).

**Figura 6** – Vista aérea da ruptura expondo paredão de arenito da Formação Botucatu.

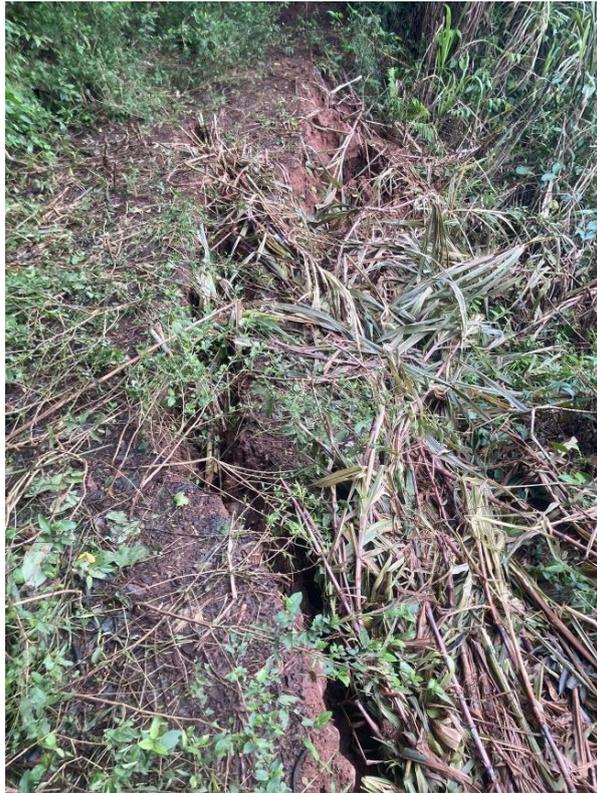
Baseado nas evidências de campo, há risco remanescente de novas rupturas nessa área já que o solo continua saturado e há trincas no terreno indicando que há uma instabilidade do pacote de solo que podem evoluir para uma nova ruptura. Aproximadamente 12 edificações estão sob risco remanescente conforme delimitado na Figura 10.

**Figura 7** – Presença de trincas centimétricas ao longo do terreno.

2. Monitoramento das condições de estabilidade da encosta, especialmente dos blocos rochosos e trincas no solo, e evacuação preventiva em caso de indícios de novas rupturas;

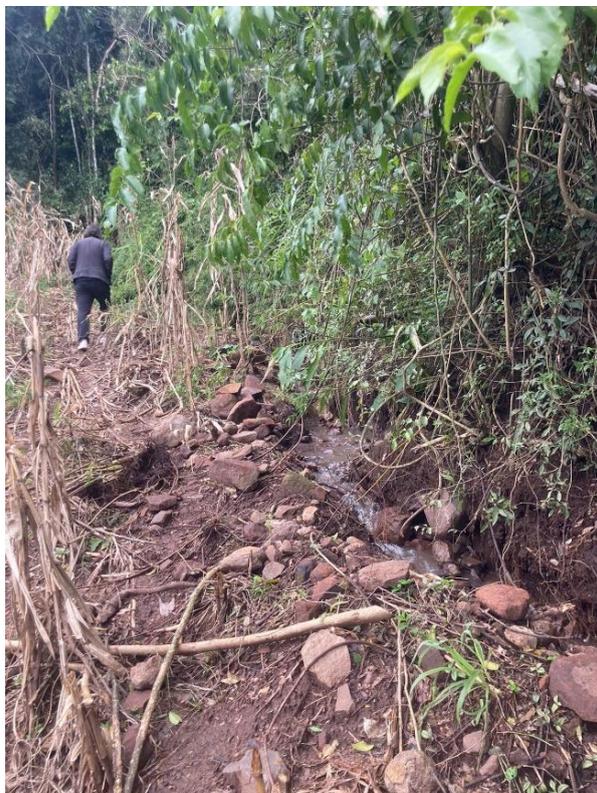
**Figura 8** – Presença de linhas de drenagem ao longo da encosta.

5. Desenvolvimento de estudos de adequação do sistema de drenagem pluvial na encosta a fim de evitar que o fluxo seja direcionado sobre a face dos taludes ou encostas, principalmente em locais com trincas abertas, na encosta;

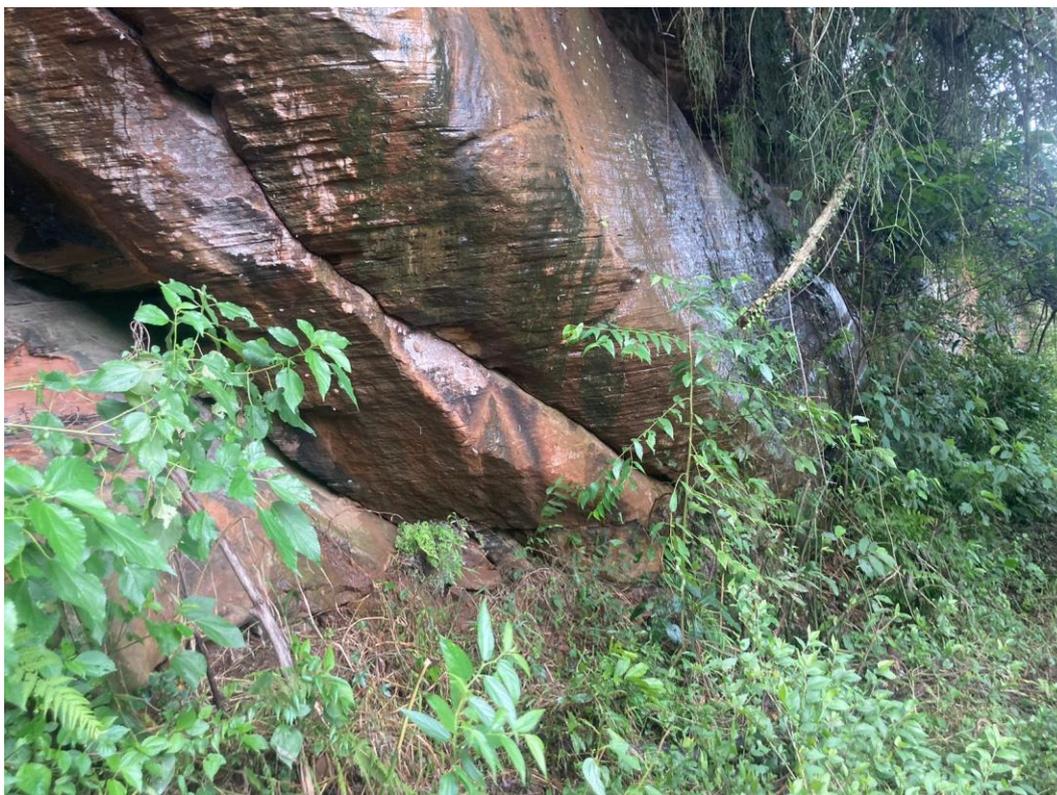
Figura 9 – Bloco de rocha destacado do maciço rochoso com risco de queda.

3. No caso dos blocos rochosos, identificação e investigação mais detalhada do número, geometria e volume dos blocos rochosos que podem estar escondidos no interior da vegetação presente no alto das encostas;

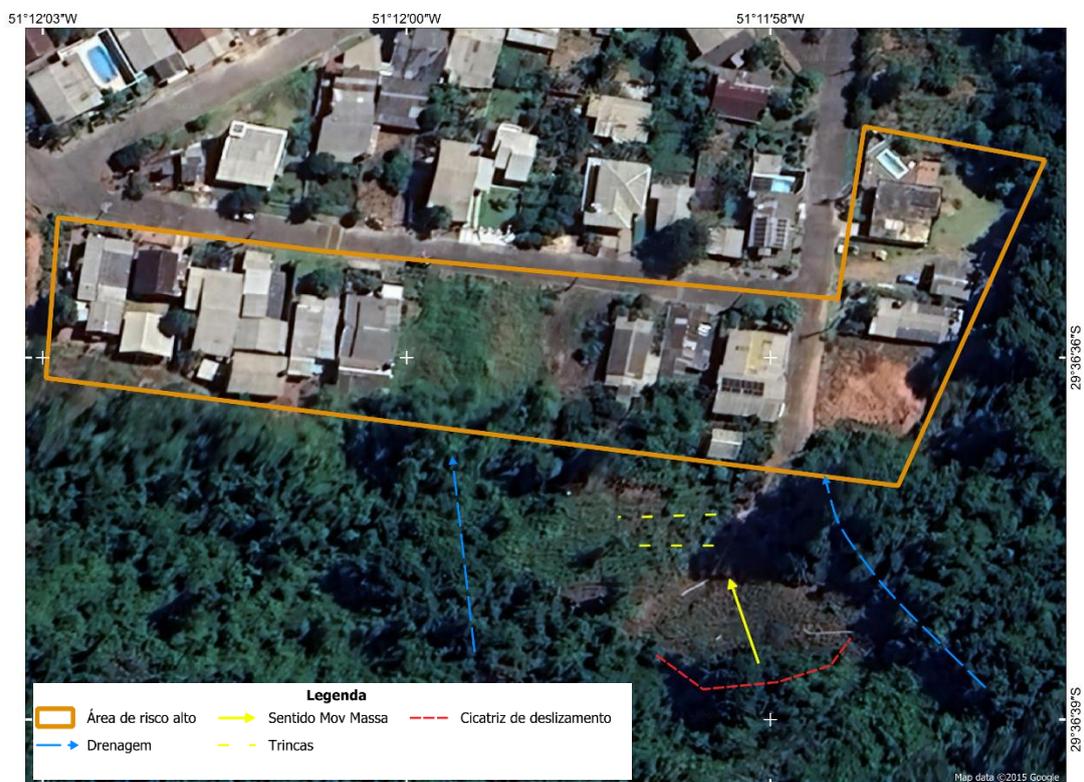
Figura 10 – Delimitação das residências em situação de risco remanescente.

1. Avaliação da possibilidade de remover e de realocar temporariamente em locais seguros os moradores que se encontram nas áreas de risco durante período de chuvas;
