SERVIÇO GEOLÓGICO DO BRASIL (SGB-CPRM)

AVALIAÇÃO TÉCNICA PÓS-DESASTRE

São Francisco de Paula, RS

2024

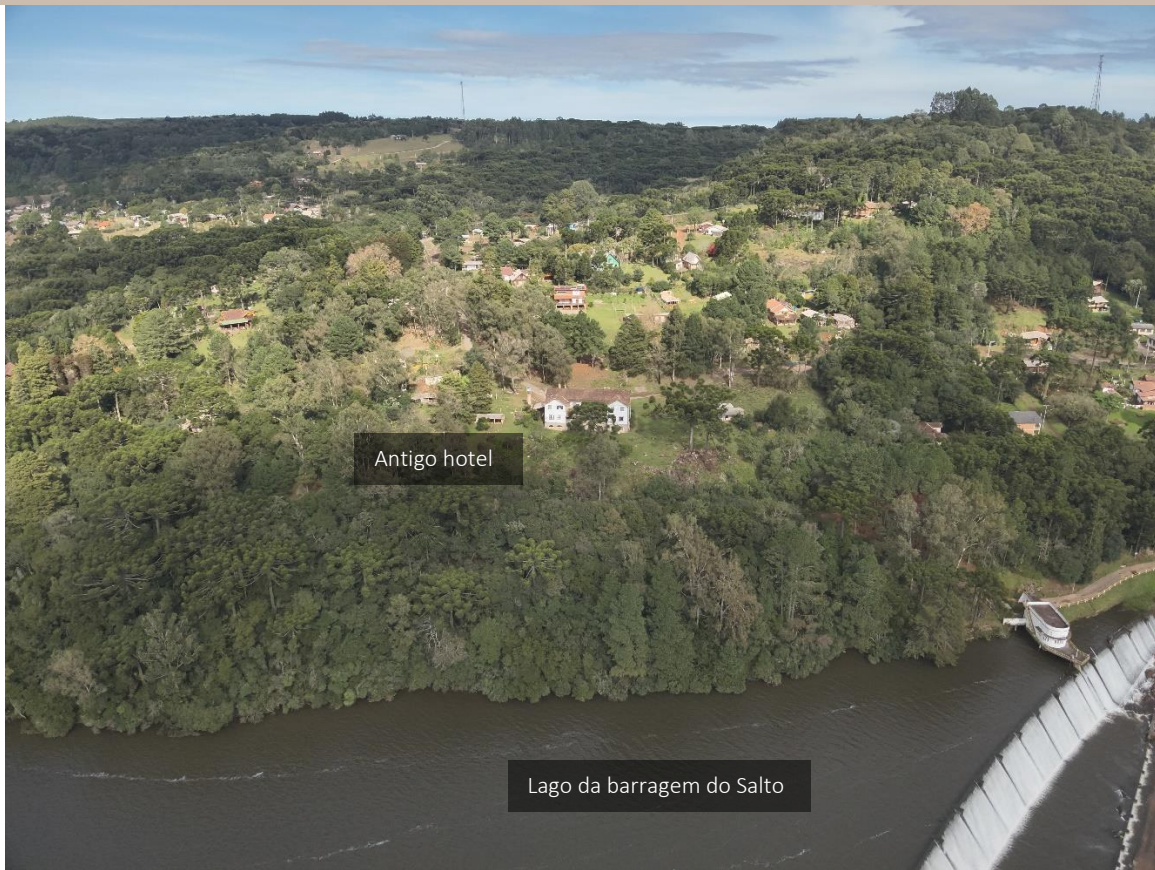
Na Figura 3 observa-se o contexto locacional do primeiro local vistoriado, caracterizado por encosta vegetada e ocupada às margens do lago da barragem do Salto, nas proximidades do barramento. Entre os dias 12 e 13/05/2024, os moradores locais relataram estalos e observação do surgimento de trincas e rachaduras nos terrenos das residências presentes na Av. Eletra e adjacências, conforme visto na Figura 4. Como medida preventiva, a Defesa Civil municipal procedeu a retirada da população do local e interdição.

Figura 3 – Local vistoriado na região do Salto, próximo à barragem.

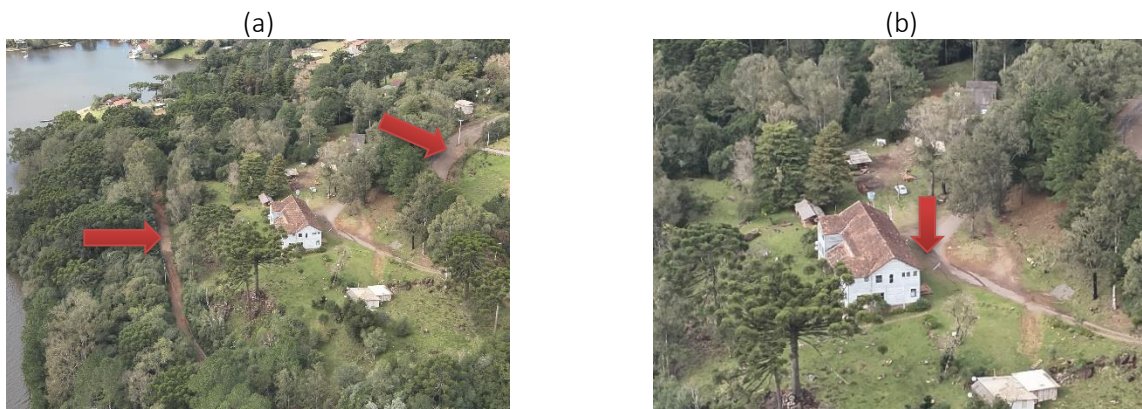
Figura 4 – Proximidades da barragem do Salto: (a) acessos com trincas e rachaduras e (b) local da trinca no terreno do antigo hotel.

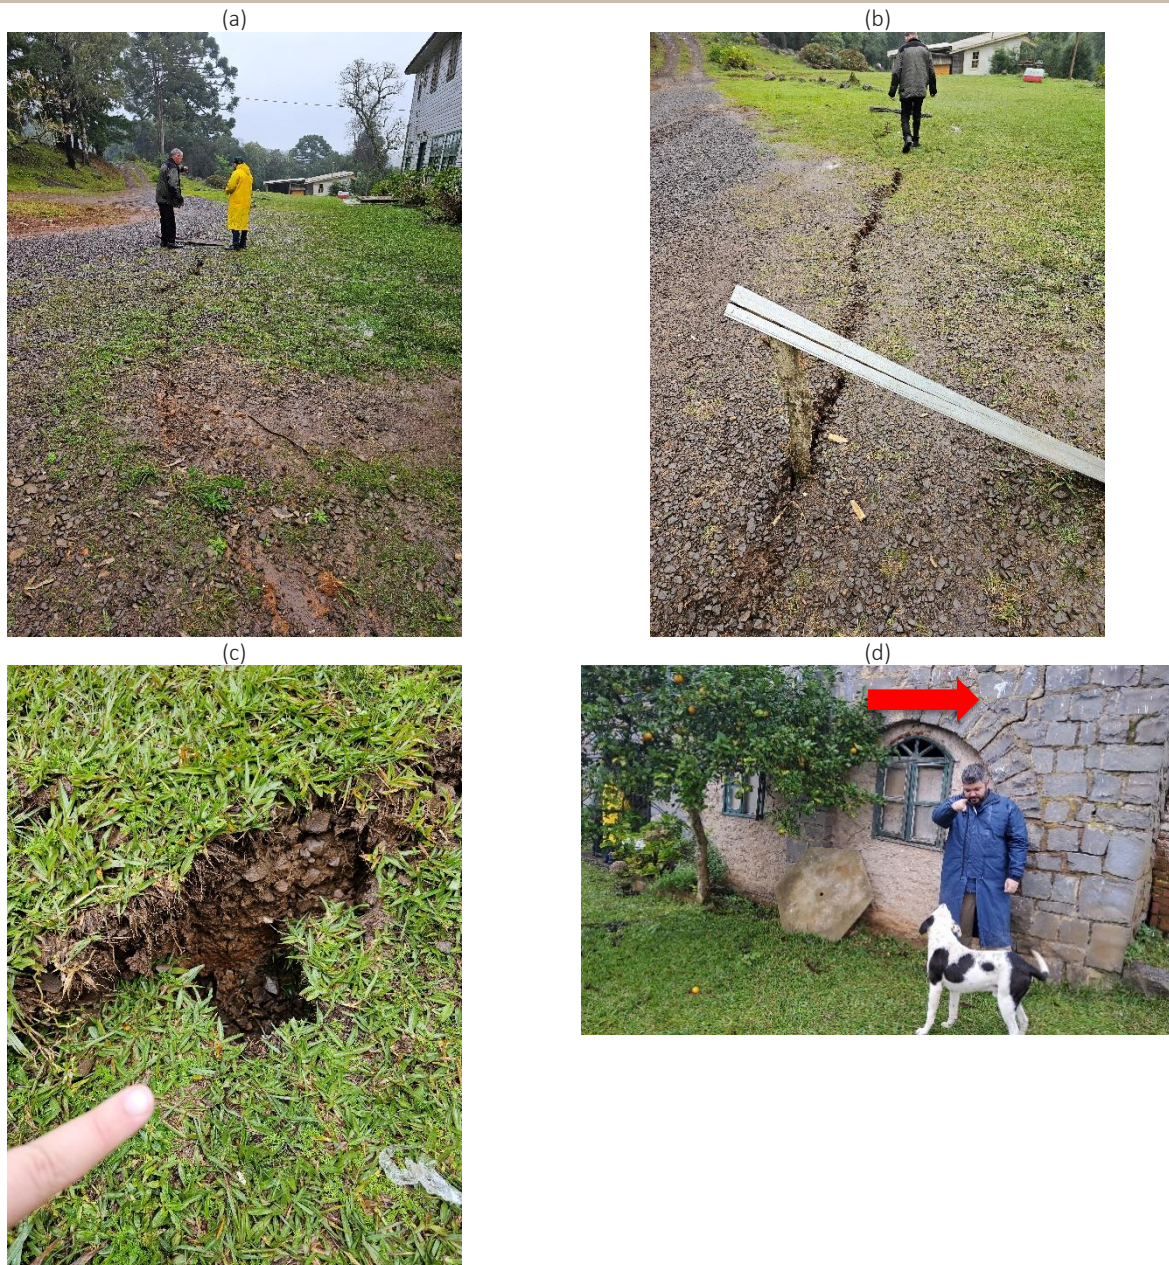
Durante a vistoria realizada no local, foram observadas trincas de cisalhamento sobre o aterro, que foi originalmente concebido para conformação do terreno. Essas trincas, localizadas em frente a uma edificação de dois pavimentos, apresentam aberturas na ordem de centímetros e se estendem por vários metros. Embora o desnível causado pelo abatimento do terreno seja pequeno, notou-se a presença de trincas diagonais (indicativas de cisalhamento) nas edificações próximas. A Figura 5 ilustra as situações verificadas durante a vistoria.

As trincas de cisalhamento são indicativas de que o solo subjacente está sofrendo deformações significativas. Isso pode comprometer a estabilidade das construções adjacentes, exigindo intervenções de engenharia para evitar danos maiores. A extensão e a abertura dessas trincas devem ser monitoradas regularmente para avaliar a progressão do problema.

Figura 5 – Trincas de cisalhamento no solo observadas na região da barragem do Salto: (a) e (b) trinca com abertura centimétrica e extensão de vários metros; (c) natureza do material: aterro e (d) trinca de cisalhamento na estrutura da edificação.

- i) Monitoramento diário das trincas de movimentação. Importante frisar que trincas e cicatrizes já abertas são condutoras de água de novas chuvas e que, se novas chuvas de grande volume ocorrerem nos próximos meses, é esperado que novos movimentos ocorram;
- ii) Aguardar período de tempo de estiagem para realizar o retorno da população residente no entorno das áreas críticas;
- iii) Avaliação por empresa/engenheiro habilitado para verificar as condições estruturais das casas e prédios próximos aos deslizamentos e trincas que ocorreram;
- iv) Avaliação de empresa/engenheiro habilitado para verificar as condições dos sistemas de drenagem e águas servidas nas ruas aqui avaliadas, com o fim de verificar a existência de pontos de acúmulo de água nos sistemas.

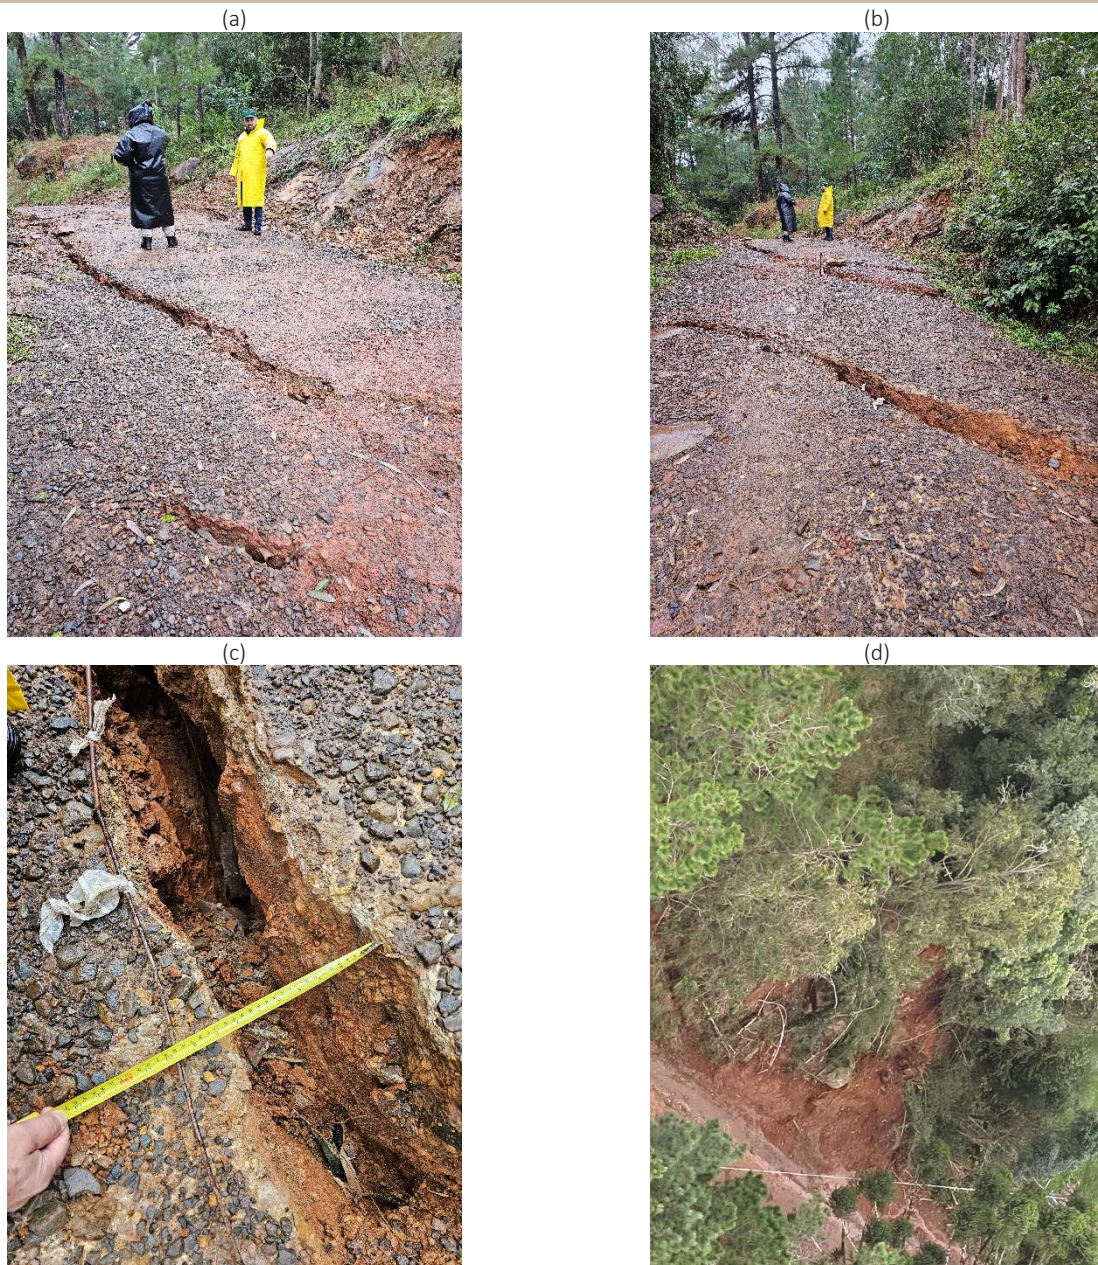
Trincas de cisalhamento também foram observadas no acesso a jusante da edificação do hotel, apresentando desníveis que variam de alguns centímetros a decímetros. A composição do material no local consiste em uma camada de aterro no topo, seguida por um solo residual derivado das rochas vulcânicas da Formação Serra Geral.

Adicionalmente, foi notado um acúmulo significativo de água em pontos baixos do pavimento, o que pode estar contribuindo para a instabilidade do terreno. É importante destacar a presença de um deslizamento em um corte de estrada, com dimensões de alguns metros, o que agrava ainda mais a situação de instabilidade geotécnica na área. Essas condições sugerem que a infiltração de água, combinada com as características do solo e do aterro, está afetando negativamente a estabilidade do terreno. A Figura 6 ilustra detalhadamente as situações observadas.

Figura 6 – Condições geotécnicas observadas em acesso abaixo do hotel: (a) e (b) trincas de cisalhamento observadas no pavimento do acesso, com abatimento de terreno de alguns centímetros chegando a decímetros; (c) abertura de trinca de cisalhamento em torno de 20 cm e (d) deslizamento planar raso em corte de estrada.

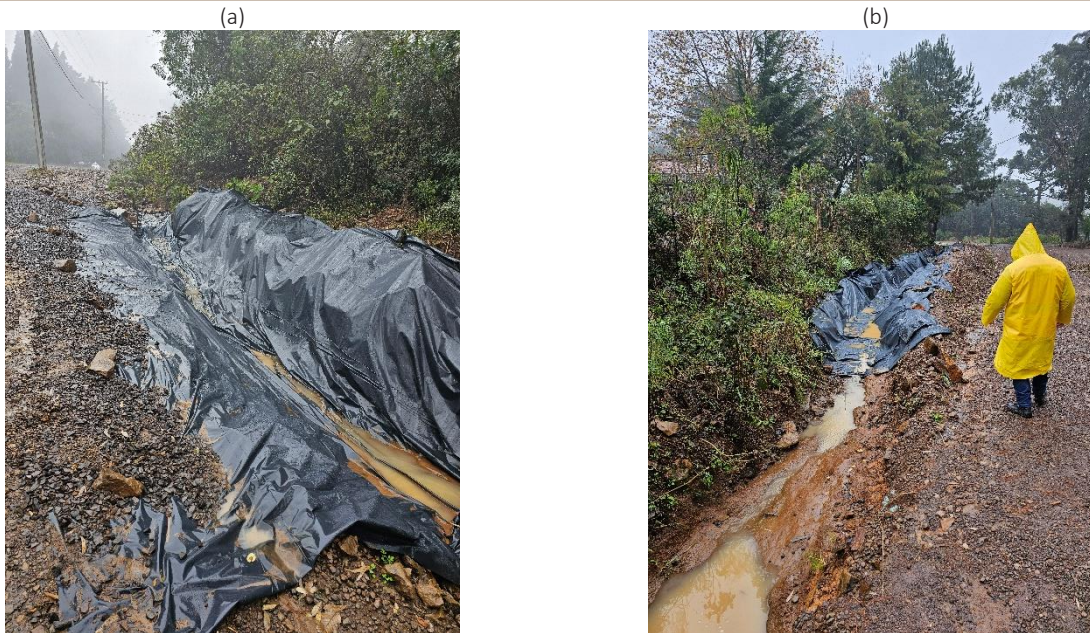
É importante ressaltar que, na rua da CEEE, foi verificado que a intensidade das chuvas de maio causou um ravinamento nos pontos baixos da estrada. Esses locais se transformaram em sumidouros para o fluxo das águas pluviais, o que pode aumentar a infiltração e agravar as situações de instabilidade geotécnica.

Essa erosão dos pontos baixos da estrada devido ao escoamento intenso da água das chuvas é preocupante pois não apenas compromete a integridade da via, mas também contribui para a formação de trincas e deslizamentos nas áreas adjacentes. A infiltração excessiva de água pode saturar o solo, reduzindo sua capacidade de suporte e aumentando o risco de falhas geotécnicas. A Figura 7 ilustra detalhadamente essas condições observadas.

Figura 7 – Ravinamento adjacente ao eixo da estrada local: (a) e (b) lonas utilizadas para evitar a infiltração de água no solo.

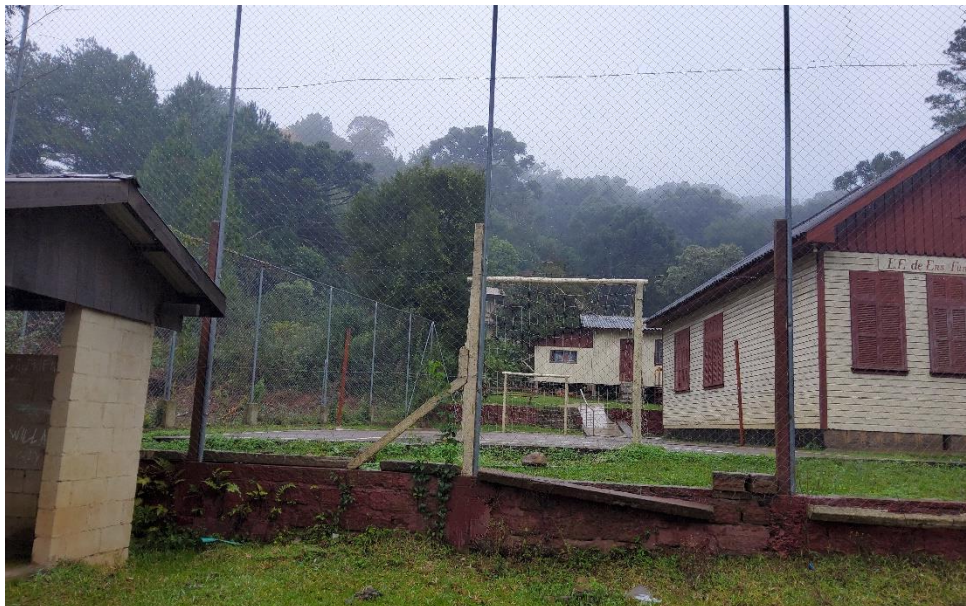
Apesar de todos os problemas geotécnicos identificados na comunidade, a vistoria realizada na escola da comunidade (Figura 8) revelou que esta não apresenta problemas geotécnicos evidentes, como trincas, recalques ou outras deformações. Portanto, as atividades escolares podem continuar normalmente. No entanto, é recomendado evitar o fluxo de veículos de grande porte, como caminhões e caminhonetes, até que ocorra um período de estiagem.

Figura 8 – Escola da comunidade da barragem do Salto, sem danos geotécnicos evidentes.

Além disso, é importante manter o monitoramento regular desta área para garantir que qualquer alteração nas condições geotécnicas seja detectada precocemente. Esse acompanhamento permitirá a tomada de medidas preventivas e corretivas, assegurando a segurança e a continuidade das atividades na escola.

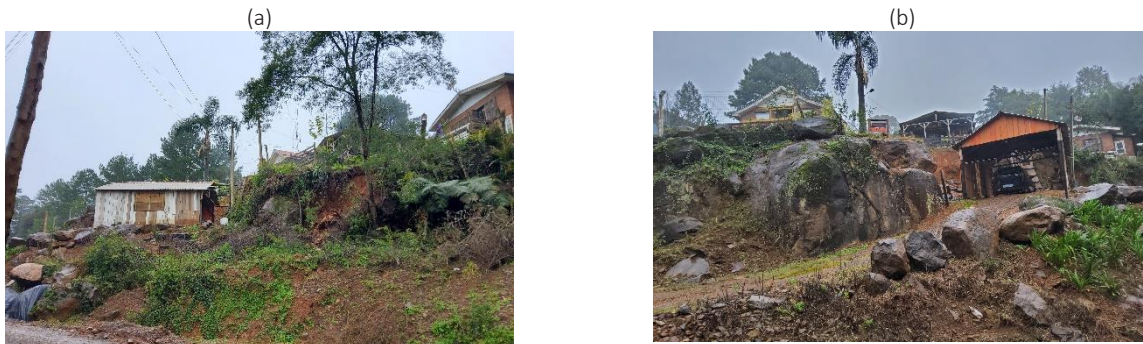
Durante a vistoria na rua da CEEE, foram observadas duas residências construídas em terrenos que sofreram intervenções severas, com cortes verticais de 90 graus e situadas entre grandes blocos de rocha. Essa configuração coloca essas edificações em risco significativo de deslizamentos e/ou danos causados pela queda de blocos rochosos.

Figura 9 – Proximidades da barragem do Salto: residências (a) próximas ao talude de corte e (b) em áreas de blocos de rochas.

Essa situação ressalta a necessidade urgente de realizar um mapeamento detalhado das áreas de risco no município. A Figura 9 exemplifica essa situação crítica, destacando a proximidade das residências aos cortes íngremes e aos blocos de rocha de grande porte. Este mapeamento e as subseqüentes ações preventivas são cruciais para garantir a segurança dos moradores e a integridade das edificações na região.

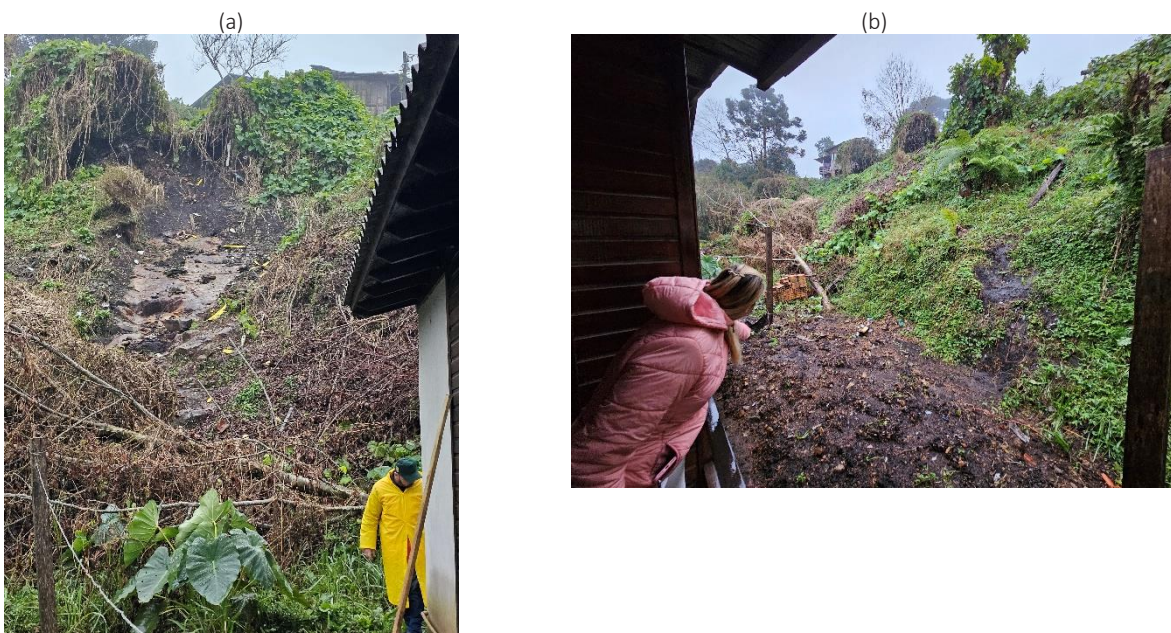
No local, foi observado um deslizamento planar raso muito próximo a uma residência. O solo está bastante saturado devido ao encaminhamento inadequado de águas servidas e à ausência de sistemas de drenagem eficazes. A residência, sendo construída de madeira, é altamente vulnerável a eventos de deslizamento.

A moradora relatou ainda que a área sofre com inundações esporádicas, o que agrava ainda mais a situação de instabilidade do terreno. Esse cenário demonstra a necessidade de implementar medidas de controle de drenagem para garantir a segurança da residência e dos moradores. A Figura 10 exemplifica essa situação crítica, mostrando a proximidade do deslizamento em relação à casa e evidenciando os problemas de saturação do solo e a falta de drenagem adequada.

Figura 10 – Deslizamento vistoriado na rua Dr. Ângelo Aranázio: (a) deslizamento planar raso em face de encosta de alta declividade e (b) encosta de alta declividade bastante saturada em resposta as intensas chuvas e fluxo de água proveniente da rua acima.

- iv) Avaliação, por empresa ou profissional habilitado, de viabilidade técnica e econômica da execução de obras de drenagem que busquem reduzir os pontos de surgência de água na encosta e encaminhamento correto das águas das chuvas de forma que se evite o super saturamento do solo;
