RELATÓRIO TÉCNICO DO POÇO OLPL-01-PB

LOCAL : SÍTIO TAPUIO

MUNICÍPIO : PEDRA LAVRADA - PARAÍBA

COMPANHIA DE PESQUISA DE RECURSOS MINERAIS

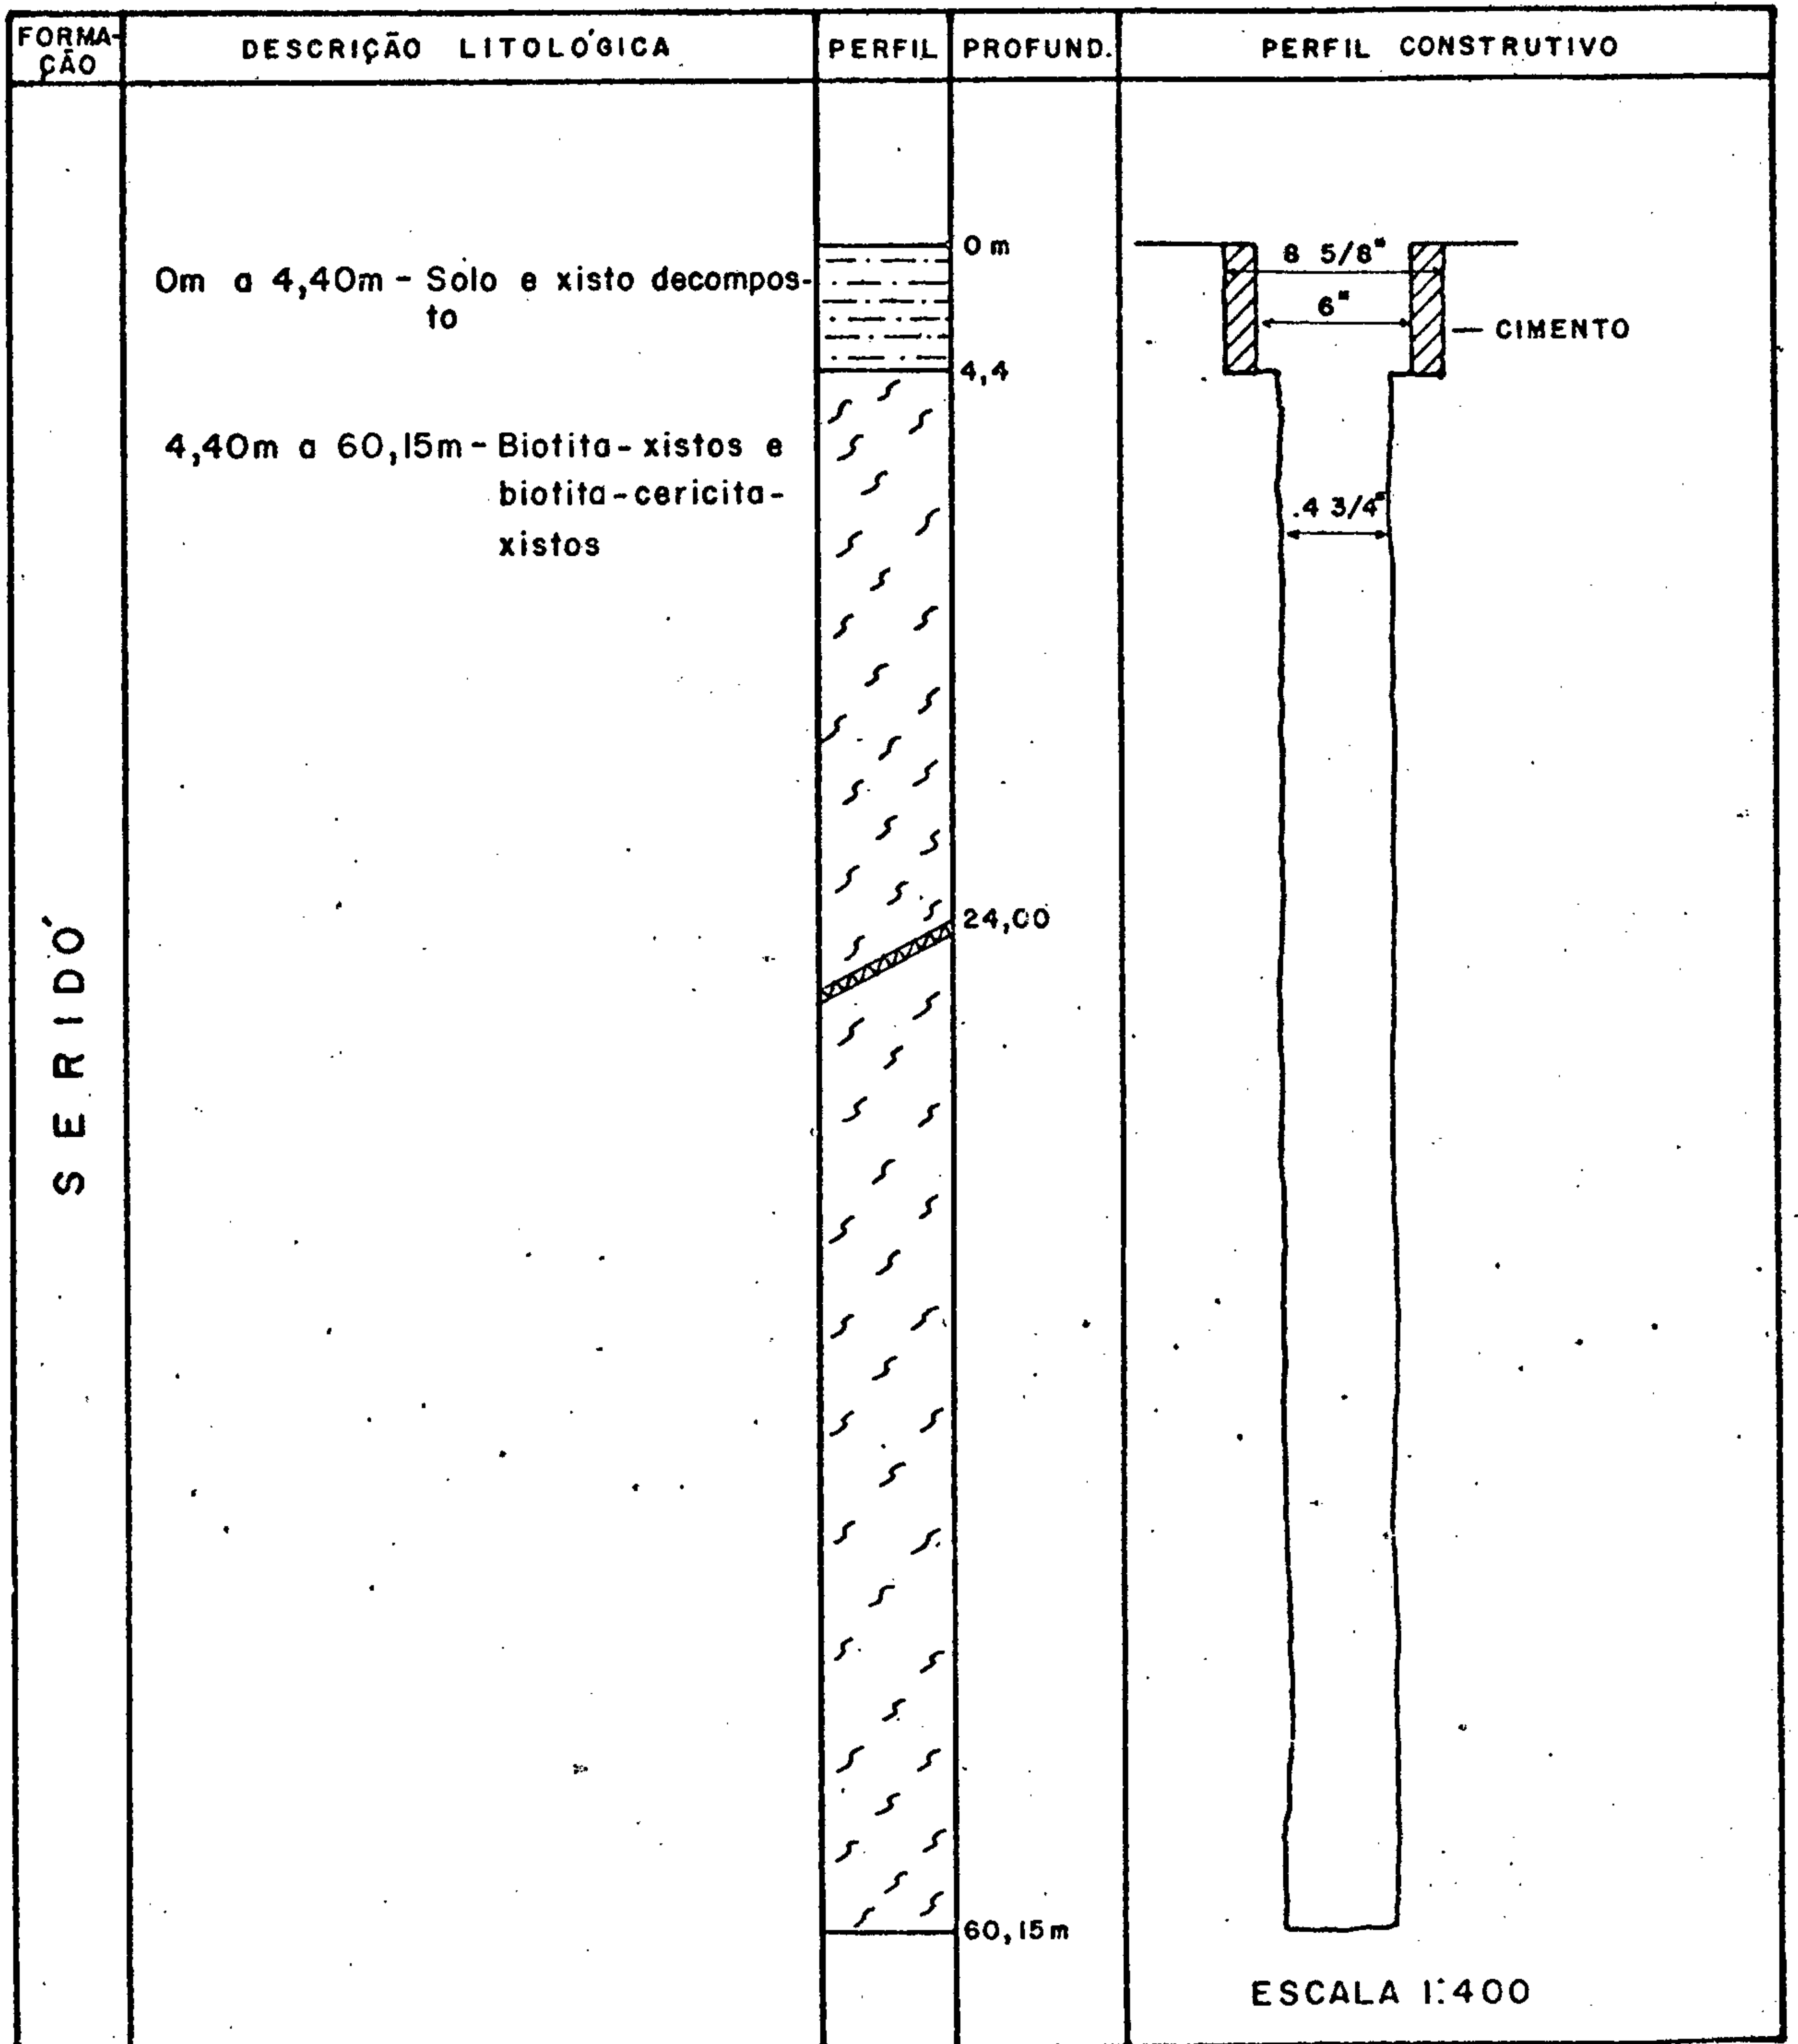
FIGURA 1- POÇO DE SÍTIO TAPUIO - PEDRA LAVRADA - PB

Os trabalhos de perfuração do poço Sítio Tapuio foram executados no período de 28.04 a 19.05.83, diretamente pela CPRM, com o auxílio de um equipamento roto-pneumático. A figura 1 mostra o perfil técnico litológico e construtivo do poço apresentando as seguintes características construtivas:

- Profundidade : 60,15 metros
- Perfuração : 8 5/8" (0-4,40 m)  
4 3/4" (4,40 - 60,15 m)
- Revestimento : Tubo PVC de 6" (0-4,40 m)
- Cimentação : (0-4,40 m)

A perfuração foi encerrada com um nível estático de 9,00 m, tendo sido encontrada uma fraca entrada d'água aos 24,00 m de profundidade. O poço foi testado com um compressor Atlas Copco modelo PR-700-CUD que funcionou durante, cerca de 60 minutos, esgotando completamente a água. O resultado desfavorável obtido-poço seco (vazão inferior a 200 litros/hora)-deve-se, provavelmente, ao fato de, as fraturas nos xistos da Formação Seridó apresentarem-se localmente obstruídas ou regeladas não propiciando a formação de depósitos hídricos em subsuperfície.
