**MINISTÉRIO DE MINAS E ENERGIA
COMPANHIA DE PESQUISA DE RECURSOS MINERAIS - CPRM
SUPERINTENDÊNCIA REGIONAL DE RECIFE**

RELATÓRIO DOS SERVIÇOS DE RECUPERAÇÃO ESTRUTURAL DOS

PONTAS DE PEDRA II

**RECIFE
FEVEREIRO/1996**

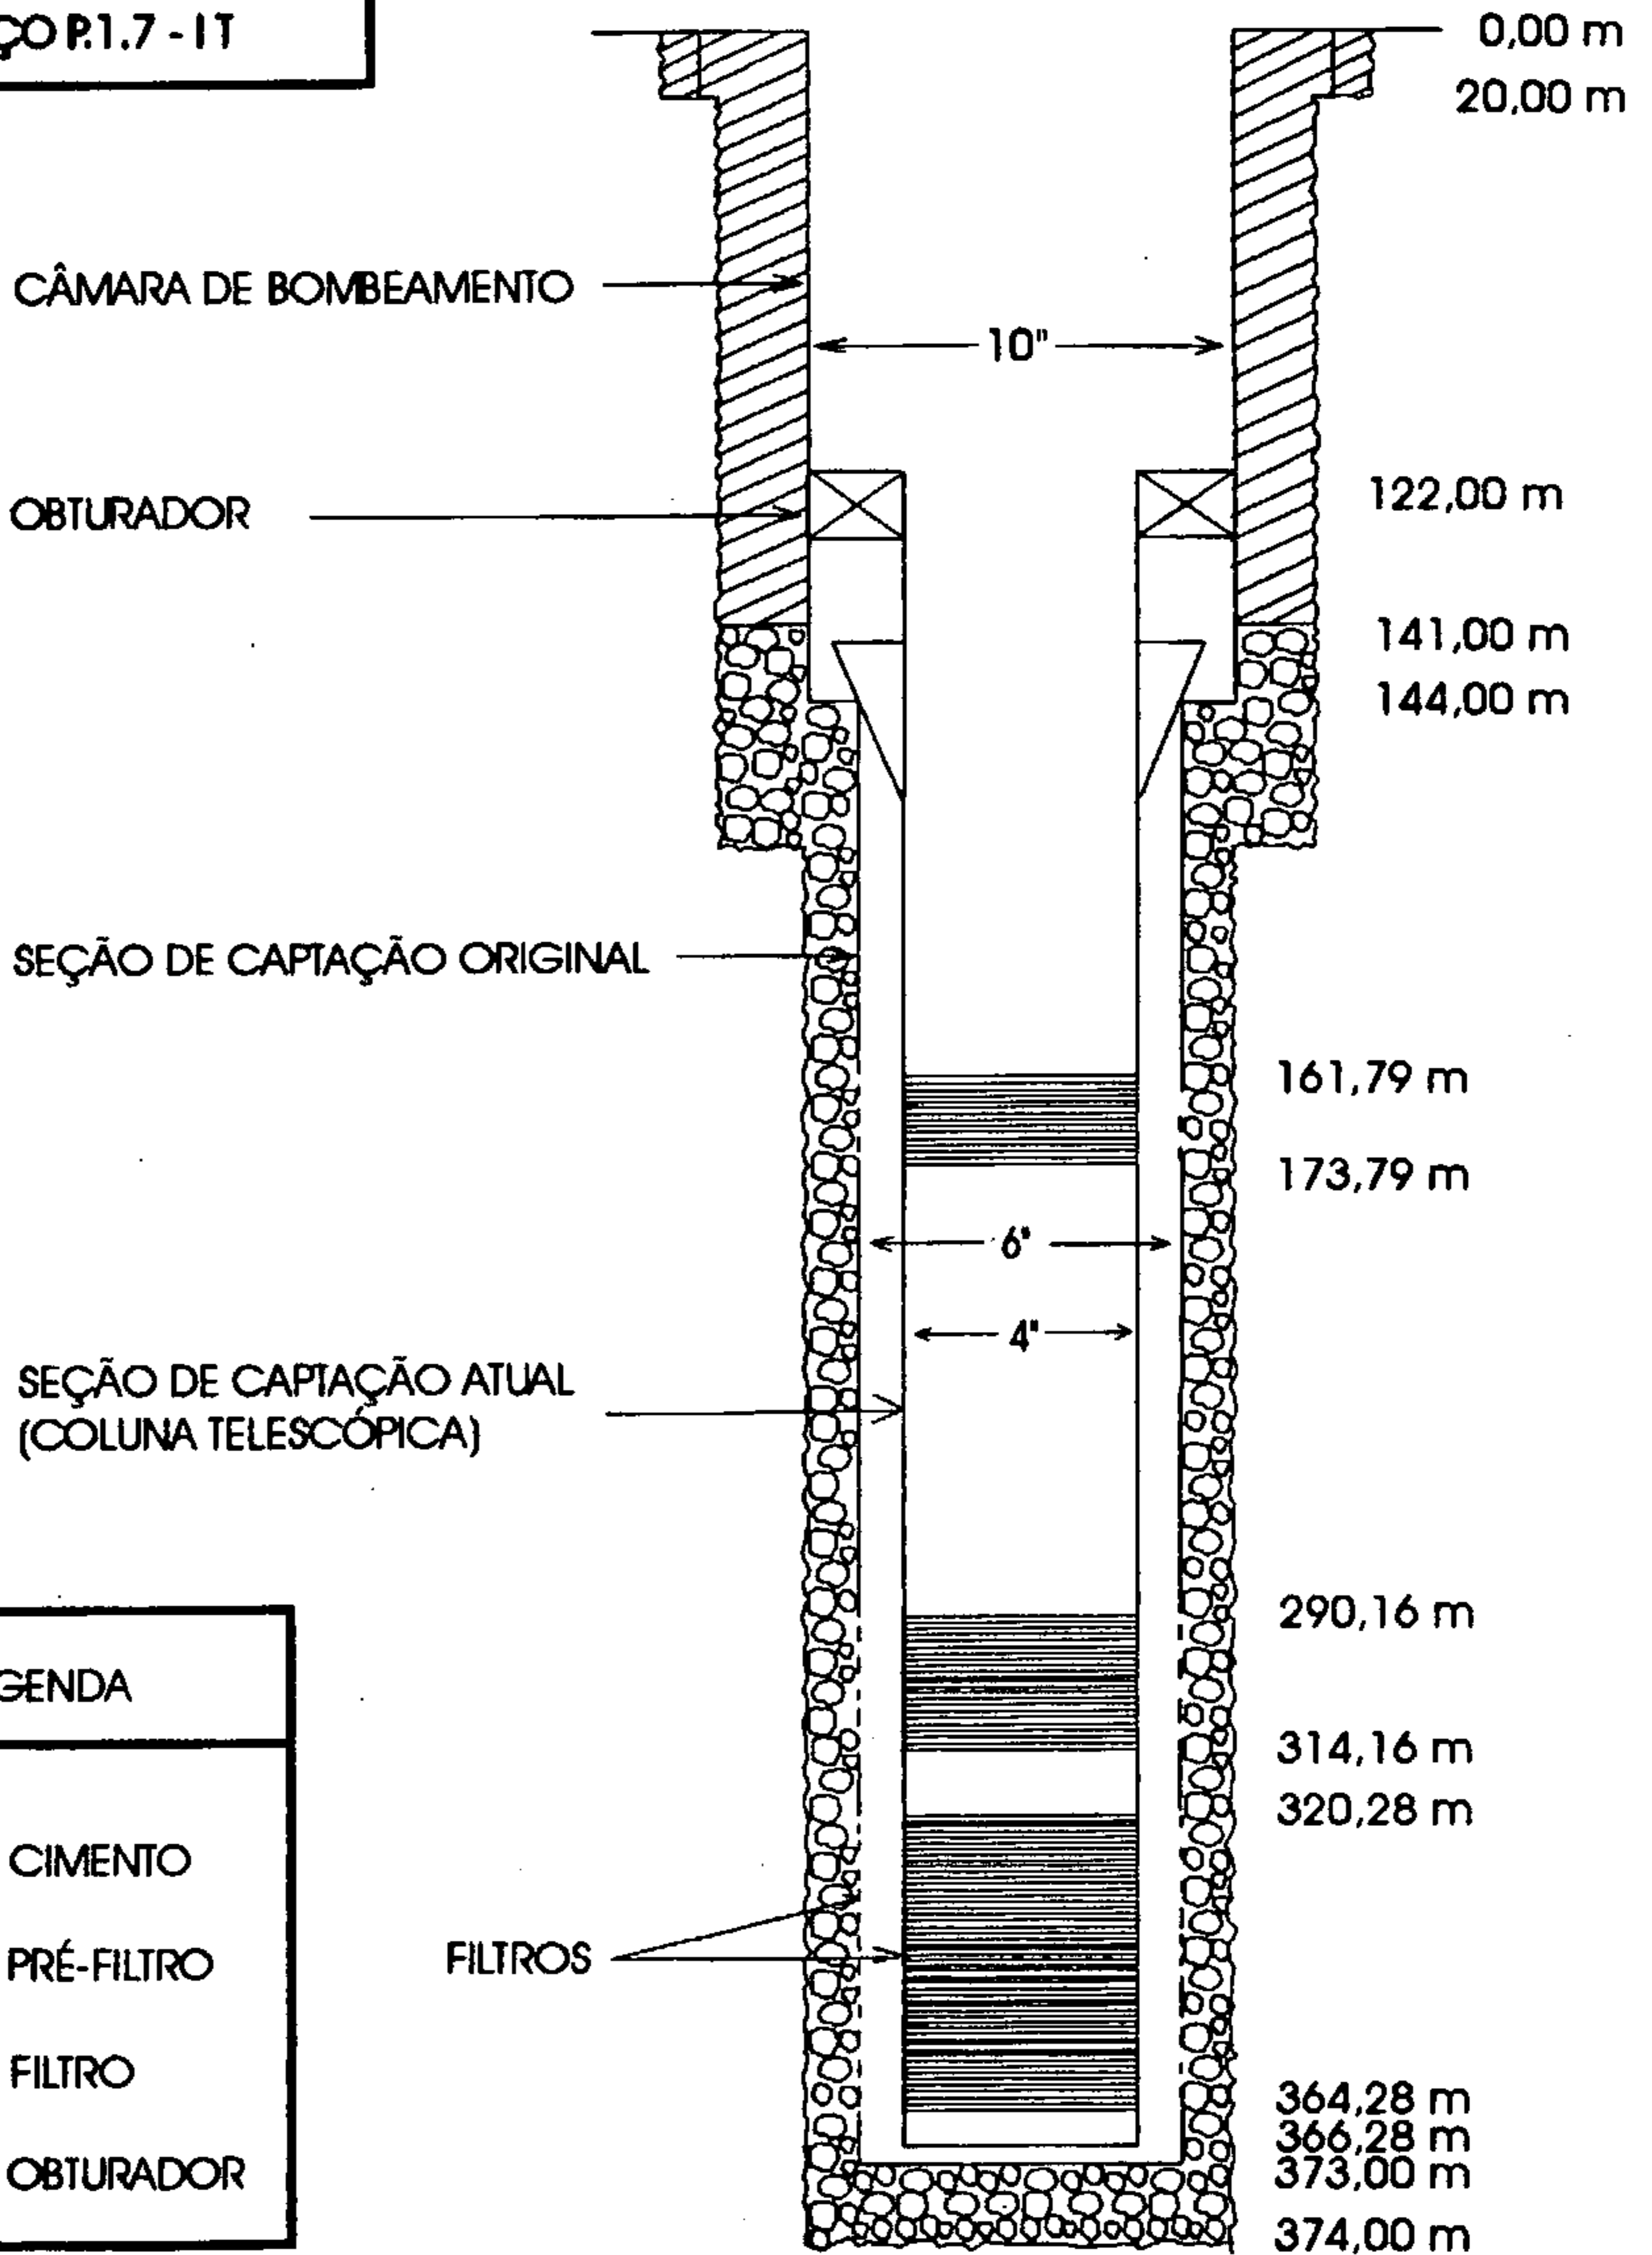
POÇO P.1.7 - IT

O poço P.1.7, pertencente ao sistema de Itamaracá, produzia areia e cascalho em função de rompimento nos filtros da coluna de captação em trecho não identificado pelo telediagnóstico, que revelou furos no revestimento e áreas suspeitas, inclusive na câmara de bombeamento, que foram isoladas pela coluna telescópica e obturador de 10", posicionado acima da redução de 10" x 6" com este objetivo. O poço foi inicialmente desobstruído com auxílio de um pescador de 5 1/2", sem utilização de fluido, posteriormente com água e concluindo com utilização de compressor através de coluna mista, com 5 1/2" na câmara de bombeamento e 2 7/8" na seção de captação original, chegando-se até a profundidade final aos 373,00 metros, retirando-se areia, cascalho e pedras.

A coluna telescópica foi instalada com auxílio de ferramenta de trabalho, após a descida de gabarito de 5 1/2" na seção de captação original, sendo ancorada na redução de 10" x 6" aos 140,37 m, com obturador de 10" posicionado a 122,00 metros.

Obs.: Coluna telescópica composta de 164,28 m de revestimento galvanizado de 4" ID, DIN 2440 e 80,00 m de filtro inox 4", abertura 0,25 mm, ancorada na redução da câmara de bombeamento, com obturador selando a seção de captação original.

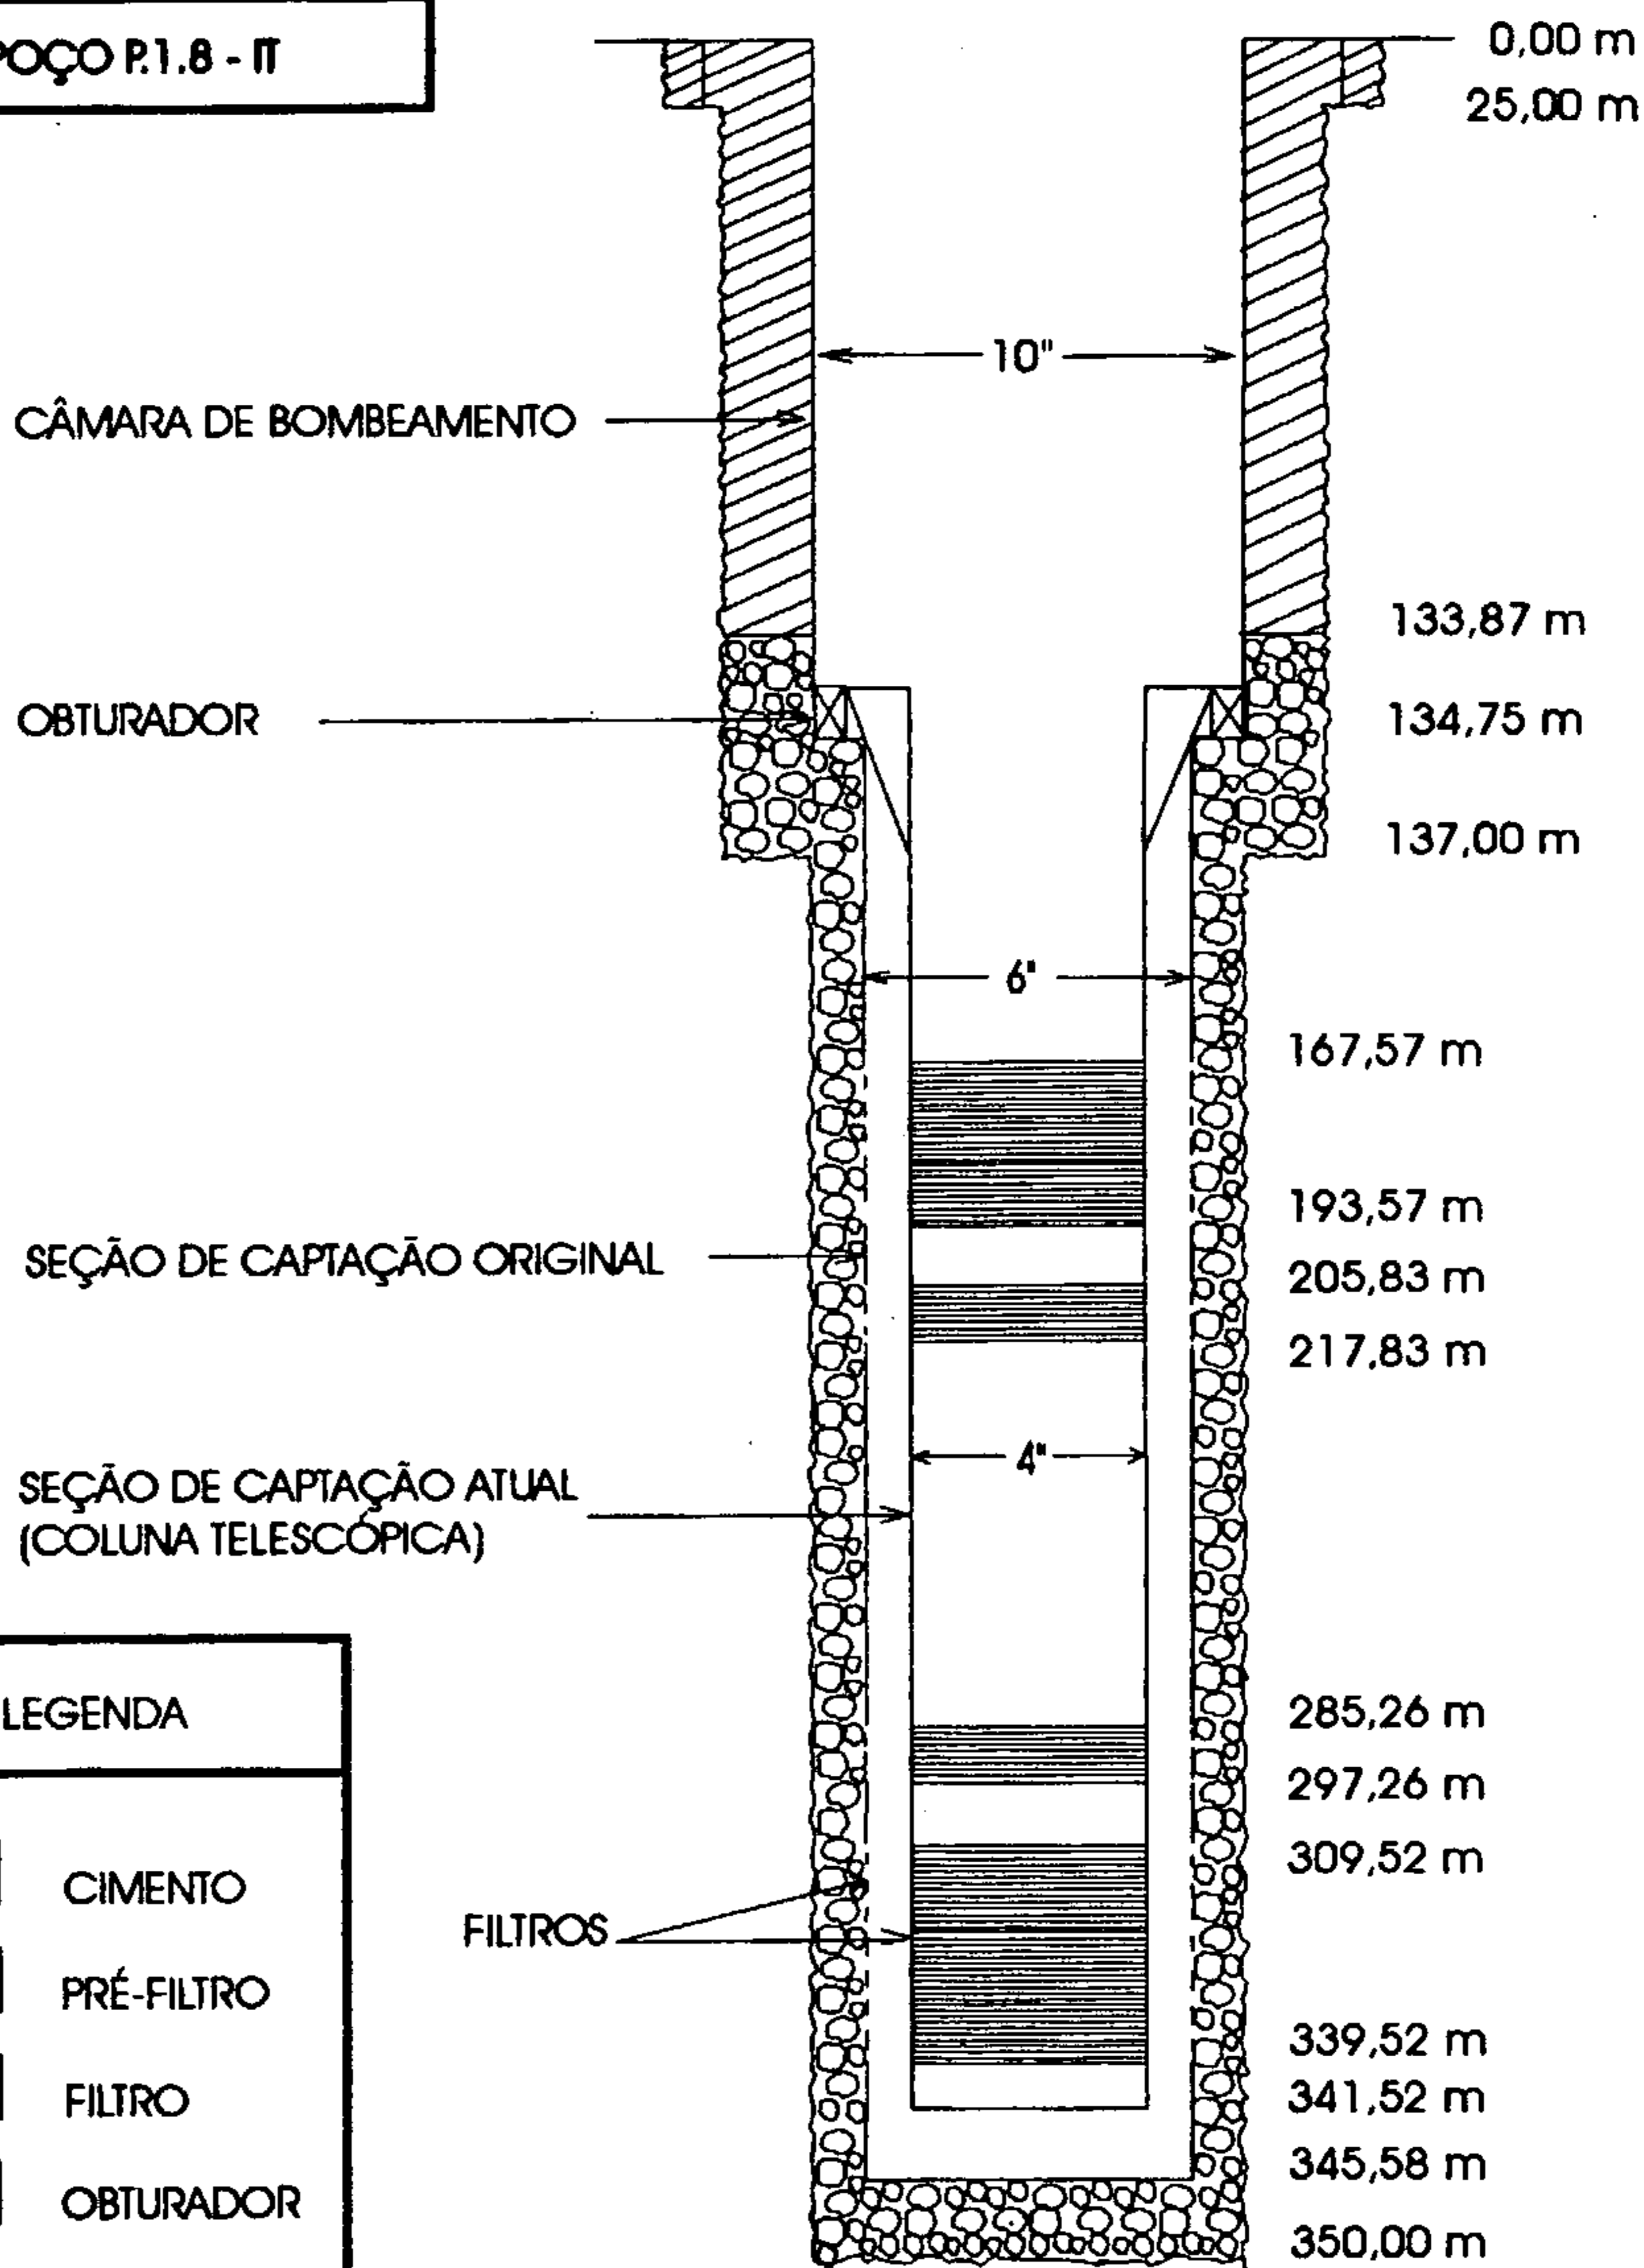
POÇO P.1.8 - II

O poço P.1.8-IT, pertencente ao sistema de abastecimento de Itamaracá, produzia areia como consequência de rompimento em algum ponto da seção de captação, não identificado pelo telediagnóstico, que se encontrava obstruída à partir de 246,00 metros e com área dos filtros parcialmente colmatada.

A coluna telescópica foi instalada com auxílio de ferramenta de trabalho, sendo ancorada na redução de 10" x 6" aos 134,00 metros utilizando obturador de 10".

Obs.: Coluna telescópica composta de 127,65 m de revestimento galvanizado de 4" ID, DIN 2440 e 80,00 m de filtro inox 4", abertura 0,25 mm, ancorada na redução da câmara de bombeamento, com obturador selando a seção de captação original.

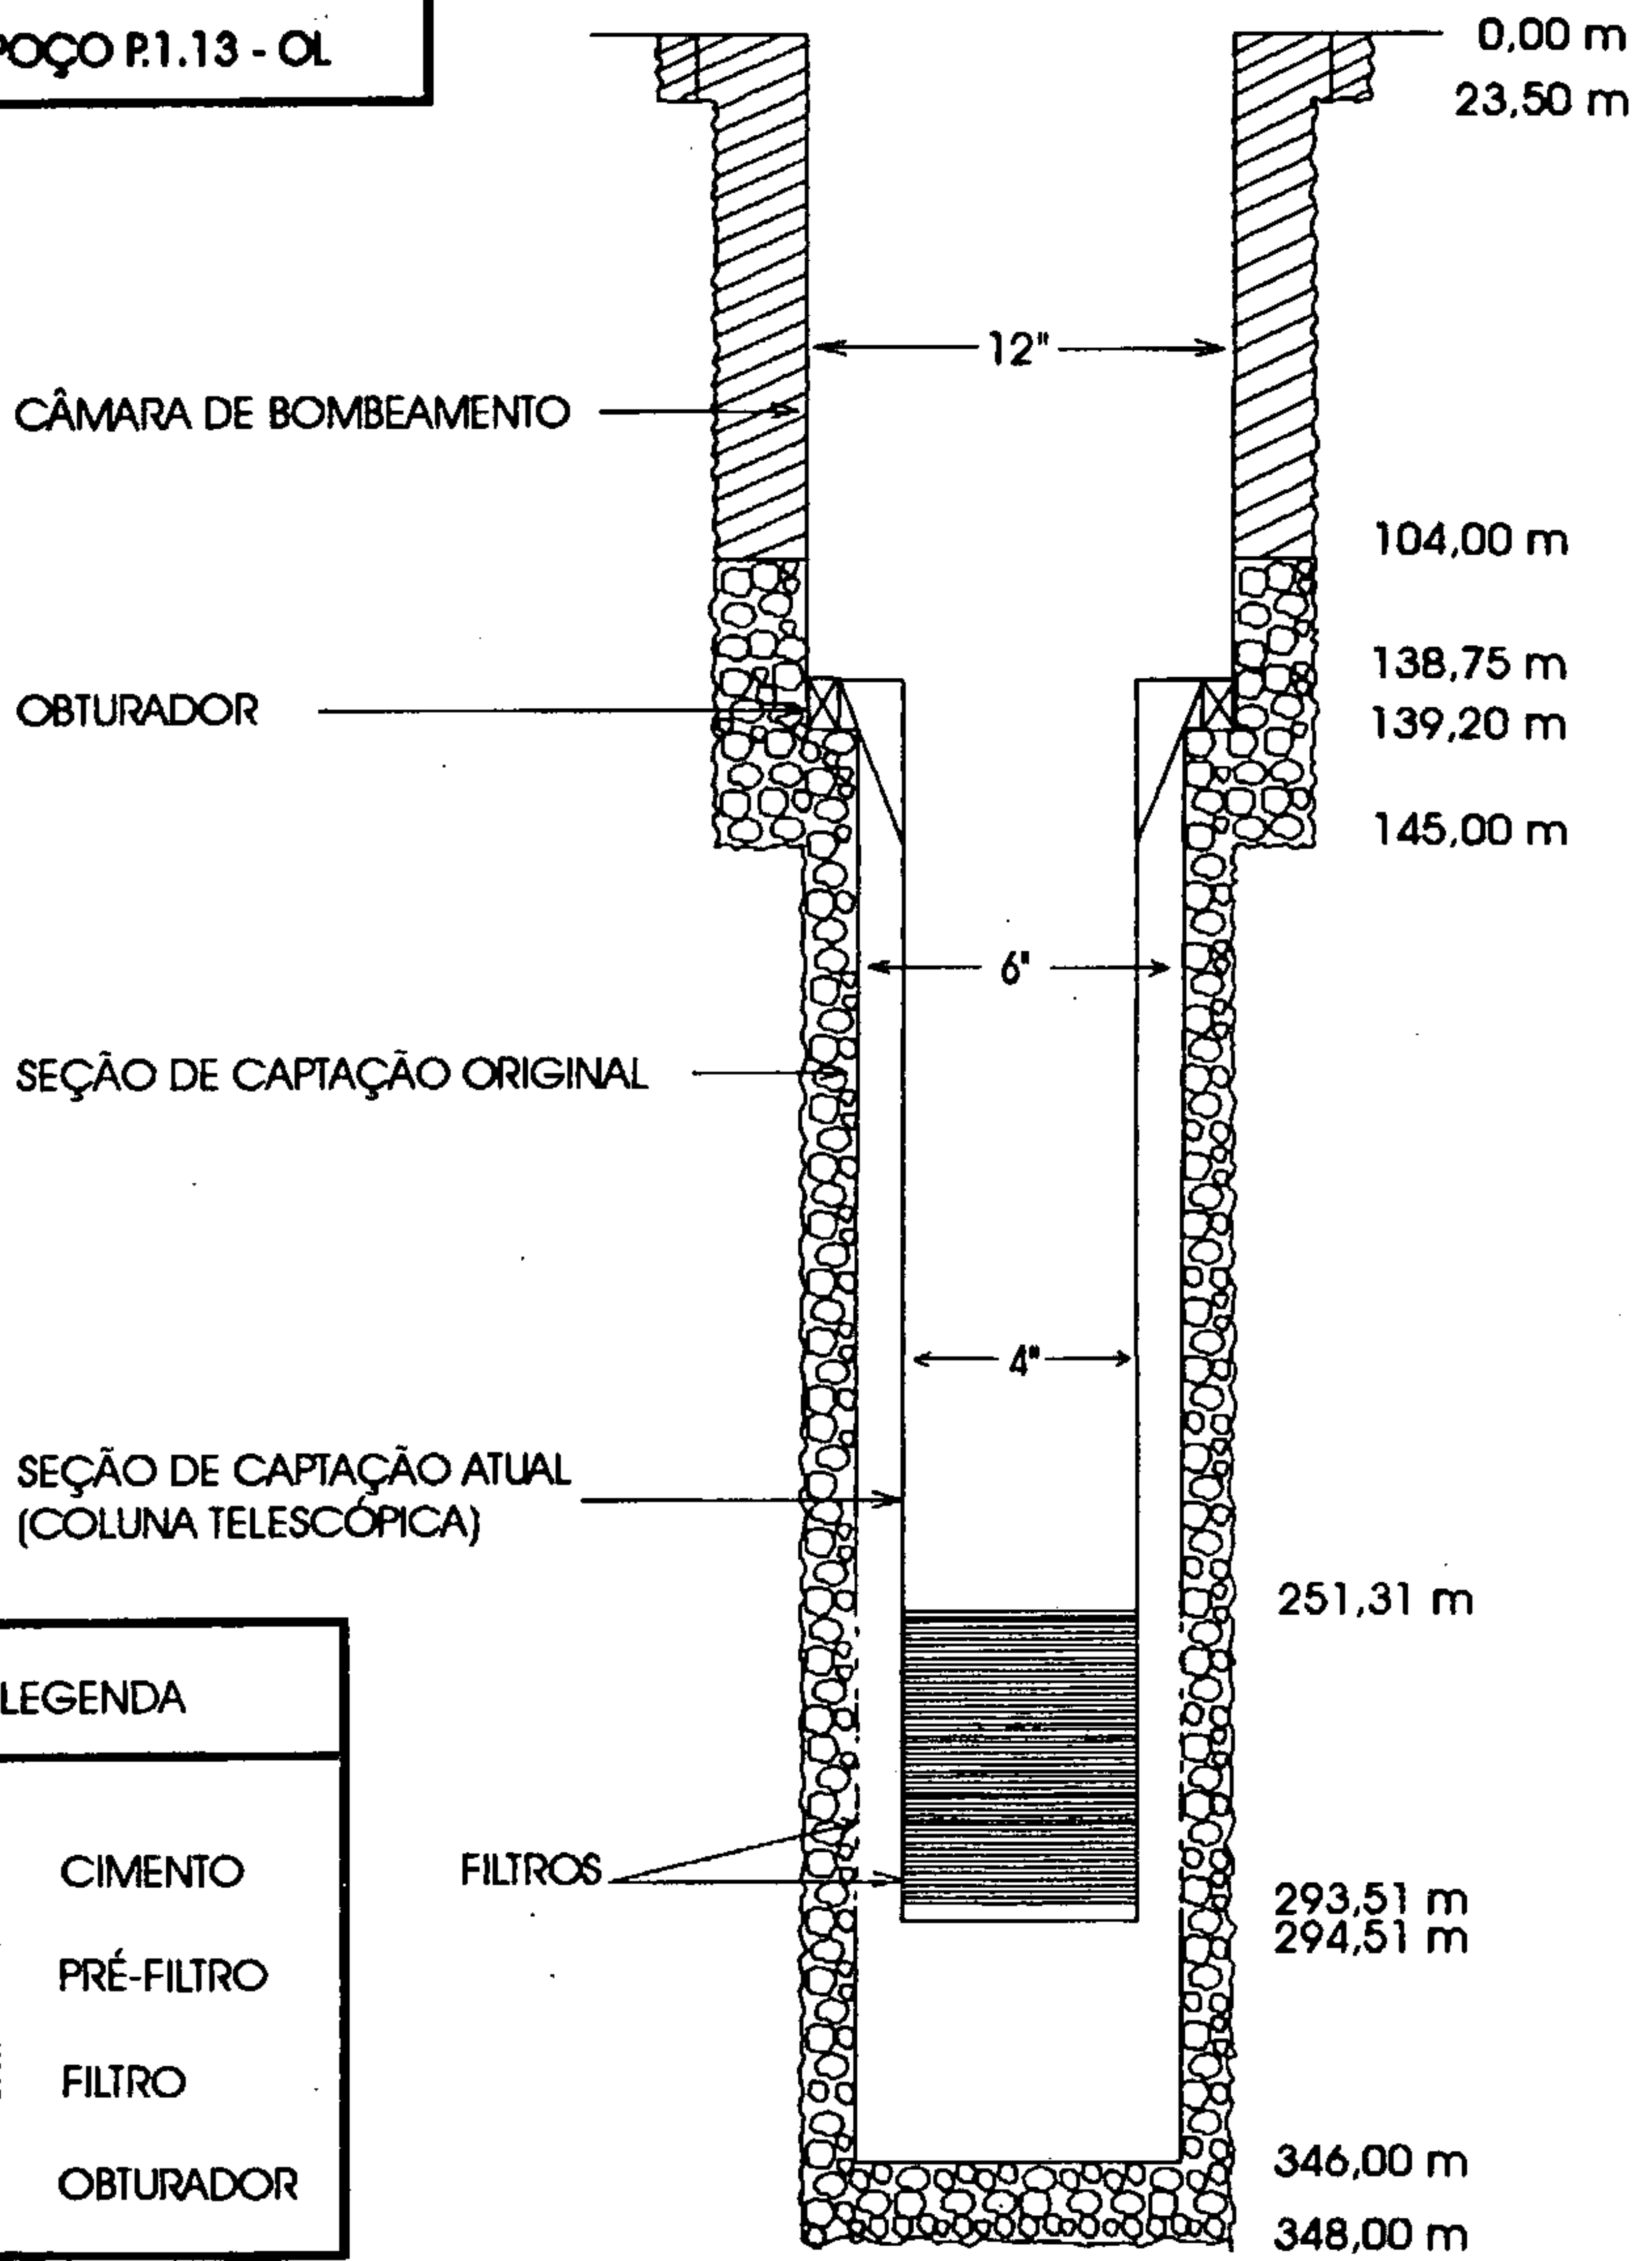
POÇO P.1.13 - OL

O poço P.1.13-OL, pertence ao sistema de abastecimento de Perijucã, localizado em Jardim Atlântico - Olinda, encontrava-se desativado com problemas de produção de areia, em função de rompimento de algum trecho da seção de captação, além de obstruído com tubos de PVC e sem informações sobre a situação dos filtros, já que a perfilagem ótica não atingiu a profundidade necessária para registrar as seções filtrantes por conta da obstrução existente.

A partir de então foram feitas várias tentativa de avanço, registrando-se a presença de areia e cascalho no retorno do fluido, que perdia a viscosidade rapidamente, sem se conseguir estabilizar a produção de material arenoso, indicando claramente um rompimento de grandes proporções na seção de captação, com desbalanceamento do poço e ameaça de prisão de ferramenta.

Foi tentada a estabilização do poço com utilização de tampão de fluido viscoso, sem contudo conseguir resultados, observando-se sempre desmoronamento a partir de 284,00 m. Por último tentou-se o compressor, com uma coluna de descarga no fundo, também não se obtendo resultado, tendo que utilizar novamente fluido à base de polysafe para remoção de material arenoso,

A coluna telescópica foi descida com ferramenta de trabalho, sendo ancorada na redução de 12" x 6" e instalado obturador de 12" aos 139,65 m.

Obs.: Coluna telescópica composta de 113,56 m de revestimento galvanizado de 4" ID, DIN 2440 e 42,20 m de filtro inox 4", abertura 0,25 mm, ancorada na redução da câmara de bombeamento, com obturador selando a seção de captação original.

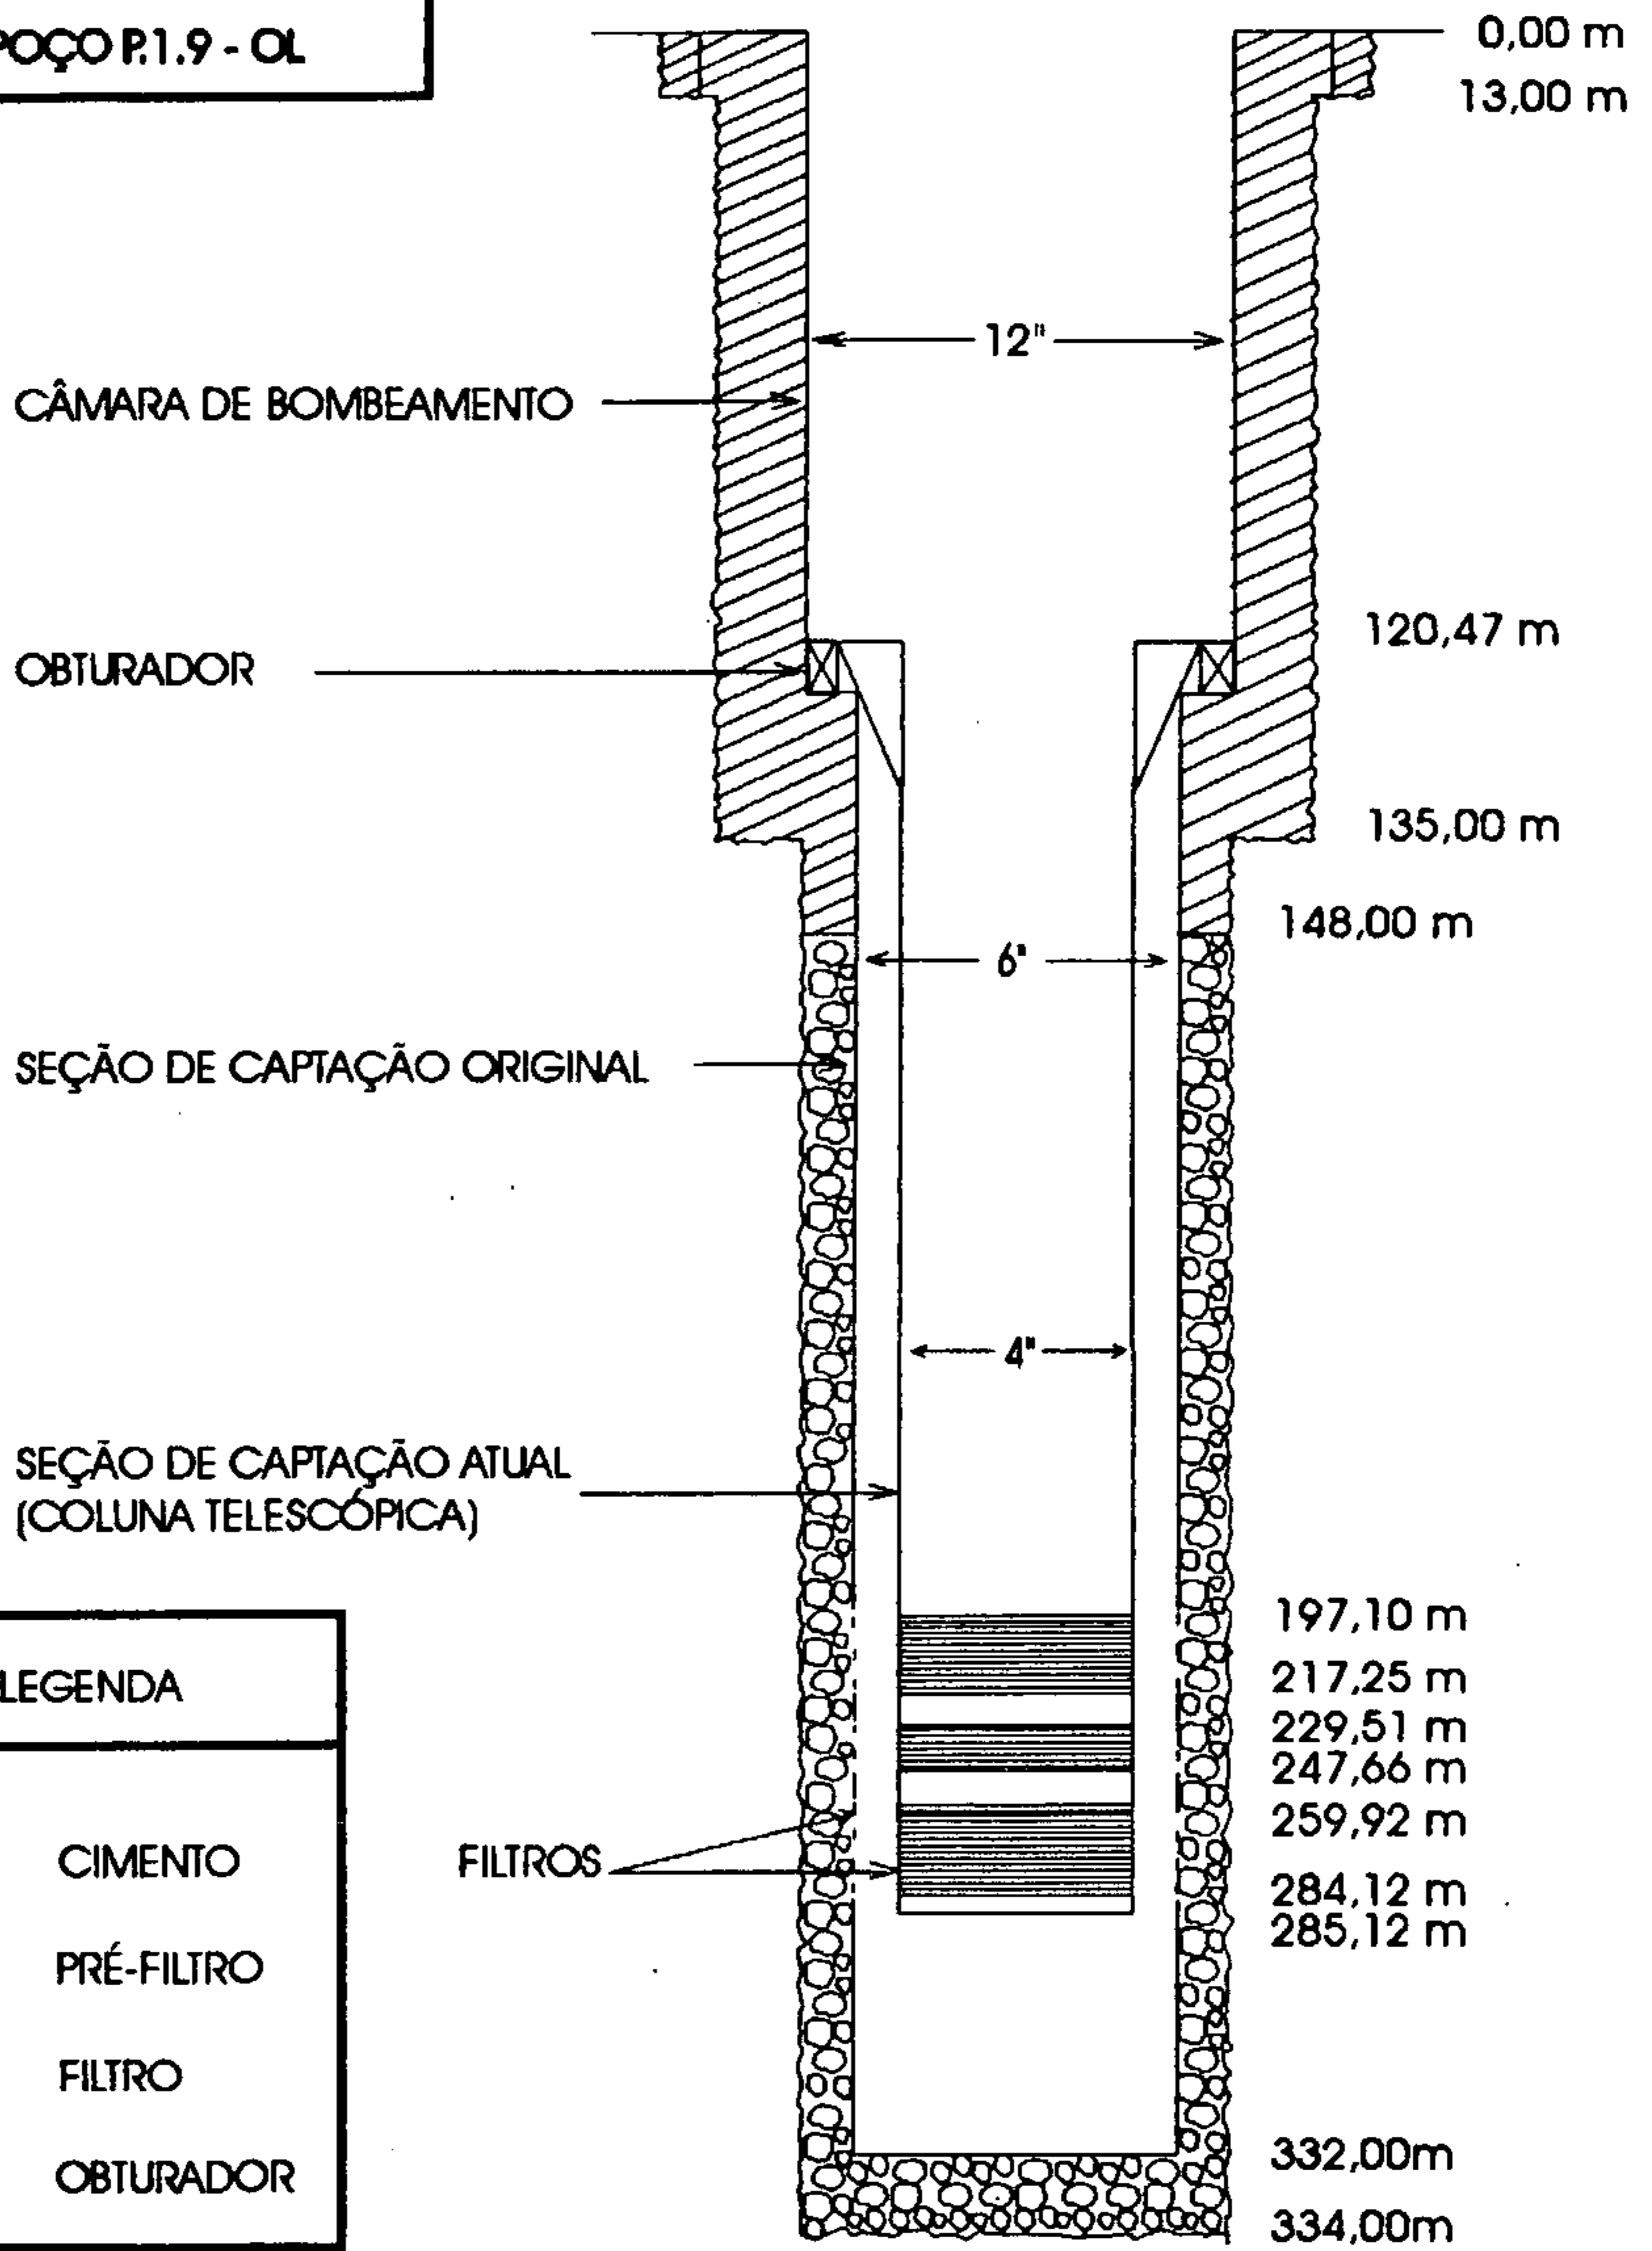
POÇO P.1.9 - OL

O poço P.1.9-OL, pertence ao sistema de abastecimento de Perijucã, localizando-se em Rio Doce - Olinda, apresentando produção de areia em função de possíveis rompimentos em trechos da seção de filtros a partir de 177,0 m, conforme relatório da perfilagem ótica, e obstruído a partir de 232,20 metros. O poço foi desobstruído inicialmente com broca de 5 1/8", em seguida com pescador de 5 1/2", sendo recuperados pedaços de tubos PVC, pedras e tijolo, constatando-se o rompimento da seção de captação em mais de um ponto.

A partir de 260,31 m foi utilizado fluido a base de polysafe na tentativa de desobstruir o poço e estabilizar a produção de areia e cascalho, sendo recuperado bastante material em calha, acarretando ameaças de prisão da ferramenta com o desbalanceamento do fluido de perfuração que perdia a viscosidade rapidamente, obrigando a utilização de tampão de fluido viscoso, sem contudo, conseguir avanço a partir de 286,50 m, optando-se por instalar a nova coluna de captação nesta profundidade, em função da impossibilidade de atingir o final do poço, por conta dos rompimentos da seção original e desmoronamento do pré-filtro.

A coluna telescópica foi descida com ferramenta de trabalho, sendo ancorada na redução de 12" x 6", com obturador instalado aos 122,27 metros.

Obs.: Coluna telescópica composta de 102,15 m de revestimento galvanizado de 4" ID, DIN 2440 e 62,50 m de filtro inox 4", abertura 0,25 mm, ancorada na redução da câmara de bombeamento, com obturador selando a seção de captação original.

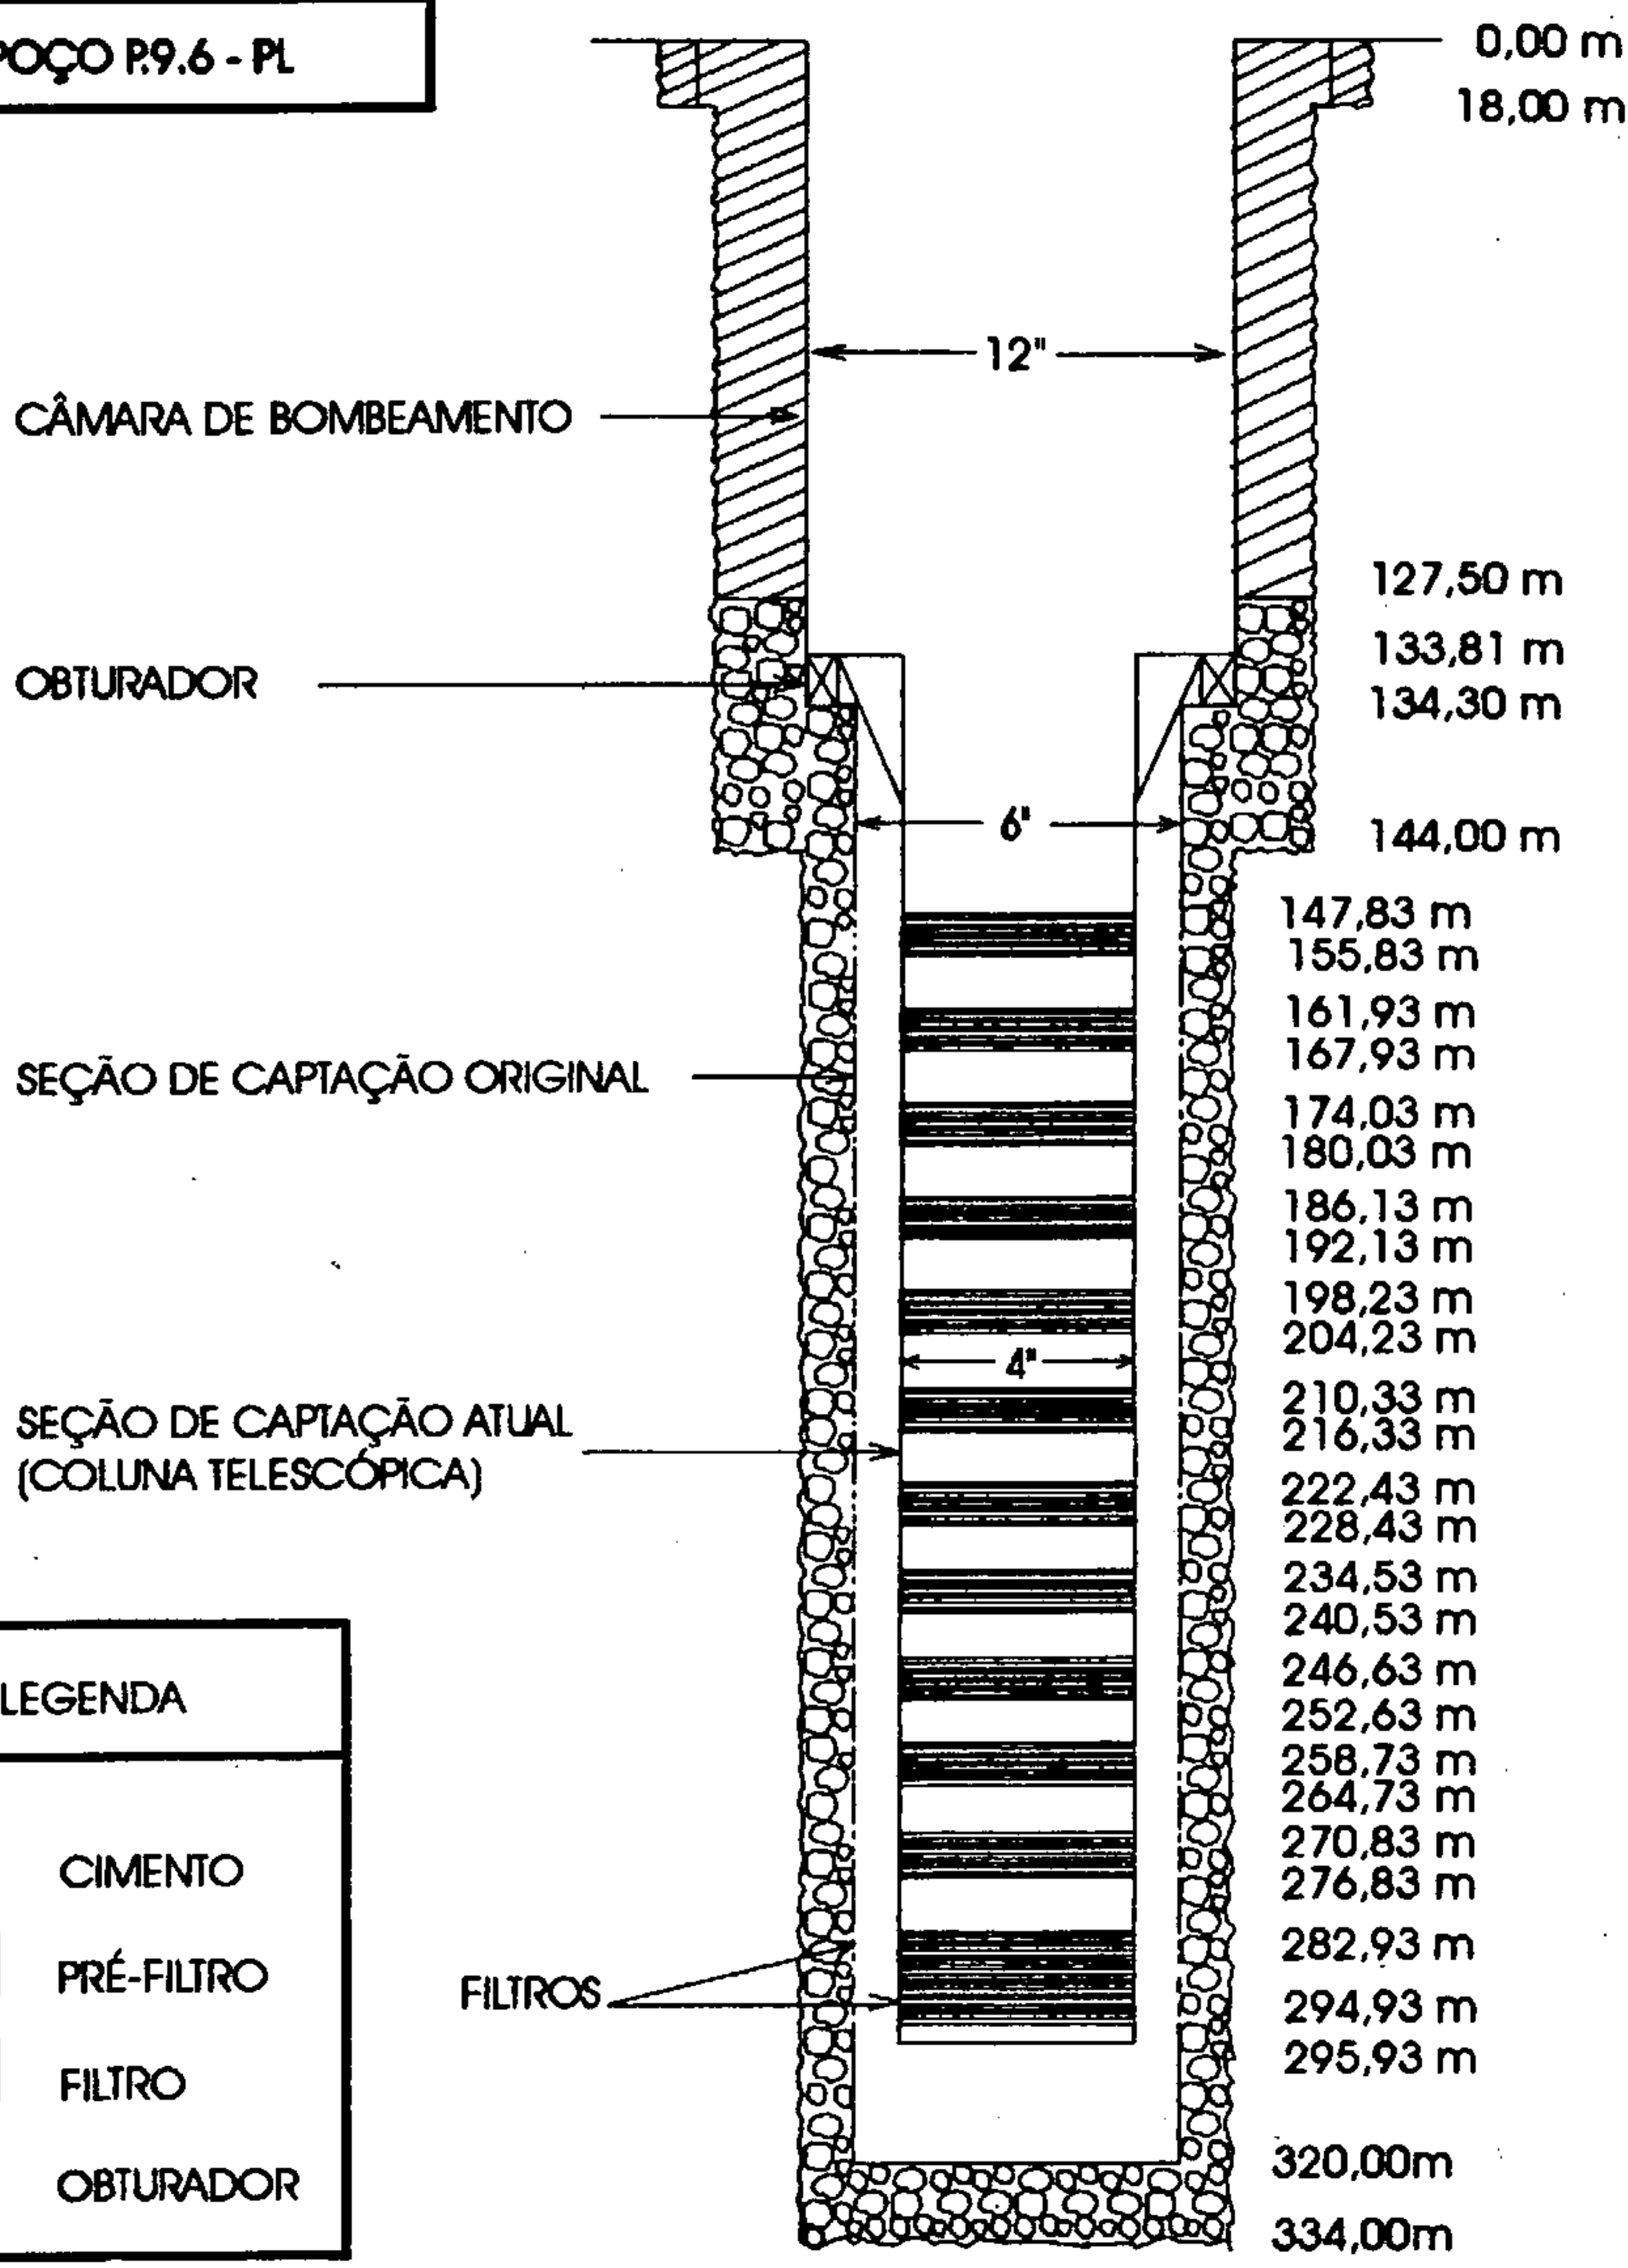
POÇO P.9.6 - PL

O poço P.9.6-PL, pertencente ao sistema de abastecimento de Maranguape I, localizado em Paulista, apresentava produção de areia e obstrução a partir da redução de 12" x 6" a 135,0 m, não se tendo em função disto informações da perfilagem ótica sobre a seção de captação original.

Após a descida de gabarito de 5 1/2" foi instalada a coluna telescópica com auxílio da ferramenta de trabalho, sendo ancorada na redução de 12" x 6" com obturador aos 135,31 m.

Obs.: Coluna telescópica composta de 82,12 m de revestimento galvanizado de 4" ID, DIN 2440 e 80,00 m de filtro inox 4", abertura 0,25 mm, ancorada na redução da câmara de bombeamento, com obturador selando a seção de captação original.
