**MINISTÉRIO DE MINAS E ENERGIA
COMPANHIA DE PESQUISA DE RECURSOS MINERAIS - CPRM
SUPERINTENDÊNCIA REGIONAL DE RECIFE**

RELATÓRIO DOS SERVIÇOS DE RECUPERAÇÃO ESTRUTURAL DOS

PONTAS DE PEDRA II

**RECIFE
FEVEREIRO/1996**

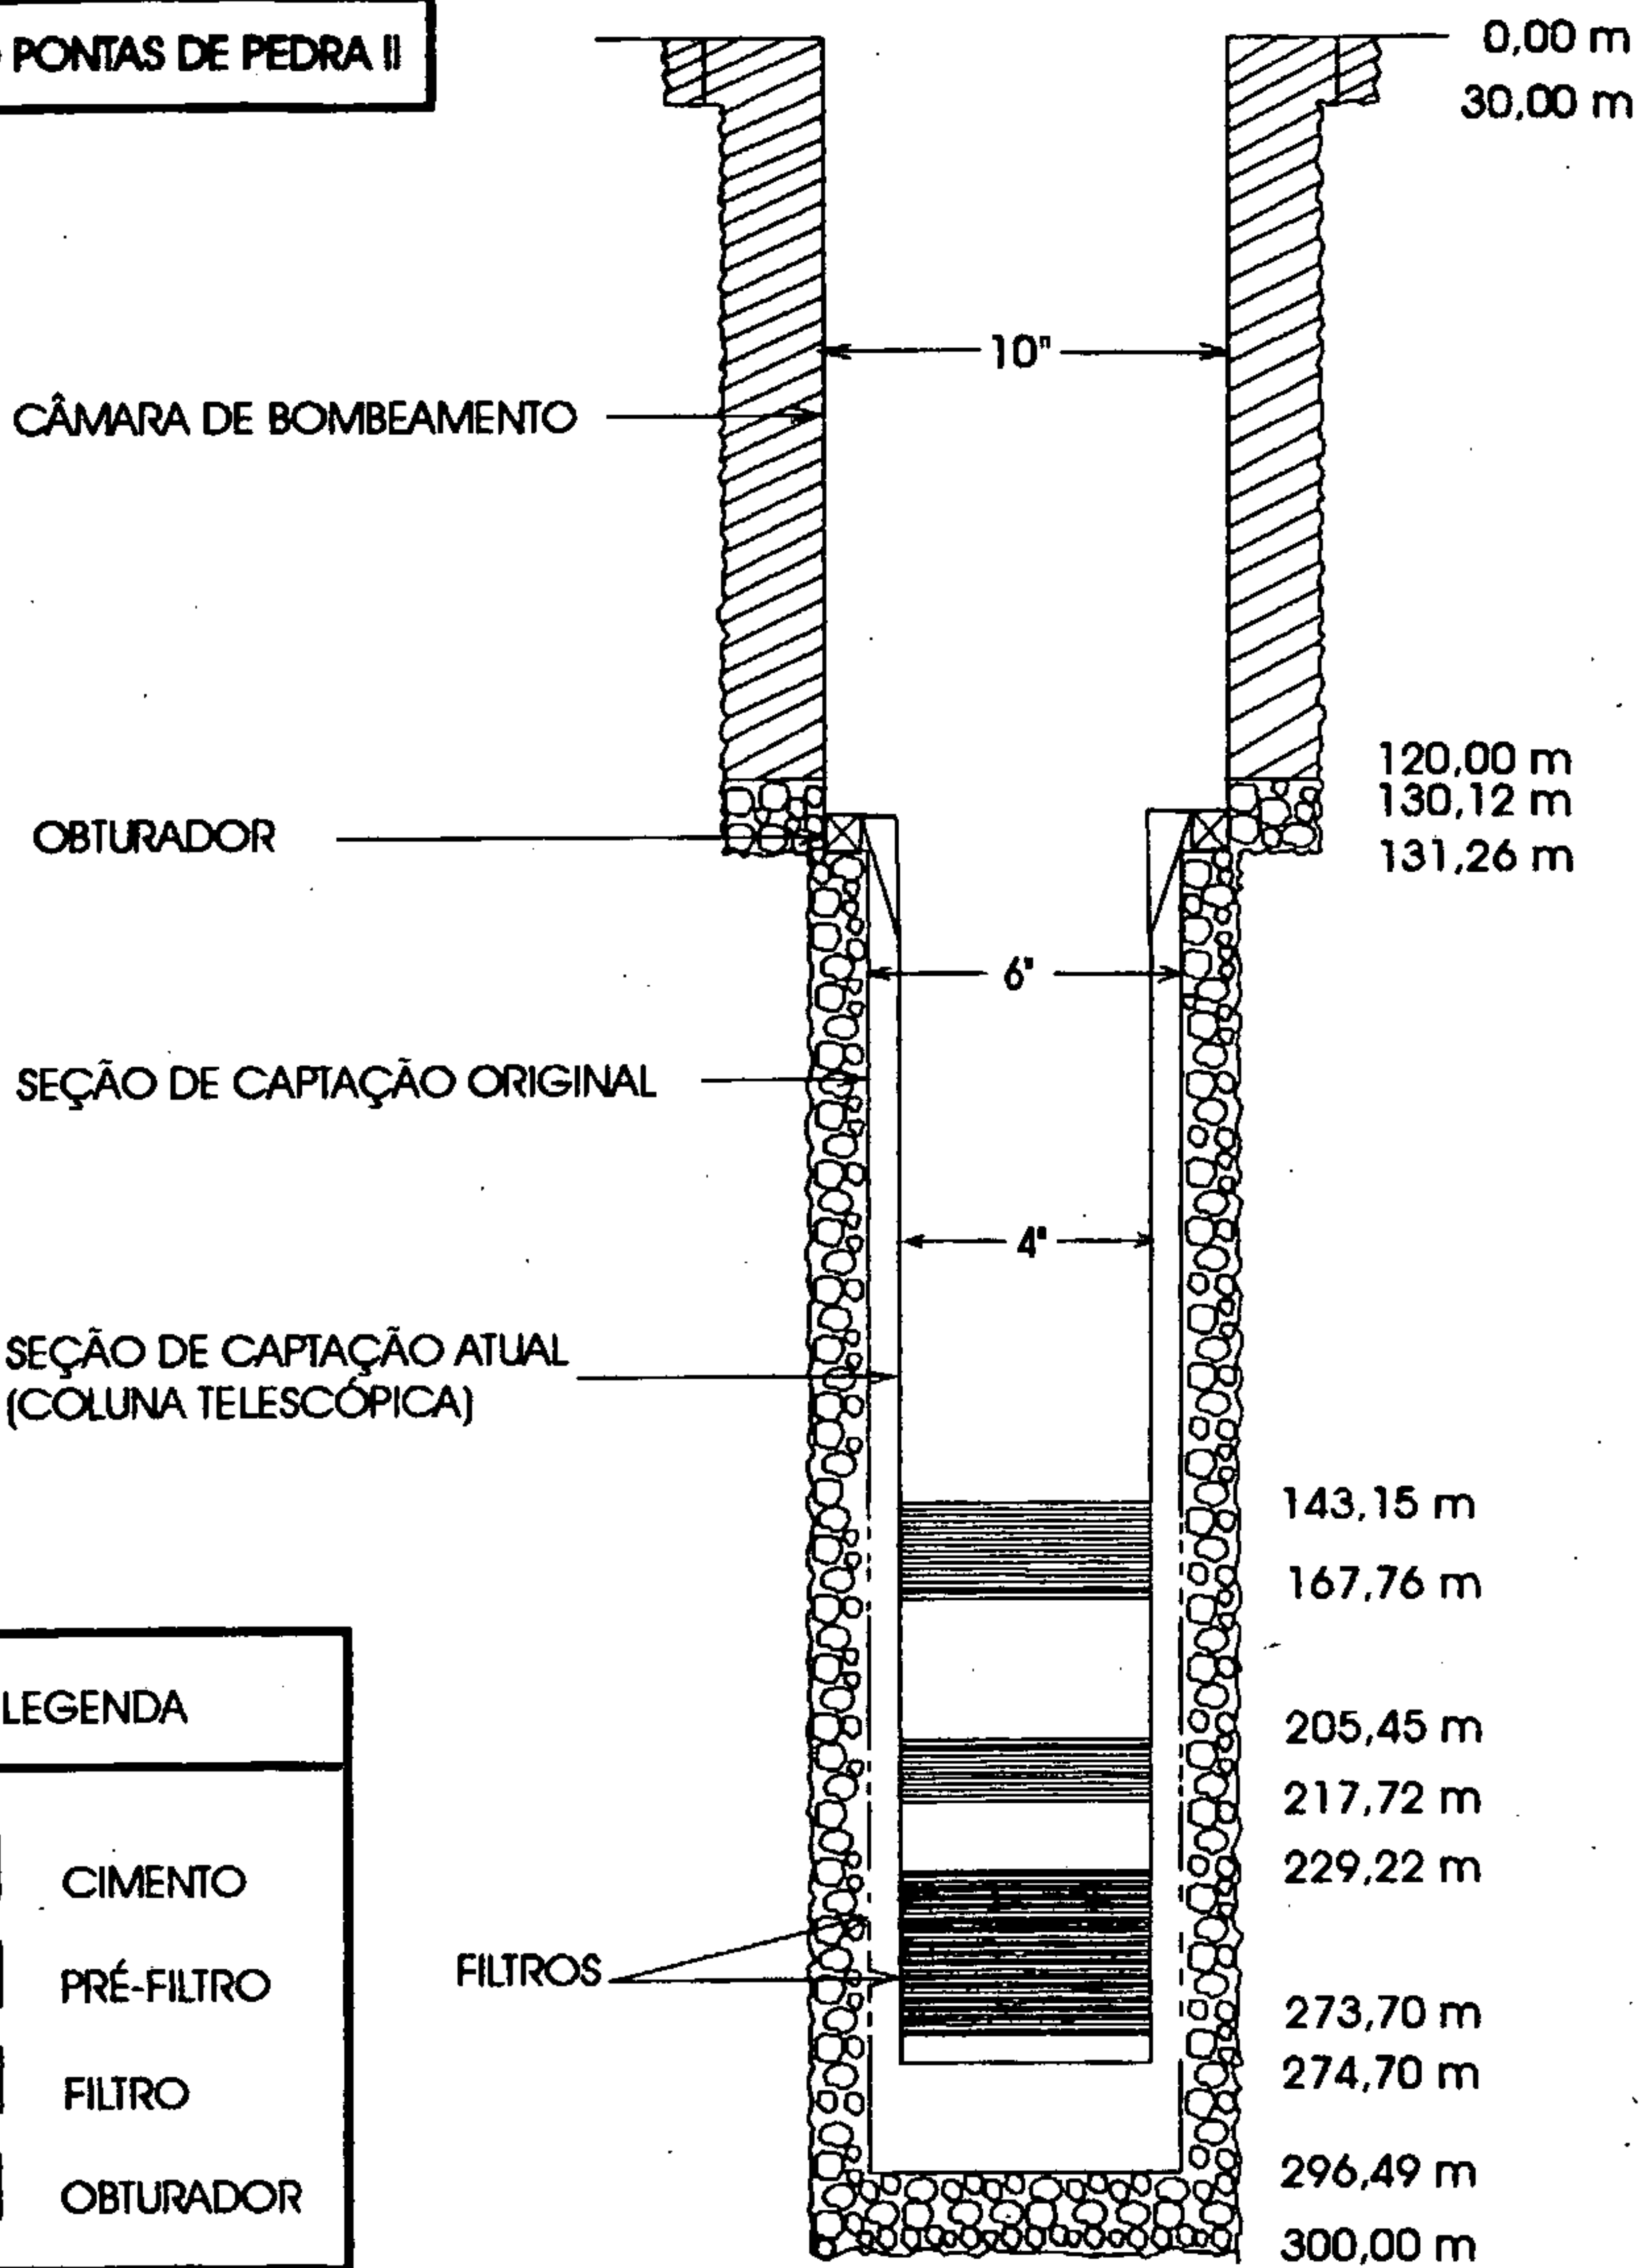
POÇO PONTAS DE PEDRA II

O poço Pontas de Pedra II, pertencente ao sistema de abastecimento de Pontas de Pedra - Goiana, apresentava vazão de exploração limitada em função da produção de areia com obstrução na base da última seção de filtros.

A coluna telescópica foi instalada com auxílio da ferramenta de trabalho, sendo ancorada na redução de 10" x 6" com obturador de 10" aos 131,27 m.

Obs.: Coluna telescópica composta de 63,22 m de revestimento galvanizado de 4" ID, DIN 2440 e 81,36 m de filtro inox 4", abertura 0,25 mm, ancorada na redução da câmara de bombeamento, com obturador selando a seção de captação original.
