MONITORAMENTO DAS BOCAS DE MINAS ABANDONADAS COM DRENAGENS ÁCIDAS, NA ÁREA CORRESPONDENTE À BACIA CARBONÍFERA DE SANTA CATARINA.

Resumo

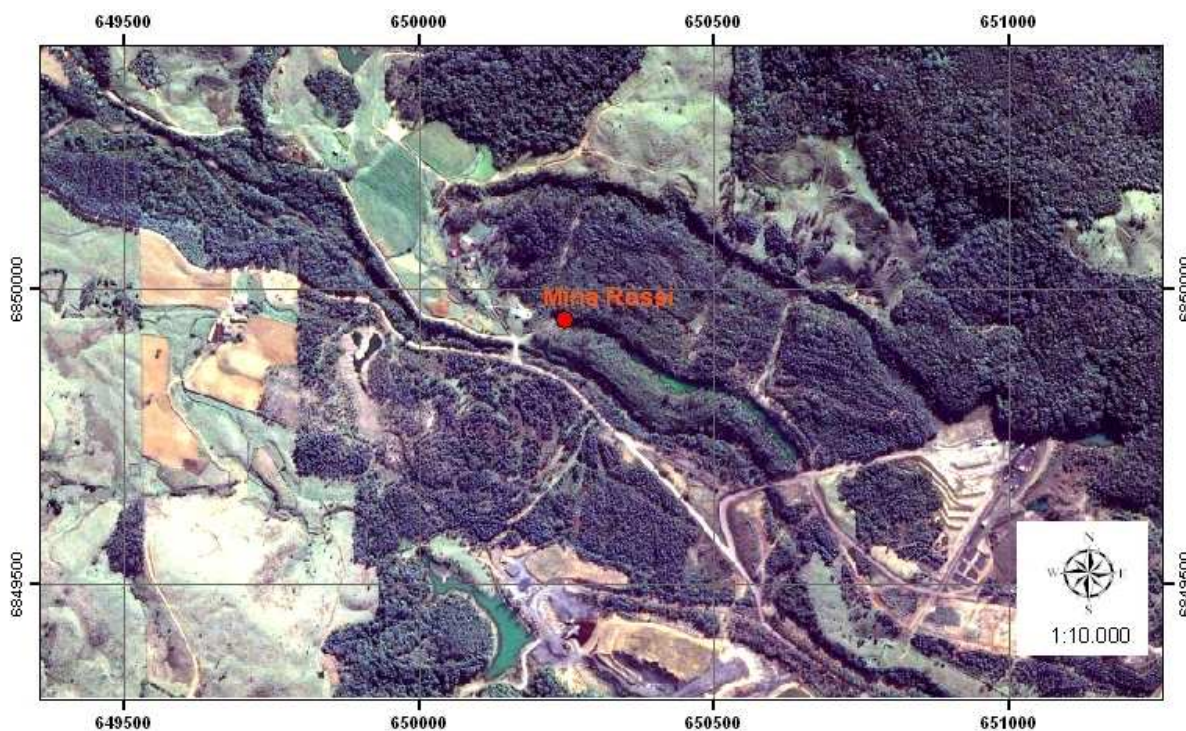
Figura 3: Localização da mina Rossi, primeiro ponto de contribuição de DAM no rio Mãe Luzia.

Na bacia do rio Araranguá o principal rio impactado pela atividade carbonífera é o Mãe Luzia, que é um dos formadores do rio Araranguá. Todas as unidades mineiras existentes nesta bacia estão posicionadas na sub-bacia do rio Mãe Luzia. O impacto sobre este rio inicia-se no seu alto curso, a partir de DAM gerada pelas bocas de minas abandonadas da Mina Rossi (Figura 3), até sua foz com o rio Araranguá.

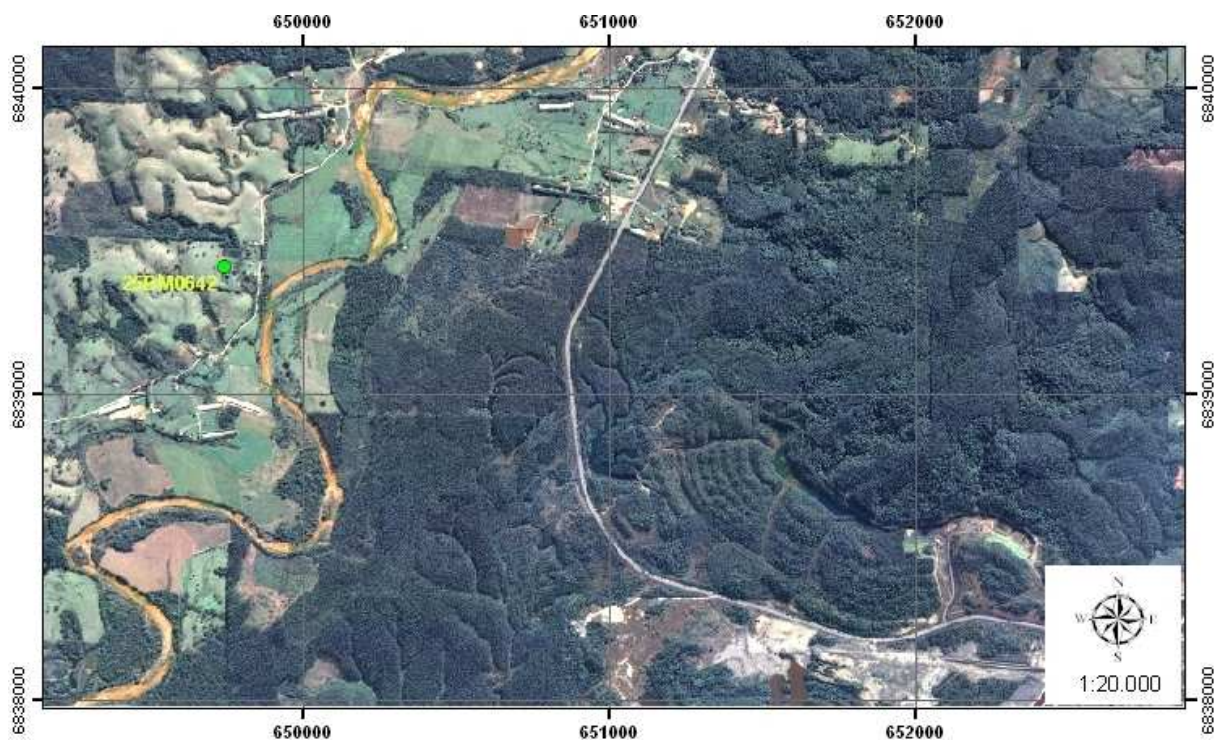
Figura 4: Localização da boca de mina 25BM0642.

A Figura 4 mostra a localização da boca de mina abandonada cadastrada como 25BM0642 nas margens do rio Mãe Luzia, em seu alto curso, município de Treviso. Esta boca corresponde a um furo de sonda executado para pesquisa de carvão, que se encontra aberto. O referido furo gera DAM, com vazão média de 5 L/s, o pH constatado nas campanhas de monitoramento foi próximo a 4,5, indicando um alto índice de acidez.

Pode-se observar a coloração amarelada no rio Mãe Luzia devido à presença de óxidos de ferro, provenientes de áreas com rejeitos carbono-piríticos expostos e de outras BMA's situadas a montante. Entre as coordenadas 651000 e 652000 ao sul, observam-se, também cavas e montes de estéreis, provenientes de mineração de carvão a céu aberto, realizada em épocas passadas.

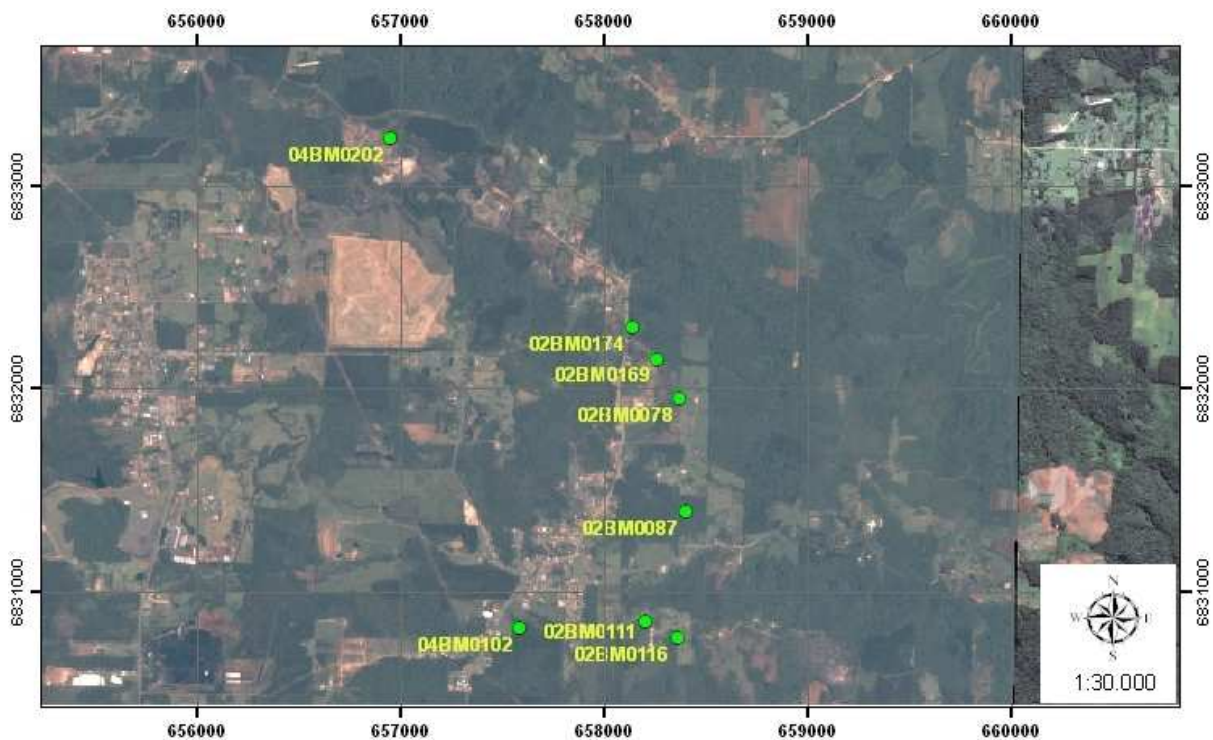
Figura 5: Localização de oito BMA's no morro Cechinel.

A Figura 5 mostra a área de nascente do rio Sangão, nas proximidades da BMA 04BM0202. A leitura da referida figura permite verificar que este rio está impactado desde sua área de nascentes. Nesta área, a camada de carvão Barro Branco aflora de maneira contínua ao longo de toda encosta inferior do morro Cechinel, visto na porção leste da referida figura. Pelo fato desta camada aflorar na encosta existem dezenas de BMA's nesta área, sendo que algumas delas geram expressiva vazão de DAM (Krebs, 2004).

Na Figura 5 estão representadas somente as BMA's com DAM incluídas na rede de monitoramento. A BMA 02BM0116, apresenta uma vazão média de 90 L/s, pH 3,2 e aporta ao rio Sangão aproximadamente 3,3 ton/dia de carga ácida.

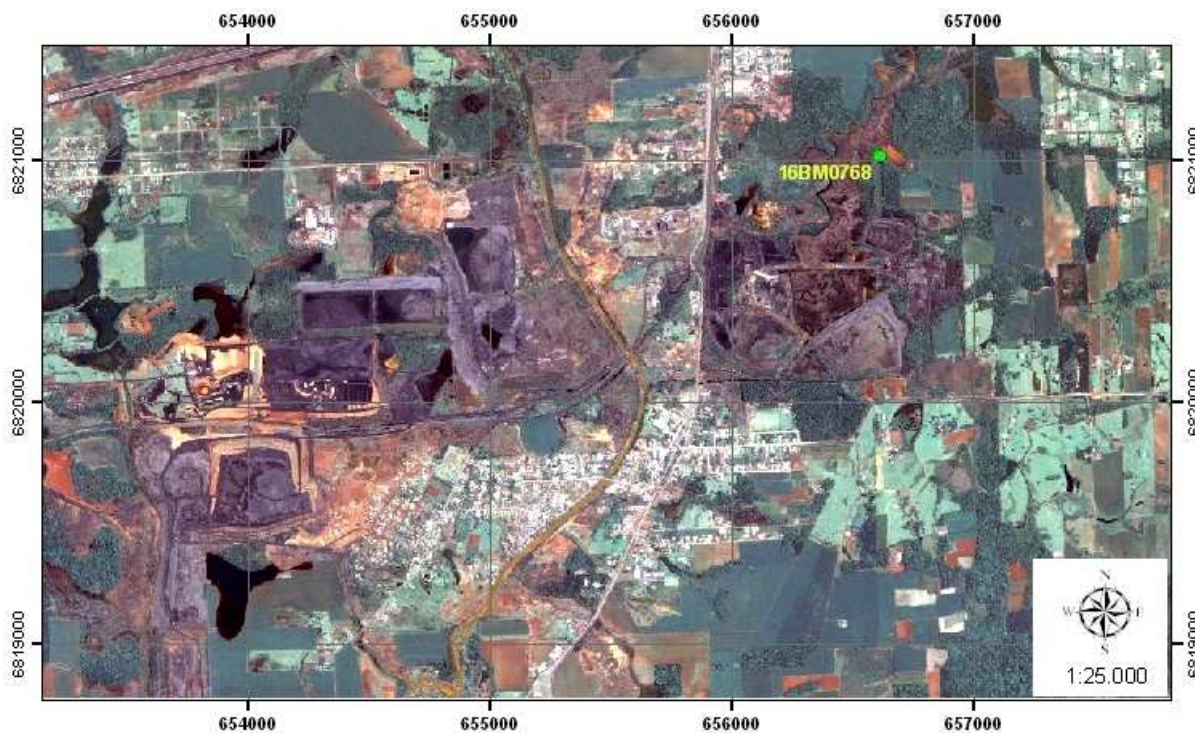
Figura 6: Localização da boca de mina 16BM0768.

A Figura 6 ilustra outra área impactada pela atividade carbonífera, na bacia do rio Araranguá. Esta área situa-se dentro do perímetro urbano de Criciúma, na sub-bacia do rio Sangão, que constitui o principal afluente do rio Mãe Luzia pela sua margem esquerda. No bairro Santa Augusta, o rio Sangão recebe pela margem esquerda, as águas do rio Criciúma, fortemente contaminadas por efluentes domésticos e industriais, além de águas ácidas oriundas de bocas de minas. Neste local há uma clara evidência da recarga do aquífero subterrâneo por água ácida, através da infiltração proveniente das águas contidas nas galerias onde foi minerada a Camada Barro Branco na antiga Mina Santa Augusta, que se encontra aproximadamente 15m acima da Mina Santa Augusta – Irapuá. Este fato foi verificado *in loco*, pela observação do severo gotejamento do arenito que constitui o teto na Mina Santa Augusta – Irapuá. Somada a esta infiltração há também a recarga através de fraturamentos, da água ácida com metais solubilizados, proveniente do rio Sangão.

A boca de mina abandonada 16BM0768 corresponde a um poço de ventilação, com aproximadamente 100 metros de profundidade, de uma antiga mina subterrânea de carvão, denominada “Mina A”, de titularidade da Companhia Siderúrgica Nacional (CSN). Cabe ressaltar que esta área encontra-se atualmente em fase de recuperação ambiental pela referida empresa.

A vazão média desta BMA é de 10,8 L/s e aporta ao rio Sangão, em seu médio curso, uma carga de 375 kg/dia de acidez.

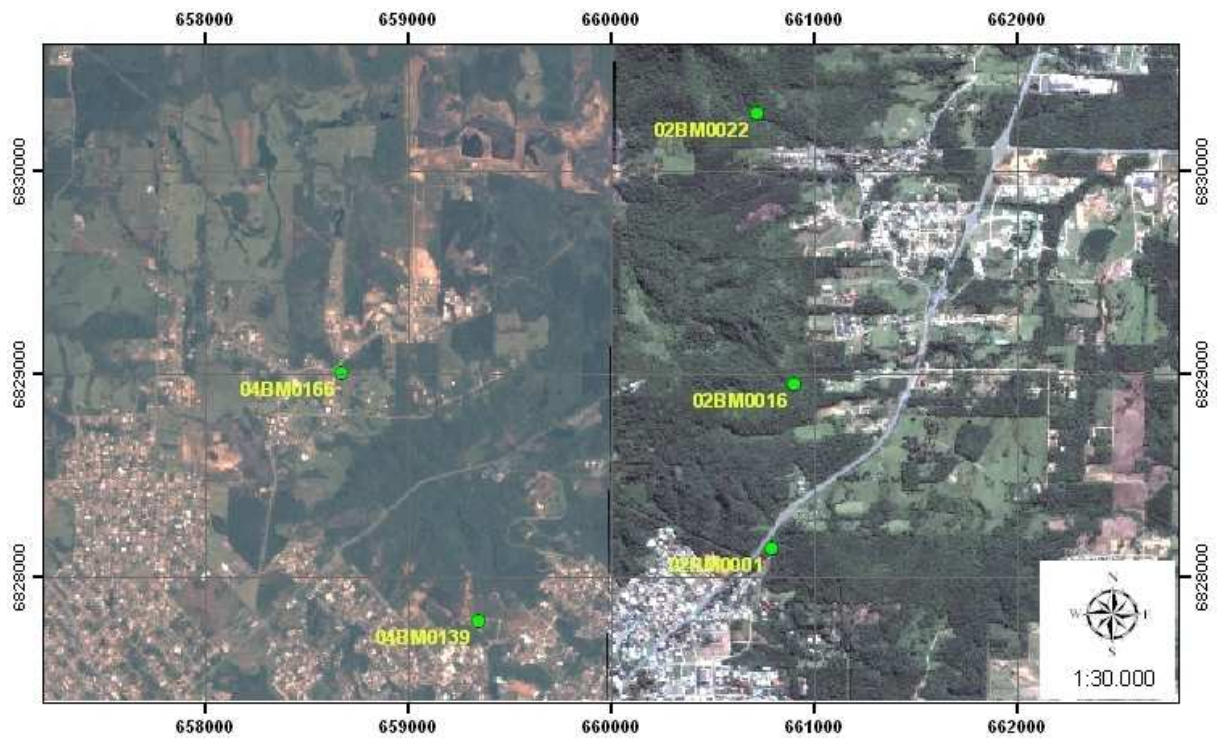
Figura 7: Divisor de águas das bacias dos rios Araranguá e Urussanga, com cinco BMA's cadastradas.

A Figura 7 mostra próxima à linha indicada pela coordenada 660000, o divisor de águas de duas bacias hidrográficas: ao leste a do rio Urussanga e ao oeste a do rio Araranguá. Observa-se também, ao sul, parte da mancha urbana da cidade de Criciúma. Estas BMA’s posicionam-se na encosta inferior do Morro Cechinel. Nesta figura, pode-se verificar que ocorrem bocas de minas em ambos os lados do referido morro. Os trabalhos de cadastramento de bocas de minas abandonadas demonstraram que nas encostas do Morro Cechinel existem mais de 200 BMA’s cadastradas.

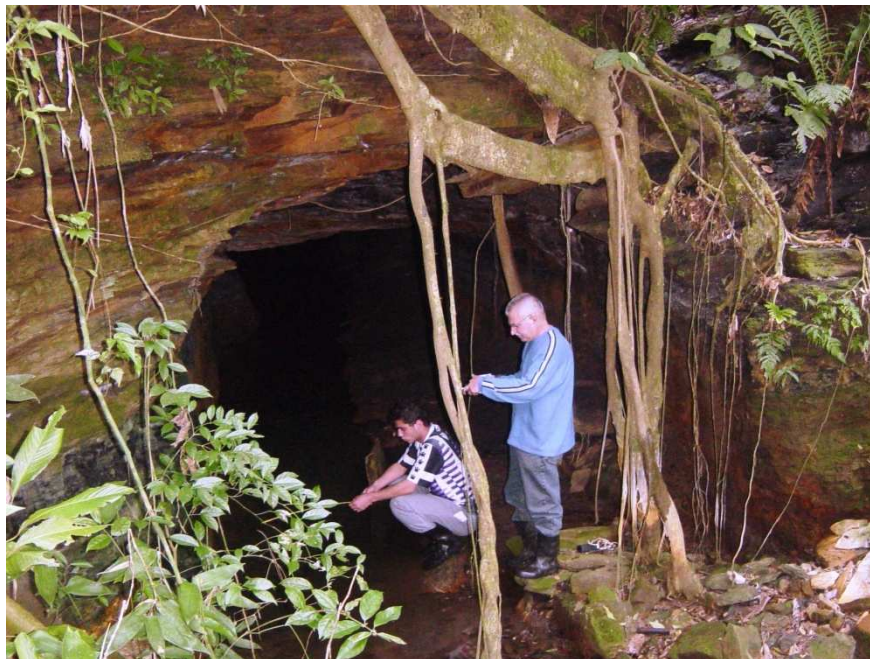
Figura 8: Detalhe da boca de mina 02BM0016.

A BMA 02BM0016, mostrada em detalhe na Figura 8, possui uma vazão média de 18L/s e pH 3,0. Neste local foi realizado, do ano de 2004 a 2009, um projeto piloto de caracterização e tratamento do efluente.

O sistema de tratamento testado ocorreu através do aumento de pH, e conseqüentemente a precipitação dos metais, com a adição de cal. Posteriormente realizou-se a flotação por ar

dissolvido, com a adição de um hidrofobizante. Os resultados obtidos com este trabalho indicaram que este tratamento, já utilizado em estações de minas ativas, possui um custo alto, inviabilizando este tipo de tratamento para as BMA's.

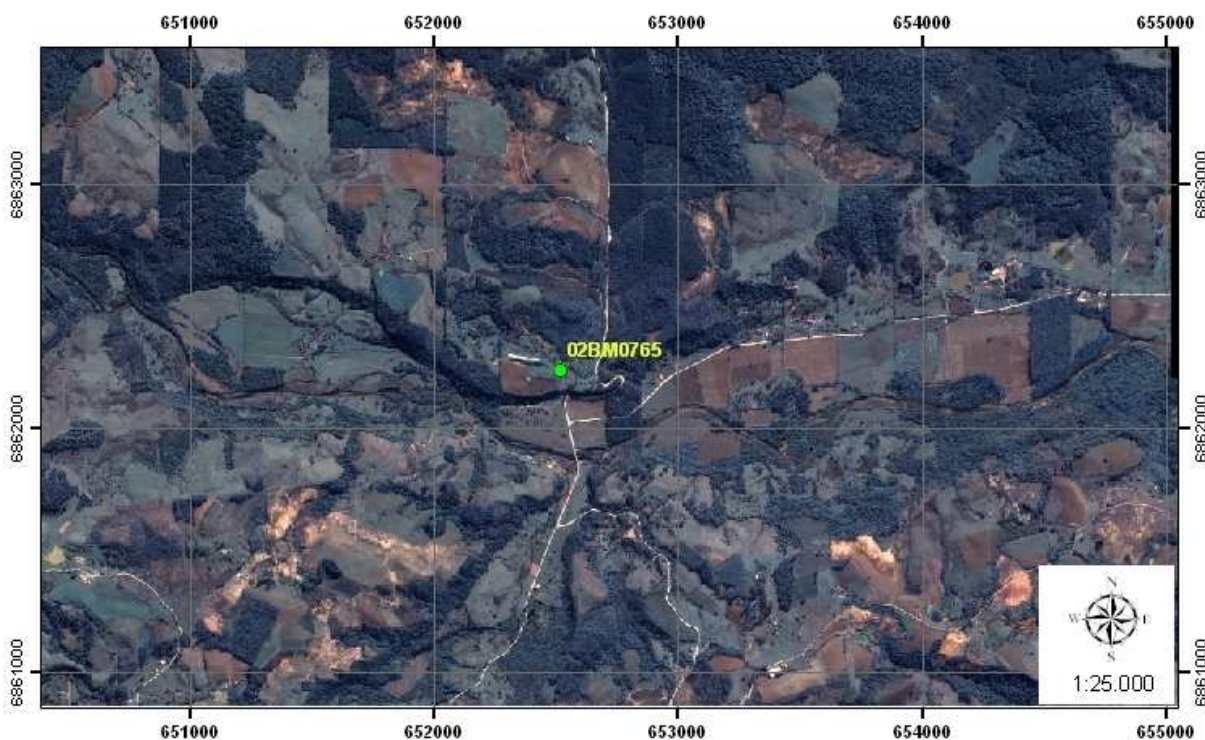
Figura 9: Localização da boca de mina 02BM0765.

A Figura 9 mostra uma BMA posicionada na margem esquerda do rio Oratório, que constitui um dos principais afluentes do rio Tubarão. Além da BMA mostrada na foto, existem varias outras cadastradas neste local. Nesta área o substrato rochoso é constituído por arenitos da Formação Rio Bonito, que contém as camadas de carvão explotadas. Neste caso a camada de carvão Barro Branco aflora de maneira contínua nas proximidades do rio Rocinha e, conseqüentemente, existem nesta porção varia BMA's gerando DAM, que causam o comprometimento das águas do referido rio.

Os resultados de análises apresentados na Tabela 2 indicam que esta BMA possui vazão média de 4,7 L/s e pH 3,5 e lança uma carga ácida de 98 kg/dia.
