PROGRAMA DE SAÚDE E SANEAMENTO NA ÁREA RURAL DO ESTADO DO
PIAUI

RELATÓRIO DE EXECUÇÃO DO CONVÊNIO 039/CPRM/04 - 279/SESAPI/04

OPERAÇÕES DE PESCARIA EM POÇO TUBULAR NA LOCALIDADE

CALDEIRÃO DO LUÍS, MUNICÍPIO DE SÃO JOSÉ DO PIAUI

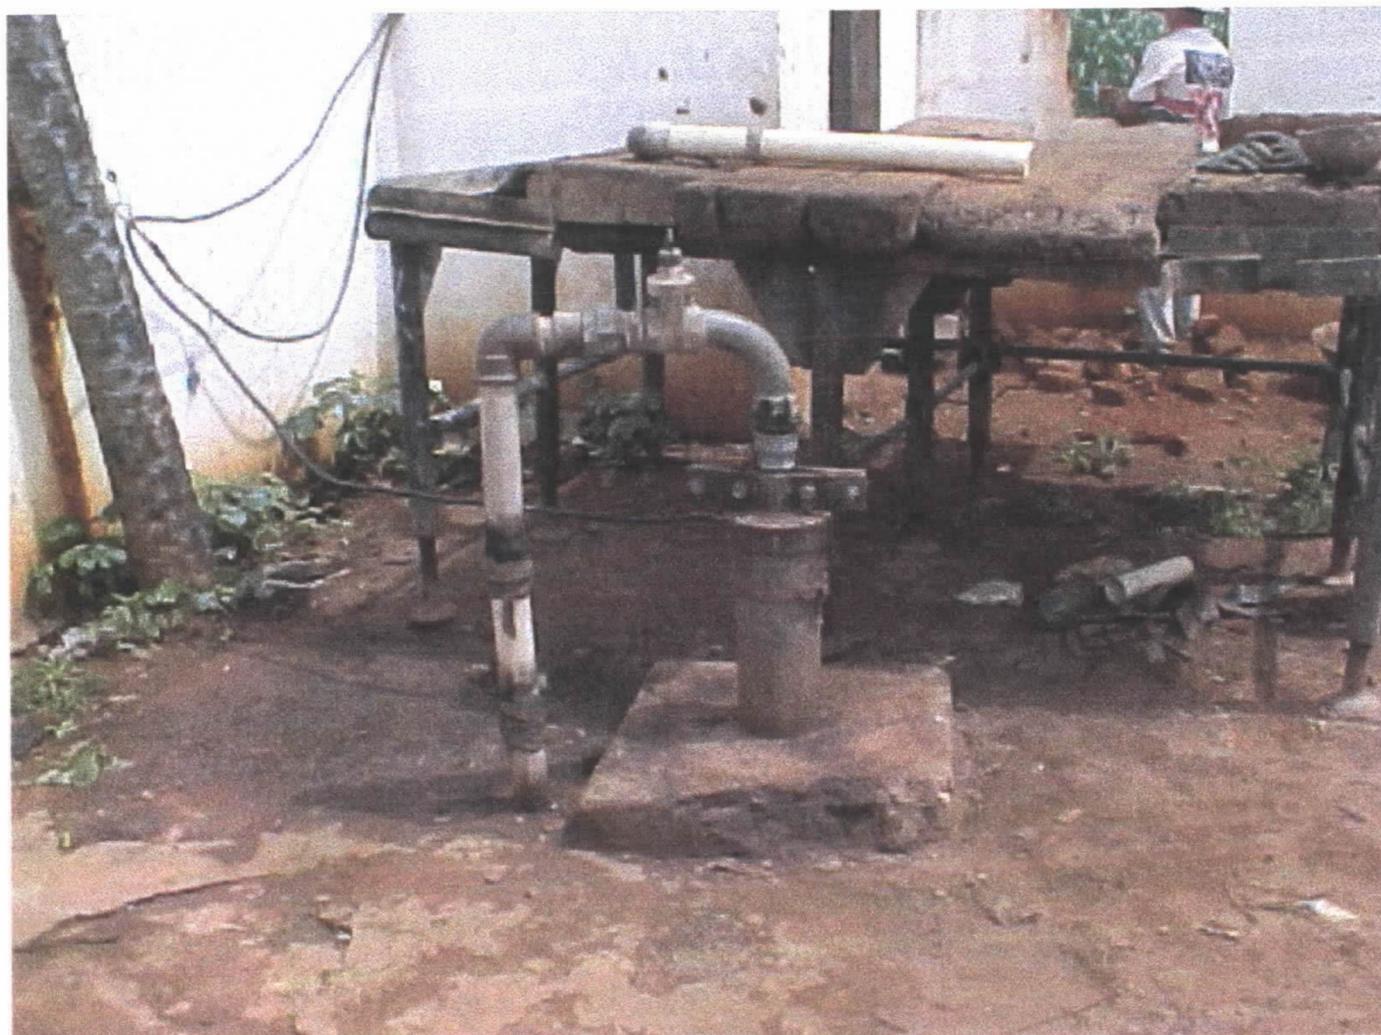
Foto 2 – Aspecto geral do poço após a conclusão dos trabalhos e instalação da bomba

Para a checagem final, foi descida uma bomba submersa e, os testes realizados apontaram uma vazão de 11,5 m³/h para um nível dinâmico de 219 metros.

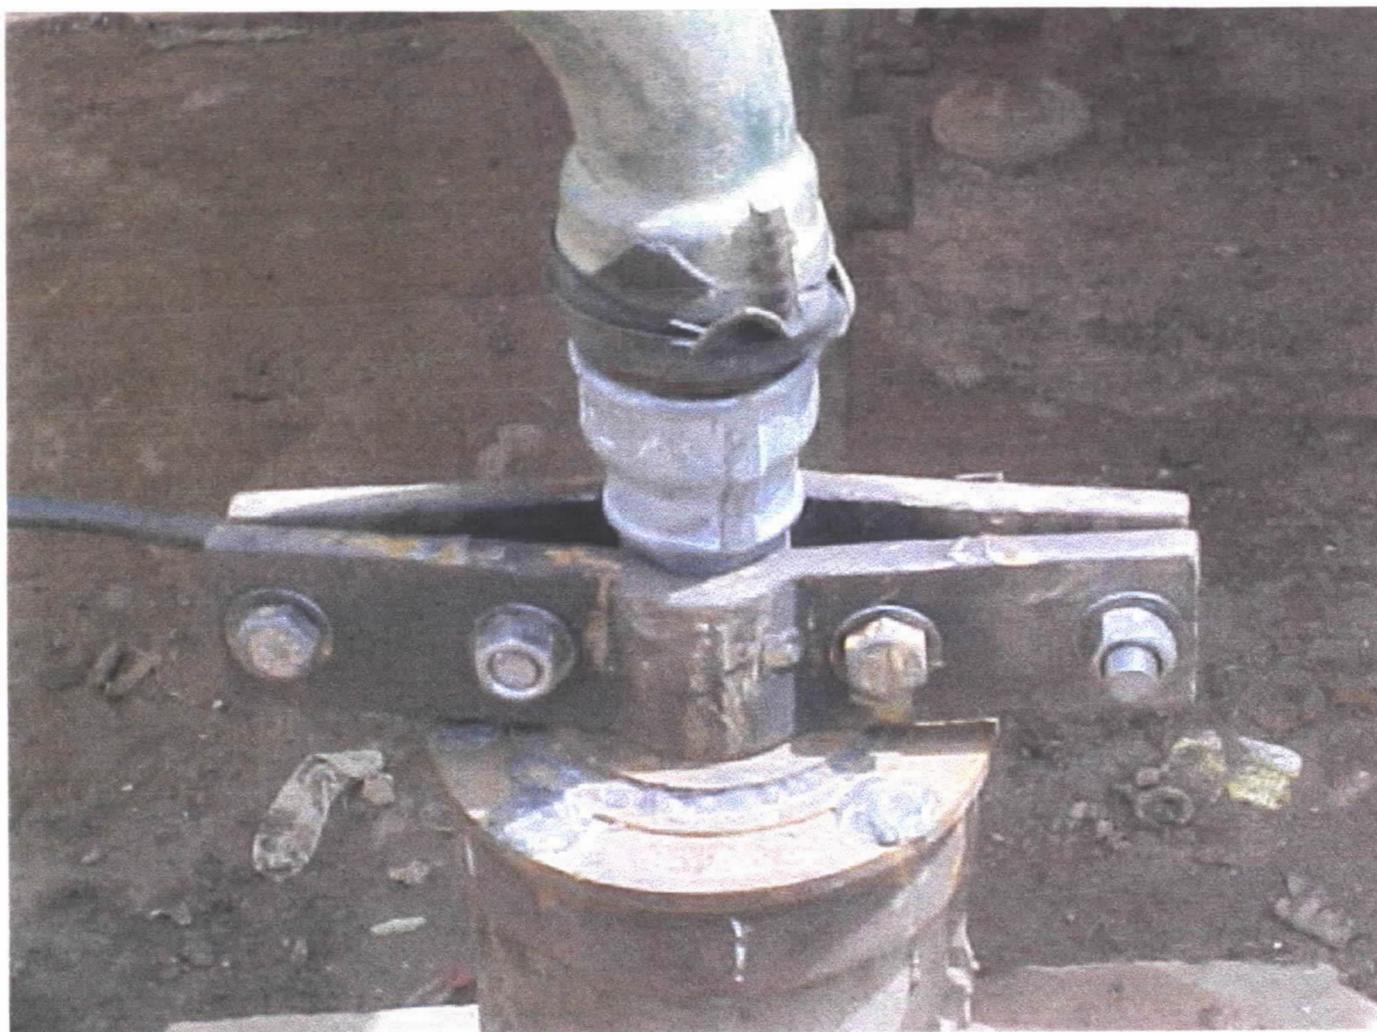
Foto 3 – Detalhe da tampa do poço e abraçadeira instalada

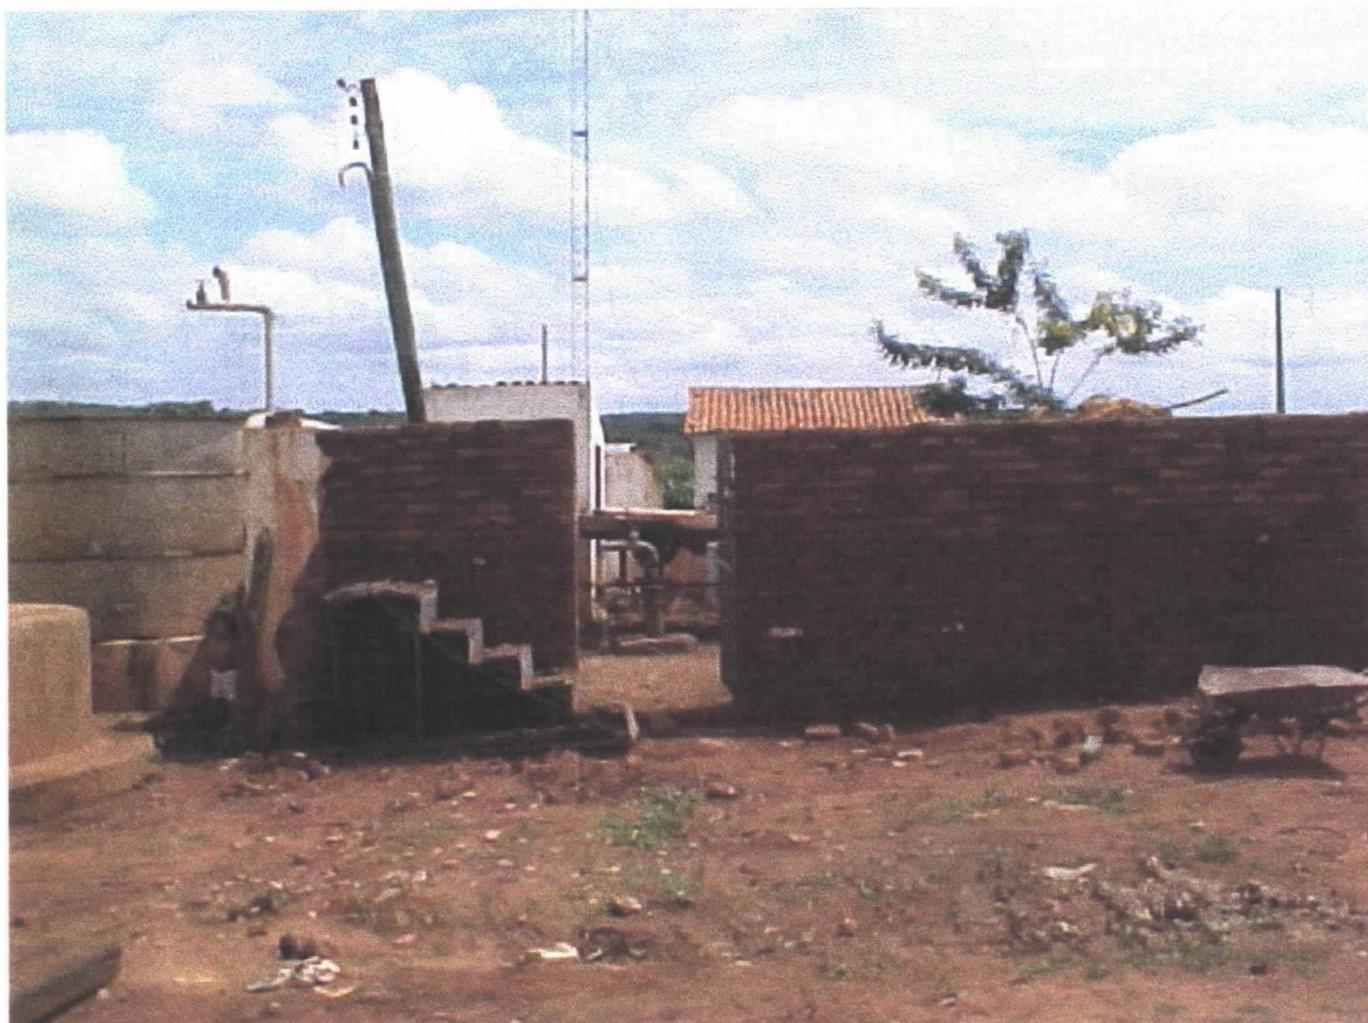
Foto 4 – Aspecto geral do local do poço (reconstrução do muro)

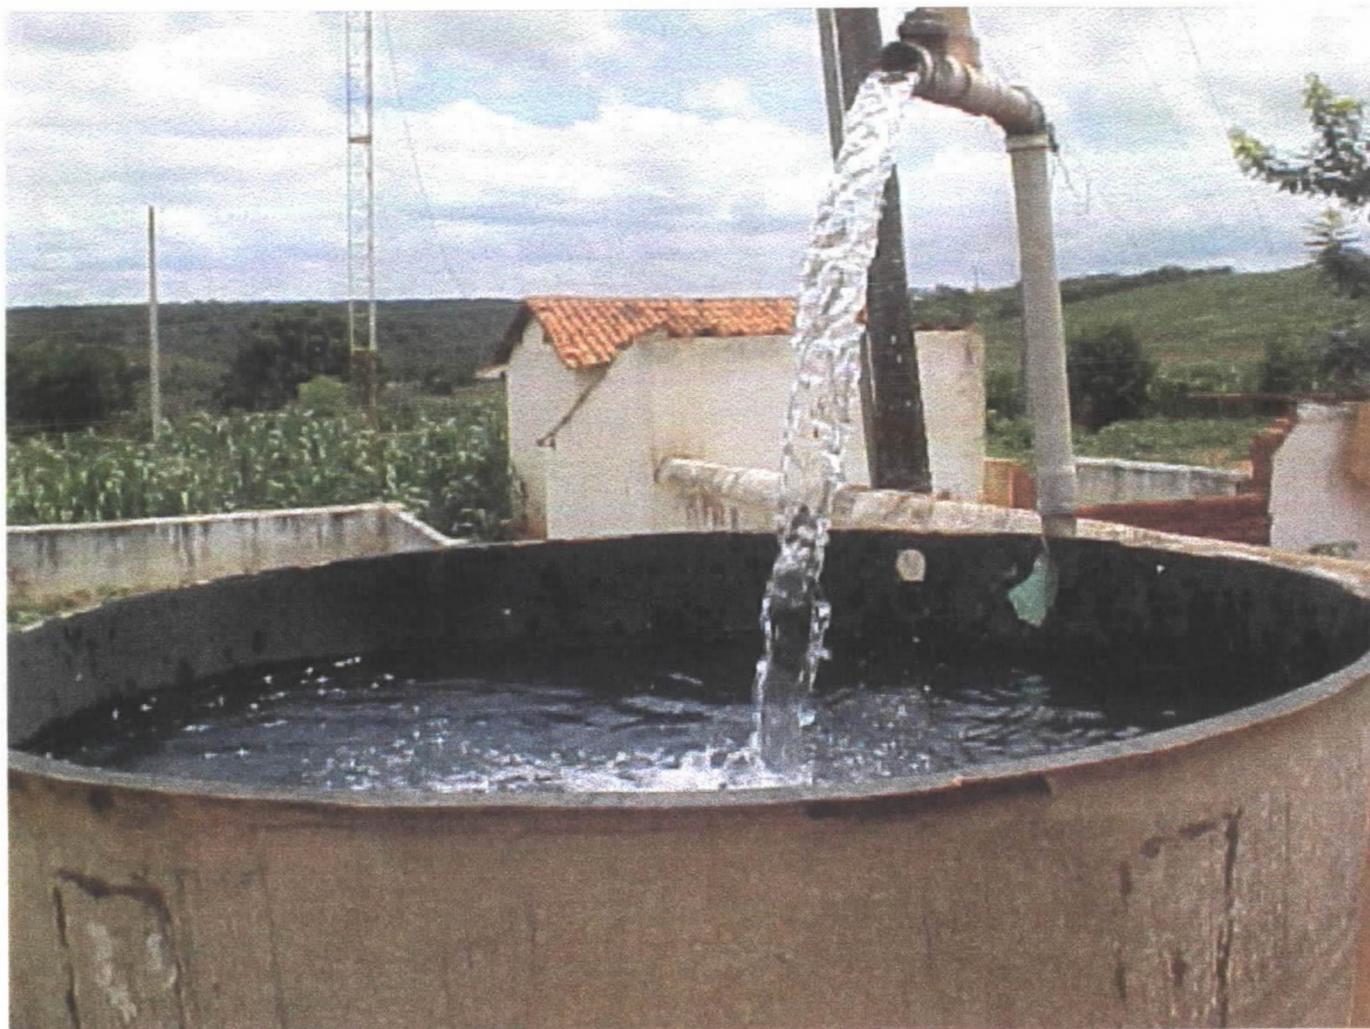
Foto 5 – Bombeamento do poço mostrando a recuperação da vazão inicial

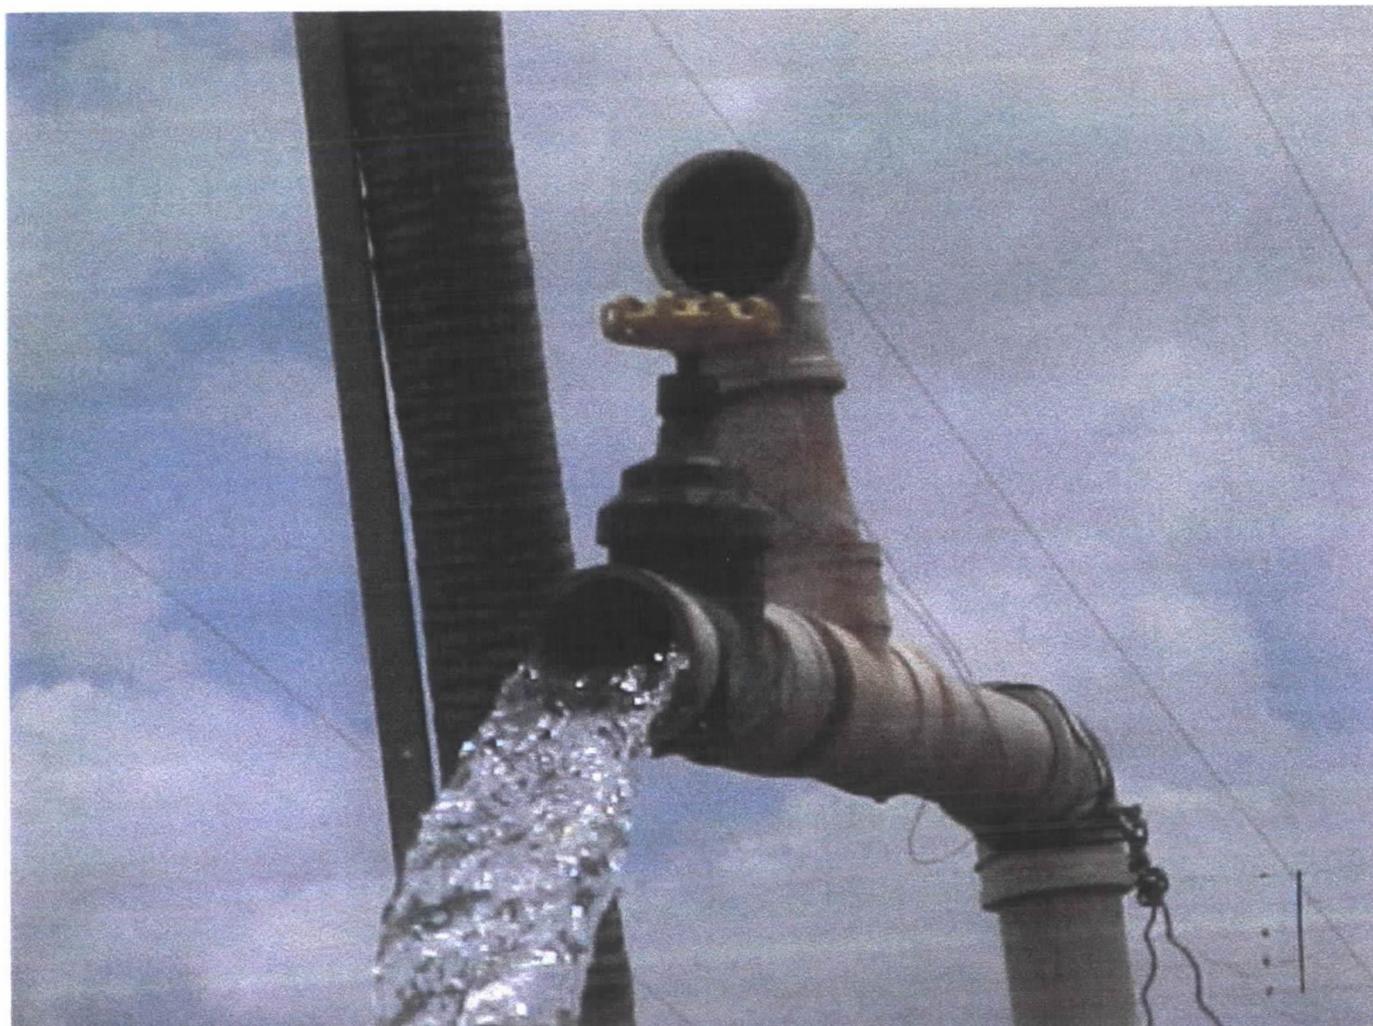
Foto 6 – Detalhe do bombeamento mostrando a recuperação da vazão inicial do poço

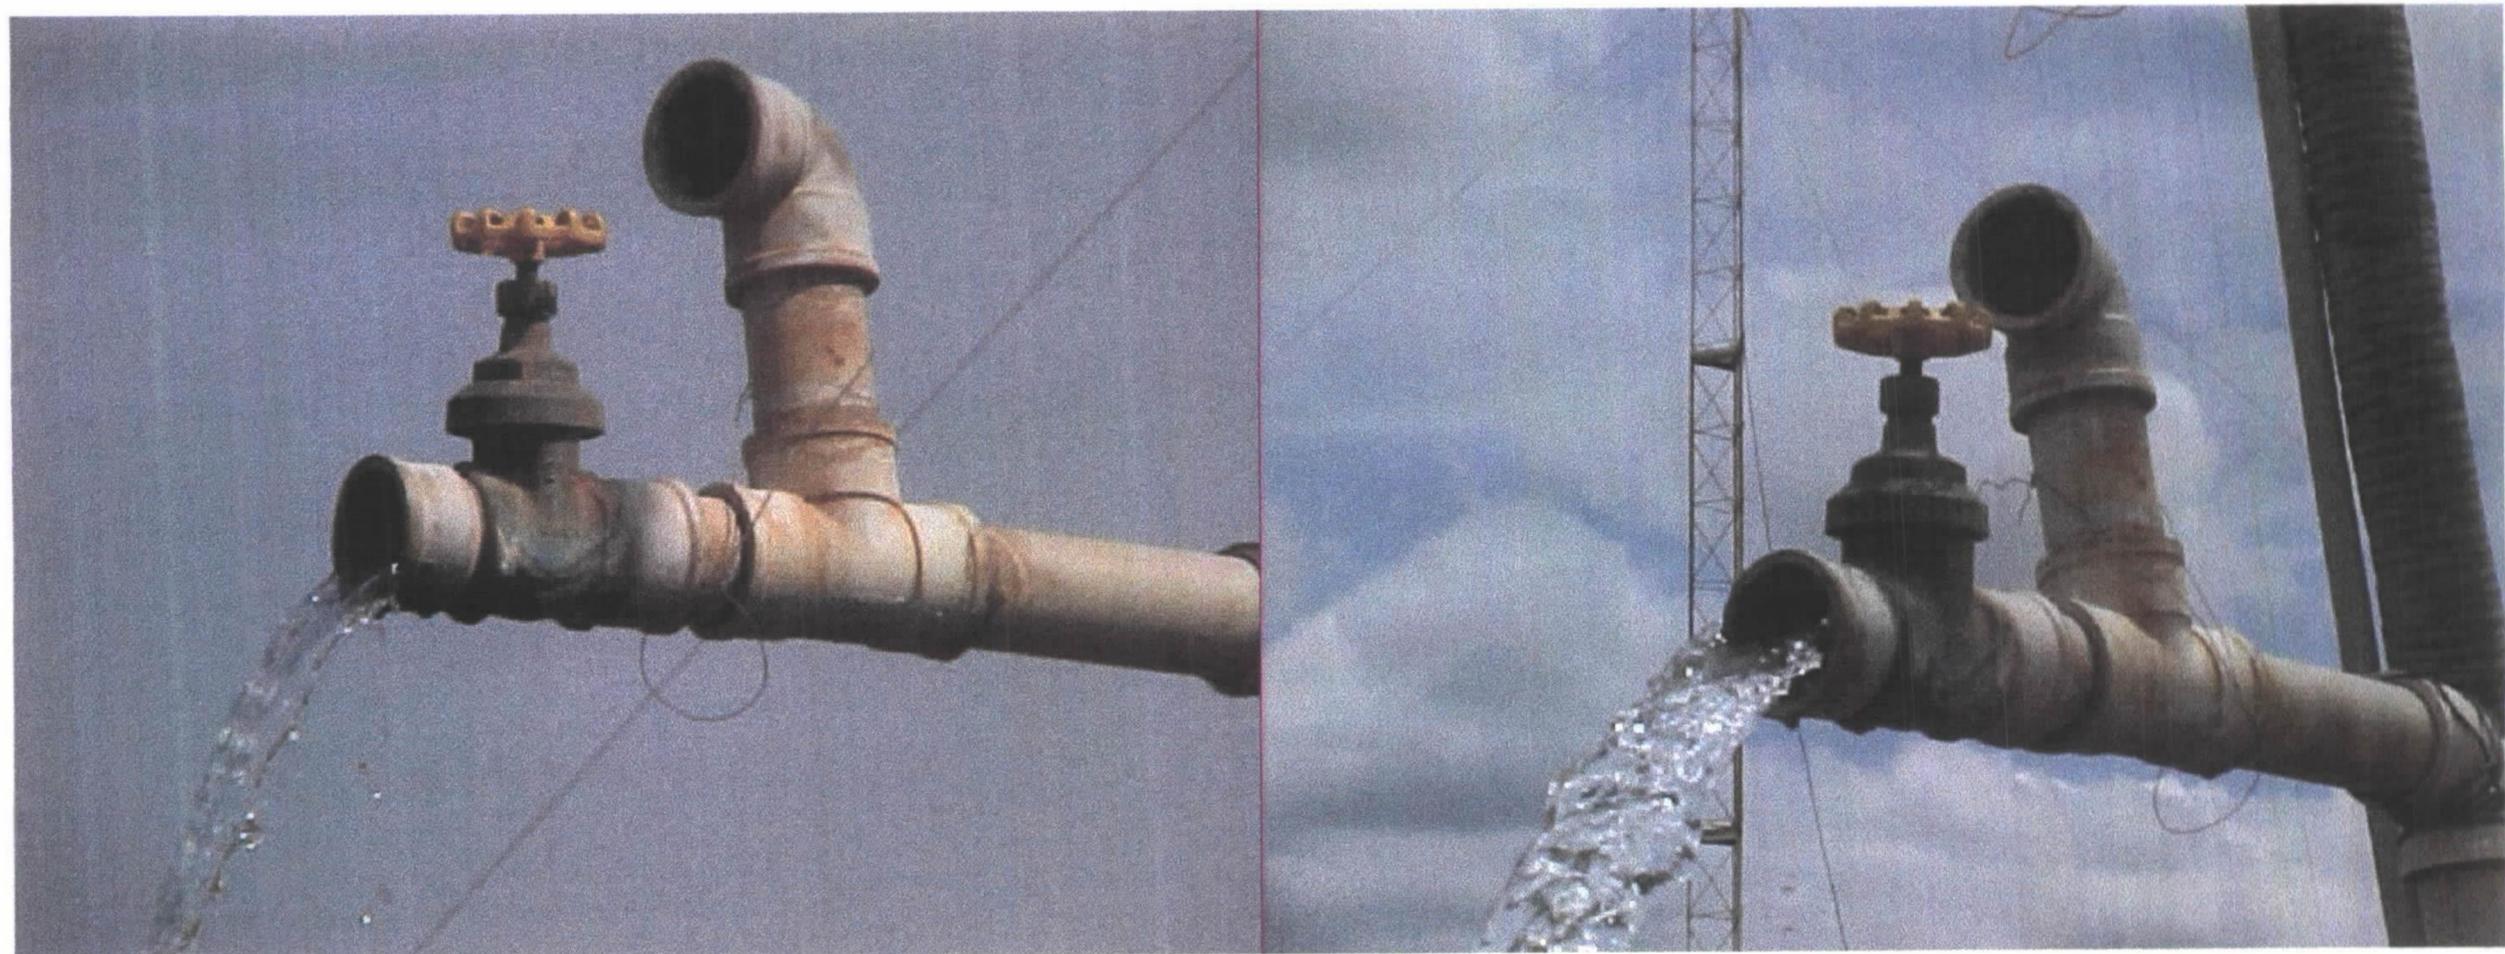
Inicialmente foi retirada a bomba instalada provisoriamente a 316 metros de profundidade, que produzia apenas 2,5 m³/h, insuficiente para o abastecimento.

Foto 8 – Detalhe das vazões do poço antes ($2,5 \text{ m}^3/\text{h}/340 \text{ m}$) e depois ($11,5 \text{ m}^3/\text{h}/219 \text{ m}$) da intervenção

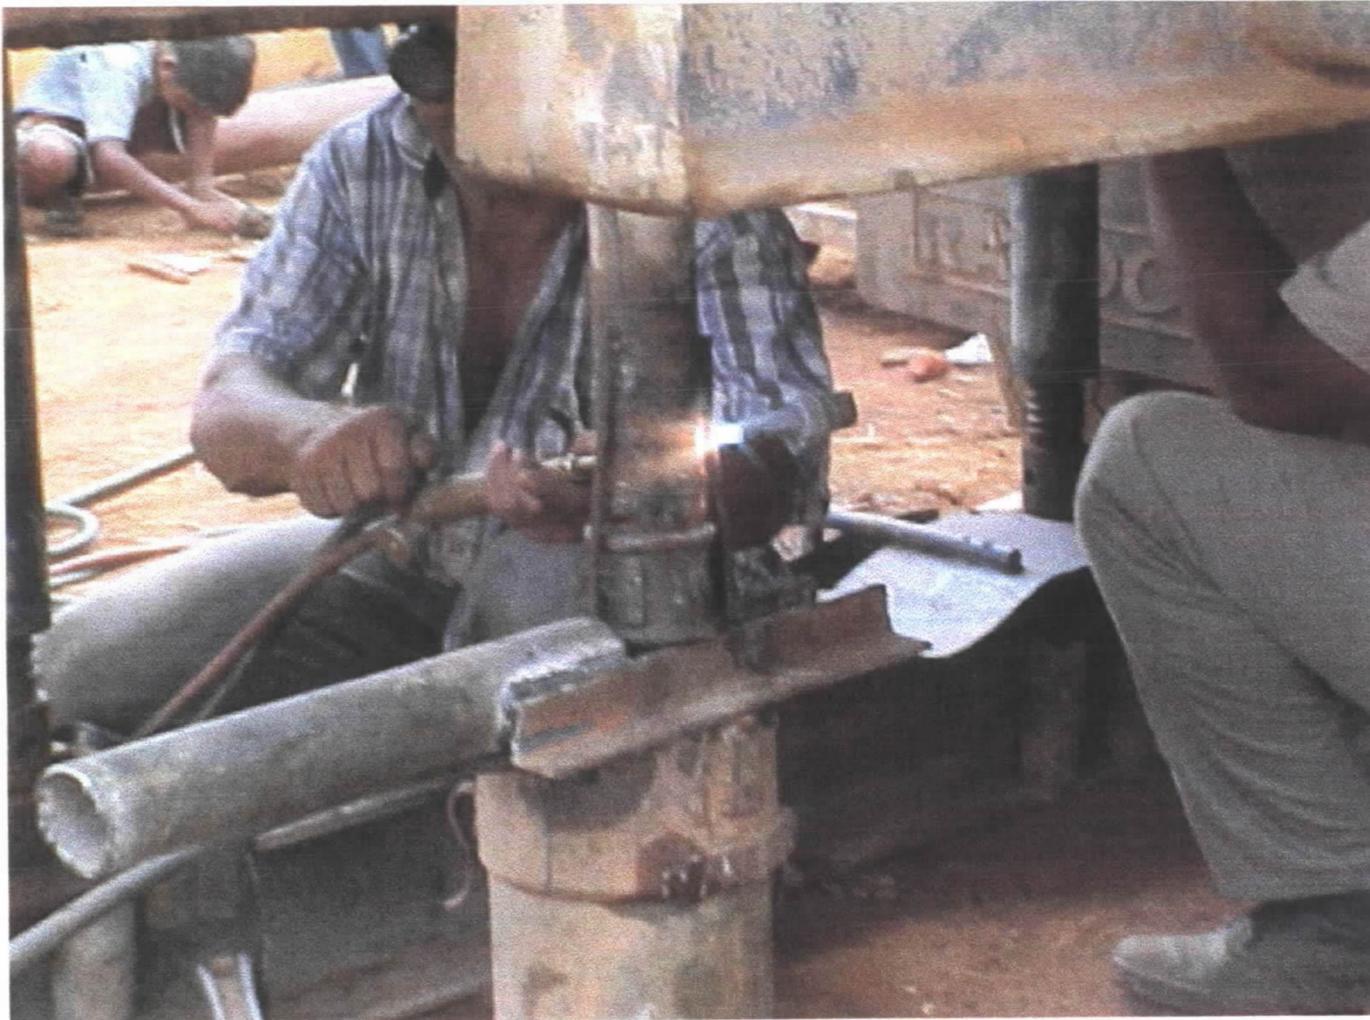
Foto 16 – Retirada da bomba existente (soldador em operação)

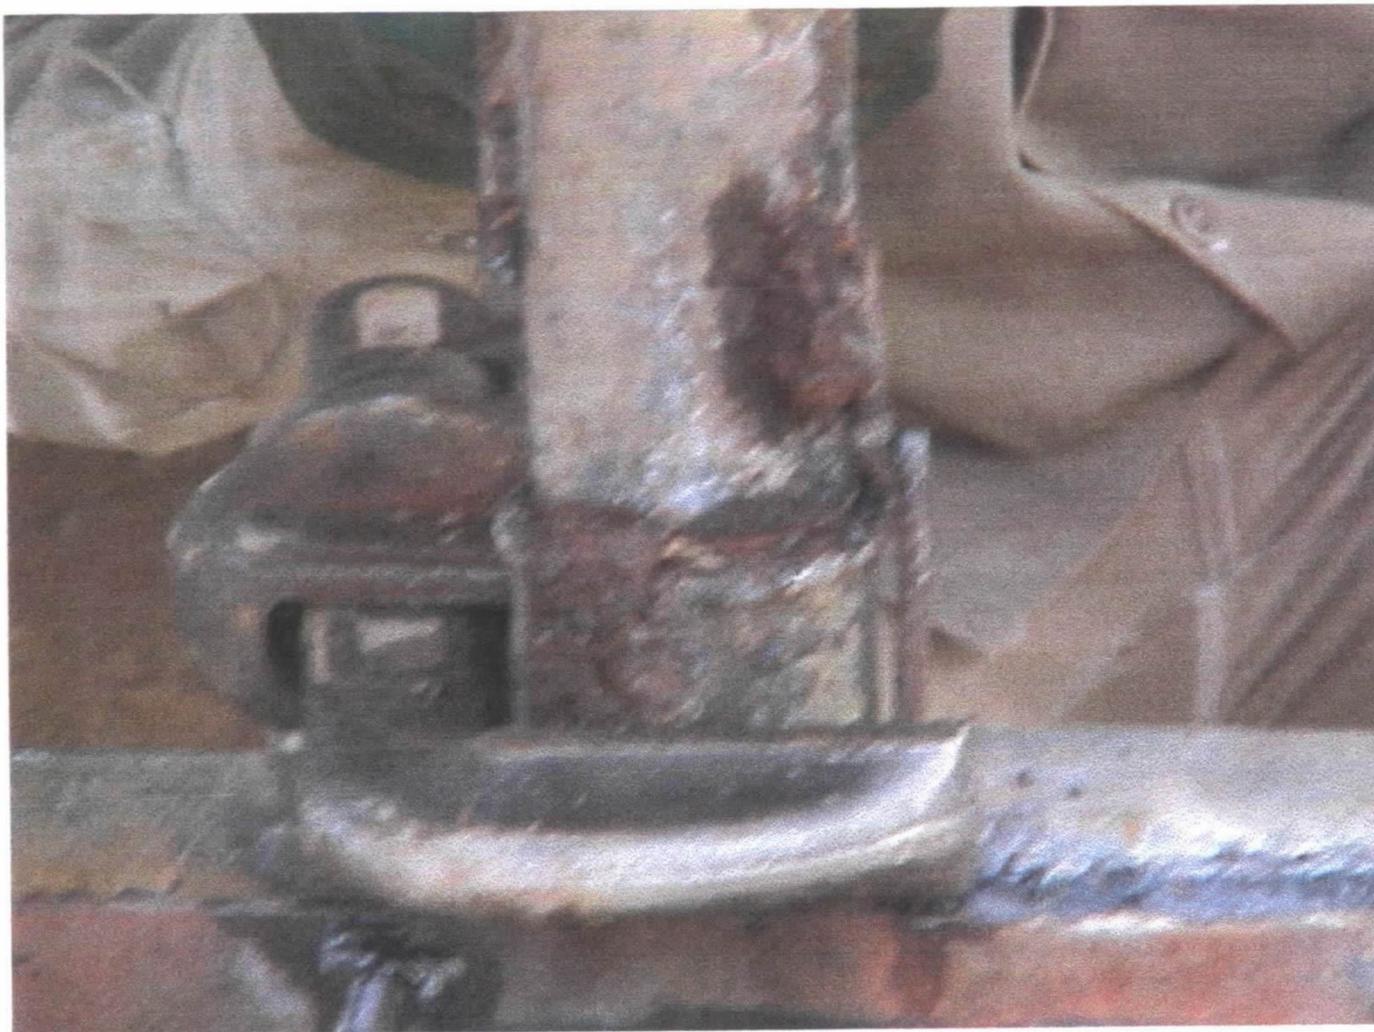
Foto 17 – Retirada da bomba existente (detalhe da má conservação dos tubos)

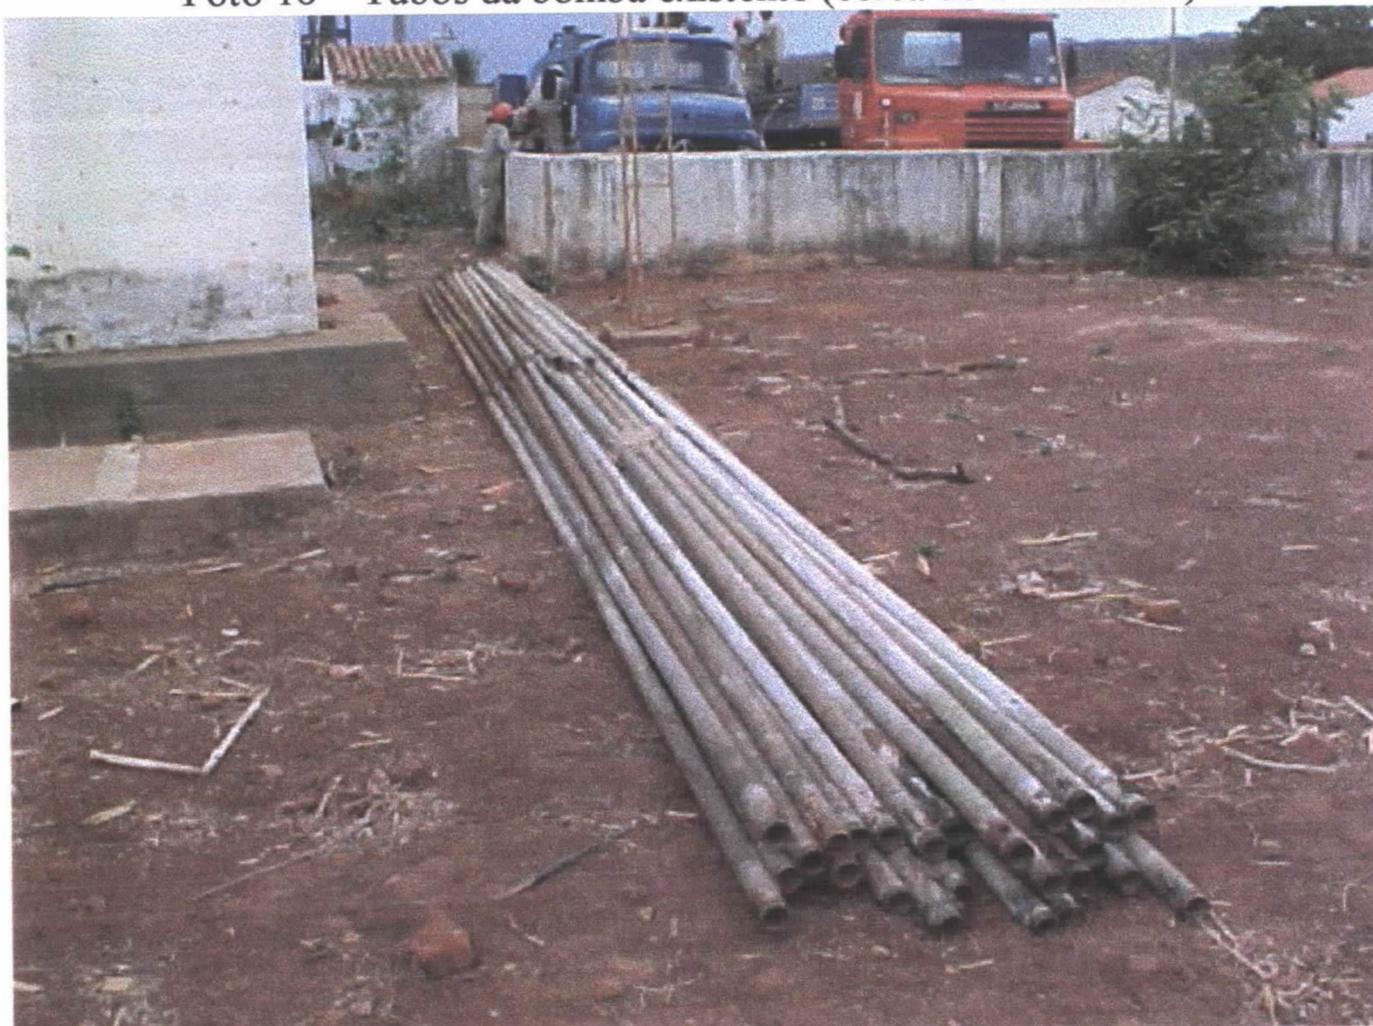
Foto 18 – Tubos da bomba existente (cerca de 340 metros)

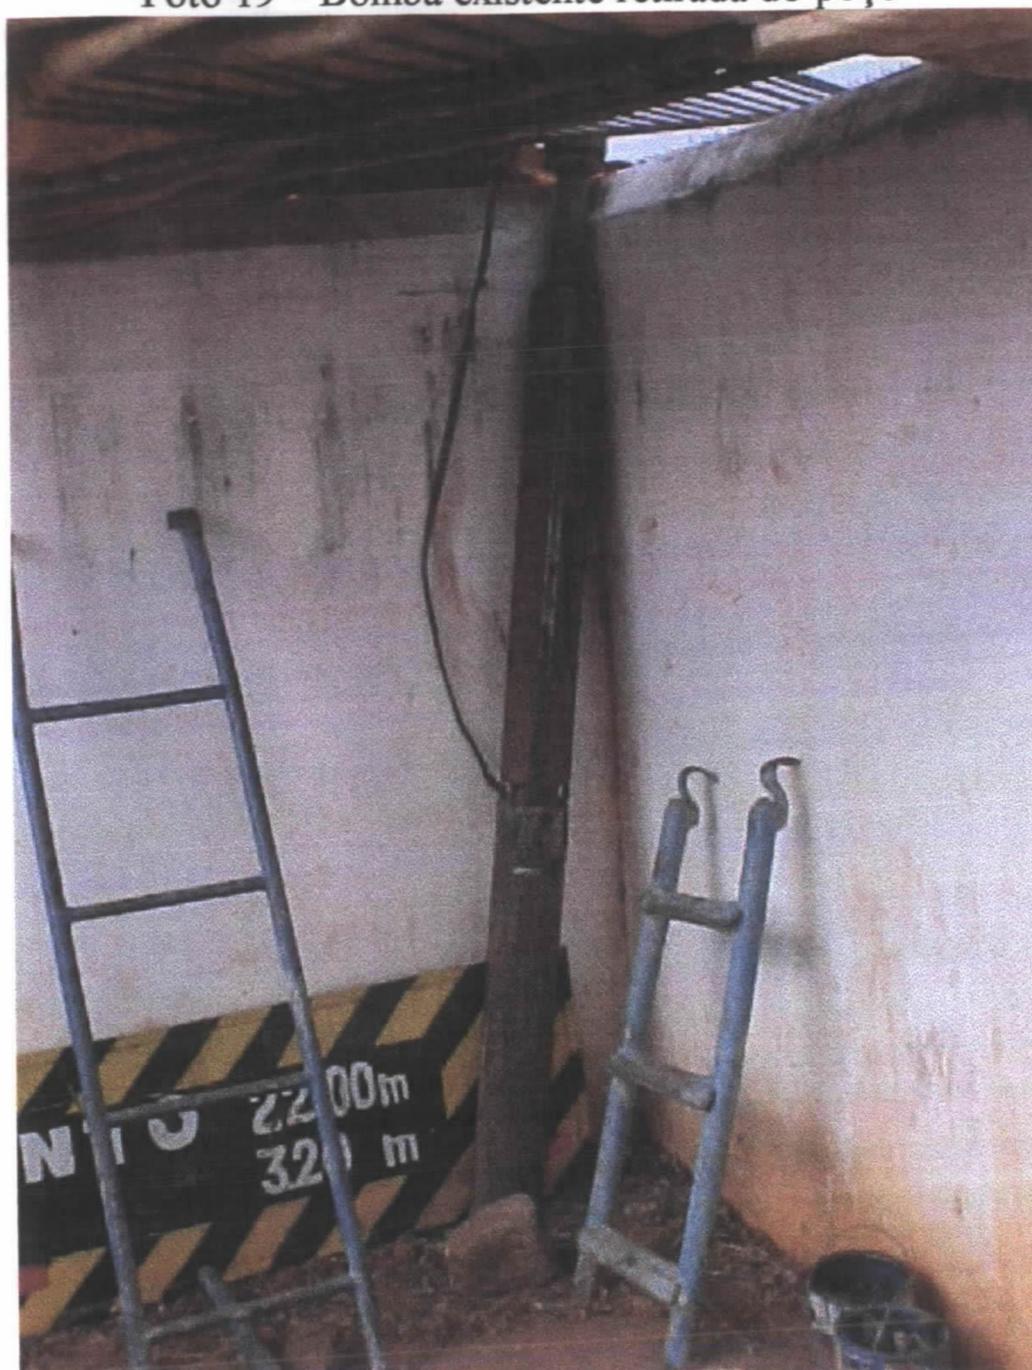
Foto 19 – Bomba existente retirada do poço

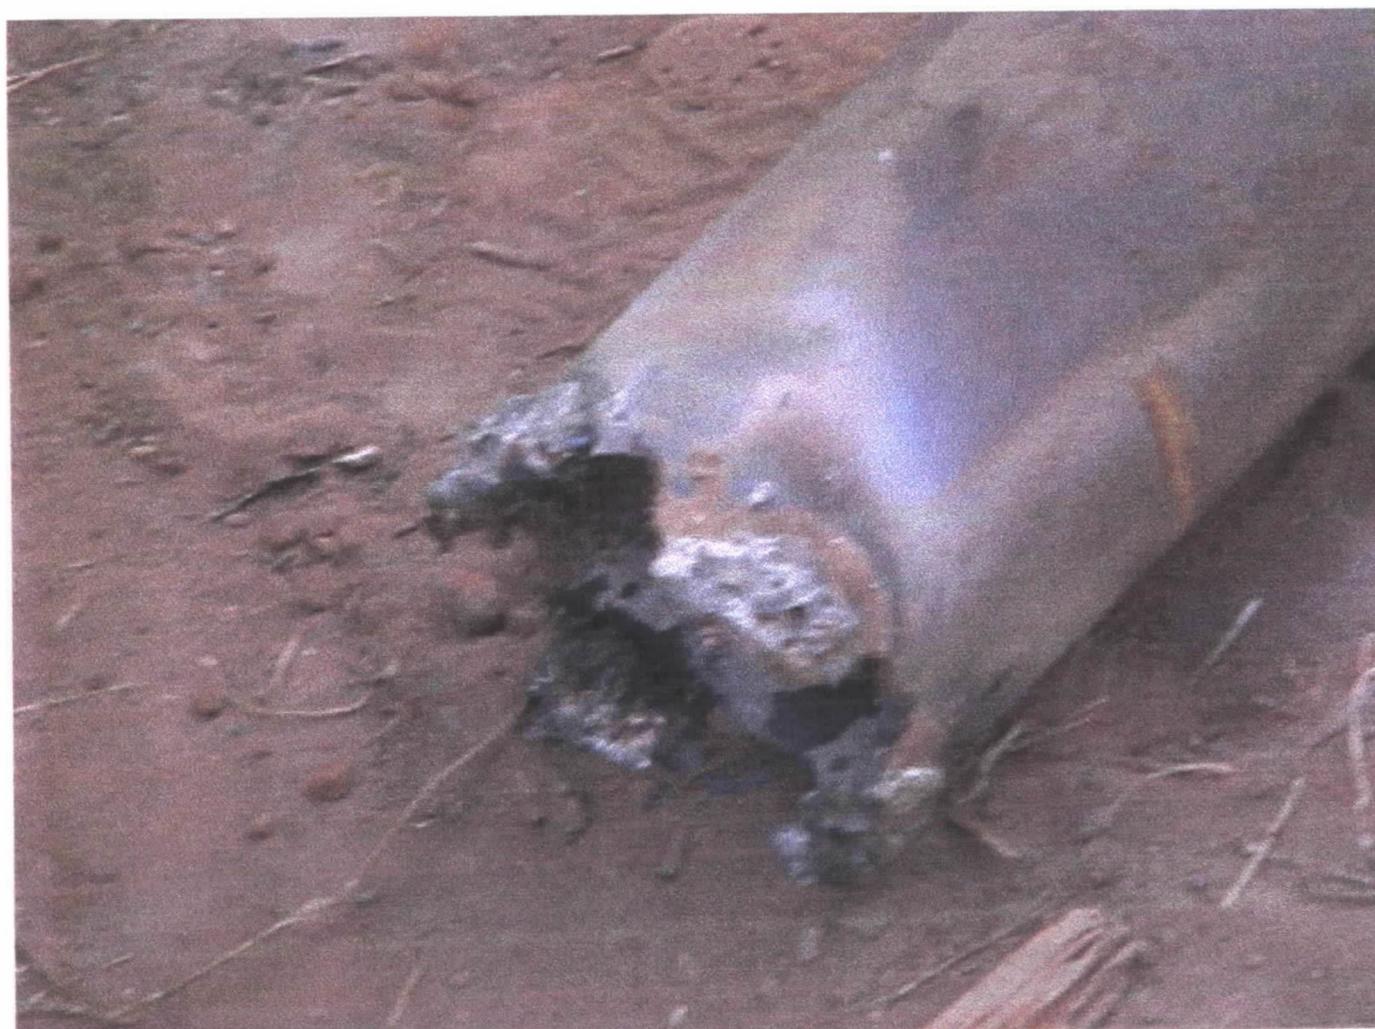
Foto 21 – Detalhe da sapata utilizada nos trabalhos de corte/pescaria

Em função deste posicionamento, resolveu-se descer uma sapata cortante com diâmetro de 5 ½" incrustada com vídia, material de corte com extrema dureza.

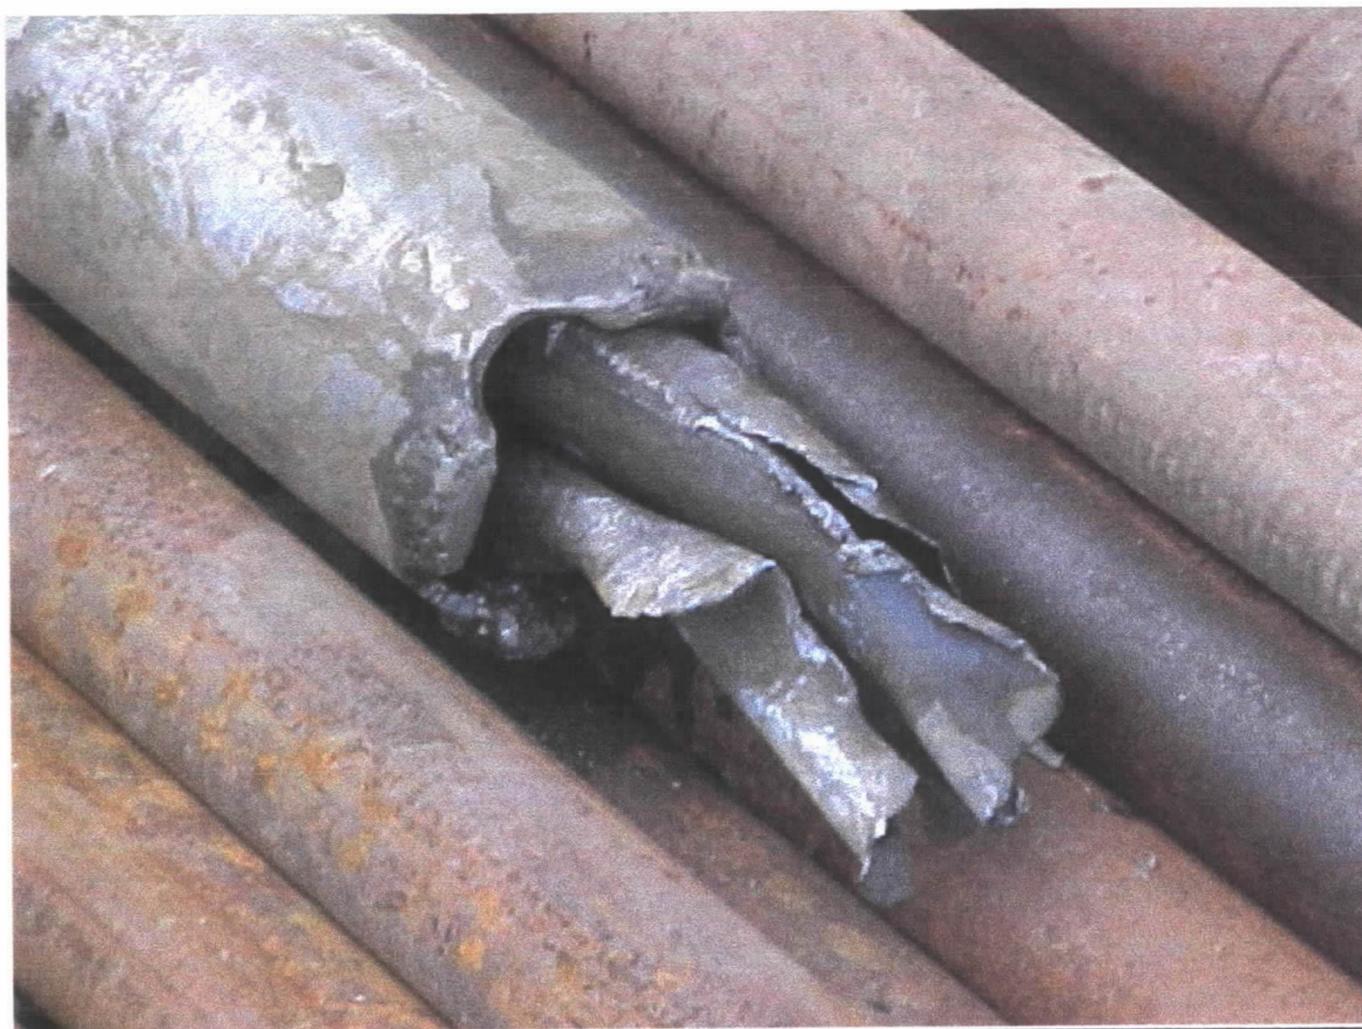
O trabalho com a sapata permitiu a retirada de grande volume de material, constituído de canos de adução, cabo elétrico etc., levando-se a crer na existência de pelo menos 36 metros de canos, modificando totalmente o programa previsto, elaborado com base nas informações existentes.

Foto 24 – Detalhes dos tubos cortados/pescados pela sapata

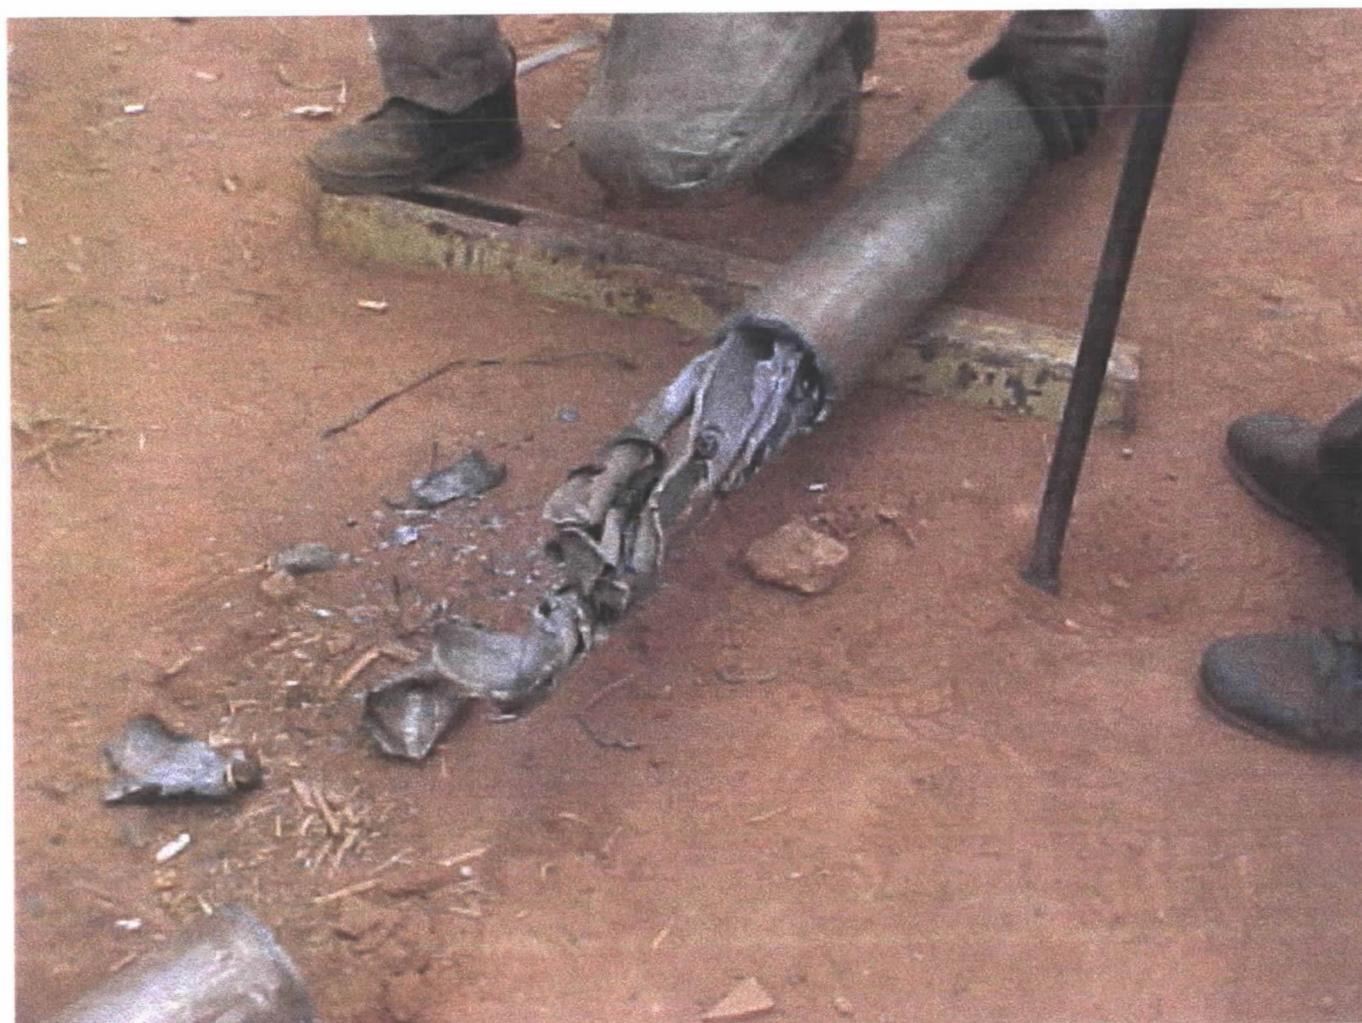
Foto 25 – Aspecto dos tubos cortados/pescados pela sapata (extração)

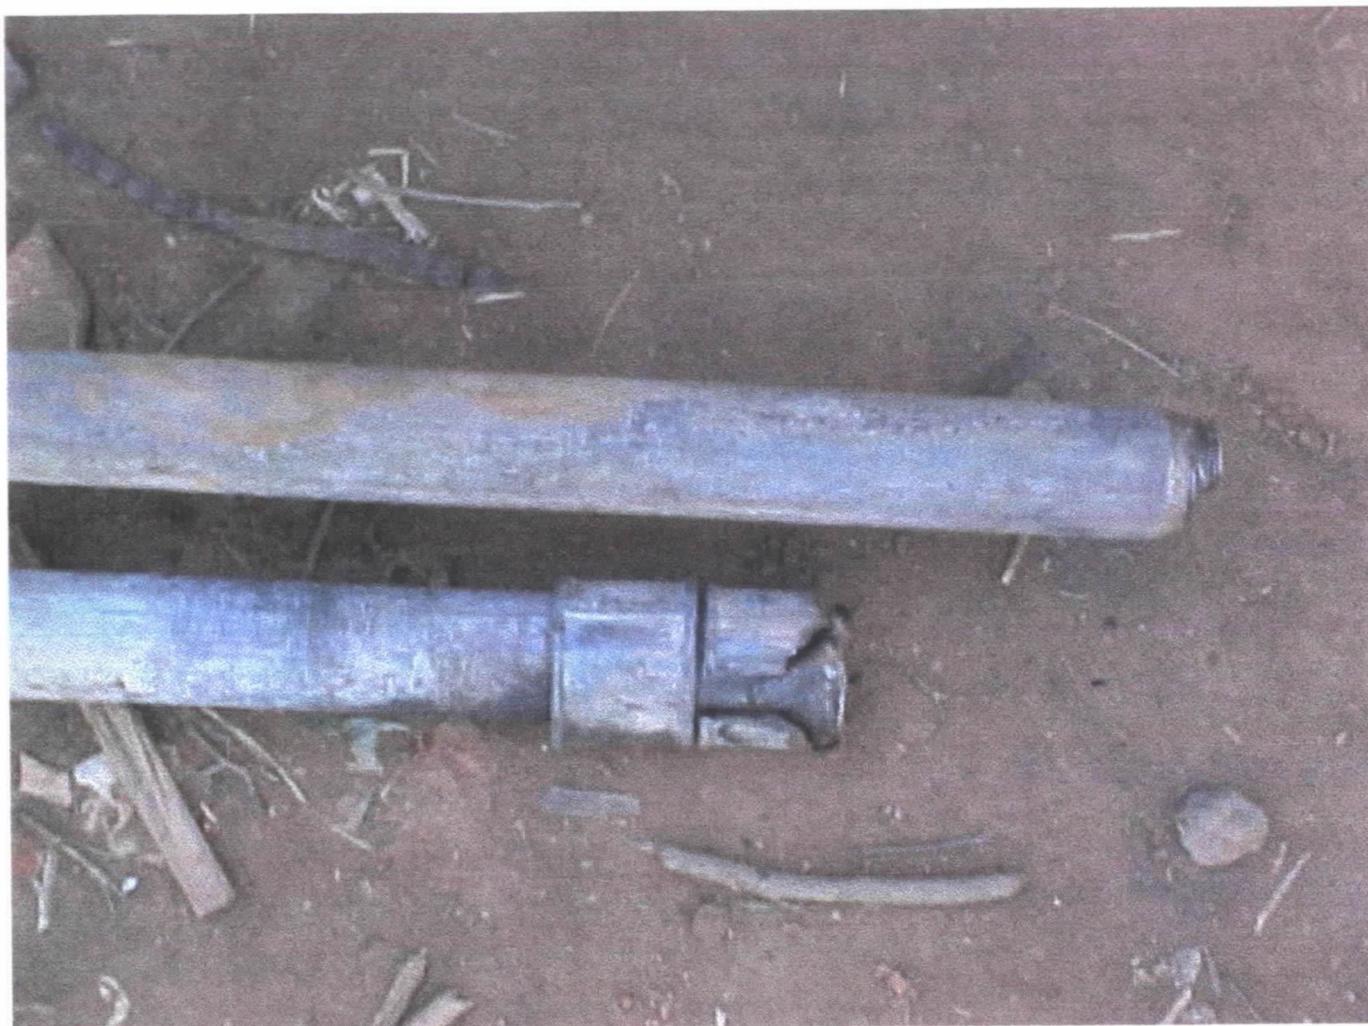
Foto 26 – Detalhe dos tubos e luvas cortados/pescados pela sapata/comandos

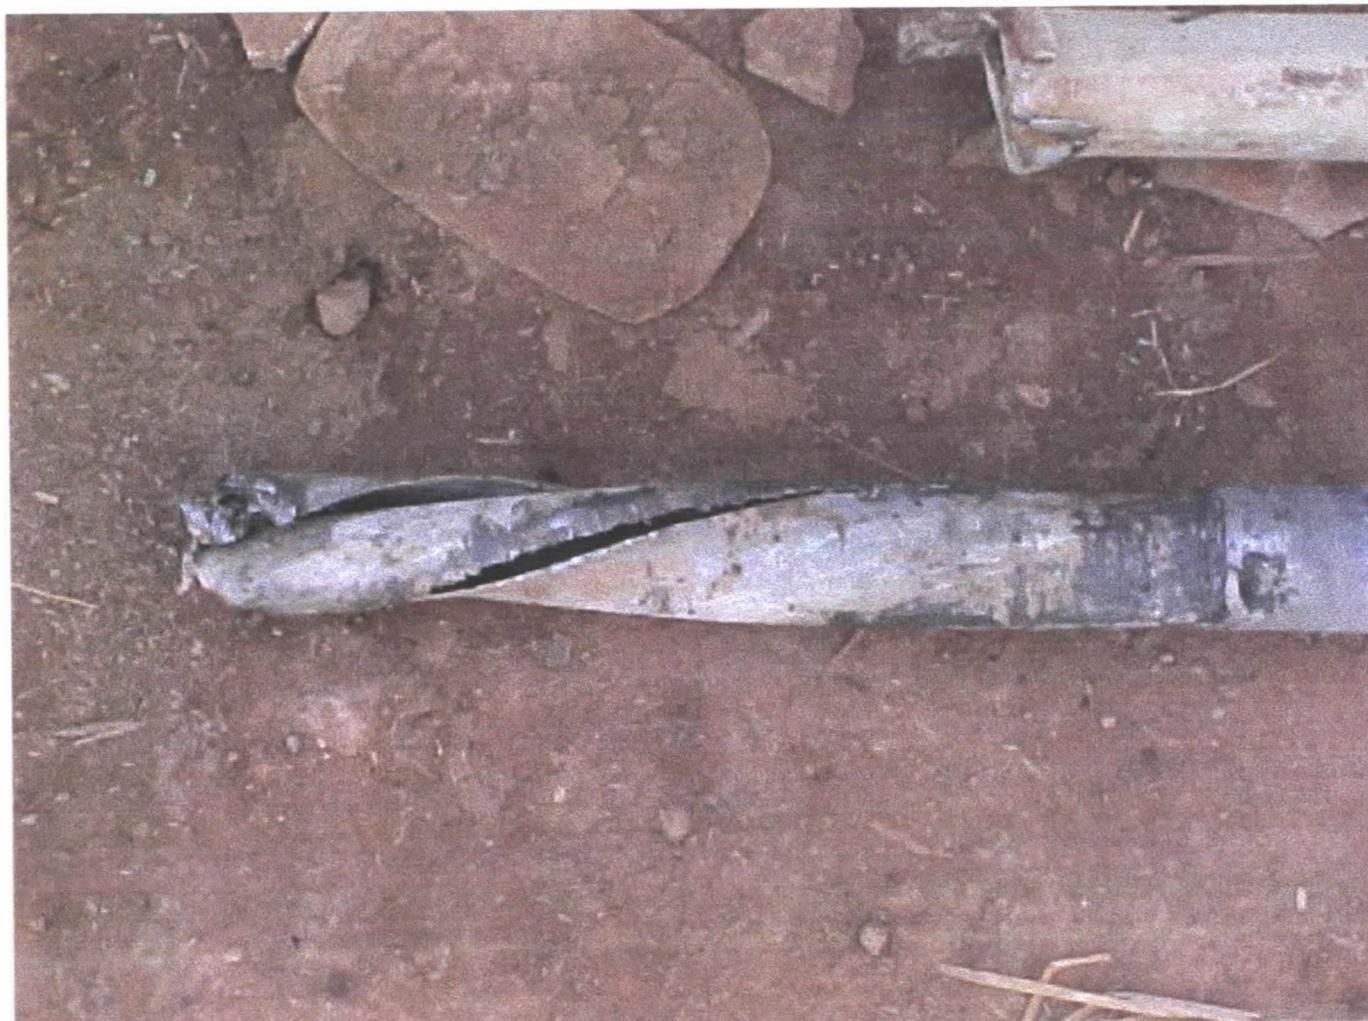
Foto 27 – Detalhe de tubo retorcido cortado/pescado pela sapata/comandos
