PROGRAMA DE SAÚDE E SANEAMENTO NA ÁREA RURAL DO ESTADO DO
PIAUI

RELATÓRIO DE EXECUÇÃO DO CONVÊNIO 039/CPRM/04 - 279/SESAPI/04

OPERAÇÕES DE PESCARIA EM POÇO TUBULAR NA LOCALIDADE

CALDEIRÃO DO LUÍS, MUNICÍPIO DE SÃO JOSÉ DO PIAUI

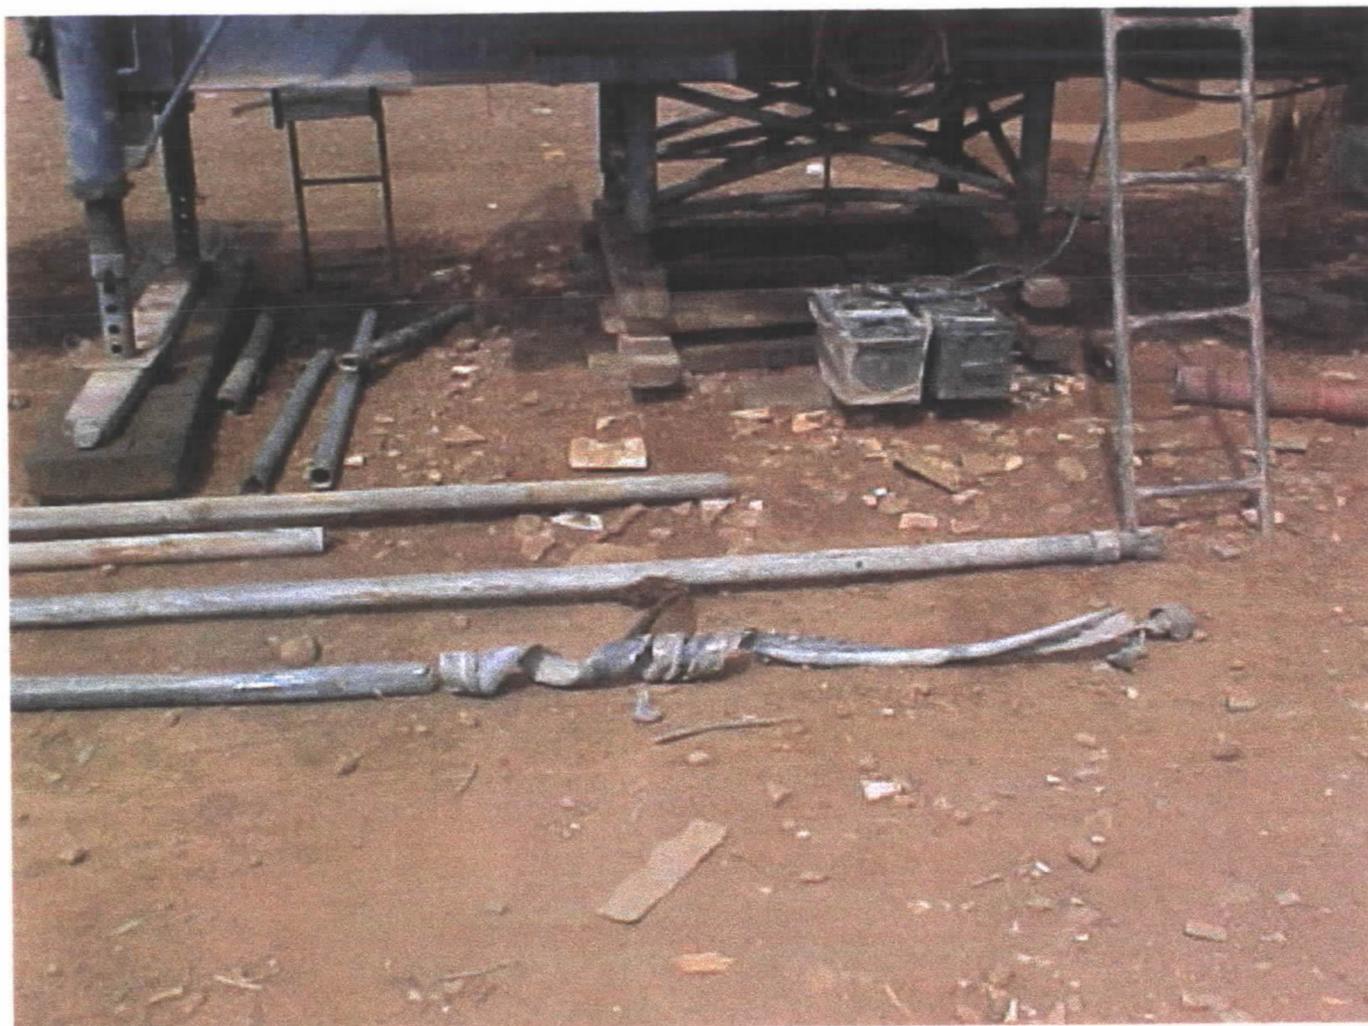
Foto 28 – Tubos intactos e retorcidos cortados/pescados pela sapata/comandos

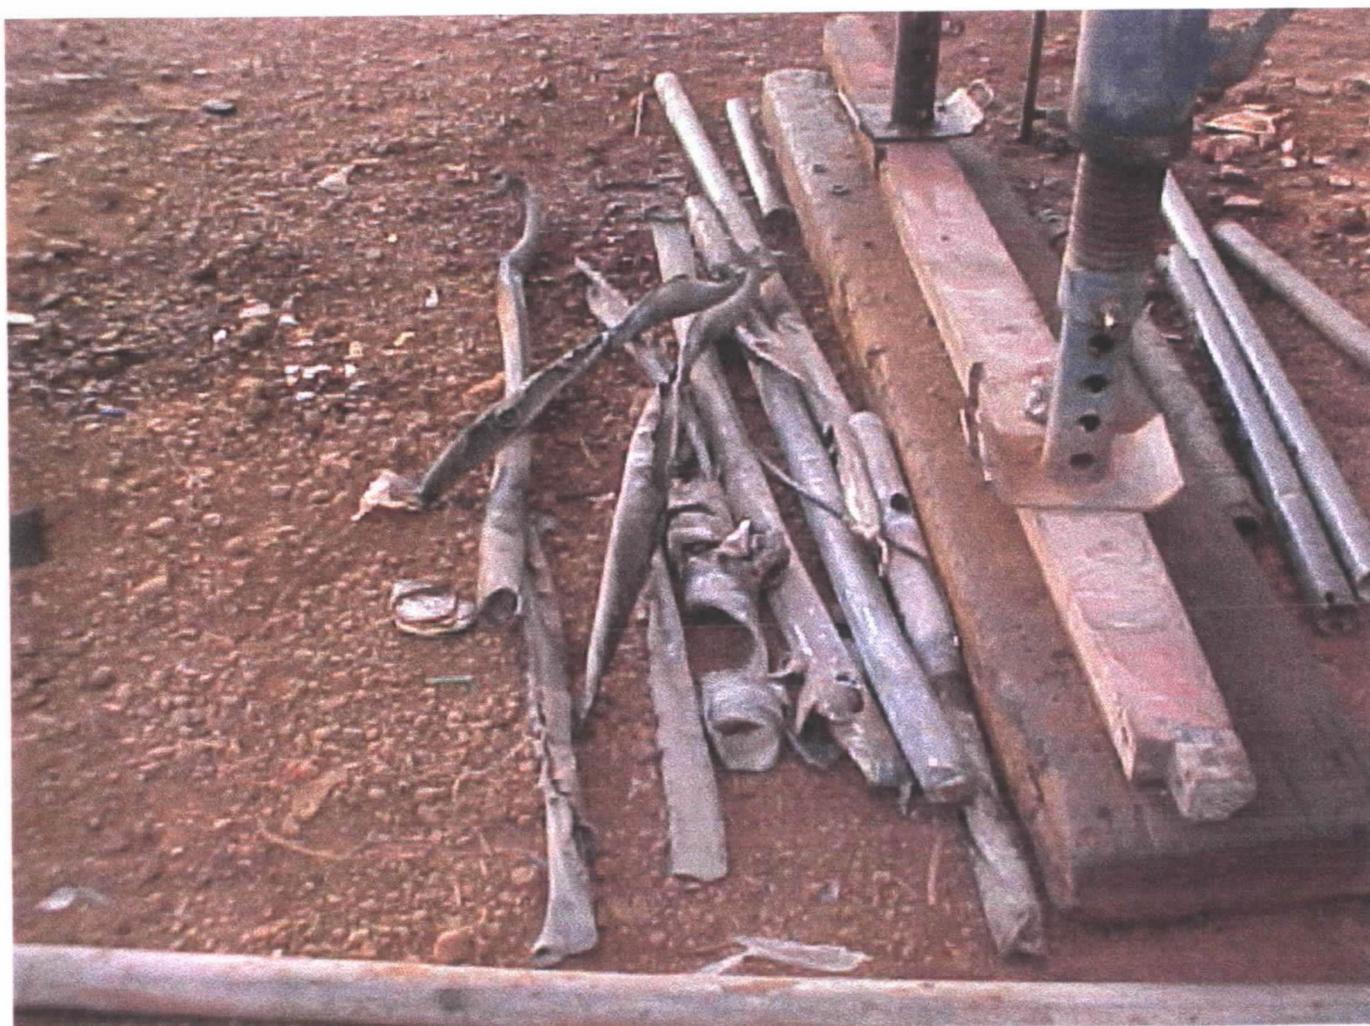
Foto 29 – Mais tubos retorcidos cortados/pescados pela sapata/comandos

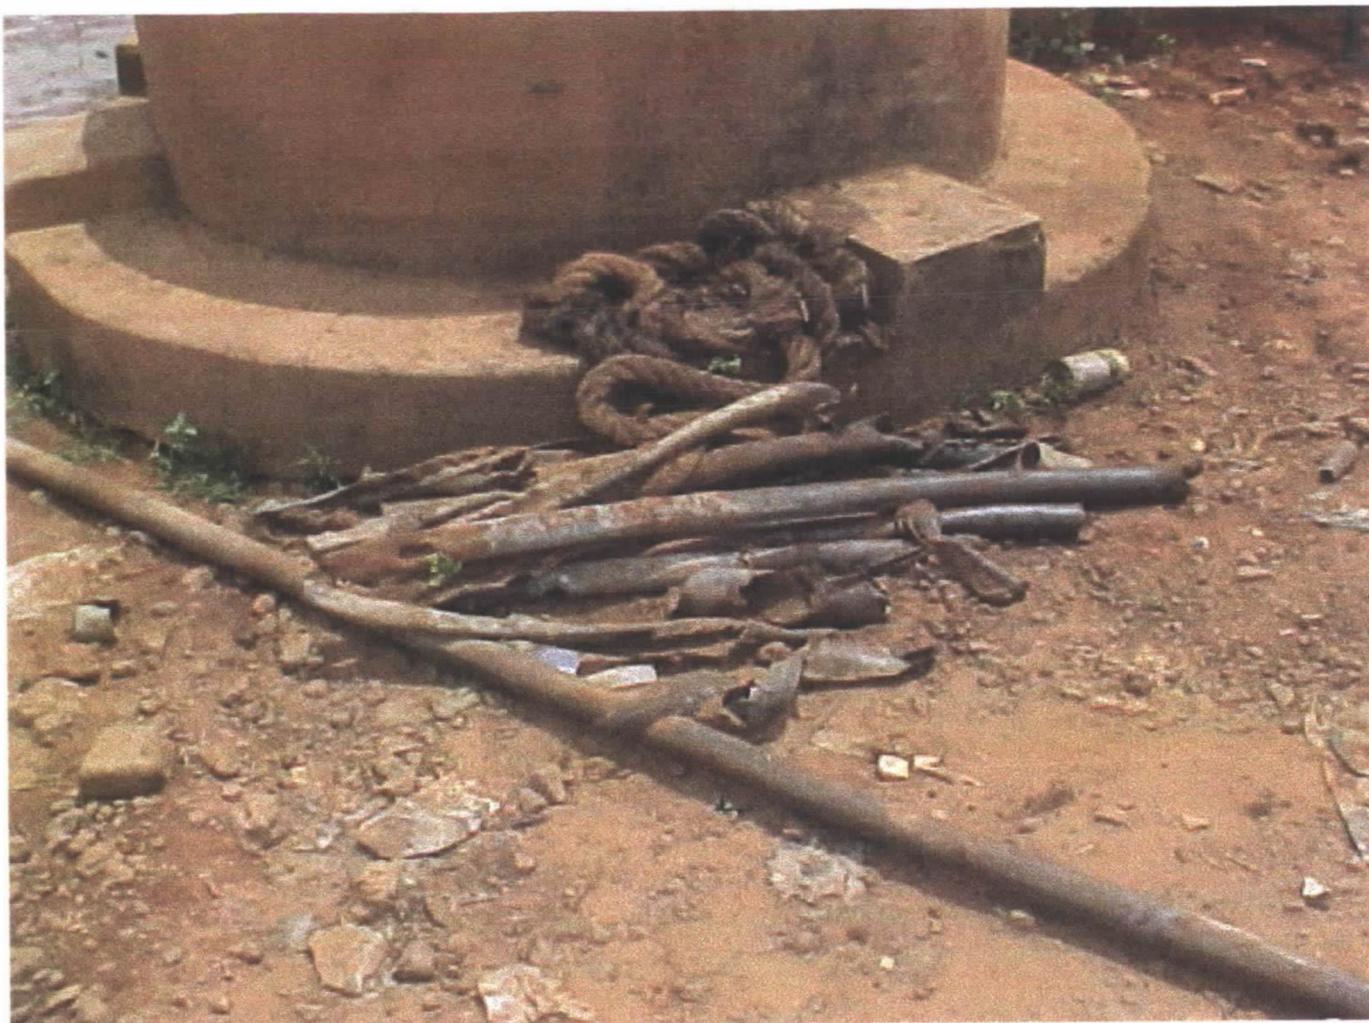
Foto 30 – Materiais pescados do poço (pedaços dos tubos retorcidos, rasgados, intactos)

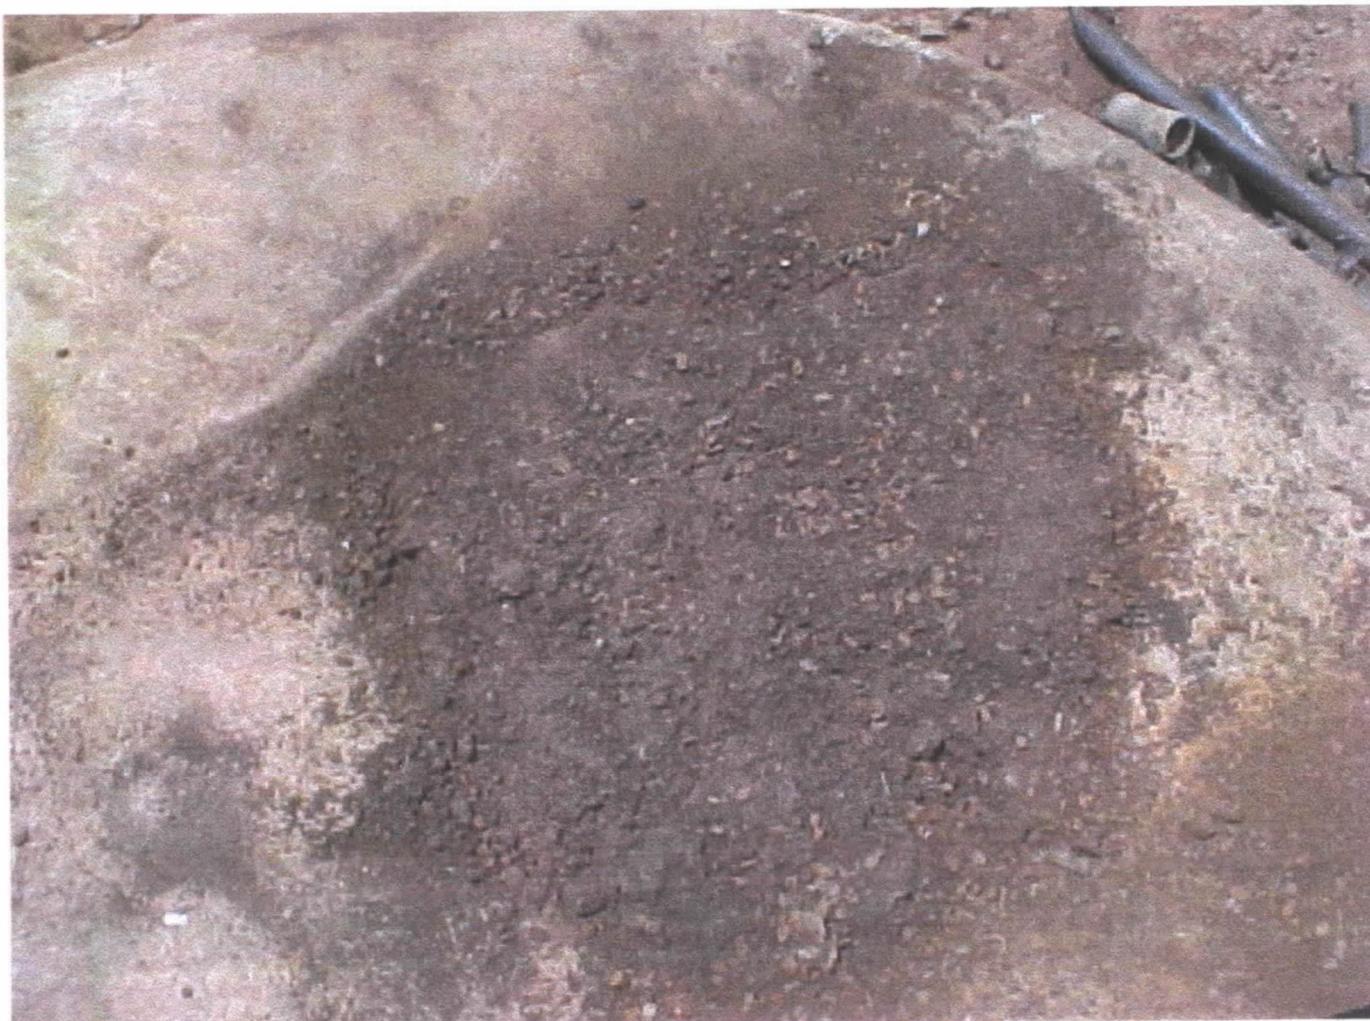
Foto 31 – Detalhes de materiais cortados e retirados com circulação direta

Foi descida uma sapata de menor diâmetro (3 ½") e fabricado um tampão de bentonita, com finalidade de tentar carrear os materiais cortados, que não permitiam o avanço.

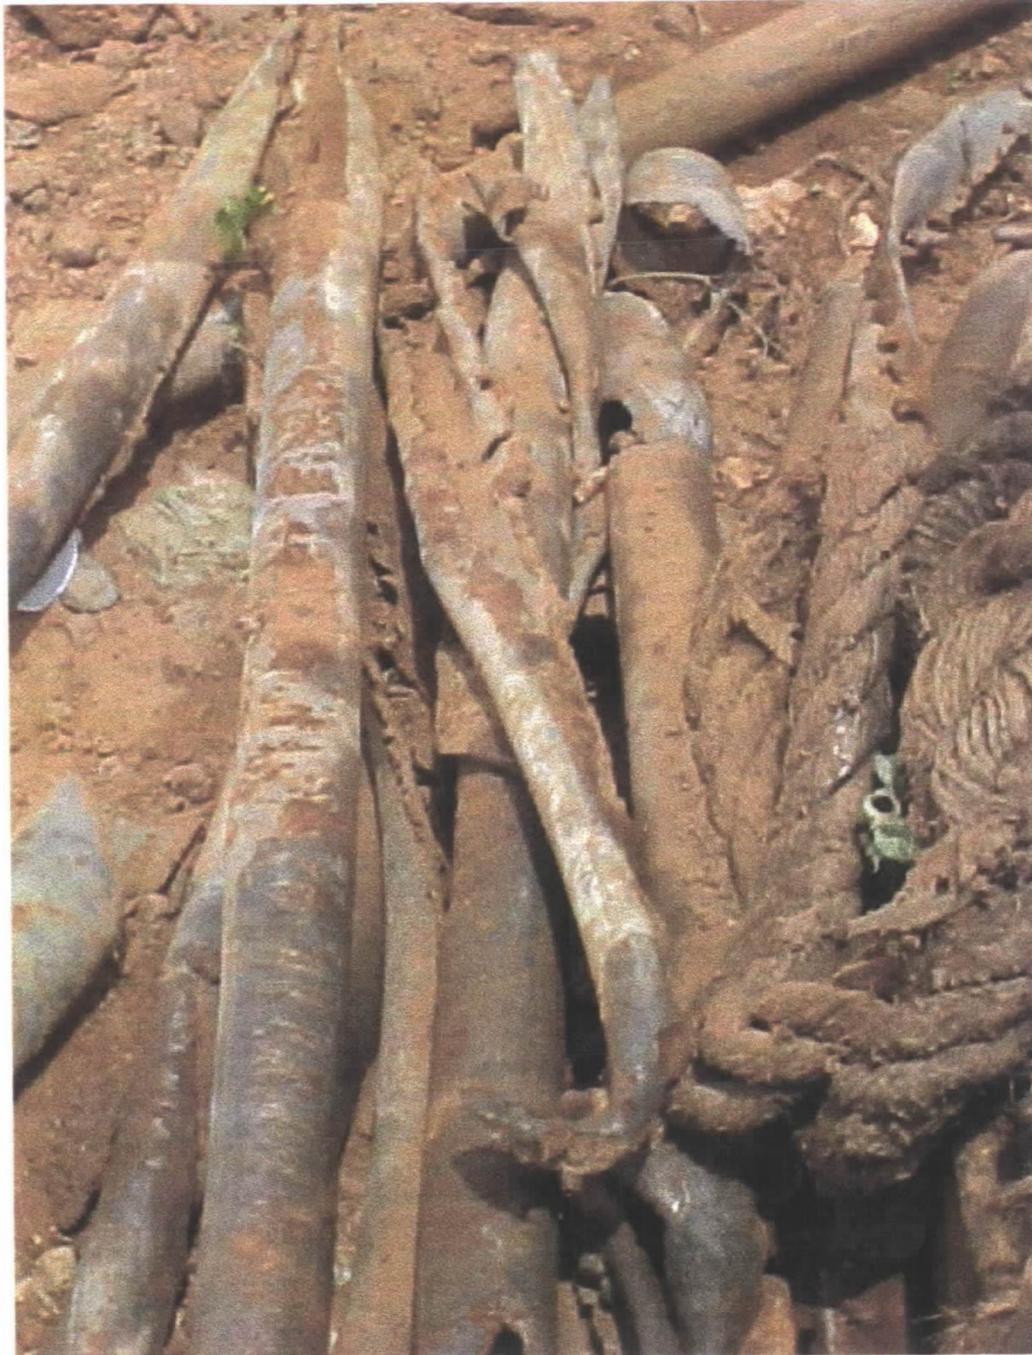
Foto 32 – Detalhe de materiais pescados do poço (pedaços dos tubos caídos junto com a bomba: retorcidos, rasgados, intactos)

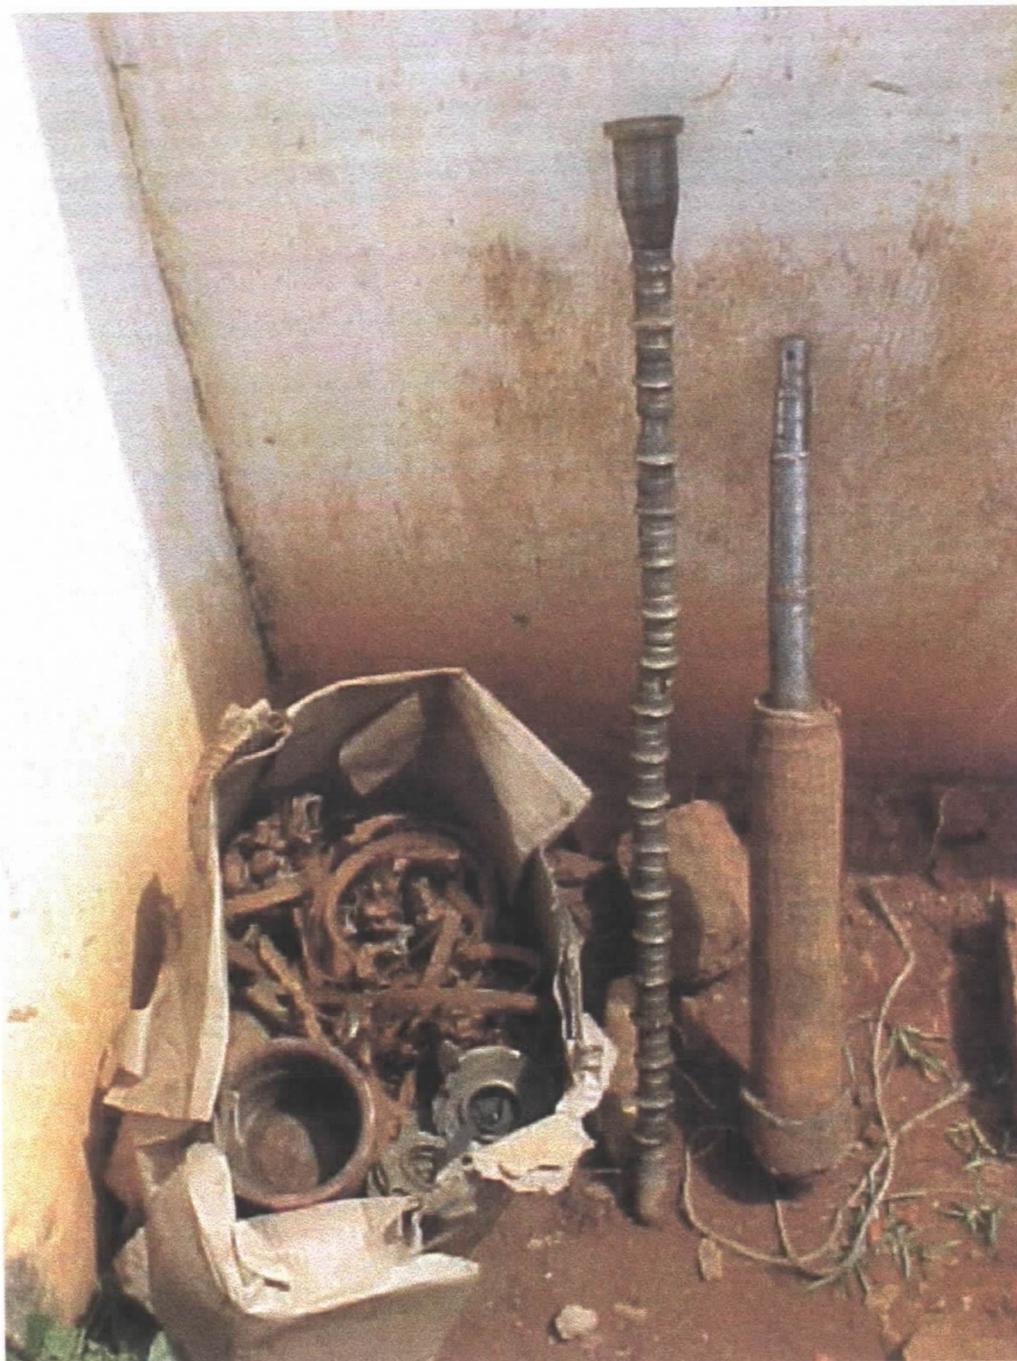
Esta operação veio a fornecer resultados mais objetivos, sendo que nas primeiras manobras, conseguiu-se retirar o induzido do motor, eliminando-se o maior obstáculo para o sucesso da operação.

Após a retirada do induzido, em outra manobra conseguiu-se retirar grande quantidade de material obstrutor, como partes do motor, rotores, fios etc., liberando-se assim o poço para voltar a produzir.

Foto 33– Detalhe de materiais pescados do poço (pedaços de rotores, da carcaça, pedaços de parafusos – na caixa; eixo e induzido – ao lado)

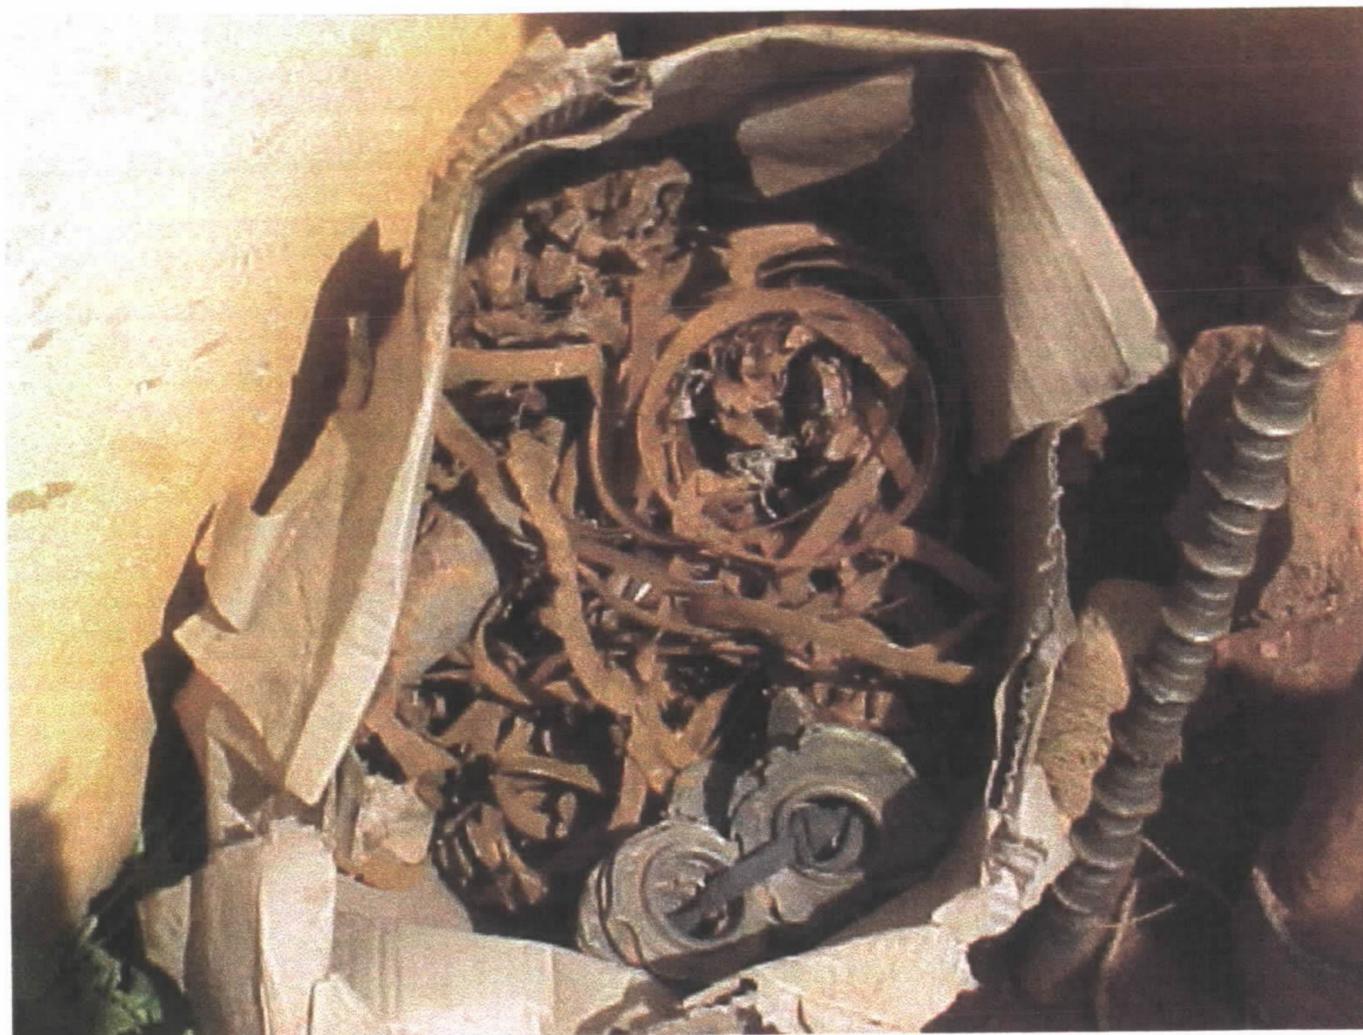
Foto 34 – Detalhes de materiais pescados/cortados (rotores, carcaça, etc.)

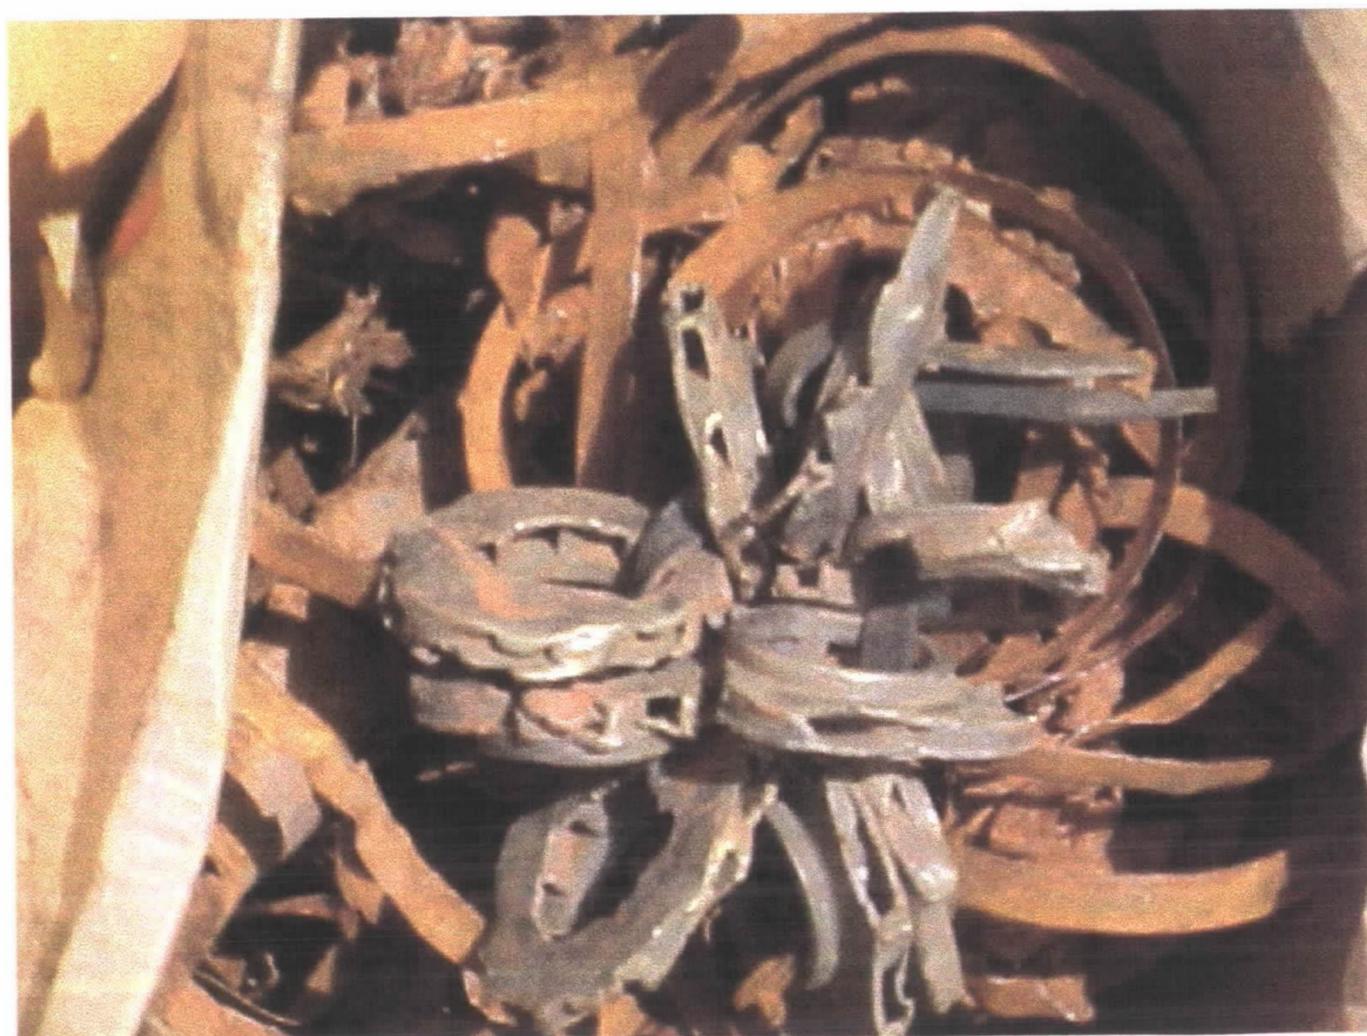
Foto 35 – Mais detalhes dos materiais pescados/cortados (rotores, carcaça, etc.)
