**RECONHECIMENTO E AVALIAÇÃO PRELIMINAR DA
DISPOSIÇÃO DO LIXO NAS SEDES DOS
MUNICÍPIOS E DO ABASTECIMENTO HÍDRICO, COM
VISTAS A PERFURAÇÃO DE POÇOS EM SETENTA E
OITO COMUNIDADES LOCALIZADAS NA ÁREA
DE INFLUÊNCIA DO GASODUTO COARI-MANAUS**

José Moura Villas Bôas

Manaus- 2006

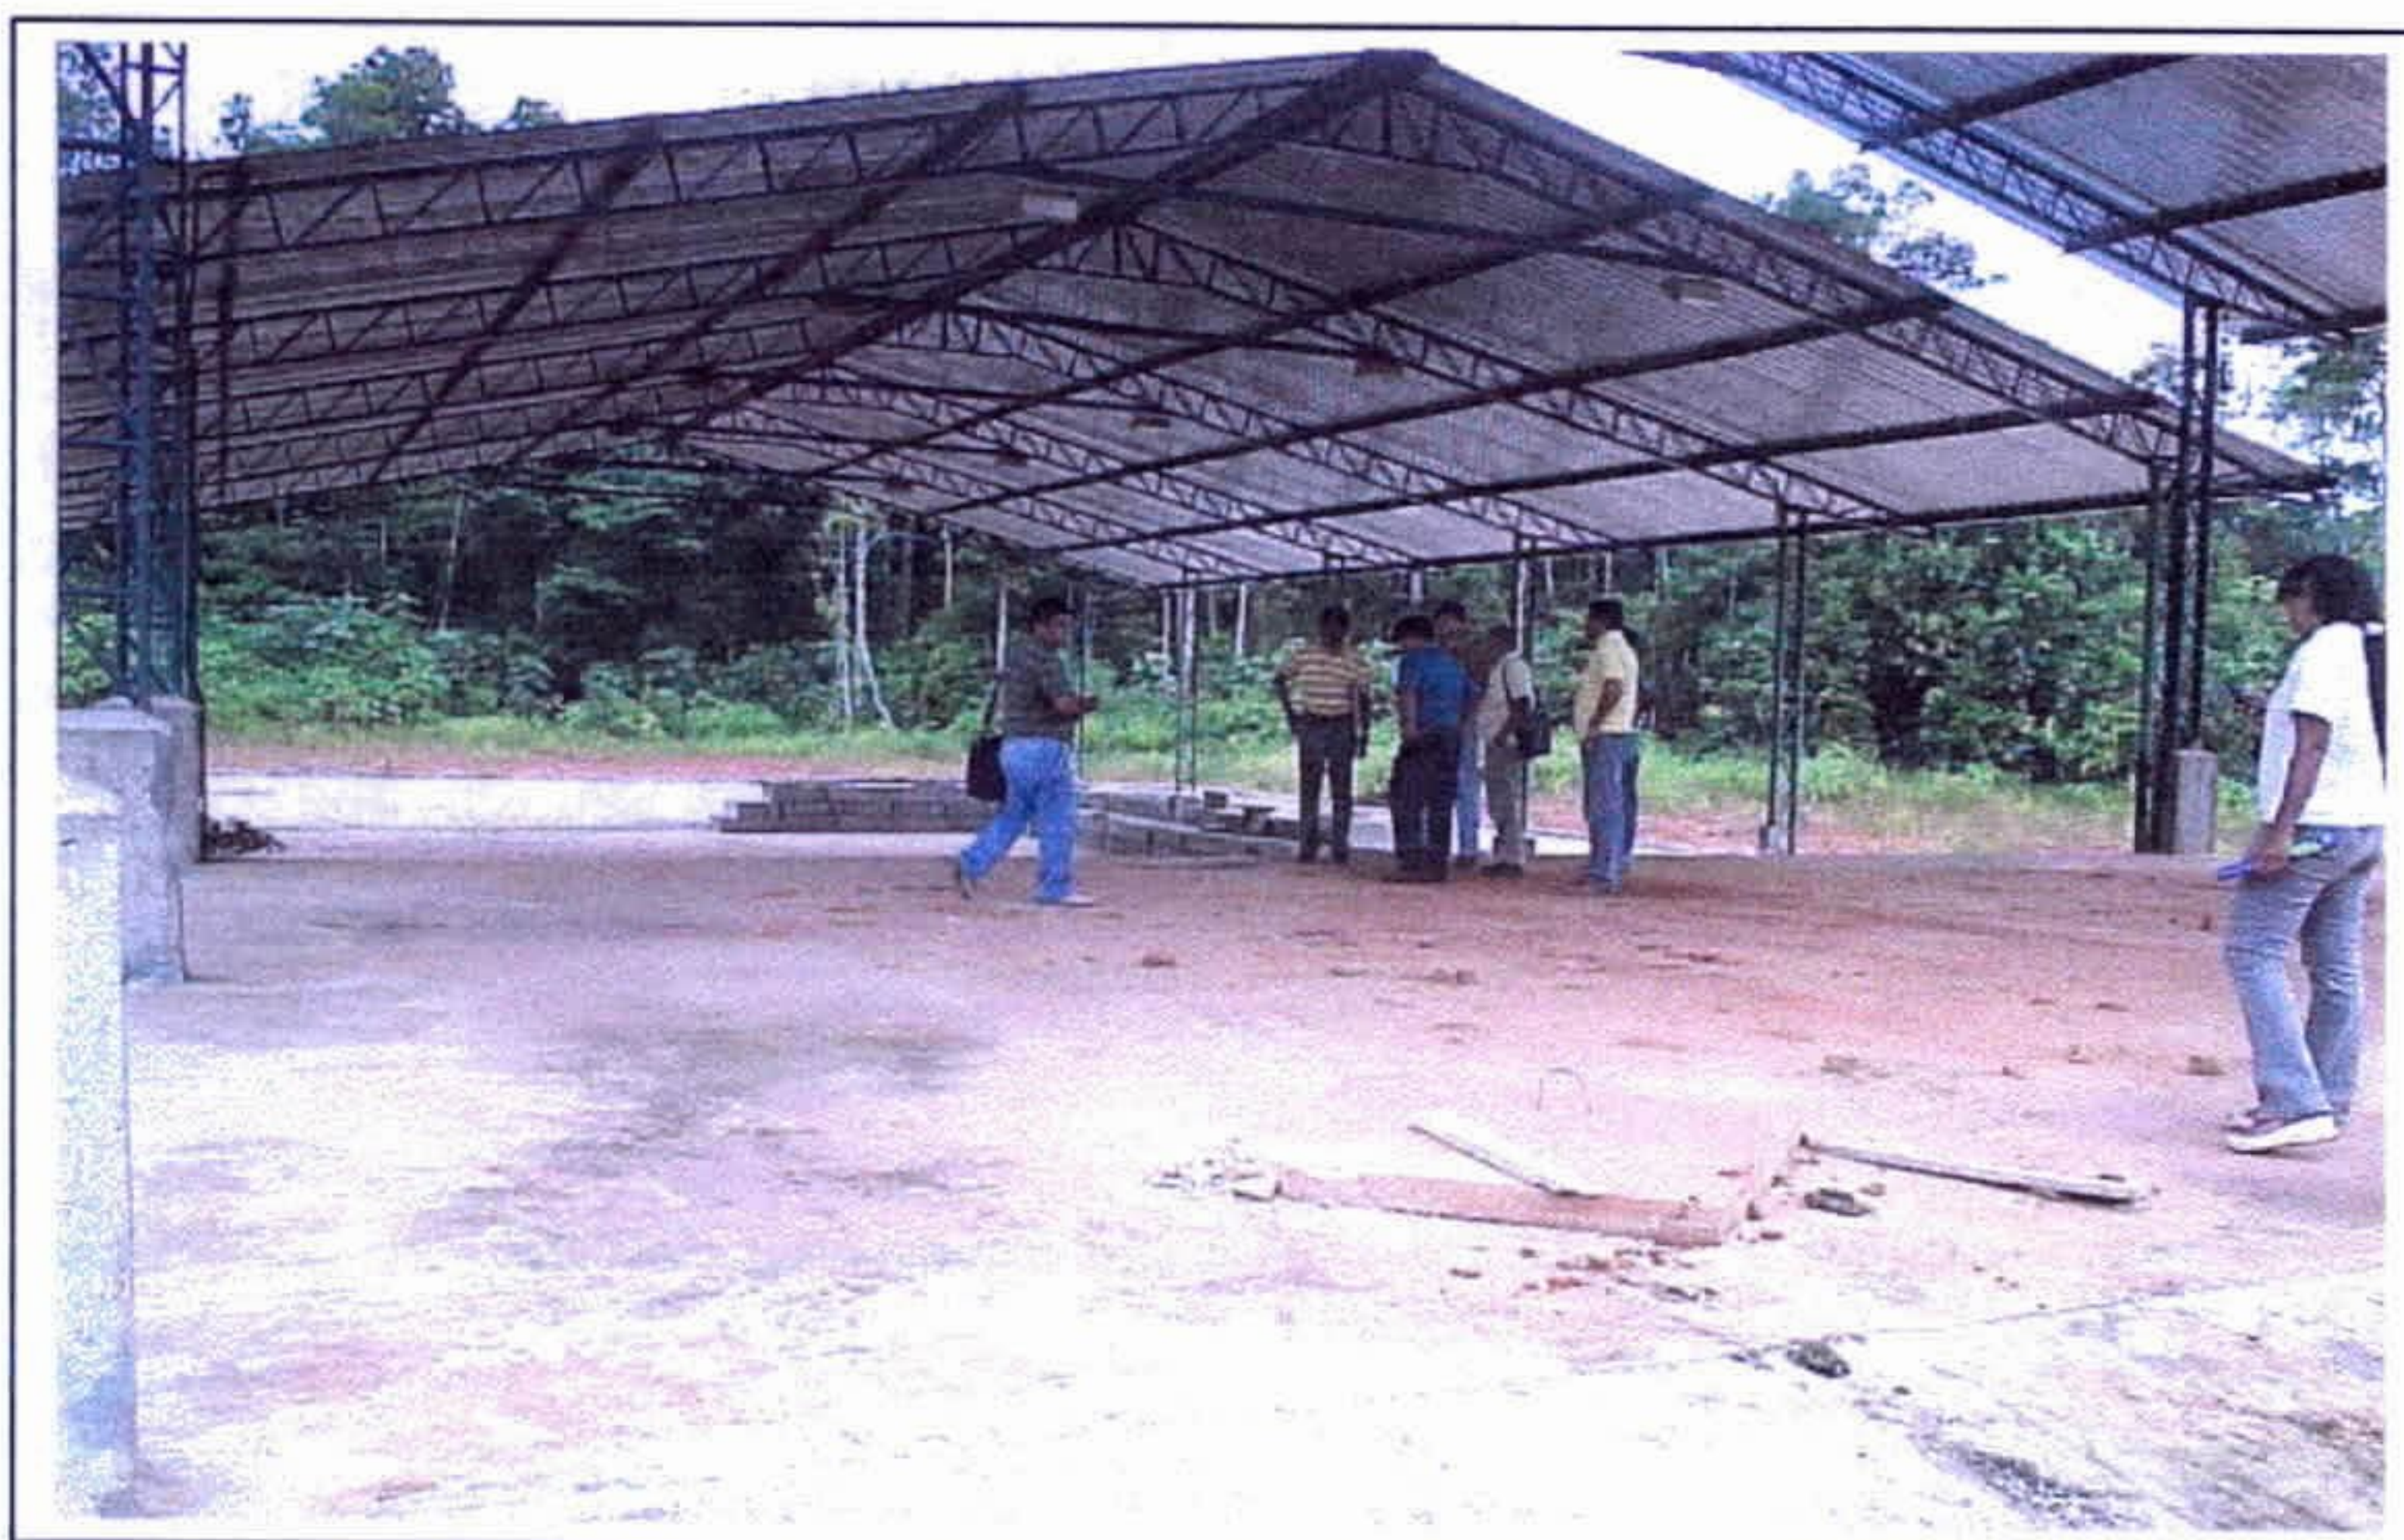
O lixão de Coari, segundo secretário de obras Sr. José Freire Lobo está sendo desativado, aguarda a passagem do período de chuvas para dar reinício a recuperação da área através de aterramento do lixo, devendo ser totalmente desativado ainda este ano.

A cidade já dispõe de área com a construção em fase final para o funcionamento do aterro sanitário, devendo funcionar ainda em 2005. Os responsáveis Srs. Vitor Sanches e Gilmar Barbosa, engenheiros responsáveis nos mostraram o local. Já existe galpão para seleção do lixo devendo ser reciclado papel, plástico entre outros. Deverão ser concluídas ainda este ano, as obras de impermeabilização com mantas apropriadas e as lagoas de estabilização para o tratamento do chorume.

Área de Seleção do Lixo – Aterro Sanitário - Coari

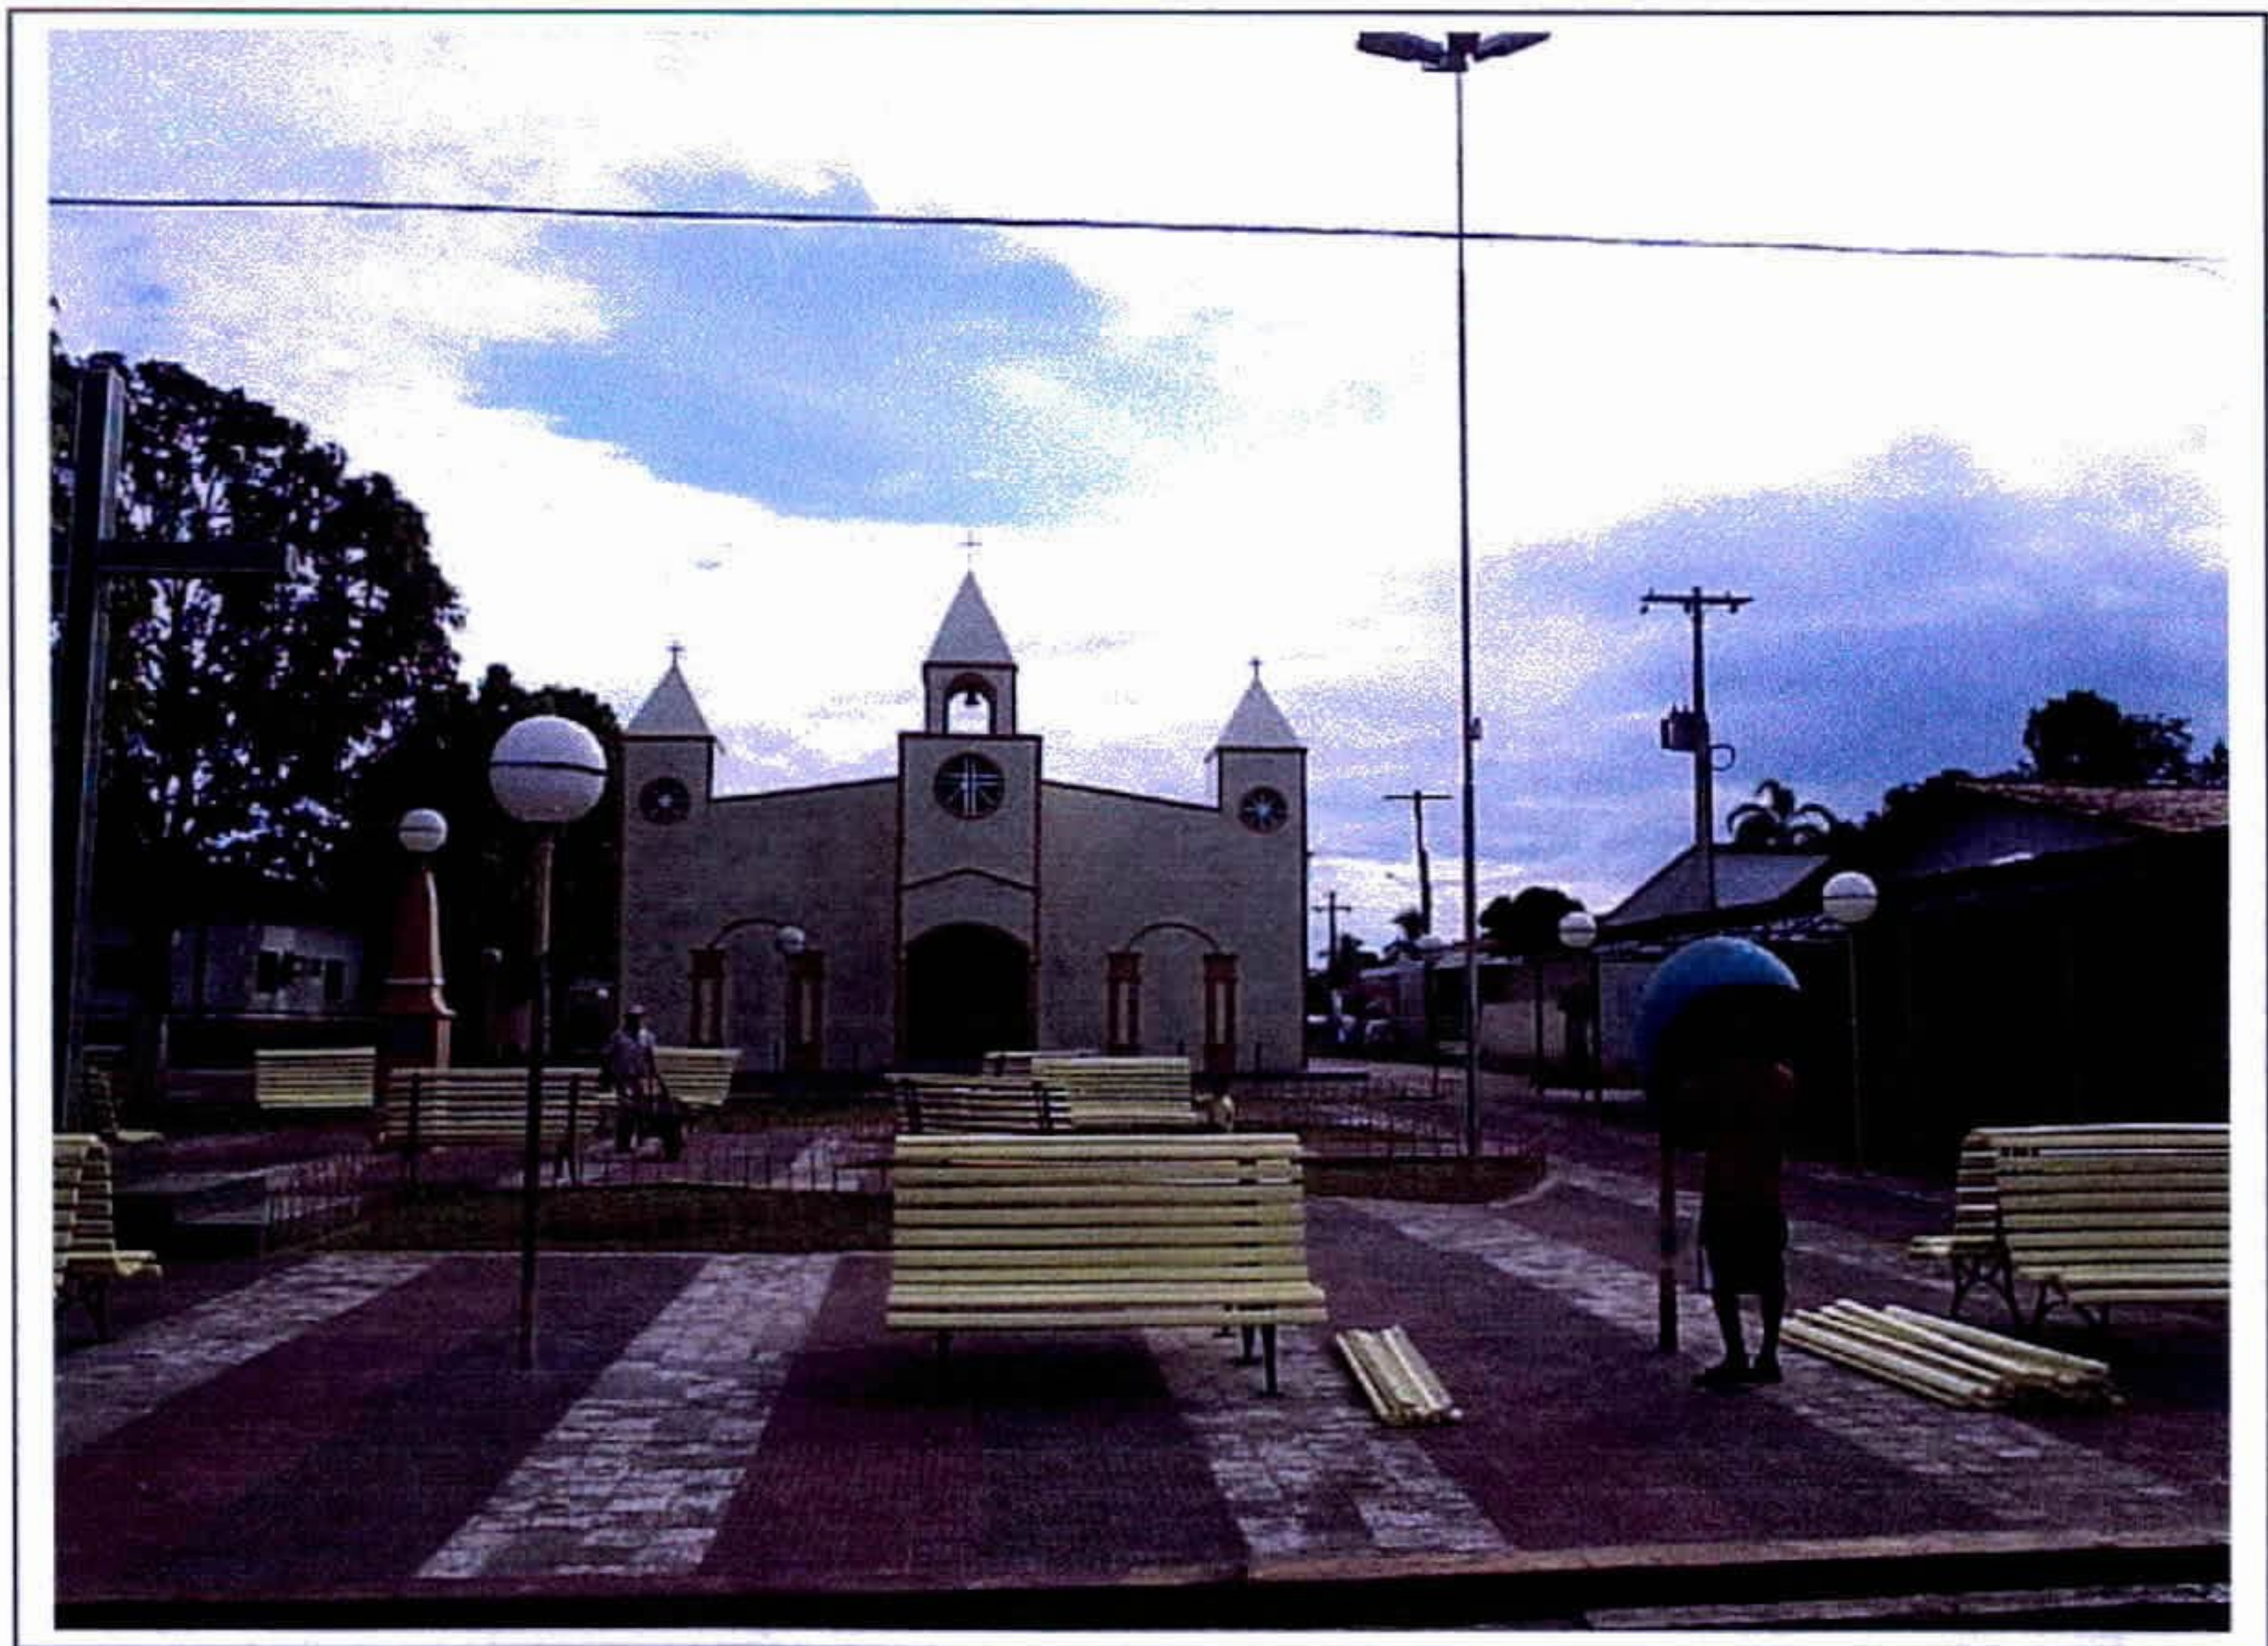
Anori

Na cidade de Anori, visitamos o local onde foram perfurados cerca de 8 poços para o abastecimento da cidade, os mesmos apresentam profundidade que variam entre 45 a 50m, com espessura de 8". Realizamos teste para verificar a presença de coliformes em 7 poços, apenas um, o PT-11 deu resultado positivo, os poços no geral tem água aparentemente de boa qualidade, apenas o PT-11 , que além de apresentar coliformes tem suave cheiro de Fe.

Se faz necessário uma avaliação tanto do PT-11, como em todo sistema para verificar a situação de outros parâmetros analíticos.

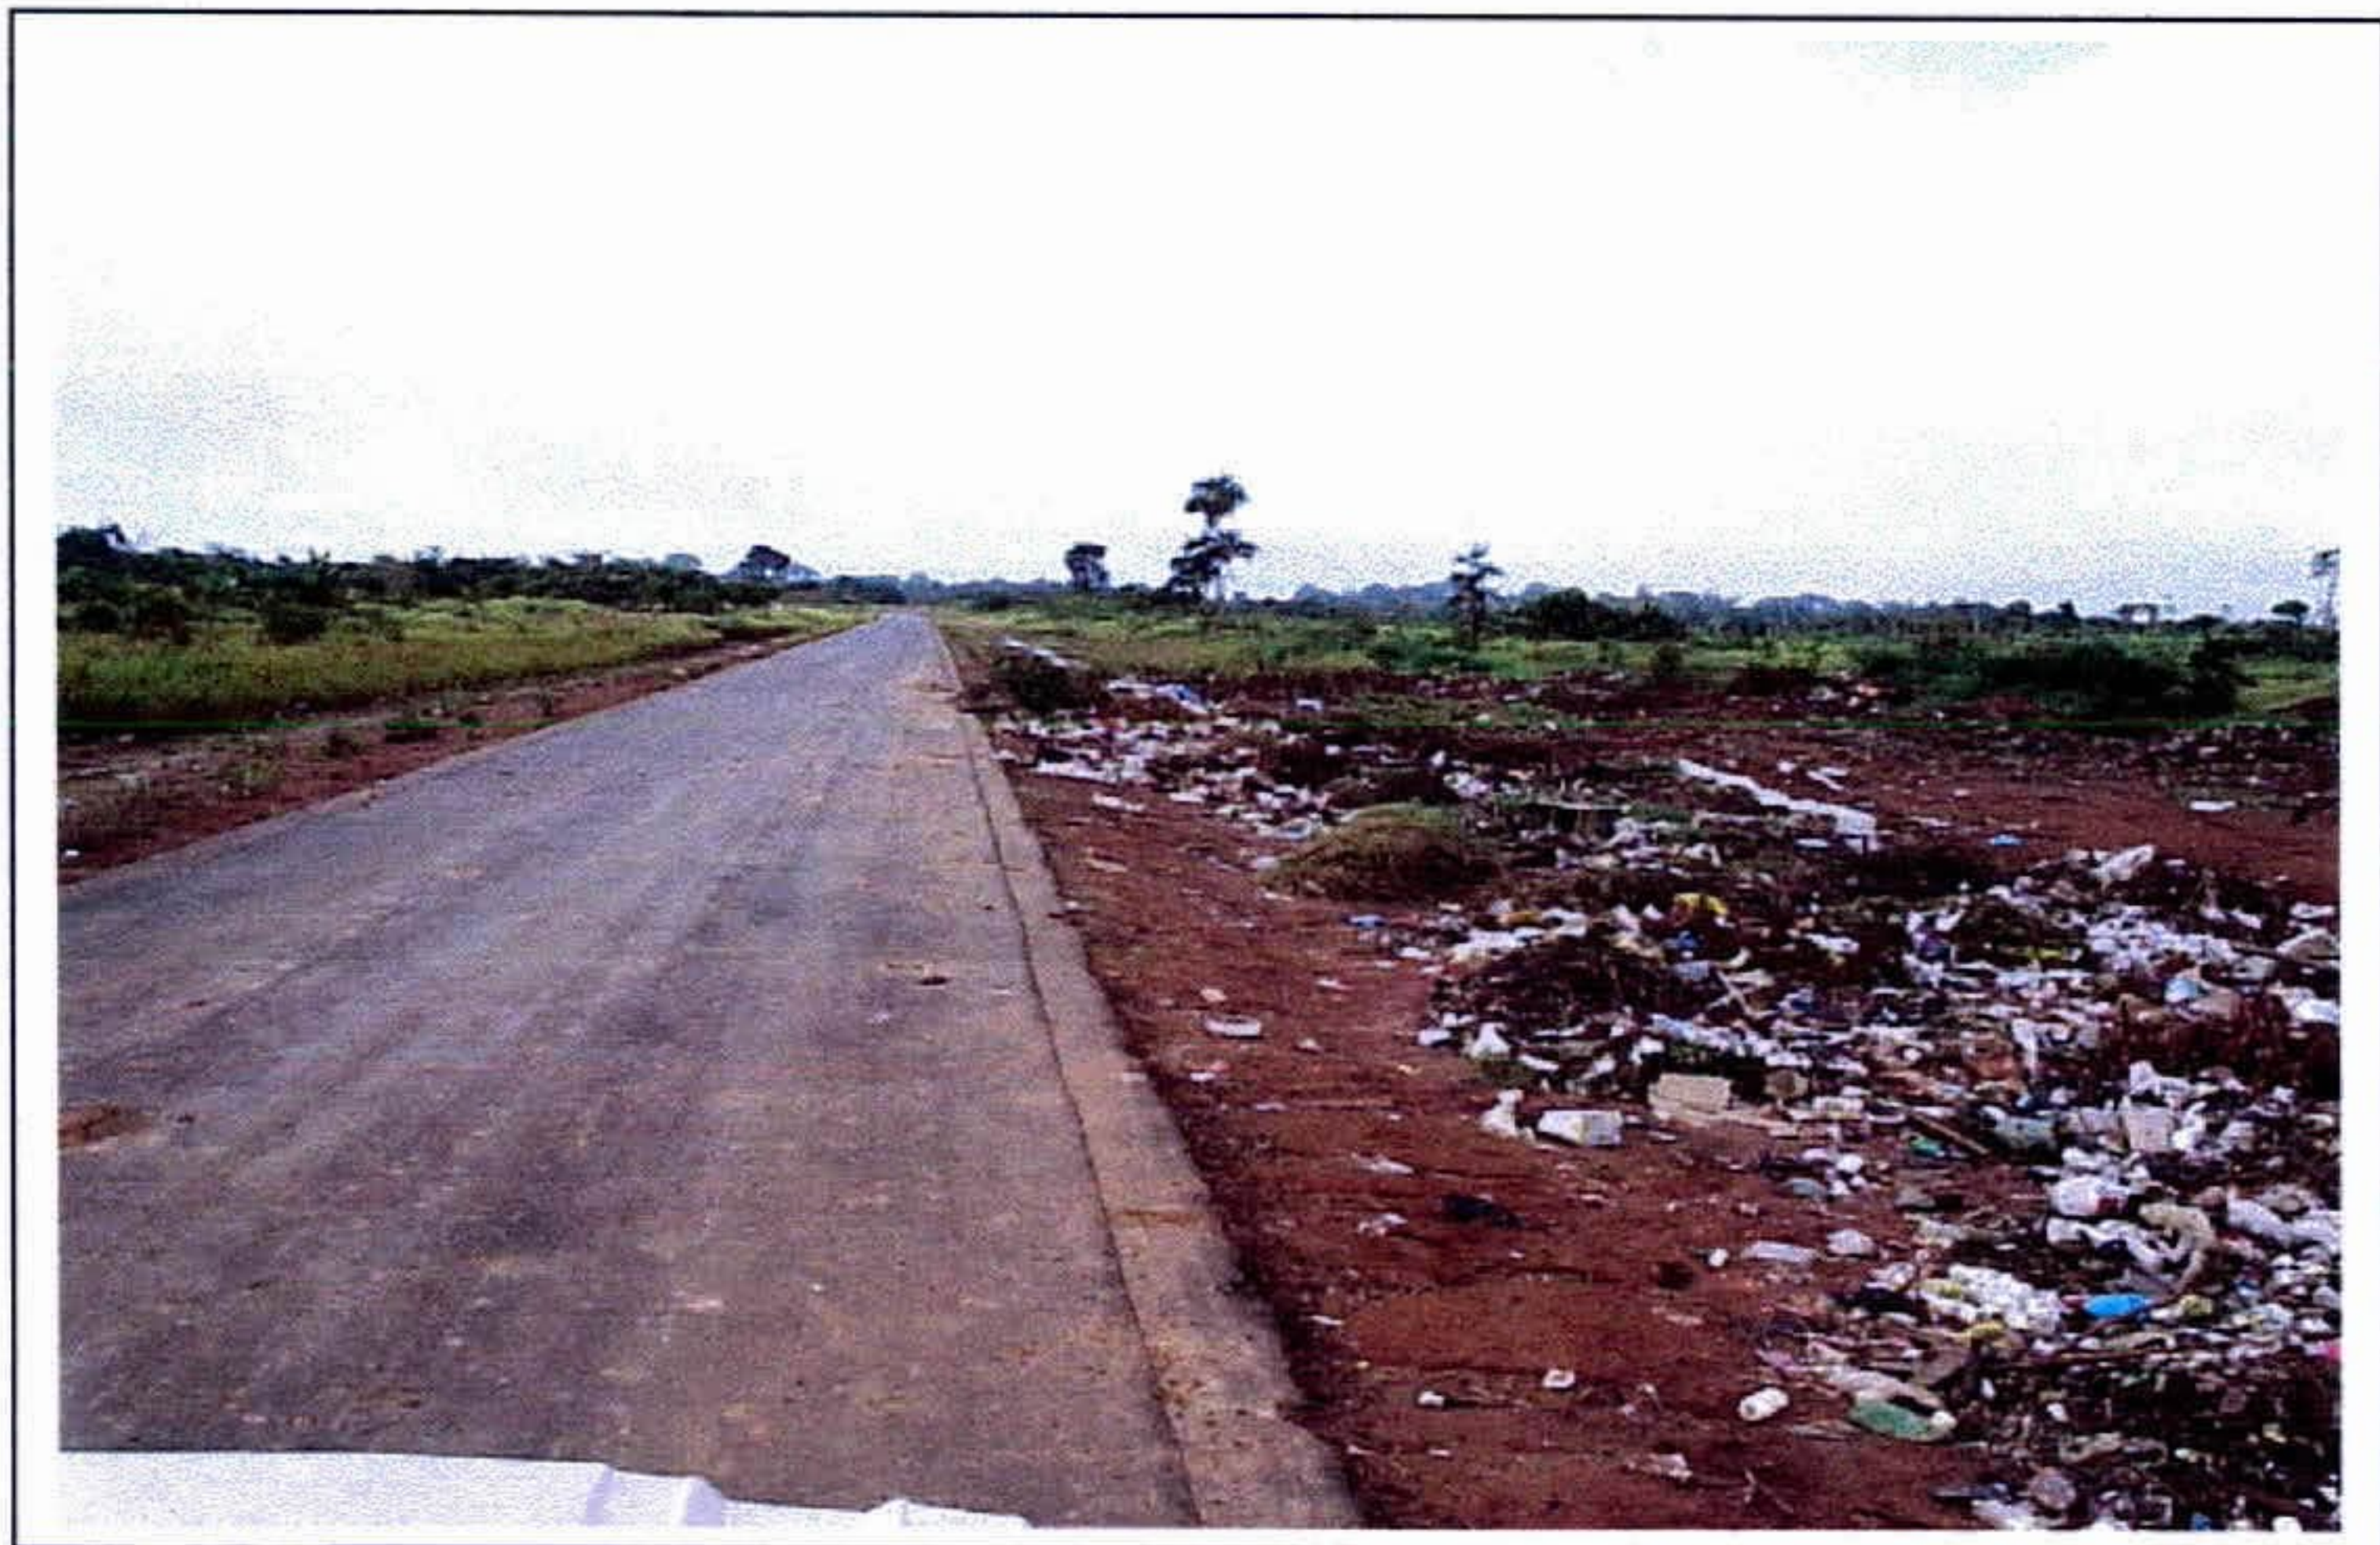
O atual lixão dista da cidade 2.000m e do aeroporto 800m, o acesso da cidade até o local do lixão é afastado, entretanto a situação fora do leito da estrada é semelhante a de Codajás onde o terreno é argiloso e nessa época não permite que o transporte do lixo saia fora da estrada . O lixo é jogado na margem da estrada apresentando aspecto desagradável. Pelo que vimos, para solução parcial do problema, se faz necessário as seguintes providências:

Lixão Anori

a) Definir qual o local para o futuro aterro sanitário que deverá ser a solução para o atual lixão, pois o mesmo está próximo da cidade, próximo ao aeroporto e colado no leito da estrada;

b) Realizar estudos prévios para selecionar e definir a área, de acordo com as normas técnica da ABNT.

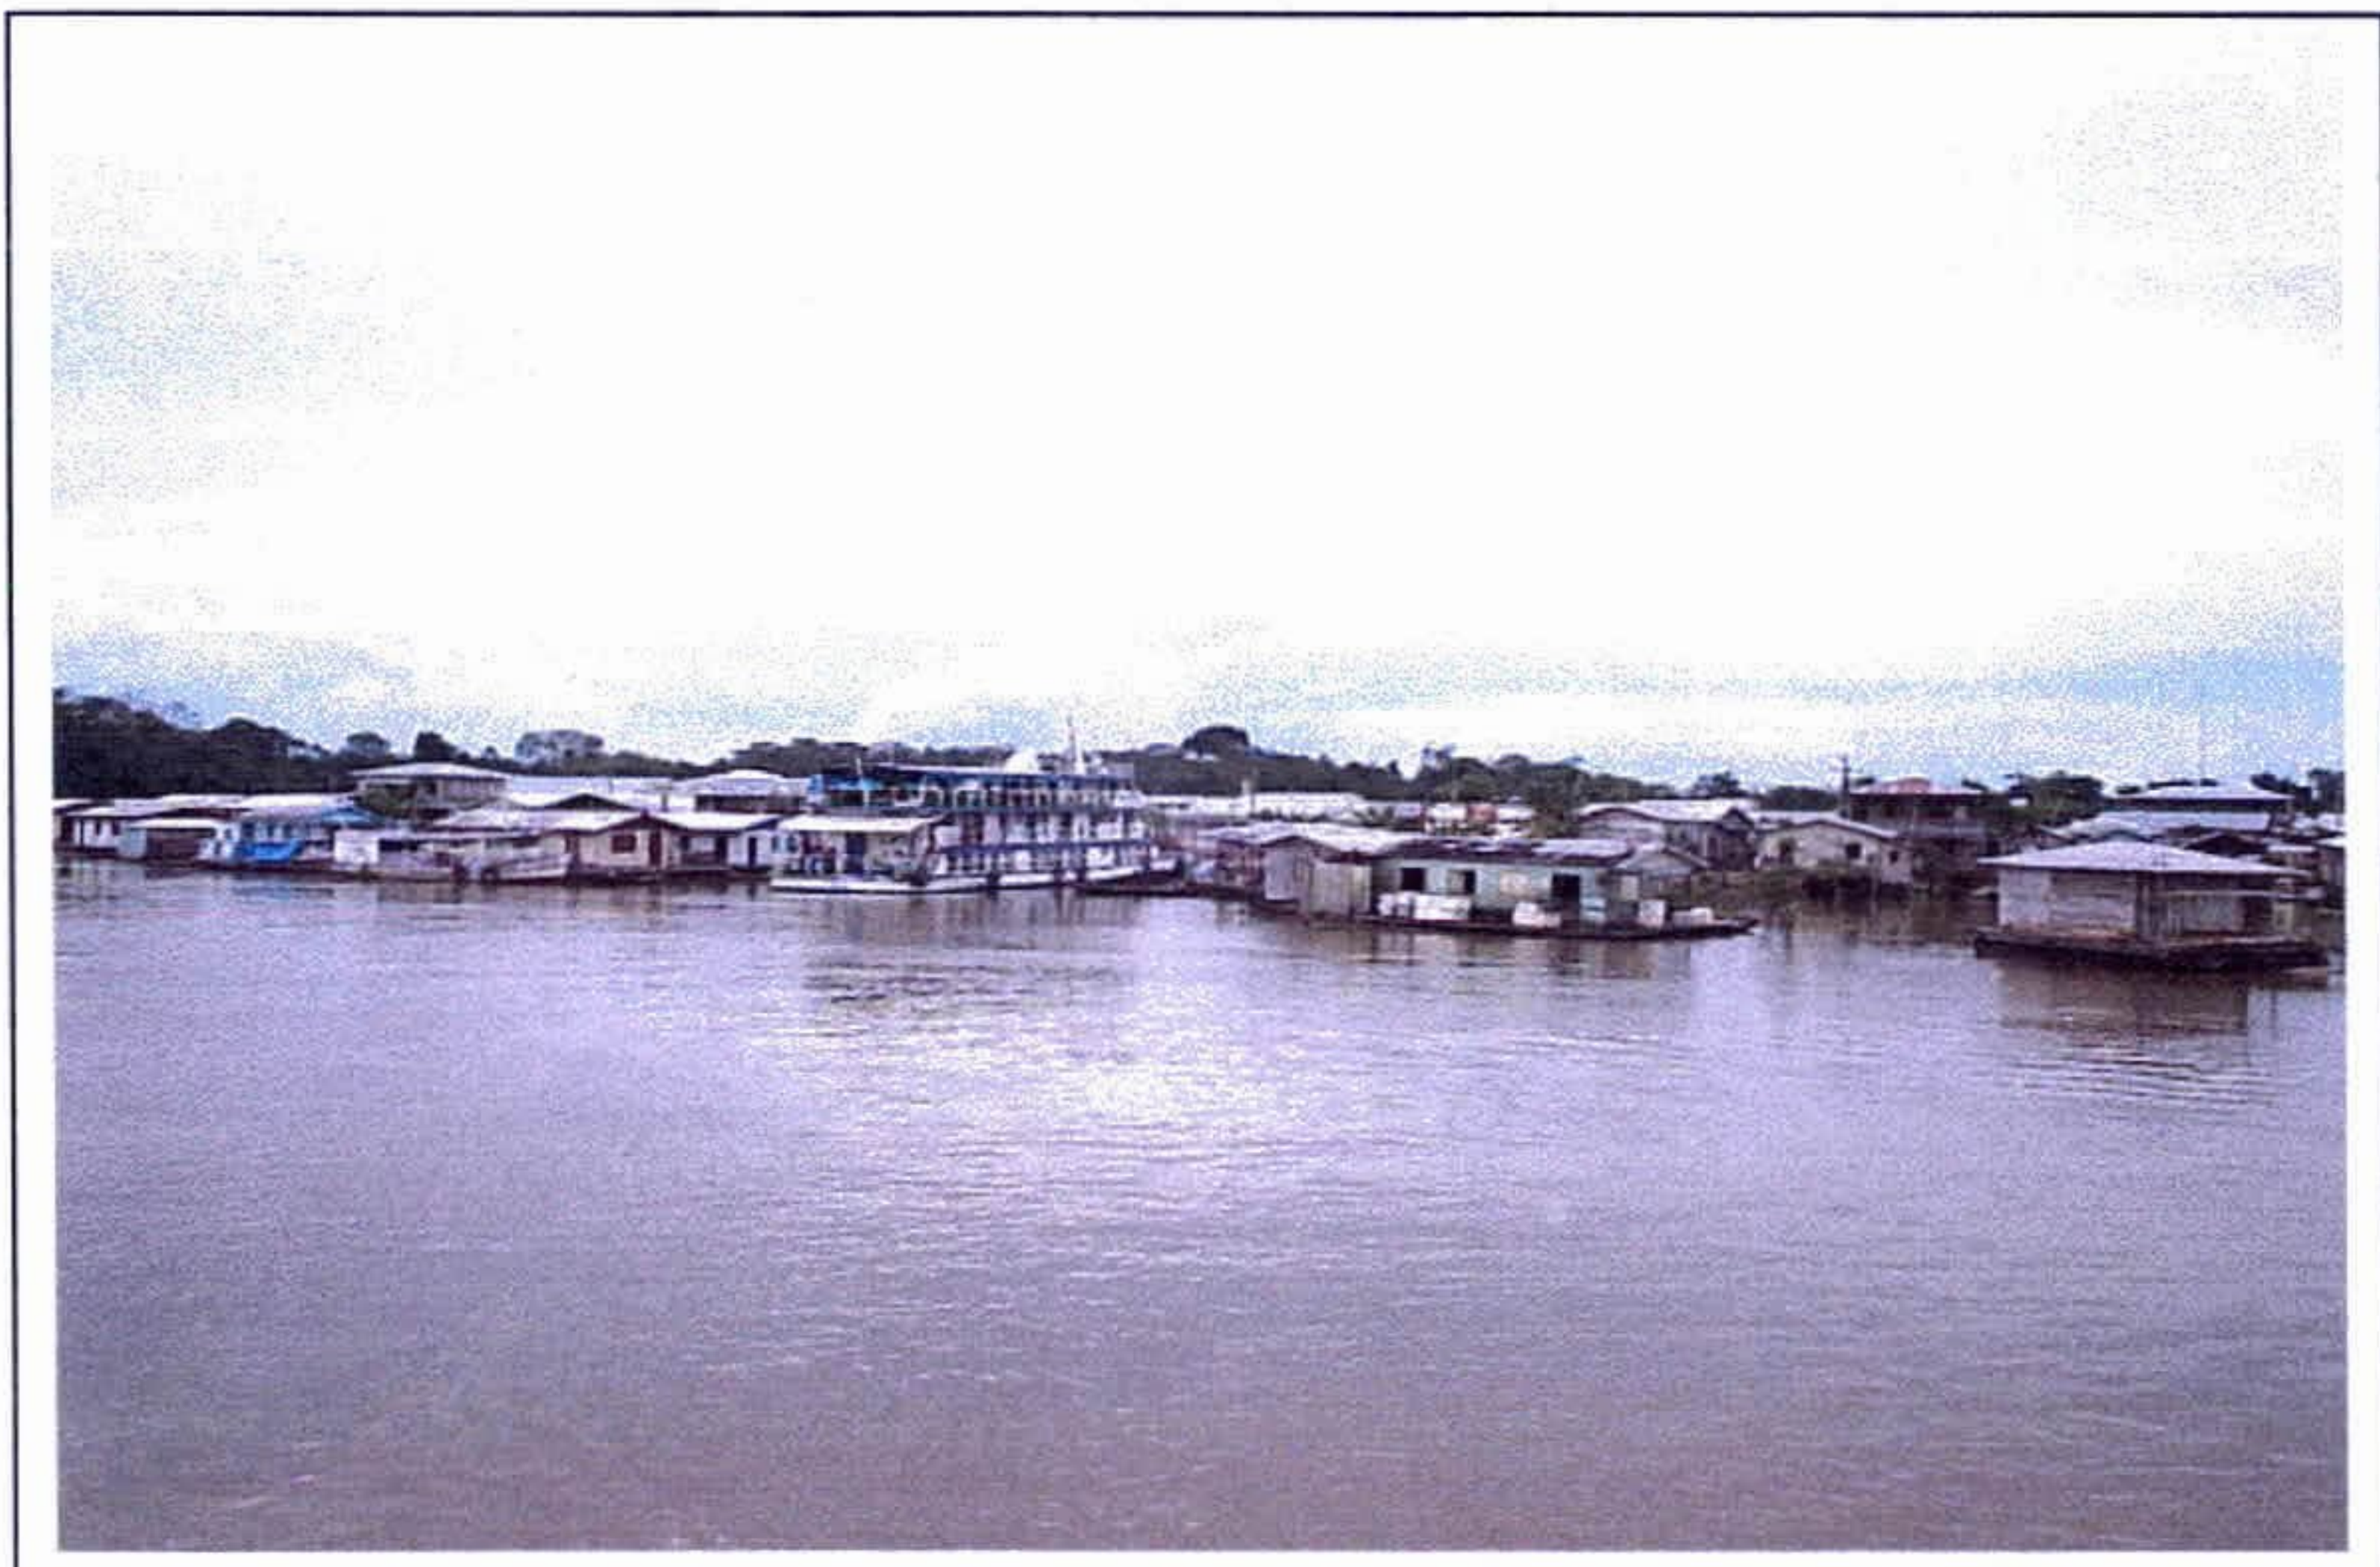
Anamã

Realizamos análises da água para indicação de coliformes nos poços PT-1 e PT-4 Cosama, ambos os resultados foram positivos.

O abastecimento público de água deve ser avaliado pelas autoridades competentes, através de criteriosa avaliação técnica, e se necessário realizar perfuração de novos poços de maior profundidade com acompanhamento técnico, obedecendo aos critérios no sentido de melhorar a qualidade da água.

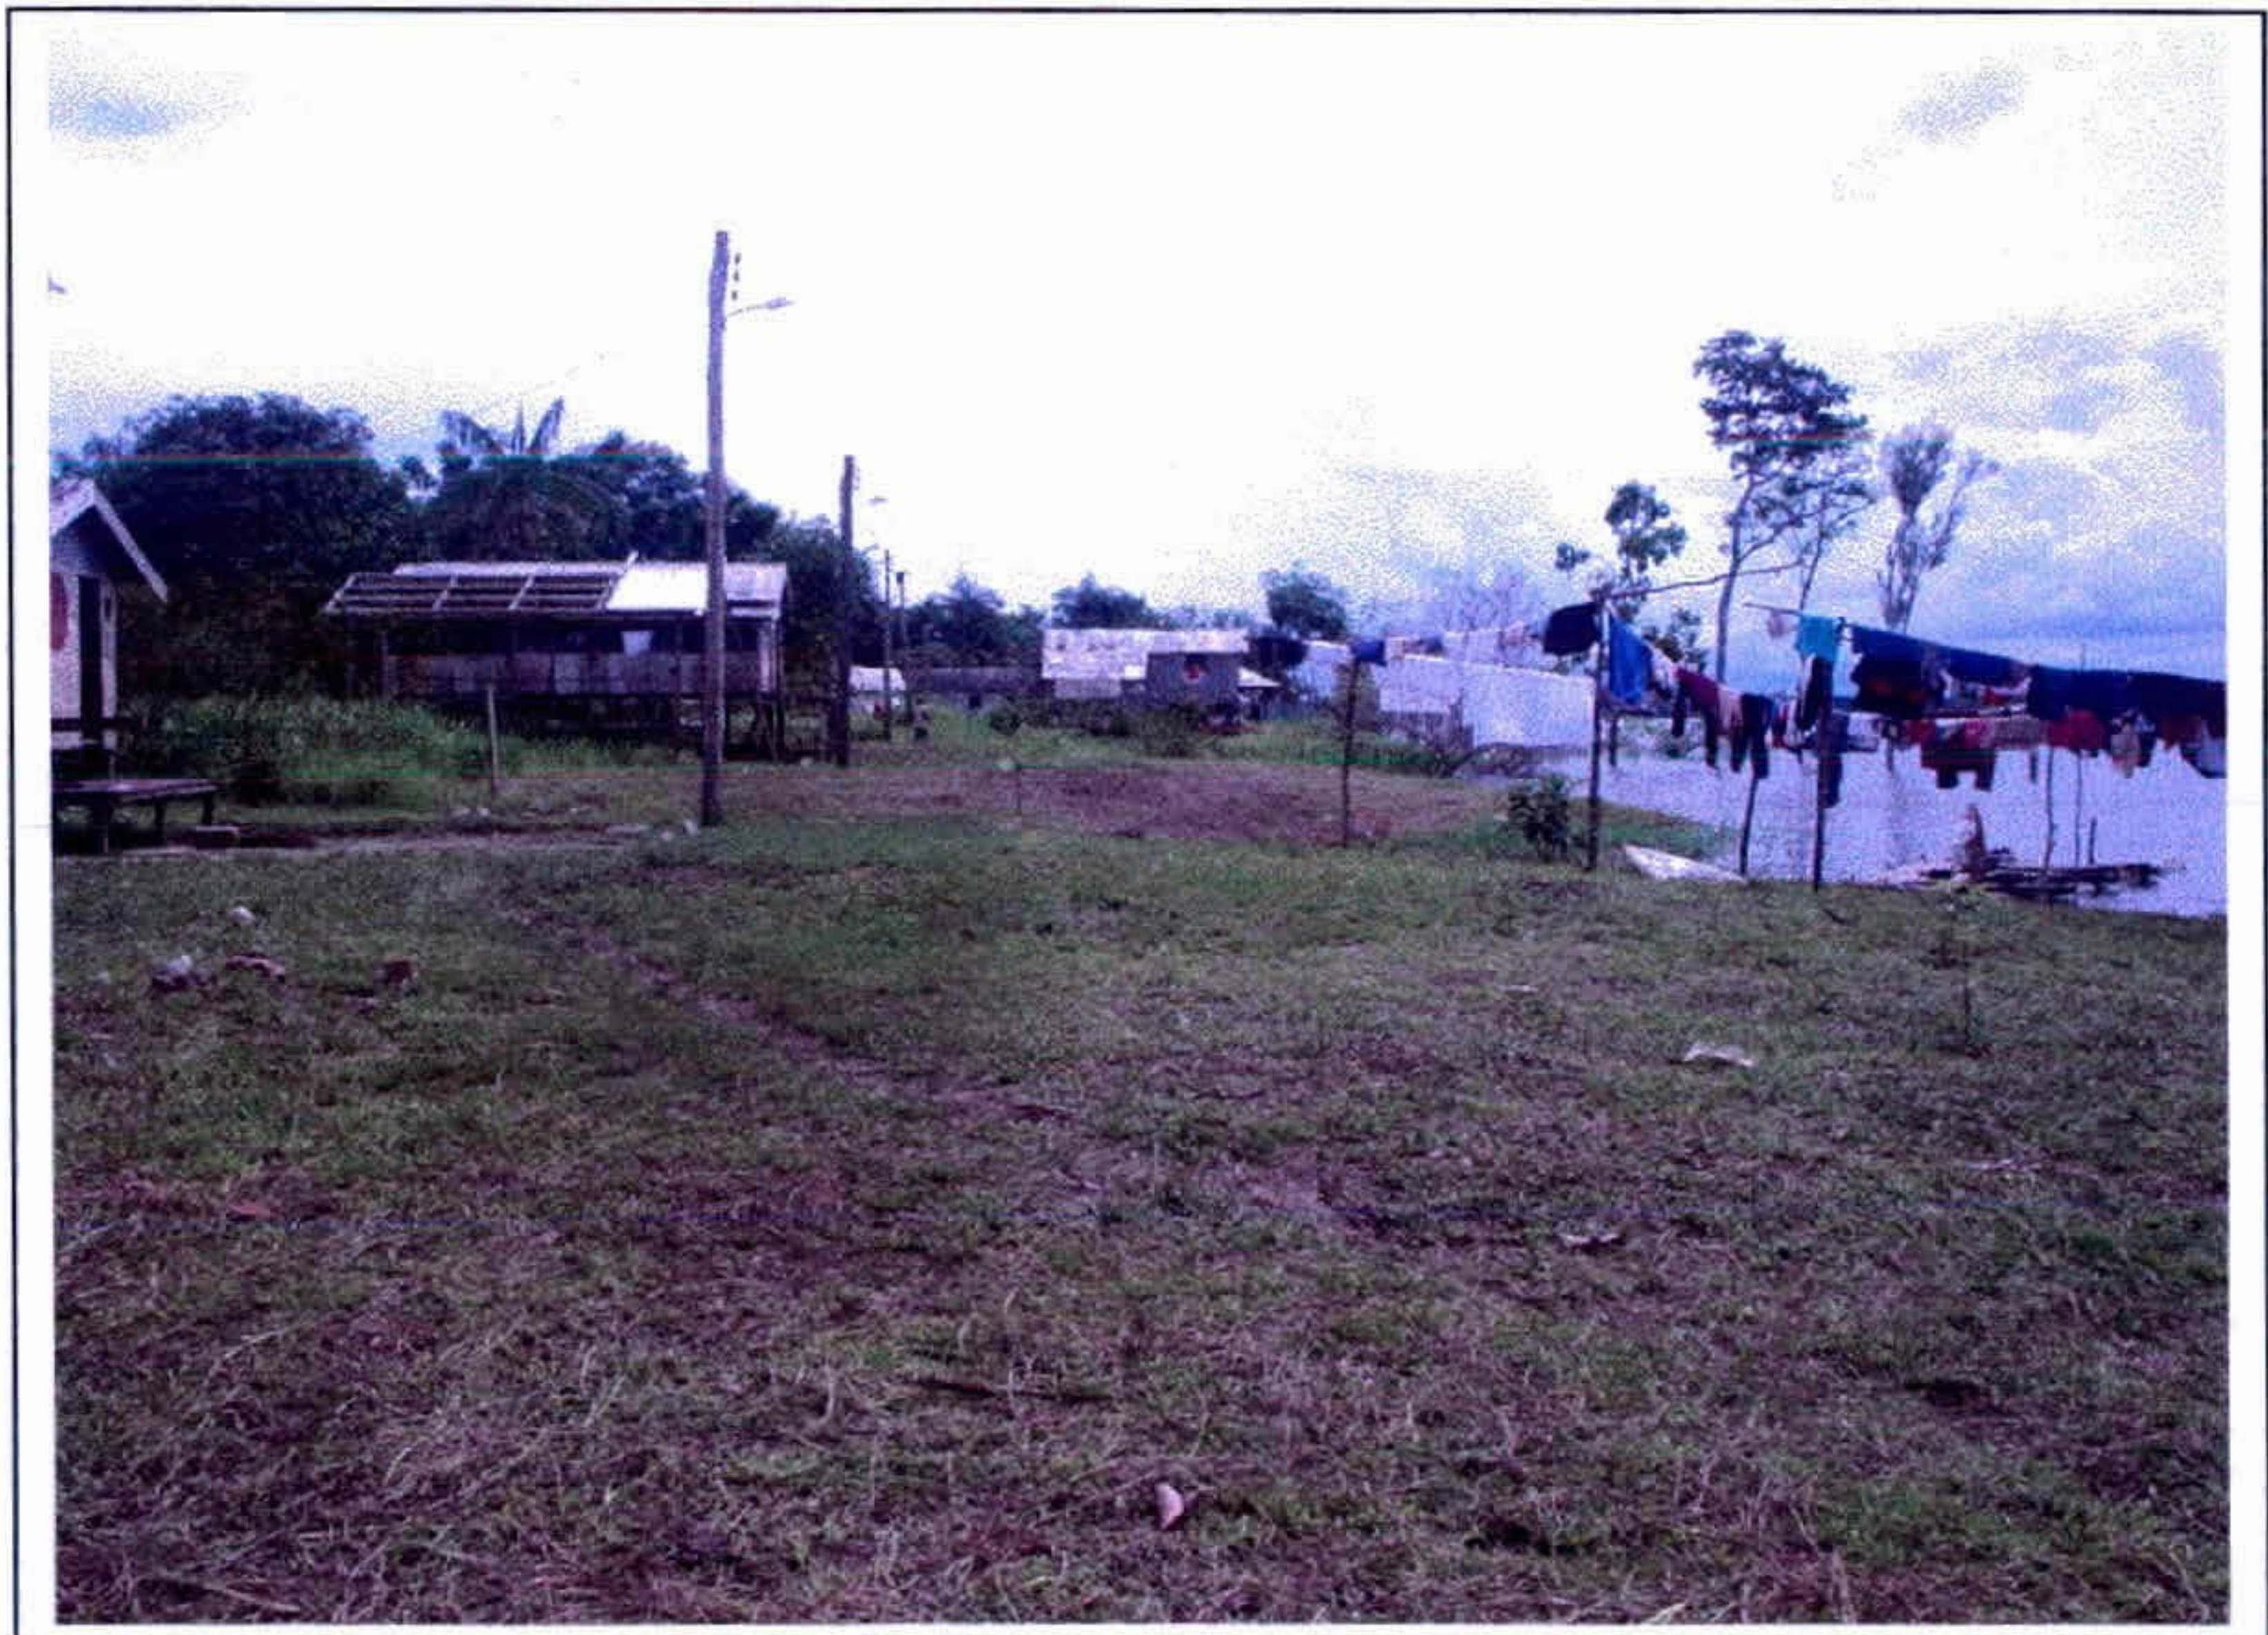
Comunidade Monte Sião - Codajás

Existe um segundo poço que foi desativado por ter perdido os tubos na hora da colocação, devido desmoronamento de suas paredes, o mesmo ainda encontra-se aberto. Recomendamos que o mesmo seja fechado com cimento ou argila para evitar a entrada de pequenos animais ou água contaminada.
