RELATÓRIO DE VISTORIA DO EVENTO SARACURA/COSTA DA ÁGUIA MUNICÍPIO DE PARINTINS ESTADO DO AMAZONAS

**Localização: Enseada da Saracura, 35 km a NW da cidade de Parintins, na margem
direita do Rio Amazonas.**

Data do Evento: 02 de março de 2007

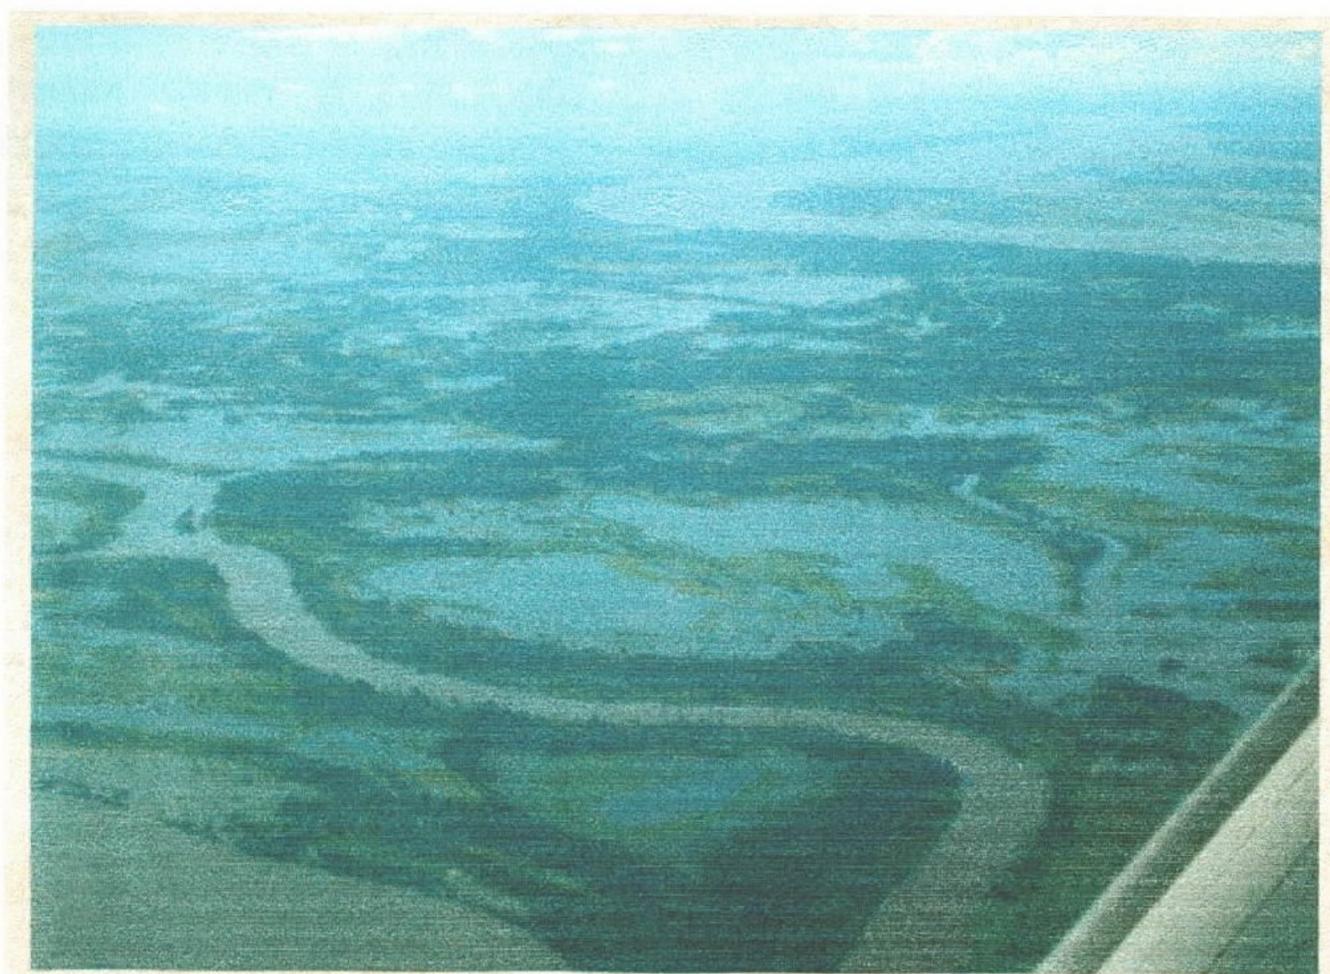
Foto 01 – Aspectos fisiográficos da região.

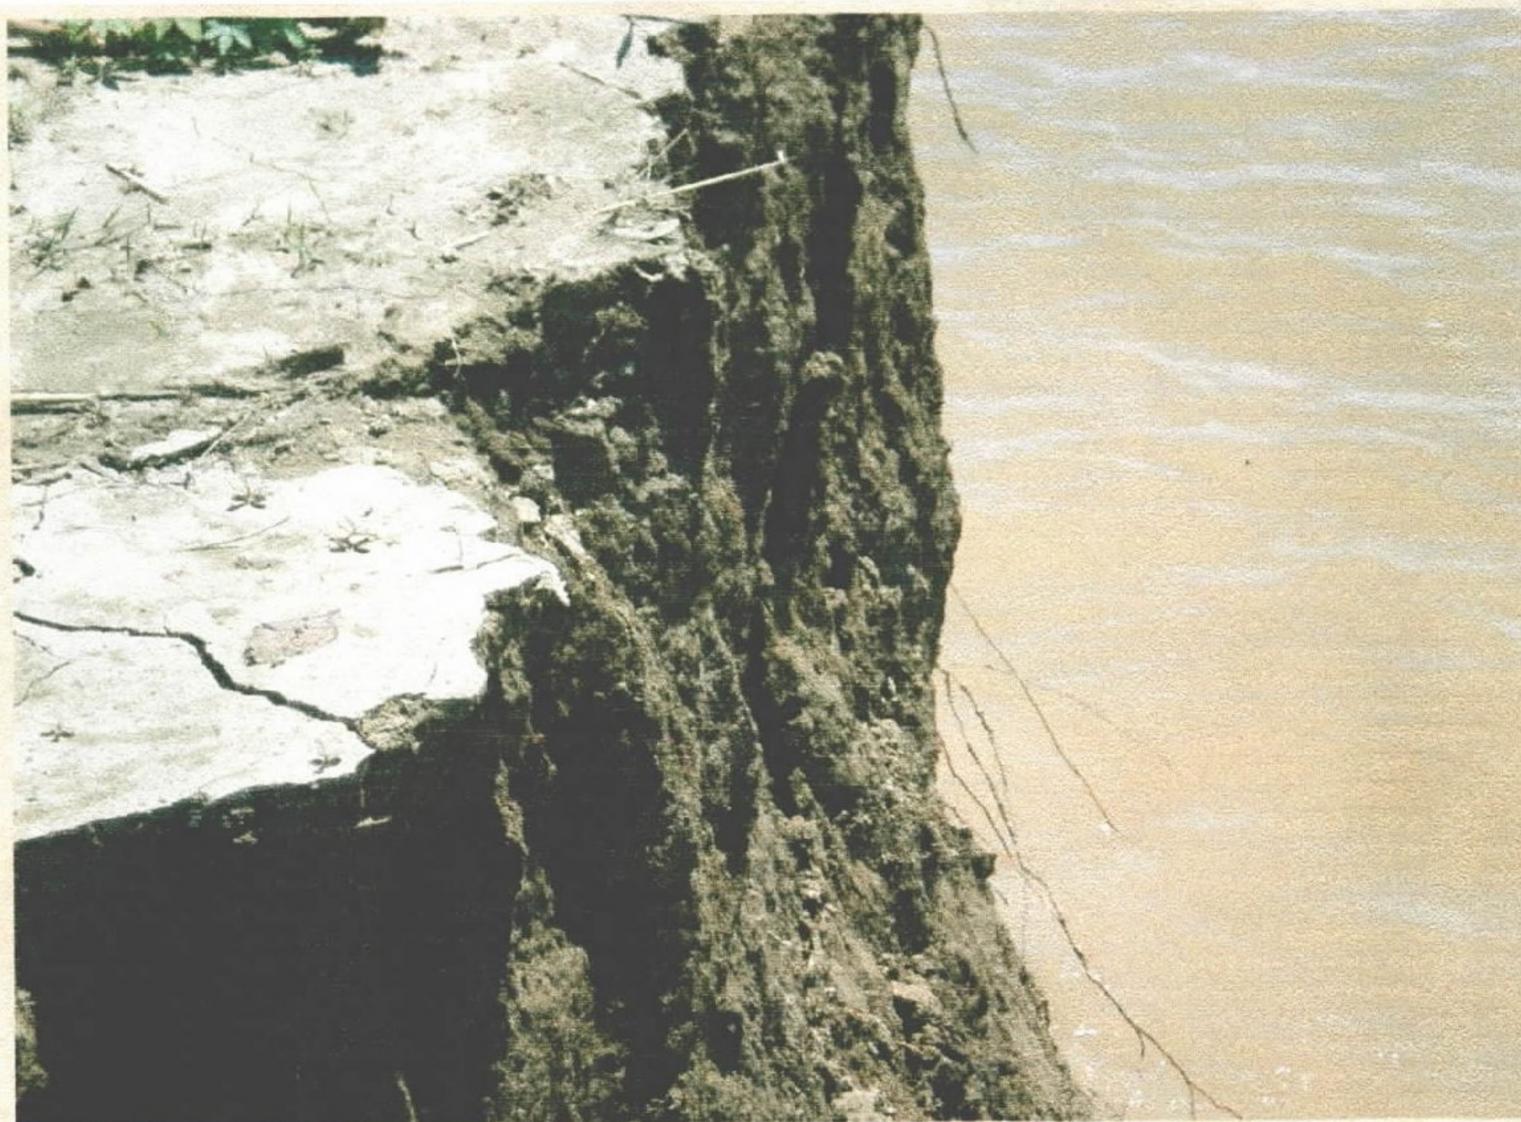
Foto 02 – Afloramento da borda oeste da área afetada, com espessura aproximada de 2,5 metros, mostrando a fragilidade do solo.

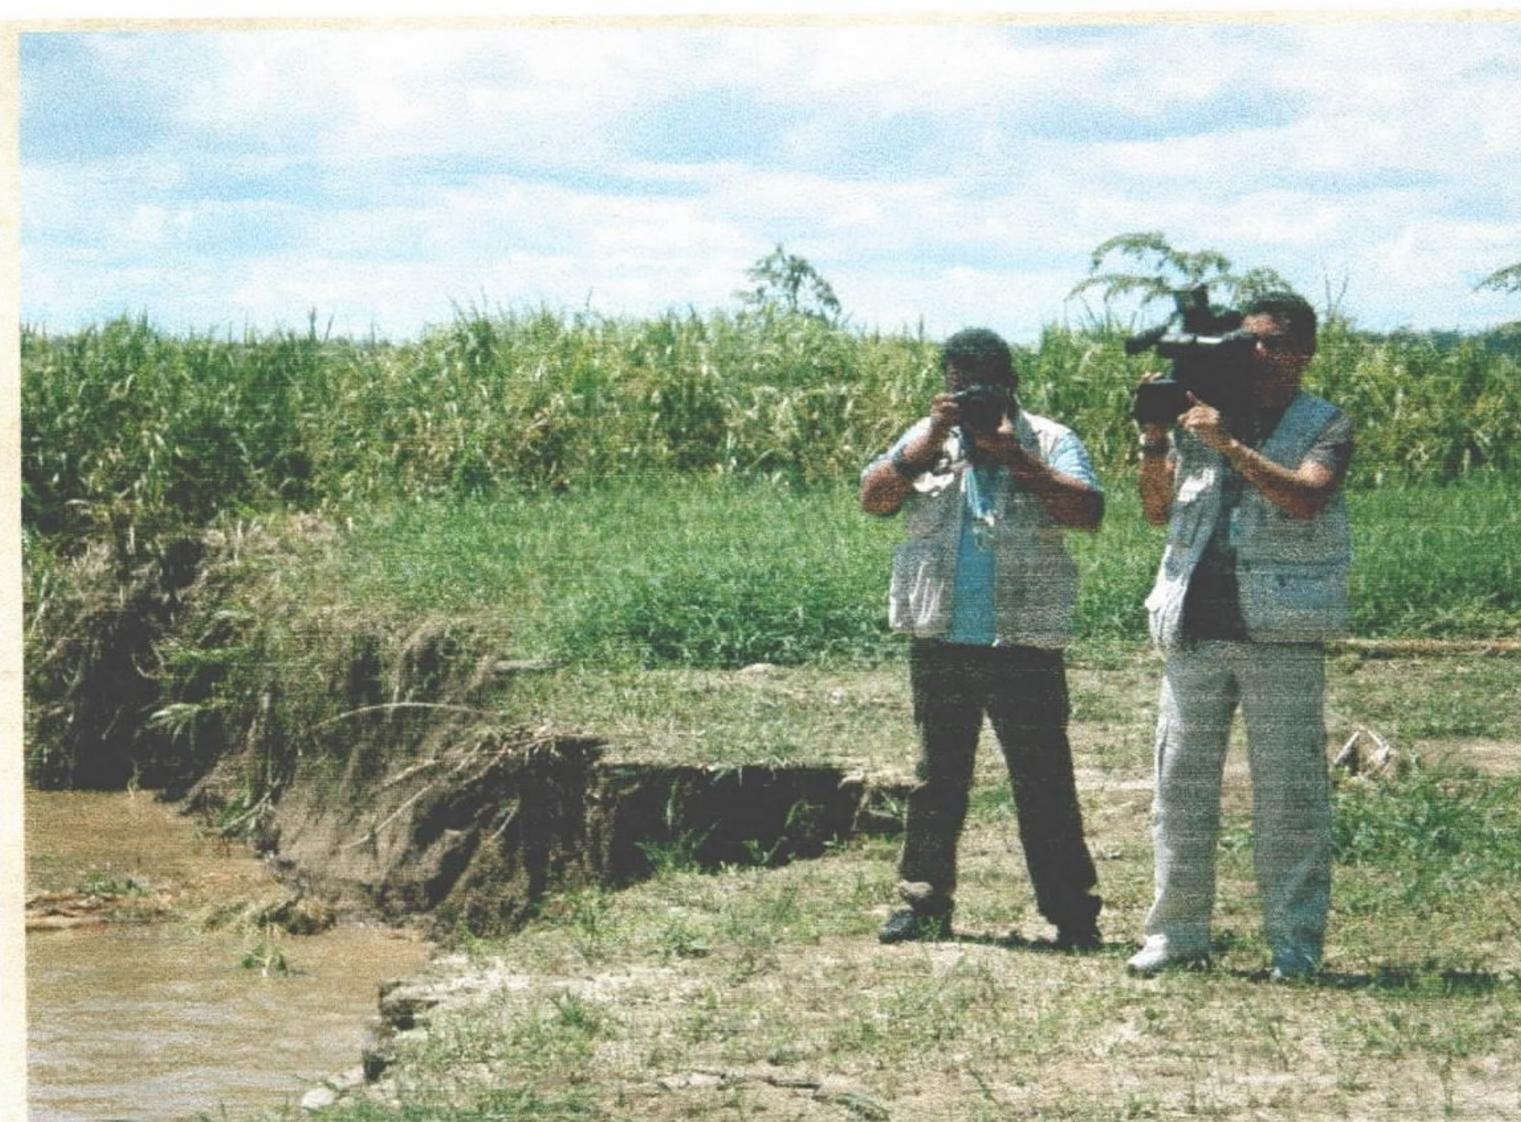
Foto 03 – Vista parcial do local do evento

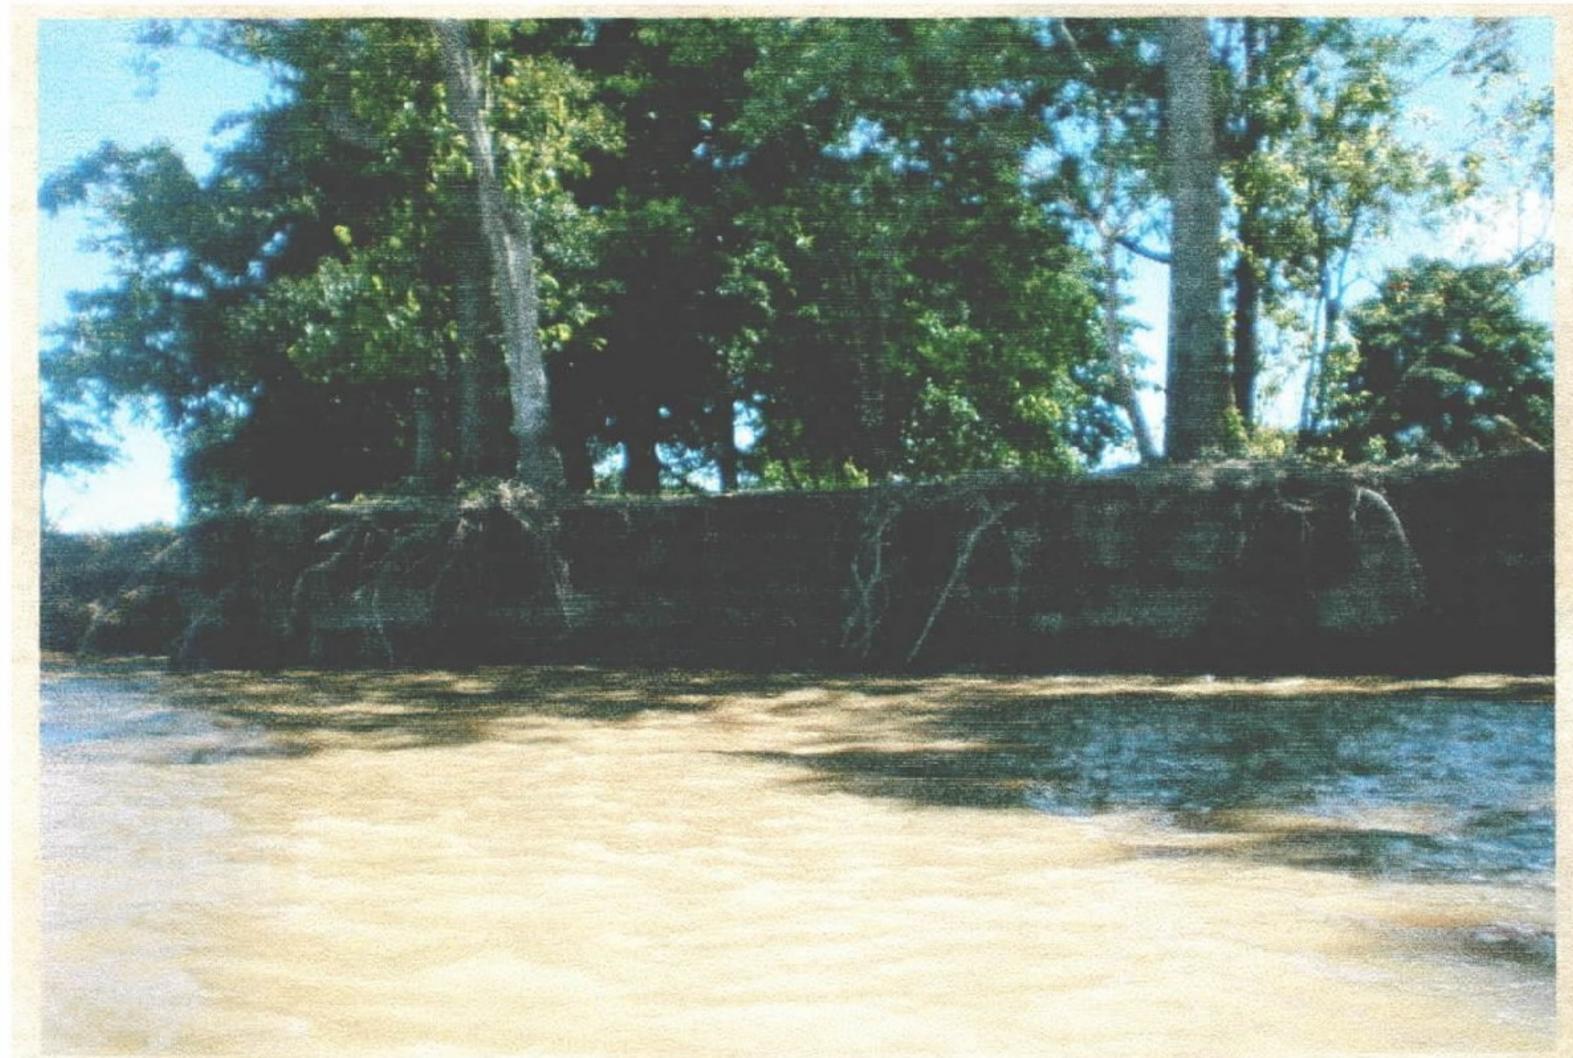
Foto 04 – Afloramento da borda leste da área afetada com espessura de 2 a 2,5 metros, mostrando a fragilidade do solo.

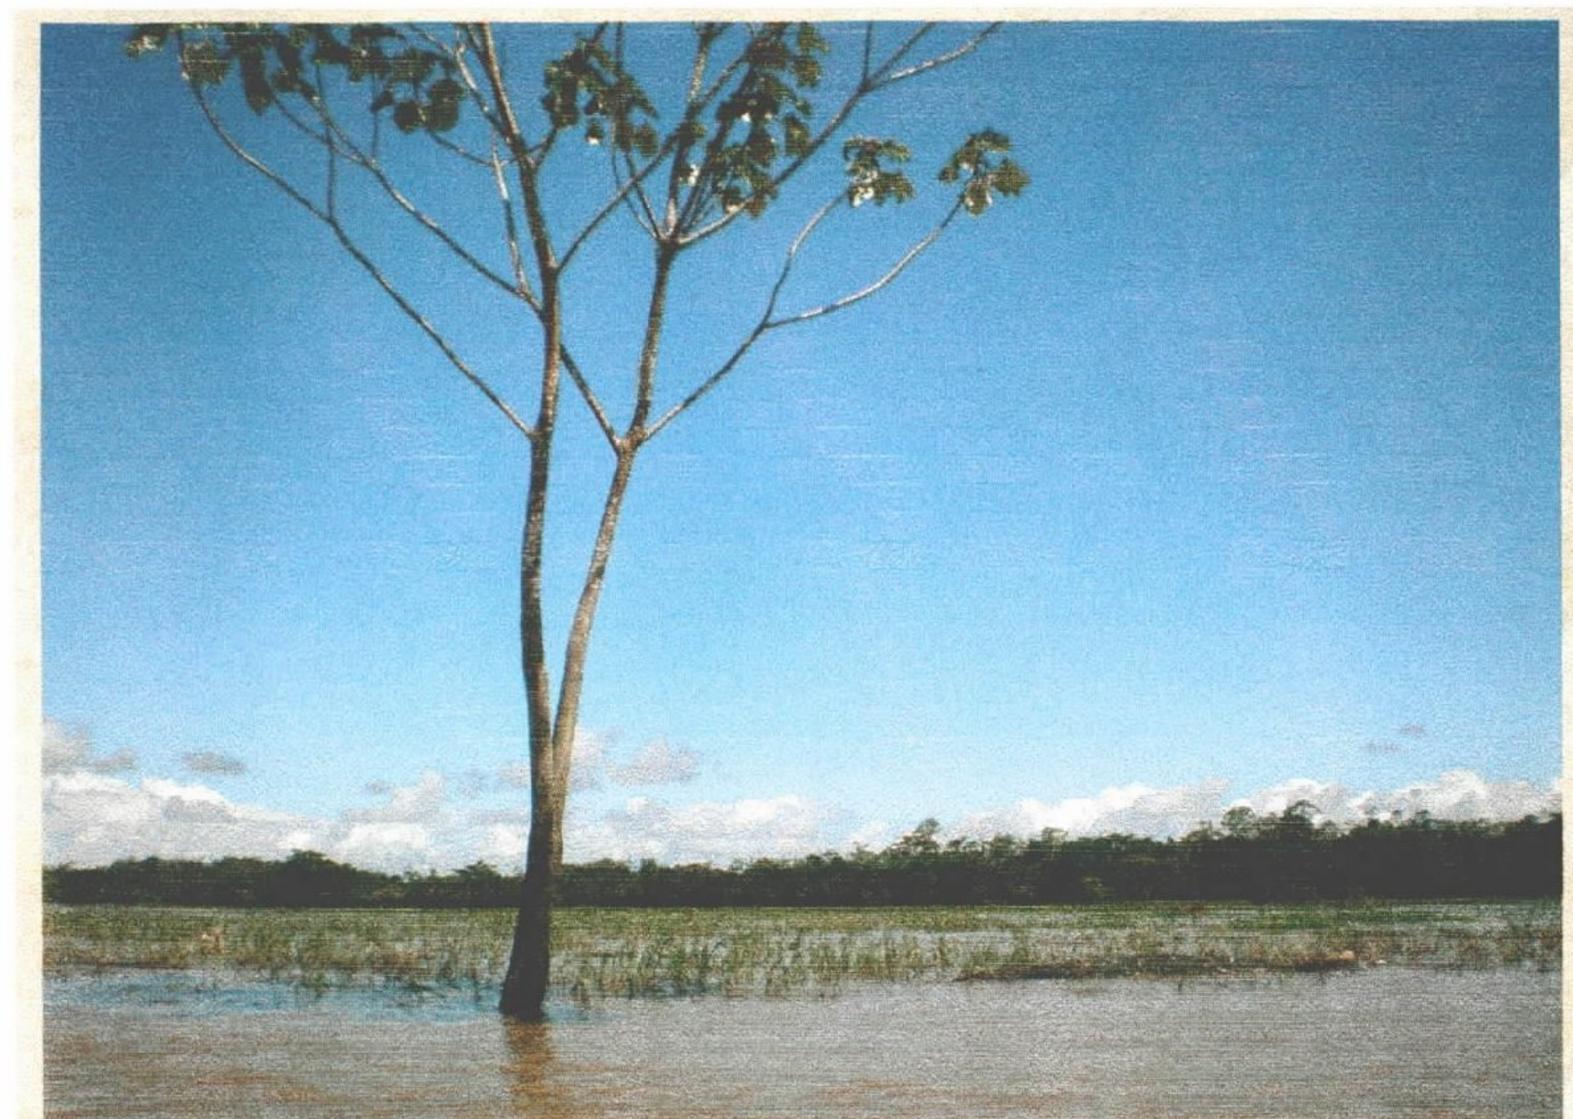
Foto 05 – Vista parcial a nordeste do paran, aps o evento.

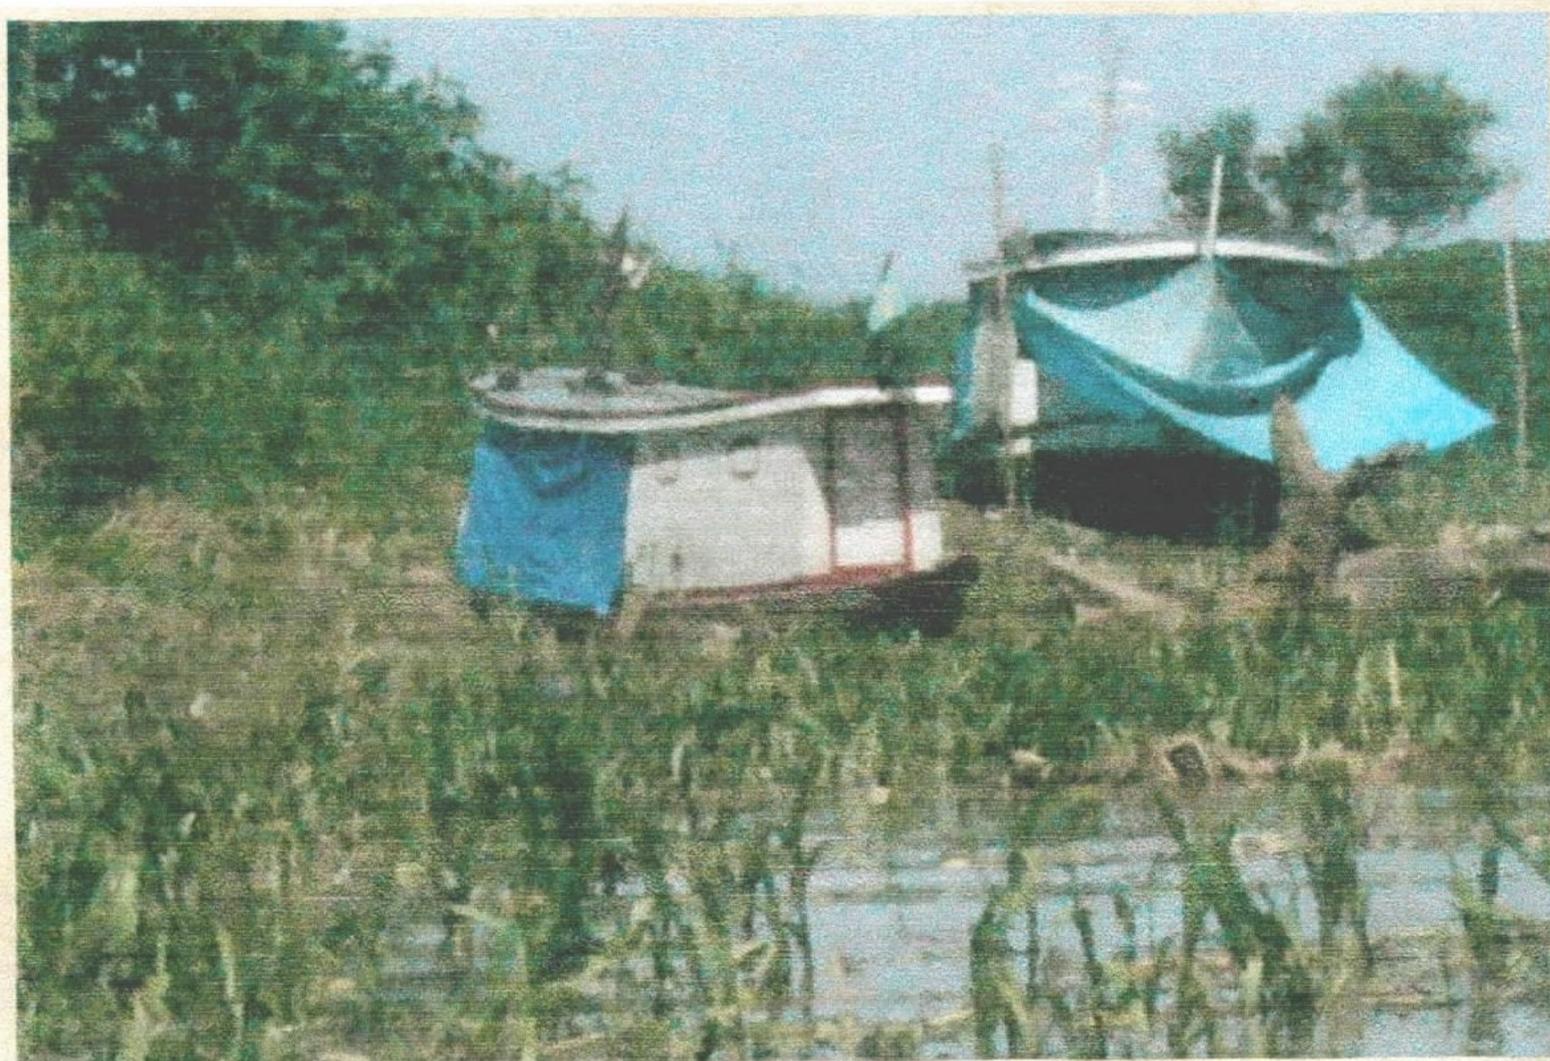
Foto 06 - Embarcações transportadas para fora da água indicando a grandeza das ondas.

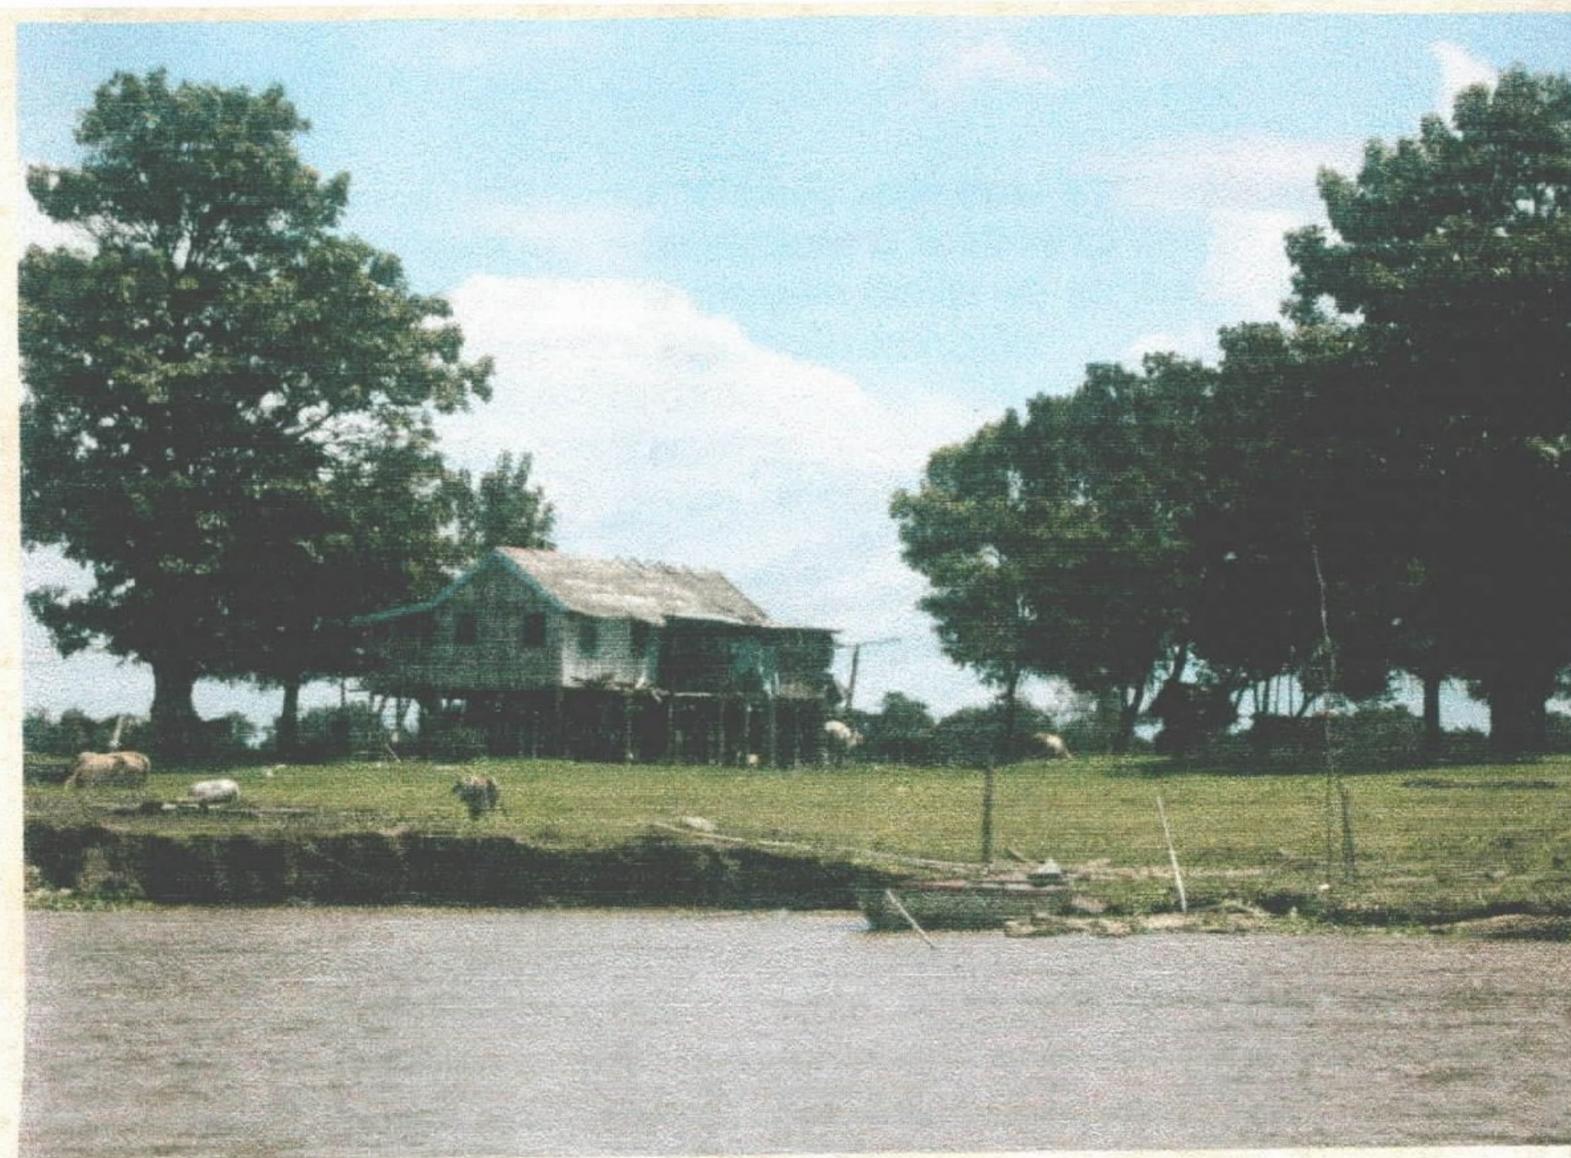
Foto 07 – Moradia em área de risco.

Toma-se ainda necessário, para os municípios ribeirinhos, o mapeamento das áreas de risco onde a população encontra-se sujeita às influências do fenômeno de terras caídas com erosão de margens, bem como locais suscetíveis às inundações. A hierarquização dessas áreas de risco contribuiria para o planejamento ocupacional com relocação de moradias, priorização de possíveis intervenções geotécnicas e recomposição do terreno e vegetação.

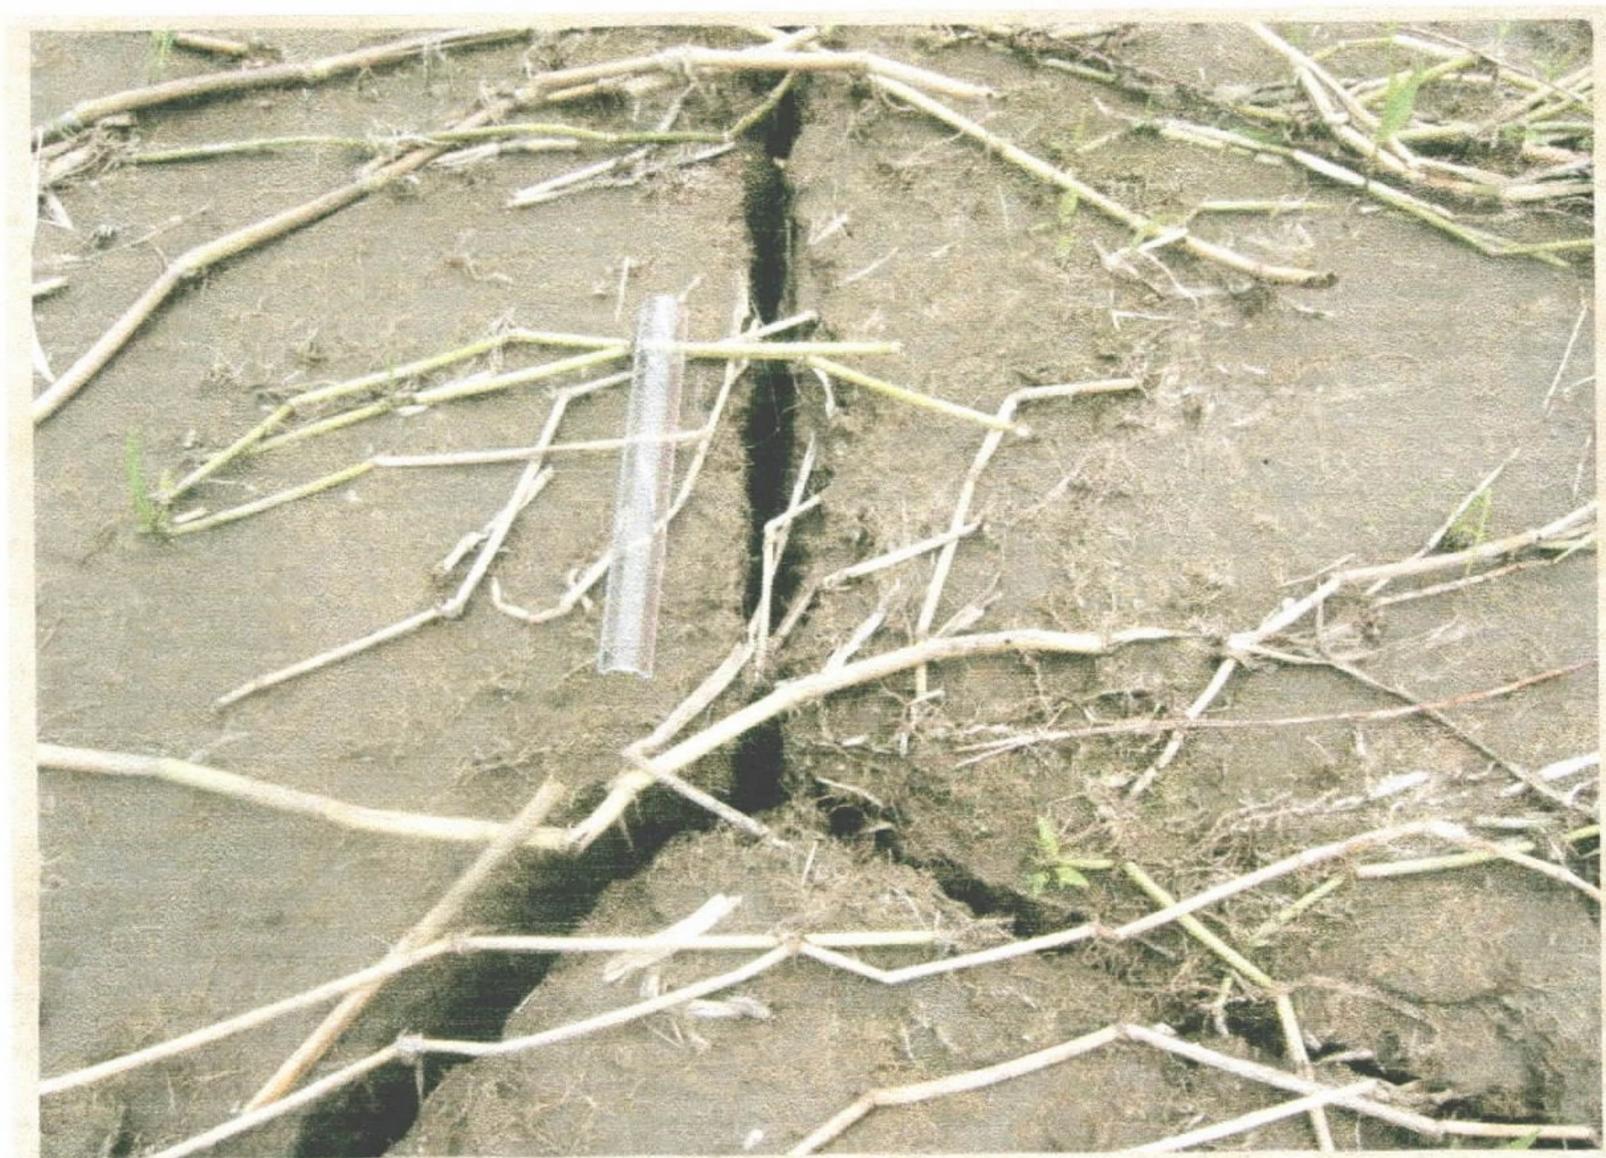
Foto 08 – Sedimentos inconsolidados apresentando fissuras ou rachaduras.
