**SETORIZAÇÃO DAS ÁREAS DE ALTO E MUITO ALTO RISCO  
GEOLÓGICO DO MUNICÍPIO DE CUIABÁ - MT**

Dario Dias Peixoto <sup>1</sup>; Douglas da Silva Cabral <sup>2</sup>

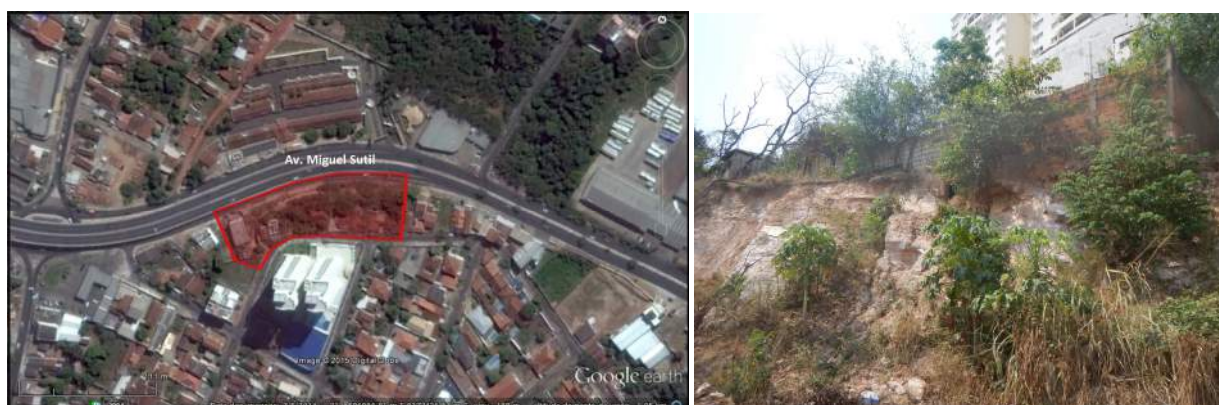
**MT\_CB\_SR\_01\_CPRM:** Obra de terraplenagem executada em maciço rochoso para ampliação do complexo viário da Av. Miguel Sutil (Figura 1). Devido à verticalização do corte e a condição desfavorável das estruturas geológicas da rocha (filito) houve o avanço do talude em direção as moradias da Rua Xavante, ocasionando a interdição parcial da Av. Miguel Sutil e de duas casas na Rua Xavante.

Figura 1. Setorização em imagem de satélite e avanço do talude

Imóveis em risco: 12; Pessoas em risco: 60. Sugestões de intervenções: Remoção dos moradores das habitações em risco; Monitoramento permanente do talude para possível interdição da alça de acesso; Obras de engenharia visando conter o avanço do talude; Projetos de drenagem da Rua Xavante; Demolição das casas desabitadas.

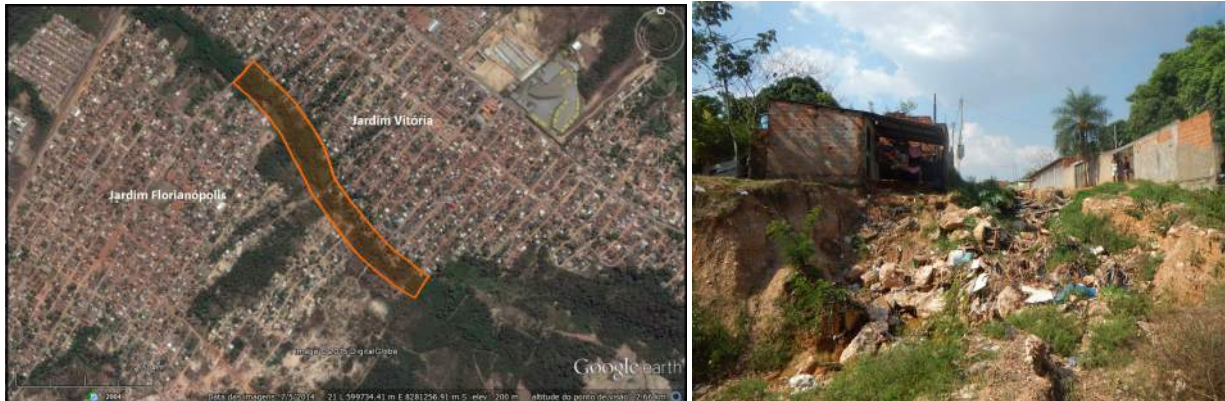
**MT\_CB\_SR\_02\_CPRM:** Processos erosivos instalados na APP do Córrego do Baú, afetando principalmente as ruas do Jd. Vitória (Figura 2). Estes processos erosivos se distribuem perpendicularmente ao córrego, seguindo o alinhamento das ruas. A falta de drenagem, de

projetos urbanísticos e a topografia do terreno são as responsáveis pela acumulação de energia das águas pluviais e a formação e evolução das erosões.

Figura 2. Setorização em imagem de satélite e erosão com depósito de lixo. Córrego desenvolve-se ao longo do polígono laranja

Imóveis em risco: 30; Pessoas em risco: 150. Sugestões de intervenções: Controle sobre a implantação de novos loteamentos; relocação das famílias localizadas em APP; Obras para contenção da erosão; Educação ambiental; Desassoreamento do córrego.

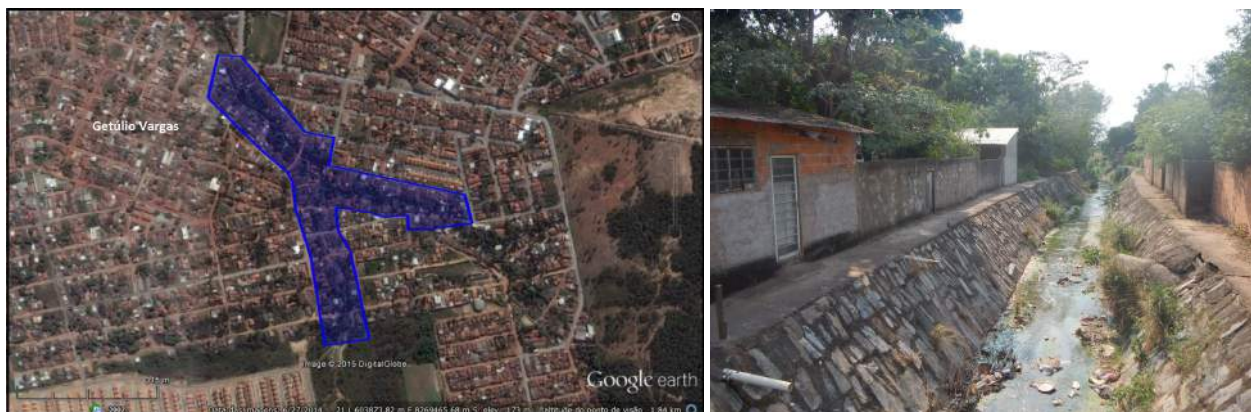
**MT\_CB\_SR\_03\_CPRM:** Ocupação intensa na APP do Córrego Machado (Figura 3), com grande aporte de esgoto sem tratamento, lixo e toda a drenagem pluvial dos bairros adjacentes. O córrego encontra-se parcialmente canalizado e recentemente vem recebendo um grande incremento na carga hídrica com a implantação do Residencial Santa Teresinha, construído nas cabeceiras do mesmo córrego.

Figura 3. Setorização em imagem de satélite e Córrego Machado canalizado. Córrego desenvolve-se ao longo do polígono azul

Imóveis em risco: 210; Pessoas em risco: 1050. Sugestões de intervenções: Controle sobre a implantação de novos loteamentos; Relocação das famílias que se encontram em APP; Projetos de engenharia para aumento da vazão do córrego; Educação ambiental; Limpeza e desassoreamento do córrego; Implantação de pluviômetros para sistema de alerta.

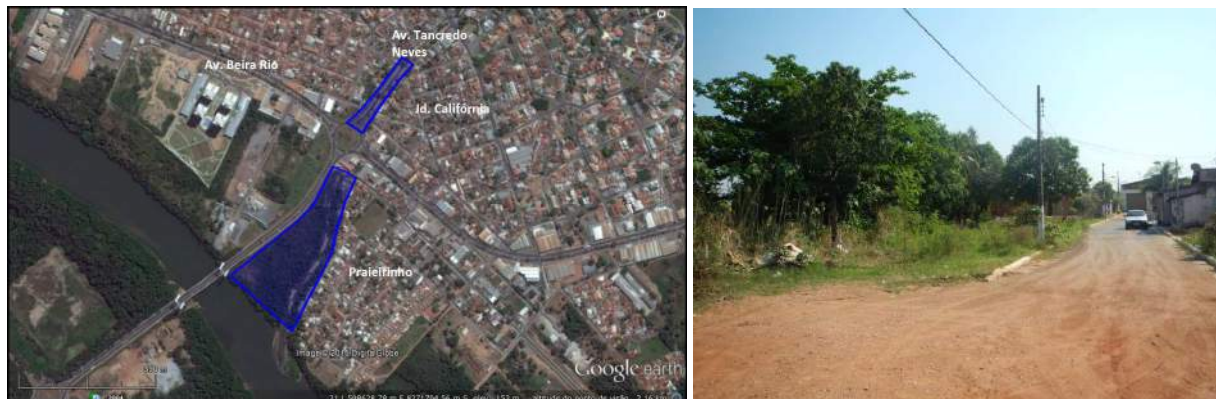
**MT\_CB\_SR\_04\_CPRM:** Verifica-se ao longo da Av. Tancredo Neves, no entroncamento com a Av. Beira Rio, o refluxo das águas das chuvas captadas pela microbacia, que retorna ao córrego por reflexo do aumento do nível do Rio Cuiabá. Avançando sobre o córrego, o Rio Cuiabá impede temporariamente o defluxo do Barbado, extravasando suas águas e atingindo a Av. Tancredo Neves e moradias do Bairro Praeirinho (Figura 4). Verificam-se também escorregamentos associados à erosão fluvial.

Figura 4. Setorização em imagem de satélite e rua do bairro Praeirinho

Imóveis em risco: 23; Pessoas em risco: 115. Sugestões de intervenções: Desassoreamento periódico do córrego; Cálculo do novo balanço hídrico da microbacia; Estabilização da erosão fluvial e desocupação definitiva da APP do Barbado e do Rio Cuiabá.

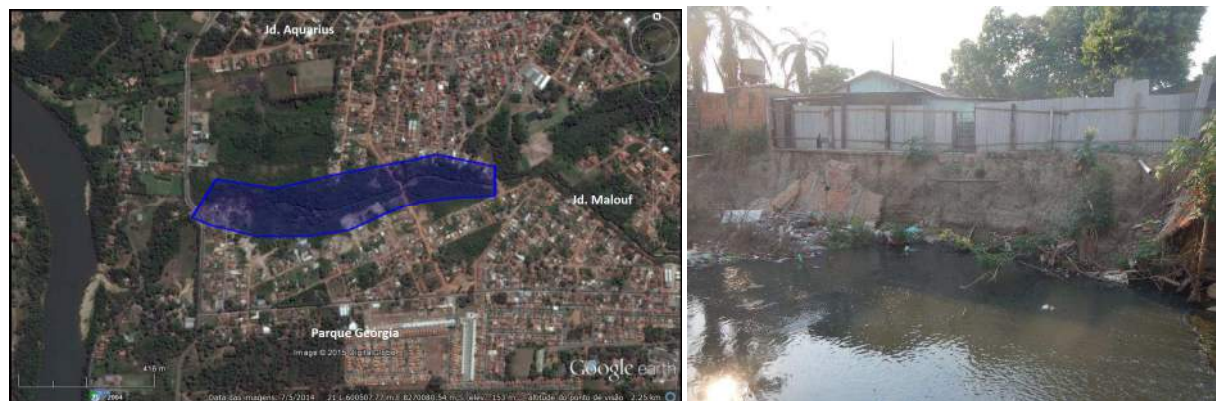
**MT\_CB\_SR\_05\_CPRM:** Ocorrência frequente de alagamentos nas proximidades do Parque Geórgia, devido à ocupação desordenada da APP do Córrego São Gonçalo (Figura 5). Dada a implantação de novos conjuntos habitacionais a montante (Residencial Santa Teresinha) o aporte de águas teve um aumento considerável, fazendo com que o problema fosse agravado.

Figura 5. Setorização em imagem de satélite e erosão fluvial

Imóveis em risco: 25; Pessoas em risco: 125. Sugestões de intervenções: Desassoreamento periódico do córrego; Cálculo do novo balanço hídrico da microbacia impermeabilizada; Educação ambiental.

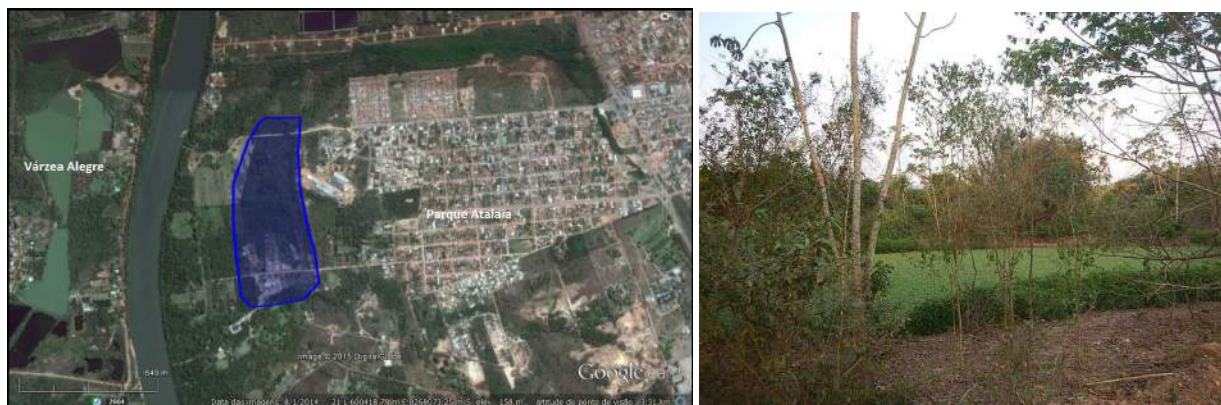
**MT\_CB\_SR\_06\_CPRM:** Soerguimento sazonal do lençol freático associado à dinâmica do Rio Cuiabá, no Parque Atalaia (Figura 6). Segundo a DCM a região de várzea está abaixo da cota estabelecida pela Usina de Manso e fica frequentemente alagada na época das chuvas. A área afetada pertence a planície de inundação do Rio Cuiabá e encontra-se pouco povoada.

Figura 6. Setorização em imagem de satélite e área alagada

Imóveis em risco: 30 chácaras; Pessoas em risco: 150. Sugestões de intervenções: Delimitar as áreas de inundação do rio, concordante com as cotas de inundação da Usina de Manso; Evitar o adensamento habitacional na área; Estabelecer ligações de fuga entre o local e as áreas urbanizadas anexas; Destinar a área ao turismo.

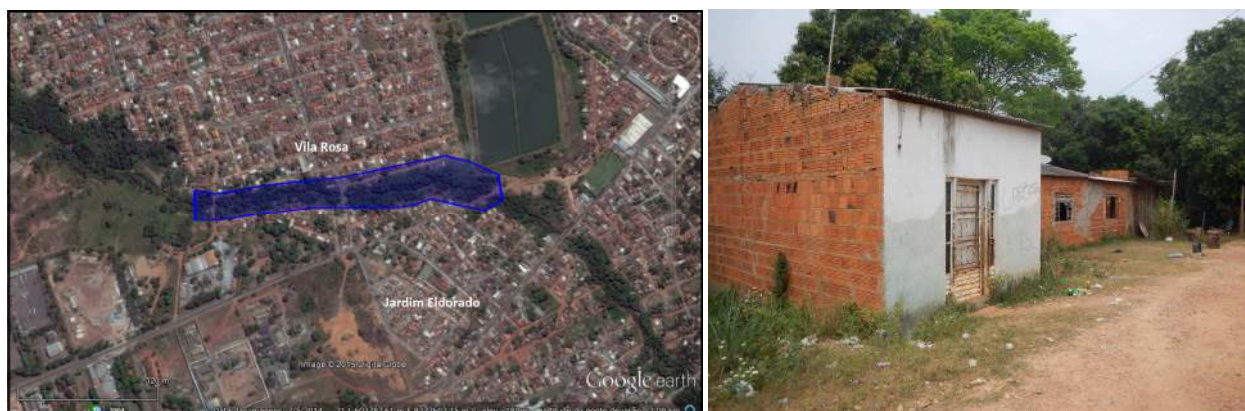
**MT\_CB\_SR\_07\_CPRM:** No entorno do Córrego Gumitá se desenvolveram ao menos quatro bairros, tornando a calha natural um dreno para toda a água pluvial e detritos sólidos e entulho provenientes destes bairros. Inundações frequentes e presença de erosão fluvial são constatadas às margens do córrego. A Defesa Civil tem removido pessoas deste local, porém ainda restam moradias em condição de risco (Figura 7).

Figura 7. Setorização em imagem de satélite e residência em APP

Imóveis em risco: 3; Pessoas em risco: 20. Sugestões de intervenções: Desassoreamento periódico do córrego; Estabilização da erosão fluvial; Desocupação definitiva da APP; Educação ambiental; Instalação de pluviômetros.

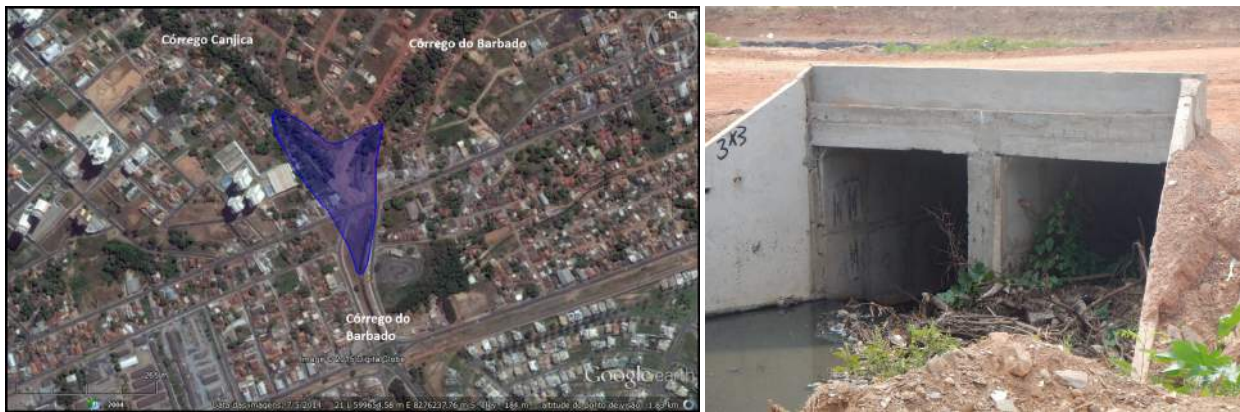
**MT\_CB\_SR\_08\_CPRM:** Observa-se a planície de inundação do Córrego Canjica (afluente do Córrego do Barbado), com alta densidade de habitações desde sua nascente até sua foz. Apesar da grande quantidade de famílias residindo em sua APP, o córrego apresenta problemas de transbordamento apenas na sua foz, devido o grande aporte de água pluvial que ele recebe ao cruzar o Bairro Canjica (Figura 8).

Figura 8. Setorização em imagem de satélite e bueiro celular obstruído

Imóveis em risco: 20; Pessoas em risco: 100. Sugestões de intervenções: Controle sobre a implantação de novos loteamentos; Desassoreamento periódico do córrego; Estabilização da erosão fluvial; Desocupação definitiva da APP; Educação ambiental; Realocação das famílias.
