Águas de Lindóia - São Paulo
Julho 2013

SP_ALI_SR_07_CPRM
Bela Vista - Rua Pedreira
UTM 23 K 333767m E 7514338 m S (WGS 84)

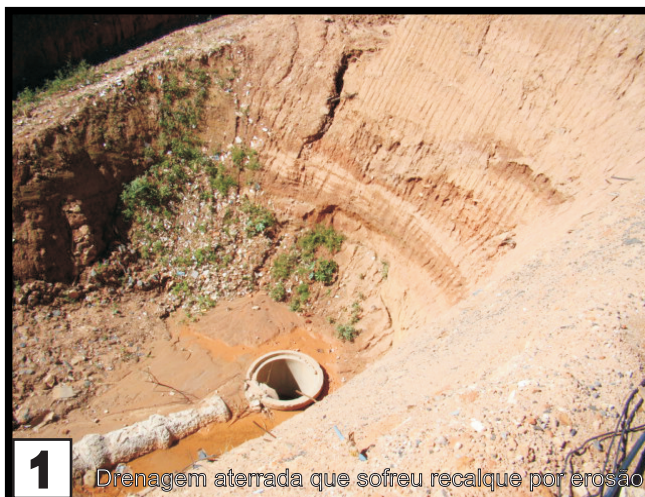
1 Drenagem aterrada que sofreu recalque por erosão

Descrição: Córrego erroneamente aterro para ocupação no passado que sofreu recalque por erosão colocando em risco comércio e moradias próximas (**Figura 1**). Encostas ao redor com muitas intervenções inadequadas na forma de taludes de corte verticais, falta de drenagem de águas pluviais gerando erosão nas encostas e enxurradas de alta energia (**Figuras 2 a 5**), com alto poder destrutivo para moradias abaixo do nível da rua.

- Obras de contenção de encostas para barrar processos erosivos (com acompanhamento de especialista- Engº Geotécnico);
- Limpeza constante das drenagens (corte de vegetação e remoção de lixo de pontos de estrangulamento e passagens/tubulações);

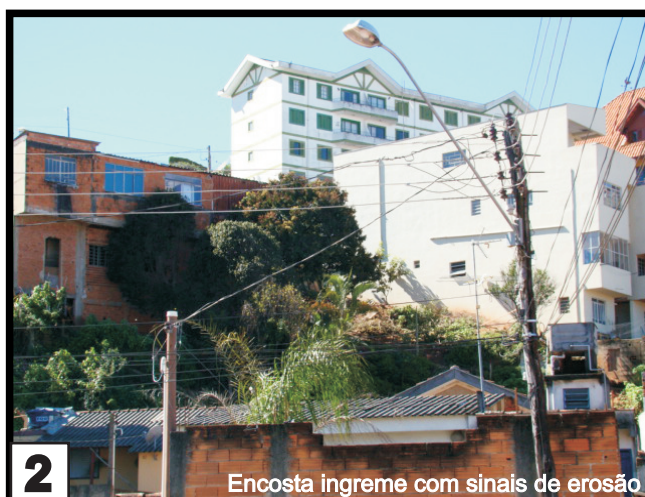
2 Encosta íngreme com sinais de erosão

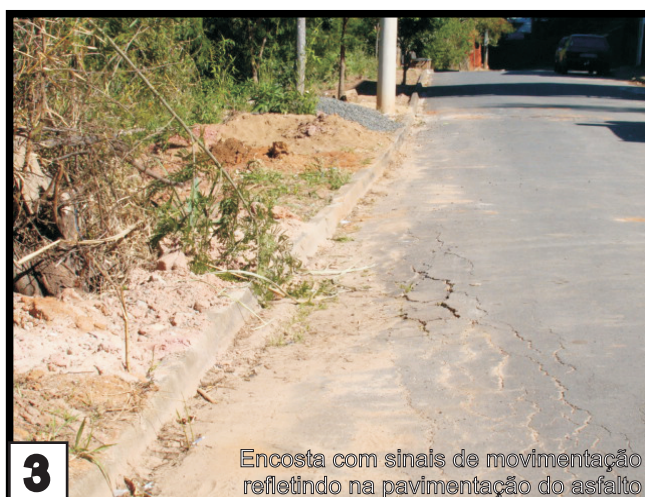
3 Encosta com sinais de movimentação refletindo na pavimentação do asfalto

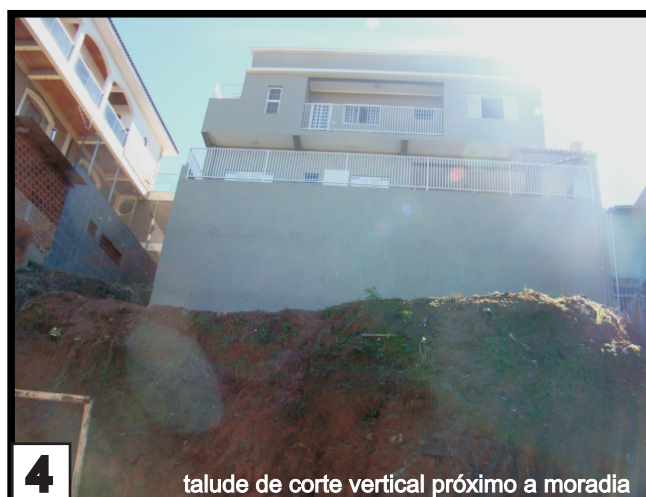
4 talude de corte vertical próximo a moradia

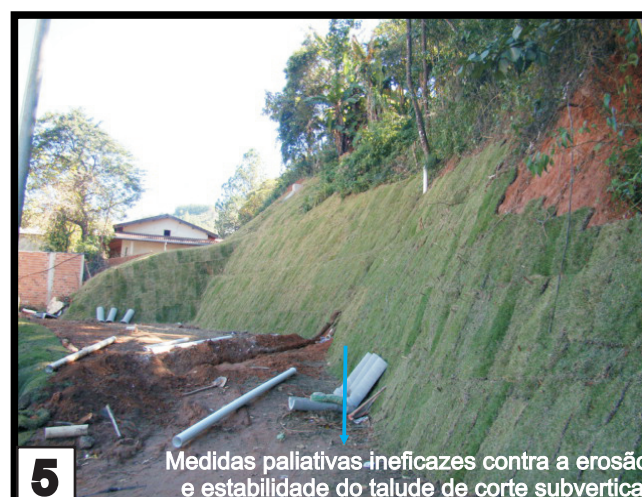
5 Medidas paliativas ineficazes contra a erosão e estabilidade do talude de corte subvertical
