Ação Emergencial para Delimitação de Áreas em Alto e Muito Alto Risco a Enchentes, Inundações e Movimentos de Massa

Águas de Lindóia - São Paulo

**Município de Águas de Lindóia - São Paulo
Julho de 2013**

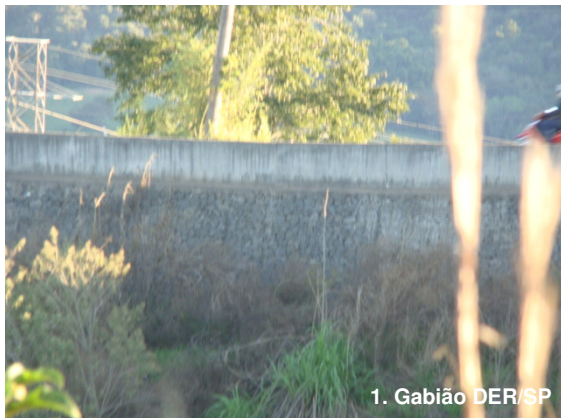
LOCAL	SITUAÇÃO	AÇÃO
1. Obra do DER-SP	Uso inadequado e excessivo de gabião (Gabião é usado em situações em que o solo é normalmente saturado em água, ou seja, apenas como dreno, não oferecendo muita sustentação ou resistência no caso de movimentações de massa ou sobrepeso, normalmente é usado nas porções de meia e base de encostas, onde o solo apresenta-se saturado em água seja por infiltração de águas pluviais, seja pela presença de surgência de água subterrânea. O uso excessivo ou inadequado de gabião pode provocar sobrepeso na encosta e desestabilizar o solo, já naturalmente suscetível a movimentação, além do rompimento das telas, embarrigamento dos gabiões e inutilização da obra)	Contratação de engenheiro geotécnico para inspeção da Obra do DER-SP entre Lindoia e Águas de Lindoia, para avaliação da obra e observar se foi adequado o uso de gabião, caso contrário, propor outro tipo de obra/método geotécnico de contenção de taludes.

Gabião sendo utilizado para suportar peso do solo e de tráfego intenso na estrada, de forma excessiva e não adequada. Risco de perda do acesso entre Lindóia e Águas de Lindóia.

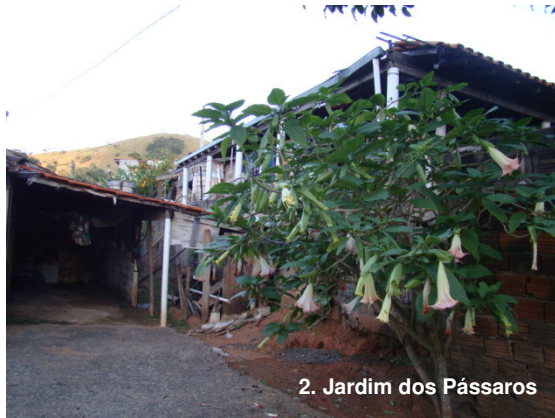
2. Jardim dos Pássaros	Deslizamento e/ou desmoronamento de talude de corte	Fazer obra de contenção de talude corte entre as moradias já em estado crítico de movimentação, o muro de blocos não é adequado a situação e está embarrigado e em risco de desmoronamento e atingimento das moradias.

Talude de corte vertical com muro de blocos, utilizado erroneamente como muro de contenção, sem drenagem de crista e de base do talude ou drenos no muro. O peso do solo e infiltração de água causou o embarrigamento do muro e risco de desmoronamento sobre as moradias.

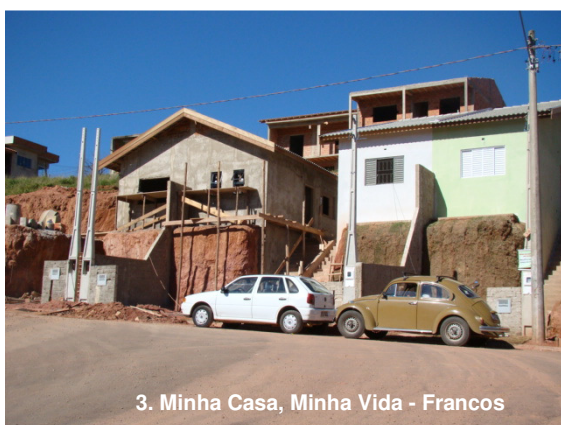
Intervenção inadequada em encosta, na forma de talude de corte vertical e uso de medida paliativa inadequada na forma de revegetação com grama. Note o talude com grama já em processo de desmoronamento no canto direito da imagem.

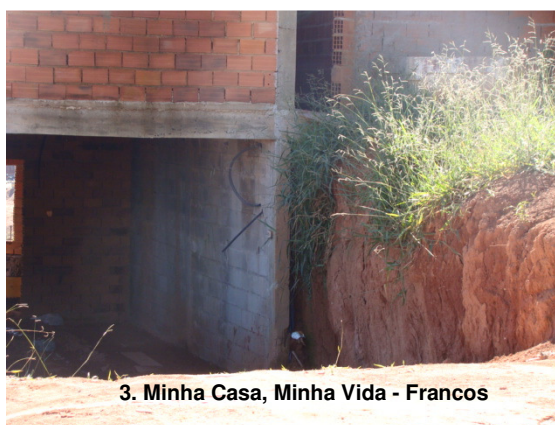
Intervenção inadequada em encosta, na forma de talude de corte vertical e uso de medida paliativa inadequada na forma de muro sem força para conter o peso do solo. Note o muro já embarrigado pelo peso do solo.

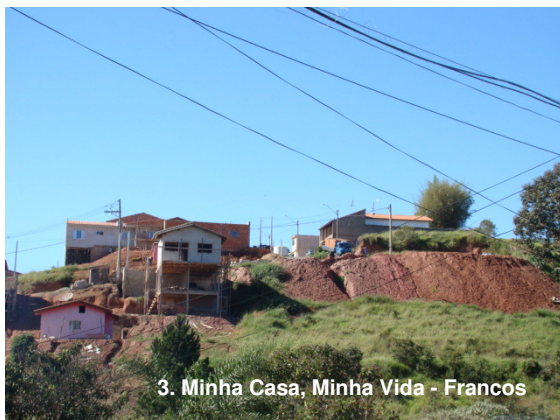
Intervenções inadequadas em encosta, na forma de taludes de corte verticais e aterros lançados. A falta de impermeabilização dos terrenos e de drenagem pluvial adequada causa a erosão do solo e a formação de ravinas.

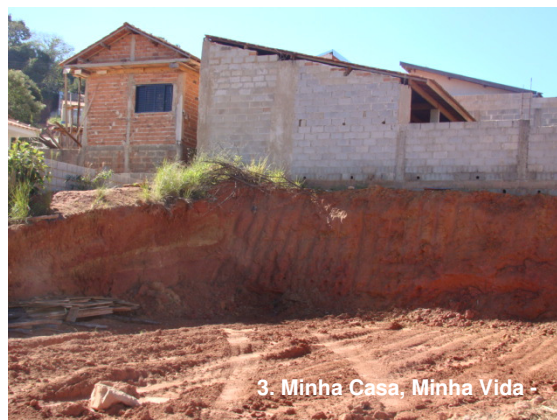
Intervenção Inadequada em encosta na forma de corte vertical de solo sem a construção de muro de contenção adequado e não se respeitando a distância mínima de segurança da moradia vizinha, colocando em risco de desmoronamento a casa ao lado.

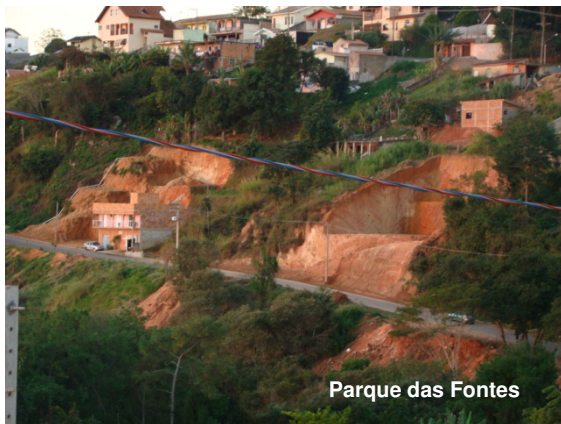
Intervenções inadequadas na encosta, na forma de taludes quase verticais e elevados, sem obra de contenção adequada.

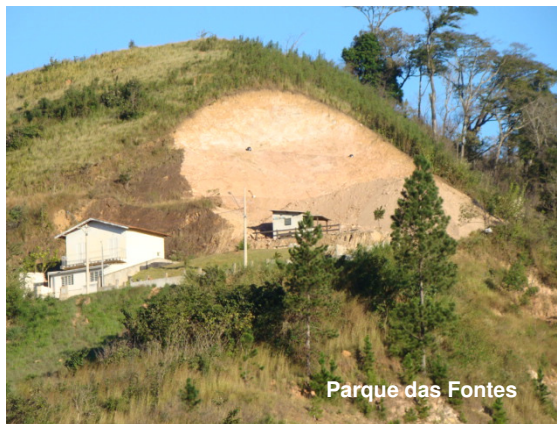
Intervenções inadequadas na encosta, na forma de taludes quase verticais e elevados, sem obra de contenção adequada.

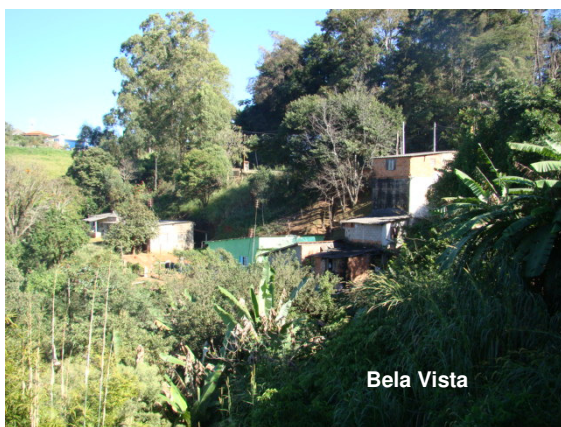
Ocupação irregular em área de cabeceira de drenagem, com intervenções inadequadas na encosta.

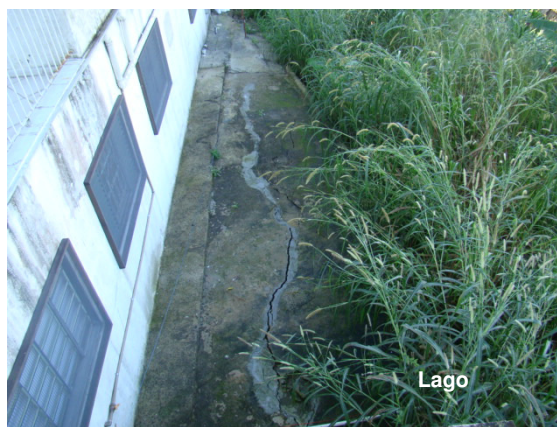
Ocupação irregular em área de cabeceira de drenagem, somada as intervenções irregulares em encosta e lançamento de águas servidas, com sinais de movimentação do solo.

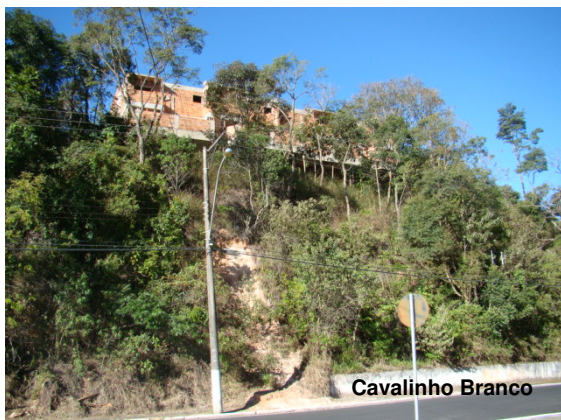
Construção em zona de crista de encosta, sem a drenagem pluvial adequada induz aos deslizamentos de encosta, com risco de bloqueio de acesso.

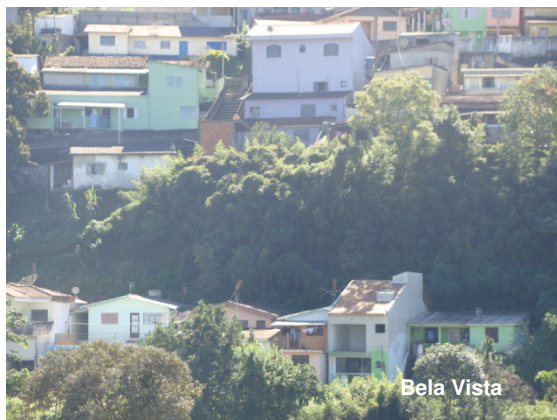
Moradias situadas na base de encosta íngreme, com cortes de taludes verticais ao findo, sem obras de contenção ou drenagens de crista, com sinais de desmoronamento.

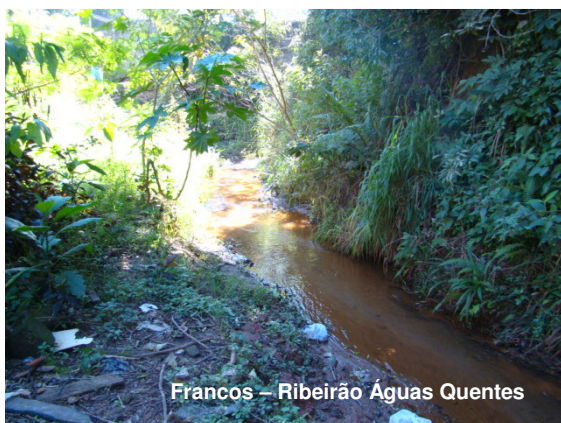
Ribeirão das Águas Quentes, Assoreado, necessidade de desassoreamento e retirada de entulhos.

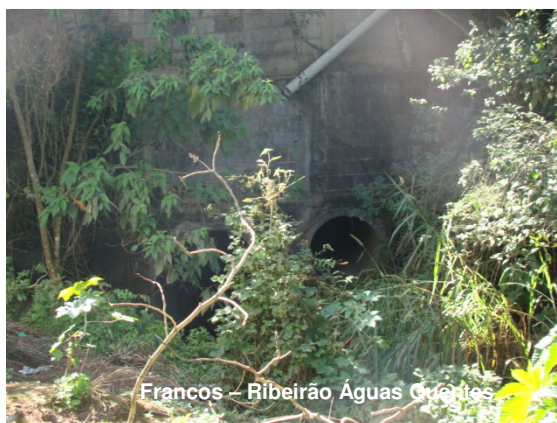
Ocupação de área de drenagem com o subdimensionamento da passagem de água, manilhas estreitas para os dias de grande precipitação, bloqueiam e represam a água agravando a inundação.

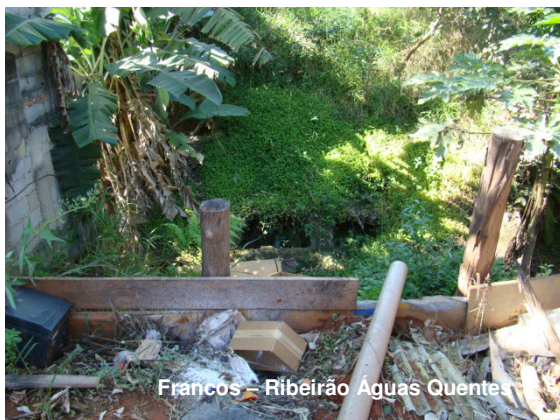
Fundo de moradia com solapamento por erosão da margem do ribeirão.

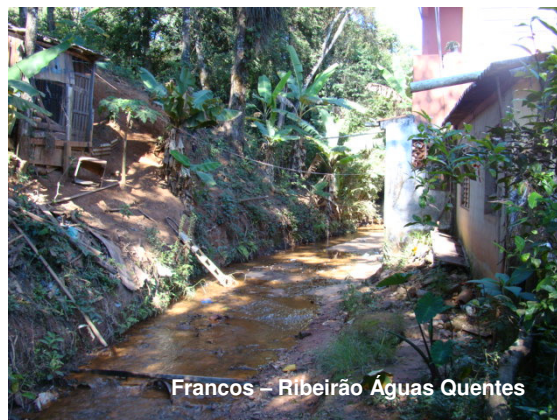
Ocupação inadequada da drenagem com casas já dentro do leito do ribeirão.
