Águas de Lindóia - São Paulo Julho 2013

SP_ALI_SR_03_CPRM
Francos - Bela Vista - Vila Morangão - Assumpção - Parque das Fontes
UTM 23 K 334607m E 7514252 m S (WGS 84)

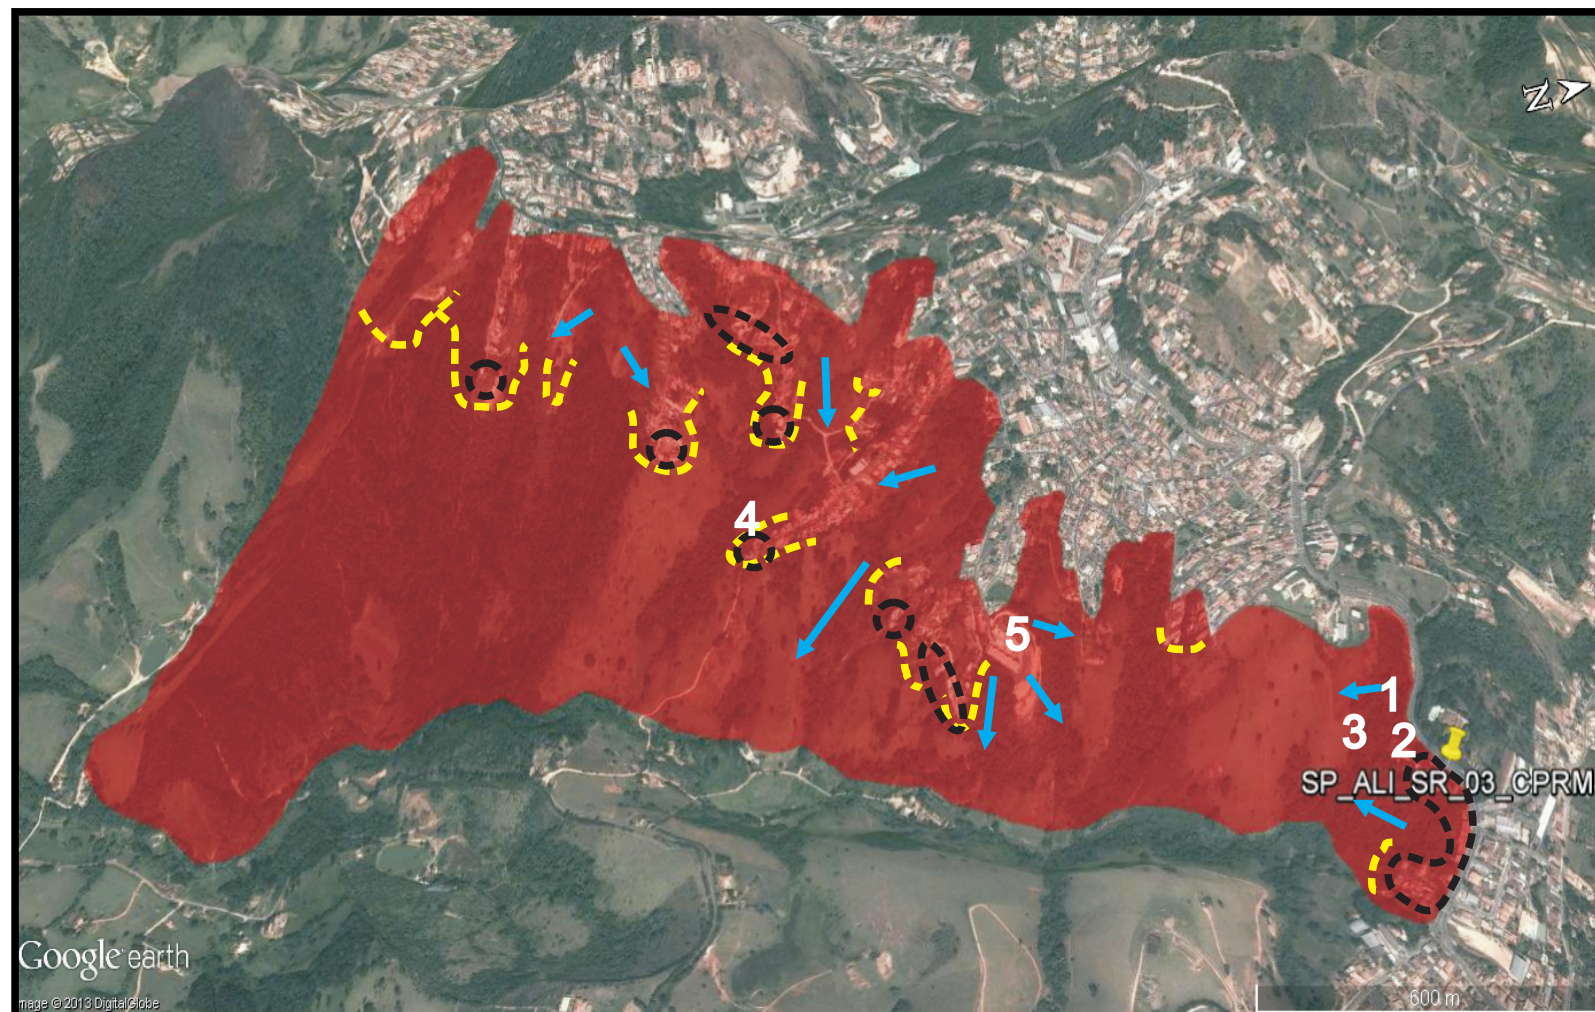
Descrição: Sem dúvida o setor de maior risco de Águas de Lindóia. Trata-se de uma grande encosta densamente ocupada, de forma irregular e sem critérios, com diversas casas construídas do tipo corte/aterro (**Figura 4**), ou nas linhas de atingimento das drenagens locais (dentro dos anfiteatros), bem como nas cristas, com descarte irregular de esgoto e águas servidas e com inúmeros pontos de vazamentos que potencializam os processos erosivos (**Figuras 1 a 3**). Muitas casas estão no ponto final da encosta, na linha de atingimento das águas que descem as ruas que não apresentam um sistema de captação ou para minimizar a energia dessas águas de forma satisfatória. Verificou-se que as casas situadas nas porções finais das encostas de uma maneira geral apresentam grande risco de deslizamento. Há também a ocupação irregular de diversos pontos, como ruas clandestinas, ou condomínios com descarte de águas servidas de forma insatisfatória (**Figura 5**) e ocupação de margens da rodovia, sem respeitar os limites do DER. Setor muito complexo e que necessita grande fiscalização a fim de se congelar a situação atual e iniciar a recuperação para minimizar os riscos locais.

Tipologia do Processo: Deslizamento planar e enxurradas (instalado)

Grau de Risco: Muito Alto

Quantidade de imóveis em risco: 380

Quantidade de pessoas em risco: 1.900

- Remoção imediata das residências situadas nas cabeceiras dos anfiteatros, principalmente na região da rodovia; bem como das porções finais das encostas, uma vez que a declividade é muito alta, e a água devido a ausência de drenagem chega com muita força, como enxurradas, intensificando os processos erosivos e o risco de deslizamentos e desabamentos das casas;

- Obras de contenção dos taludes de cortes existentes na encosta (com acompanhamento de especialista - Engº Geotécnico) e que não apresentam risco elevado como a situação anterior;

- Verificação das estruturas das residências existentes (Engº Civil/Geotécnico) uma vez que não foi verificado em alguns casos fundações ou então as mesmas estão em áreas com solapamento da encosta;

- Monitoramento constante das cicatrizes e trincas existentes no solo local e dos ravinamentos e voçorocas locais.
- Obras de melhorias na infraestrutura urbanística, como, pavimentação de ruas e implantação de sistema eficiente de drenagens de águas pluviais e seu correto destinamento até as drenagens naturais;

- Reflorestamento e reconstituição das áreas desocupadas a fim de se evitarem novas construções (principalmente nas porções com movimentação);
- Conscientização da população sobre os riscos de construções feitas de forma incorreta (corte/aterro ou dentro da drenagem) e sem conhecimentos técnicos;

- Implantação de sistema de coleta de esgoto adequado e eficiente;
- Implantação de políticas de controle urbano para inibir futuras construções e ocupações em áreas de risco - fiscalização eficiente e constante nestas áreas;
