## Águas de Lindóia - São Paulo Julho 2013

SP\_ALI\_SR\_02\_CPRM  
Cavalinho Branco - Rua Curitiba  
UTM 23 K 333157m E 7515037 m S (WGS 84)

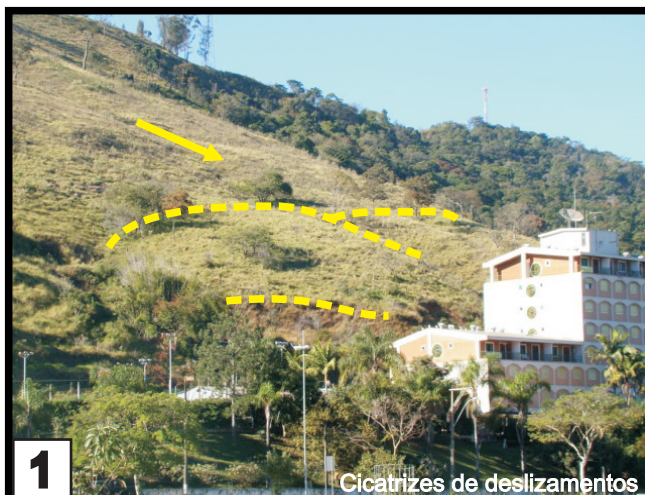
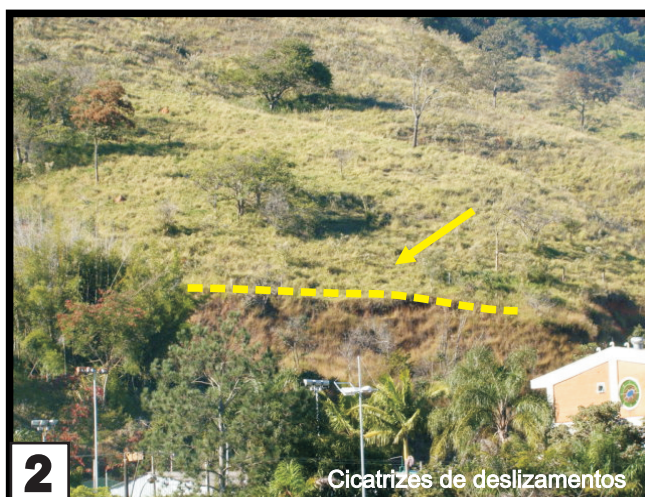
**Descrição:** Encosta de declividade elevada, onde é possível observar diversos indícios de movimentação do solo, como degraus de abatimento, e cicatrizes de deslizamentos anteriores (**Figuras 1 e 2**). Devido a pontos de trincas no asfalto, pode-se dizer que a encosta está em movimento, e que poderá correr em algum momento a ruptura deste solo, gerando um deslizamento do tipo rotacional (principalmente na região dos fundos do hotel e em residência (**Figura 5**). As residências construídas na encosta, seguem o padrão construtivo corte/aterro (**Figura 4**), sem sistema de drenagem adequado a fim de se evitar a infiltração da água (chuva e servidas) e minimizar o risco de deslizamentos, sendo verificados em alguns pontos já processos erosivos instalados e residências com risco de solapamento (**Figura 3**).

**Tipologia do Processo:** Deslizamento rotacional e planar (Potencial)

**Grau de Risco:** Alto

- Obras de contenção dos taludes de cortes existentes na encosta (com acompanhamento de especialista- Engº Geotécnico);
- Verificação das estruturas das residências existentes (Engº Civil/Geotécnico) uma vez que não foi verificado em alguns casos fundações ou então as mesmas estão em áreas com solapamento da encosta;

- Monitoramento constante das cicatrizes e trincas existentes no solo local;
- Obras de melhorias na infraestrutura urbanística, como, pavimentação de ruas e implantação de sistema eficiente de drenagens de águas pluviais e seu correto destinação até as drenagens naturais;
