PROJETO REVITALIZAÇÃO E INSTALAÇÃO DE SISTEMAS SIMPLIFICADOS DE ABASTECIMENTO NO NORDESTE

RELATÓRIO SINTETIZADO

IMPLANTAÇÃO DE SISTEMA SIMPLIFICADO DE ABASTECIMENTO DE ÁGUA NA COMUNIDADE SÍTIO ALAGADIÇO SECO

MUNICÍPIO DE PINDORETAMA - CE

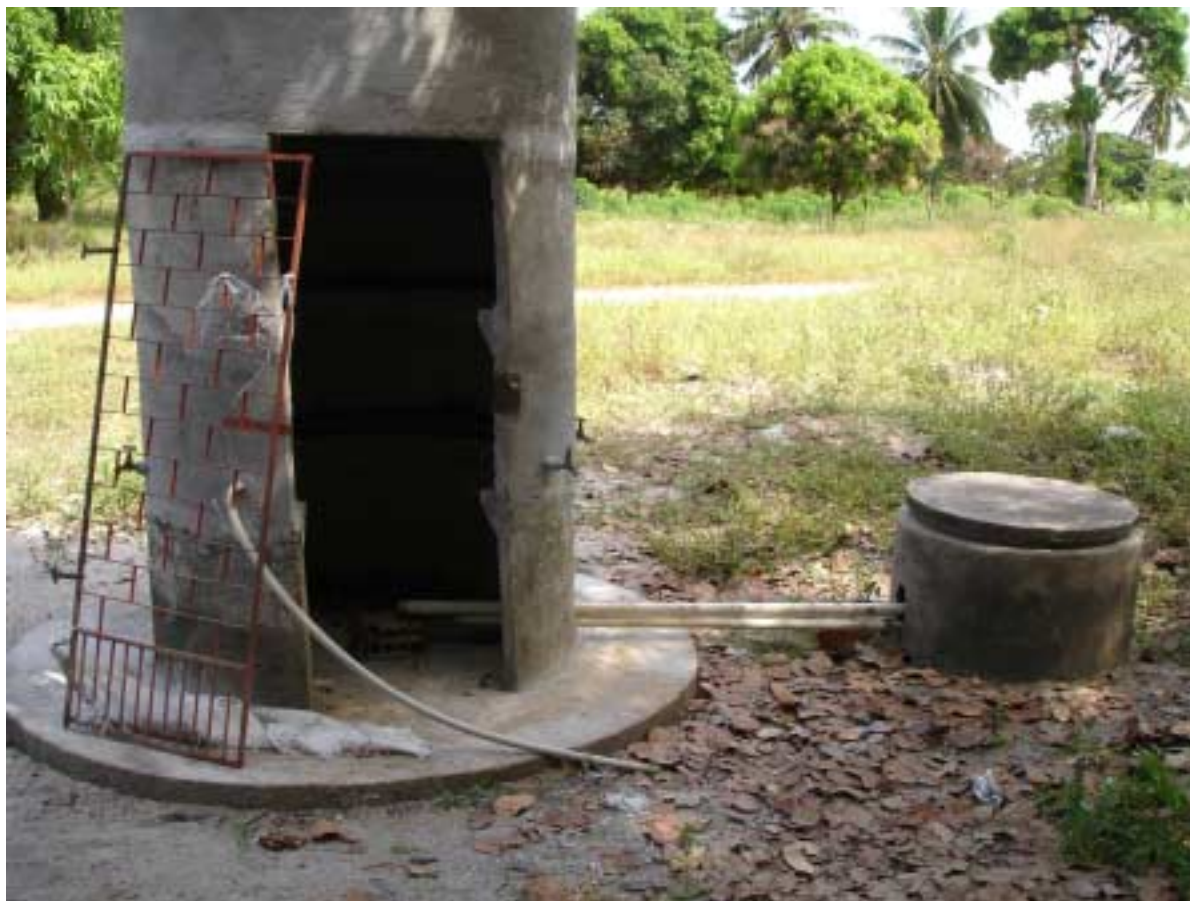
As atividades de campo foram iniciadas com uma visita ao poço, ainda *não cadastrado* pela CPRM, visando o diagnóstico técnico (foto 5.1).

Nesta fase o poço foi localizado, georreferenciado com o uso de equipamento GPS e executada a medição do nível estático (NE = 3,74 m), por meio de um medidor elétrico de nível. Em seguida foi verificado o diâmetro de 4", descido um corpo de prova para observar a desobstrução e medida a profundidade do poço em 41,80 m; que permanecia paralisado por problemas na bomba. Fez-se então a coleta d'água para verificação da turbidez, odor e medição da condutividade elétrica.

Essas características foram avaliadas *in loco*, mostrando os seguintes resultados: água límpida, inodora e potável, com condutividade elétrica de 105 $\mu\text{S}/\text{cm}$. A partir destes resultados o poço foi programado para definição da capacidade de produção.

Foto 5.1 - Diagnóstico técnico do poço do Sítio Alagadiço Seco

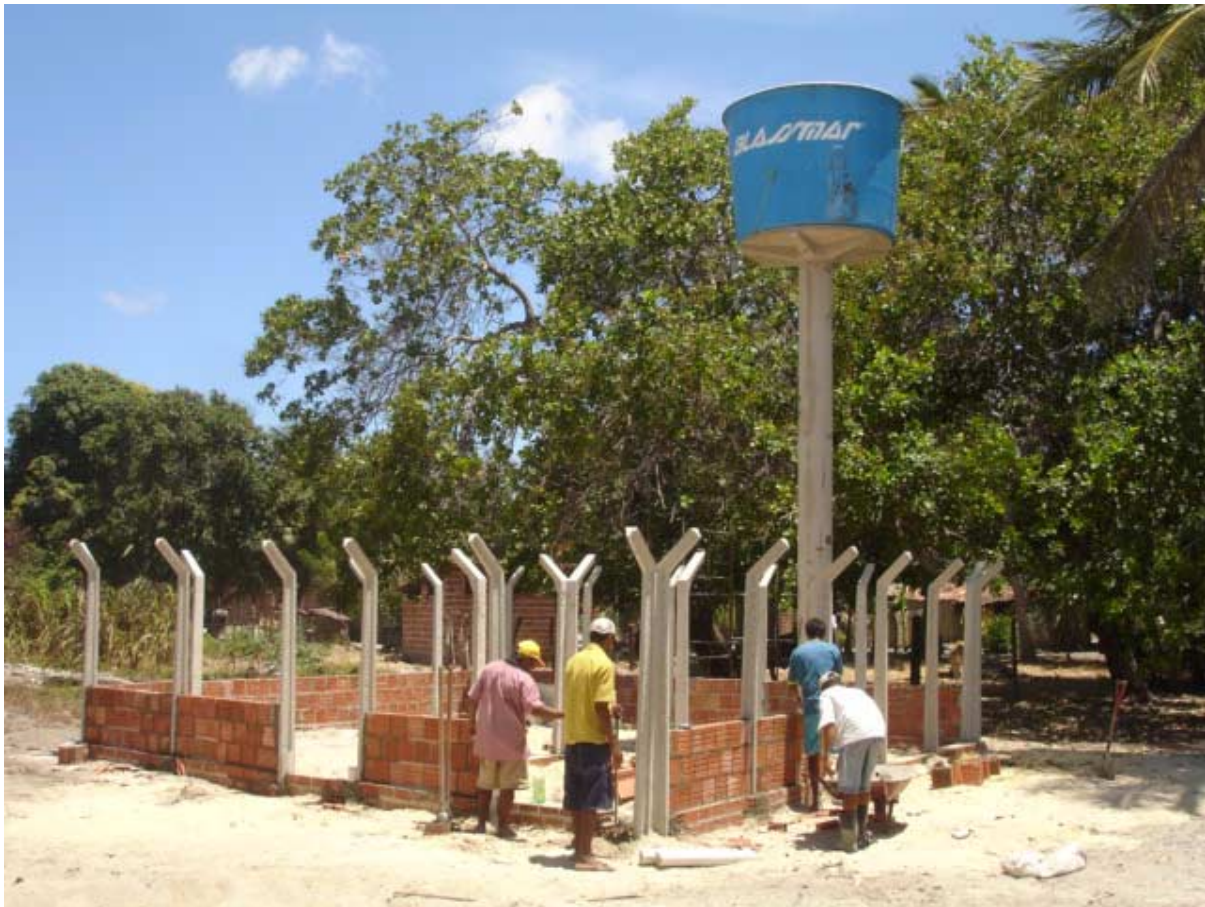
A cerca de proteção foi construída com estacas pré-moldadas de concreto armado, com dimensões 0,12 m x 0,12 m x 2,70 m, pontas superiores inclinadas para fora a 45°, ficando com uma altura útil de 2,20m e espaçamento de 1,50 m (foto 7.1).

Foto 7.1 - Fase construtiva do SSA Sítio Alagadiço Seco

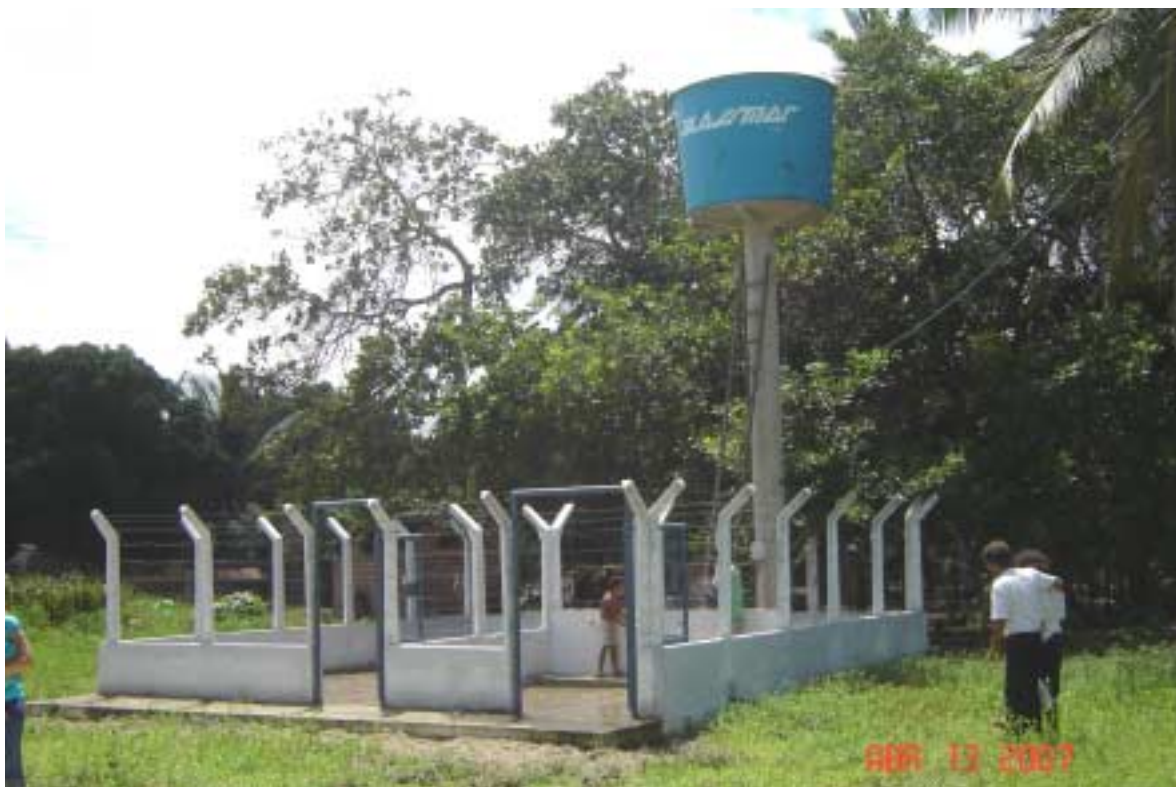
A caixa d'água elevada tem capacidade para 5.000 litros e foi instalada com altura útil de 6 metros, construída em fibra de vidro, com parafusos de fixação na tampa e afixada à base por cordas de nylon de seda de ½". Foi assentada num capitel (base de apoio pré-moldada), com dimensões em conformidade com a mesma, colocado por encaixe em uma coluna pré-moldada de concreto armado, formato cilíndrico, com 7,5 m, fixada a uma fundação de concreto armado no solo, com 1,20 m x 1,20 m x 1,50 m de profundidade (fotos 7.1 e 7.2).

Foto 7.2 - Aspecto do SSA Sítio Alagadiço Seco concluído
