REVITALIZAÇÃO E INSTALAÇÃO DE SISTEMAS SIMPLIFICADOS DE ABASTECIMENTO SUSTENTÁVEL NO NORDESTE

RELATÓRIO PARA ENCERRAMENTO DE PROJETO

INSPEÇÃO DOS SISTEMAS SIMPLIFICADOS DE ABASTECIMENTO DE ÁGUA EM, ALAGOAS, PARAÍBA, PERNAMBUCO E RIO GRANDE DO NORTE.

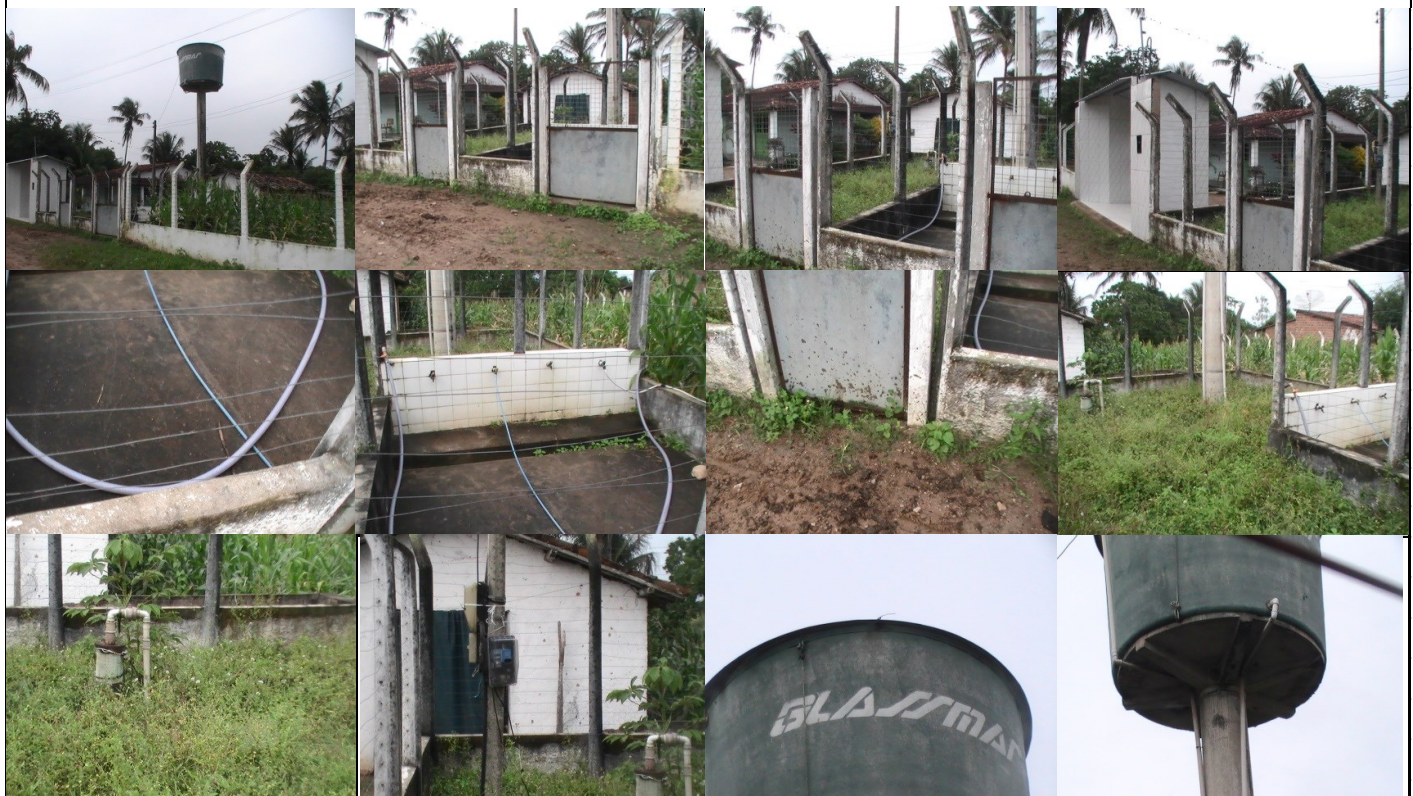
O SSA IBIRIÇU MANTÉM ÍNTEGRO O CHAFARIZ EMBORA, TENHAM-NO DESVIRTUADO, ASSIM COMO A SAÍDA DA CAIXA QUE FOI DESVIADA, PARA O ABASTECIMENTO DE MAIS DE 200 RESIDÊNCIAS.

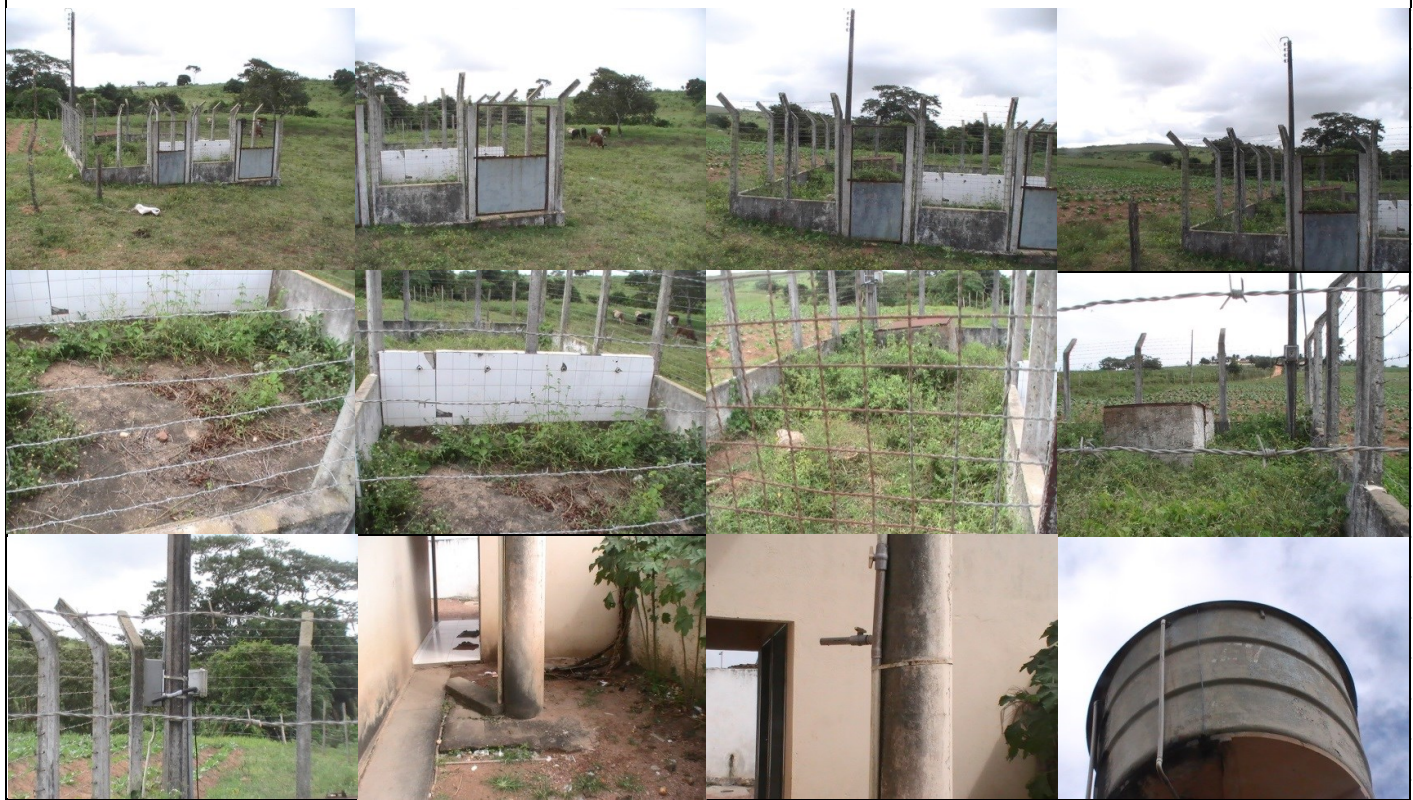
AS INSTAÇÕES DO CHAFARIZ ESTÃO ABANDONADAS. O CHAFARIZ FOI INUTILIZADO. A ÁGUA DO POÇO É BOMBEADA PARA UMA CAIXA LOCALIZADA NO GRUPO ESCOLAR DA COMUNIDADE, DE ONDE É FEITA A DISTRIBUIÇÃO RESIDENCIAL.

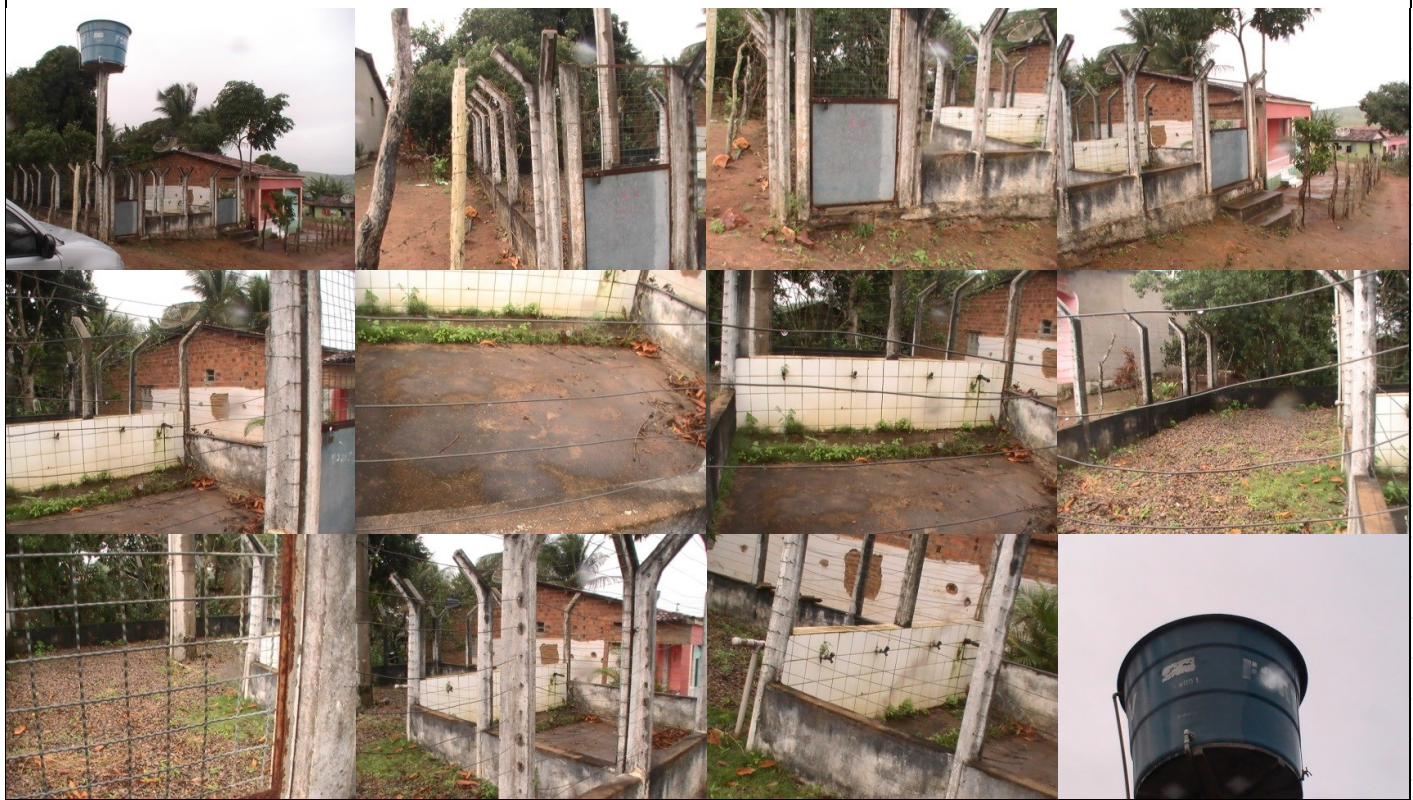
O CHAFARIZ ESTÁ DANIFICADO E INUTILIZADO. O SSA FAZ A DISTRIBUIÇÃO DE ÁGUA PARA MAIS DE 200 CASAS POR MEIO DE REDE DE DISTRIBUIÇÃO ALÉM DE ATENDER O ABASTECIMENTO DE CAMINHÕES PIPA PARA ATENDER OUTROS SÍTIOS CARENTES.

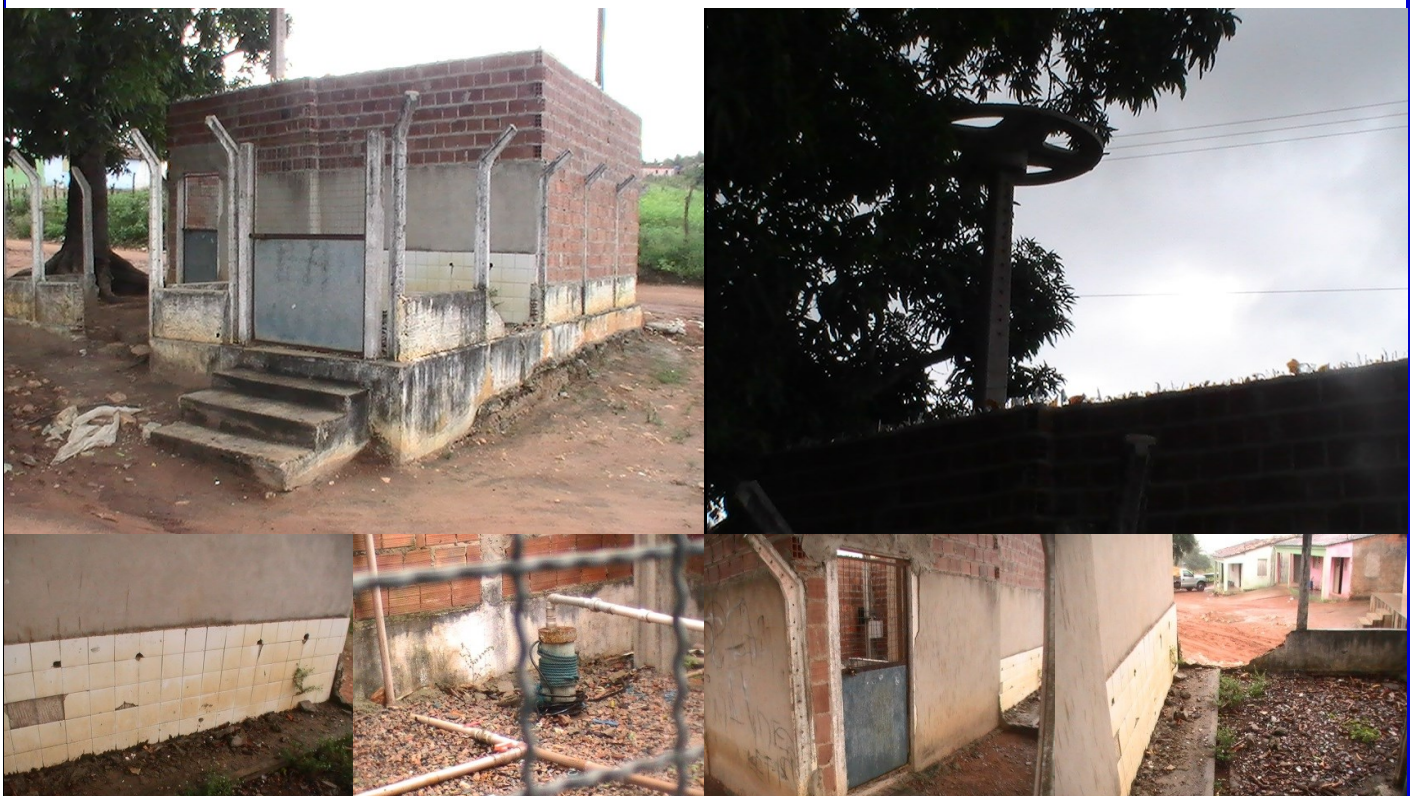
O SSA OITI FOI TOTALMENTE INUTILIZADO, APENAS O POÇO PRÉ EXISTENTE FOI MANTIDO, A BOMBA FOI SUBSTITUÍDA POR UMA MAIOR QUE FAZ A DISTRIBUIÇÃO RESIDENCIAL, NUM ESQUEMA DE RODÍZIO, DE SORTE QUE MAIS DE 300 RESIDÊNCIAS TEM SUAS CAIXAS ABASTECIDAS. APENAS O ESQUELETO DAS ESTRUTURAS SE MANTEM SEM MANUTENÇÃO. A ÁREA DO POÇO FOI ISOLADA E TEM ACESSO RESTRITO À MANUTENÇÃO E OPERAÇÃO POR PARTE DA PREFEITURA.

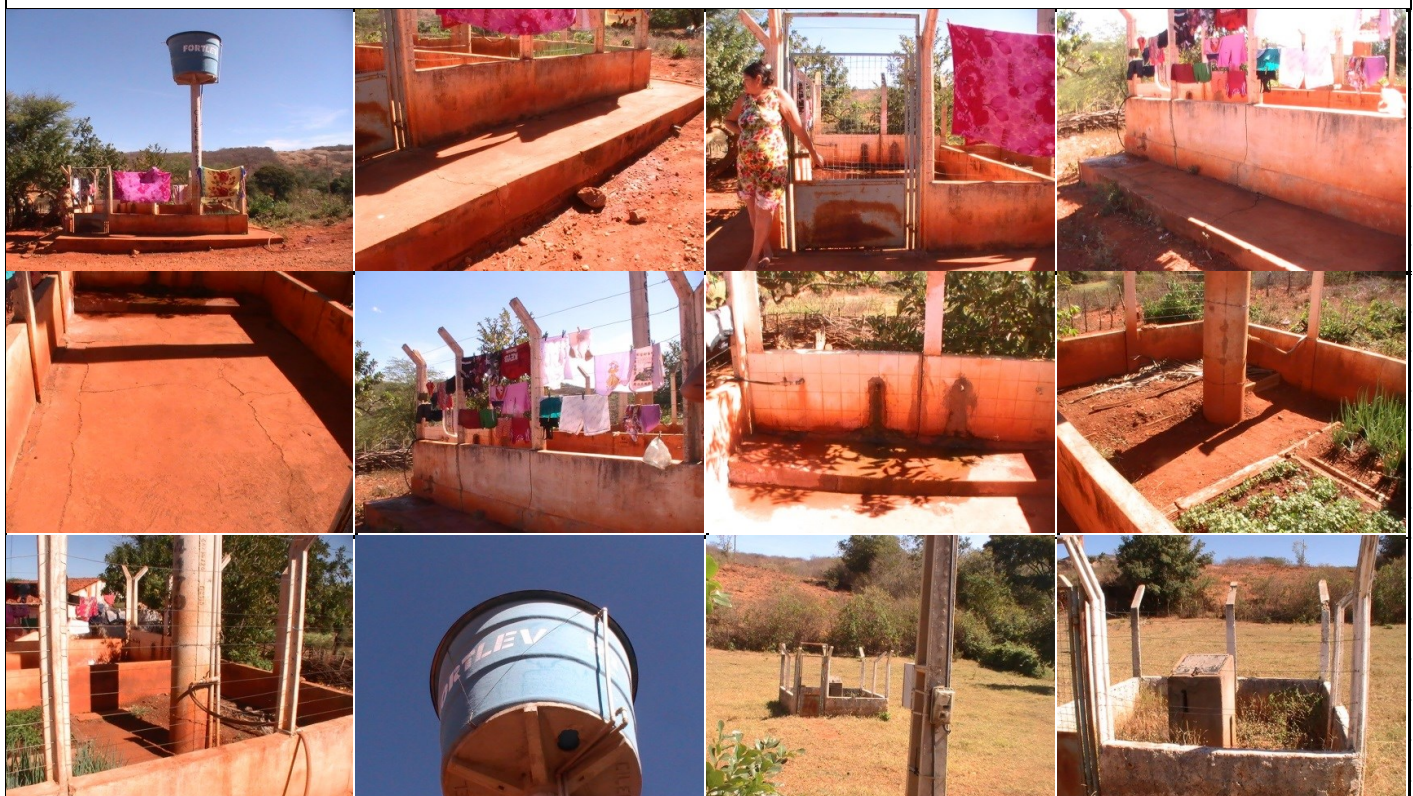
A PREFEITURA PAGA A ENERGIA. POÇOS A MONTANTE E À JUSANTE TÊM VAZÕES MAIORES QUE A DO POÇO DO SISTEMA QUE SÓ TEM 30 METROS DE PROFUNDIDADE E ESTÁ PRODUZINDO 650 LITROS POR HORA.

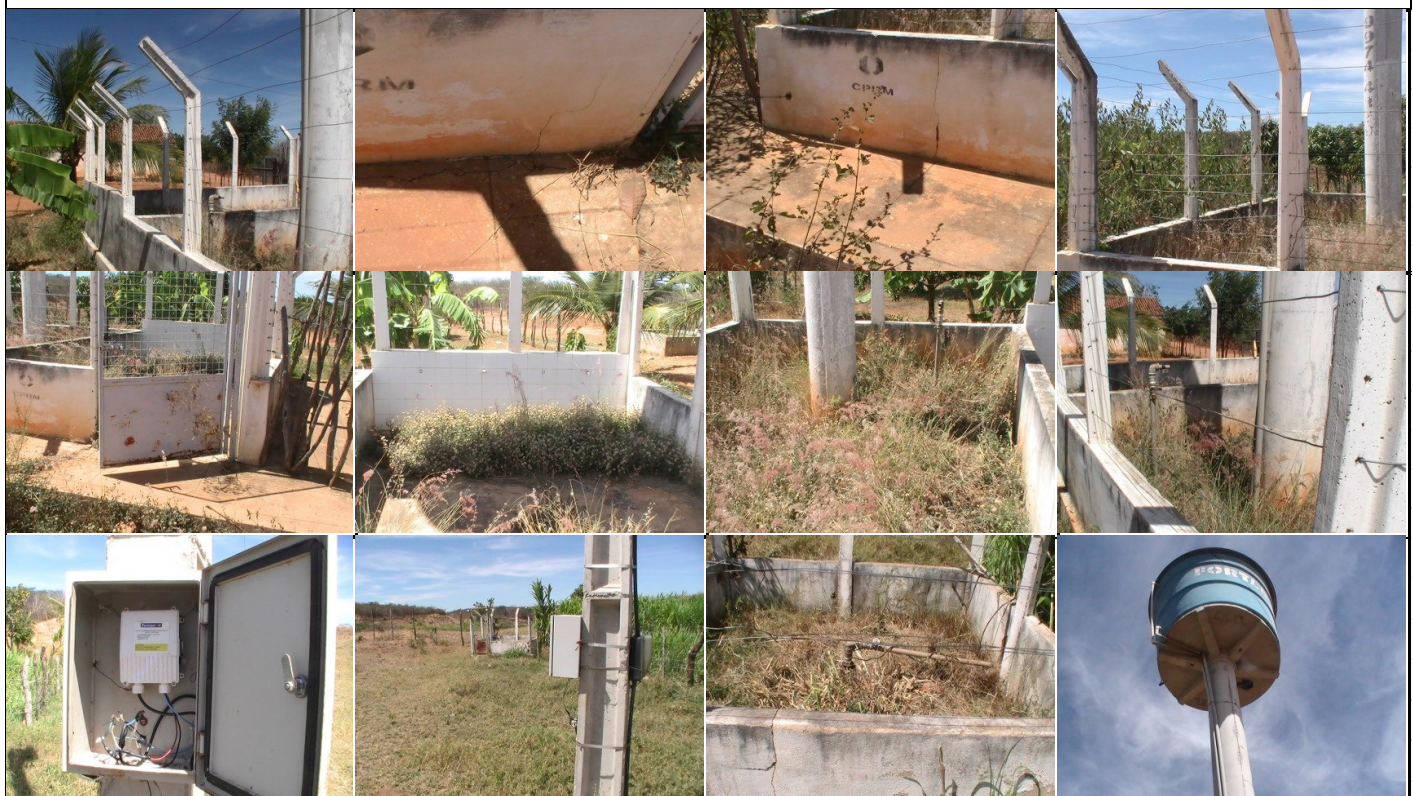
A UNIDADE EM SI ESTÁ ABANDONADA. FORAM FEITAS MODIFICAÇÕES NO SISTEMA INUTILIZANDO O CHAFARIZ. A DISTRIBUIÇÃO É RESIDENCIAL E MANTIVERAM UMA SAÍDA, NO SISTEMA, PARA ABASTECIMENTO DE CARROS DE BOIS OU CAMINHÕES PIPA, A PARTIR DA DESCIDA DA CAIXA.

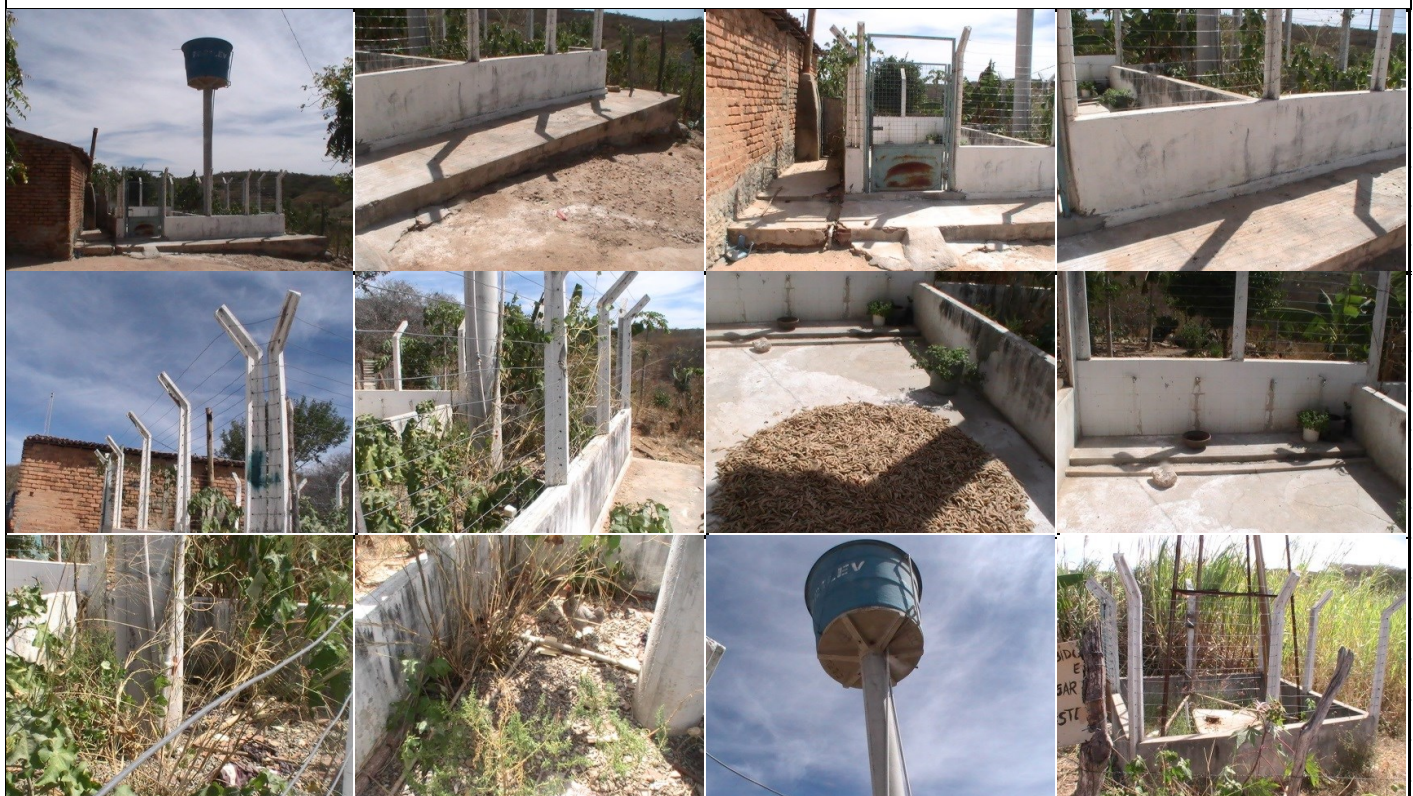
A BOMBA ESTÁ QUEIMADA E O SISTEMA ESTÁ PARADO A DOIS ANOS. O NÍVEL ESTÁTICO BAIXOU COM A ESTIAGEM. A DISTRIBUIÇÃO DE AGUA É FEITA POR MEIO DE GAMBIARRAS QUE SUPREM AS 10 FAMÍLIAS PRÓXIMAS. A PLACA DE IDENTIFICAÇÃO FOI DESTRUÍDA PELOS VENTOS.

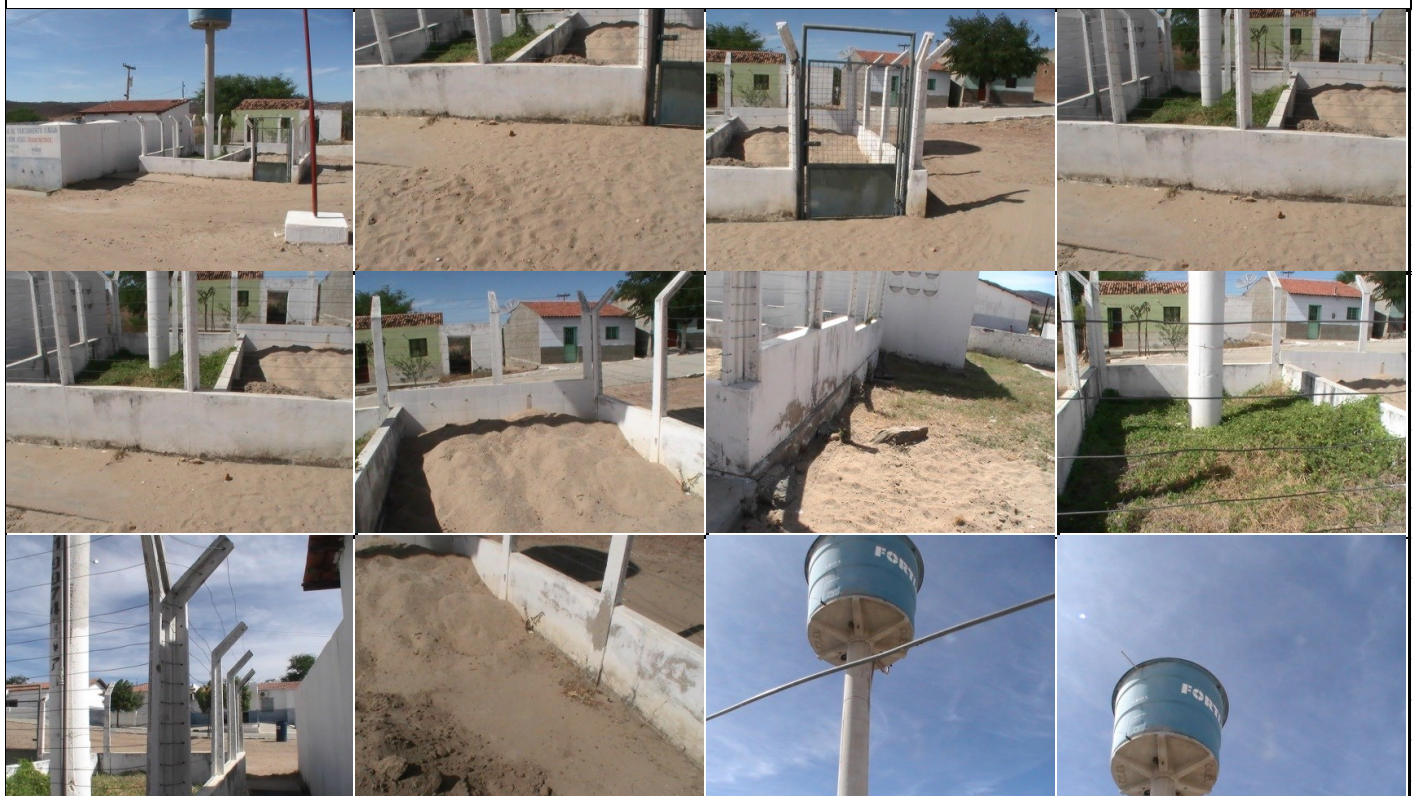
O SISTEMA ABASTECE UM DESSALINIZADOR QUE FORNECE ÁGUA PRA MAIS DE 100 RESIDÊNCIAS. O CHAFARIZ ESTÁ ISOLADO E INUTILIZADO. ALGUMAS FAMÍLIAS FAZEM USO DA ÁGUA SALOBRA PARA USOS SECUNDÁRIOS.

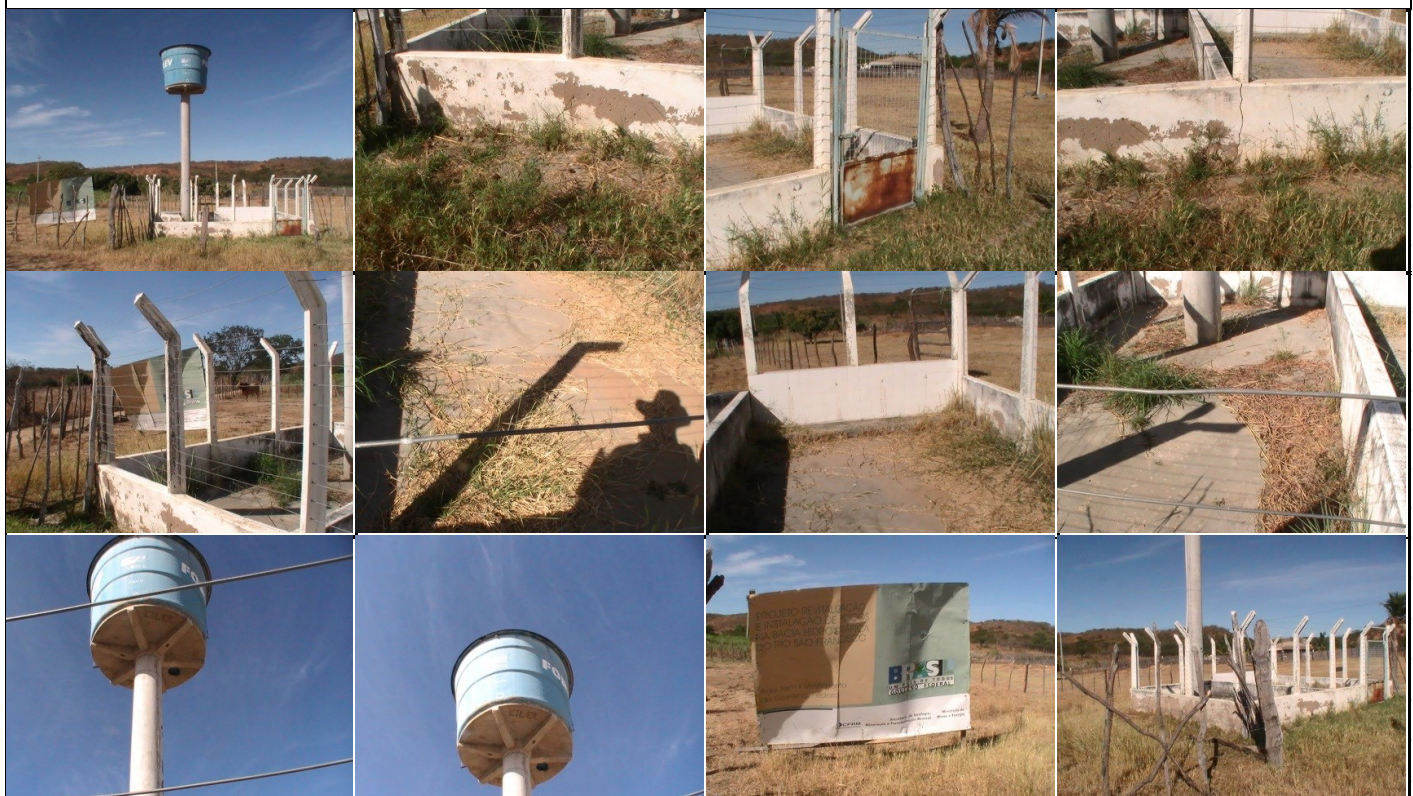
O POÇO DO SSAs ENTUPIU. O PROPRIETÁRIO DO TERRENO FÊZ OUTRO POÇO E ABASTECE 18 CASAS, SEM FAZER USO DO CHAFARIZ, POR MEIO DE REDE DE DISTRIBUIÇÃO RESIDENCIAL.

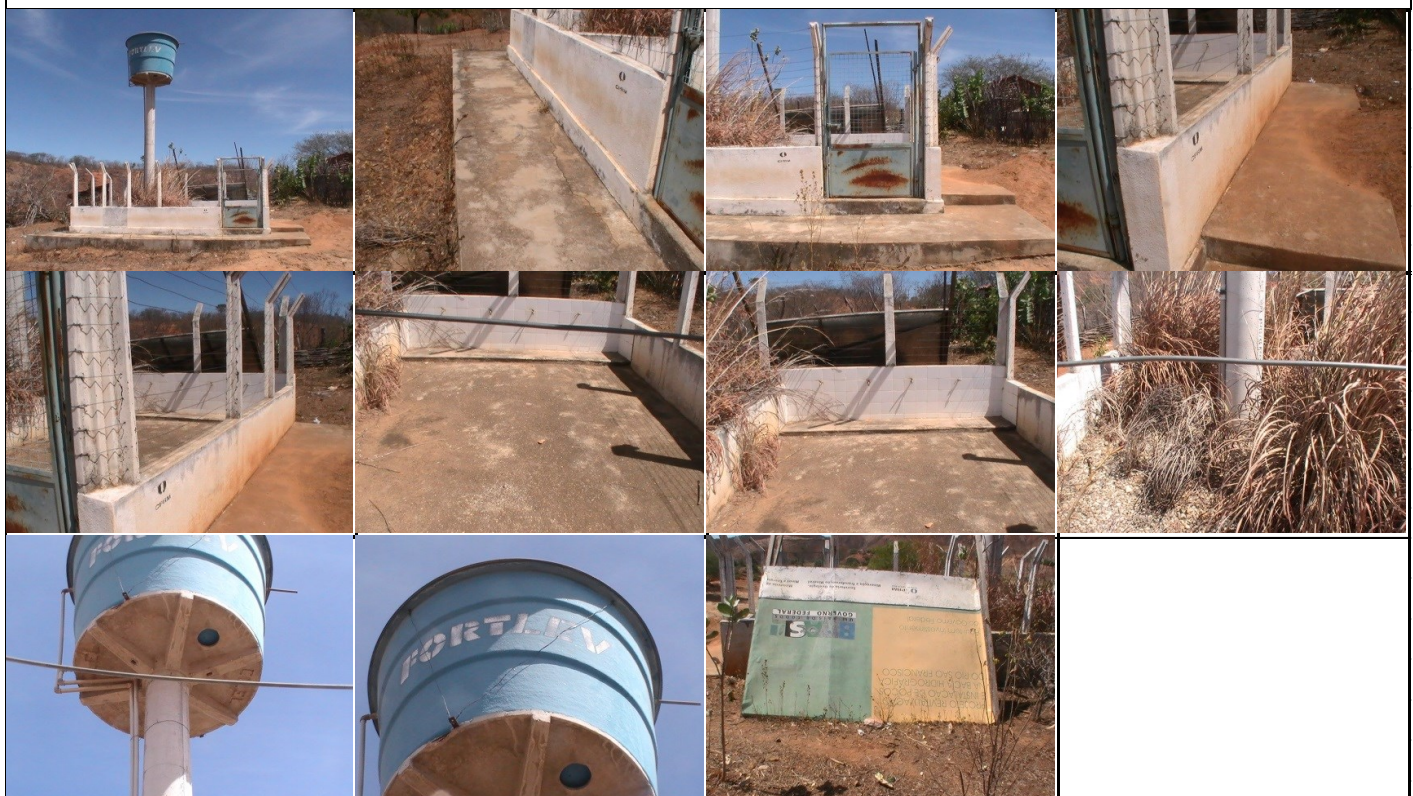
O SISTEMA ESTÁ PARALISADO A DOIS ANOS PORQUE A BOMBA QUEIMOU. ATUALMENTE O POÇO ESTÁ SECO.

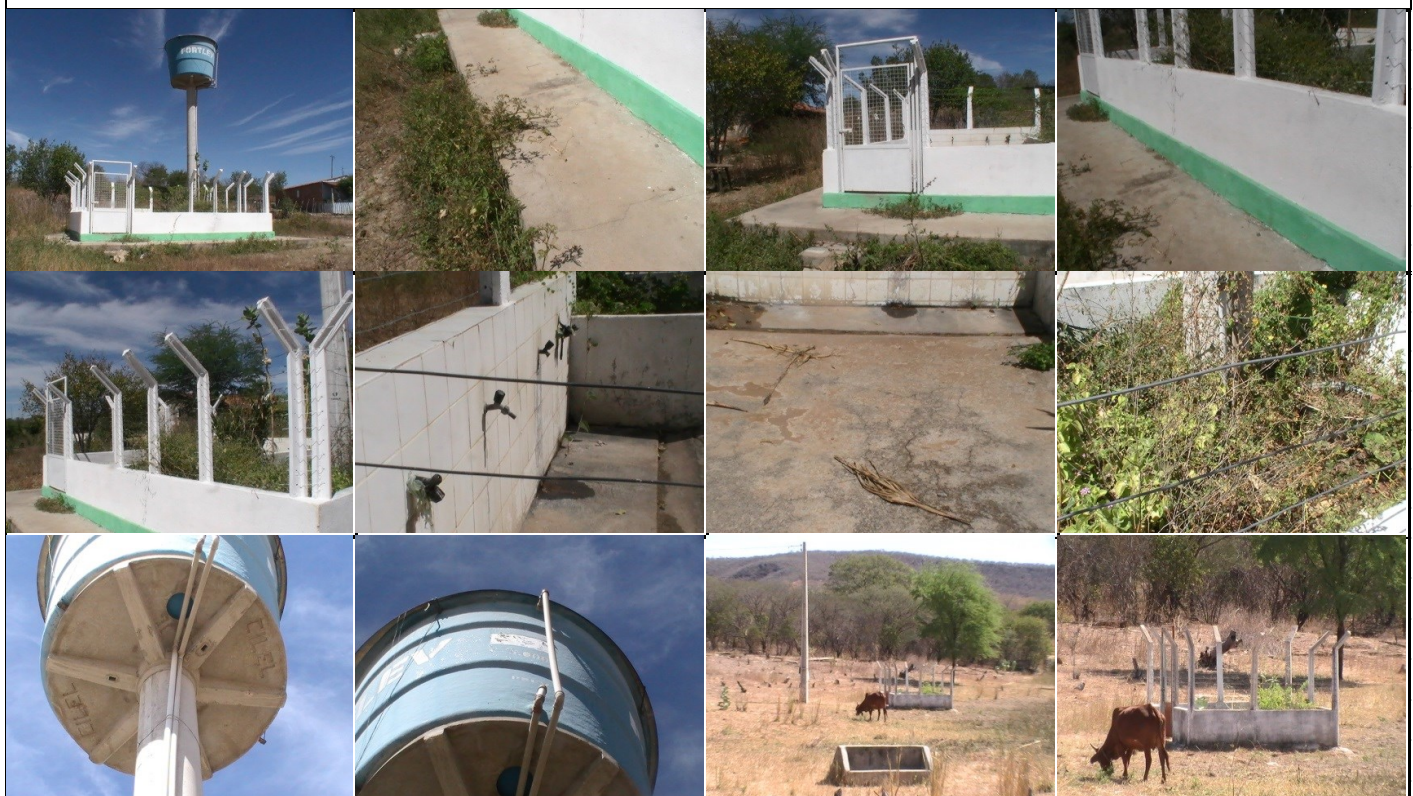
O SSAS ESTÁ RELATIVAMENTE BEM CONSERVADO APESAR DE PEQUENAS AVARIAS NO CHAFARIZ . A DISTRIBUIÇÃO DE ÁGUA É FEITA POR MEIO DE REDE DE DISTRIBUIÇÃO RESIDENCIAL.

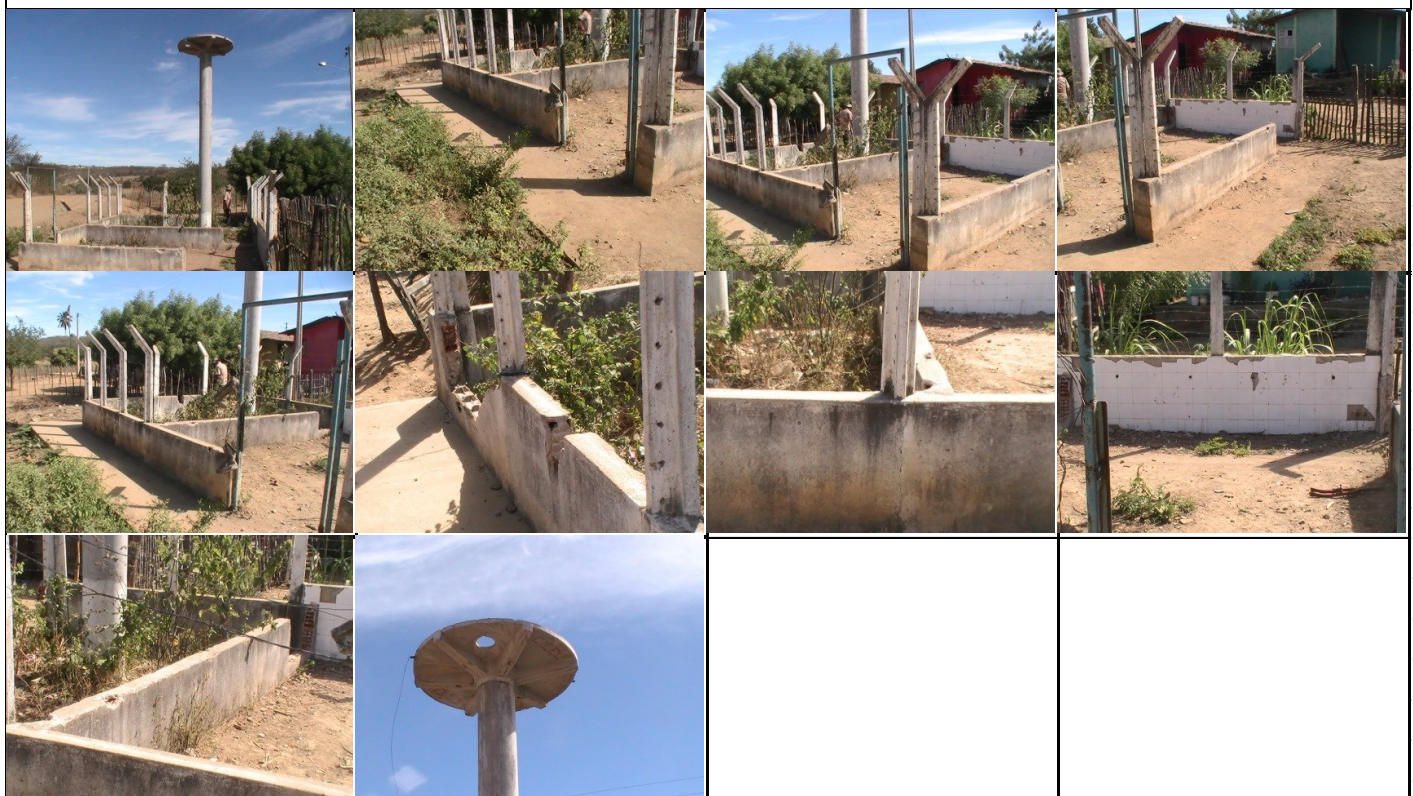
O SISTEMA ESTÁ INUTILIZADO E ABANDONADO

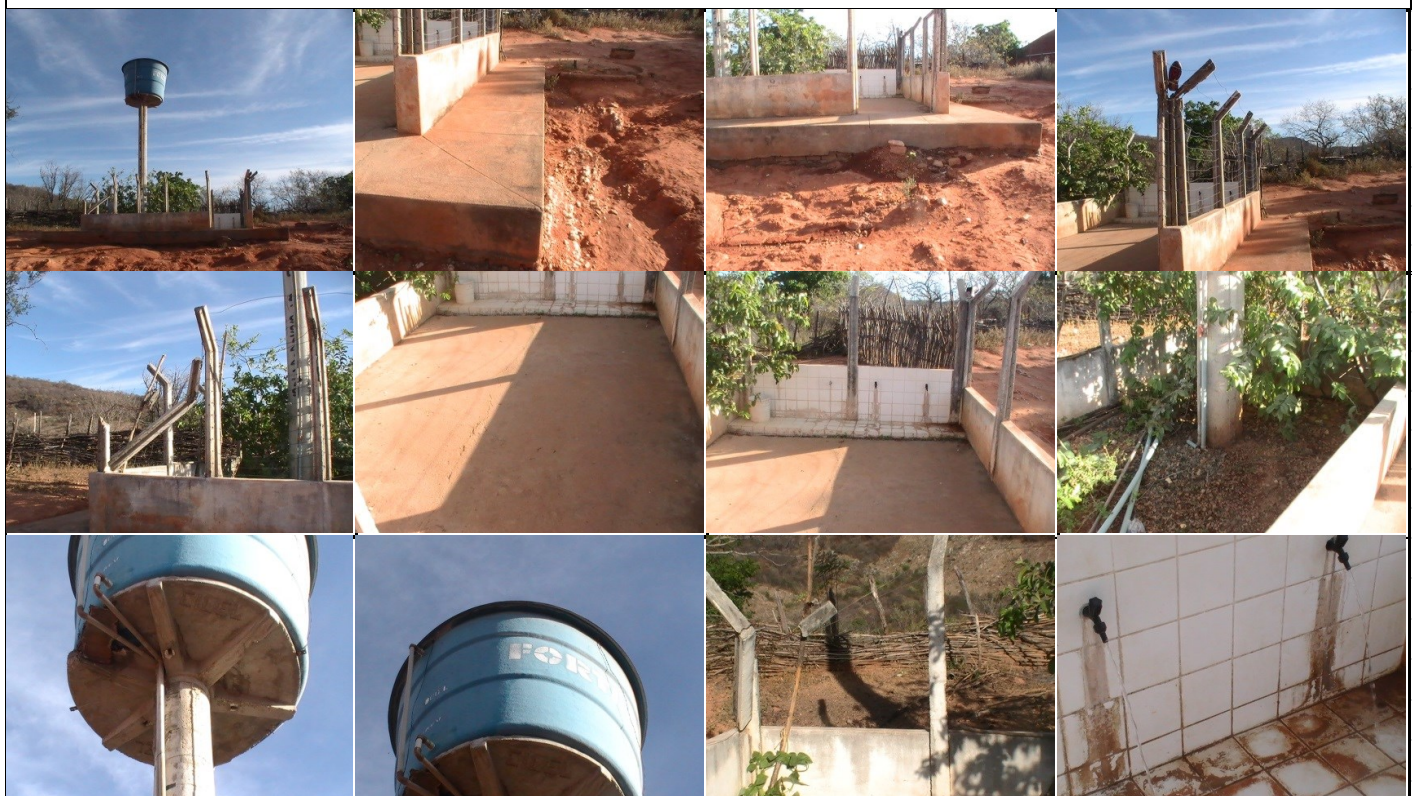
O SISTEMA ESTÁ FUNCIONANDO COM A CAIXA RACHADA, O CAPITEL ESTÁ QUEBRADO E O CHAFARIZ APESAR DE AVARIADO É FUNCIONAL. A DISTRIBUIÇÃO É POR REDE DE DISTRIBUIÇÃO IMPROVISADA.

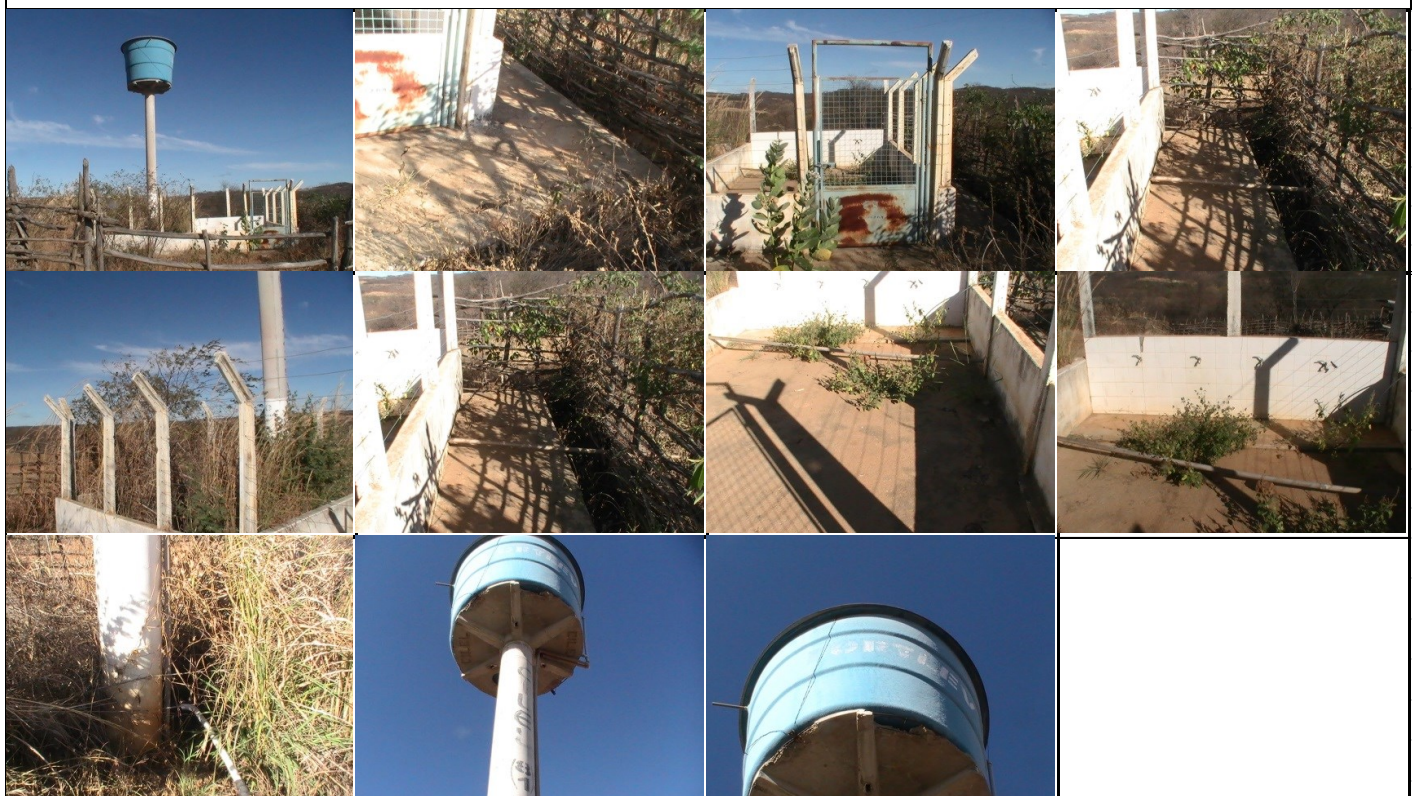
O POÇO ESTÁ PRATICAMENTE SECO, O POUCO QUE A BOMBA FUNCIONA É PARA SUPRIR DIRETAMENTE A RESIDÊNCIA DO Sr. JOÃO. O SISTEMA ESTÁ PARALISADO.

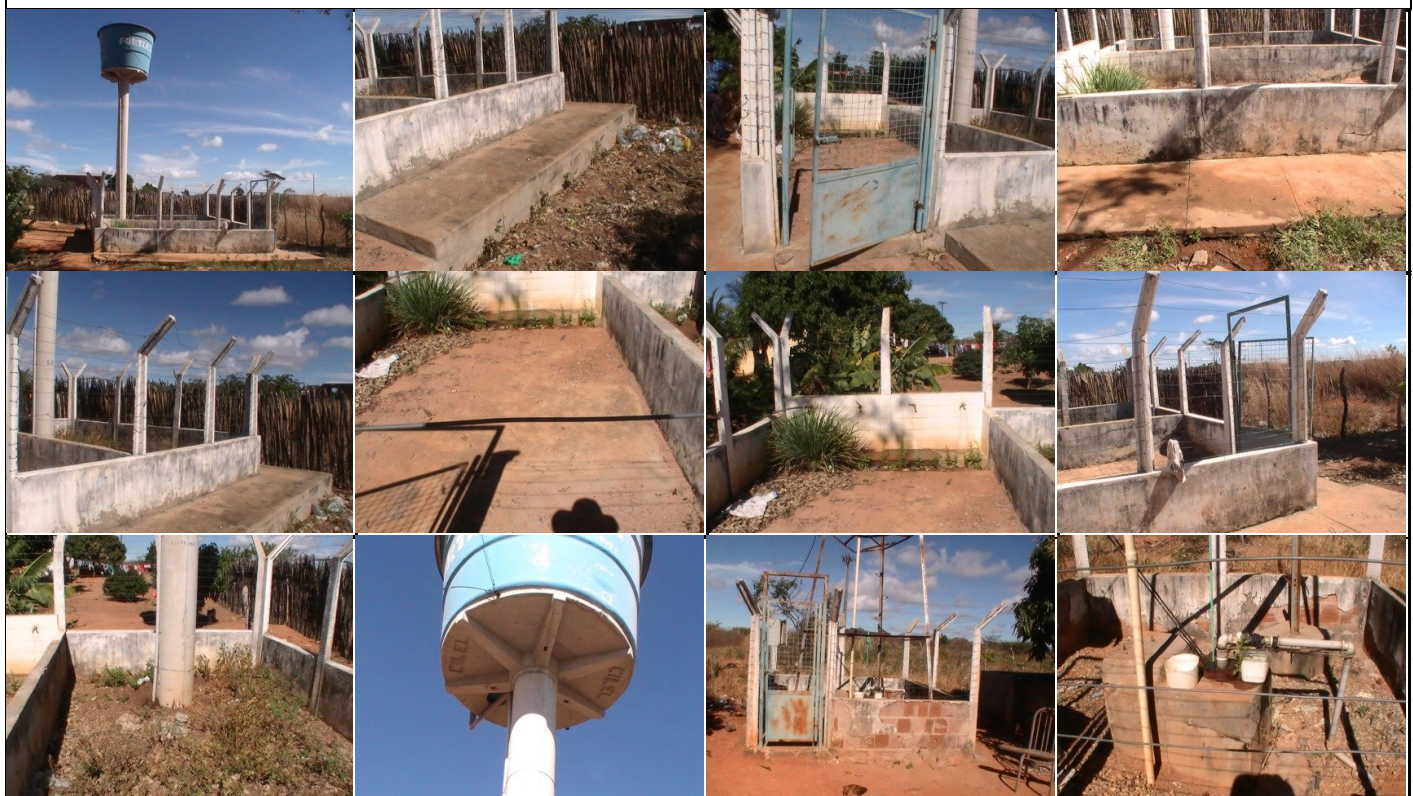
O SISTEMA ABASTECE DOZE FAMÍLIAS SENDO QUATRO POR MEIO DE REDE DE DISTRIBUIÇÃO.

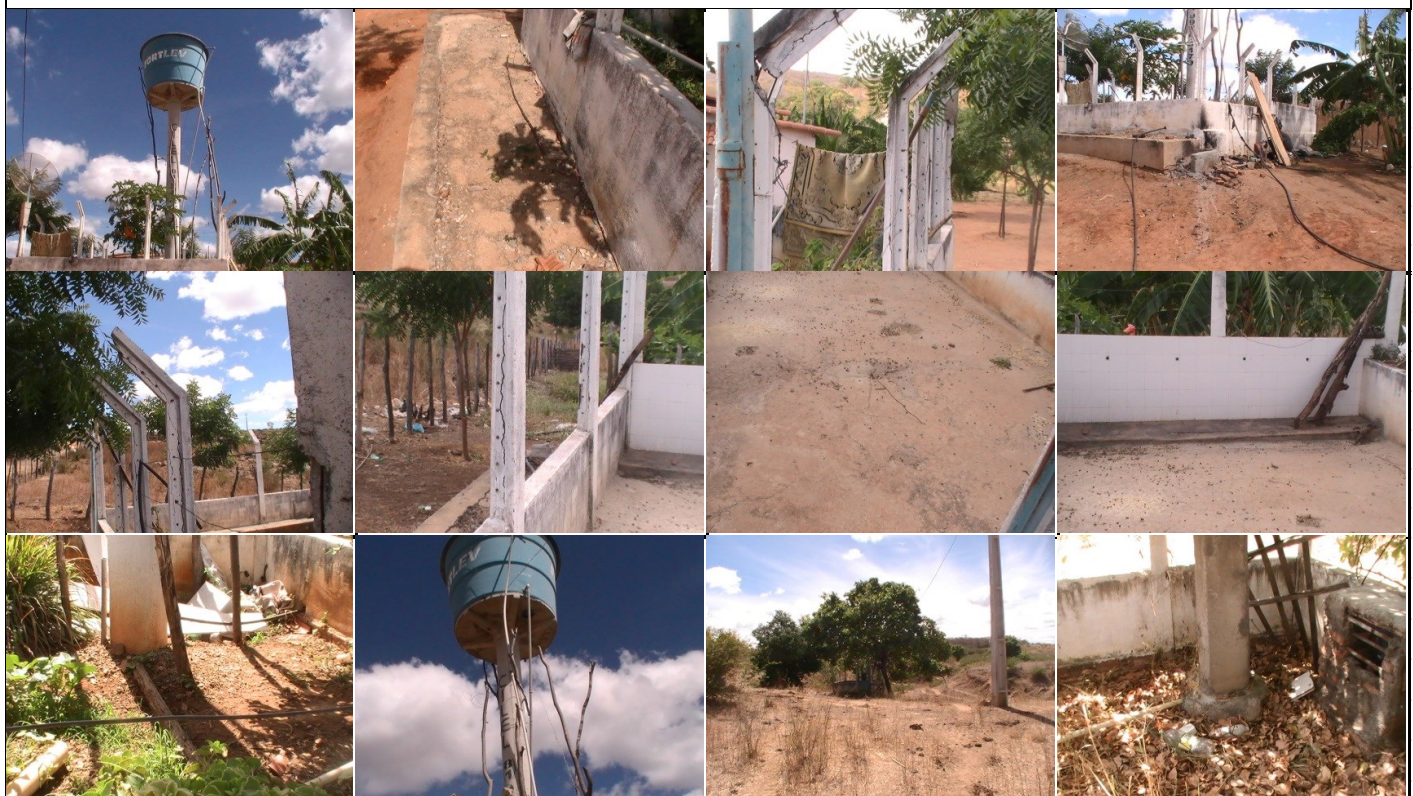
O SISTEMA NÃO FOI CONCLUÍDO. O POÇO ESTÁ OBSTRUÍDO POR DUAS BOMBAS PRESAS NO SEU INTERIOR. TEM BAIXA PRODUÇÃO POR CAUSA DO REDUZIDO NÍVEL DE REBAIXAMENTO.

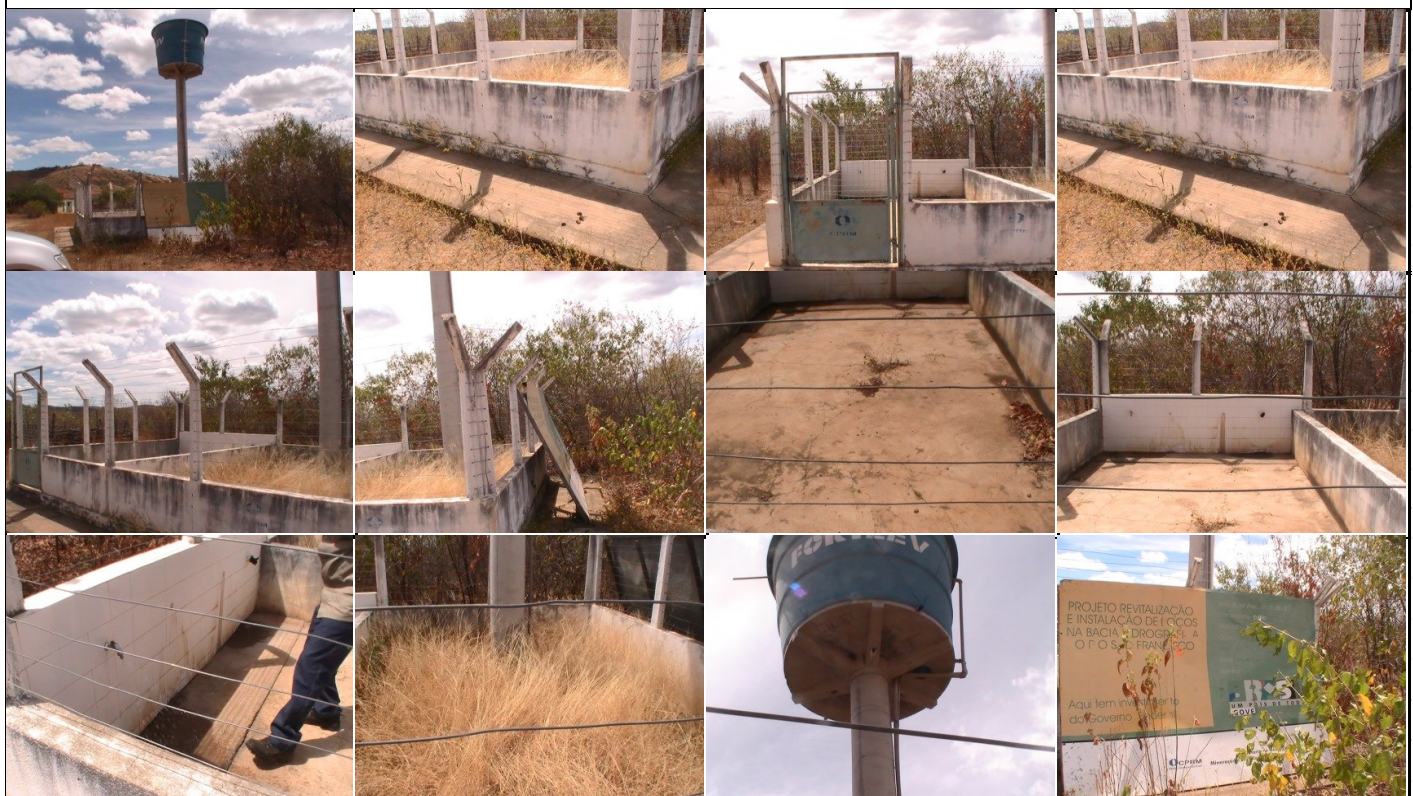
O SISTEMA É CONTROLADO PELO PROPRIETÁRIO DO TERRENO ONDE SE ENCONTRA O POÇO E O CHAFARIZ. A UTILIZAÇÃO É PRIVATIVA E JÁ DEMANDOU AÇÕES DA COMUNIDADE JUNTO À JUSTIÇA, SEM EFEITO CONTUDO. A ÁGUA É DESVIADA DIRETAMENTE PARA A RESIDÊNCIA DO "PROPRIETÁRIO DO CHAFARIZ".

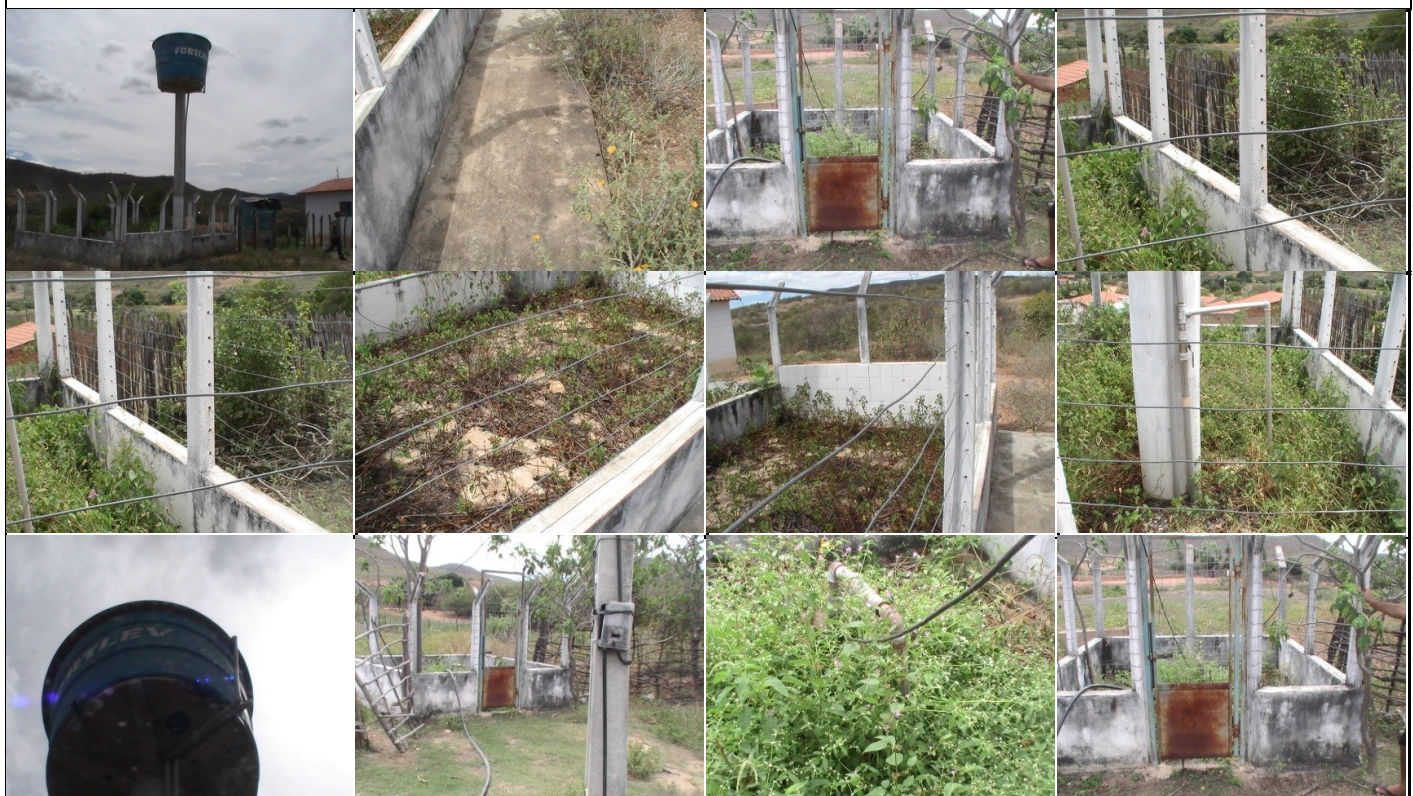
O SISTEMA ESTÁ ABANDONADO, SEM QUALQUER MANUTENÇÃO. O CHAFARIZ FOI INUTILIZADO E A DISTRIBUIÇÃO DE ÁGUA É FEITA POR DERIVAÇÕES DE GAMBIARRAS QUE LEVAM A ÁGUA ATÉ ÀS RESIDÊNCIAS. A PREFEITURA PAGA AS DESPESAS DE ENERGIA ELÉTRICA.

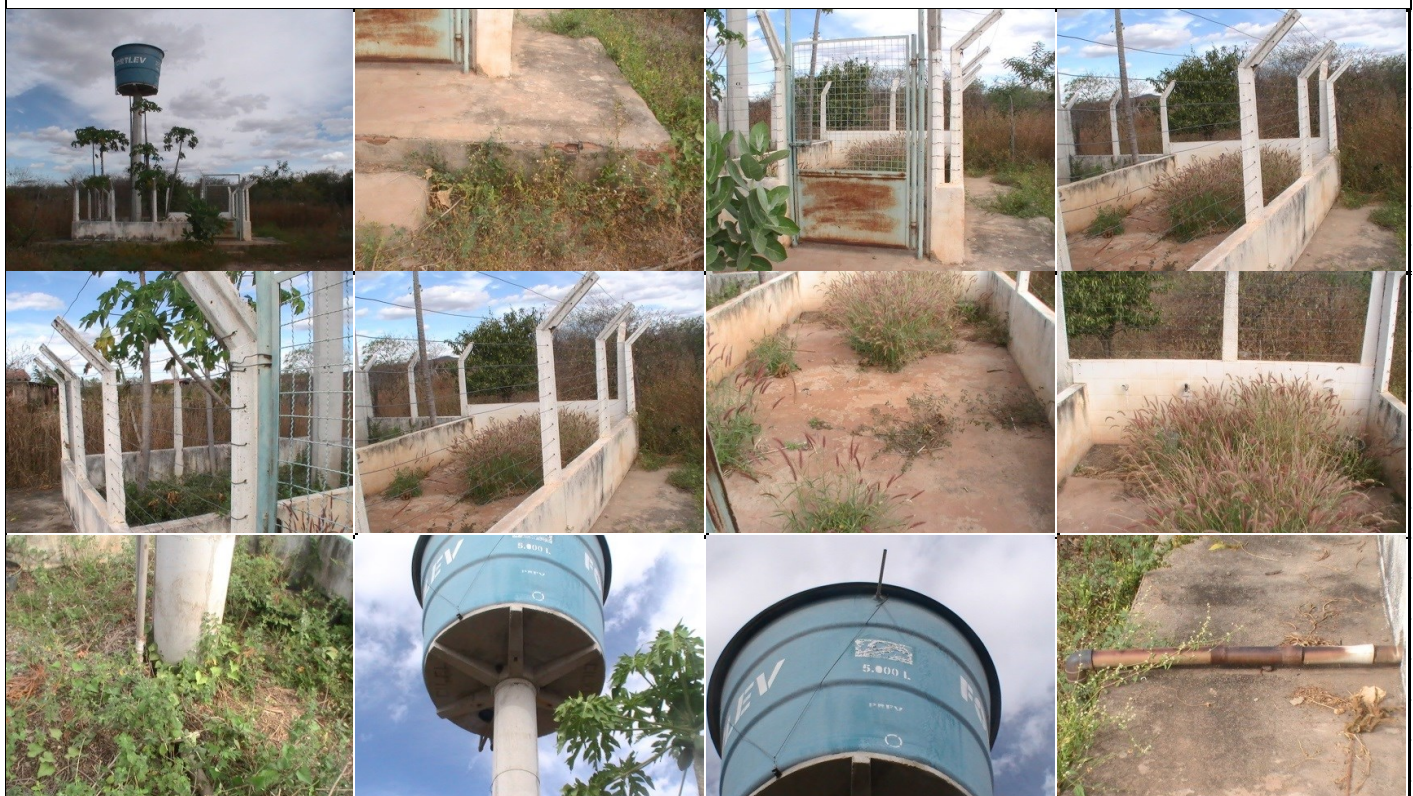
SASs SEM CONSERVAÇÃO. FAZ O ABASTECIMENTO DE 15 CASAS POR MEIO DE REDE DE DISTRIBUIÇÃO.
