REVITALIZAÇÃO E INSTALAÇÃO DE SISTEMAS SIMPLIFICADOS DE ABASTECIMENTO SUSTENTÁVEL NO NORDESTE

RELATÓRIO PARA ENCERRAMENTO DE PROJETO

INSPEÇÃO DOS SISTEMAS SIMPLIFICADOS DE ABASTECIMENTO DE ÁGUA EM, ALAGOAS, PARAÍBA, PERNAMBUCO E RIO GRANDE DO NORTE.

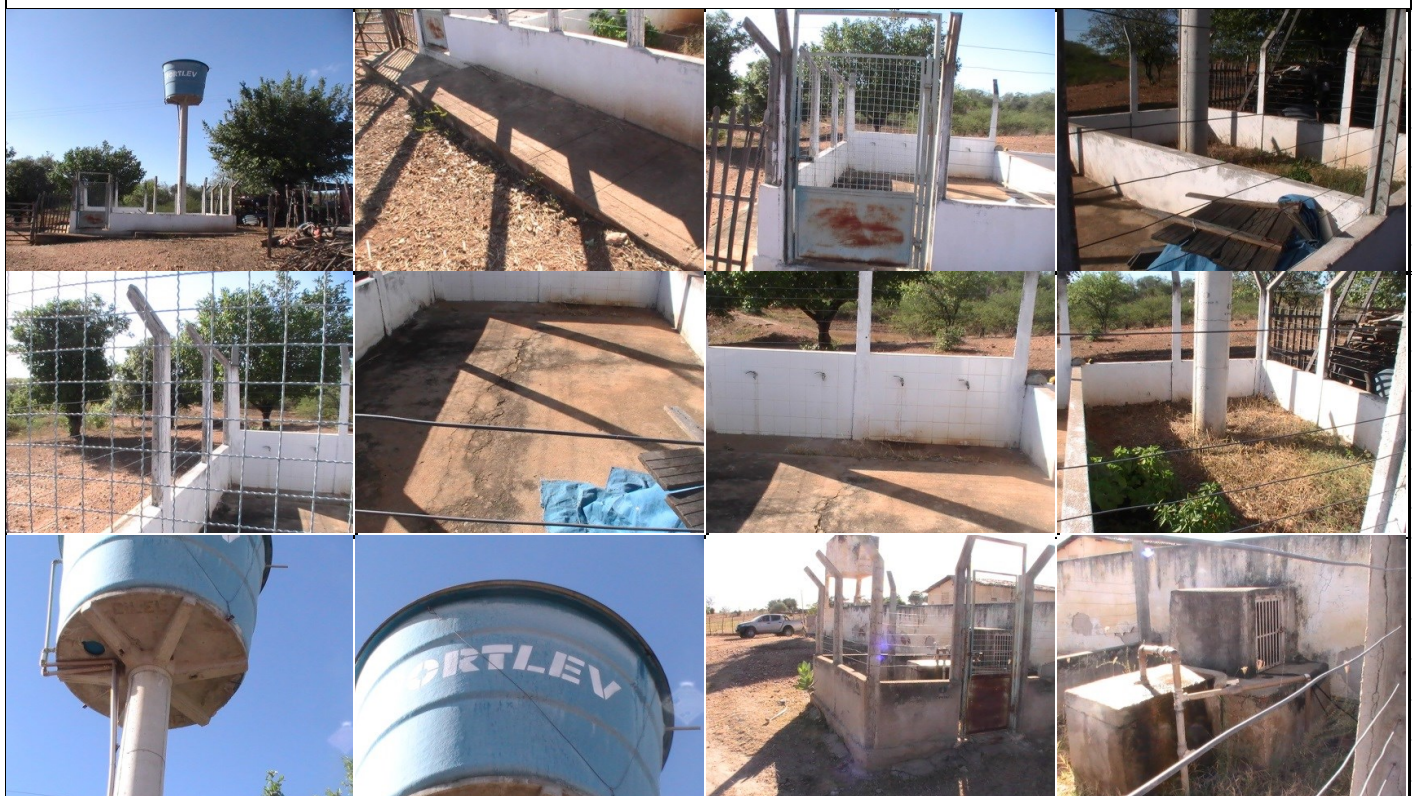
O SISTEMA ESTÁ CONSERVADO EMBORA O PISO DO CHAFARIZ ESTEJA BASTANTE DESGASTADO, APRESENTANDO RACHADURAS. O CHAFARIZ ESTÁ SEM USO E A DISTRIBUIÇÃO DE ÁGUA É POR MEIO DE REDE DE DISTRIBUIÇÃO.

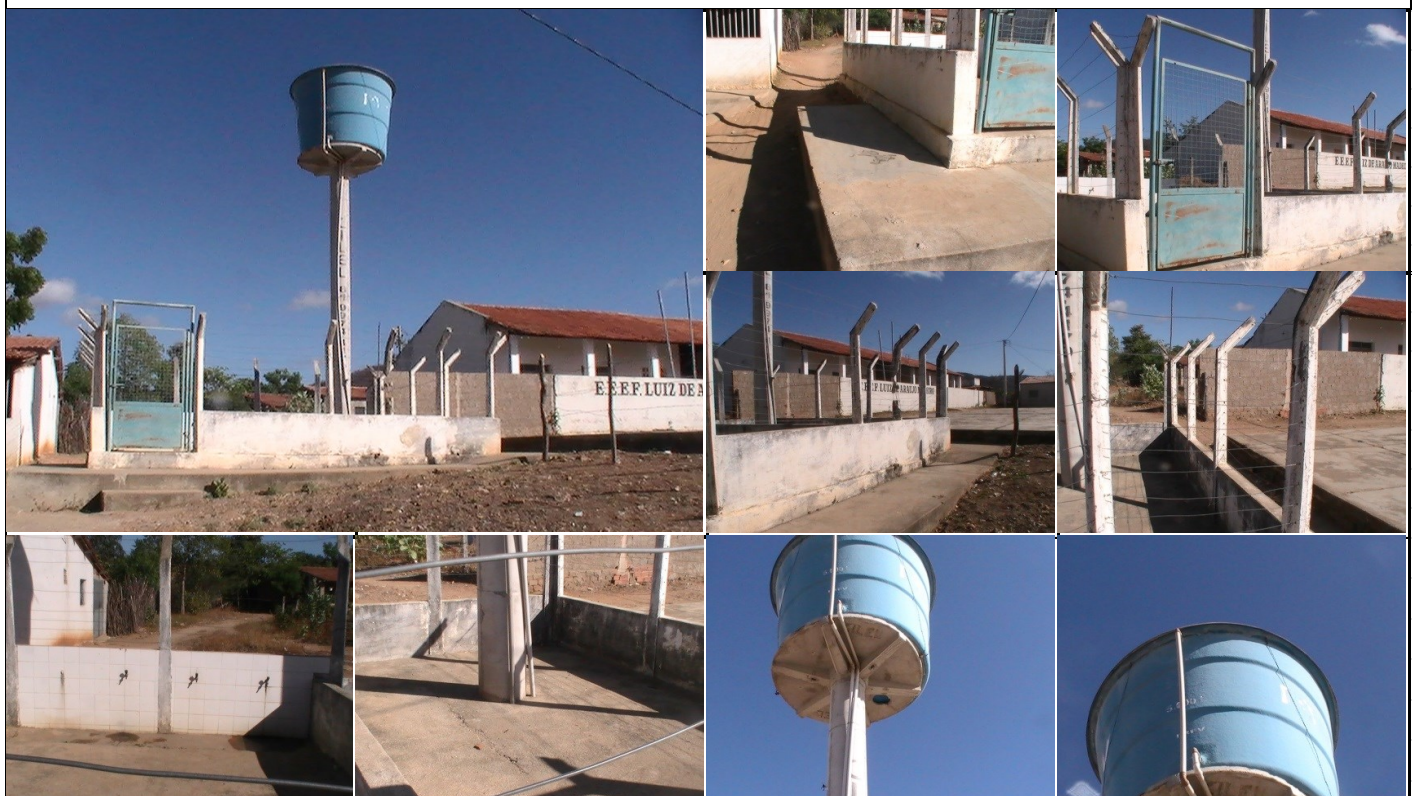
O SISTEMA ABASTECE CERCA DE 30 FAMÍLIAS QUE PEGAM ÁGUA DIRETAMENTE NO CHAFARIZ. A COMUNIDADE MANTEM O SISTEMA FUNCIONANDO.

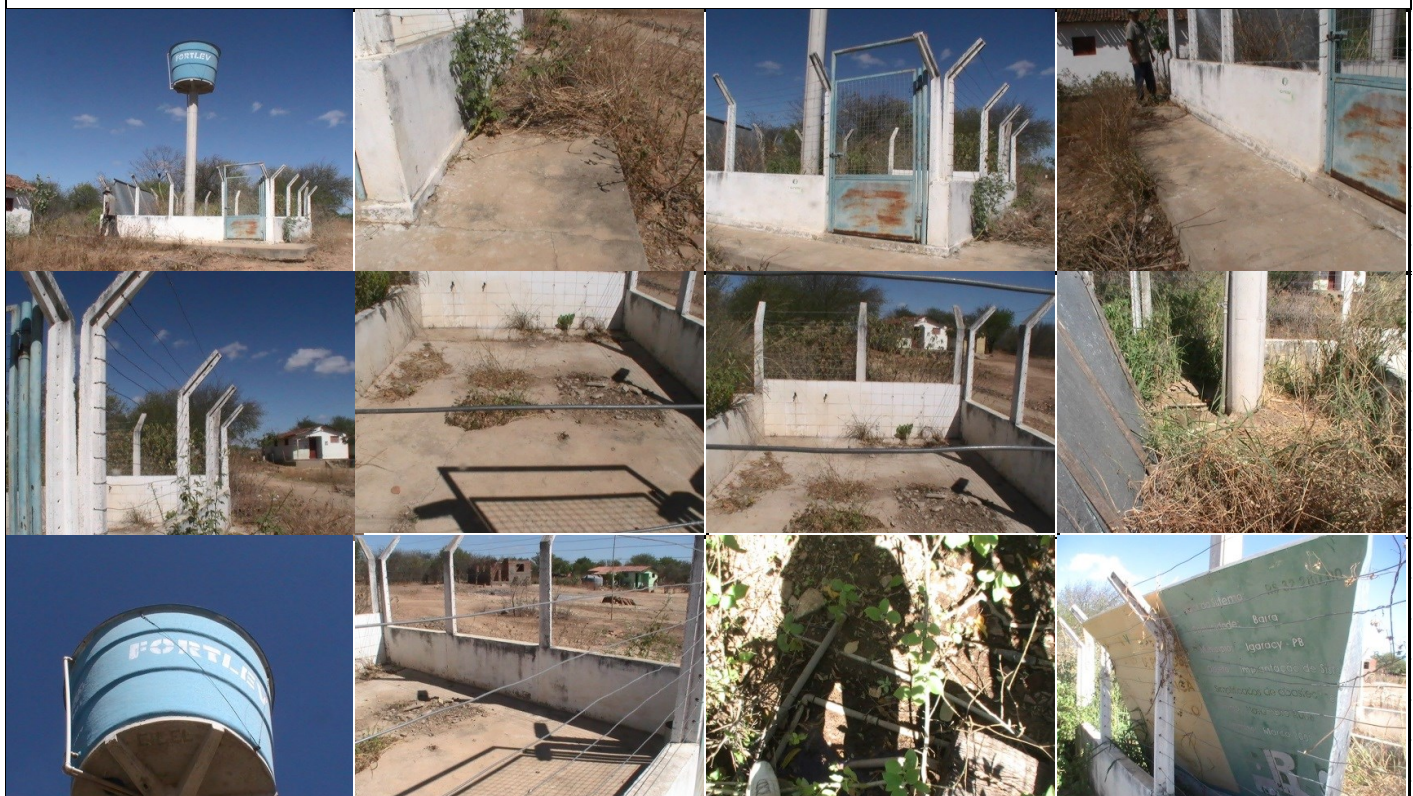
O SISTEMA ABASTECE CERCA DE 10 CASAS POR MEIO DE REDE DE DISTRIBUIÇÃO. A CAIXA ESTÁ SEM TAMPA E A ÁGUA FICA POLUIDA E CONTAMINADA. A PLACA DE IDENTIFICAÇÃO ESTA ABANDONADA AO LADO DA INSTALAÇÃO

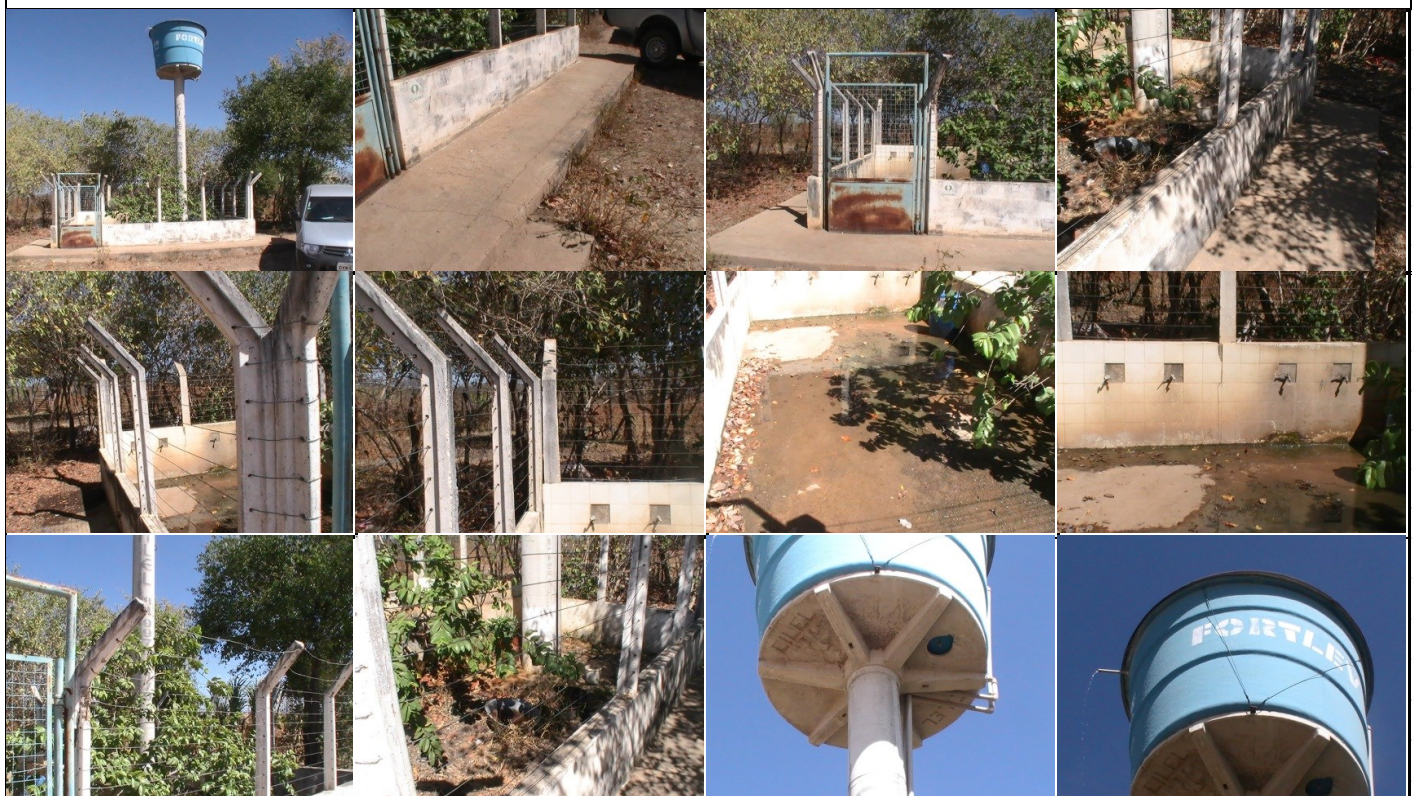
O CHAFARIZ DO SISTEMA ESTÁ DANIFICADO EMBORA ESTEJA COM OS REGISTROS FUNCIONANDO PERFEITAMENTE. A DISTRIBUIÇÃO DE ÁGUA, ALÉM DO CHAFARIZ, TEM-SE A REDE IMPROVISADA DE DISTRIBUIÇÃO RESIDENCIAL. A COMUNIDADE MANTÉM O SISTEMA OPERANDO.

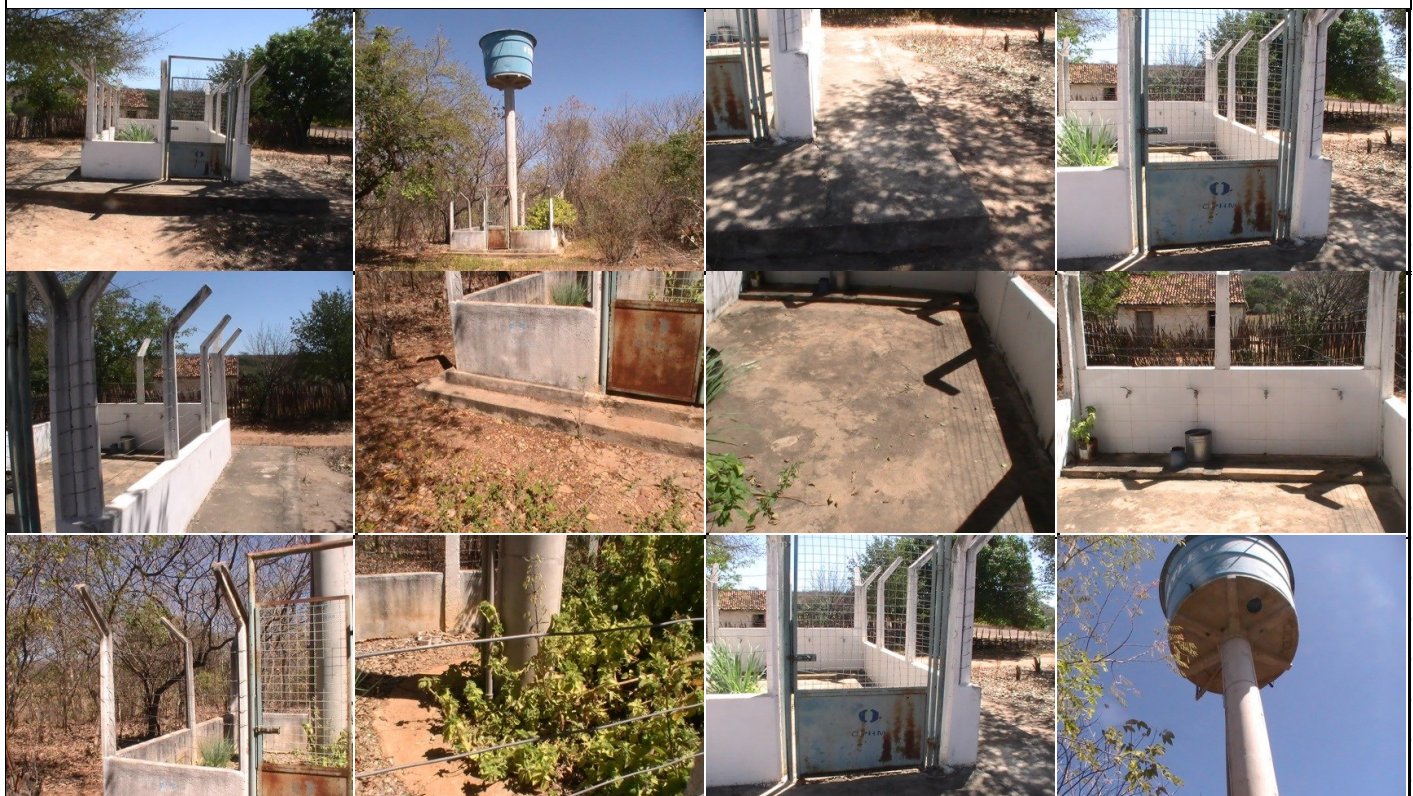
ESTE SISTEMA É DIVIDIDO EM TRÊS PARTES: A PRIMEIRA É COMPOSTA PELO POÇO QUE BOMBEIA A ÁGUA PARA UM SEGUNDO ESTÁGIO QUE É O DA CAPTAÇÃO E ARMAZENAMENTO E DESTE, VAI PARA UMA TERCEIRA ESTRUTURA, TAMBÉM INDIVIDUALIZADA, QUE CONSTITUI O CHAFARIZ PARA DISTRIBUIÇÃO DE ÁGUA. DO CHAFARIZ, SAI ENTÃO A REDE DE DISTRIBUIÇÃO, PARA AS RESIDÊNCIAS PRÓXIMAS. O CHAFARIZ TAMBÉM FUNCIONA PARA ABASTECIMENTO DE OUTRAS COMUNIDADES OU FAMÍLIAS.

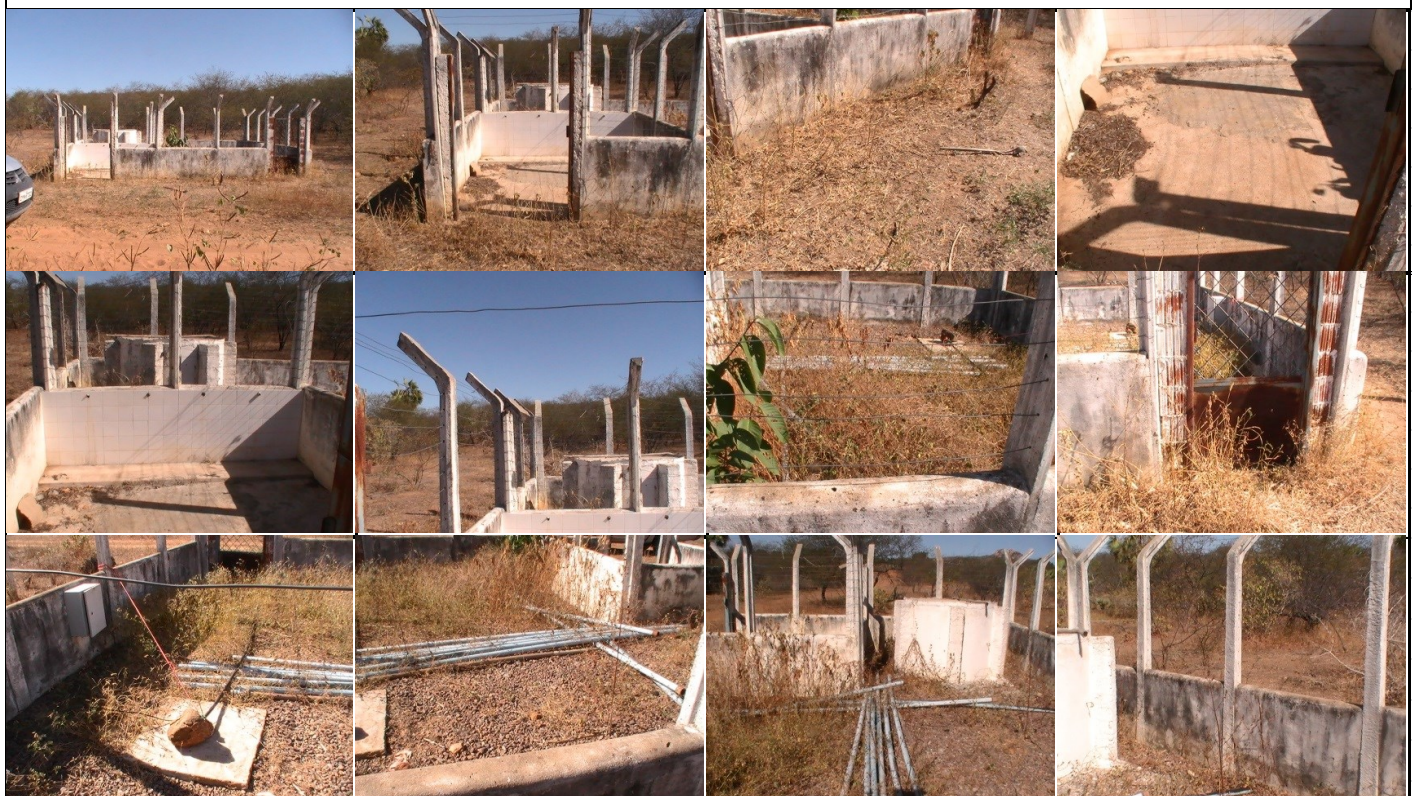
O SISTEMA ESTÁ ABANDONADO, SEMI-DESTRUÍDO E MODIFICADO. O POÇO ESTÁ OBSTRUÍDO A 43 METROS POR UMA BOMBA QUE ESTÁ PRESA. UMA OUTRA BOMBA SUBMERSÍVEL, COLOCADA A 35 METROS, ALIMENTA UMA CAIXA INSTALADA PRÓXIMA DO SISTEMA, ABAIXO DO NÍVEL DO SOLO E DAÍ, POR MEIO DE UMA BOMBA CENTRÍFUGA ABASTECE CISTERNAS DE PLACAS LOCALIZADAS NAS OITO RESIDÊNCIAS, CONFORME A NECESSIDADE DE CADA UMA.

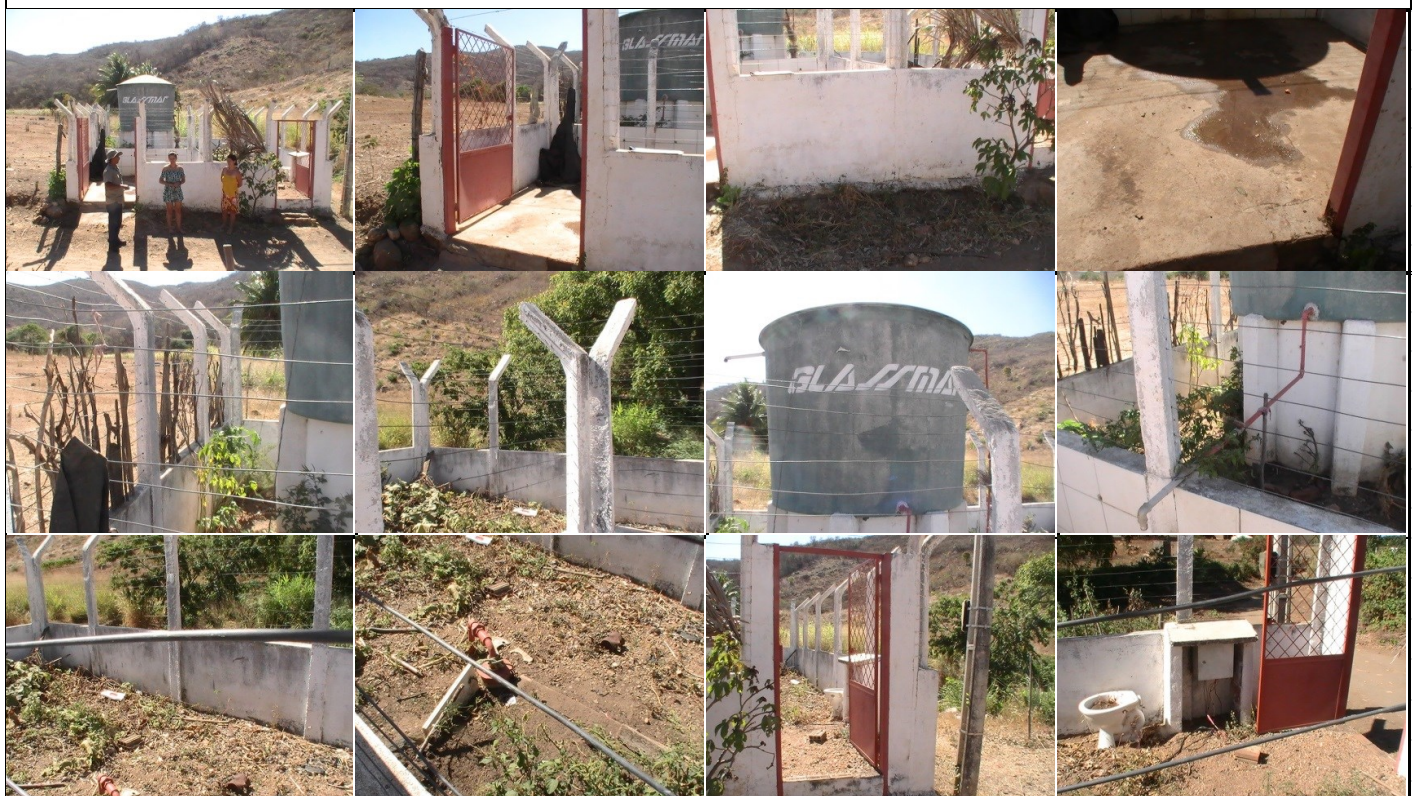
O SISTEMA ABASTECE OITO CASAS DAS QUAIS, TRÊS TEM ABASTECIMENTO RESIDENCIAL FEITO POR GAMBIARRAS. A CAIXA ESTÁ INSTALADA A 1,50 METROS DO SOLO.

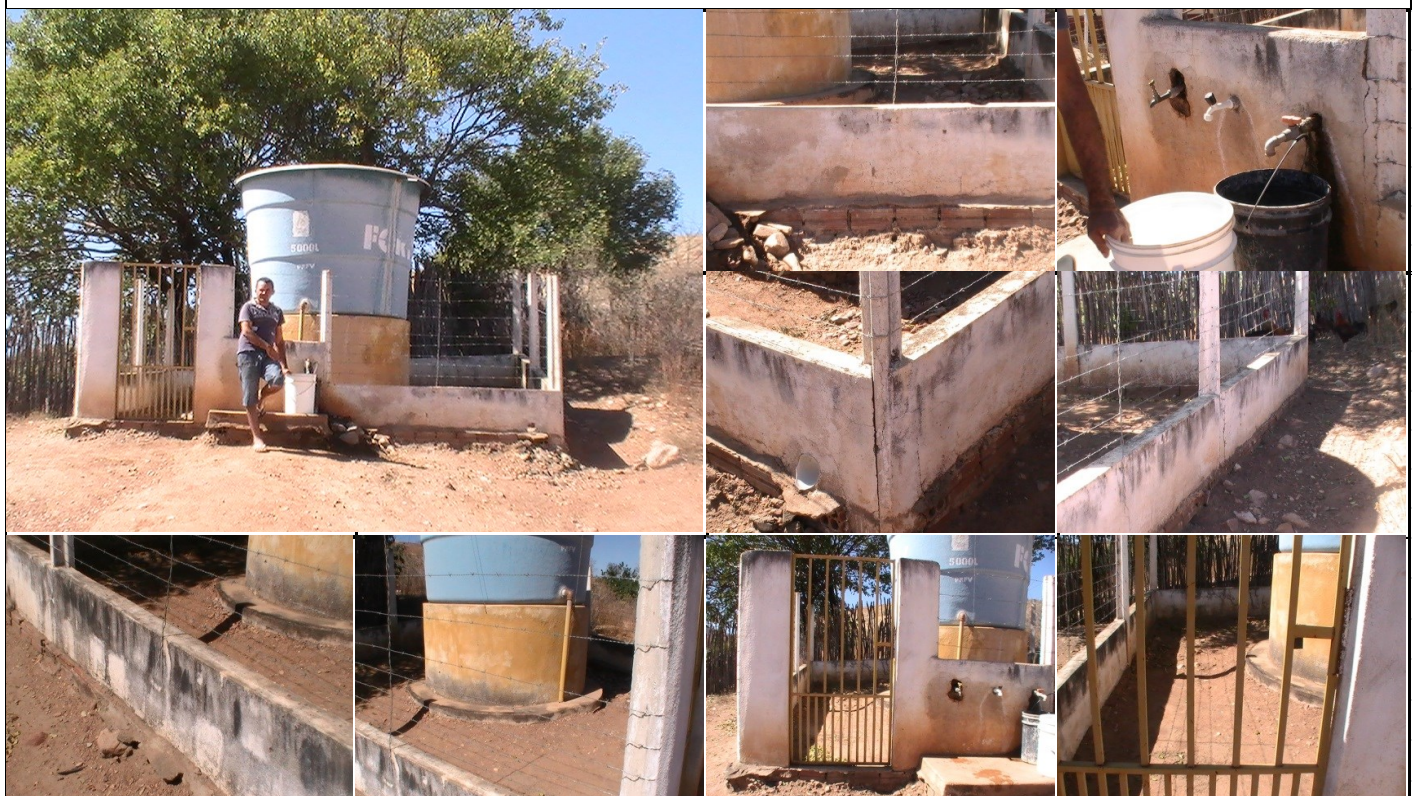
EXISTEM MUITOS SISTEMAS IGUAIS A ESTE, ESPALHADOS NA REGIÃO, ESSE CONTUDO ESTA RELACIONADO E LOCALIZADO NO ROL DOS SISTEMAS DA PARAÍBA. MAIS DE 15 FAMÍLIAS SE ABASTECEM DESSE CHAFARIZ.

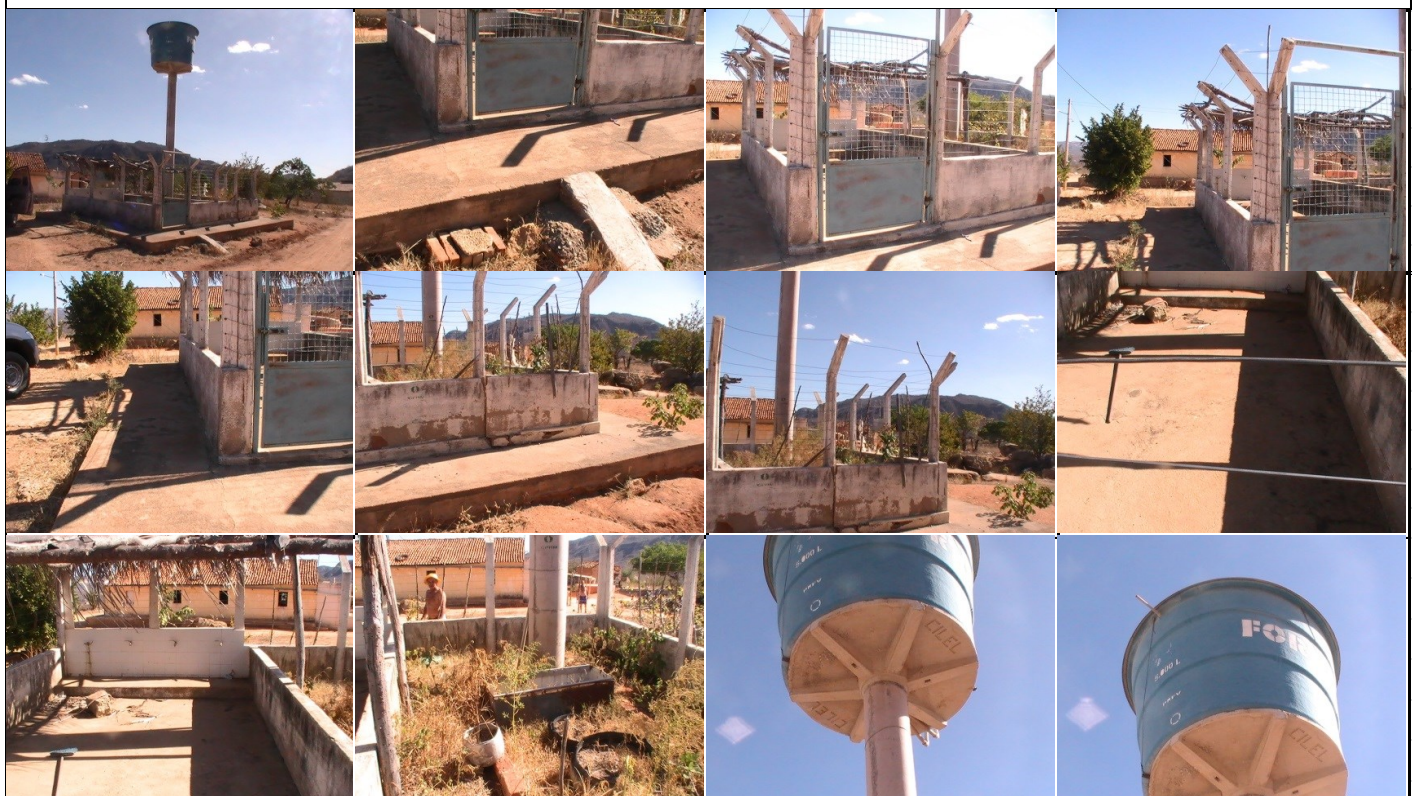
O SISTEMA ESTÁ PARALISADO TEMPORARIAMENTE PORQUE A BOMBA QUEIMOU E NÃO RETORNOU DO CONserto, A CARGO DA PREFEITURA.

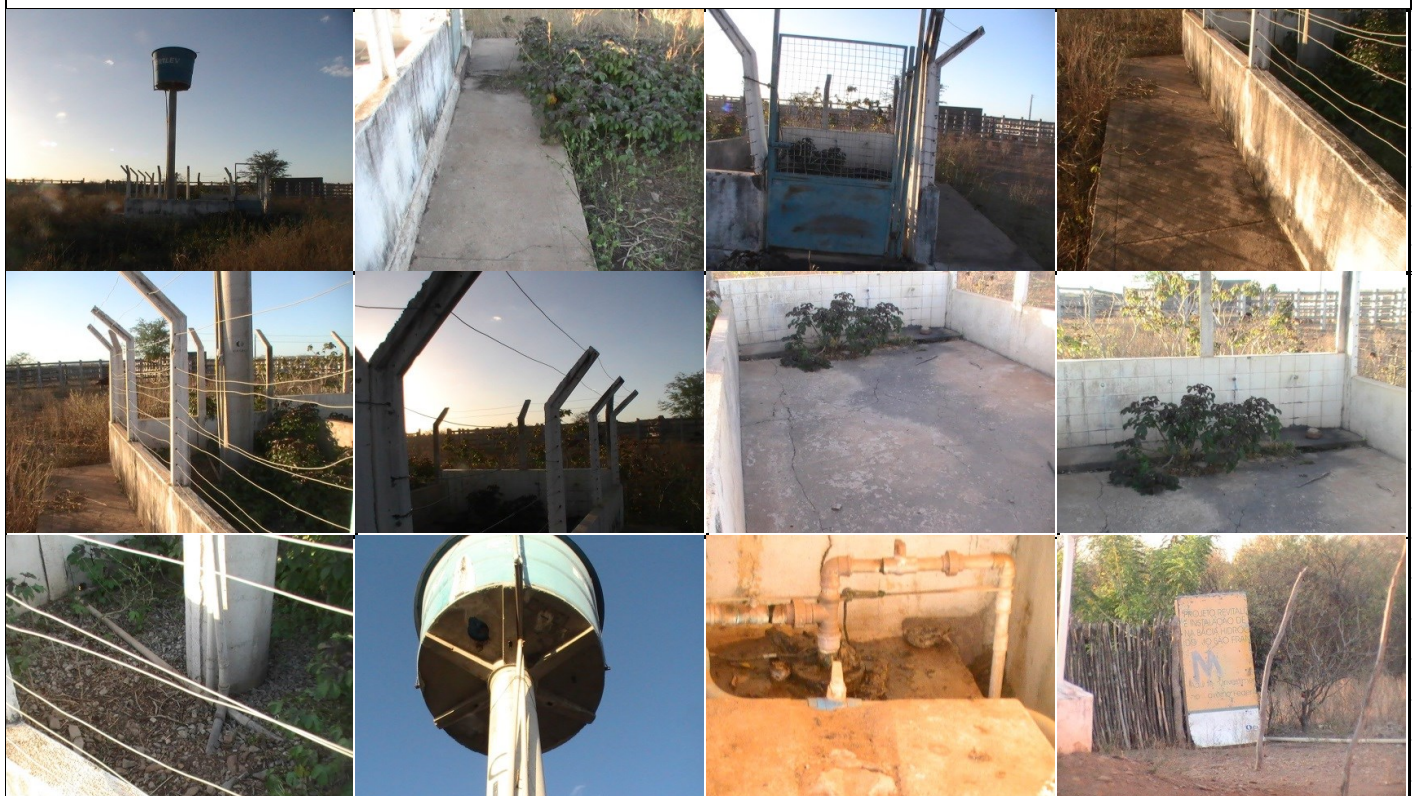
O SISTEMA ESTA OPERANDO NORMALMENTE E FORNECE ÁGUA PARA CERCA DE 20 CASAS POR MEIO DE REDE DE DISTRIBUIÇÃO INSTALADA PELA COMUNIDADE.

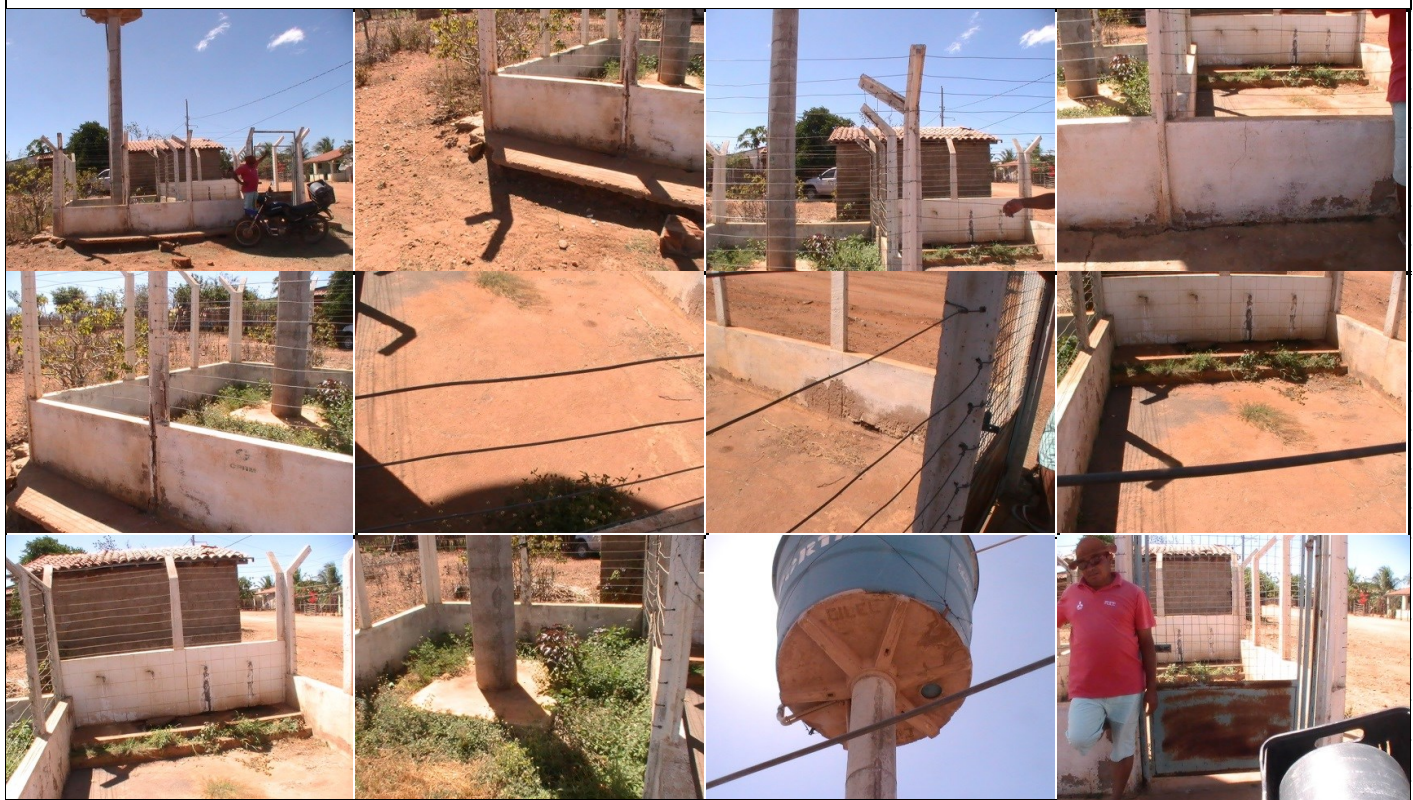
O SISTEMA OPERA NORMALMENTE POR MEIO DE REDE DE DISTRIBUIÇÃO RESIDENCIAL. O CHAFARIZ NÃO É UTILIZADO.

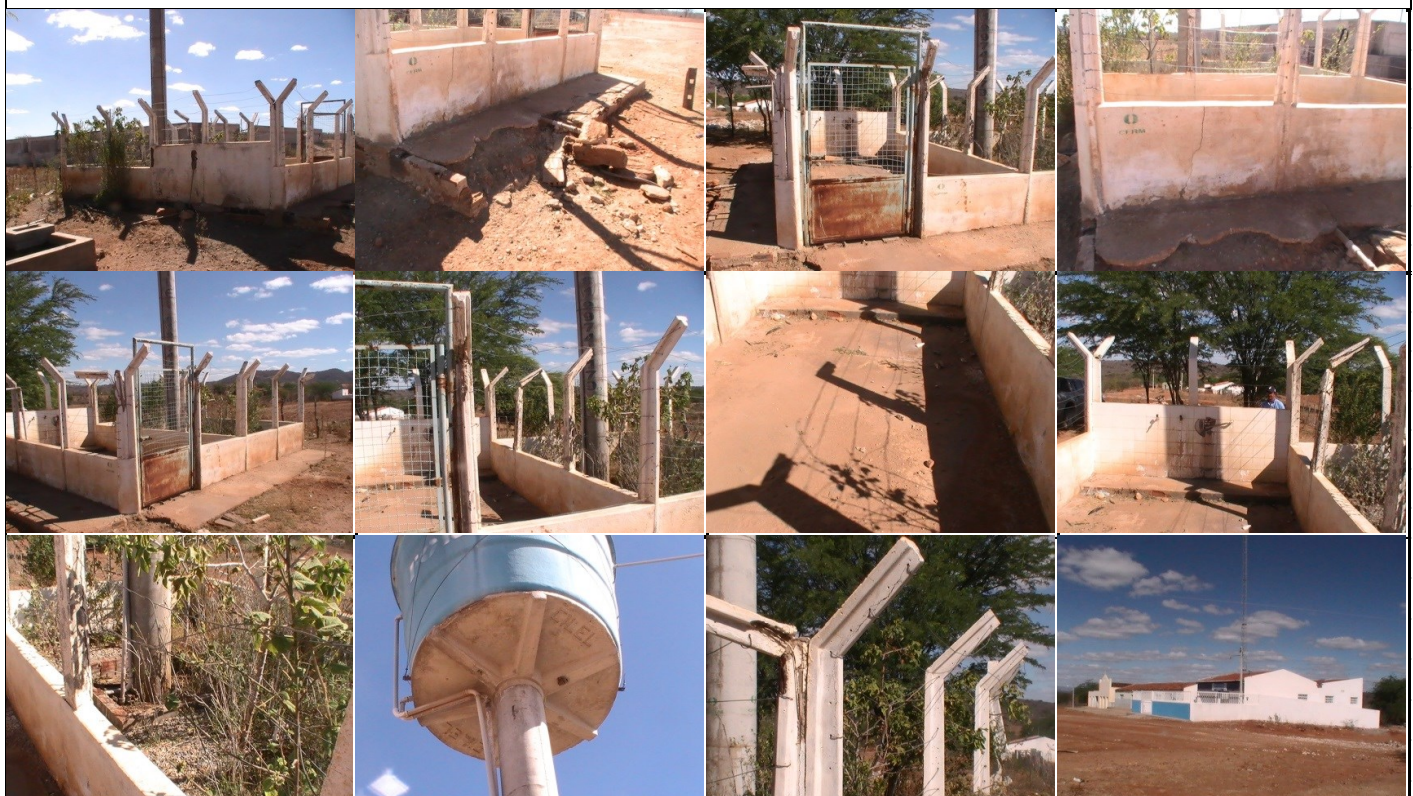
O SISTEMA ABASTECE RESIDÊNCIAS E UM POSTO DE SAÚDE POR MEIO DE REDE DE DISTRIBUIÇÃO E PODEM PEGAR ÁGUA NO CHAFARIZ DESVIADO TAMBÉM.

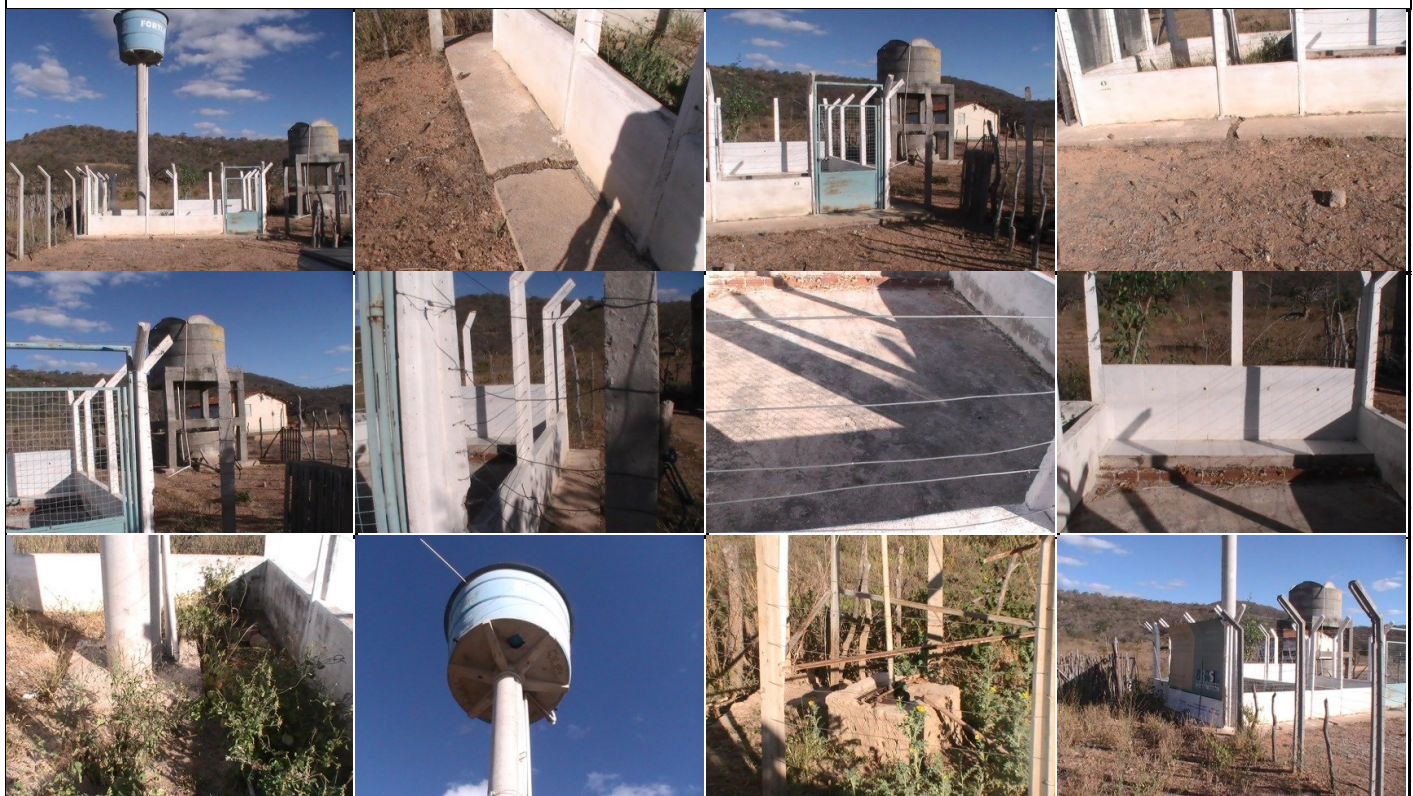
O SISTEMA ESTÁ PARALISADO. O POÇO ESTÁ ENTUPIDO POR UM CORPO DE PROVA E ACIMA DO CORPO DE PROVA TEM UMA BOMBA TAMBÉM PRESA.

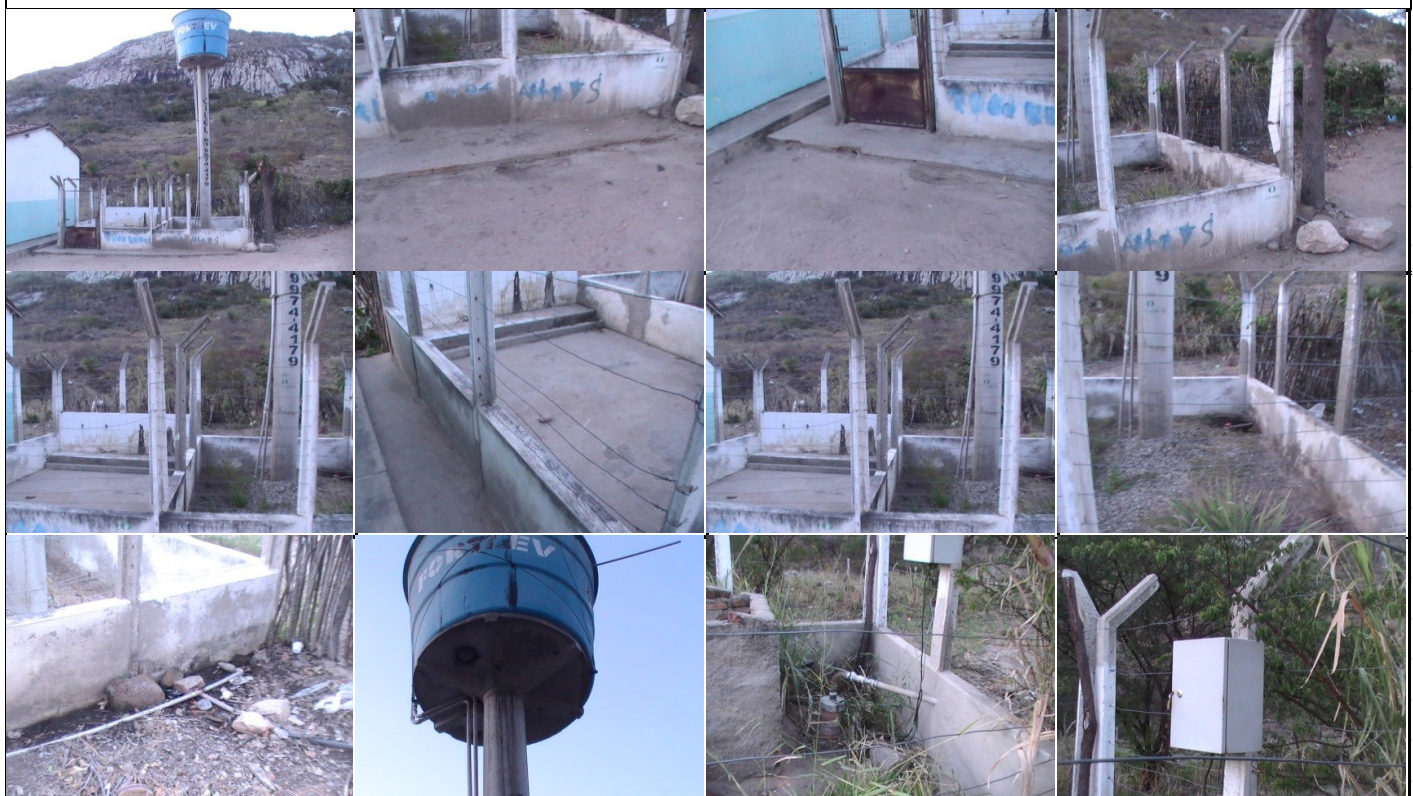
O SISTEMA OPERA NORMALMENTE COM DISTRIBUIÇÃO RESIDENCIAL DE ÁGUA PARA CINCO CASAS E AS DEMAIS, DA COMUNIDADE, PEGAM A ÁGUA NO CHAFARIZ.

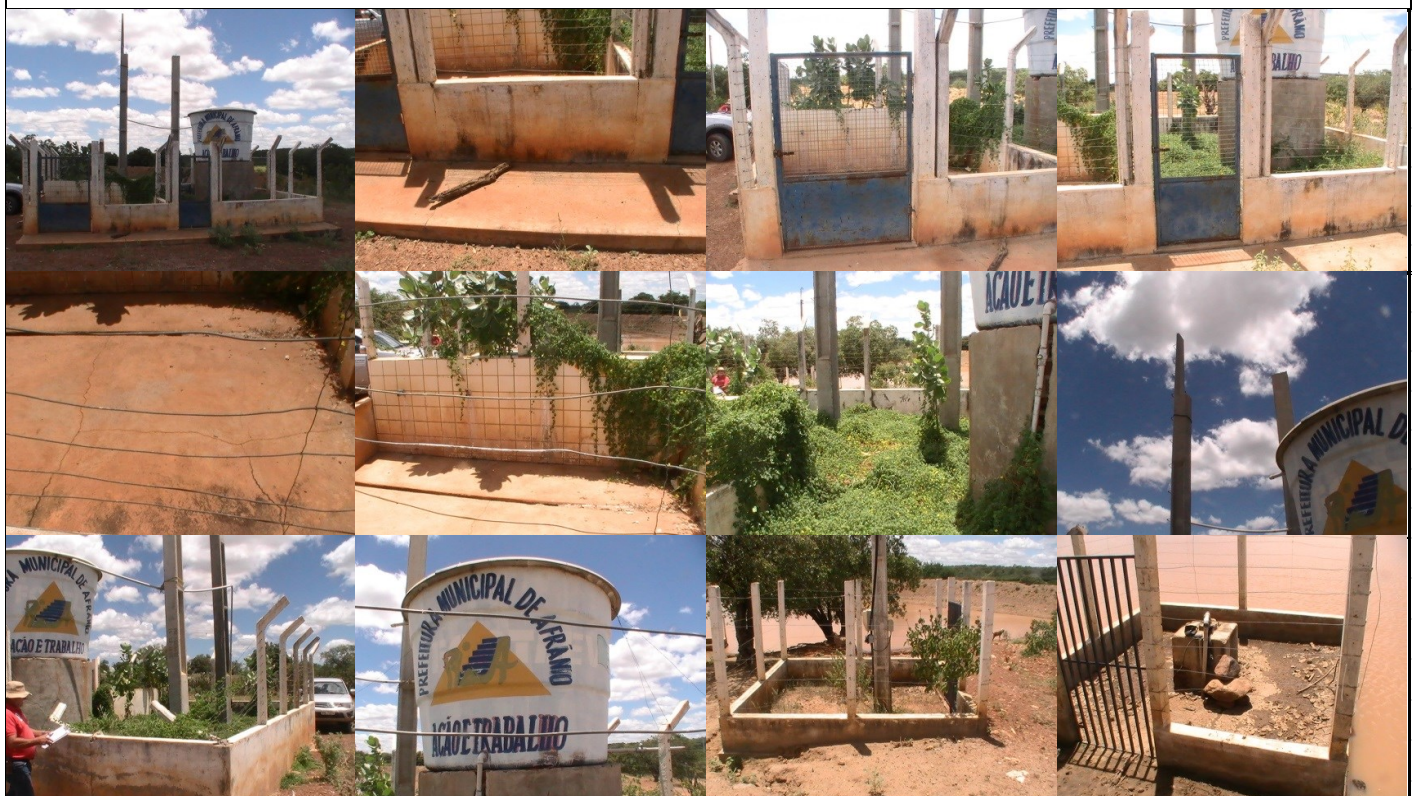
O SISTEMA FOI MODIFICADO, SUBSTITUIDO E ABANDONADO. UTILIZAM AS INSTALAÇÕES PARA PROMOVER A SEGURANÇA DO NOVO SISTEMA EMBORA OBSERVE-SE ALGUMA ATIVIDADE DE VANDALISMO.

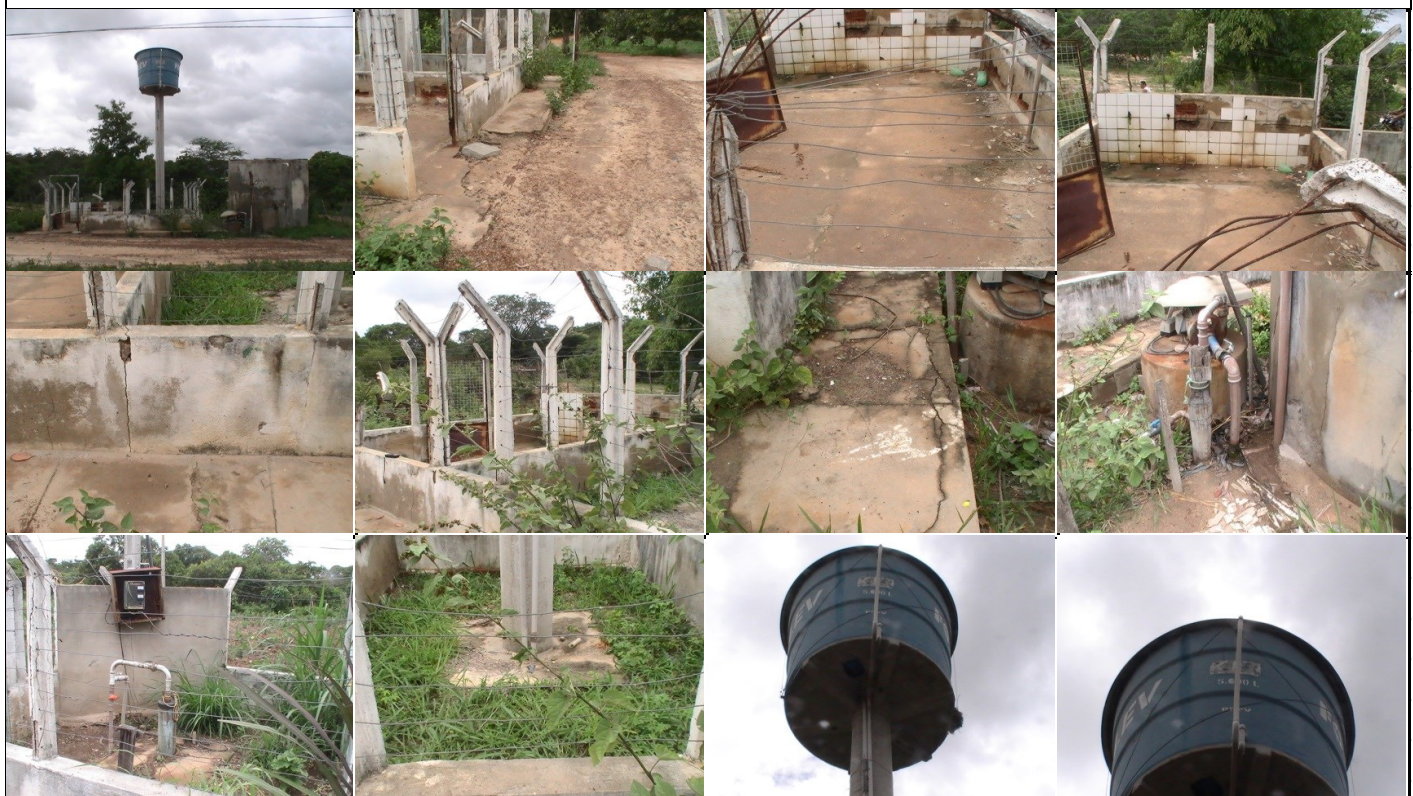
A BOMBA, A CAIXA E ATÉ AS TORNEIRAS DO CHAFARIZ FUNCIONAM MAS O SISTEMA ESTÁ SEMI DESTRUÍDO. NÃO HÁ O MENOR INDÍCIO DE PRESERVAÇÃO OU CUIDADO COM A COISA PÚBLICA.

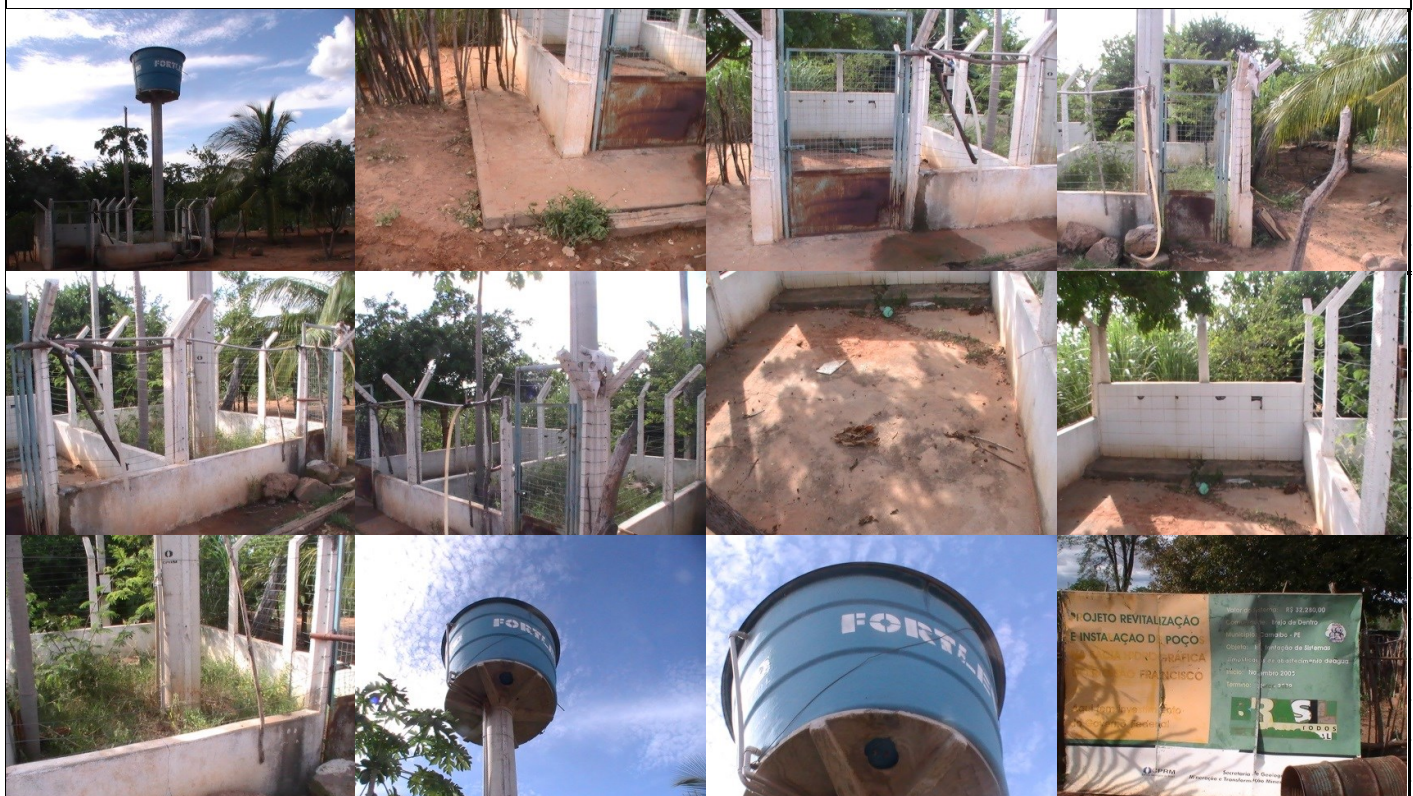
O CHAFARIZ DO SISTEMA FOI INUTILIZADO. RESTOU ENTÃO O ABASTECIMENTO DE TAMBORES E A DISTRIBUIÇÃO PARA AS RESIDÊNCIAS PRÓXIMAS POR MEIO DE GAMBIARRAS. NÃO HÁ PRESERVAÇÃO

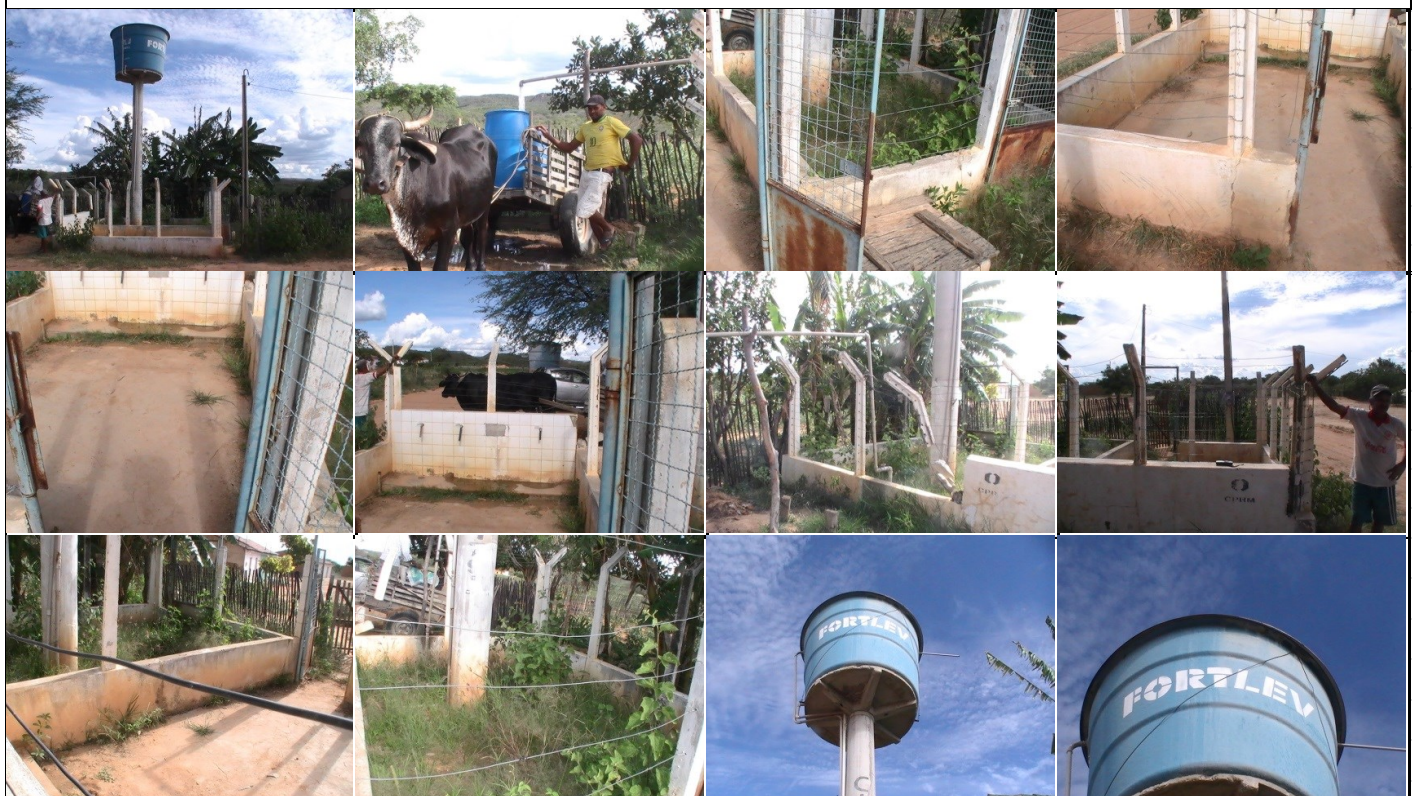
60 FAMILIAS SÃO ABASTECIDAS POR GAMBIARRAS INSTALADAS NO SISTEMA. EMBORA A MOVIMENTAÇÃO DE CARROS DE BOIS SEJA INTENSA, OU SEJA, A INSTALAÇÃO É MUITO EXPLORADA PELAS COMUNIDADES, NÃO HÁ MAIORES CUIDADOS COM A PRESERVAÇÃO E MANUTENÇÃO DO SISTEMA.

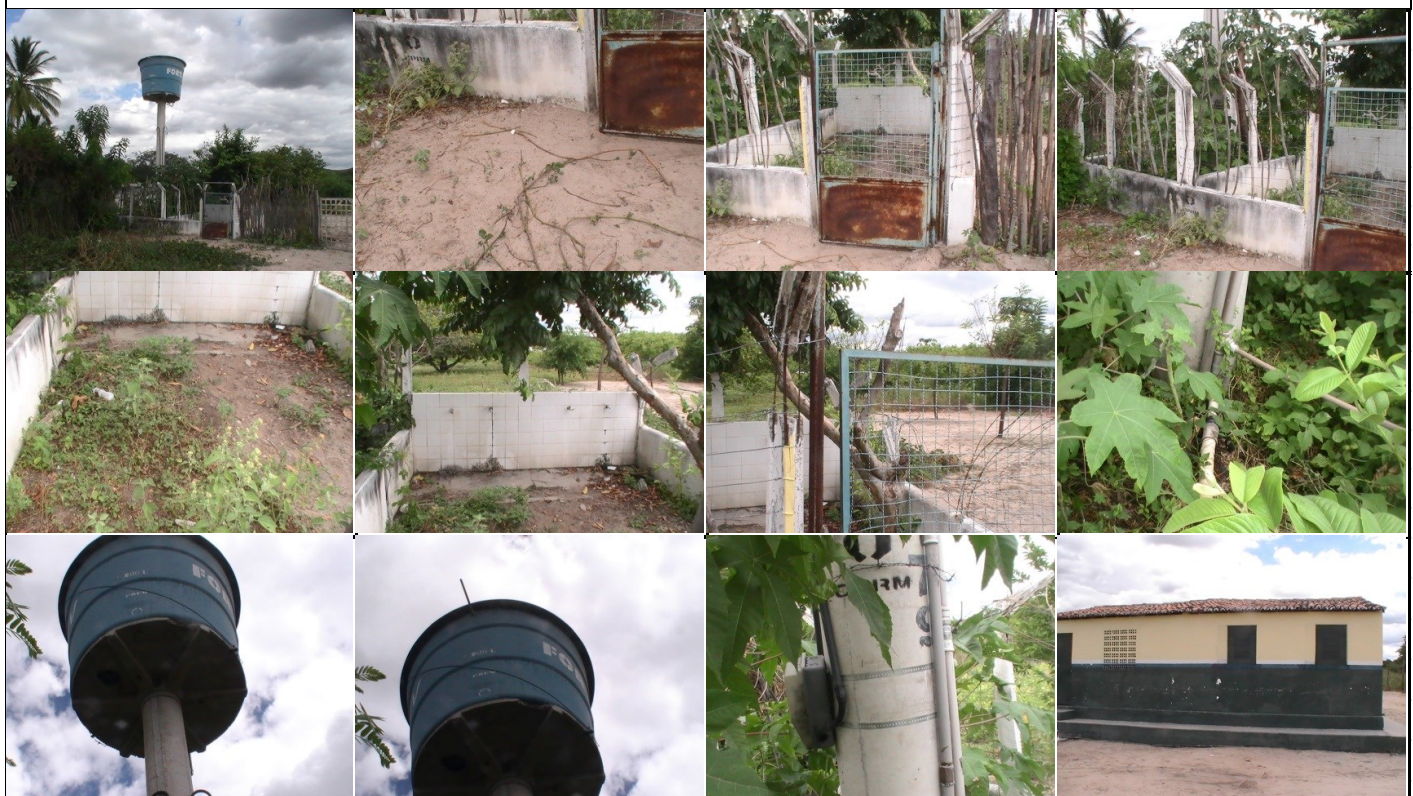
ABANDONADO. INSTALAÇÕES ELÉTRICAS REMOVIDAS.
