REVITALIZAÇÃO E INSTALAÇÃO DE SISTEMAS SIMPLIFICADOS DE ABASTECIMENTO SUSTENTÁVEL NO NORDESTE

RELATÓRIO PARA ENCERRAMENTO DE PROJETO

INSPEÇÃO DOS SISTEMAS SIMPLIFICADOS DE ABASTECIMENTO DE ÁGUA EM, ALAGOAS, PARAÍBA, PERNAMBUCO E RIO GRANDE DO NORTE.

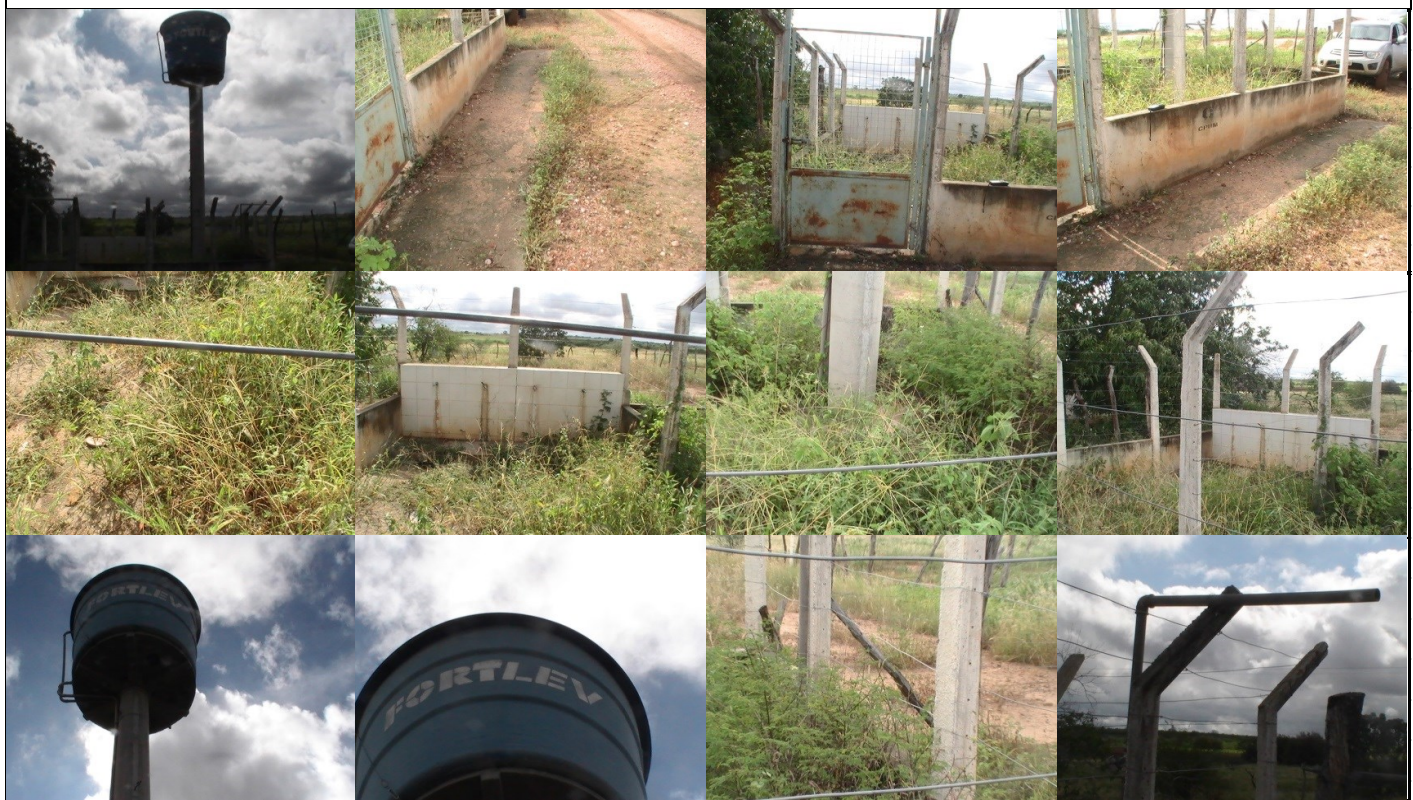
SISTEMA SIMPLIFICADO PARALISADO E ABANDONADO PORQUE A BOMBA ESTÁ QUEIMADA E A COMUNIDADE NÃO SE MOBILIZA PRA CONSERTAR.

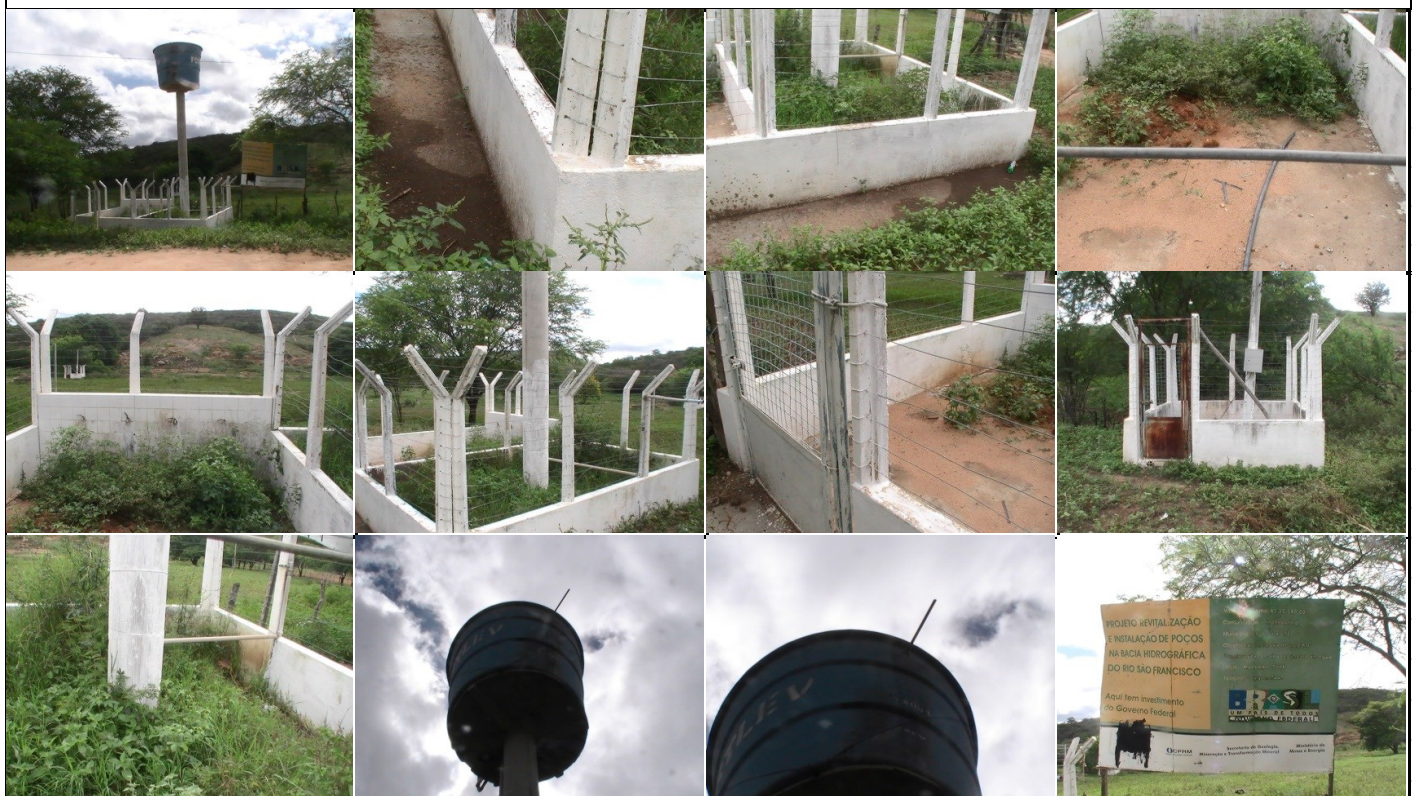
O SISTEMA ESTÁ PARADO PORQUE O POÇO SECOU. A RECARGA É LENTA E O "PROPRIETÁRIO" DO POÇO TEM USO EXCLUSIVO.

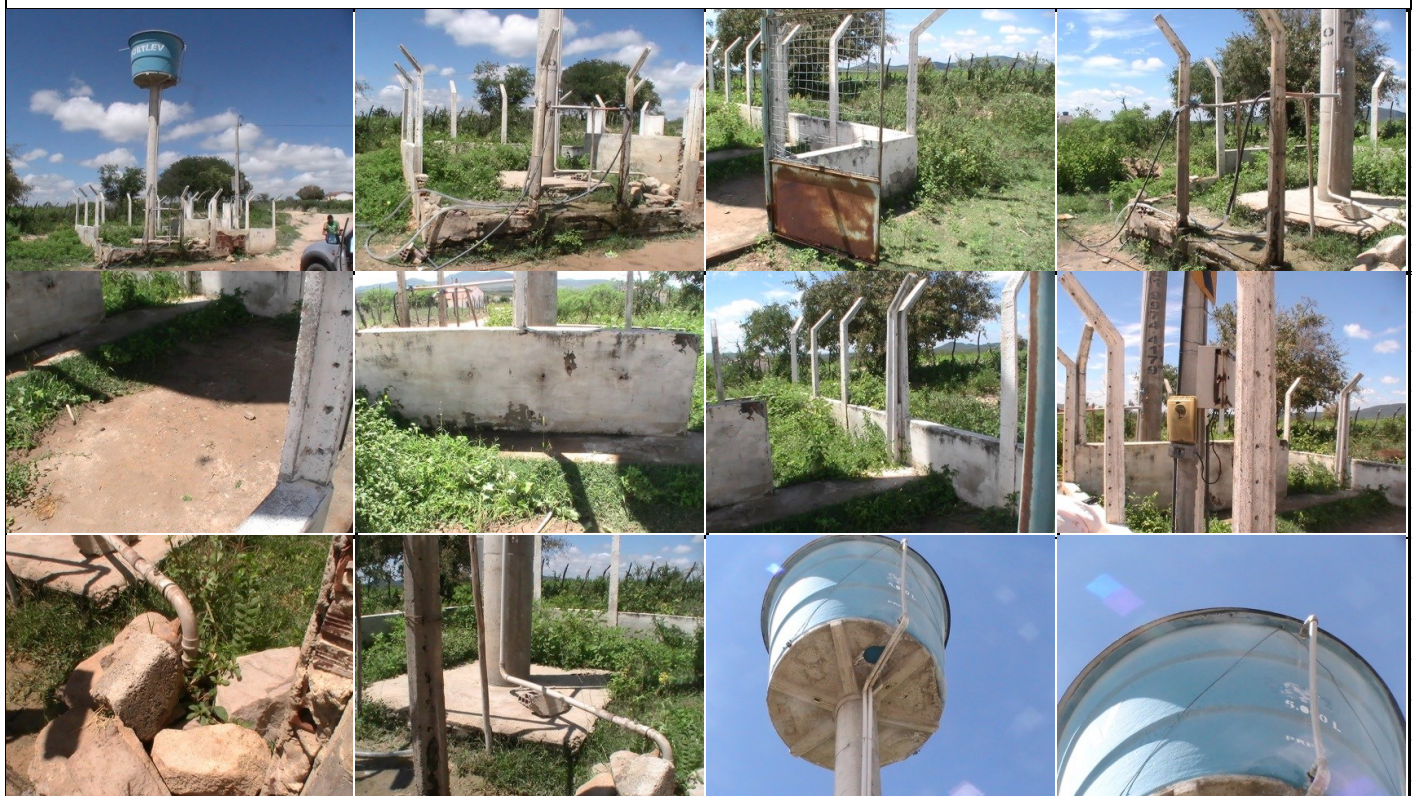
O SISTEMA ESTÁ TOTALMENTE VANDALIZADO E ABANDONADO NO QUE TANGE À PRESERVAÇÃO E CONSERVAÇÃO DAS ESTRUTURAS DA UNIDADE. FUNCIONAM: POÇO, CAIXA, SAÍDA PARA ENCHIMENTO DE TAMBORES E ALGUMAS GAMBIARRAS PARA DISTRIBUIÇÃO RESIDENCIAL.

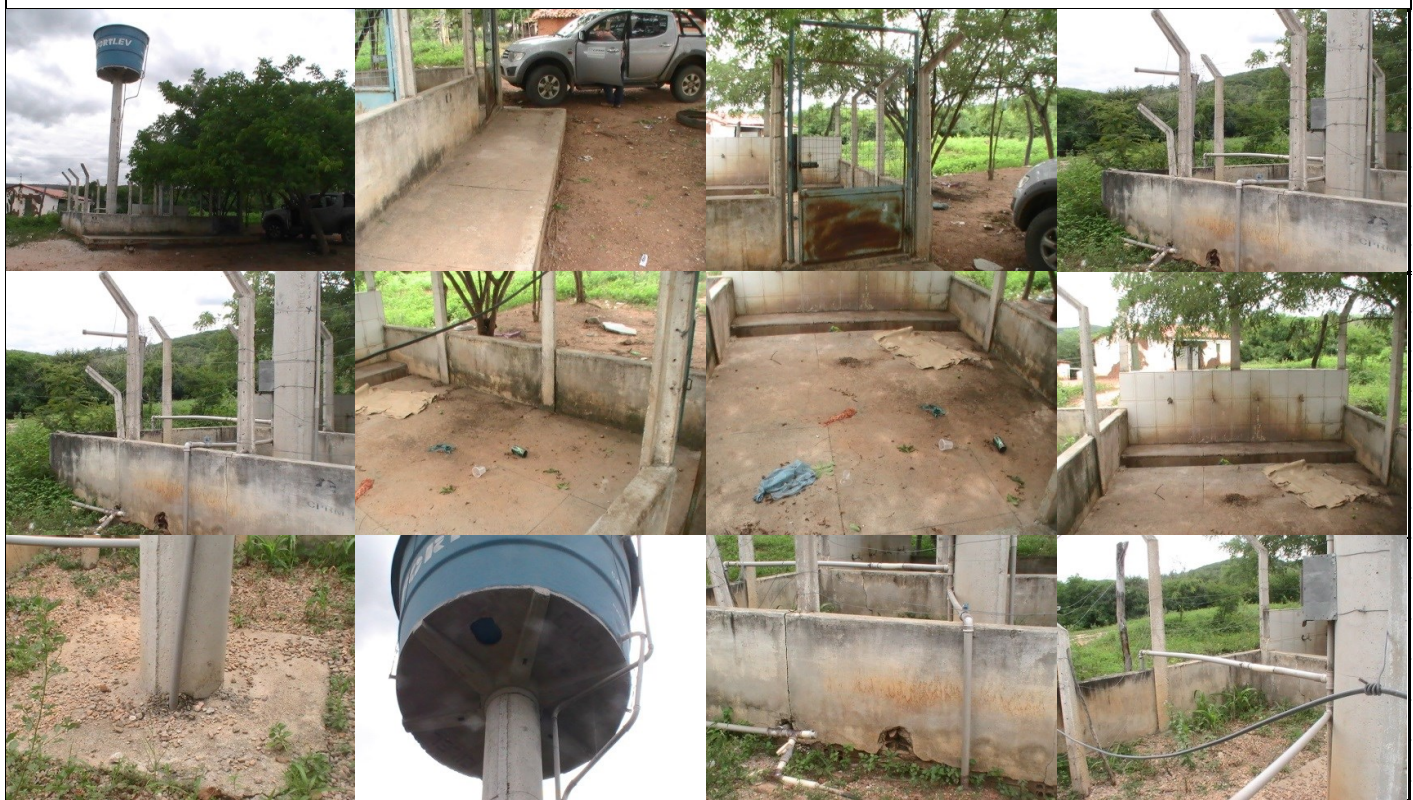
O SISTEMA ESTÁ PARALISADO TEMPORARIAMENTE POR QUEBRA DA BOMBA. A UNIDADE FOI MODIFICADA E ADAPATADA PARA ALIMENTAR ÀS REDES DE ABASTECIMENTO RESIDENCIAL COM A IMPLANTAÇÃO DE GAMBIARRAS. FORNECE ÁGUA PARA 75 FAMÍLIAS.

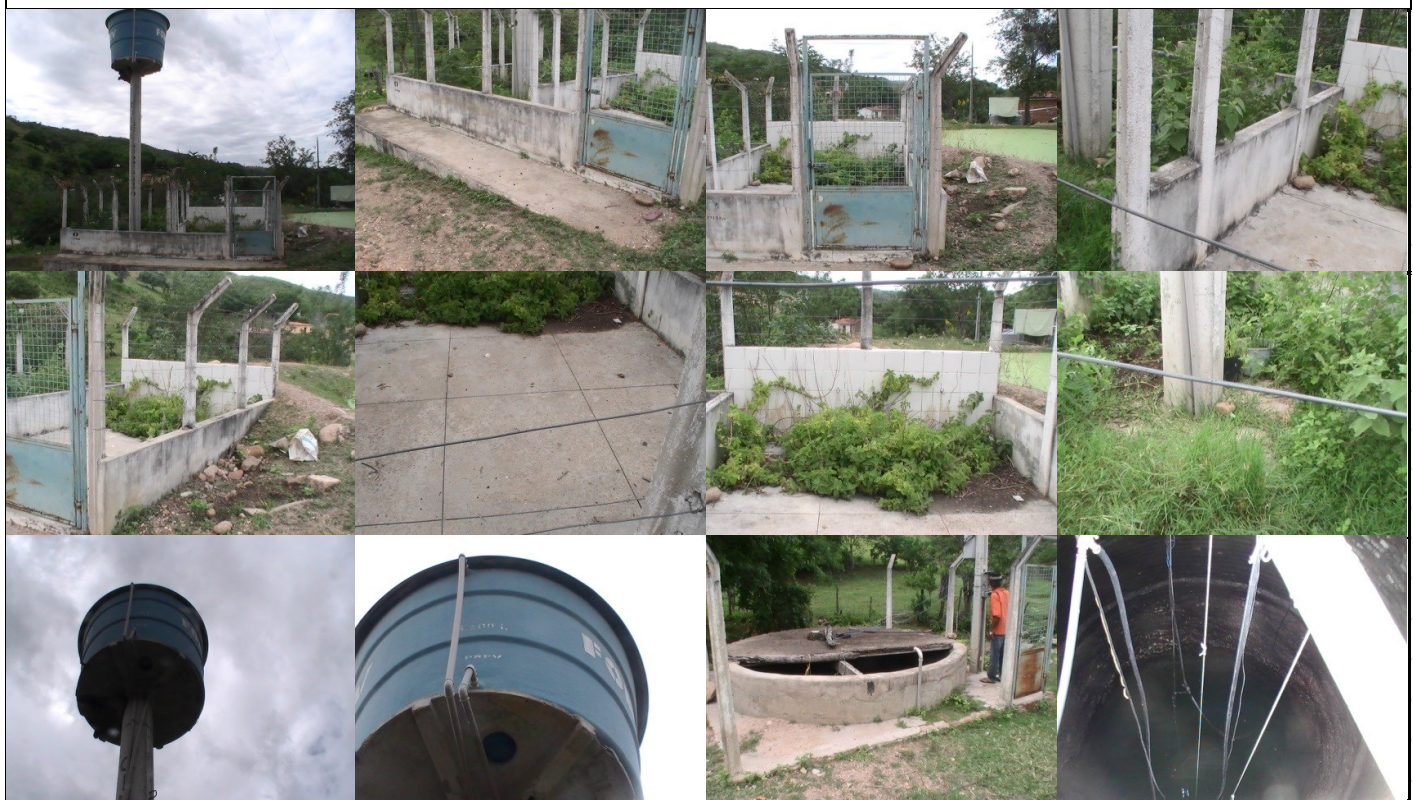
O SISTEMA ESTEVE PARALISADO PORQUE O POÇO AMAZONAS SECOU, E CONTINUA PARALISADO POR QUE A BOMBA QUEIMOU. DEVIDO AS RICHAS E CONFLITOS ENTRE OS MORADORES AFILIADOS À ASSOCIAÇÃO DE MORADORES E OS "PROPRIETÁRIOS" DO POÇO E DO CHAFARIZ, O POÇO FOI PARCIALMENTE VANDALIZADO E DANIFICADO. FORAM INSTALADAS BOMBAS SAPOS PARA ABASTECIMENTO PRIVADO DOS "PROPRIETARIOS".

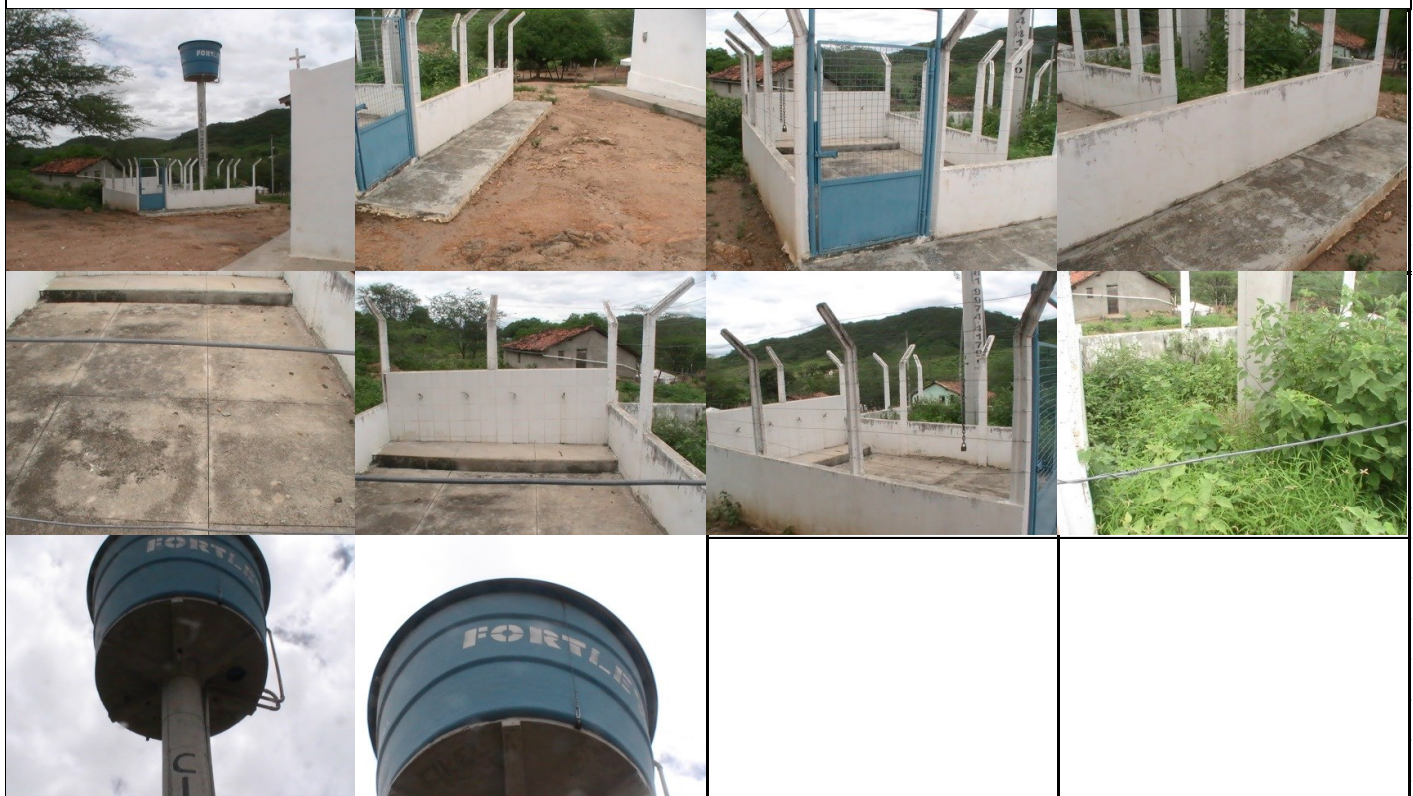
O SISTEMA ESTÁ PARALISADO PORQUE O POÇO SECOU DEVIDO A LONGA ESTIAGEM QUE VIGORA NA REGIÃO.

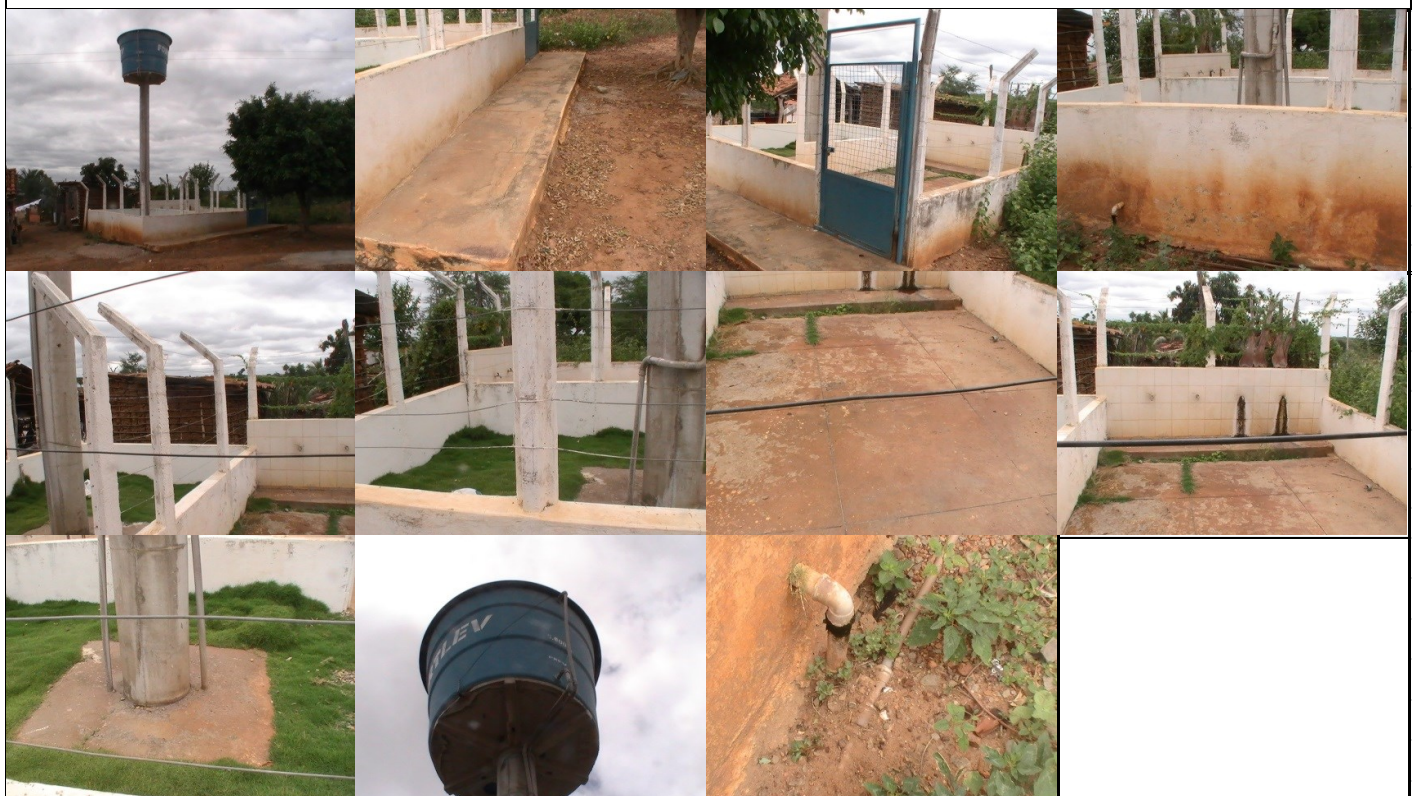
O CHAFARIZ DO SISTEMA PERMANECE ÍNTEGRO MAS INUTILIZADO. A ÁGUA É DESVIADA DO SISTEMA POR MEIO DE GAMBIARRAS LIGADAS DIRETAMENTE À SAÍDA DA CAIXA PARA FAZER O ABASTECIMENTO DE 15 RESIDÊNCIAS.

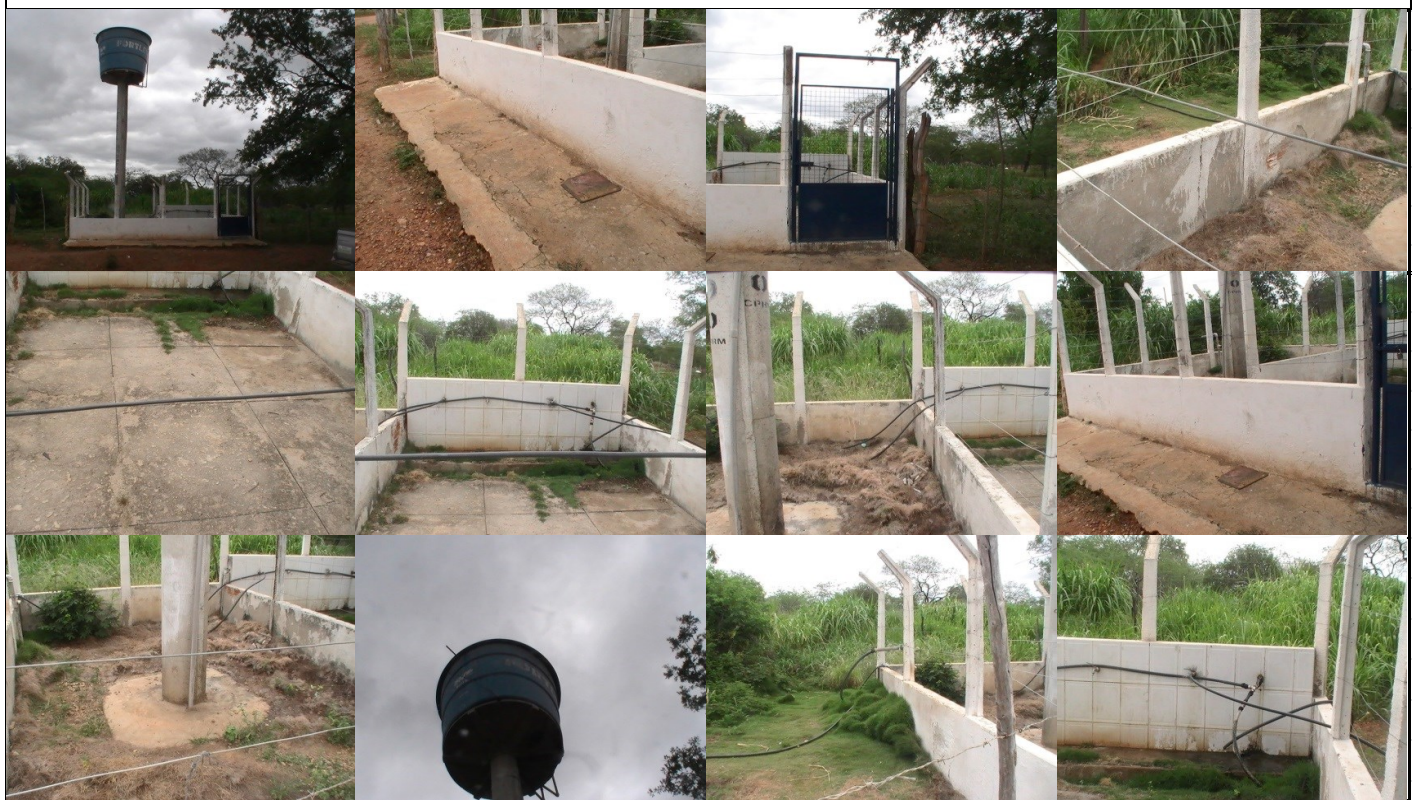
O CHAFARIZ DO SISTEMA FOI ADULTERADO E DESVIRTUADO PARA A INSERÇÃO DE GAMBIARRAS NAS SAÍDAS INCLUSIVE DIRETAMENTE DA CAIXA PARA PROVEREM AS RESIDÊNCIAS DOS MORADORES CIRCUNVIZINHOS DE TODA ÁGUA PRODUZIDA PELO POÇO.

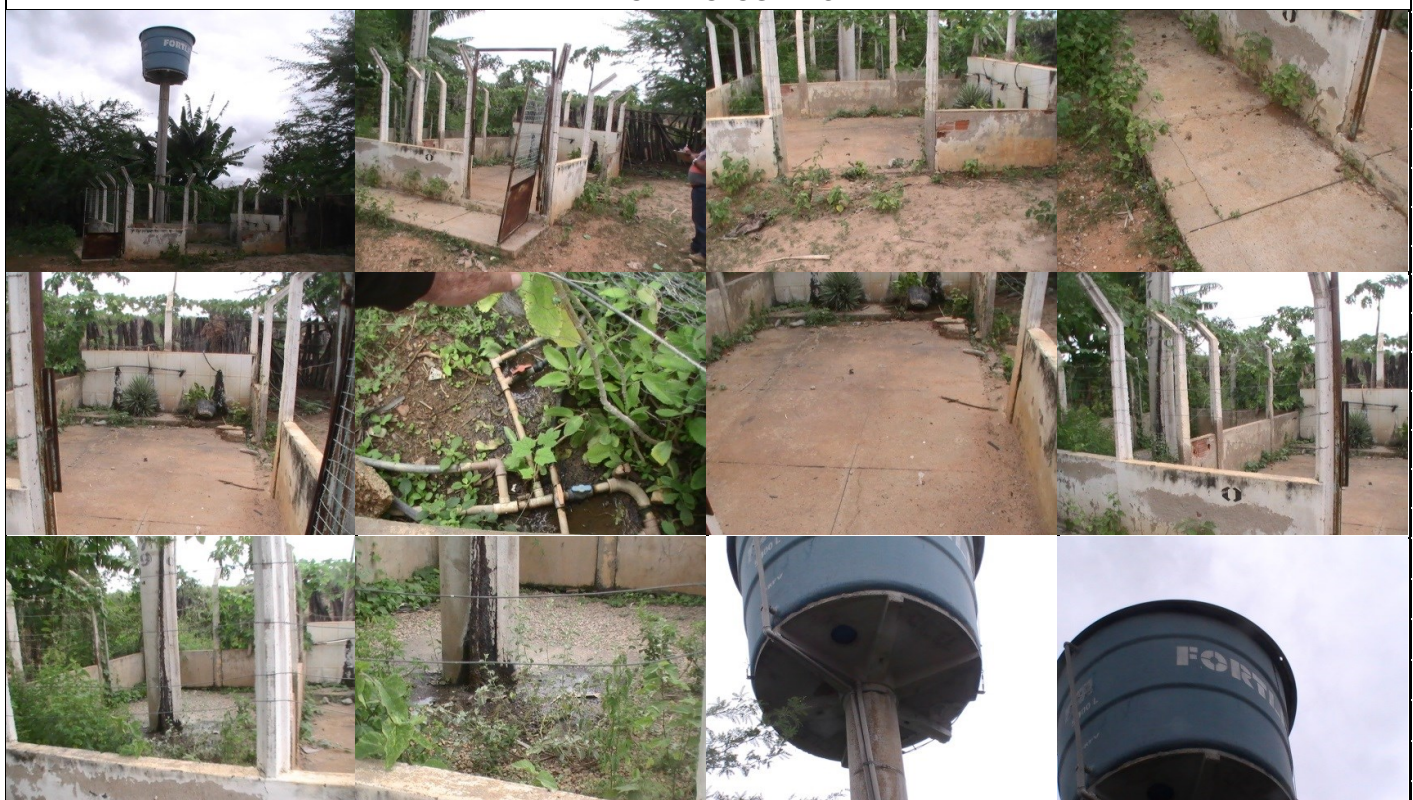
O SISTEMA FUNCIONA COMO REDE DE DISTRIBUIÇÃO A PARTIR DO CHAFARIZ, TOTALMENTE ADULTERADO E DESVIRTUADO, E DA SAÍDA DA CAIXA POR MEIO DE GAMBIARRAS QUE CONDUZEM A ÁGUA ATÉ AS RESIDÊNCIAS DOS MORADORES, EM TORNO DE 14 FAMÍLIAS, SEM POSSIBILIDADE DE ACESSO À OUTRAS PESSOAS.

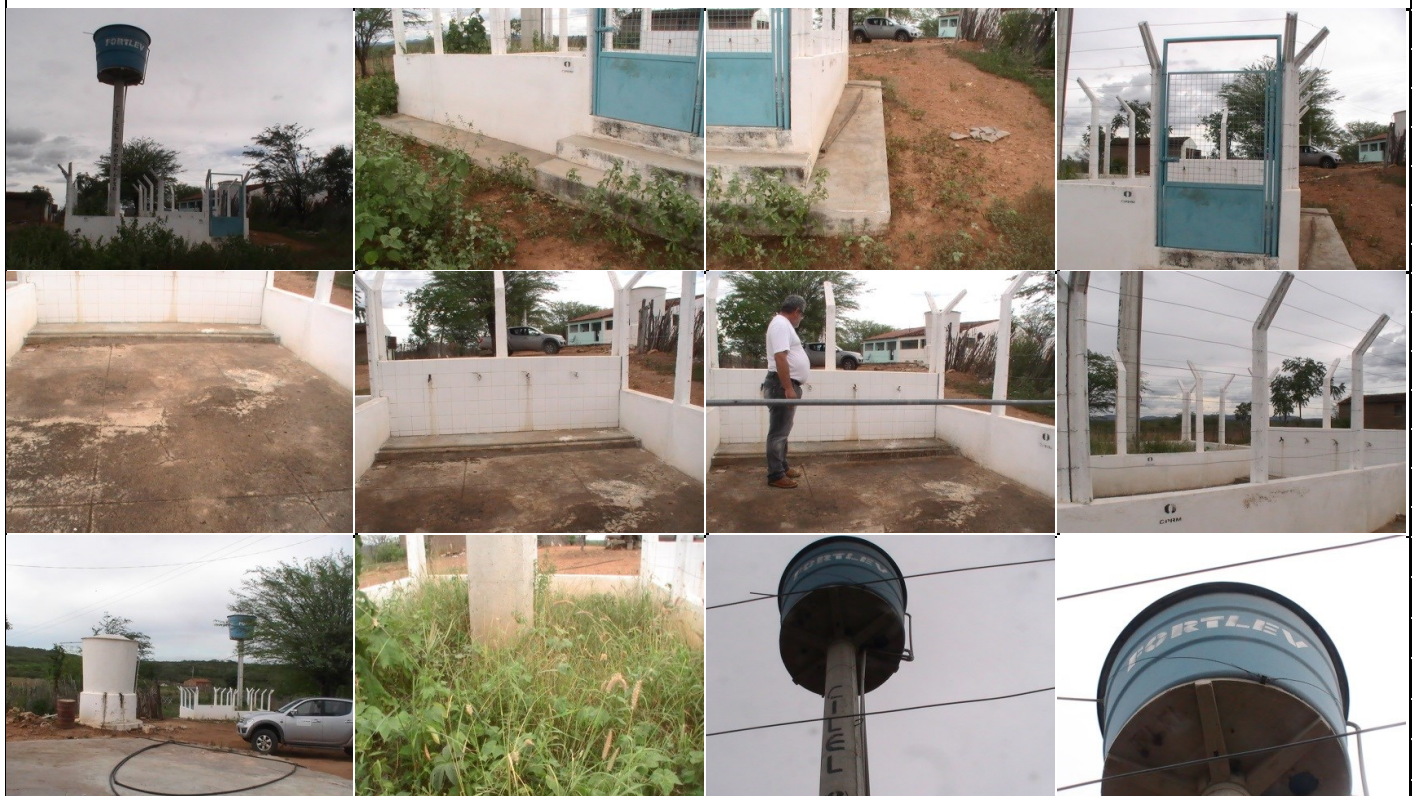
O SISTEMA ESTÁ FUNCIONANDO E RELATIVAMENTE CONSERVADO. O CHAFARIZ ESTÁ INTACTO MAS NÃO É UTILIZADO.

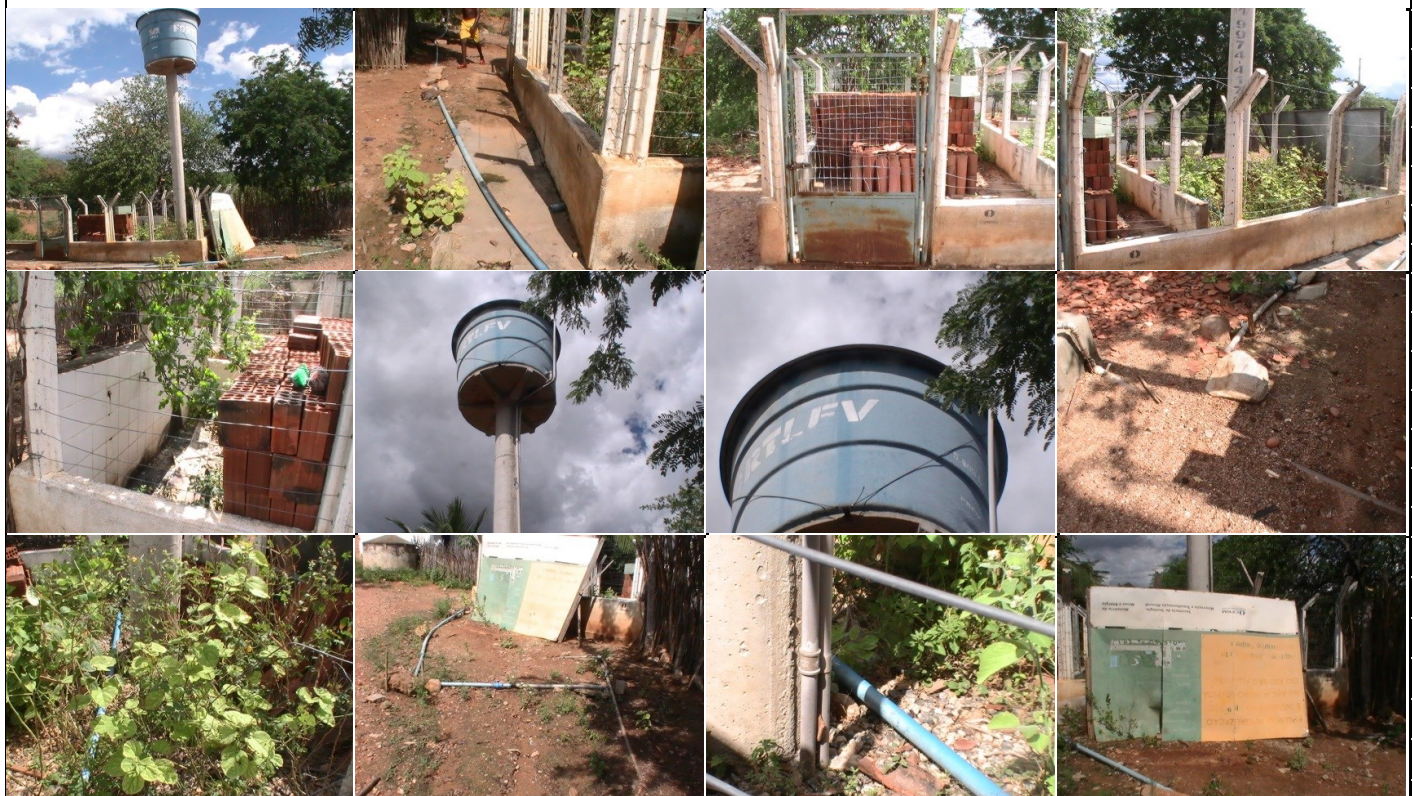
A COMUNIDADE UTILIZA O SISTEMA PARA FAZER O ABASTECIMENTO DAS RESIDÊNCIAS POR MEIO DE REDES E GAMBIARRAS

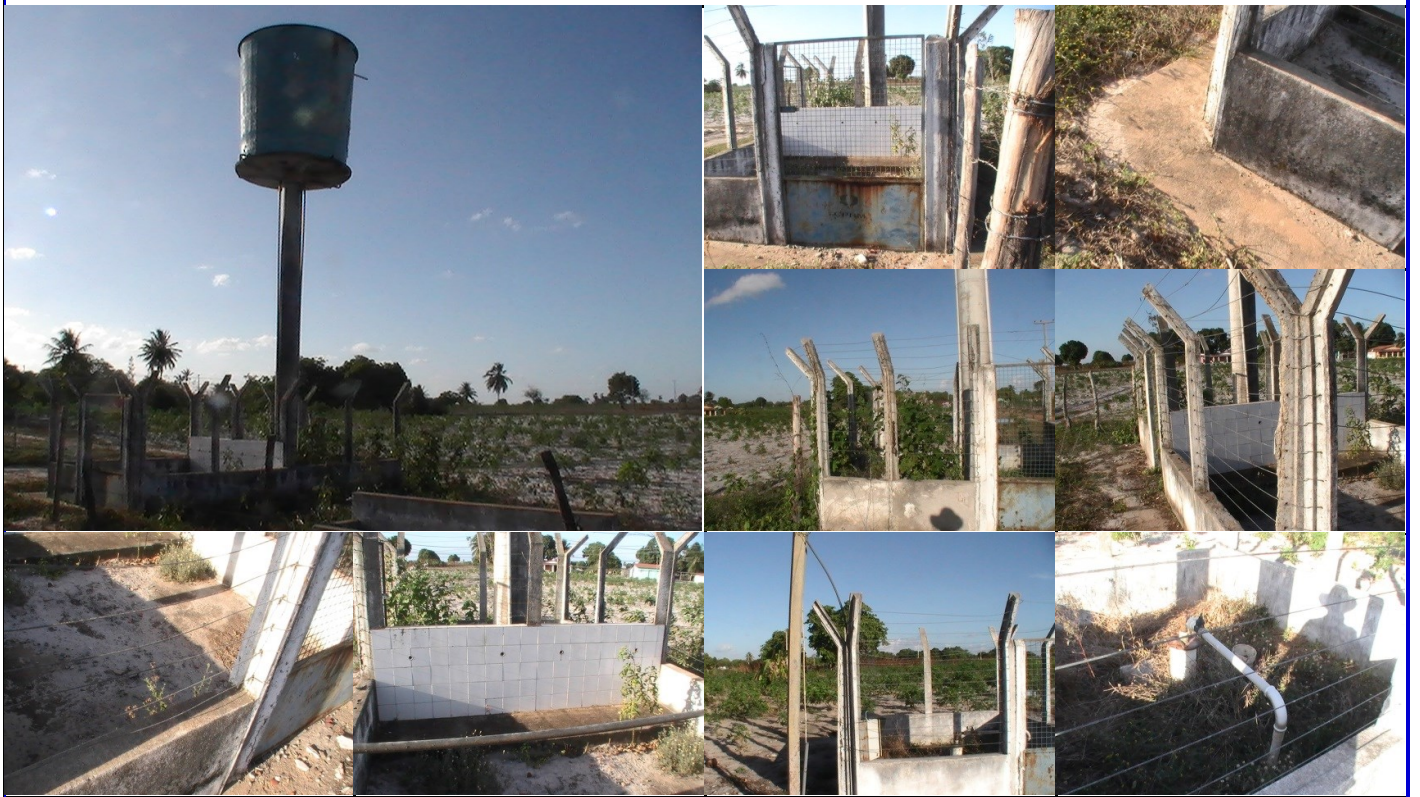
O Sistema está funcionando. O chafariz está inutilizado e danificado.

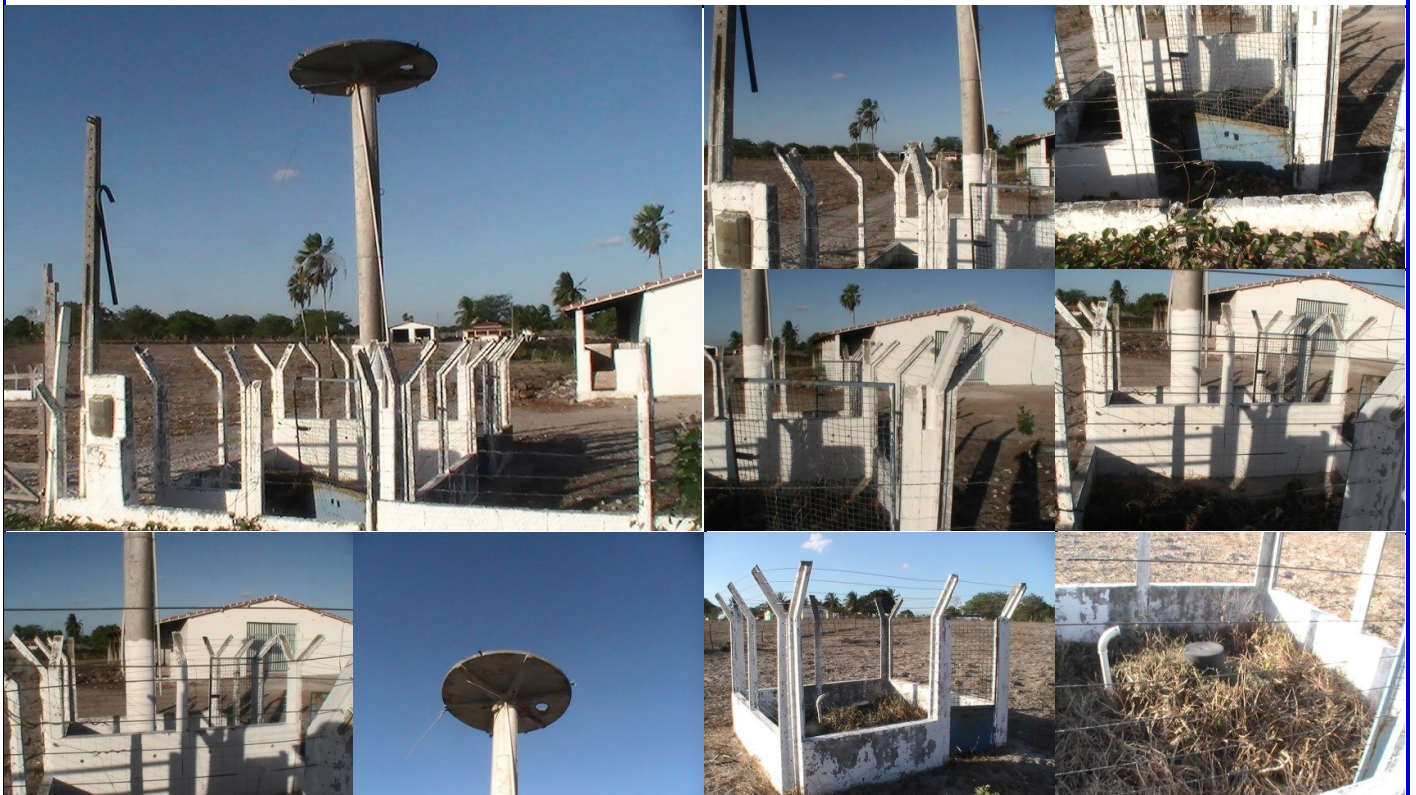
O sistema esta abandonado.

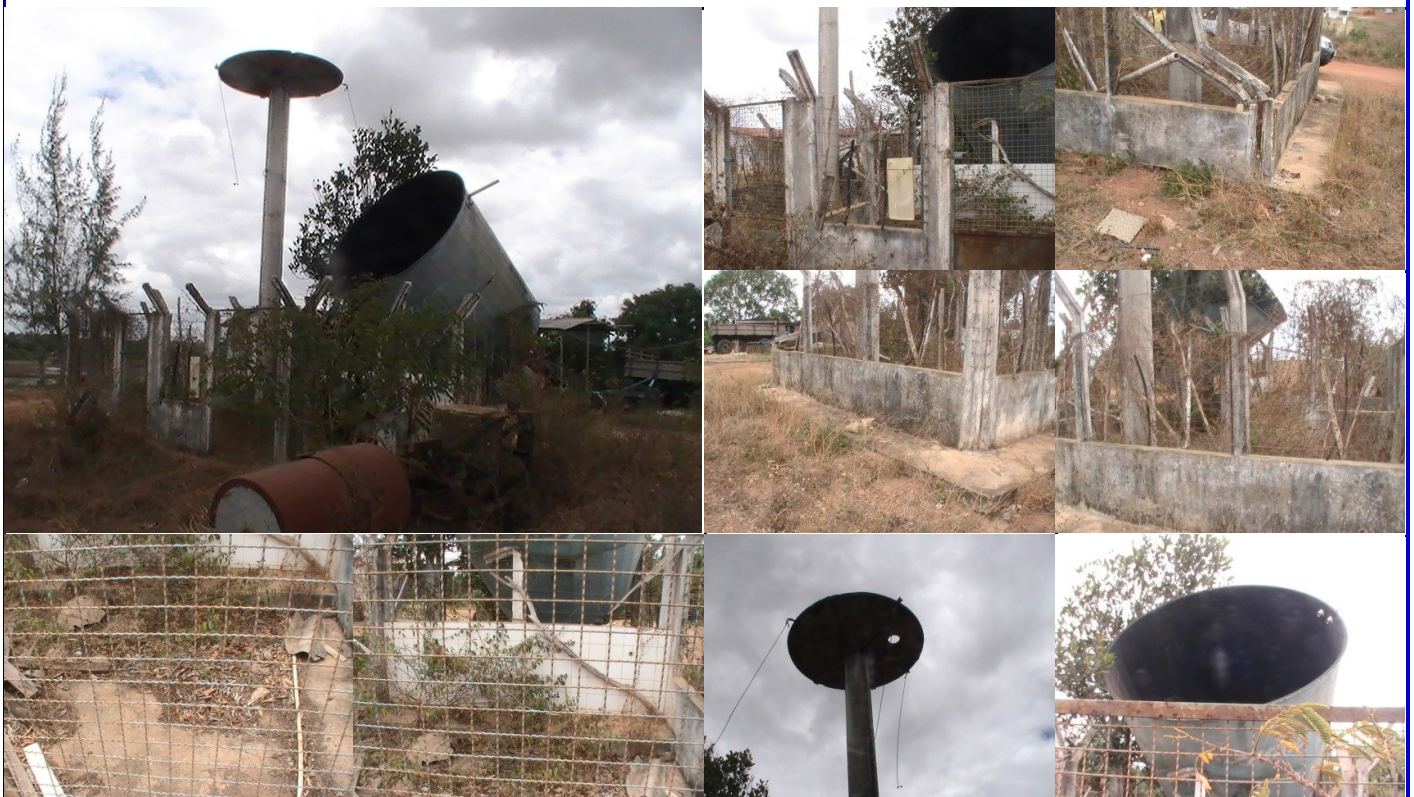
O sistema está abandonado e a caixa foi removida. O sistema nunca funcionou porque a bomba foi instalada mas a energia elétrica não foi colocada.

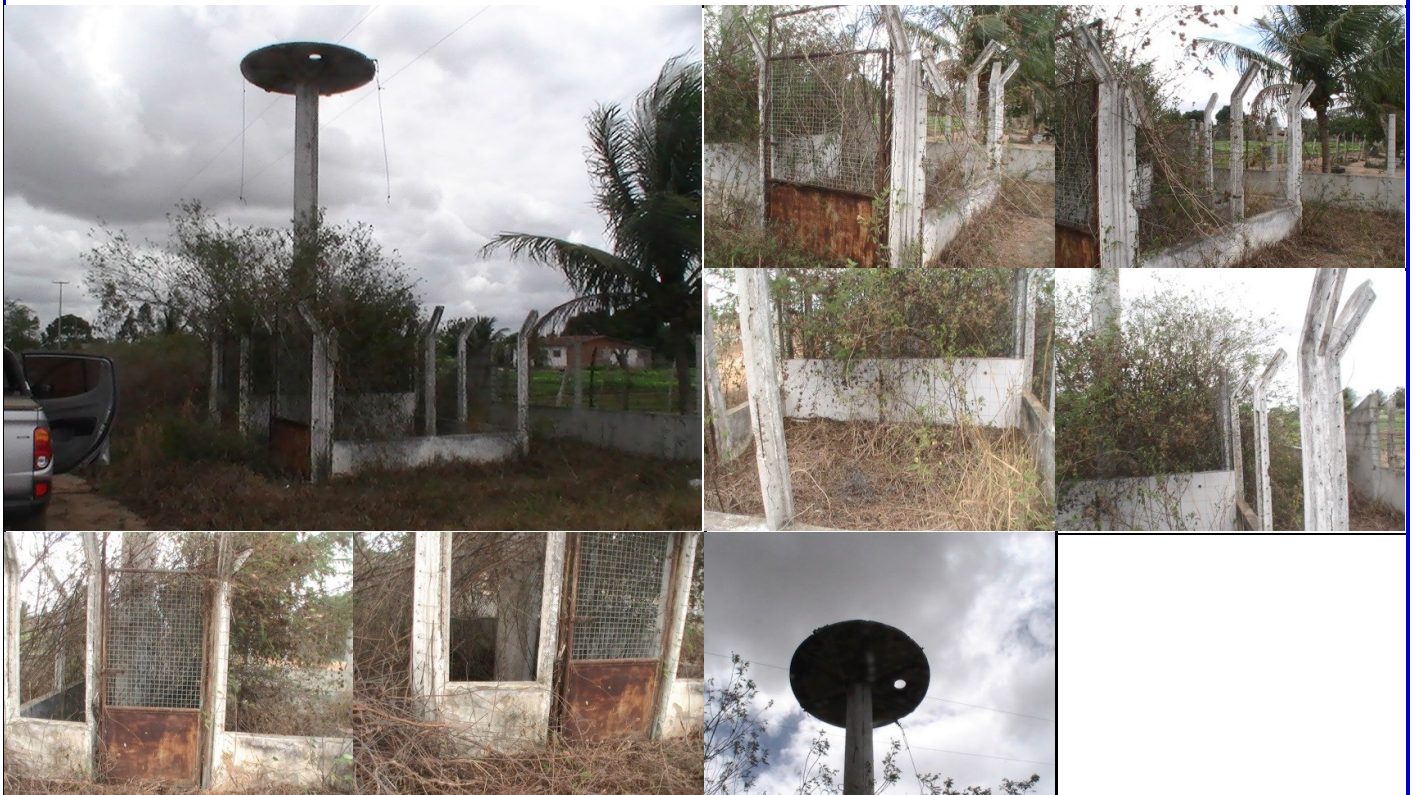
O sistema está abandonado e a caixa foi removida ou destruída.

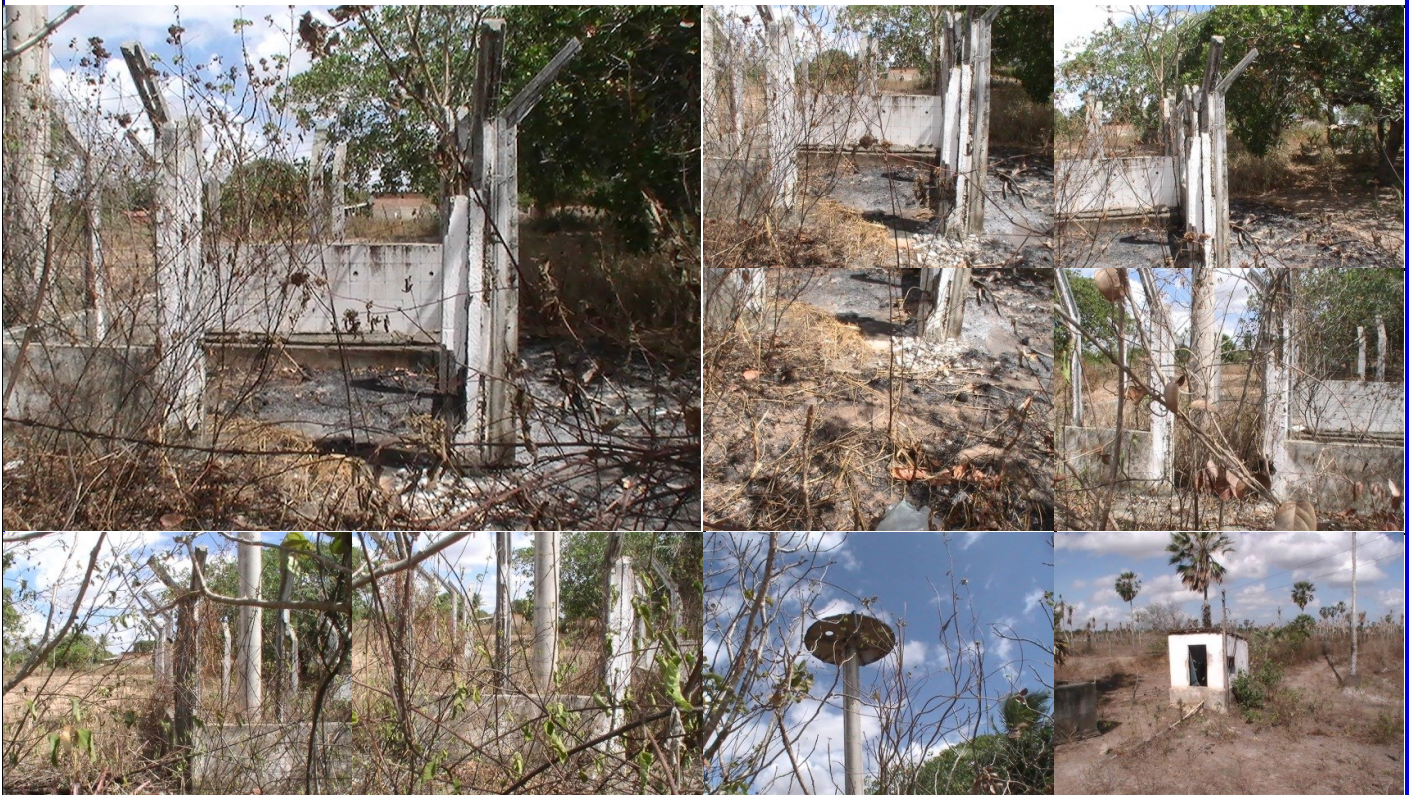
SSAS em estado de completo abandono, nunca operou devido a problemas com a comunidade, energia elétrica e roubo de equipamentos. Problema CONSAD, assumido pela EMATER - RN. SSAS de 2006.
