# **Serviço Geológico do Brasil – CPRM**

## **Processos Geológicos no Bairro Pinheiro – Maceió, AL**

**Atividades realizadas pelo Serviço Geológico do Brasil**

*16 de janeiro de 2019*

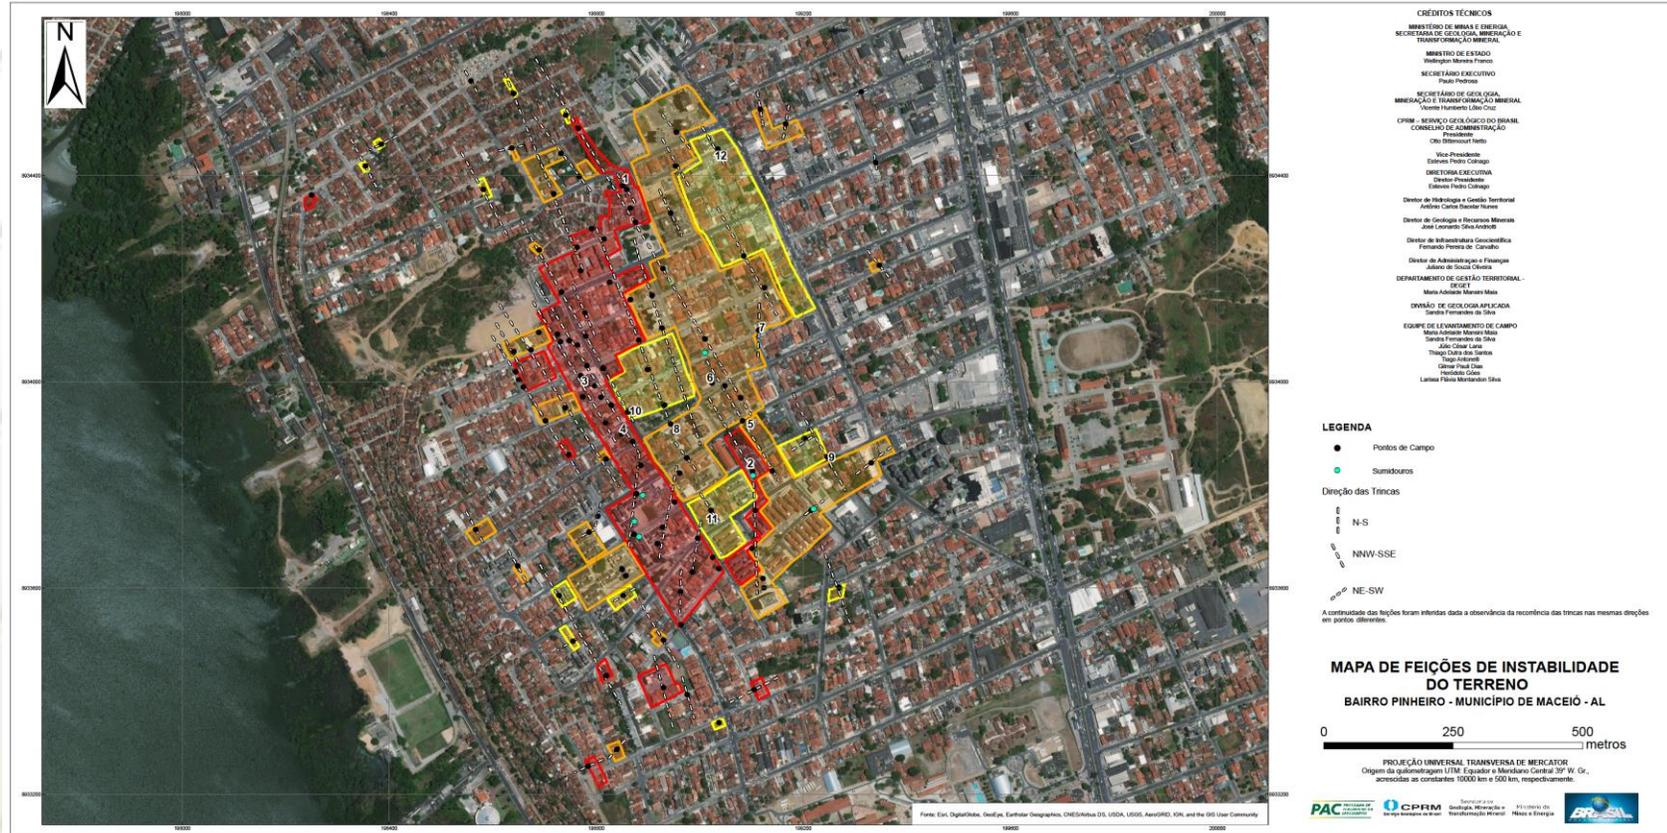
<p><b>ALTO</b></p> <p>Área com maior expressividade nas evidências, tanto pela quantidade de trincas encontradas, como também pela maior abertura e persistência observadas, além da presença de summbourns. Caracteriza-se por feições com direção NNW-SSE, ora em faixas largas com dezenas de evidências, ora em ocorrências mais estreitas, sempre com trincas alinhadas, persistentes e repetitivas na rua, calçada, pisos, muros e paredes das construções. Na porção mais ao sul, as trincas principais passam a apresentar a direção N-S predominantemente, direção que coincide com a linha que surge em 2010 nesse local. Há ainda várias trincas secundárias com direção NE-SW que são observadas de forma mais localizada em algumas porções da área. Várias edificações com trincas consideráveis no piso, paredes, lajes já estão interditadas pela defesa civil.</p>
	<p><b>MÉDIO</b></p> <p>É caracterizada pela presença de trincas com direção principal NNW-SSE e localmente direção N-S. Subordinadamente a direção principal ocorre também a direção NE-SW. As trincas presentes nas paredes e muros apresentam persistência de mais de 1 metro de comprimento e abertura milimétrica. As feições observadas no piso são frequentemente pouco significativas, com persistência menor que 0,8 metros e fechadas. Nas proximidades com as áreas vermelhas, as trincas no piso e teto tomam-se mais persistentes com aberturas milimétricas e comumente apresentam as zonas de fratura da construção, tais como rejantes e emendas de paredes e piso para se propagarem.</p>

<p><b>BAIXO</b></p> <p>É caracterizada por trincas com direção principal NNW-SSE. As trincas verticais presentes nos muros e paredes, normalmente são coincidentes nos dois lados da rua e se repetem em faixas de aproximadamente 50 metros ao longo dos quarteirões. Apresentam persistência maior que 1 metro e abertura milimétrica. É comum a ocorrência de trincas horizontais nas paredes, também com persistência maior que 1 metro e fechadas. Quando observadas no piso, as trincas comumente são pouco persistentes e fechadas.</p>

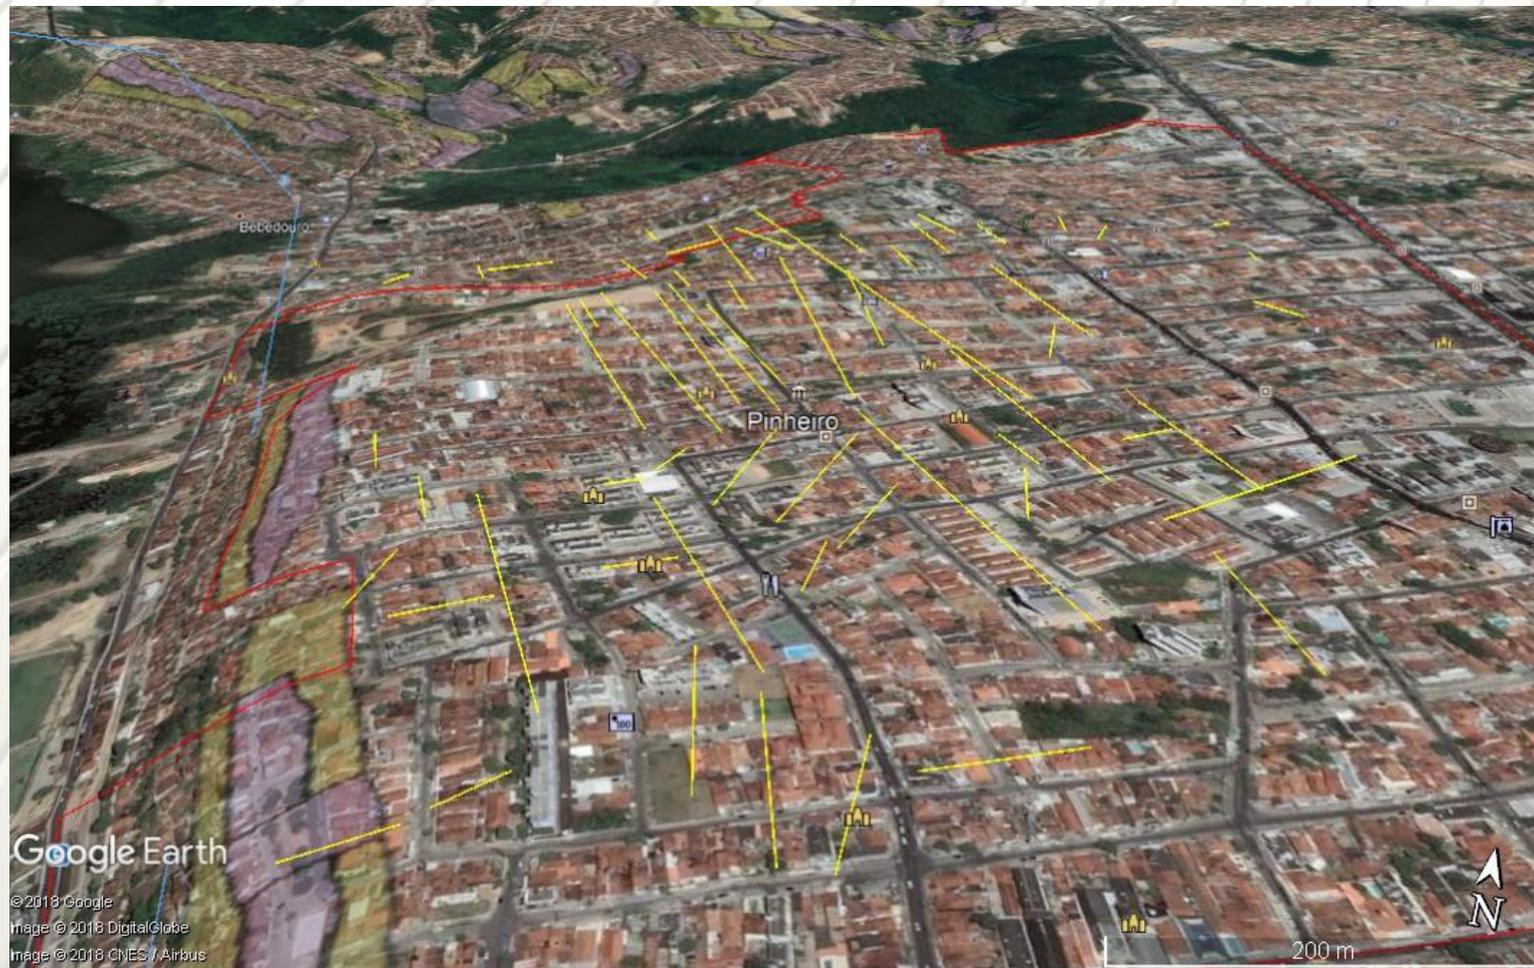
Trincas mapeadas

Orientação das trincas

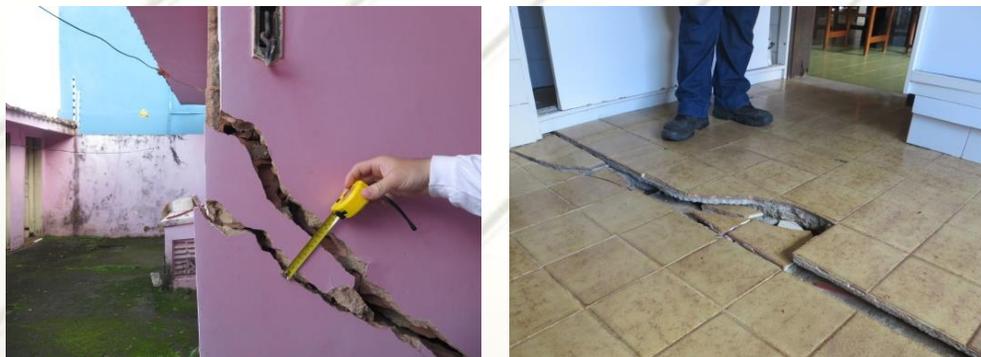
Moderado

Figura 5: Características das trincas que retratam a área de média instabilidade no terreno.

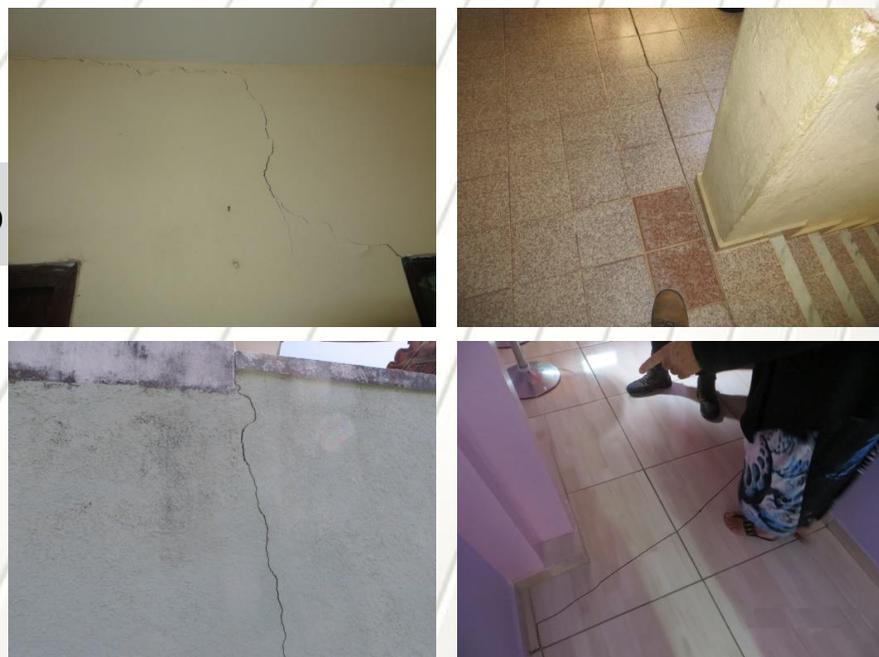
Alto

Figura 4: Características das trincas que retratam a área de alta instabilidade no terreno.

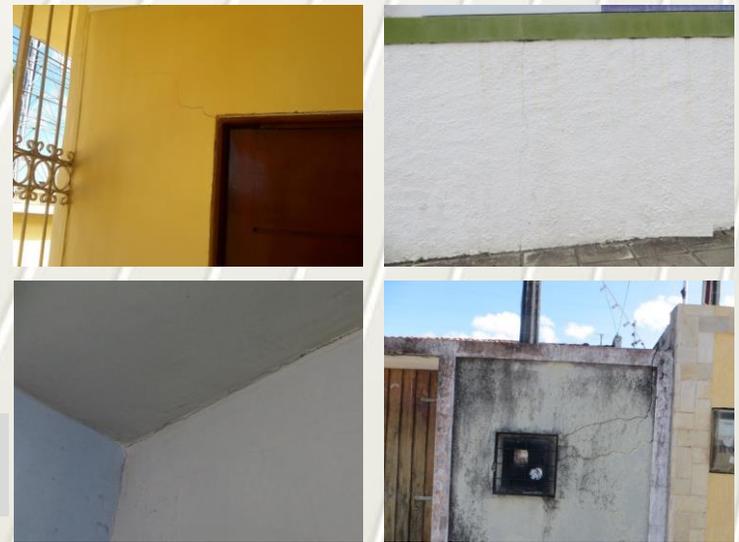
Baixo

Figura 6: Características das trincas que retratam a área de baixa instabilidade no terreno.

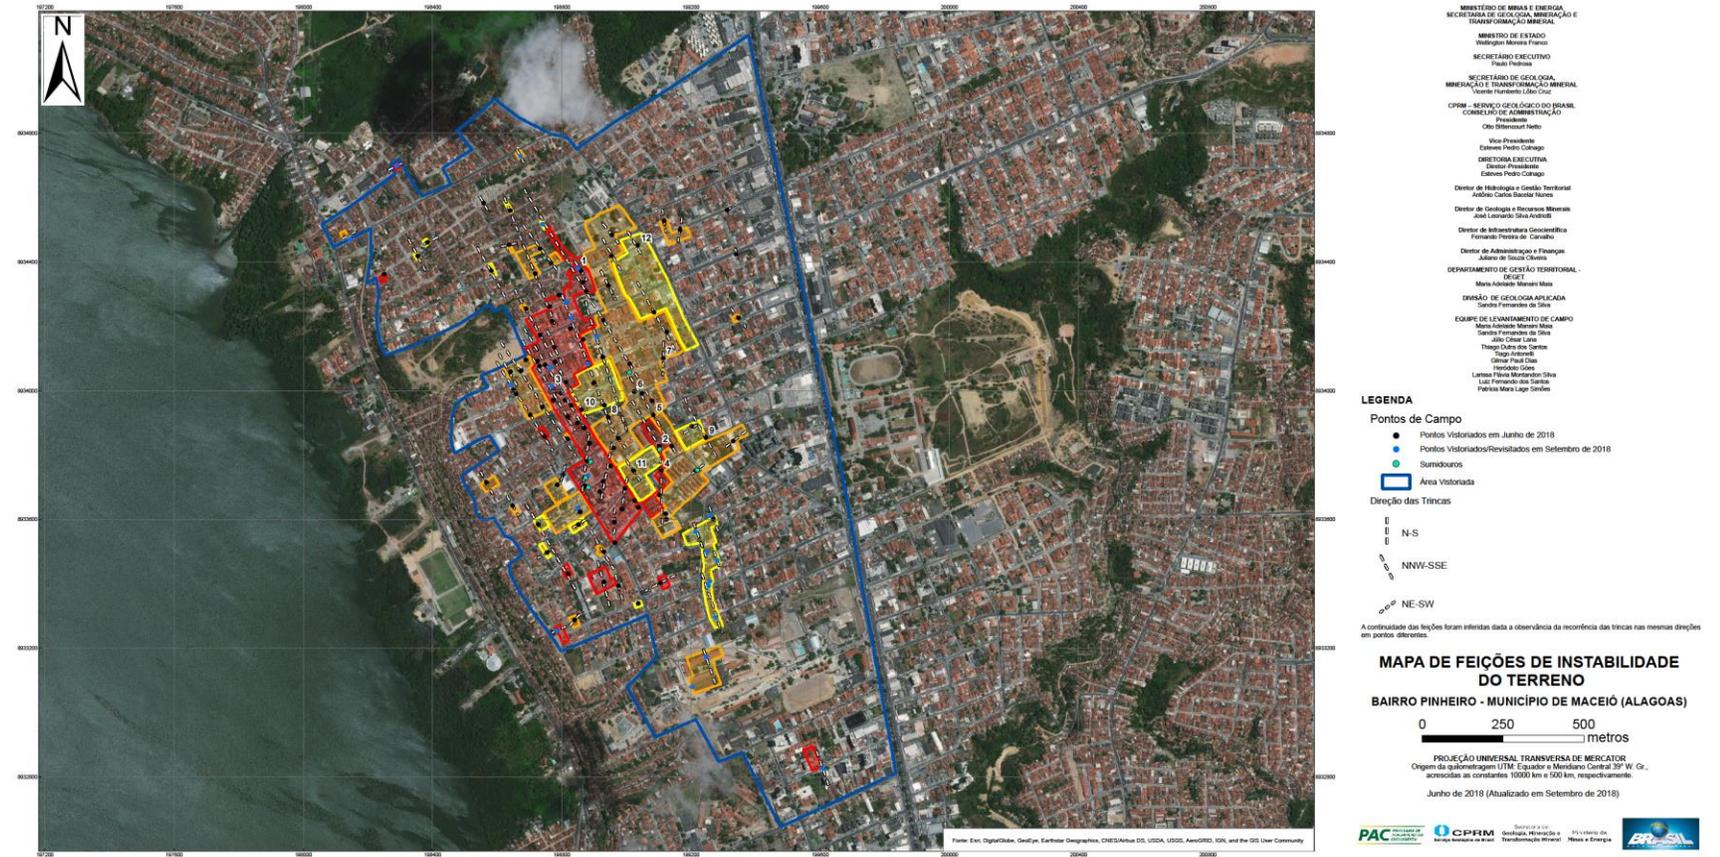
Mapa das classes de intensidade das evidências.

<p><b>ALTO</b></p> <p>Área com maior expressividade nas evidências, tanto pela quantidade de trincas encontradas, como também pela maior abertura e persistência observadas, além da presença de sumidouros. Caracteriza-se por feições com direção NNW-SSE, ora em faixas largas com dezenas de evidências, ora em ocorrências mais estreitas, sempre com trincas alinhadas, persistentes e repetitivas na rua, calçada, pisos, muros e paredes das construções. Na porção mais ao sul, as trincas principais passam a apresentar a direção N-S predominantemente, direção que coincide com a fenda que surgiu em 2010 nesse local. Há ainda várias trincas secundárias com direção NE-SW que são observadas de forma mais localizada em algumas porções da área. Várias edificações com trincas consideráveis no piso, paredes, lajes já estão interditadas pela defesa civel.</p>
	<p><b>MÉDIO</b></p> <p>É caracterizada pela presença de trincas com direção principal NNW-SSE e localmente direção N-S. Subordinadamente a direção principal ocorre também a direção NE-SW. As trincas presentes nas paredes e muros apresentam persistência de mais de 1 metro de comprimento e abertura milimétrica. As feições observadas no piso são frequentemente pouco significativas, com persistência menor que 0,5 metros e fechadas. Nas proximidades com as áreas verticais, as trincas no piso e teto tomam-se mais persistentes com aberturas milimétricas e comumente aproveitam as zonas de fraqueza da construção, tais como rejantes e emendas de paredes e piso para se propagarem.</p>

<p><b>BAIXO</b></p> <p>É caracterizada por trincas com direção principal NNW-SSE. As trincas verticais presentes nos muros e paredes, normalmente são coincidentes nos dois lados da rua e se repetem em faixa de aproximadamente 50 metros ao longo dos quarteirões. Apresentam persistência maior que 1 metro e abertura milimétrica. É comum a ocorrência de trincas horizontais nas paredes, também com persistência maior que 1 metro e fechadas. Quando observadas no piso, as trincas comumente são pouco persistentes e fechadas.</p>

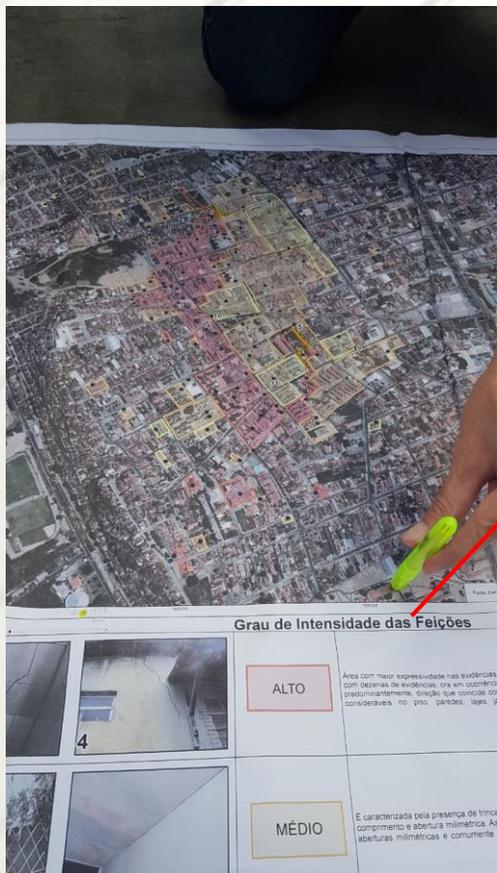
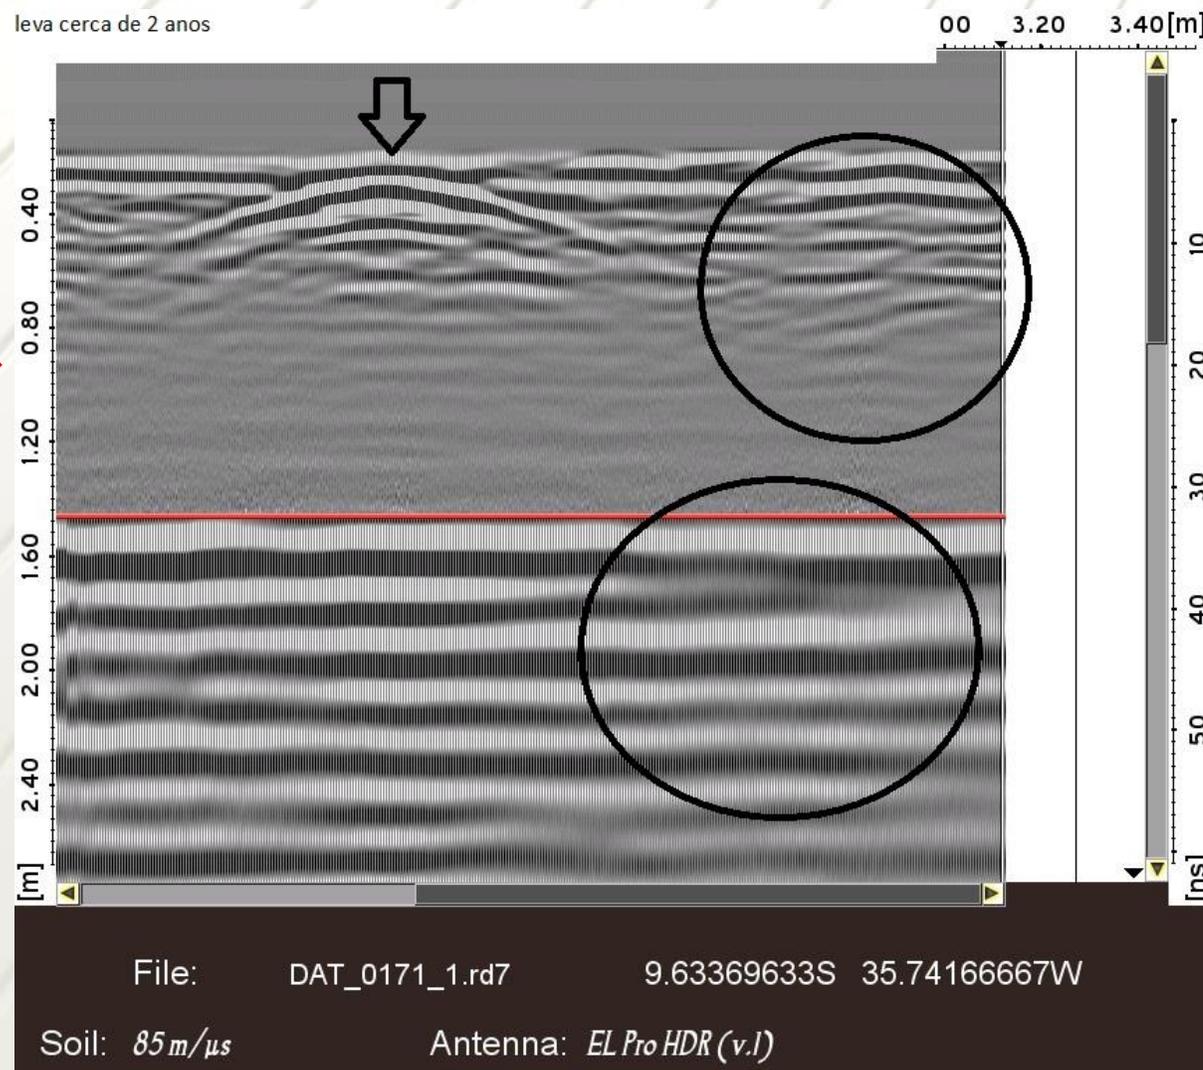
- zona de frequências altas (baixa profundidade) e abaixo, zona de frequências mais baixas (maior penetração).
- A Hipérbole a esquerda que está marcada com uma seta, é instalação.
- Dentro de círculos, está o início da fissura com efeito tanto na janela superior como na janela de baixo.

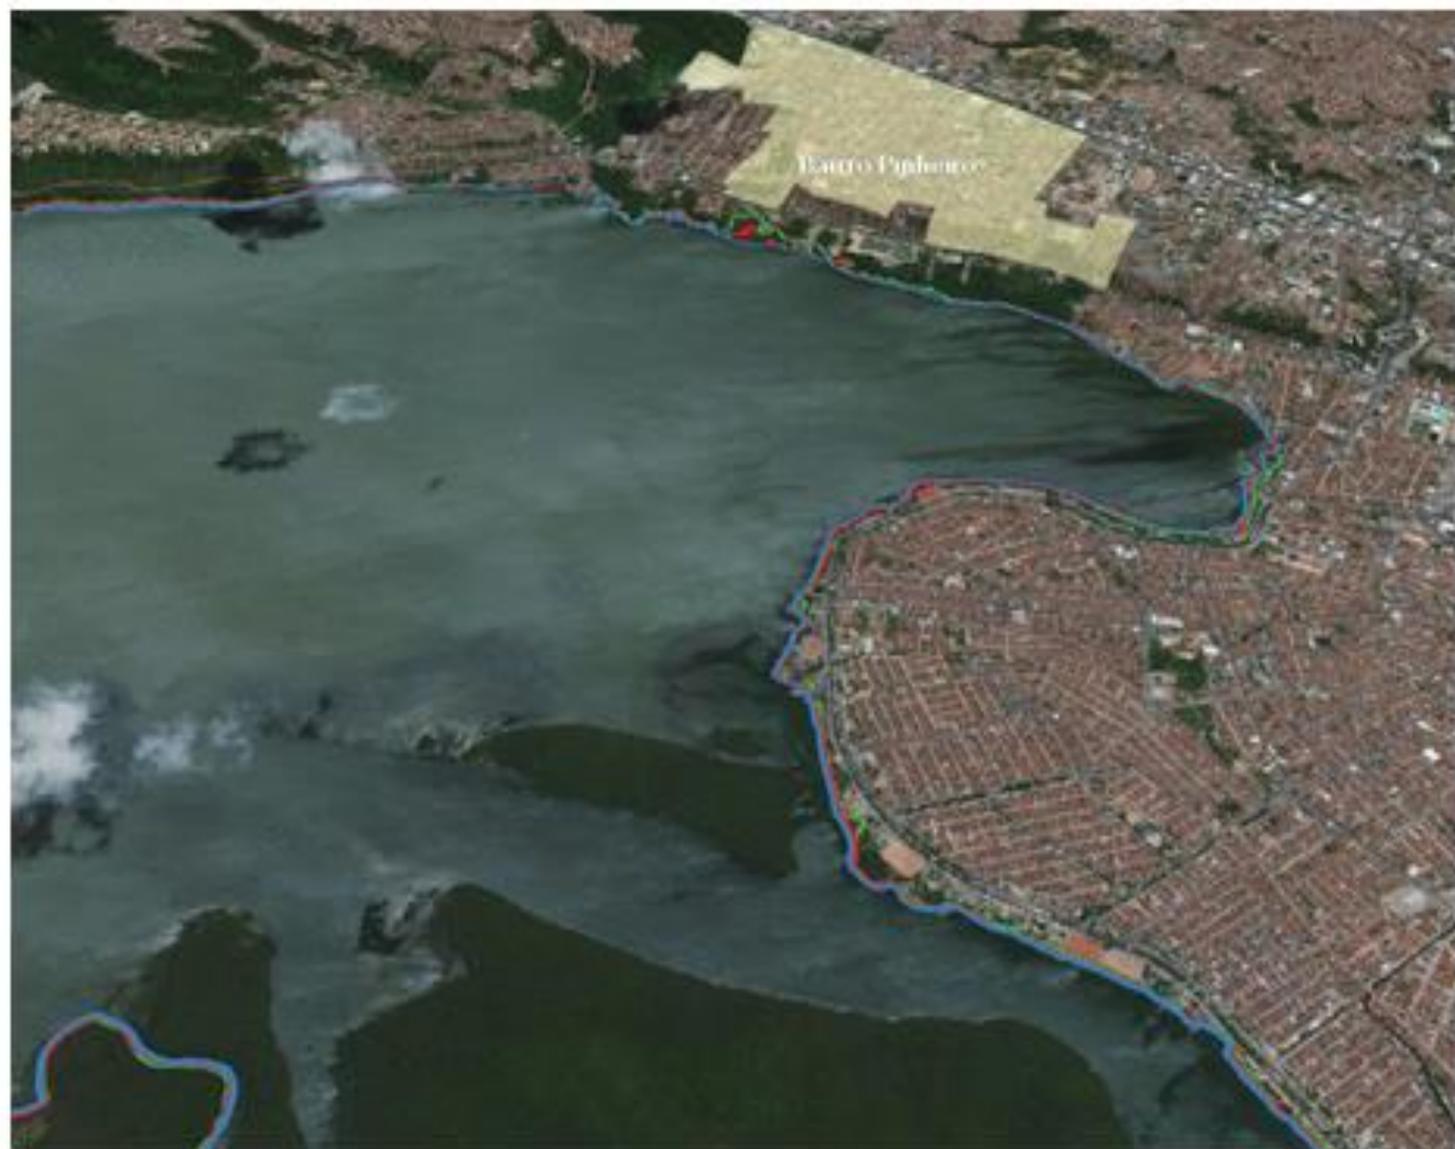
Análise temporal das modificações na borda da Lagoa de Mundaú  
Vermelho: imagem Google 2009/2013; Azul: Imagem Google 2012; verde: imagem Google 2007

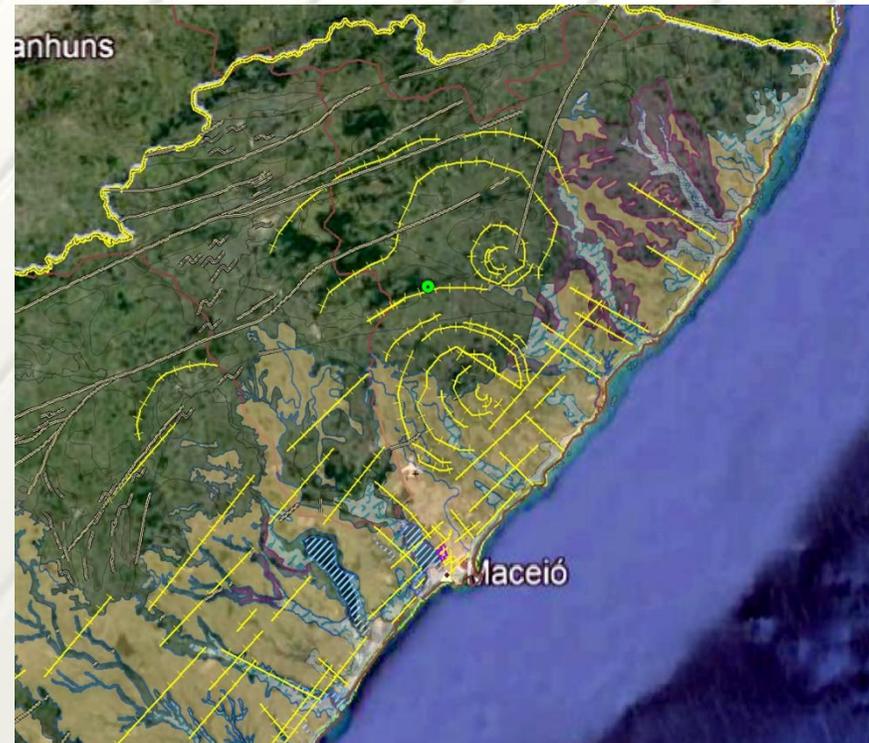
Imagem do Google Earth, observando-se a distribuição da formação Barreiras (em amarelo) e os alinhamentos estruturais interpretados. Destaca-se uma indagação quanto à pertinência das estruturas circulares em unidades pré-Barreiras (?).

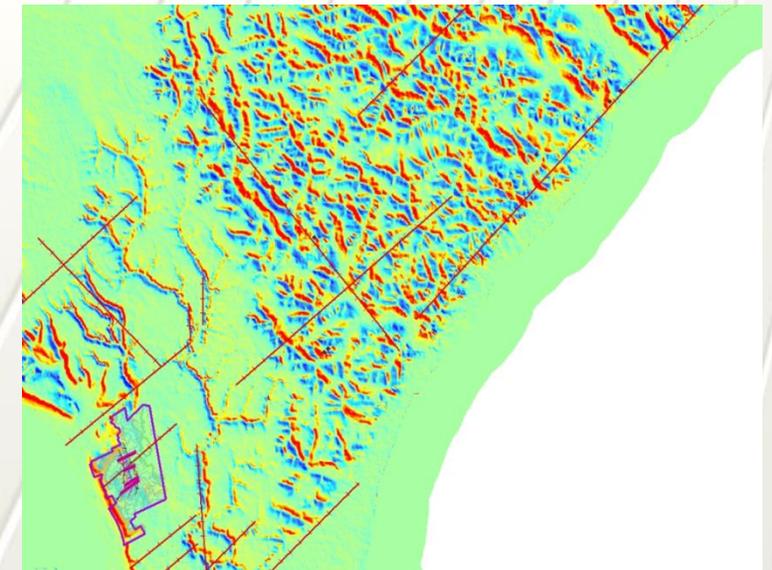
Ressaltando-se as áreas topograficamente mais elevadas e os alinhamentos estruturais provenientes da interpretação de imagens na abordagem regional. O alinhamento estrutural das formas do terreno é bastante conspícuo
