SERVIÇO GEOLÓGICO DO BRASIL – CPRM
DIRETORIA DE HIDROLOGIA E GESTÃO TERRITORIAL – DHT
RESIDÊNCIA DE PORTO VELHO – REPO

ROMPIMENTO DE ATERROS DE ESTRADAS NO MUNICÍPIO DE MACHADINHO D’OESTE/RO

VISITA TÉCNICA

ABRIL/2019

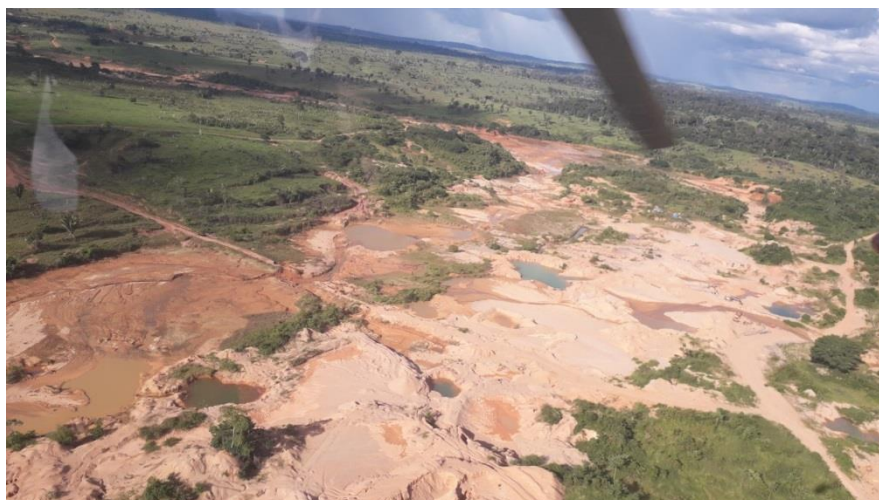
Na década de 1960 com abertura da BR 364, intensificou-se o povoamento da região, primeiramente com o ciclo extrativista da seringueira, denominado de ciclo da borracha, já nesta época existem os primeiros registros de atividade garimpeira na região, com extração de cassiterita e ouro de maneira artesanal. Com o passar dos anos, devido à predominância da extração garimpeira, esta atividade colaborou de forma preponderante para a fisiografia do atual contexto paisagístico local, portanto, o desmatamento e revolvimento do solo, mostrado na Figura 2, é algo considerado “normal” para este tipo de atividade.

Figura 2 - Vista aérea da fisiografia do local.

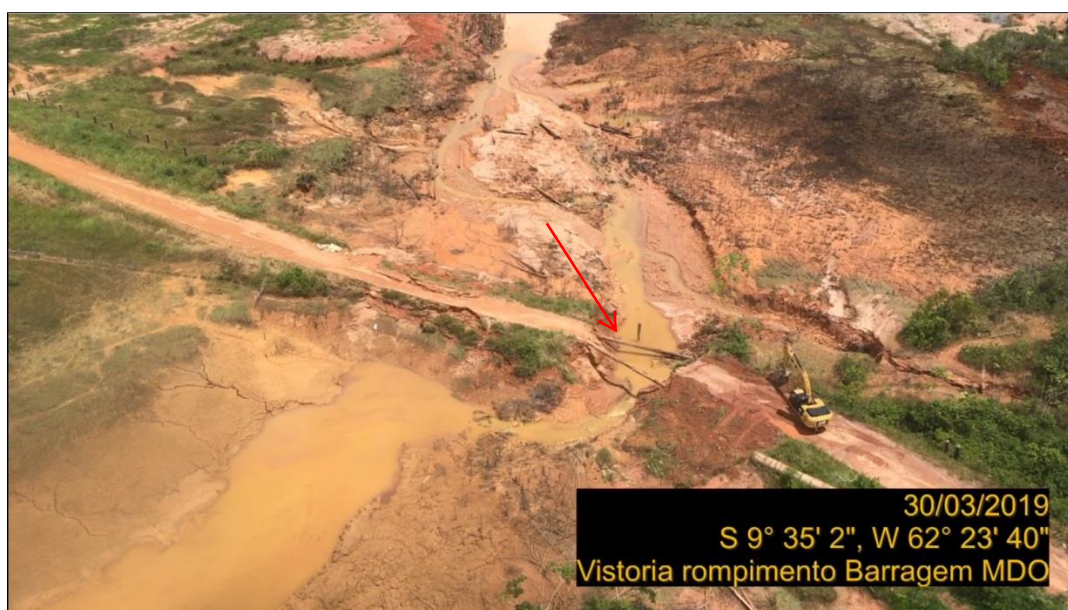
Esses pontos se tratavam de aterramentos feitos para a passagem de estradas, tendo inclusive fluxo constante de água, não se caracterizando como barragens destinadas para acúmulo de rejeitos. Percebe-se pelas Figuras 6 e 7 que no local dos rompimentos havia pontes rudimentares de madeira, inclusive o Ponto 02 é uma passagem da RO-255.

Figura 6. Ponto 01: Rompimento mais a montante. Fonte: Vídeo obtido pela SEDAM dia 30/03/2019.

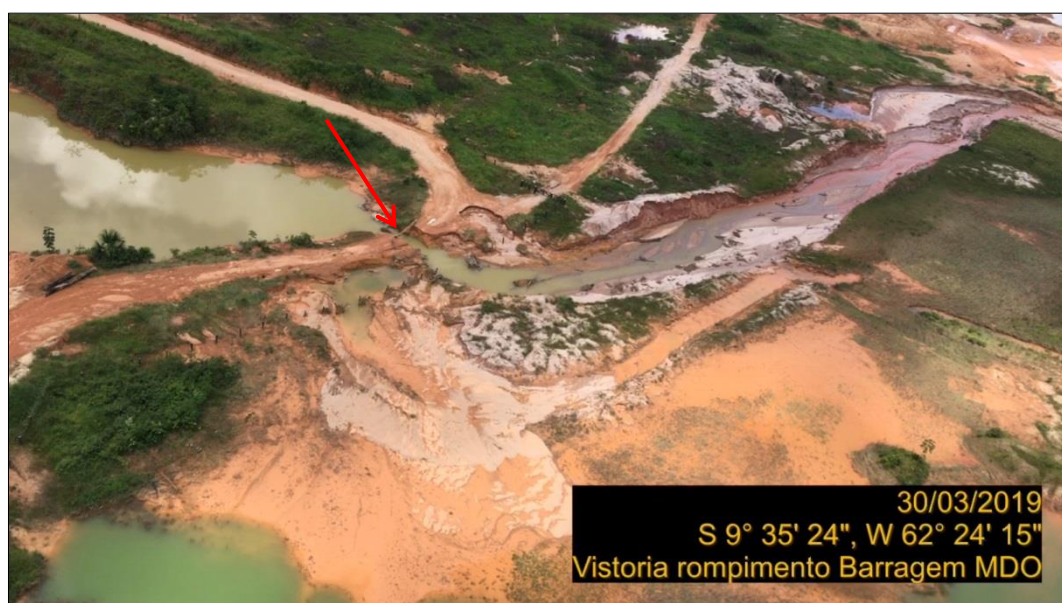
Conforme mostra a Figura 3, os pontos denominados de 01 e 02 ocorreram fora da sub-bacia do rio Belém, e provavelmente, o rompimento do ponto a montante (Ponto 01) acarretou no rompimento do Ponto 02.

Figura 7. Ponto 02: Rompimento mais a jusante, RO-255. Fonte: Vídeo obtido pela SEDAM dia 30/03/2019.

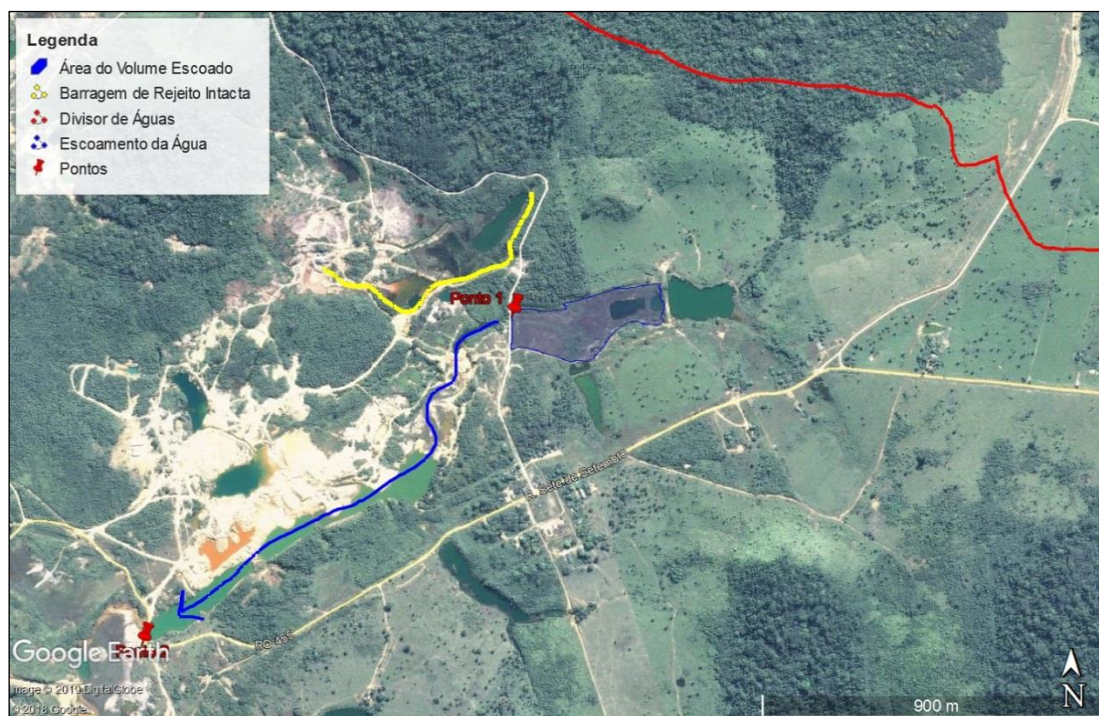
O Ponto 01 é o local que aparece nas filmagens divulgadas pela mídia. Um aspecto importante é que a montante deste ponto não há indícios de atividade de mineração recente, percebe-se pela Figura 8 que em 2010 já não havia indícios de mineração, pois a área está com cobertura vegetal, algo que perdurou até os dias atuais, conforme comprovam as Figuras 9 e 10. Portanto, a água que tinha acumulada a montante deste ponto, era de origem exclusiva do escoamento superficial da chuva e ocupava uma área com cerca de 50 mil m².

Figura 8. Drenagem dos Pontos 01 e 02. Imagem CNES Airbus obtida em 17/06/2010, Software Google Earth, 2018;

Conforme mostrado nos destaques em amarelo das Figuras 08 e 11, a barragem de rejeito da mineradora existente no local está à jusante do Ponto 01, esta barragem foi percorrida em toda a sua extensão e está intacta.

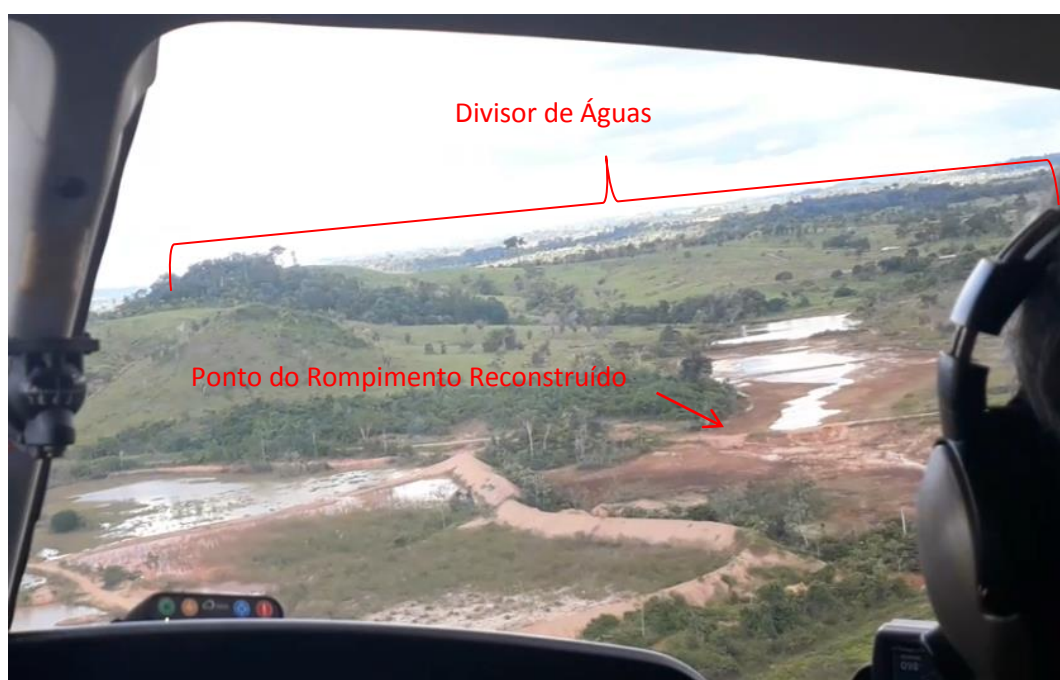
Figura 9. Visão para Montante do Ponto 01. Fonte: Vídeo obtido pela CPRM no dia 01/04/2019.

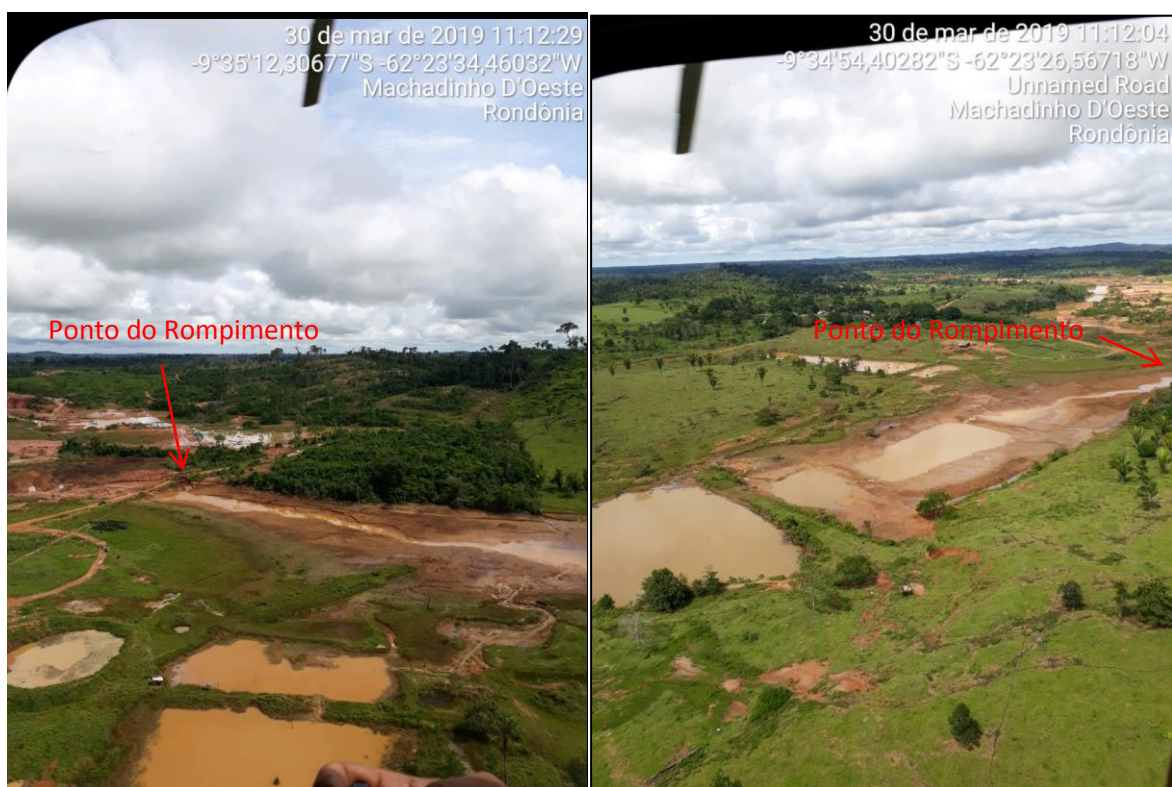
Figura 10. Visão da margem esquerda e direita da área de acúmulo de água do Ponto 01. Fonte: Fotos obtidas pela SEDAM no dia 30/03/2019.

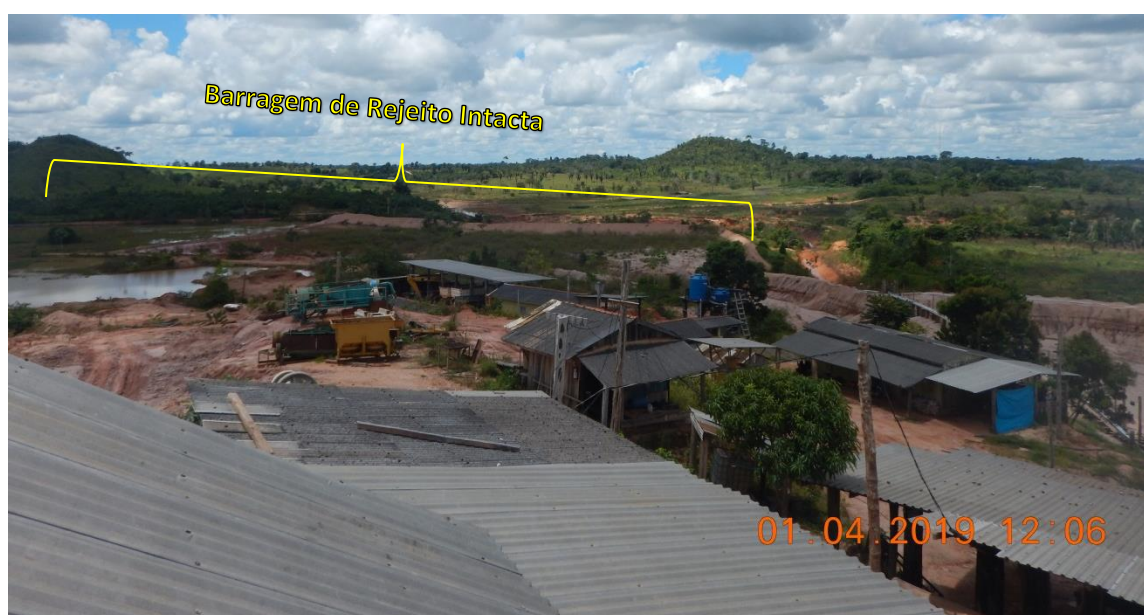
Figura 11. Visão da sede da Mineradora para o Ponto 01. Fonte: Foto obtida pela CPRM no dia 01/04/2019.

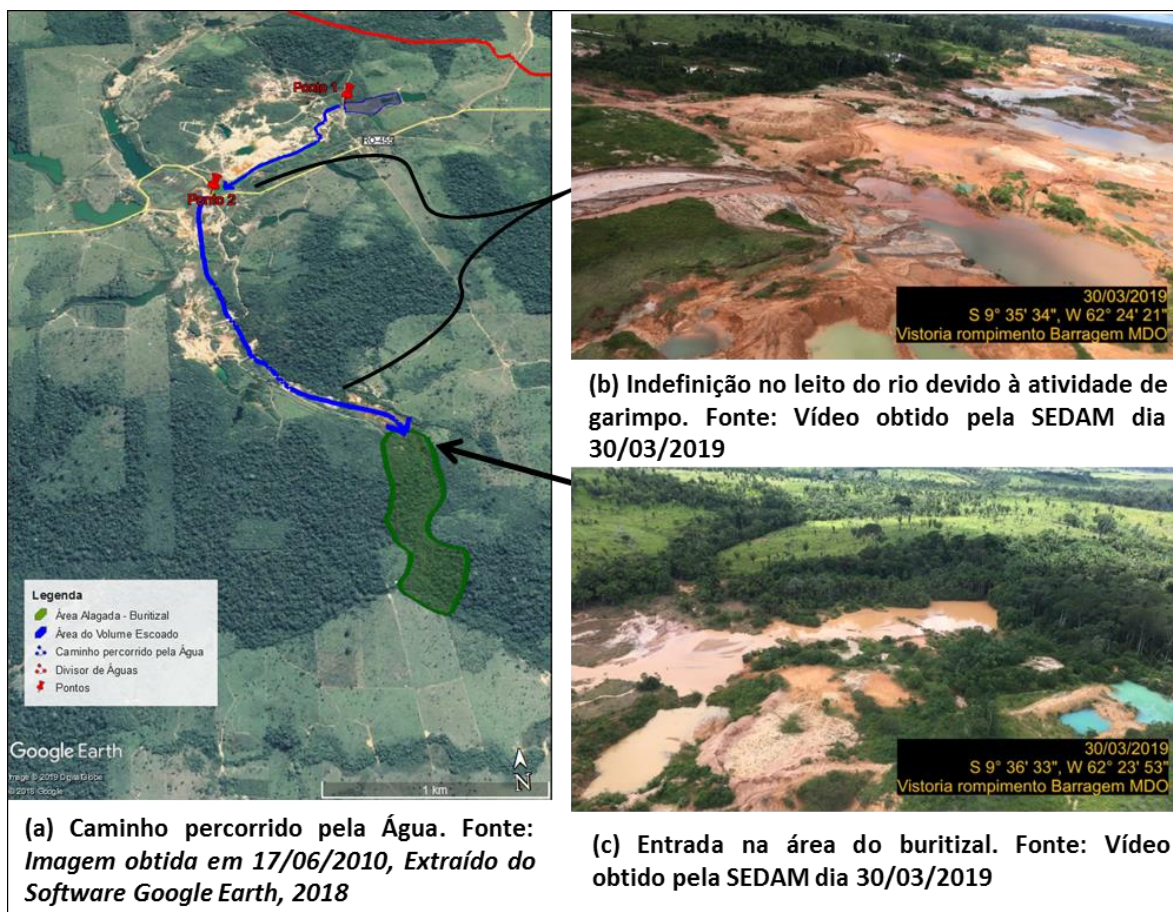
Após percorrer o caminho indicado na Figura 12 (a) e rompido a ponte sobre a RO-255 (Ponto 02), o volume contido a montante do Ponto 01 foi amortizado por diversos barramentos e escavações a jusante (Figura 12 (b)), tendo sido totalmente contido num buritizal (área alagada) 3 Km abaixo, com dimensões de mais de 260 mil m².

Figura 12. Caminho Percorrido pela água após o rompimento da RO-255.

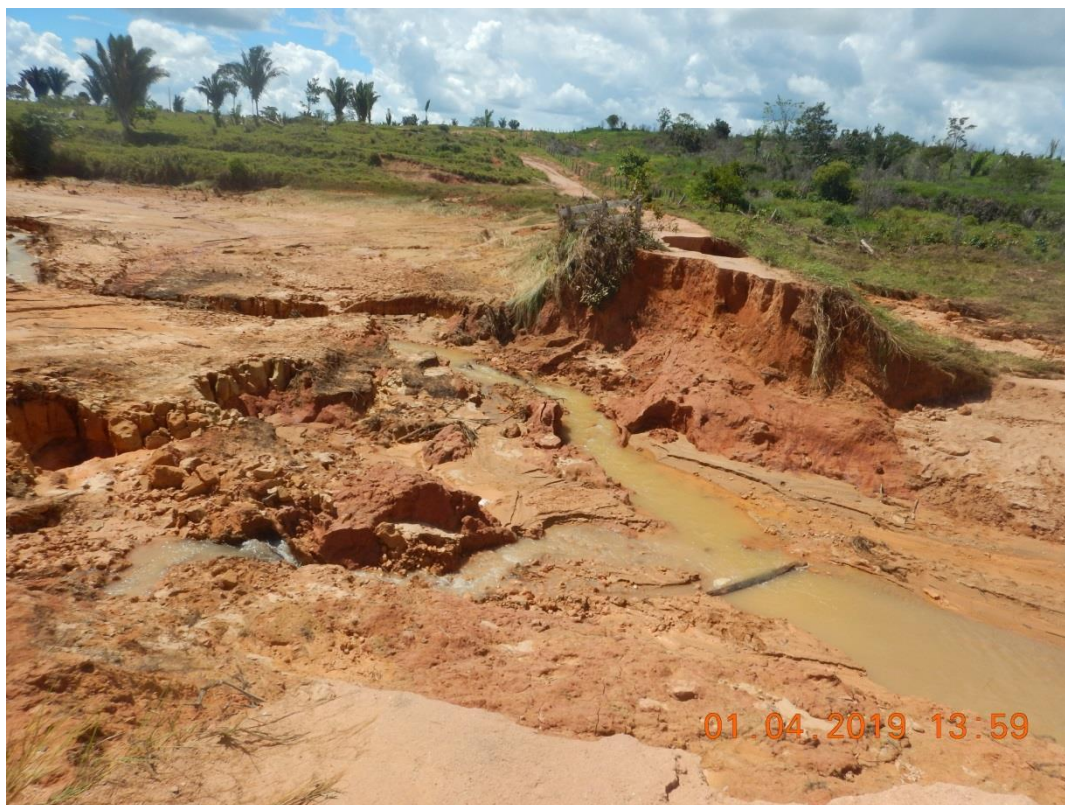
O Ponto 03, mostrado nas Figuras 13 e 14, assim como os outros dois pontos, também se trata de aterramento feito para a passagem de estrada, não se caracterizando como barragem destinada para acúmulo de rejeitos.

Figura 13 - Ponto 03 – Acesso ao garimpo “Vaga Lume”, Bacia do rio Belém. Fonte: CPRM no dia 01/04/2019.

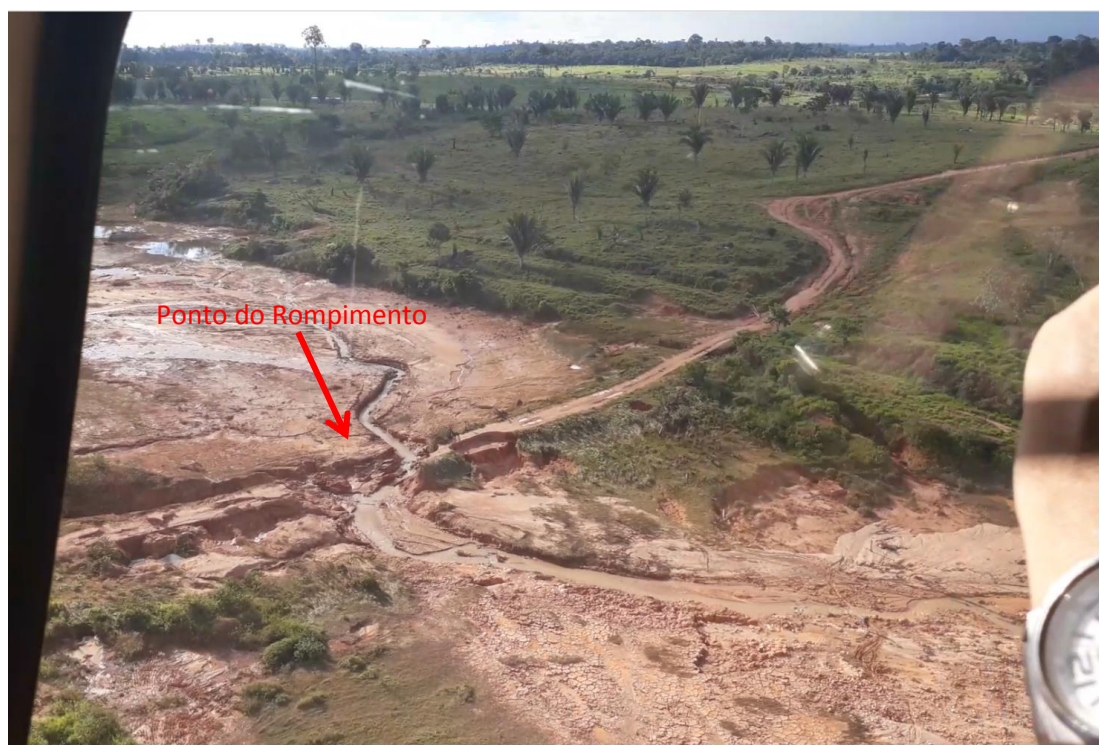
Figura 14 - Ponto 03 – Vista Aérea para Montante. Fonte: Vídeo obtido pela CPRM no dia 01/04/2019.

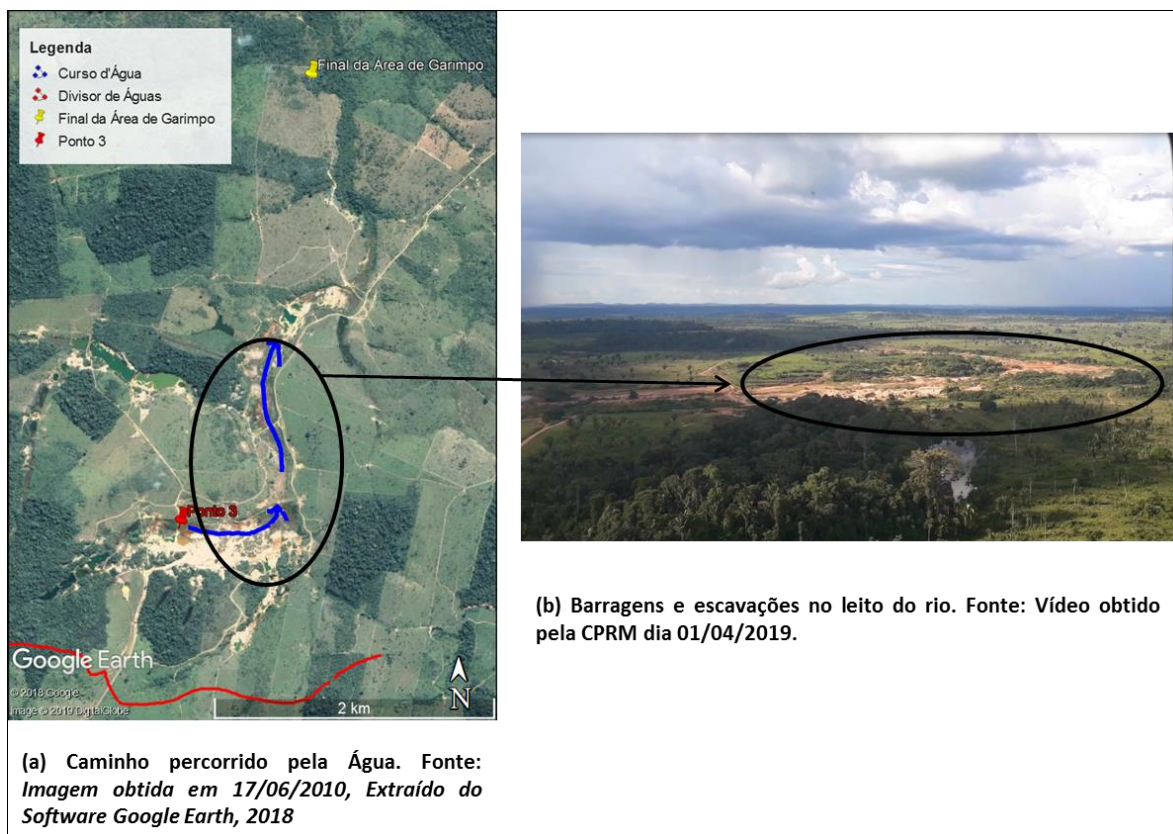
Como mostra a Figura 15, há várias escavações e barramentos a jusante do local, lugares que absorveram toda a água possivelmente existente a montante do Ponto 03.

Figura 15. Caminho percorrido pela água após o rompimento do Ponto 03.

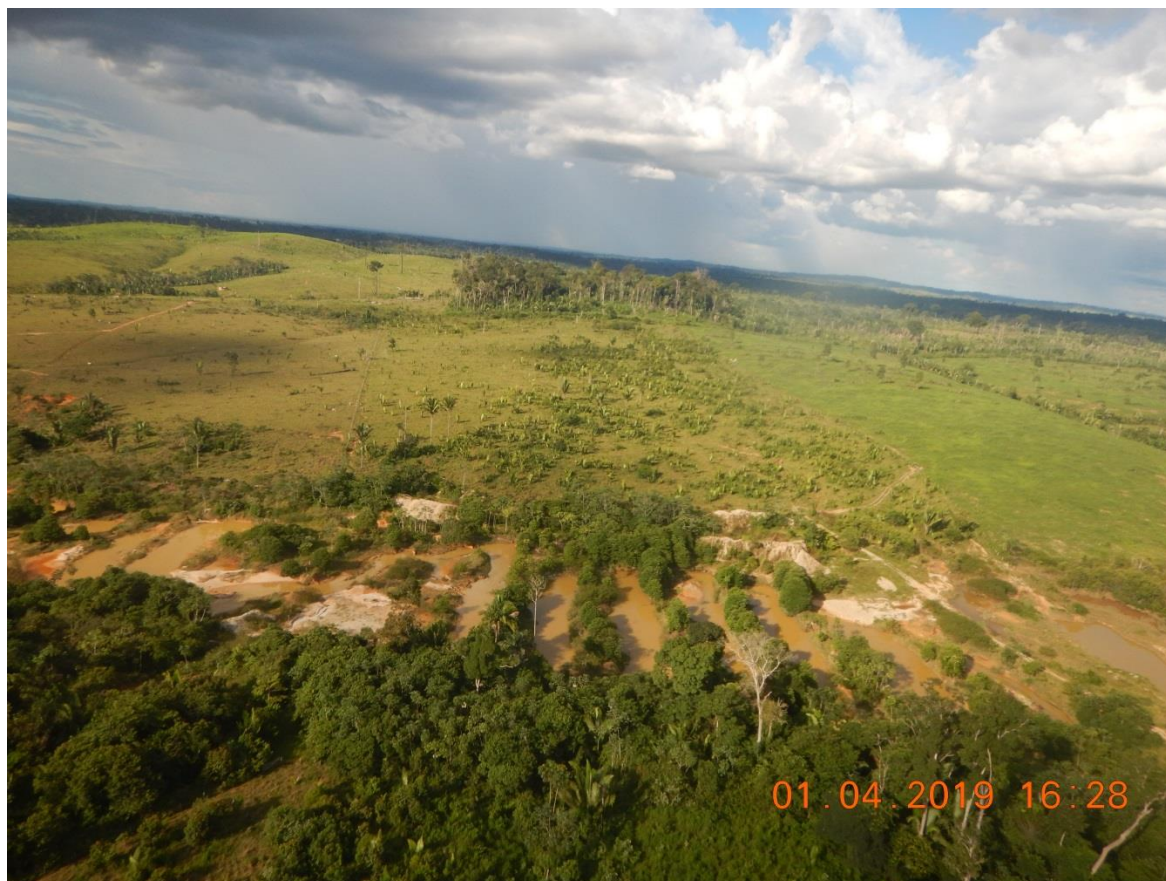
No final da área de atuação do garimpo, localizada no marcador amarelo da Figura 15 (a), são percebidas áreas com pouca alagação e estrada intacta, conforme Figura 16.

Figura 16. Final da área de garimpo – Bacia do rio Belém. Fonte: CPRM no dia 01/04/2019.
