ESTUDOS SOBRE A INSTABILIDADE DO TERRENO NOS BAIRROS PINHEIRO, MUTANGE E BEBEDOURO, MACEIÓ (AL)

Volume II
RELATÓRIOS TÉCNICOS
A. Mapa de Feições de Instabilidade do Terreno

Rio de Janeiro, maio de 2019

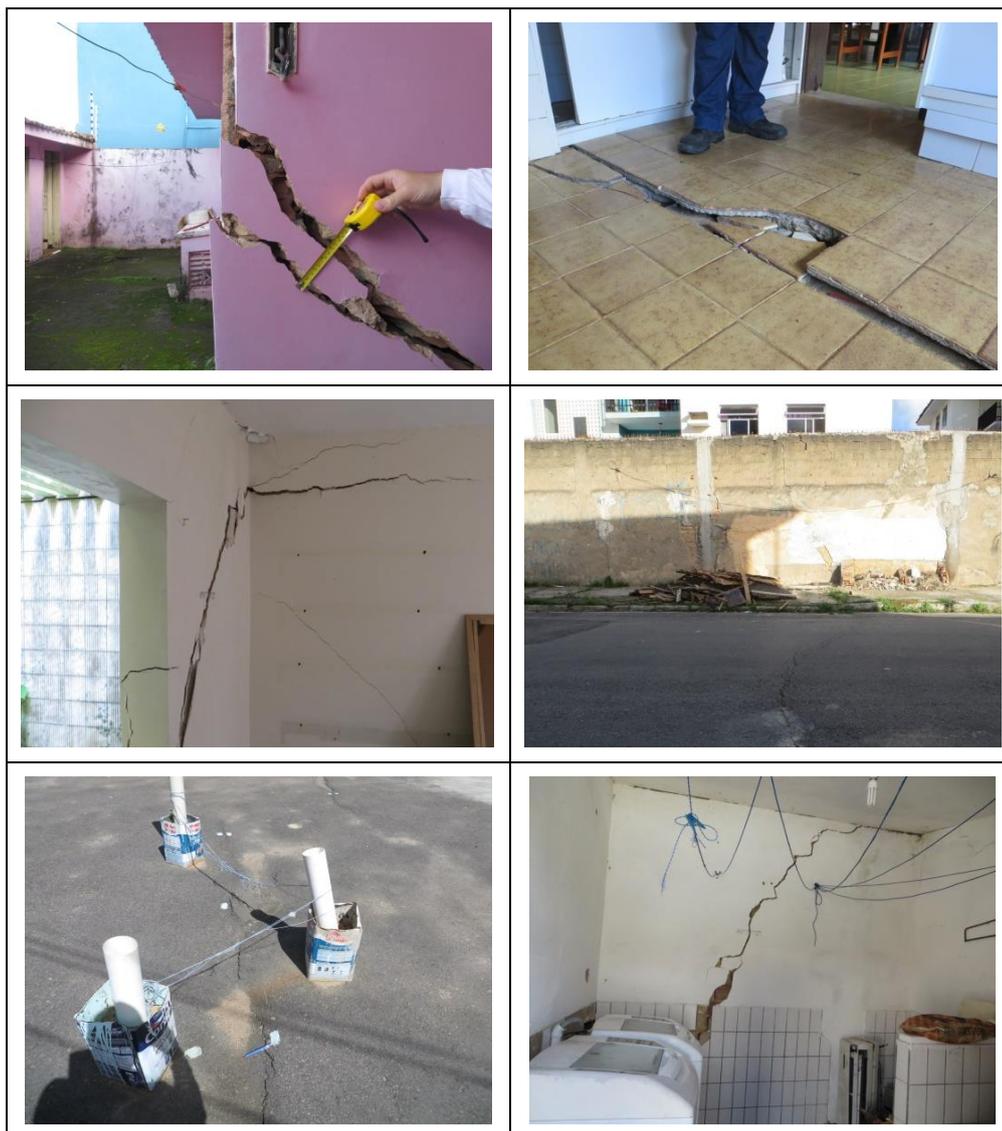
As áreas delimitadas e indicadas pela cor vermelha no Mapa de Feições de Instabilidade do Terreno (**APÊNDICE B - VOLUME I**), de alto grau de intensidade de feições de instabilização, são aquelas em que ocorre maior expressividade nas evidências, tanto pela quantidade de fissuras, trincas e rachaduras encontradas, como também pela maior abertura e persistência observadas, além da presença de sumidouros (Fig. 4). Caracterizam-se pela ocorrência de trincas e rachaduras com direção NNW-SSE, ora em faixas largas com dezenas de evidências, ora em ocorrências mais estreitas, sempre com trincas alinhadas, persistentes e repetitivas na rua, calçada, pisos, muros e paredes das construções. Na porção mais ao sul, as trincas principais passam a apresentar a direção N-S predominantemente, direção que coincide com a fenda que surgiu em 2010 nesse local. Há ainda várias trincas secundárias com direção NE-SW que são observadas de forma mais localizada em algumas porções da área. Há várias edificações com trincas e rachaduras consideráveis no piso, paredes, lajes, além de algumas construções com interdições parciais e totais efetuadas pela Defesa Civil.

Figura 4. Características das trincas que retratam a área de alta instabilidade no terreno

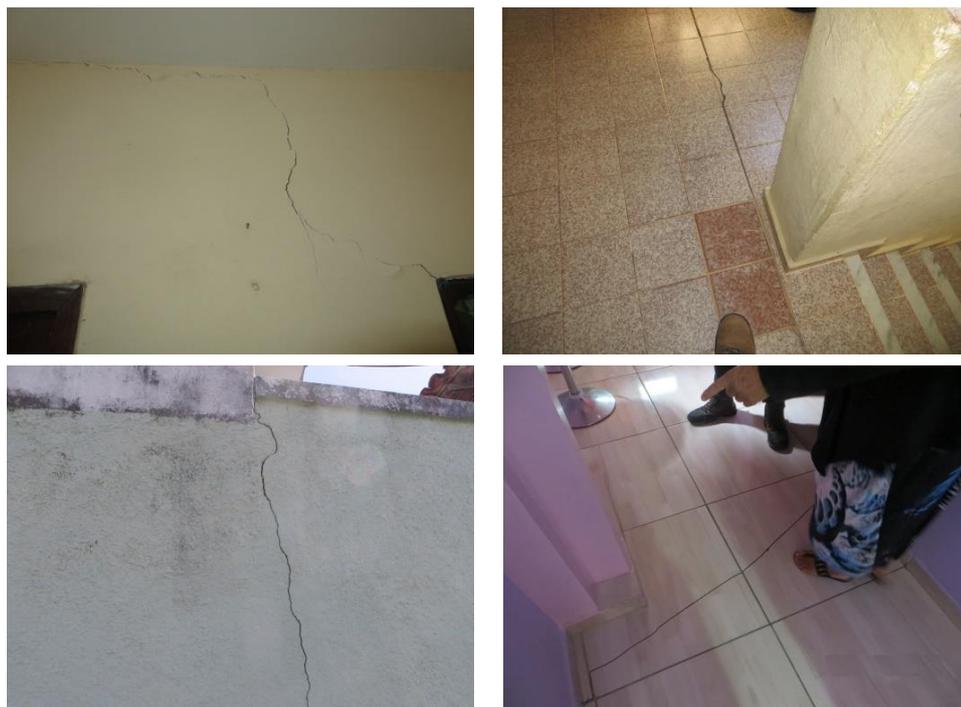
As áreas delimitadas e indicadas pela cor laranja, de médio grau de intensidade de feições de instabilização do terreno, são caracterizadas pela presença de fissuras e trincas com direção principal NNW-SSE e direção N-S. De maneira subordinada à direção principal ocorre também a direção NE-SW. As fissuras e trincas estão presentes nas paredes e muros, apresentam persistência de mais de 1 metro de comprimento e abertura milimétrica. As feições observadas no piso são frequentemente pouco significativas, com persistência menor que 0,8 metros e fechadas. Nas proximidades com as áreas vermelhas, as trincas no piso e teto tornam-se mais persistentes e comumente aproveitam as zonas de fraqueza da construção, tais como rejuntas e emendas de paredes e piso para se propagarem (Fig. 5).

Figura 5. Características das trincas que retratam a área de média instabilidade no terreno

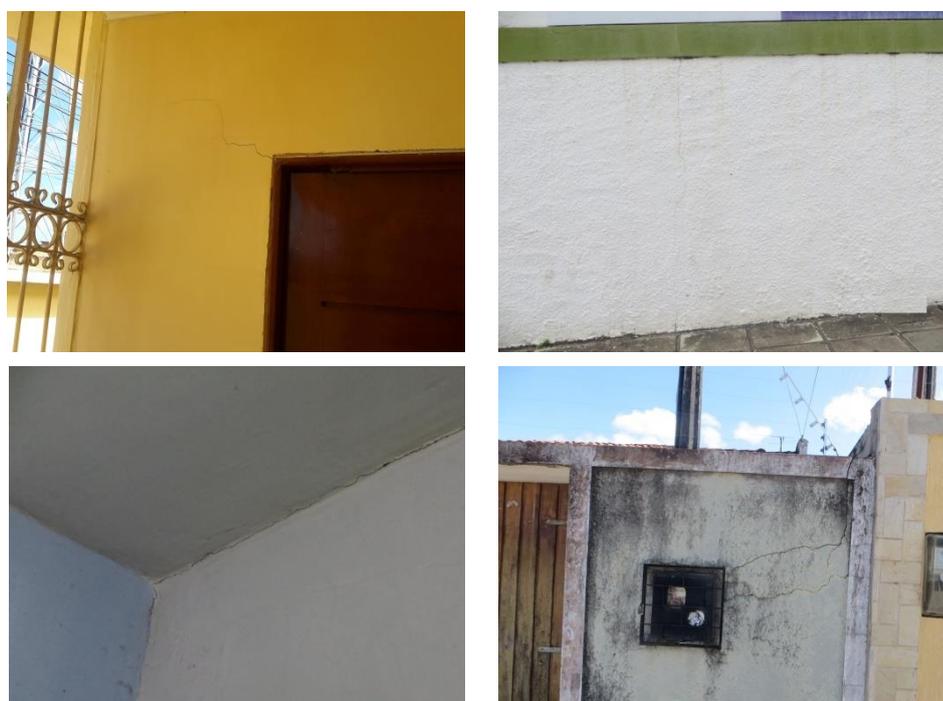
As áreas delimitadas e indicadas pela cor amarela, de baixo grau de intensidade de feições de instabilização do terreno, são caracterizadas por fissuras e trincas com direção principal NNW-SSE. As fissuras e trincas verticais presentes nos muros e paredes normalmente são coincidentes nos dois lados da rua e se repetem em faixa de aproximadamente 50 metros ao longo dos quarteirões. Apresentam persistência maior que 1 metro e abertura milimétrica. É comum a ocorrência de trincas horizontais nas paredes, também com persistência maior que 1 metro e fechadas. Quando observadas no piso, as fissuras comumente são pouco persistentes e fechadas (Fig.5).

Figura 6. Características das trincas que retratam a área de baixa instabilidade no terreno

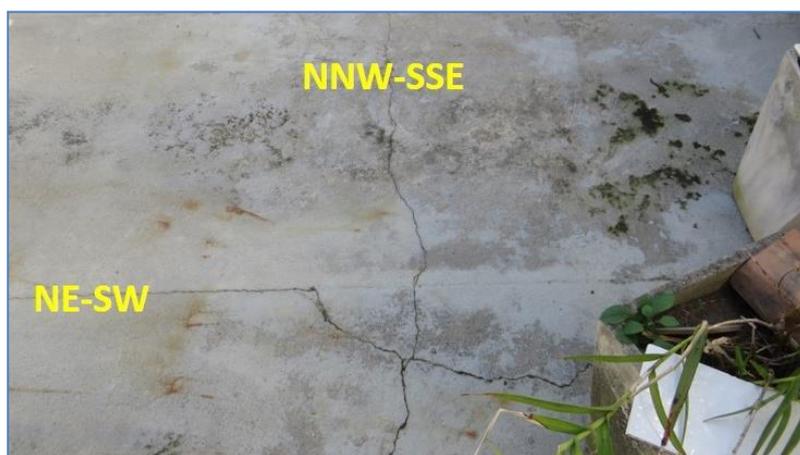
A análise das orientações das rupturas encontradas em campo permite diferenciar pelo menos três orientações preferenciais das trincas. A orientação principal ocorre com direção NNW-SSE, secundariamente aparecem às direções N-S e NE-SW (Fig. 7).

Figura 7. Trincas com orientações distintas, principal (NNW-SSE) e secundária (NE-SW). (para identificação dos padrões regionais, levou-se em conta apenas aquelas direções espacialmente persistentes)

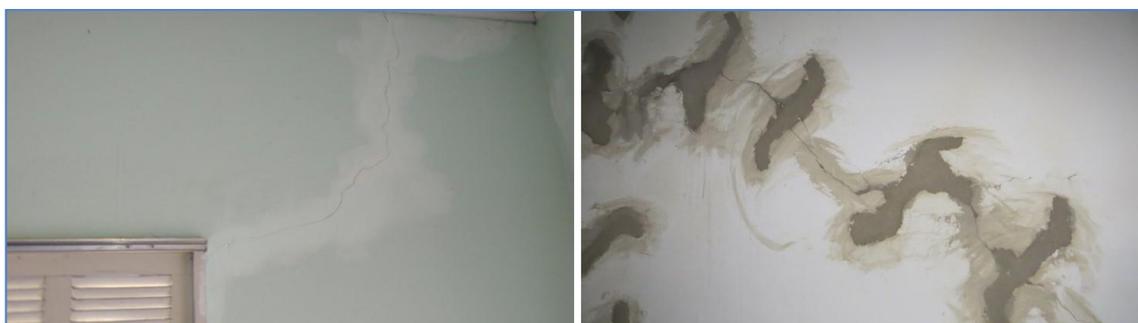
É importante destacar que alguns moradores realizaram obras preventivas com objetivo de estabilizar a estrutura das construções. Entretanto, em sua maioria, o processo de abertura continua ativo (Fig. 8).

Figura 8. Feições indicativas que o processo de abertura continua ativo.

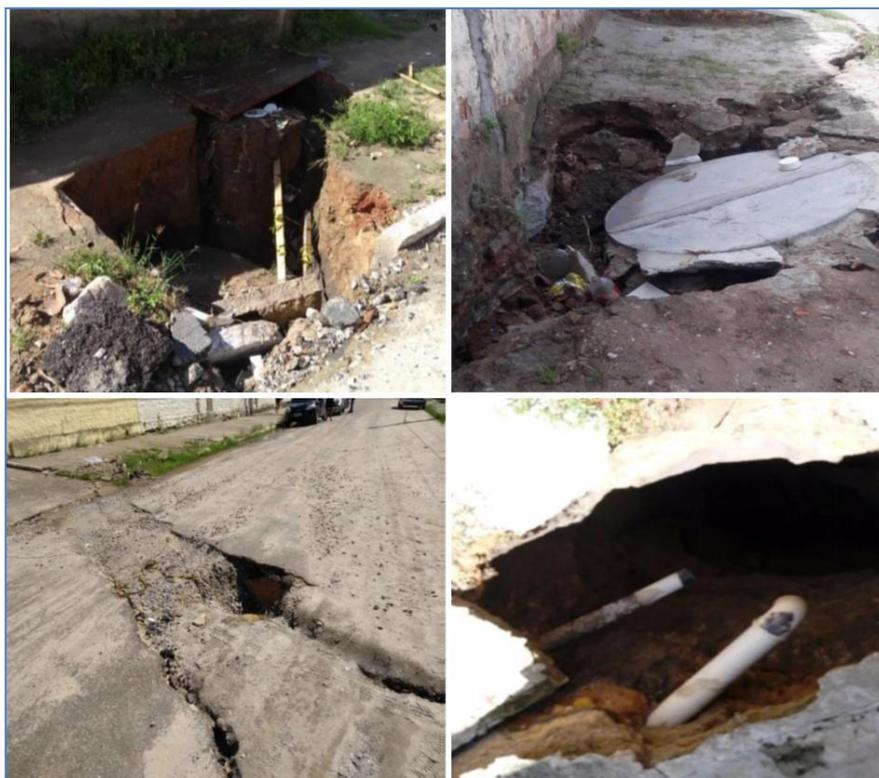
Moradores relataram diversos pontos de afundamento do terreno, formando buracos e erosões de pequeno a médio porte (Fig. 9).

Figura 9. Surgimento de buracos e erosões de pequeno a médio porte nas vias (fotos retiradas do relatório preliminar da Defesa Civil de Alagoas).

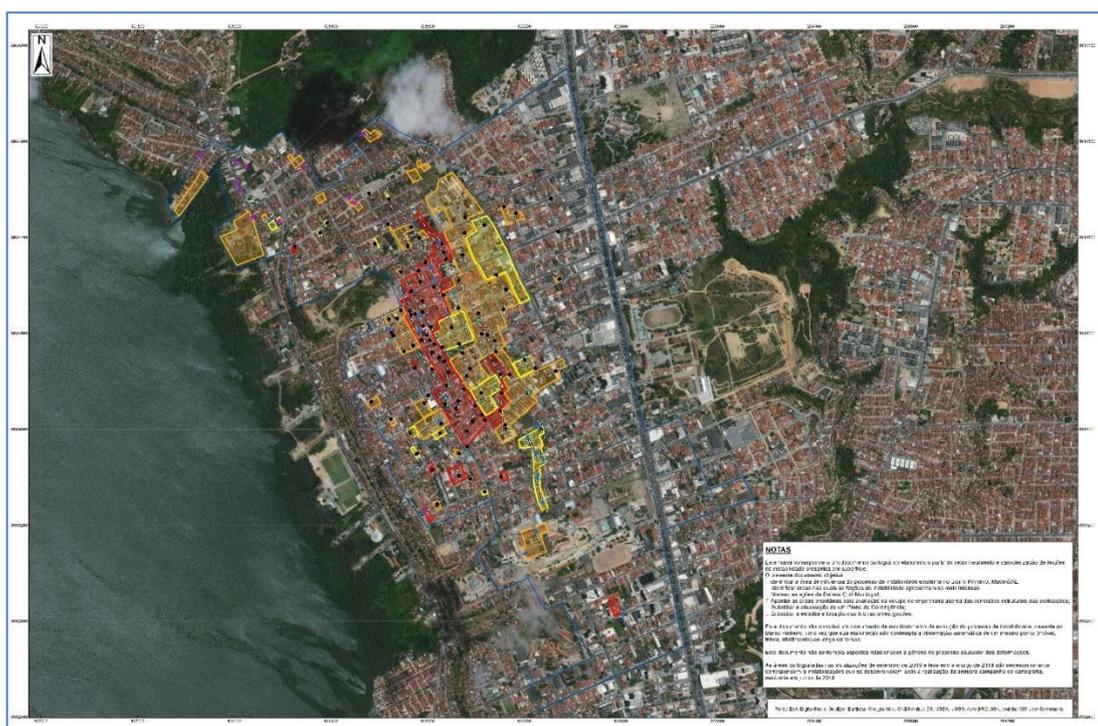
O mapa atualizado na etapa 3 com a identificação das áreas classificadas por grau de intensidade dos sinais de instabilidade, suas direções e a localização dos pontos de campo é apresentado na figura 10, de maneira simplificada, bem como, no **APÊNDICE B - VOLUME I**.

Figura10. Mapa simplificado de feições de instabilidade do terreno do Bairro Pinheiro.
