Serviço Geológico do Brasil – CPRM

Reavaliação de setor de risco a queda de blocos no bairro Santa Clara/Pedreira, Itambacuri - MG

Relatório de Visita

Fevereiro de 2020

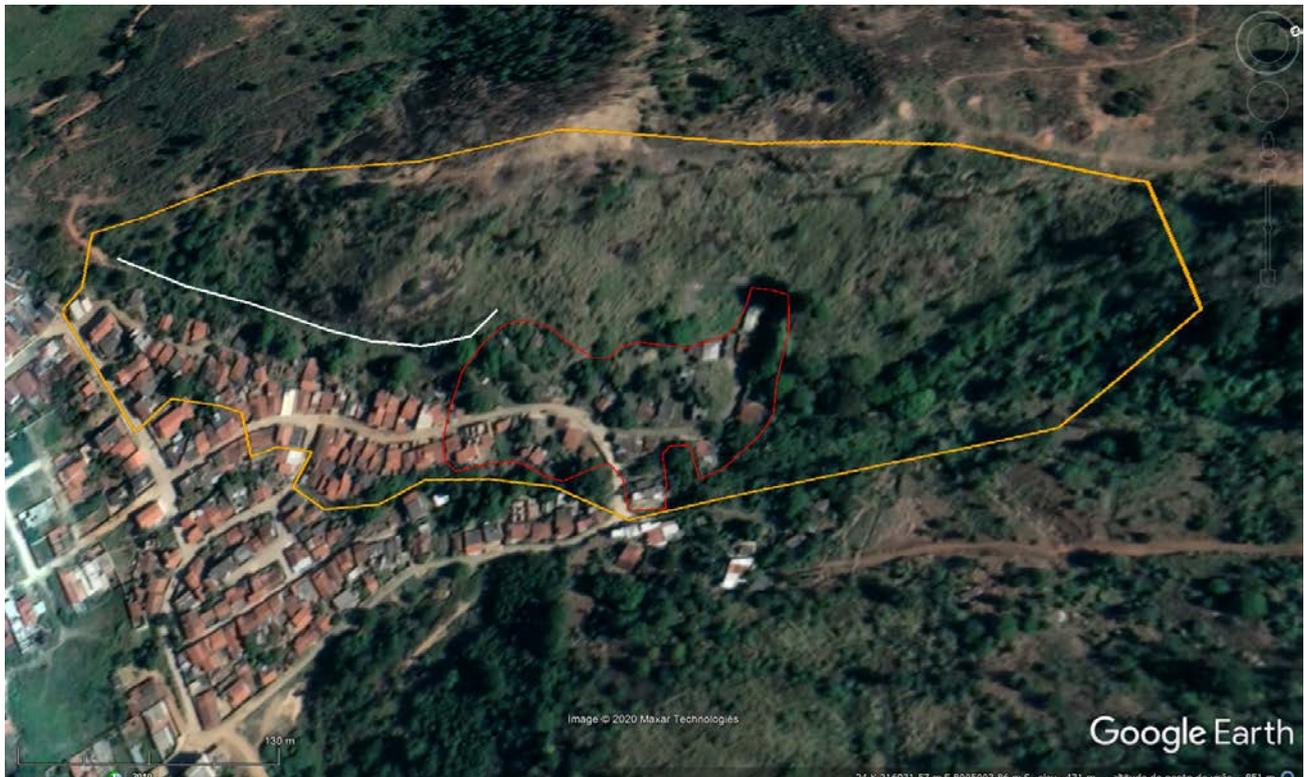
Figura 1. Vista do setor MG_ITA_SR_08_CPRM (em laranja). A área delimitada em vermelho indica a porção do setor onde nenhuma medida de mitigação do risco a queda de blocos foi implantada. A linha branca representa a localização aproximada da cerca. Imagem: Google Earth.

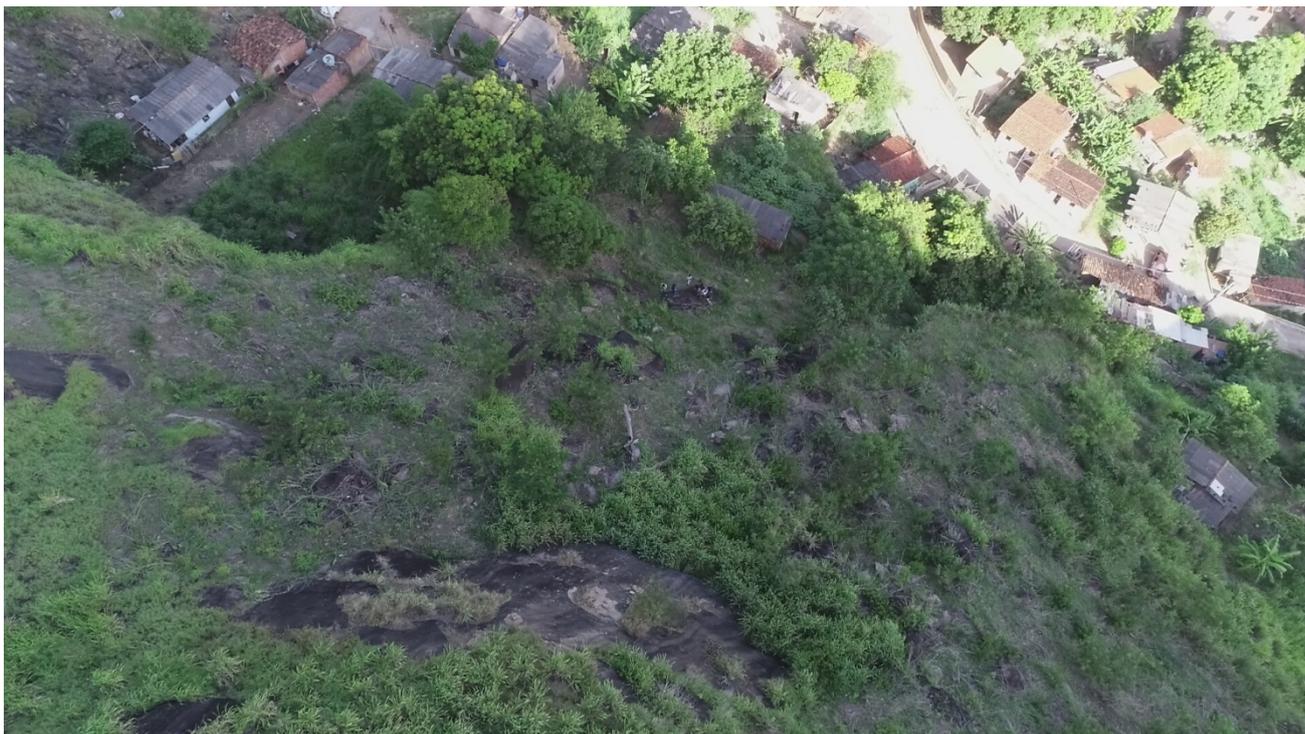
Quanto à área do setor onde não foi executada nenhuma medida de contenção ou mitigação do risco de queda de blocos, existem pelo menos 32 moradias em risco (Figuras 2 e 3). Como agravante, observou-se que as construções mais próximas ao paredão rochoso apresentam baixo padrão construtivo, sendo mais vulneráveis ao processo (Figuras 4 e 5). Assim um bloco de dimensões decimétricas pode abalar a estrutura da construção.

Figura 2. Vista do alto da encosta e das moradias em sua base sujeitas a risco de queda de blocos.

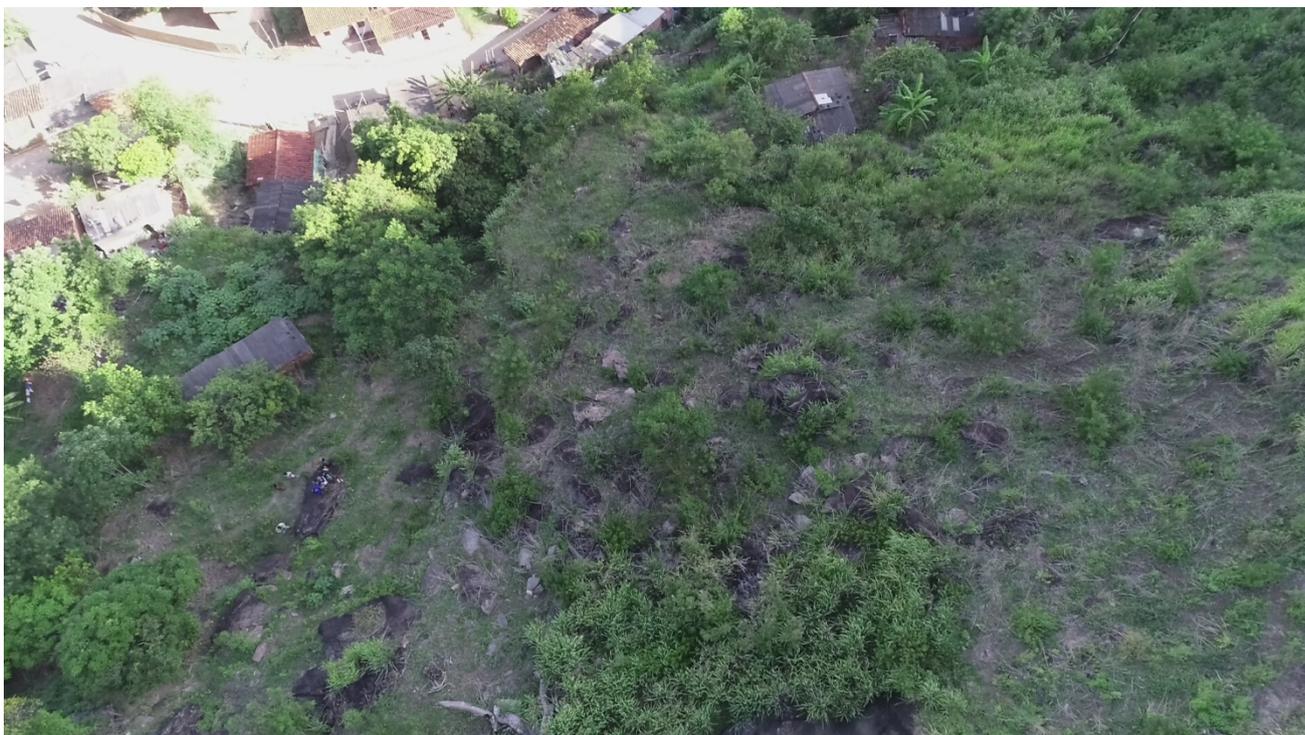
Figura 3. Vista do alto da encosta e das moradias em sua base sujeitas a risco de queda de blocos. Detalhes de blocos soltos na face da encosta.

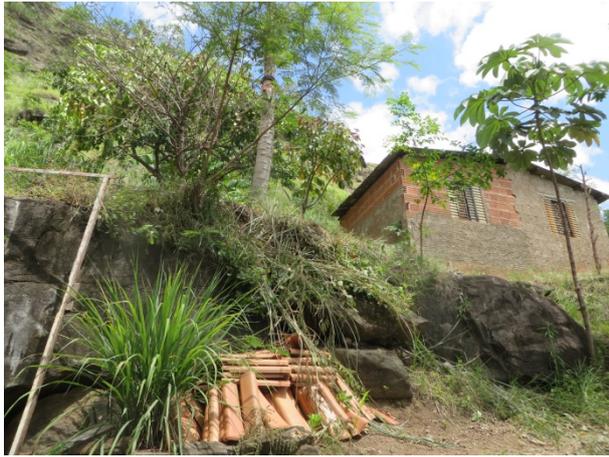
Figura 4. Moradia de baixo padrão construtivo na base da encosta em risco a queda de blocos.

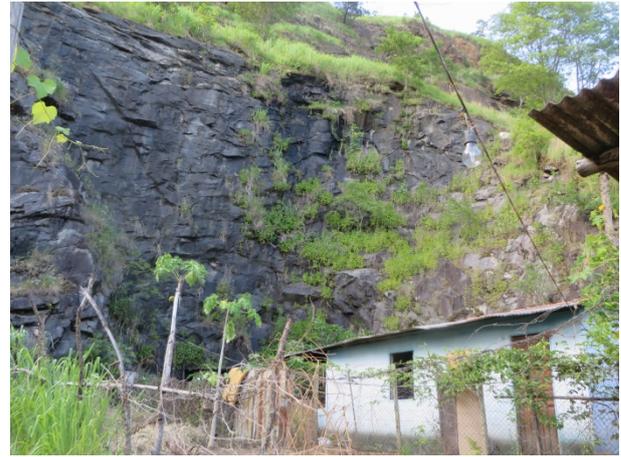
Figura 5. Moradia de baixo padrão construtivo na base do paredão rochoso (face da pedreira abandonada) em risco a queda de blocos.

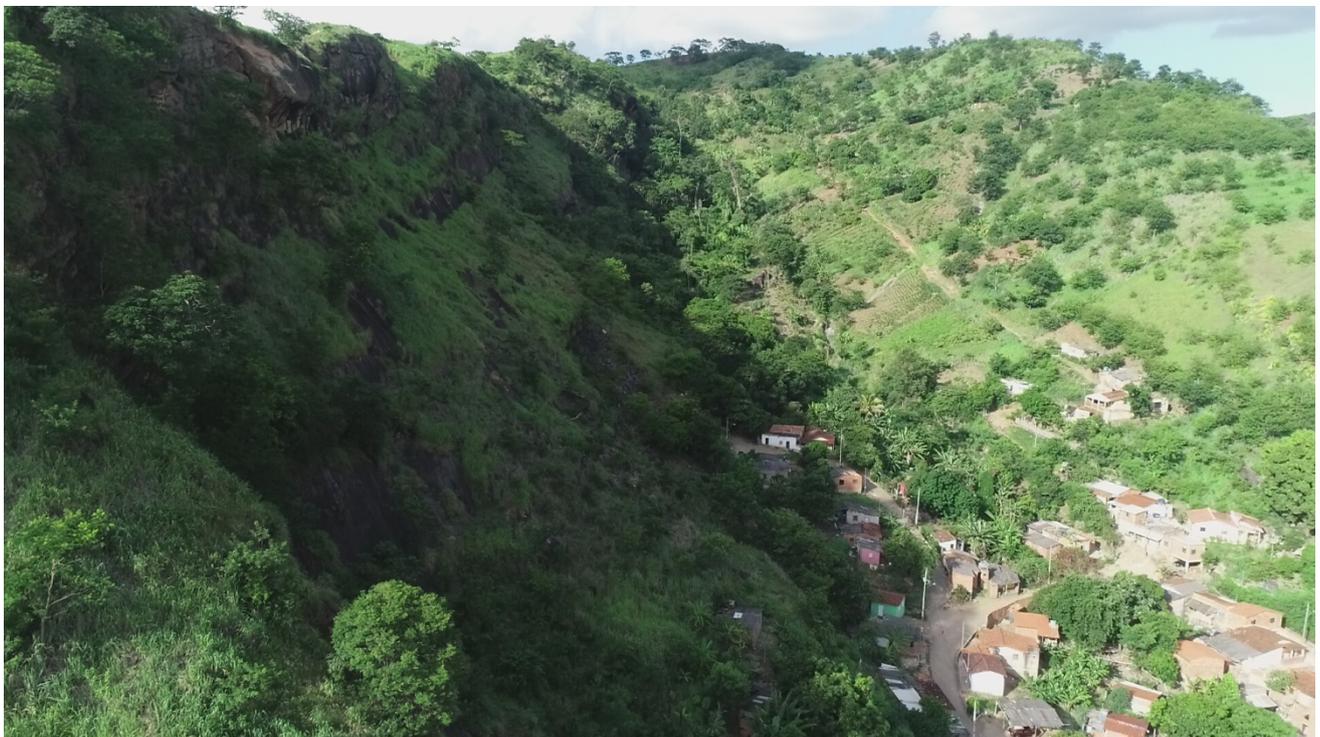
Além da parede da pedreira abandonada, o maciço rochoso natural, com aproximadamente 60 metros de amplitude e declividade acima de 60°, apresenta grandes discontinuidades que delimitam blocos rochosos de tamanho métrico (Figuras 6 a 8). Algumas delas com presença de raízes de árvores (Figura 9), as quais facilitam a percolação da água pelas fraturas na rocha e até mesmo o descolamento e início da movimentação do bloco. A figura 10 mostra a atuação de raízes nas discontinuidades da rocha, onde uma lasca foi mobilizada em função disso.

Figura 6. Visão geral da morfologia da encosta e das residências em risco.

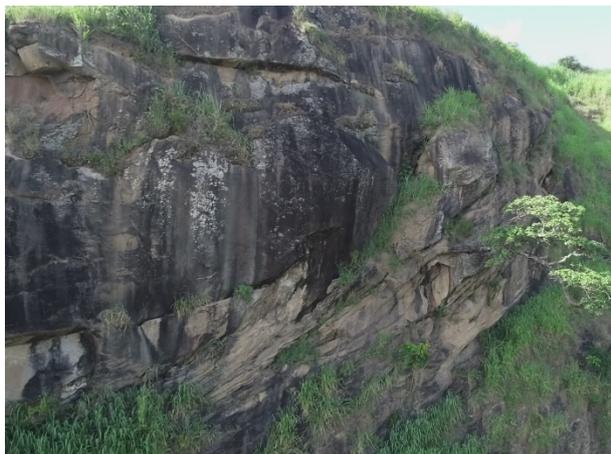
Figura 7. Descontinuidades com raízes de vegetação na face natural do maciço rochoso.

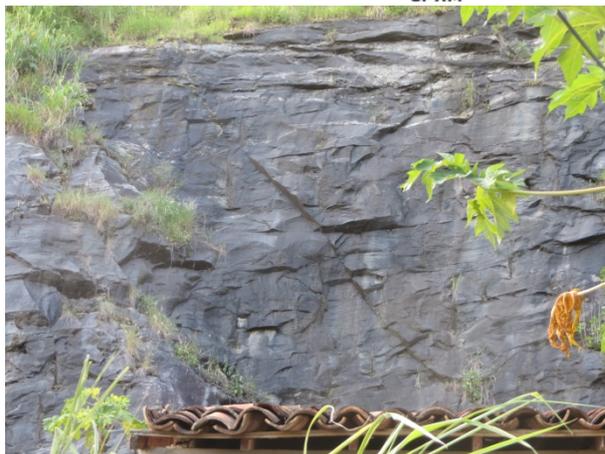
Figura 8. Descontinuidade persistente na face do paredão da pedreira abandonada.

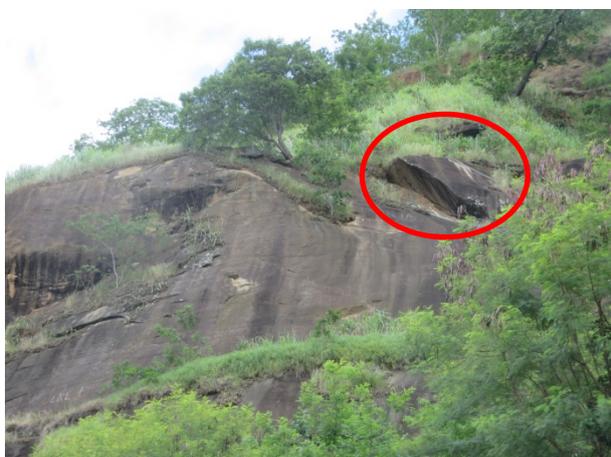
Figura 9. Descontinuidades com raízes de vegetação na face natural do paredão rochoso. Observa-se uma porção do maciço onde já ocorreu a mobilização de bloco rochoso (destacado em vermelho).

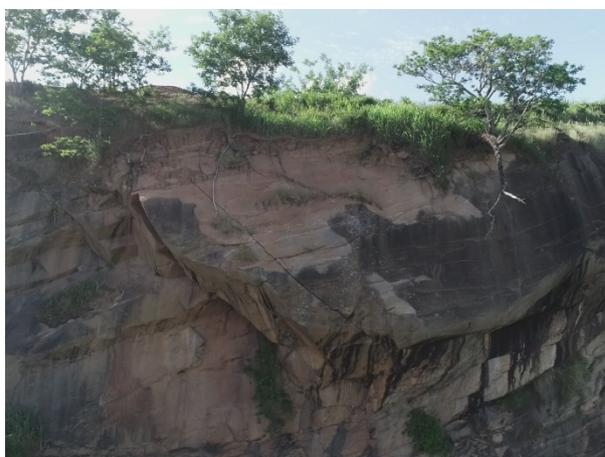
Figura 10. Descontinuidades com raízes de vegetação na descontinuidade do maciço rochoso. Observa-se que já ocorreu a mobilização de um bloco rochoso.

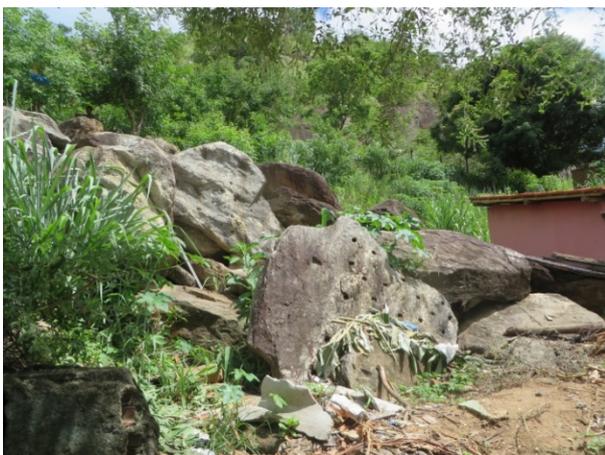
Figura 12: Ponto 1 - Blocos depositados próximos a moradia após desmonte mecânico.

Pontos 1 e 8 : Blocos desmontados ou rolados próximos a moradias. Locais com esta característica devem ser vistoriados e fiscalizados de forma a verificar a estabilidade do material e impedir que novas construções se instalem sobre os blocos. Caso necessário, recomenda-se proceder com a remoção dos blocos.

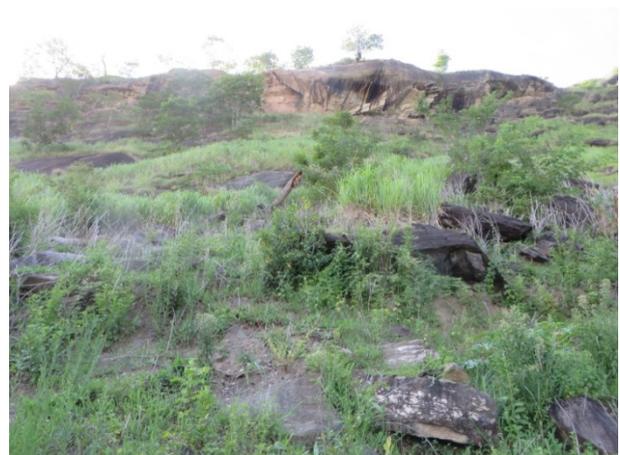
Figura 13: Ponto 8 – Depósito de tálus localizado entre as moradias e o maciço rochoso.

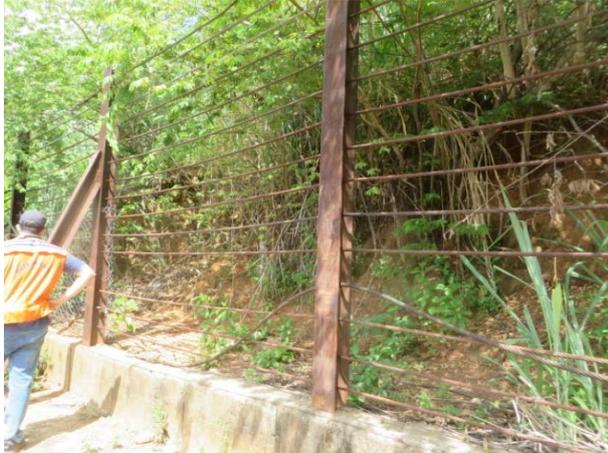
Figura 14: Ponto 2 – Cerca, parcialmente deteriorada, construída com objetivo de conter ou reduzir o movimento de blocos.

Pontos 2, 3, 4 e 6: Sugere-se a vistoria nas obras de forma a avaliar a necessidade de manutenção. Além disso, é essencial conscientizar a população sobre o objetivo da obra de contenção, bem como sobre o prejuízo causado pelo vandalismo.

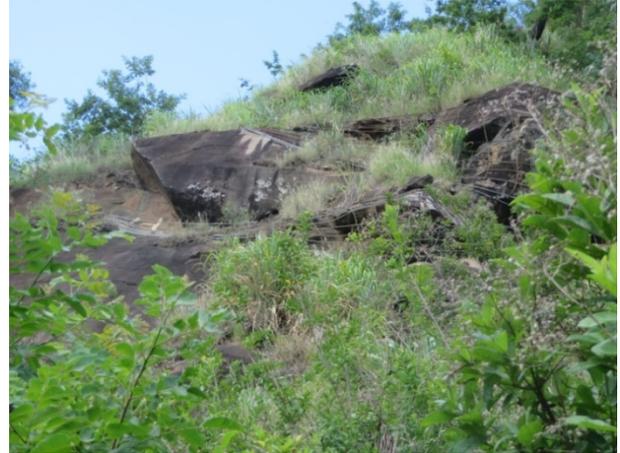
Figura 15: Ponto 6 - Tela que engloba bloco fraturado com finalidade de impedir a queda de lascas e blocos.

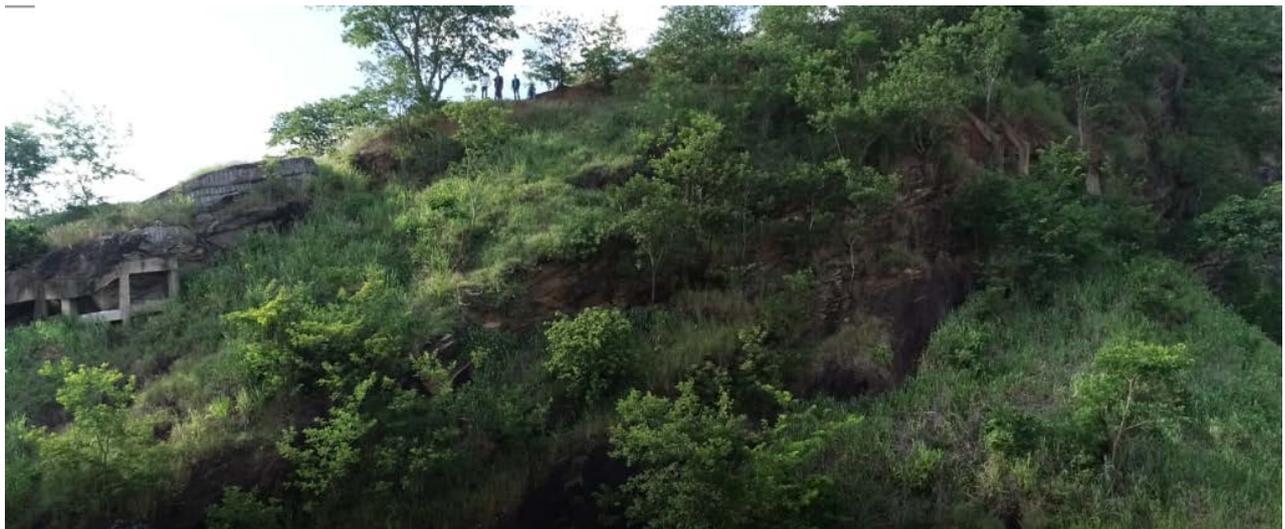
Figura 16: Pontos 3 e 4 – Ancoragem em blocos rochosos próximo ao topo do maciço.

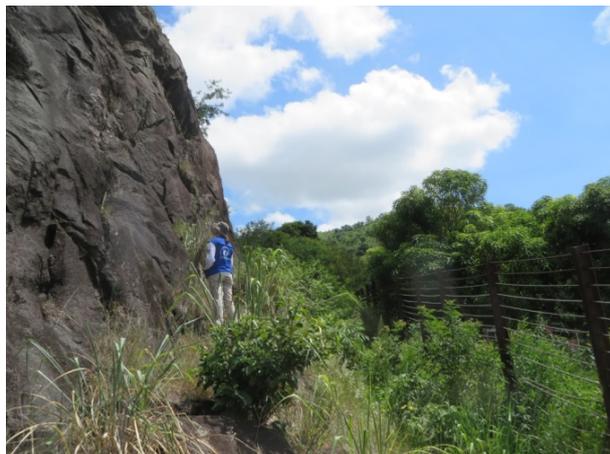
Figura 17: Ponto 5 - Área em que a cerca encontra-se próxima ao maciço rochoso.

Ponto 5 : Nas áreas em que a cerca está próxima ao maciço é ainda mais importante uma avaliação frequente afim de verificar se nenhum bloco ou lasca pode se romper e saltar sobre estrutura. Após o início do movimento, o bloco pode colidir na superfície do maciço e modificar a sua trajetória e velocidade.

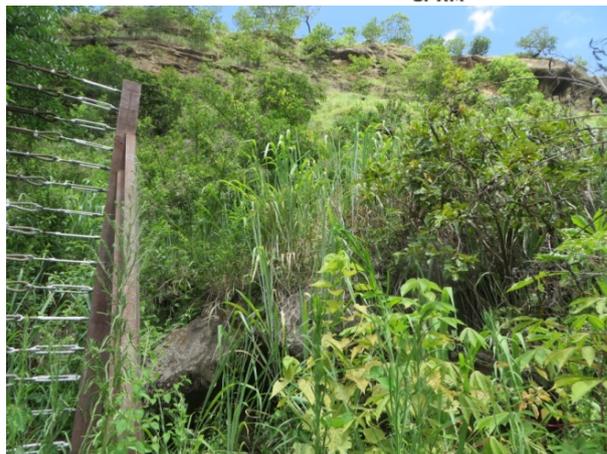
Figura 18: Ponto 7 - Ponto em que foram interrompidas as obras de contenção.

Ponto 7: Ponto de interrupção da cerca no qual há blocos soltos e maciço rochoso fraturado, sendo importante a vistoria frequente. Além disso, é essencial a avaliação da necessidade de obras no local. É altamente recomendável que esta análise seja feita por uma empresa de geotecnia especializada e com experiência no processo de queda de blocos.

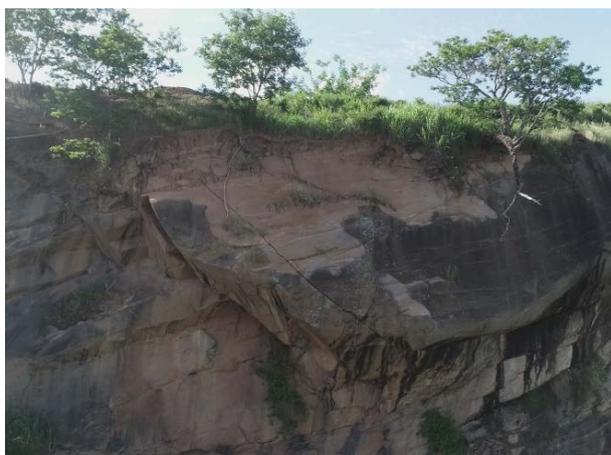
Pontos 9 e 10: Locais com risco de desprendimento de blocos na porção superior do maciço uma vez que há indícios como vegetação crescendo nas fraturas da rocha, sinais de percolação de água e preenchimento das discontinuidades por solo.

Figura 19: Ponto 9 - Maciço com fraturas preenchidas por solo e com marcas que indicam percolação de água nas discontinuidades.

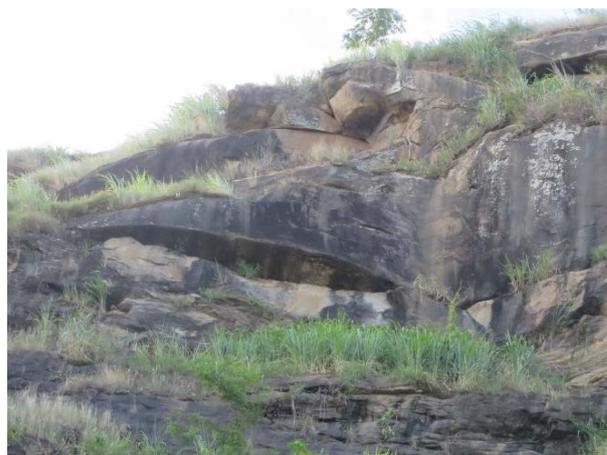
Figura 20: Ponto 10 - Maciço fraturado com raízes de arbustos crescendo nas fraturas.

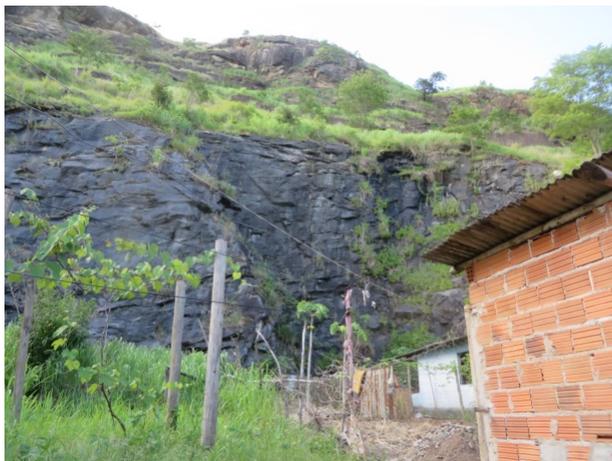
Figura 21: Ponto 11 – Moradias construídas em área de pedreira desativada.

Ponto 11 - Pedreira com presença de família de fraturas na face do talude e marcas de percolação de água. É importante uma fiscalização frequente a fim de impedir a expansão das moradias para dentro da área da pedreira. Pedreiras desativadas são inapropriadas para a ocupação.
