AVALIAÇÃO TÉCNICA DO SISTEMA PÚBLICO DE ABASTECIMENTO DE ÁGUA DA CIDADE DE PARINTINS (AM)

*Projeto desenvolvido pelo Serviço Geológico do Brasil-
CPRM em parceria com a Prefeitura Municipal de Parintins*

SERVIÇO GEOLÓGICO DO BRASIL - CPRM
Superintendência Regional de Manaus

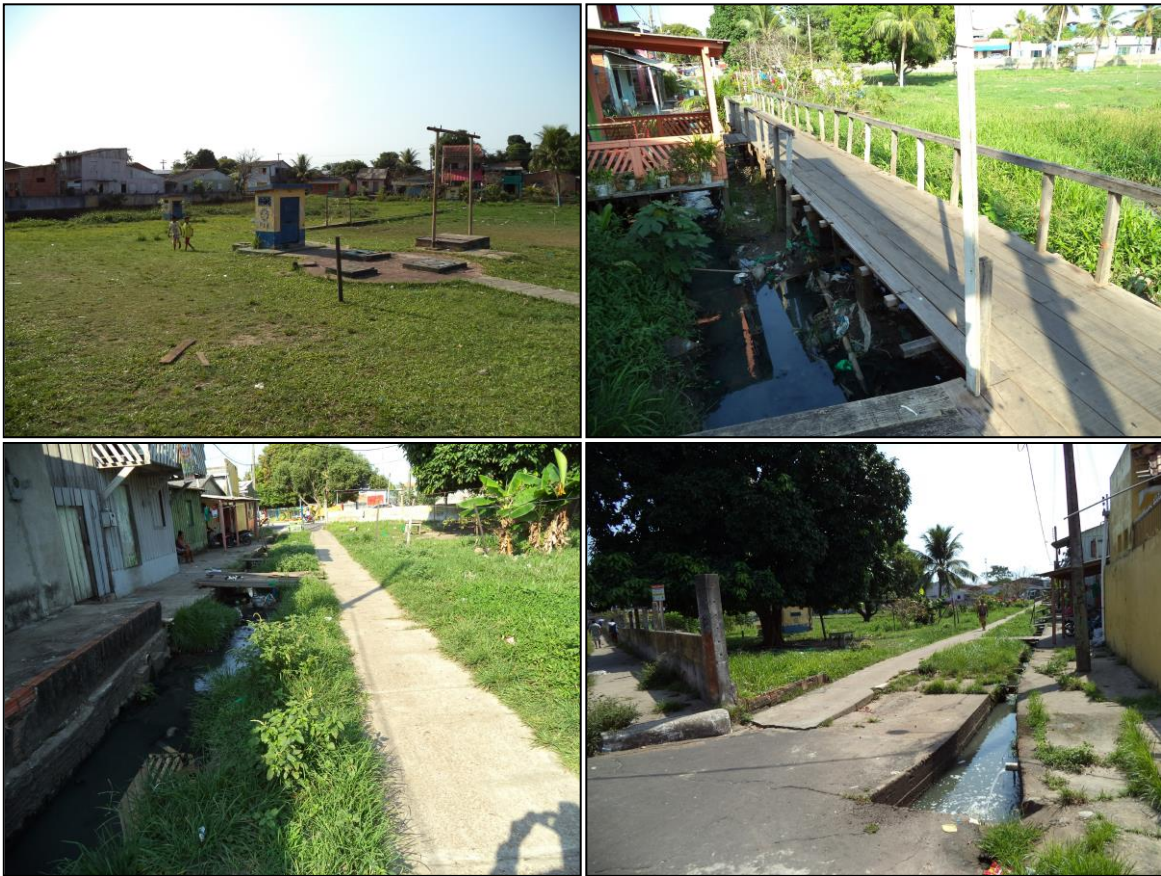
- **Leste da rua Rio Branco**, com cerca de 5.000 m², que contém apenas um poço ativo (PT-01), no seu extremo noroeste, e quatro poços que foram desativados e tamponados em 2006 por recomendações dos estudos do SGB-CPRM (2005). Em seu limite sudeste, o muro que separava o terreno da viela conhecida como Beco Submarino se rompeu e não foi recuperado, permitindo livre acesso a qualquer pessoa, tendo sido observada a presença de inúmeras crianças em seu interior jogando futebol. Portanto, não há segurança nenhuma no local, que fica vulnerável a atos de vandalismo até no próprio poço em operação. O Beco Submarino, que faz limite com o terreno, é ladeado por um canal de esgotos a céu-aberto que flui das partes mais altas da cidade pelo meio-fio das ruas Rio Branco e Paraíba e se dirige ao Lago da Francesa. As palafitas instaladas no Beco também despejam todos seus dejetos domésticos diretamente nesse canal superficial, contribuindo ainda mais para a infiltração de contaminantes orgânicos no aquífero adjacente que alimenta os poços da Estação, o que obviamente se reflete na má qualidade das águas subterrâneas aí captadas (**Figuras 2 e 3**).

Figura 3: Aspectos do terreno da Estação de Bombeamento I, a leste da rua Rio Branco, sem muro de proteção e ladeado por um canal de esgoto a céu-aberto que acompanha o Beco Submarino

Um exemplo marcante dessa situação, como já relatado no item 2 deste laudo, é verificado nos arredores do Bombeamento I, onde se observa intenso fluxo de esgotos domésticos escorrendo pelo meio-fio das ruas Rio Branco e Paraíba em direção a um canal superficial que ladeia o sistema de palafitas do Beco Submarino, fluxo esse que se infiltra pelas rachaduras dos pavimentos e contamina as partes superiores do aquífero local. As palafitas instaladas no Beco, limítrofe a um dos terrenos do Bombeamento I, também despejam todos seus dejetos domésticos diretamente nesse canal, que se dirige ao Lago da Francesa, contribuindo ainda mais para a infiltração de contaminantes orgânicos no aquífero adjacente que alimenta os poços da Estação, o que se reflete na má qualidade das águas subterrâneas aí captadas (**Figuras 3 e 4**). Situação semelhante ocorre com a Estação de Bombeamento II.

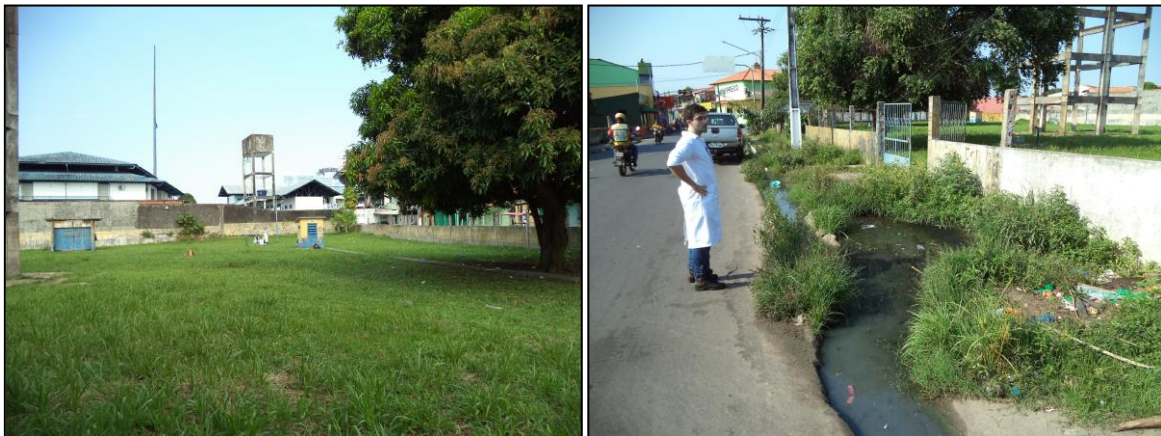
- **Oeste da rua Rio Branco**, com pouco mais de 4.000 m², contém três poços em operação (PT-03, 04 e 05), além de dois poços que foram desativados e tamponados por recomendações dos estudos do SGB-CPRM (2005) e um poço recém-soterrado (PT-02), que precisa ser rapidamente tamponado para evitar que se transforme em mais um conduto para o fluxo dos contaminantes do entorno. O terreno é todo murado, mas sem cadeado no portão de acesso; em sua entrada, observa-se intenso fluxo de esgotos domésticos escorrendo pelo meio-fio da rua Rio Branco em direção ao canal que ladeia o Beco Submarino. O mesmo ocorre no meio-fio da rua Paraíba, limite sul do terreno (**Figuras 2 e 4**).

Figura 4: Terreno da Estação de Bombeamento I, a oeste da rua Rio Branco, com esgotos domésticos escorrendo no meio-fio em frente ao portão de acesso ao terreno.

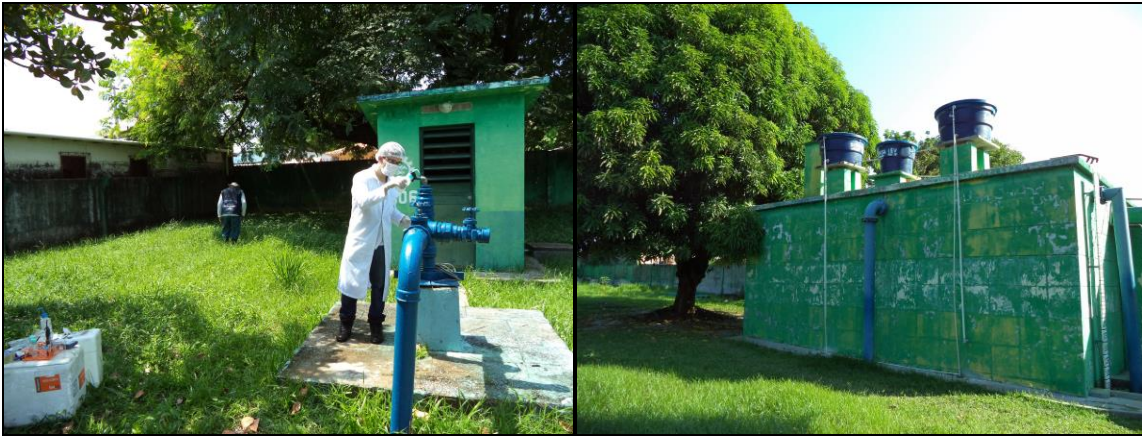
- **Rua Paraíba**, com 2.000 m², onde se situam dois poços em operação (PT-06 e PT-21), justamente os dois mais profundos da Estação, e o reservatório de alvenaria, com 500 m³, que é alimentado pelos seis poços do sistema. Daí a água é distribuída para diversos bairros, após uma cloração simples, que é feita de modo intermitente e sem muito controle de dosagem. Os dois poços estão muito próximos (< 30m) a residências com fossas e na entrada do terreno também se observa fluxo de esgotos no meio-fio da rua Paraíba. Nesse local, a segurança é adequada, com acesso restrito aos funcionários do SAAE que aí trabalham (**Figuras 2 e 5**).

Figura 5: Terreno da Estação de Bombeamento I, na rua Paraíba, com vista do poço PT-06 e do reservatório de concreto com as caixas azuis de fibra onde é feita a dosagem de cloro.

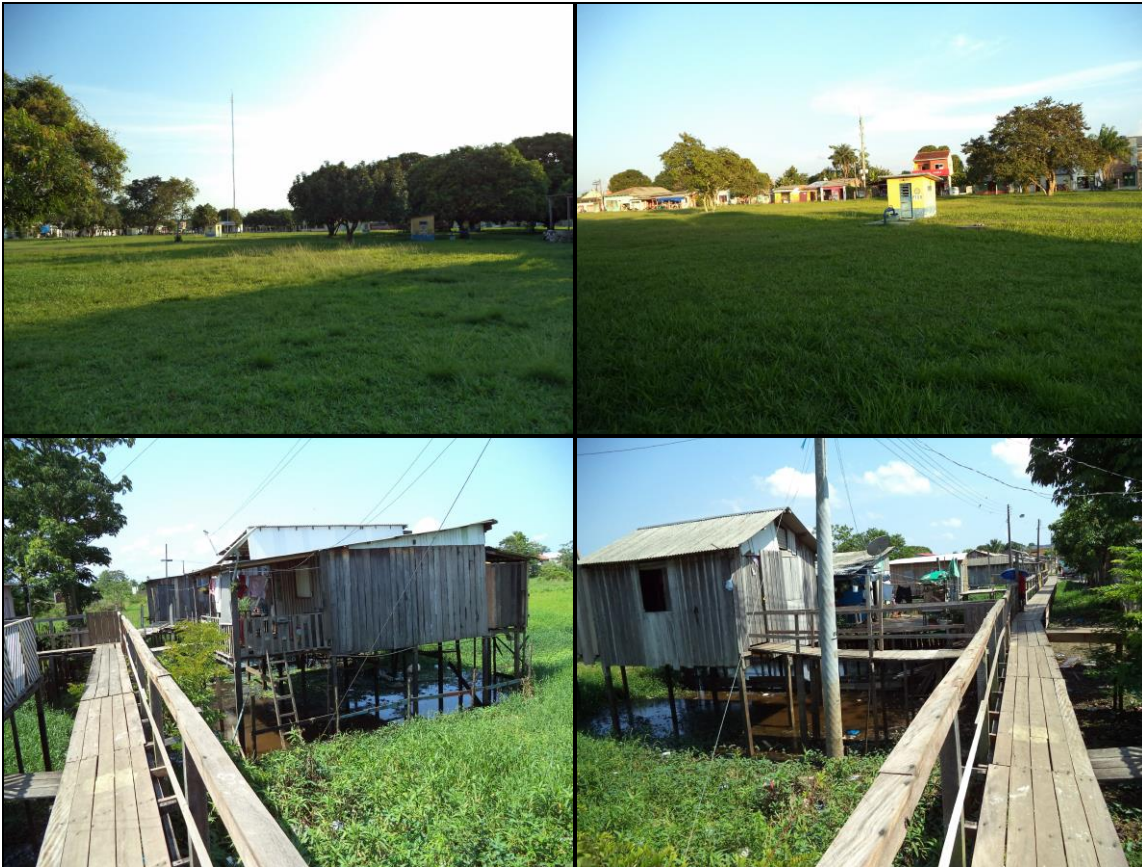
O terreno é limpo, bem cuidado e cercado, com acesso permitido somente aos funcionários do SAAE, e as residências mais próximas estão a mais de 50m. Porém, pelo meio-fio das ruas que o delimitam, a exemplo do Bombeamento I, observa-se fluxo de esgotos domésticos, que se infiltram pelas rachaduras dos pavimentos e podem contaminar as partes superiores do aquífero local. Outro foco de contaminação observada é uma sequência de palafitas instaladas, cerca de 250m a oeste dos poços PT-10 e PT-11, à beira do canal fluvial Lago Macurany – Rio Amazonas, que lançam seus dejetos domésticos a céu-aberto. Apesar da distância e das palafitas estarem num nível topográfico abaixo do terreno da Estação II, um bombeamento excessivo dos poços, ao longo do tempo, pode inverter localmente o fluxo normal das águas subterrâneas, carreando os contaminantes orgânicos em direção a esses poços (**Figuras 6 e 7**).

Figura 7: Acima, vistas do terreno da Estação de Bombeamento II; abaixo, palafitas que lançam seus esgotos domésticos a céu-aberto, cerca de 250m a oeste do terreno do Bombeamento.

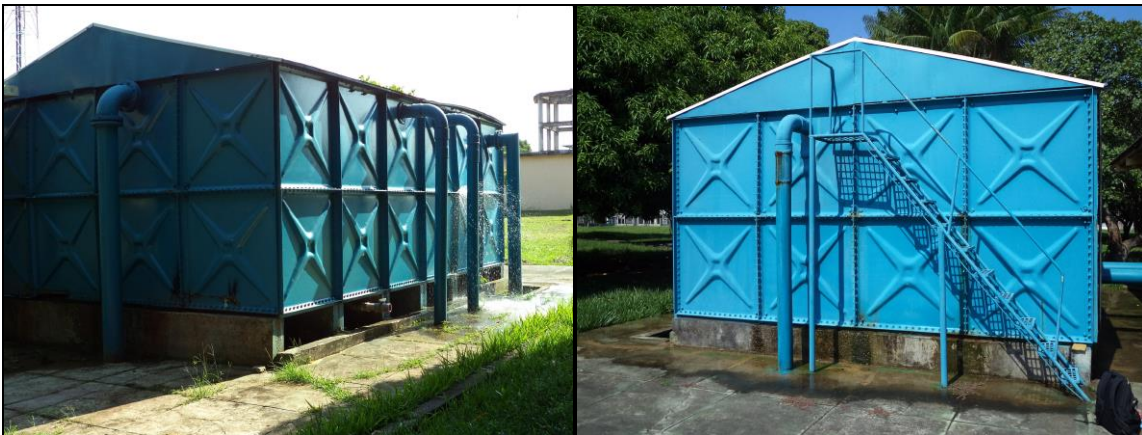
Uma característica negativa a destacar na Estação é a corrosão do reservatório de ferro, com cerca de 40 anos de utilização, que provoca rachaduras e consequentes vazamentos de água para o terreno, observando-se grande acúmulo da água vazada no entorno do poço PT-10. Essa água acumulada, com fezes de urubus e morcegos, se infiltra na coluna do referido poço. Importante citar que na Estação existem outros dois reservatórios, ambos de concreto, um elevado e um apoiado, sendo que o primeiro foi

Figura 8: Reservatório de ferro da Estação de Bombeamento II, com corrosão que provoca rachaduras e vazamentos da água aí armazenada.

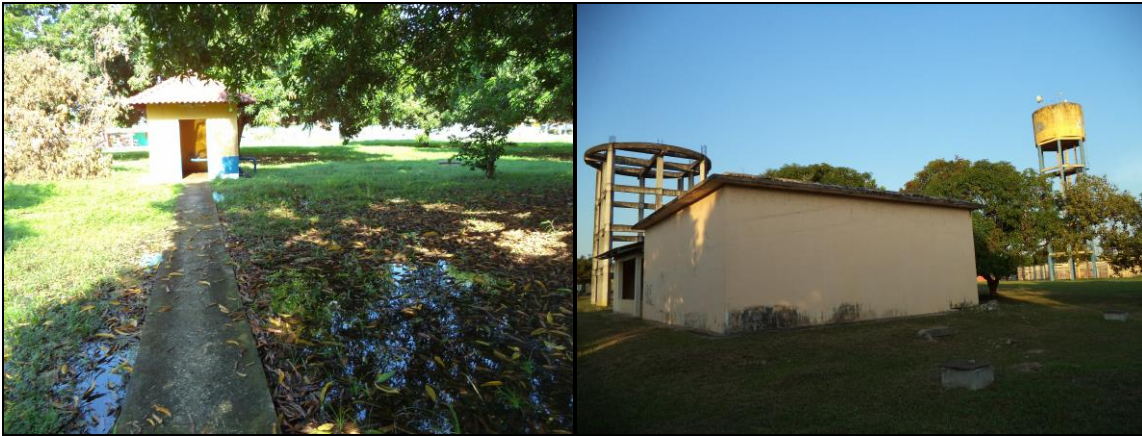
desativado há tempos, quando começou a apresentar vazamentos, e o segundo nunca entrou em operação por problemas judiciais referentes à sua construção (**Figuras 8 e 9**).

Figura 9: À esquerda, água de vazamento do reservatório de ferro acumulada no entorno do poço PT-10; à direita, vista de dois reservatórios de concreto, sem utilização, existentes no terreno do bombeamento II.

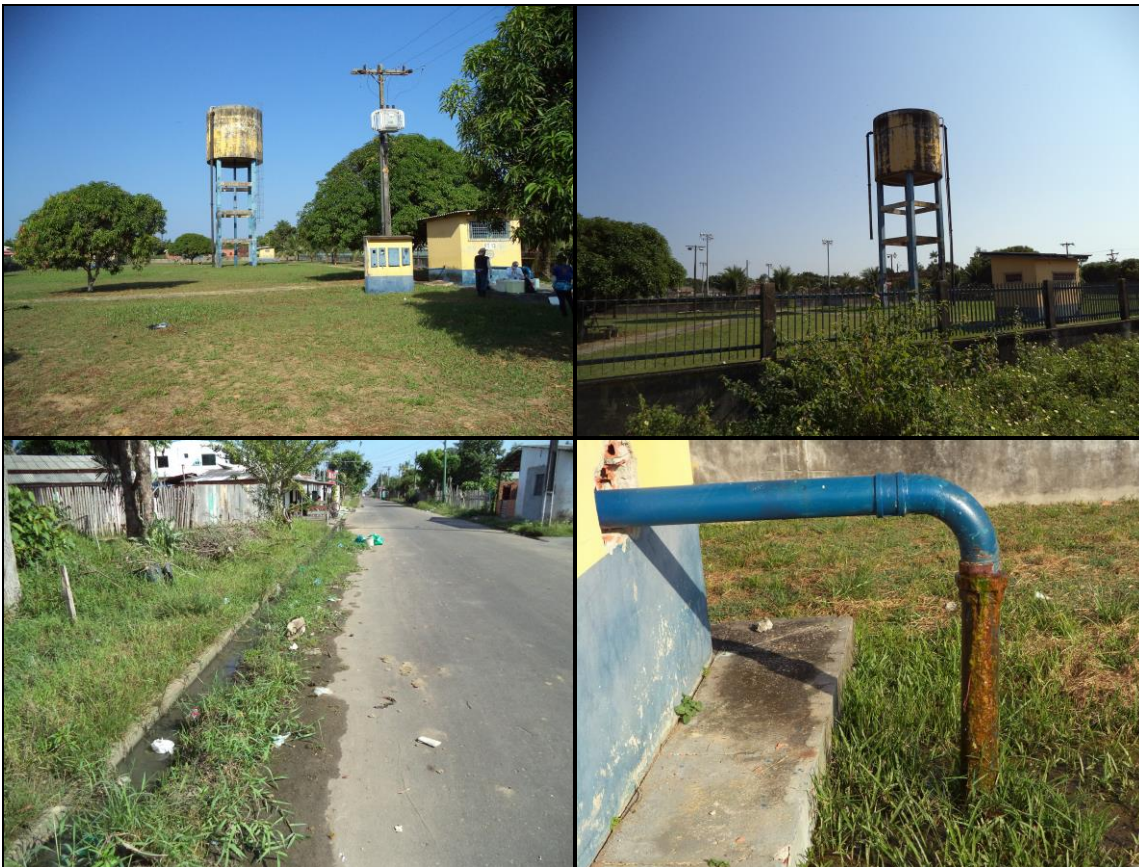
O terreno é limpo, bem cuidado, murado e gradeado, com acesso permitido somente aos funcionários do SAAE que trabalham no local, e as residências mais próximas estão a mais de 30m dos limites da Estação. Porém, pelo meio-fio das ruas Guajarina Prestes e Dom Arcângelo, a 20-30 metros dos poços, também foi observado fluxo de esgotos domésticos, que se infiltram pelas rachaduras dos pavimentos e podem contaminar as partes superiores do aquífero local (**Figura 11**).

Na visita ao local, durante as amostragens, foram observados vazamentos nas tubulações dos poços PT-14 e PT-16 (**Figura 11**). Vale destacar que não foi possível coletar amostras na saída do reservatório elevado pois o mesmo não dispõe de nenhuma torneira ou registro de saída. Desse modo, a amostra correspondente foi coletada na torneira de uma residência que fica em frente à Estação.

Figura 11: Acima, vistas do terreno da Estação de Bombeamento III; abaixo, acúmulo de esgoto doméstico no meio-fio da rua Guajarina Prestes e vazamento na tubulação do poço PT-14.

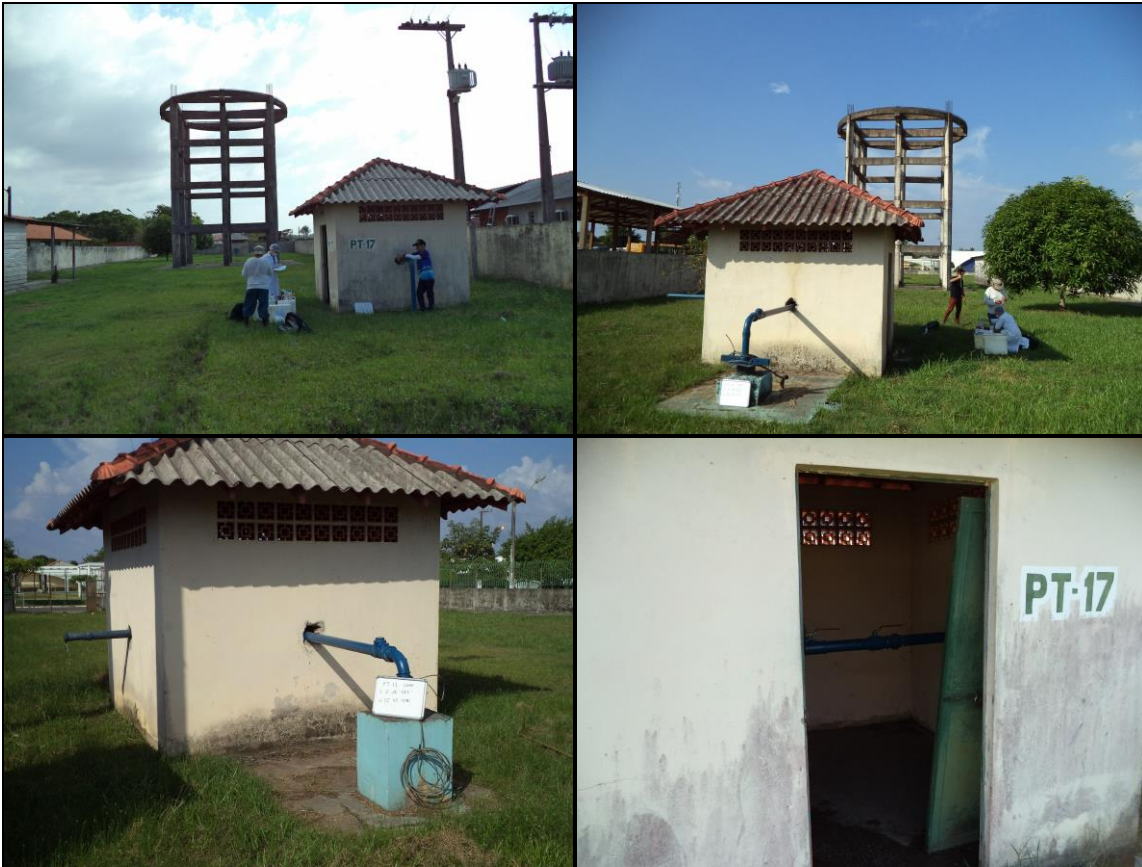
O terreno é limpo, bem cuidado, murado e gradeado, porém o portão de entrada não tem cadeado e, como não há vigias do SAAE no local, este fica vulnerável a atos de vandalismo, inclusive nos próprios poços cujas casas de controle das bombas não possuem sequer portas (**Figura 13**). Como eventuais fontes de contaminação podem ser citadas uma fábrica de asfalto, que fica ao lado, e a lixeira municipal, distante 380m a noroeste.

Figura 13: Acima, vistas de frente e de fundo do terreno da Estação de Bombeamento IV, onde se observa “esqueleto” de reservatório inacabado; abaixo, poço PT-17, com vazamento na tubulação de retorno e sem porta na casa de comando da bomba.

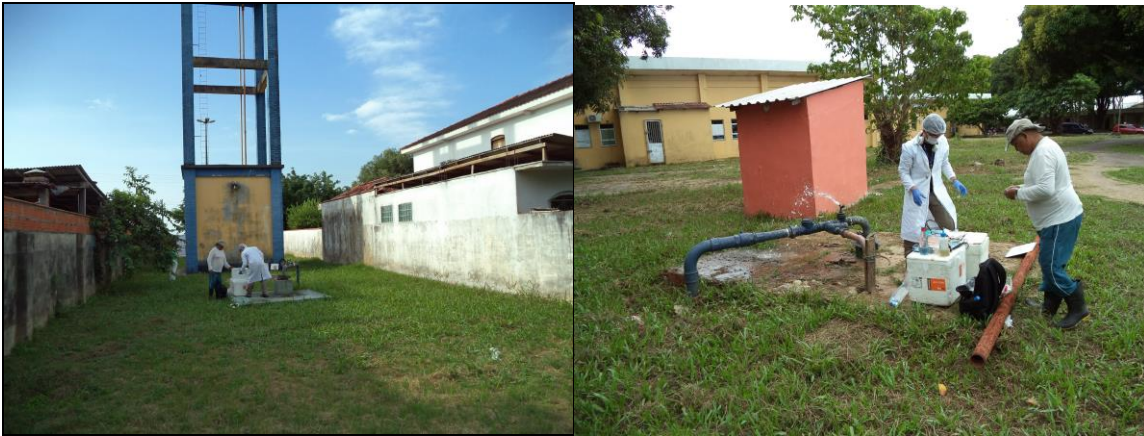
Os poços PT-19 e PT-20 ficam no Centro de Parintins, respectivamente a 40 e 60m da margem do rio Amazonas. O primeiro encontra-se num terreno murado, com 500 m² e muito próximo (< 30m) de residências com fossas, onde existe um reservatório desativado; o segundo fica nos fundos do Hospital Jofre Cohen, em terreno aberto (**Figuras 14 e 15**). Ambos injetam diretamente na rede, sem nenhum tratamento e, assim como todos os poços das quatro estações, trabalham num regime de bombeamento de 18 horas/dia.

Figura 15: À esquerda, terreno onde fica o poço PT-19 do SAAE, com reservatório elevado desativado; à direita, poço PT-20, nos fundos do terreno do Hospital Jofre Cohen.

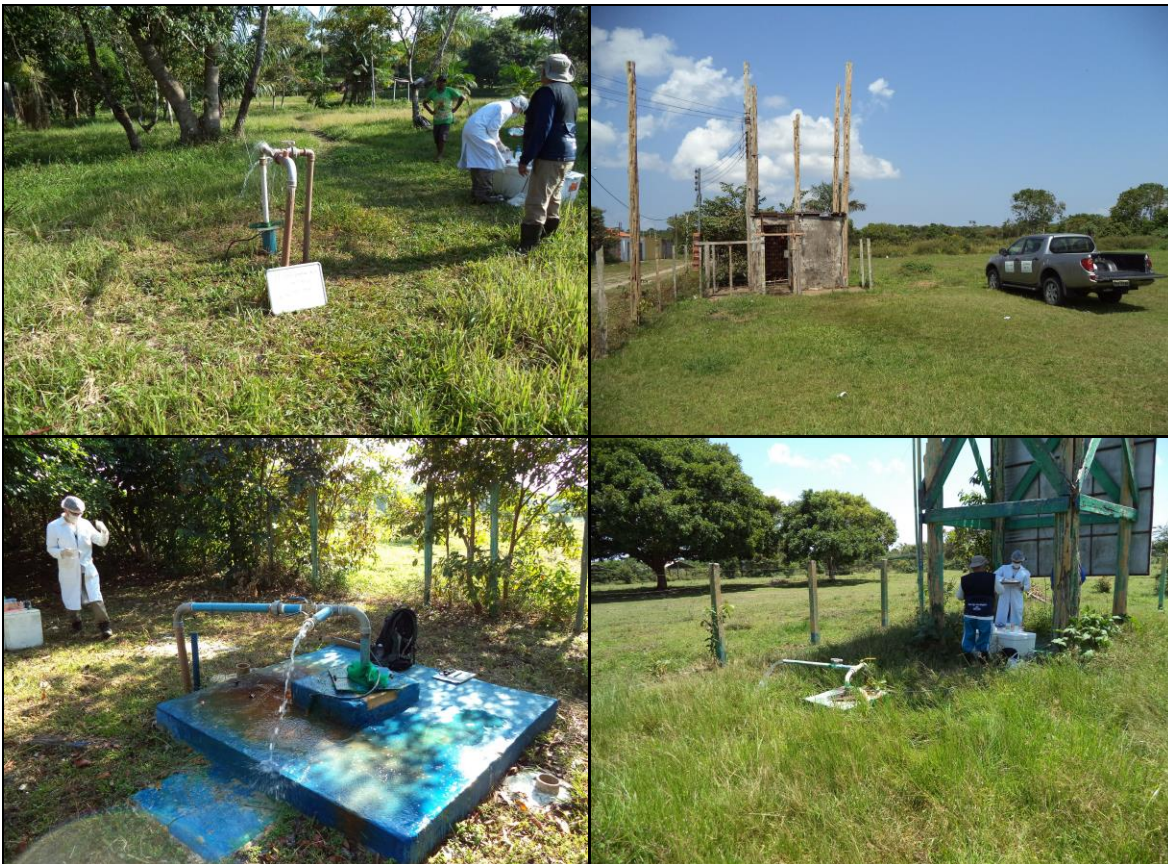
Os dois poços do SAAE situados nos limites da zona urbana, denominados Rodovia Odovaldo Novo e Pascoal Alágio, injetam diretamente na rede de distribuição do bairro Pascoal Alágio, sem nenhum tipo de tratamento. O primeiro fica nos fundos do Sítio do Vice-Prefeito Tony Medeiros e está cedido ao SAAE, distando apenas 210m da lixeira municipal; o segundo foi construído num terreno da Diocese, está também cedido ao SAAE e não apresenta qualquer fonte contaminante em seu entorno, porém sua casa de proteção e o quadro elétrico precisam de manutenção urgente (**Figuras 16 e 17**).

Figura 17: Acima, poços da rodovia Odovaldo Novo e do Pascoal Alágio (no interior da casa de proteção); abaixo, poços das comunidades Macurany-Santa Luzia e Aninga - Ramal dos Reis.

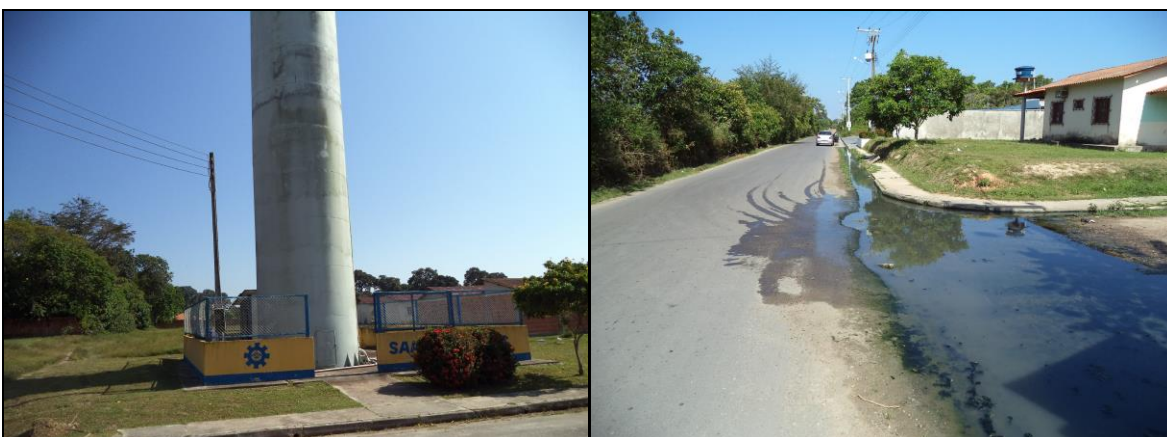
Os seis poços instalados na zona suburbana abastecem caixas d'água, com capacidade variando de 5 a 20m³, de onde a água é distribuída por gravidade, sem nenhum tratamento, para as respectivas comunidades (**Tabela 2 e Figuras 16 e 17**). Em nenhum deles foi observada qualquer fonte contaminante num raio de até 100m. Vale ressaltar, no entanto, que na entrada do condomínio Vila Cristina, cujo poço abastece cerca de 300 residências, foi observado, a pouco mais de 200m desse poço, grande acúmulo de esgoto doméstico escorrendo pelo meio-fio da Estrada do Macurany, o qual pode, se essa situação persistir, infiltrar no solo e contaminar o aquífero local e o citado poço (**Figuras 16 e 18**). A informação que foi passada à equipe técnica é que a Estação de Tratamento de Esgotos do condomínio, finalizado em 2009, apresentou problemas construtivos e foi desativada depois de pouco tempo de funcionamento, e atualmente os moradores do local lançam seus dejetos domésticos diretamente nas ruas do condomínio.

Figura 18: À esquerda, local do poço do Condomínio Vila Cristina, que alimenta caixa de água de aço com 20m³; à direita, acúmulo de esgotos domésticos a céu-aberto, na entrada do condomínio, a cerca de 200m do poço.

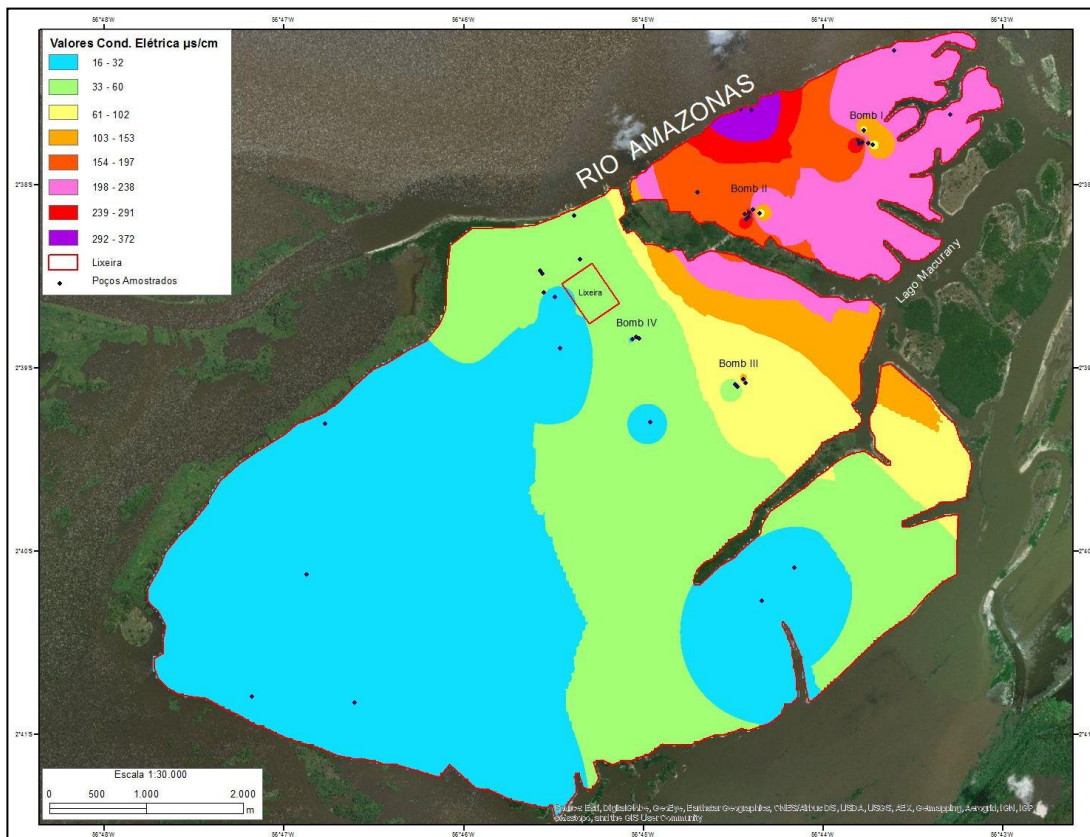
Figura 23: Mapa da distribuição da condut. elétrica nas águas subterrâneas da cidade de Parintins

A CE representou muito bem a distribuição dos principais contaminantes (**Figura 23**). Dessa forma, recomenda-se que o SAAE tome medidas para o monitoramento contínuo desse parâmetro, com o intuito de obter uma boa estimativa da melhora ou piora da qualidade dos poços da região.

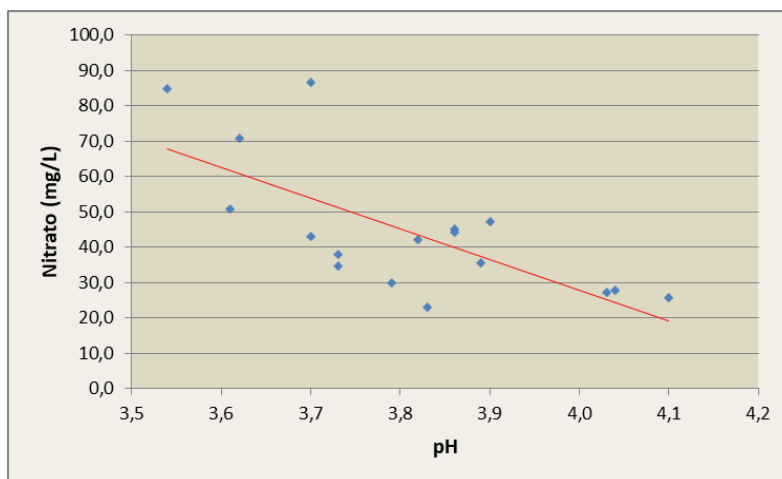
Figura 31: Boa correlação inversa entre os valores de pH e as concentrações de nitrato nos poços contaminados.

A correlação da acidez das águas contaminadas com o nitrato (**Figura 31**) é explicada pela própria origem desse íon, que representa o estágio final da oxidação da matéria orgânica. Os efluentes provenientes de esgotos domésticos são ricos em nitrogênio e se degradam em nitratos na presença de oxigênio, de acordo com o ciclo **nitrogênio orgânico > amônia > nitrito > nitrato**, conhecido como nitrificação, processo que envolve a transformação do nitrogênio amoniacal (NH_3 , NH_4^+) em nitratos e se desenvolve através de duas reações, sob a ação conjugada de bactérias amonificadoras:

Como se vê, a produção de nitrato é acompanhada pela diminuição do pH das águas, ou seja, pela elevação da sua acidez. A causa das altas concentrações desse íon nos poços públicos do setor norte de Parintins está, portanto, ligada à falta de um sistema de captação e tratamento dos esgotos na cidade, o que leva à infiltração dos resíduos líquidos desses esgotos, despejados em fossas ou a céu-aberto, até os níveis superiores das águas subterrâneas, contaminando-as por compostos nitrogenados.
