1. INTRODUÇÃO

Este Relatório apresenta o **Plano Municipal de Redução de Riscos de Nova Friburgo**, elaborado para estabelecer referenciais técnicos e gerenciais que vão permitir a implementação de ações estruturais e não estruturais, oriundas do Poder Público Municipal, em prazos adequados aos recursos orçamentários do Município e a eventuais aportes financeiros de origem Federal e ou outros, para reduzir e controlar as situações de riscos associados a escorregamentos e solapamentos de margens de córregos, que ameaçam a segurança dos moradores de assentamentos precários existentes em seu território.

Os trabalhos para a elaboração do **Plano** foram realizados pelo Serviço Geológico do Brasil – CPRM entre os meses de maio de 2006 e junho de 2007, conforme o Contrato 038/2006, firmado entre esta instituição Federal e a Prefeitura Municipal de Nova Friburgo, no contexto do **Programa Urbanização, Regularização e Integração de Assentamentos Precários – Ação 2 – Apoio à Prevenção e Erradicação de Riscos em Assentamentos Precários**, do Ministério das Cidades, objeto de convênio entre a Prefeitura e este Ministério, através do Contrato 0174606-75/05, firmado entre o Município e a Caix

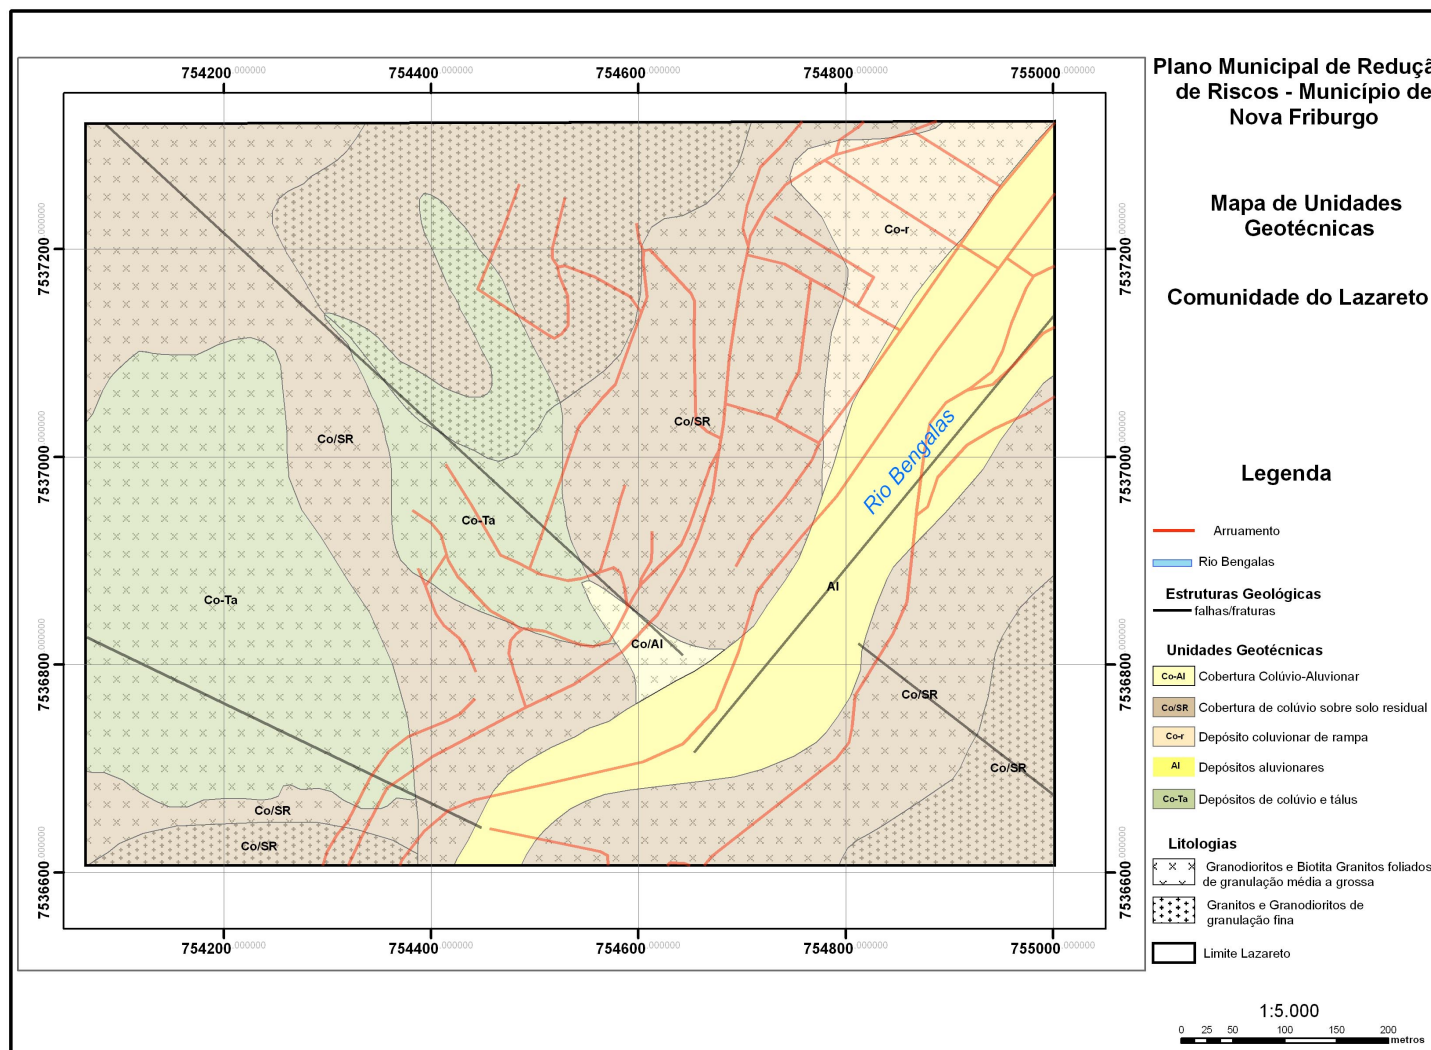
FIGURA 1. Lazareto – Caracterização geológico-geotécnica

As estruturas geológicas, falhas e fraturas, observadas na região do Lazareto (Figura 1) apresentam orientações predominantes NW e NE, que controlam a morfologia dos anfiteatros e concavidades estruturais.

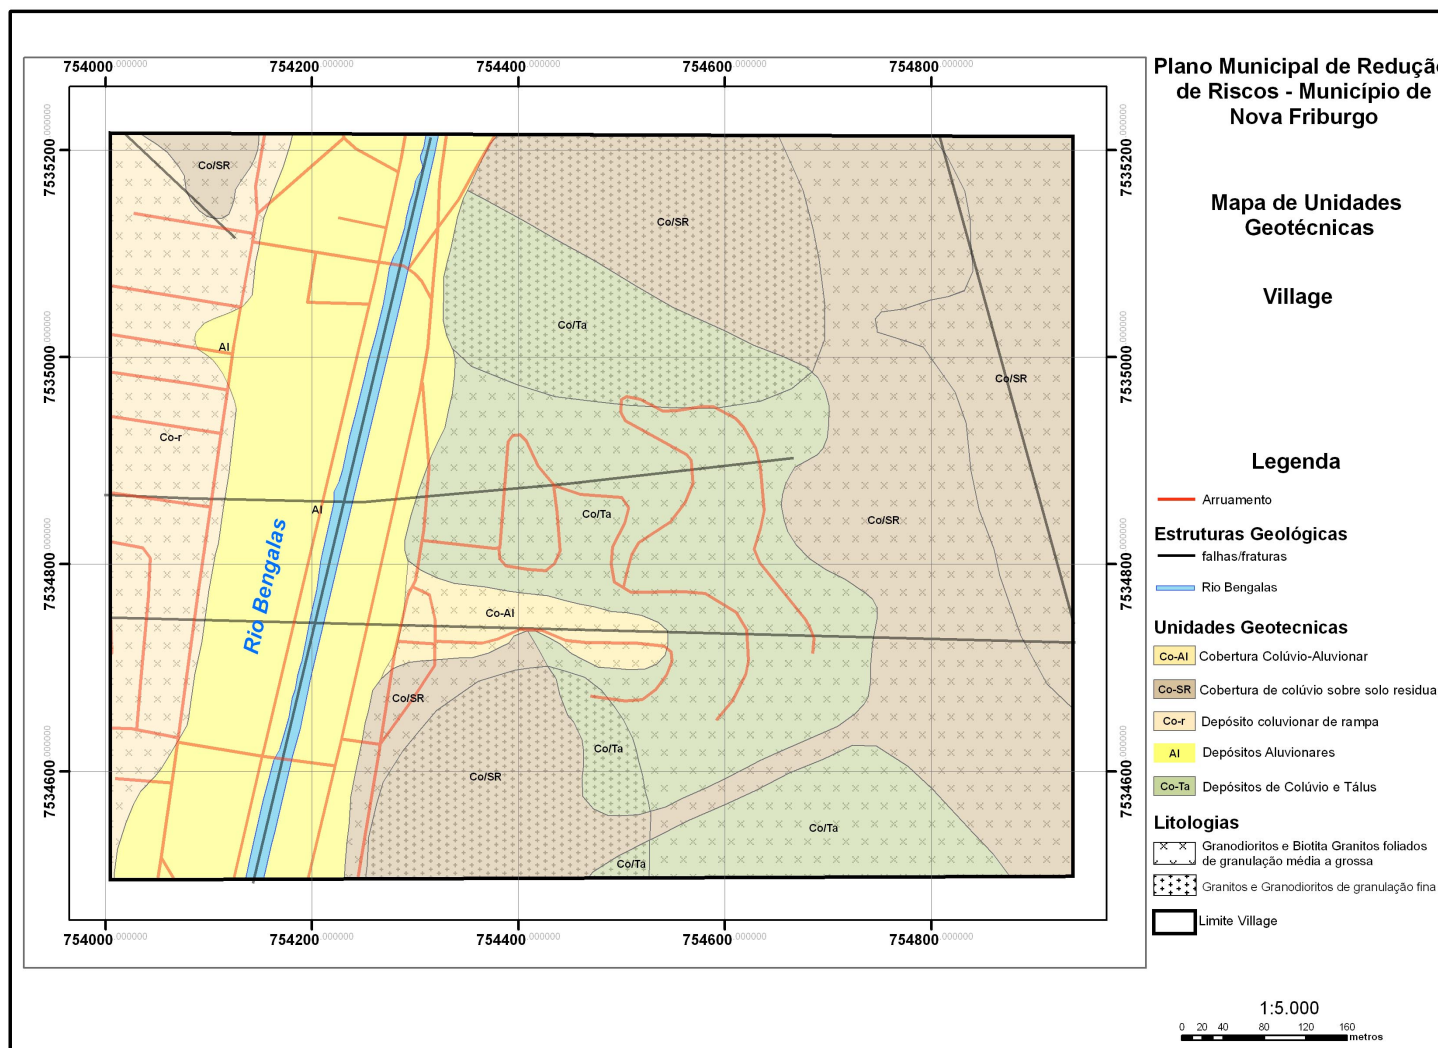
FIGURA 2. Village – Caracterização geológico-geotécnica

As estruturas geológicas observadas na região do Vilage representam, em pequena escala, as orientações estruturais regionais caracterizadas como falhas geológicas e/ou fraturas. Predominam feições estruturais com orientação **NNE**, como aquela onde está encaixado o Rio Bengalas, e estruturas **E-W** e **NW**, que controlam a morfologia dos anfiteatros e concavidades estruturais.

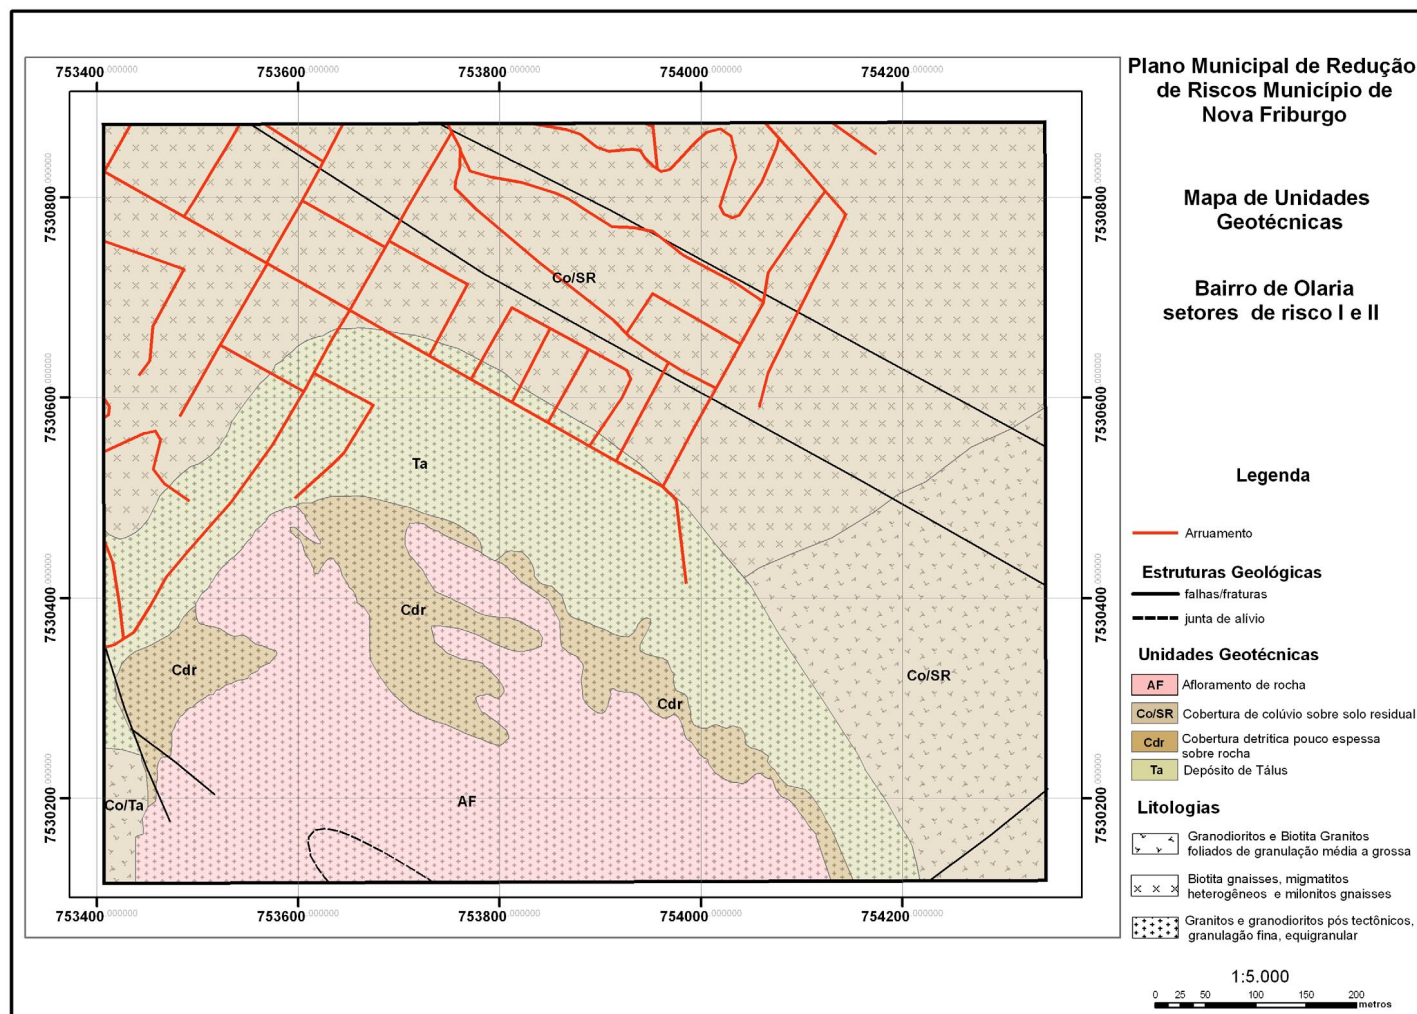
FIGURA 3. Olaria I e II – Caracterização geológico-geotécnica

A região de Olaria, representada no mapa, mostra feições estruturais predominantes com direção NW relacionadas à falhas e/ou fraturas que cortam os terrenos granito gnáissicos mais rebaixados. No maciço granítico da Pedra do Elefante ocorrem juntas de alívio concentradas principalmente na crista da escarpa rochosa. Essas feições e sua interseção com descontinuidades verticalizadas individualizam blocos e lascas de rocha instáveis que podem sofrer mobilização e atingir com grande poder de impacto e destruição as moradias existentes a jusante.

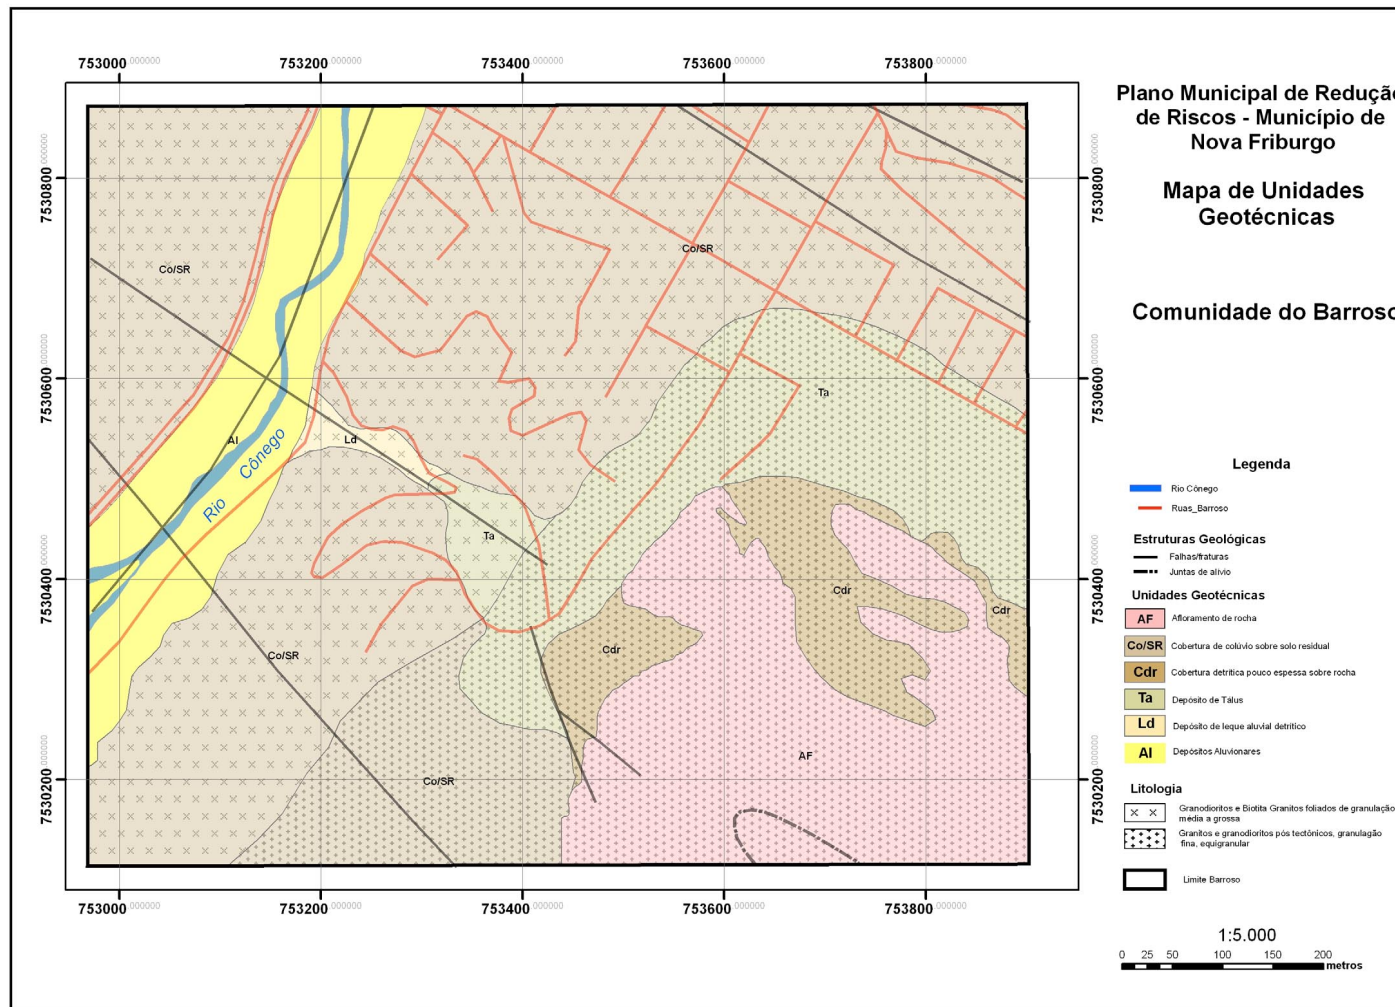
FIGURA 4. Barroso – Caracterização geológico-geotécnica

Na região de Olaria representada no mapa ocorrem feições estruturais predominantes com direção NW relacionadas às falhas e/ou fraturas que cortam os terrenos granito gnáissicos mais rebaixados. O rio Cônego corre encaixado em uma estrutura com orientação NE.

No maciço granítico da Pedra do Elefante ocorrem juntas de alívio concentradas principalmente na crista da escarpa rochosa. Essas feições e sua interseção com descontinuidades verticalizadas individualizam blocos e lascas de rocha instáveis que podem sofrer mobilização e atingir, com grande poder de impacto e destruição, as moradias existentes a jusante.

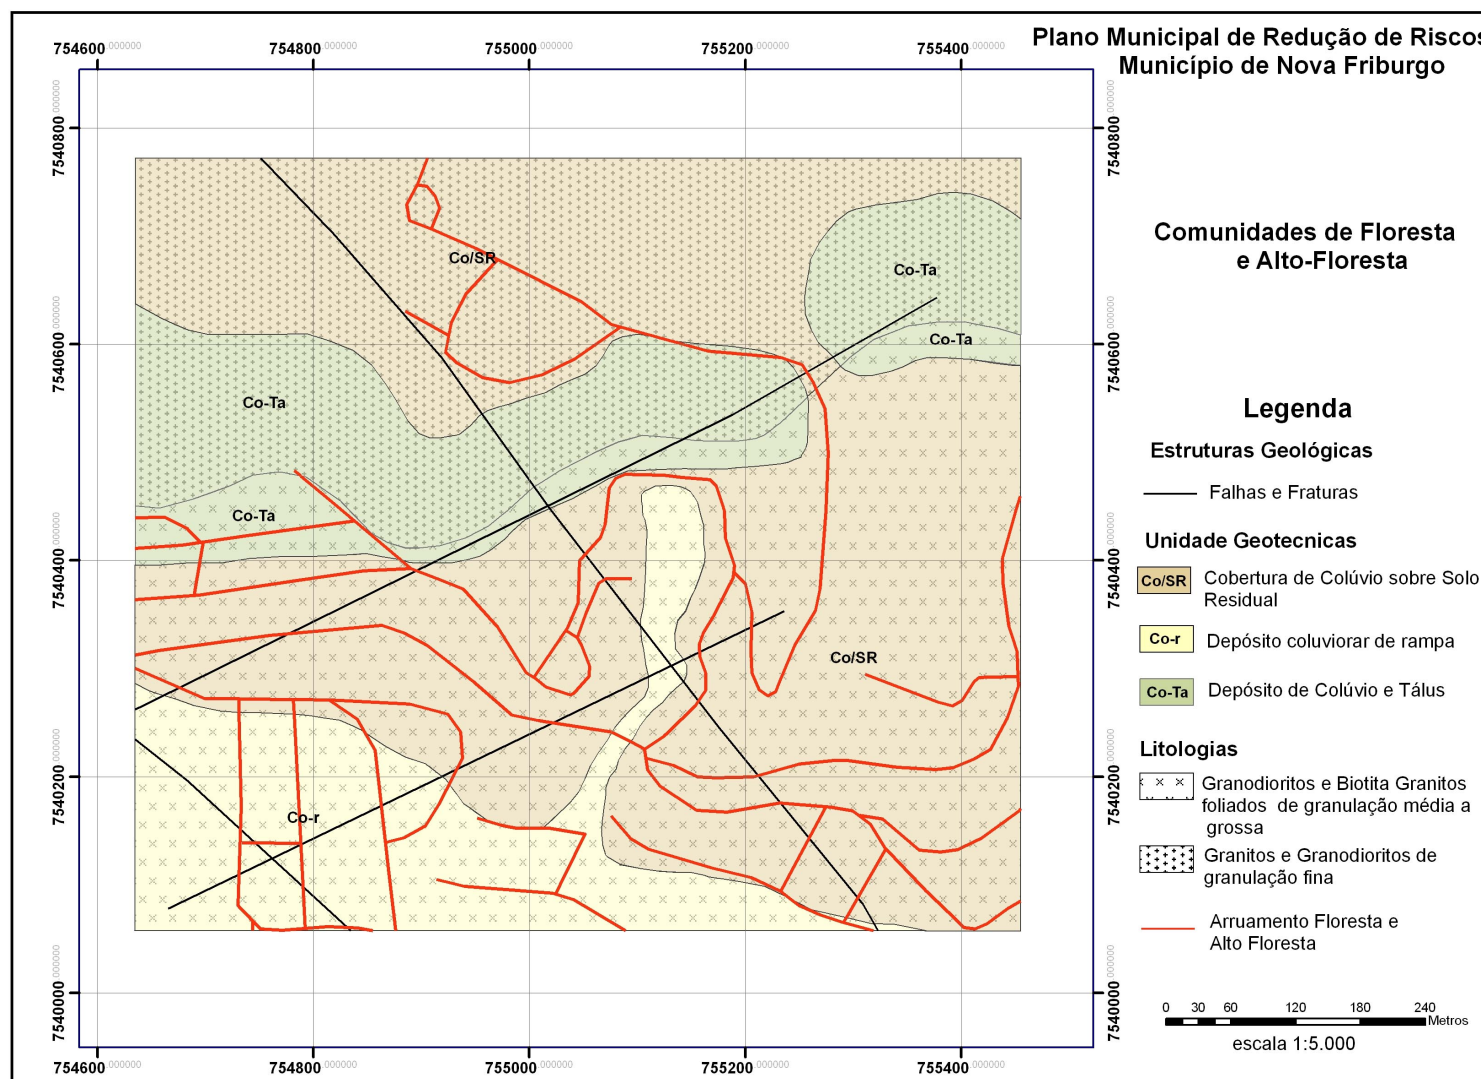
FIGURA 5. Alto Floresta e Floresta – Caracterização geológico-geotécnica

As estruturas geológicas (falhas e fraturas), observadas na região dos assentamentos de Alto Floresta e Floresta apresentam orientações predominantes NE e NW, que controlam a morfologia dos anfiteatros e concavidades estruturais.

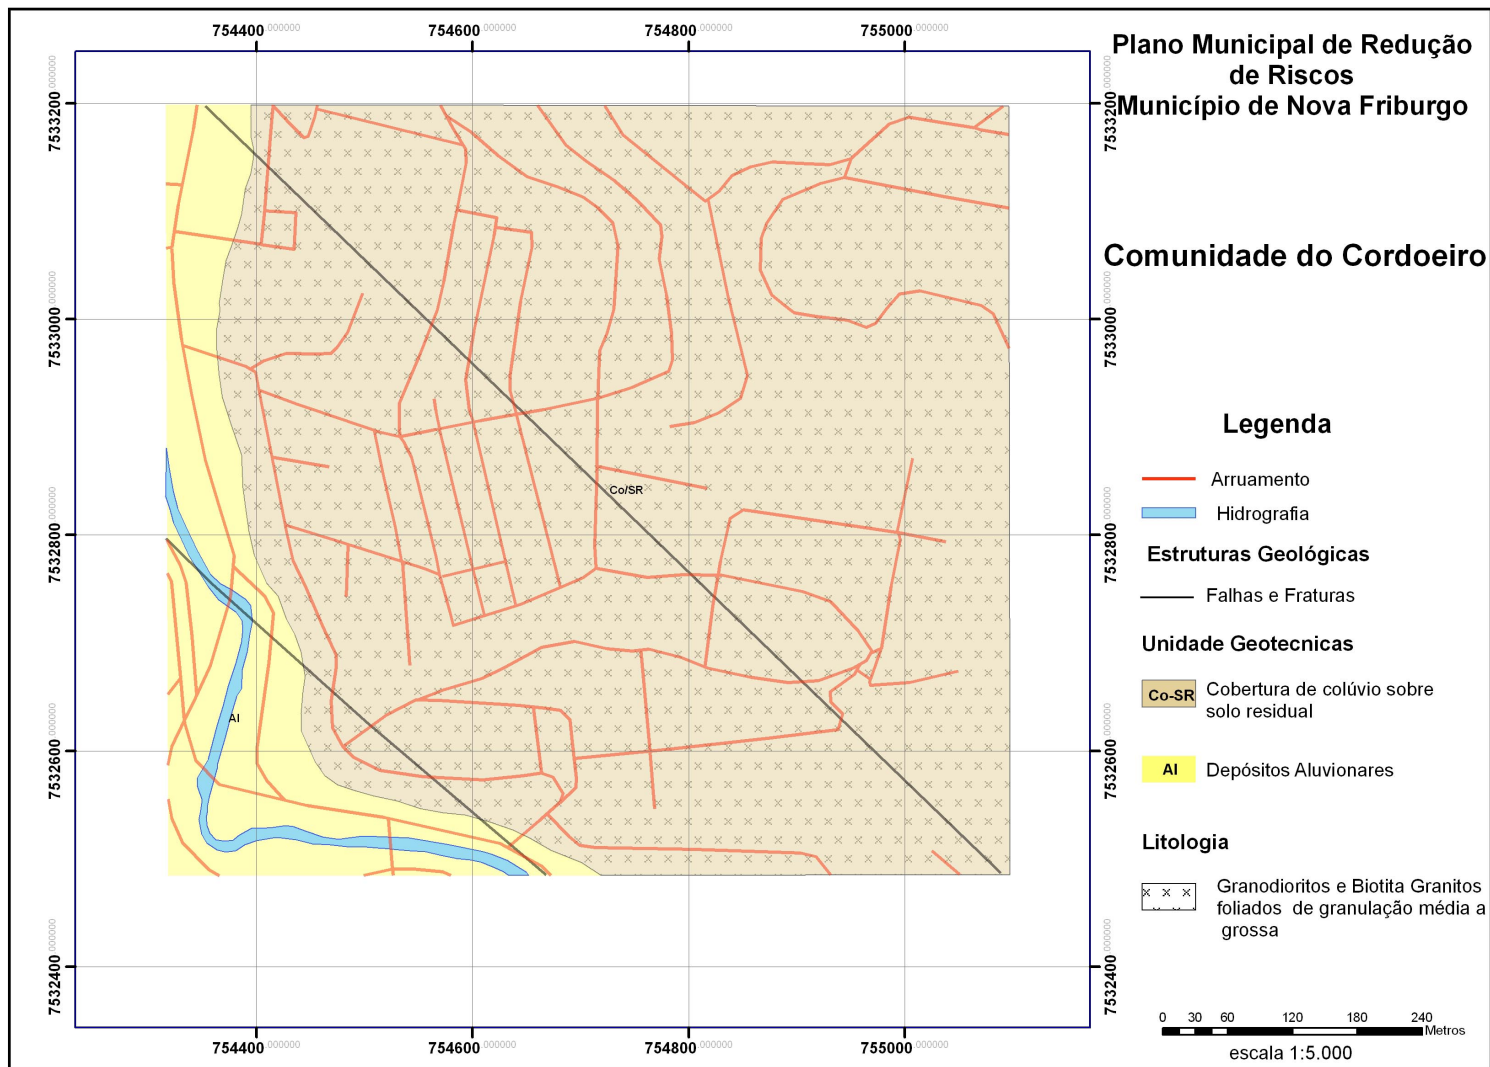
FIGURA 6. Cordoeiro – Caracterização geológica-geotécnica

As estruturas geológicas (falhas e / ou fraturas) observadas na região do assentamento de Cordoeiro estão compreendidas no sistema NW que ocorre na região de Nova Friburgo. As estruturas, de um modo geral, controlam a morfologia dos terrenos, influenciando muitas vezes, no comportamento geotécnico das coberturas de solos, por refletirem nelas planos de fraqueza.

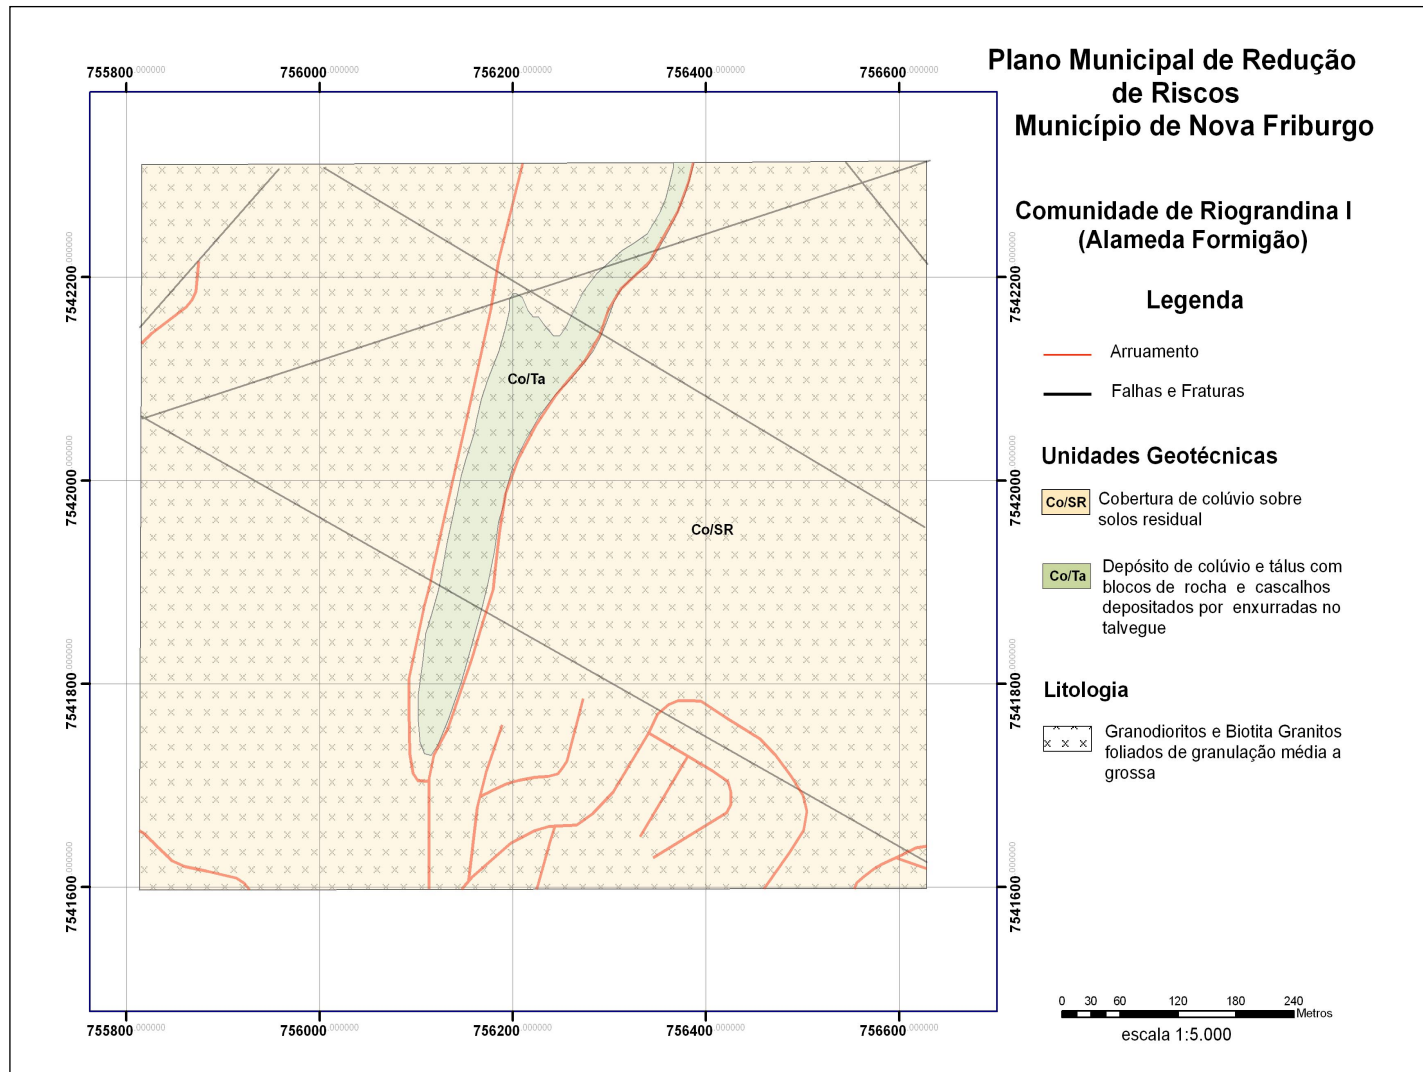
FIGURA 7. Riograndina I – Caracterização geológico-geotécnica

Na região de Riograndina I são observadas duas famílias de descontinuidades representadas por falhas e / ou fraturas, com direções NE-SW e NW-SE.

Tais feições estruturais condicionam o modelado do relevo e os reflexos de seus traços mostram a ação dos processos erosivos no maciço rochoso.

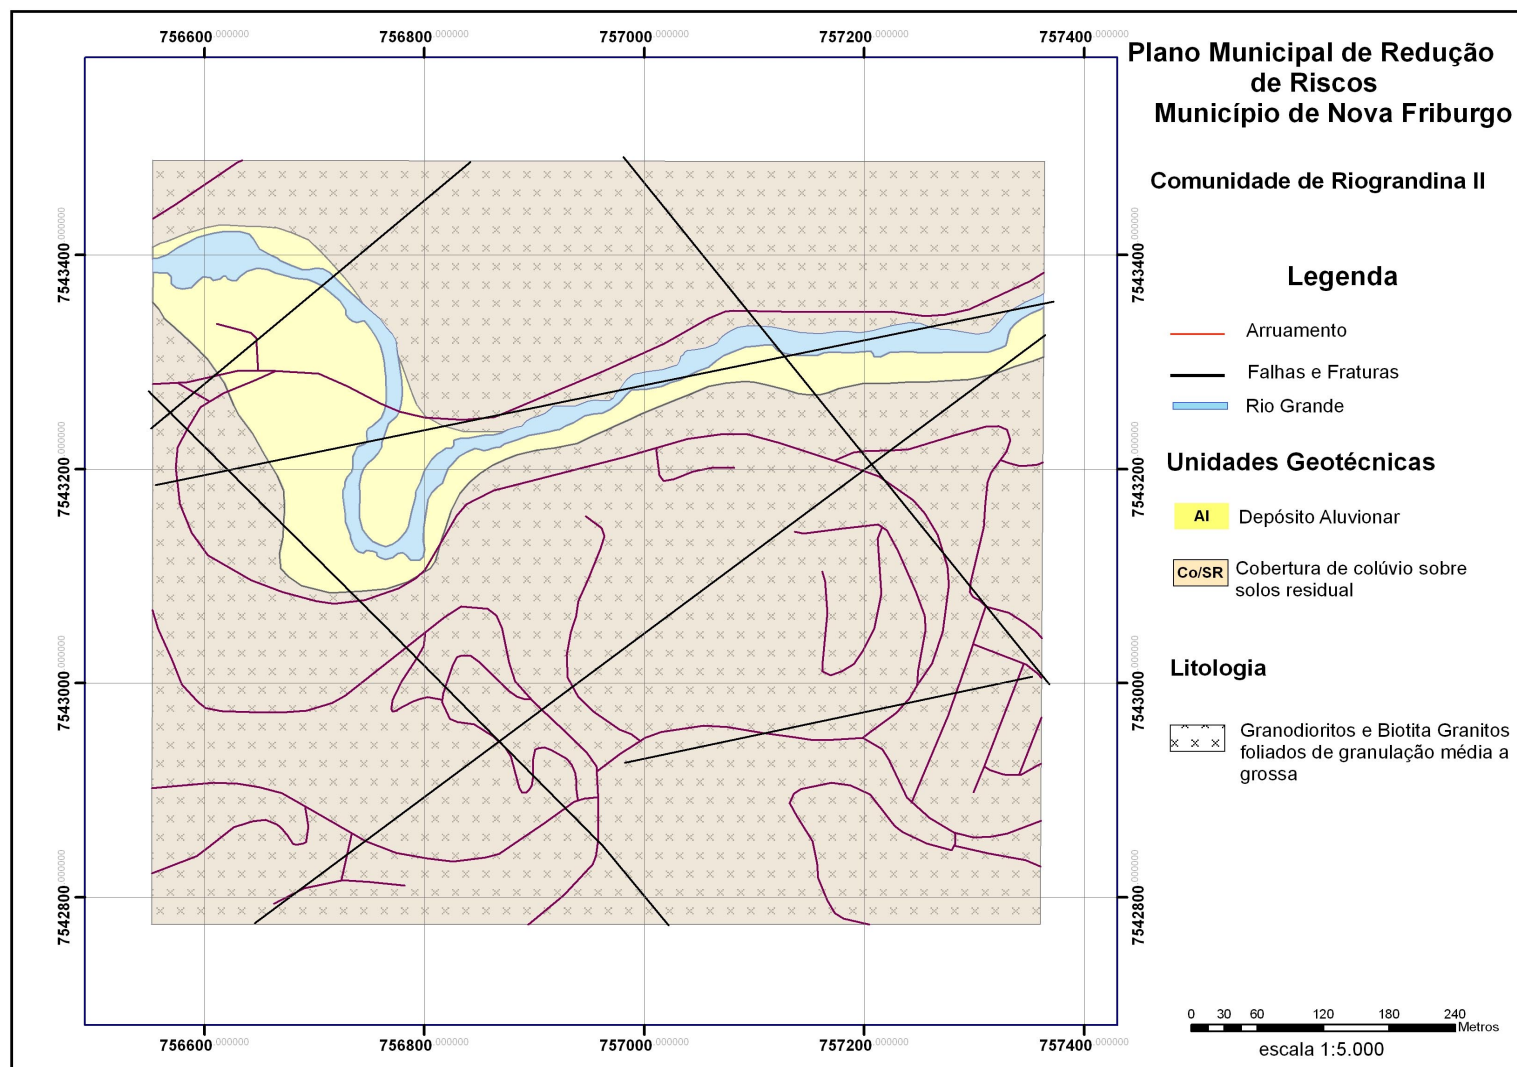
FIGURA 8. Riograndina II – Caracterização geológico-geotécnica

Na região de Riograndina II são observadas três famílias de descontinuidades representadas por falhas e / ou fraturas, com direções ENE-WSW, NE-SW e NW-SE. Essas feições estruturais condicionam o curso do rio Grande, ora confinado em extensos estirões onde é alta a energia do fluxo de suas águas, ora meandrante em trechos alargados do vale, cujo modelado do relevo é decorrente da interseção daquelas estruturas que facilitaram a ação dos processos erosivos através do enfraquecimento do maciço rochoso.
