**AVALIAÇÃO DAS ÁGUAS DE ABASTECIMENTO PÚBLICO, DA
DESTINAÇÃO DOS RESÍDUOS SÓLIDOS, DAS ÁREAS DE
RISCO GEOLÓGICO E DOS INSUMOS MINERAIS PARA
CONSTRUÇÃO CIVIL NAS SEDES DOS MUNICÍPIOS
SITUADOS NA REGIÃO DO ALTO SOLIMÕES (AM)**

Manaus, 2009

CPRM – SERVIÇO GEOLÓGICO DO BRASIL

CPRM – SERVIÇO GEOLÓGICO DO BRASIL
Superintendência Regional de Manaus

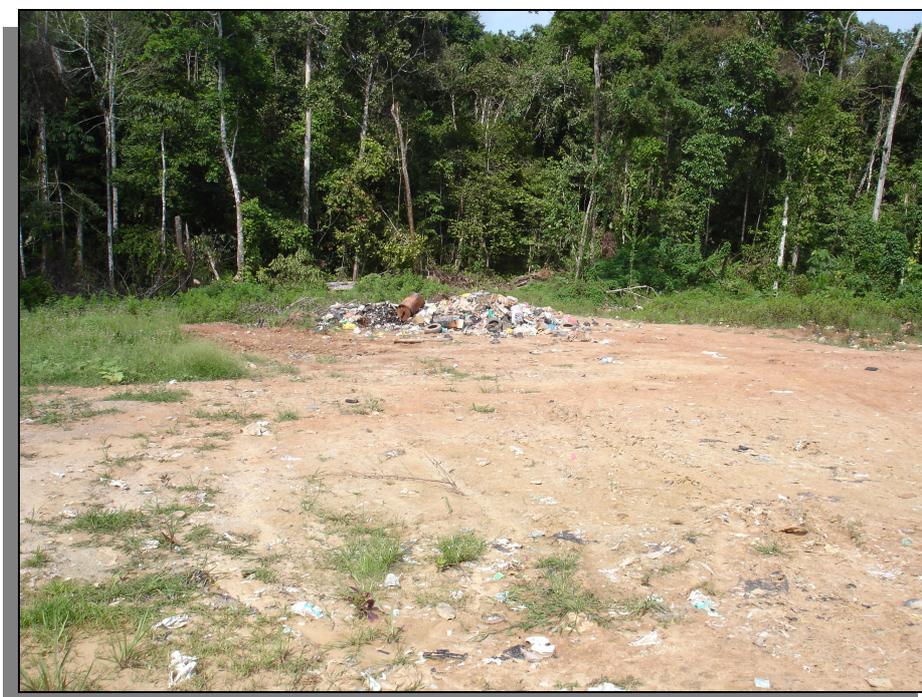
Foto 7.1.3.1 – Vista do depósito de resíduos sólidos do município de Atalaia do Norte, no km 3 da rodovia estadual AM-116

Embora o tipo de solo do DRS de Atalaia do Norte, essencialmente argiloso, dificulte a infiltração dos resíduos líquidos (chorume) e, conseqüentemente, a contaminação do lençol freático, a declividade do terreno facilita o escoamento superficial desses resíduos para a cabeceira do igarapé existente nas proximidades do terreno. Além da falta de controle no acesso, a ausência de cercas de proteção, para evitar a entrada de pessoas e animais, e de sinalização, com alertas sobre o perigo, são problemas que devem ser solucionados com urgência.

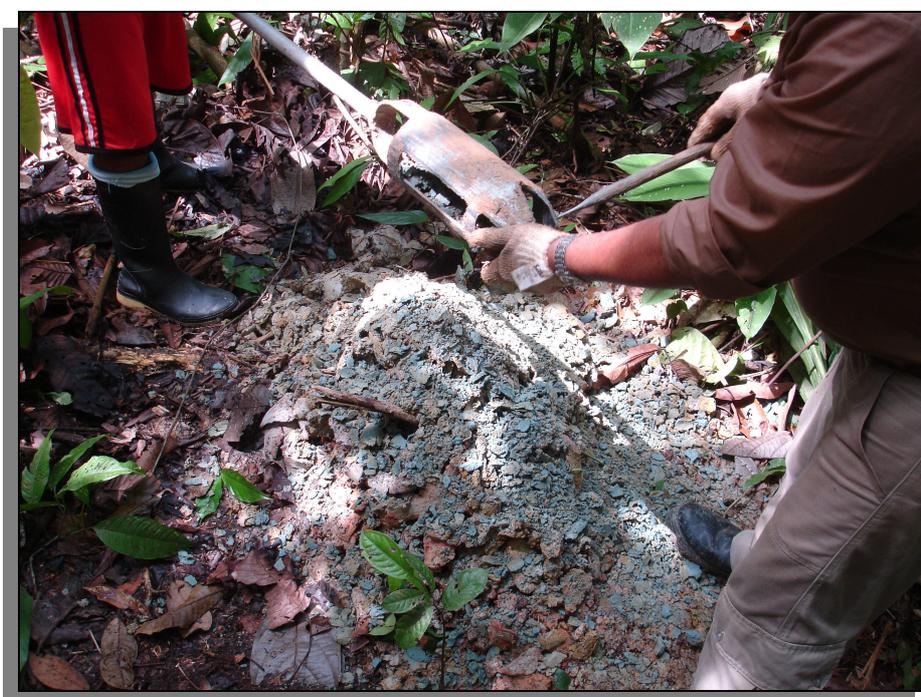
0,0 m – 0,4 m	Argila arenosa alaranjada
0,4 m – 0,9 m	Argila avermelhada
0,9 m – 1,4 m	Argila arenosa cinza avermelhada
1,4 m – 1,9 m	Argila cinza avermelhada
1,9 m – 3,0 m	Argila cinza
3,0 m – 3,7 m	Areia cinza amarelada
3,7 m – 4,0 m	Argila azulada compacta (impenetrável ao trado)

Foto 7.1.3.2 – Sondagem a trado manual realizada no terreno da lixeira de Atalaia do Norte.

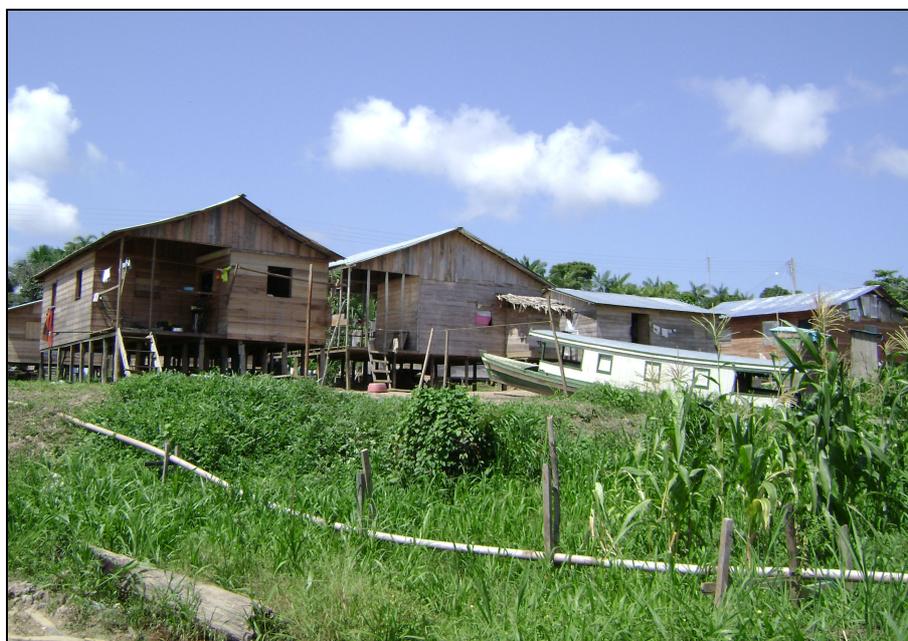
Foto 7.1.4.5 – Moradias situadas em área sob risco de alagamento nas proximidades da rua Augusto Luzeiro.

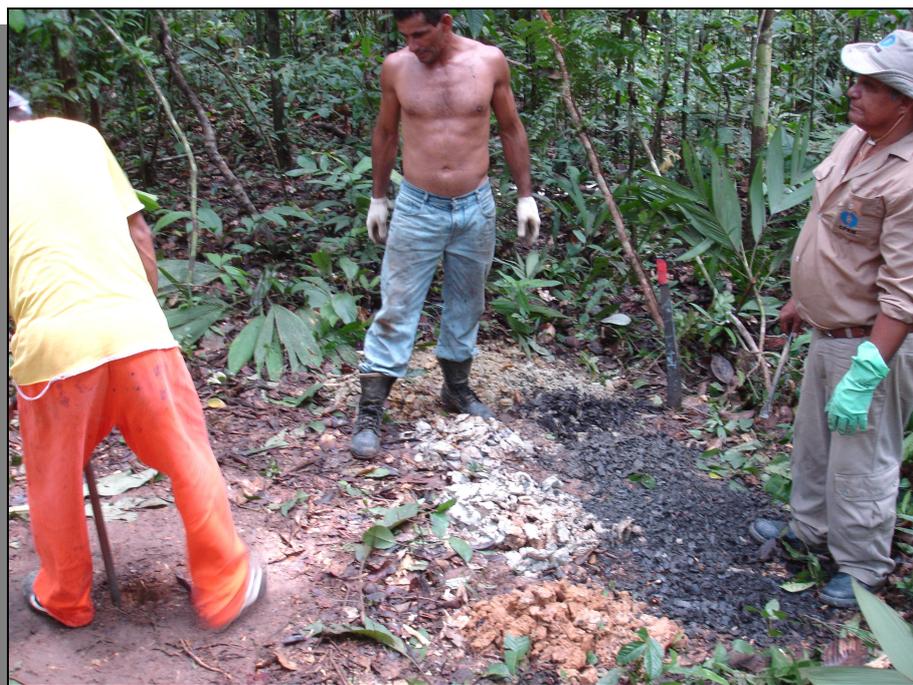
Foto 7.2.3.3 – Sondagem a trado em área proposta para a construção do aterro sanitário de Benjamin Constant

Como o local avaliado se encontra em desacordo com as normas técnicas que regem a construção de aterros sanitários (ABNT NBR's 10157/87 e 13896/97), em função da proximidade com várias drenagens, não houve amostragem de solo para ensaios granulométricos em laboratório. No entanto, deve-se ressaltar que a avaliação foi muito restrita, em apenas uma parte de um terreno de 25 ha. É possível que nesse terreno após uma avaliação mais extensa e detalhada, se encontre uma porção com características técnicas adequadas para implantação de aterro sanitário.

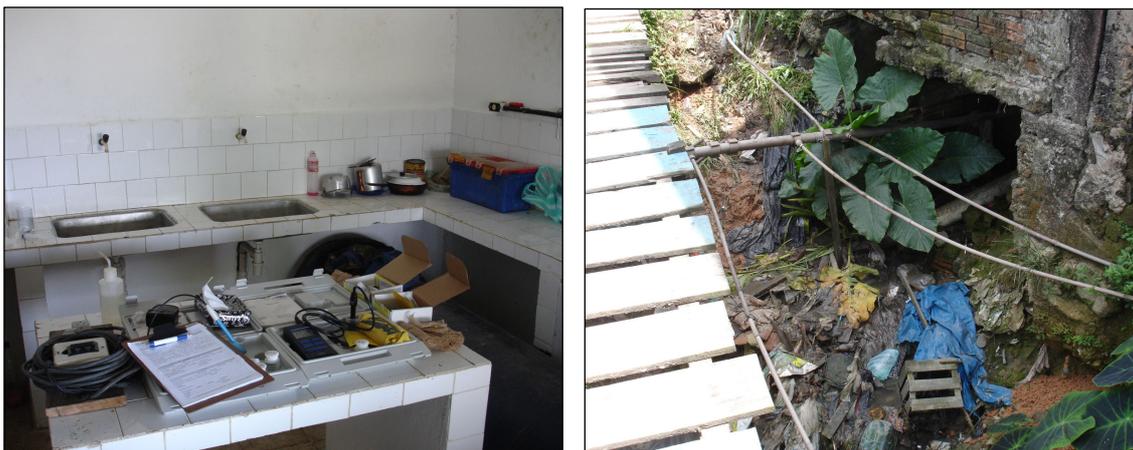
Não há controle periódico da qualidade físico-química das águas produzidas pela ETA de Tabatinga, ou seja, não são realizadas todas as análises necessárias para atestar sua potabilidade. Assim, com objetivo de verificar a eficiência do tratamento realizado na ETA e a potabilidade das águas, neste estudo foram coletadas amostras para análises laboratoriais múltiplas, teste de coliformes totais e determinações *in situ* dos valores de pH e condutividade elétrica (CE), em três pontos do sistema: no local de captação no rio Solimões (água bruta), na saída da ETA (água já com tratamento completo) e em uma residência situada em ponta de rede, próxima ao mercado do Porto (**Anexo X e Figura 7.3.2.3**). Os resultados das análises *in situ* e de laboratório estão expressos na **Tabela 7.3.2.1**, que também contém, para comparação, os valores legais de referência para águas brutas (Resolução CONAMA 357/2005, águas classe 2) e águas de consumo humano (Portaria MS 518/2004).

Figura 7.3.2.3 – À esquerda, medição da condutividade elétrica de amostra coletada na saída da ETA; à direita, local em que foi coletada a amostra de ponta da rede de distribuição, próximo ao Mercado do Porto.

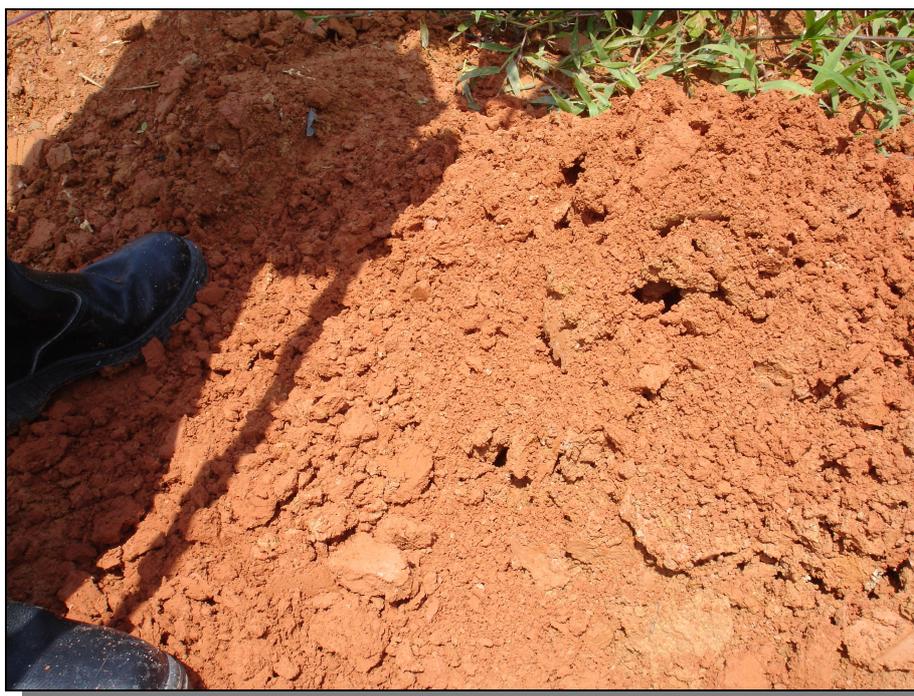
Foto 7.3.3.2 - Argila arenosa avermelhada observada em sondagem realizada no terreno do DRS de Tabatinga

Por tudo exposto acima, pode-se concluir que, embora o tipo de solo essencialmente argiloso do DRS de Tabatinga dificulte a infiltração dos resíduos líquidos (chorume) e, conseqüentemente, a contaminação do lençol freático, fato este comprovado pela ausência de indicativos de contaminação nas águas, o escoamento superficial do chorume para o igarapé próximo, relatado por moradores, representa sério risco à saúde da população e ao meio ambiente. Além disso, o igarapé está situado a menos de 200m do DRS, distância mínima recomendada pela legislação vigente. Portanto, a lixeira de Tabatinga encontra-se em desacordo com as normas técnicas que estabelecem critérios para projeto, construção e operação de aterros de resíduos perigosos e não-perigosos (ABNT NBR's 10157/87 e 13896/97).

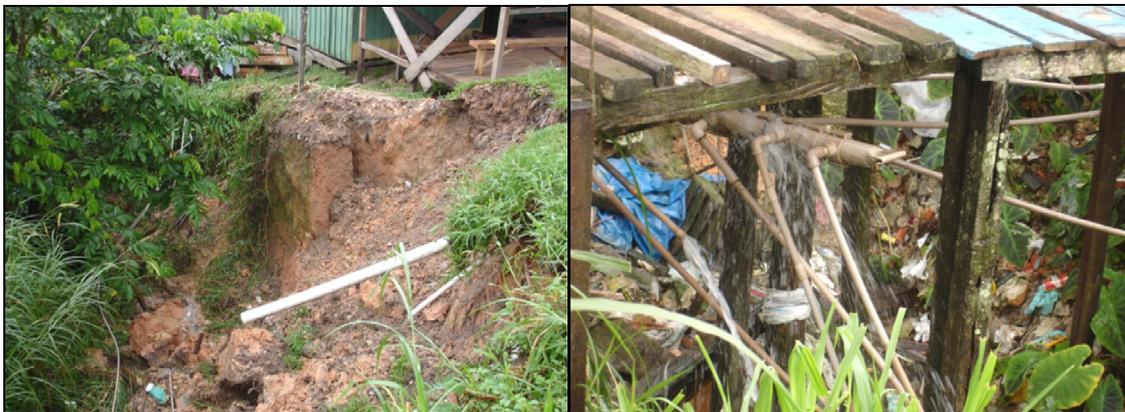
Segundo o então chefe da Defesa Civil Municipal, neste local esteve instalado o lixão de Tabatinga e, desde 2002, quando o processo erosivo teve início, quatro moradias já haviam desabado em decorrência do mesmo. É provável que o principal fator que desencadeou o processo erosivo tenha sido algum vazamento de água em uma das ligações clandestinas feitas por moradores do bairro, situação esta que ainda persiste (**Figura 7.3.4.3**). O fato de o local ter sido utilizado anteriormente como depósito de resíduos sólidos também contribuiu para a instabilidade da encosta, devido à diminuição da coesão entre os materiais. Como agravante,

além dos riscos geológicos, os moradores também estão expostos aos riscos biológicos inerentes à decomposição do lixo anteriormente depositado. Deste modo, o local não deve ser utilizado para ocupação habitacional e a Defesa Civil deve providenciar a remoção dos moradores para áreas mais seguras.

Figura 7.3.4.3 – À esquerda, barraco no bairro D. Pedro I sob risco de desabar devido avanço de voçoroca; à direita, canos com vazamento de água no alto da encosta e acima da voçoroca.

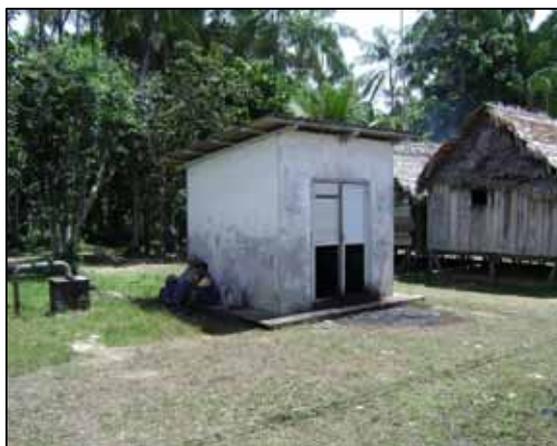
Foto 7.4.2.12 – Poço tubular da Com. Indígena Vendaval, próximo a vazamento de óleo diesel e fossas negras residenciais.

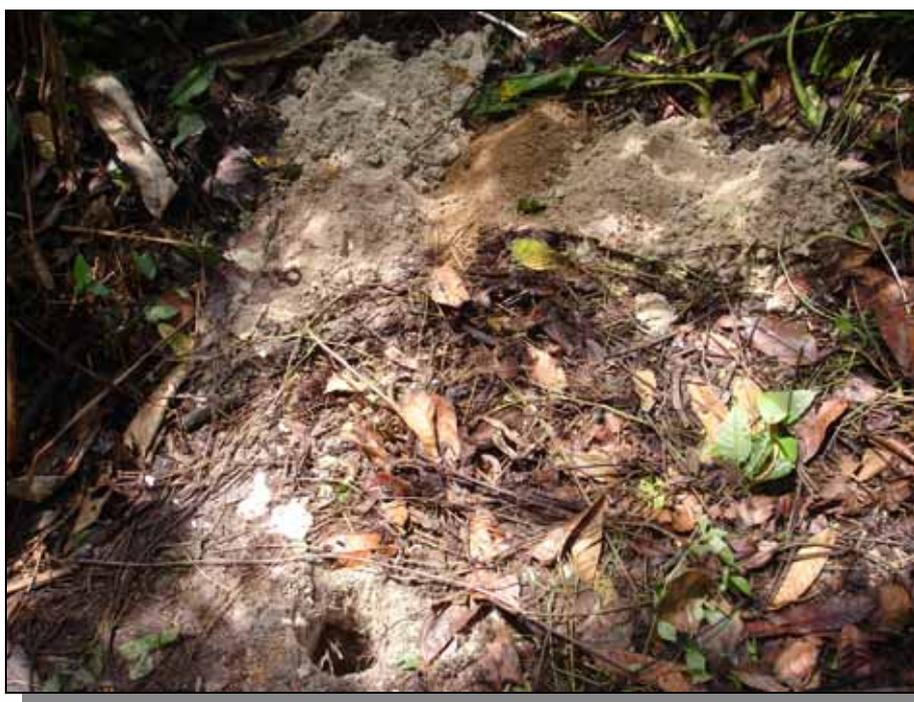
Devido ao assoreamento no fundo da coluna de perfuração, em função do desmoronamento das paredes arenosas a partir dos 2,3 m de profundidade, a sondagem não evoluiu mais, e o poço foi então paralisado. Analisando tatilmente o solo, pode-se afirmar que ele é essencialmente arenoso, desaconselhável para implantação de um DRS devido à facilidade de infiltração e percolação dos resíduos líquidos e, conseqüentemente contaminação do lençol freático.

0,0 m – 0,5 m	Areia fina/média branca
0,5 m – 1,0 m	Areia fina/média marrom claro
1,0 m – 2,3 m	Areia fina/média branca

Foto 7.4.3.2 – Solo arenoso observado na sondagem realizada na lixeira desativada de São Paulo de Olivença.

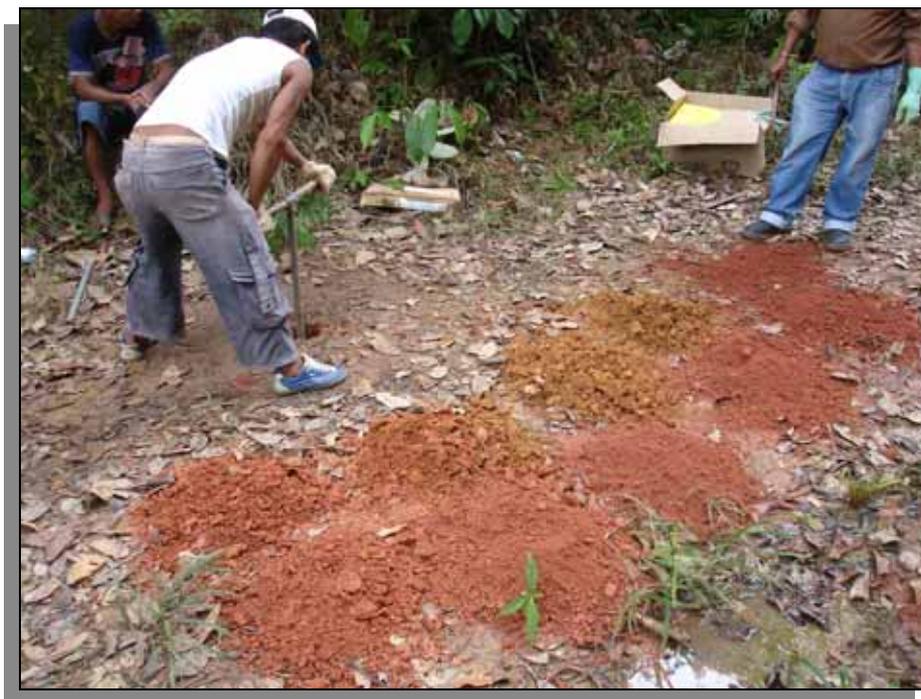
Foto 7.4.3.3 – Sondagem SPO-01 S1 realizada na área indicada para implantação do aterro sanitário de São Paulo de Olivença

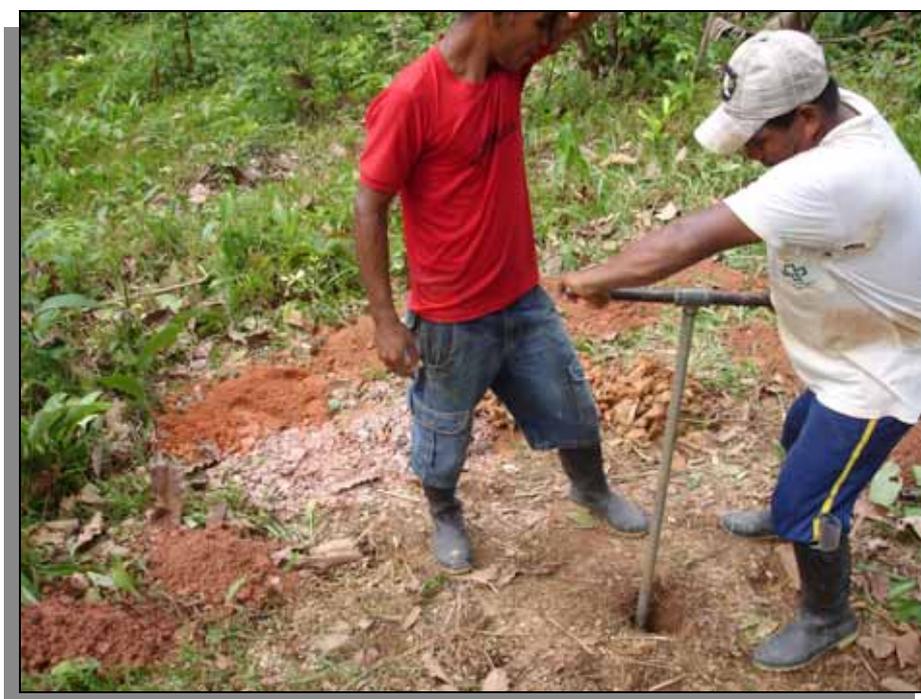
Foto 7.5.3.2 – Sondagem AMT 01 realizada na área da lixeira de Amaturá

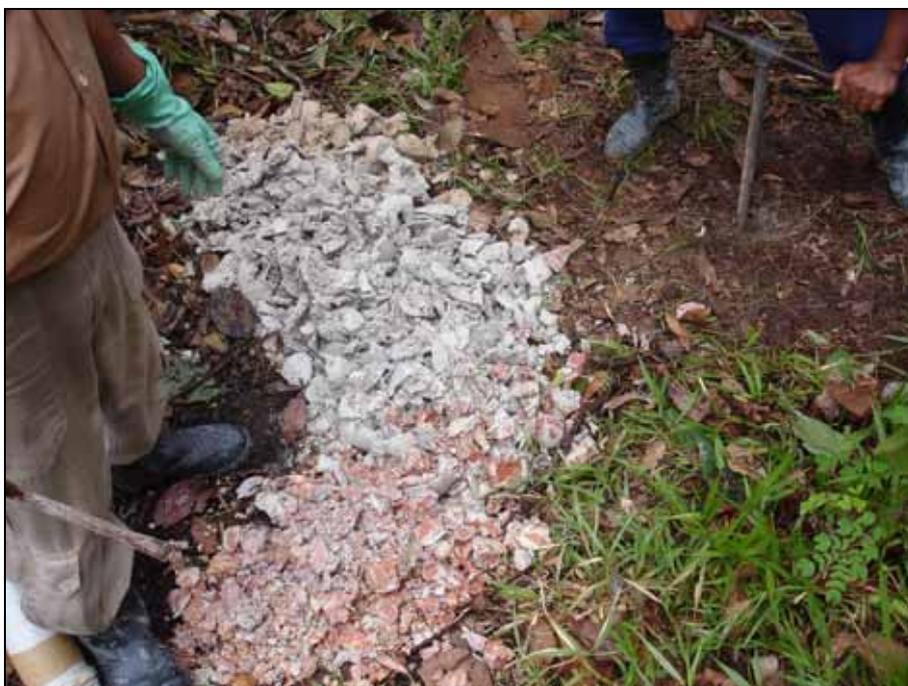
Após a conclusão da sondagem AMT-02 S1 foram coletadas cinco amostras de solo, uma de cada horizonte mais representativo, as quais foram enviadas para análises granulométricas no laboratório da EMBRAPA em Manaus. Conforme os resultados dessas análises, corroborando as descrições táteis e visuais feitas pelos técnicos no campo, o solo no local pode ser classificado como: muito argiloso/argilo-siltoso até os 3,0 m de profundidade; areno-argiloso entre 3,0 m e 7,0m, e franco-arenoso entre 7,0 m e 10,0 m (**Anexo IX**). Assim, é importante a realização de sondagens adicionais para melhor definir a extensão lateral das camadas areno-argilosas e verificar a possibilidade da existência de locais no terreno com subsolo mais favorável à implantação de DRS, ou seja, mais argiloso.

Foto 7.5.3.3 – Testemunhos de solo obtidos pela sondagem AMT-02 S1 realizada em área onde se avalia a favorabilidade para implantação do aterro sanitário de Amaturá.

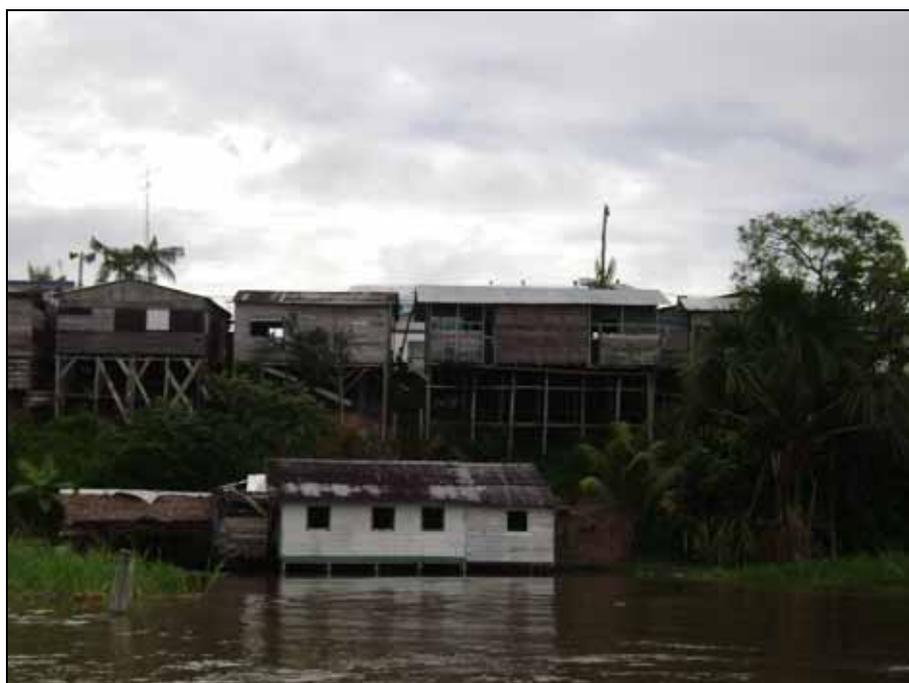
Evidências da instabilidade do talude da margem direita do rio Acuruí são trincas de deslocamento observadas na calçada de moradias da rua Solimões e, principalmente, o rompimento de um muro de proteção construído no final da rua Acuruí (extremo oeste da zona urbana), que também margeia o rio homônimo, porém não possui moradias assentadas na encosta (**Foto 7.5.4.3**).

Foto 7.5.4.1 – Vista dos fundos de moradias da rua Solimões precariamente ancoradas na encosta íngreme da margem direita do rio Acuruí

As moradias em situação de risco em Amaturá estão assentadas, de forma precária, diretamente sobre os solos argilo-arenosos da Formação Içá, sem que haja nenhum tipo de impermeabilização ou sistemas de drenagem que canalizem as águas pluviais, o que poderia evitar erosão e infiltração (saturação) ao longo da encosta. Tal fato, aliado ao lançamento de águas servidas nas próprias encostas, como observado em alguns pontos, também contribui para a instabilidade dos taludes e pode induzir e/ou acelerar os processos erosivos de escorregamentos e deslizamentos.

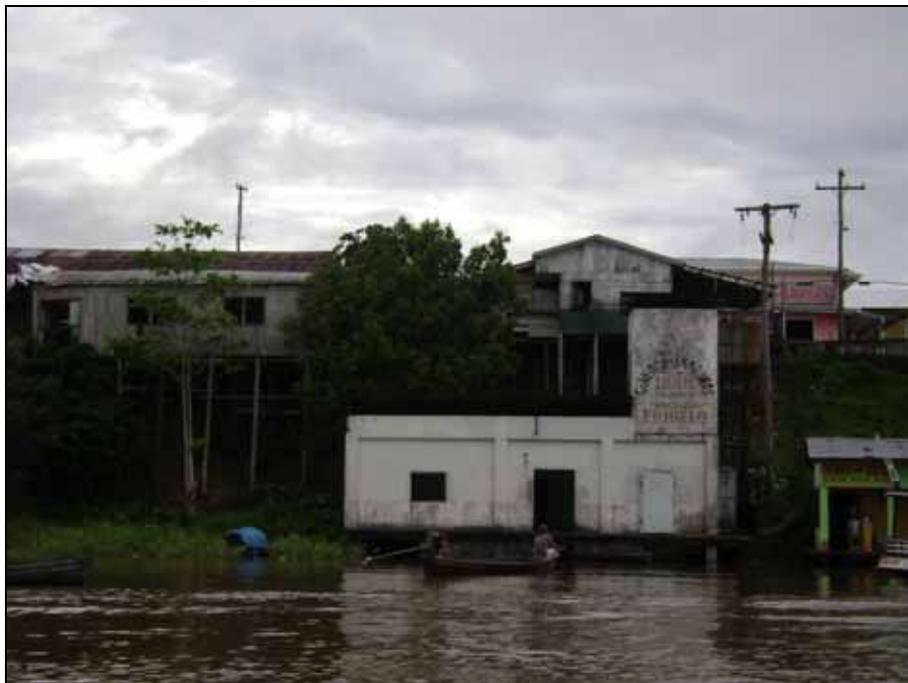
Foto 7.5.4.4 – Fábrica de gelo desativada, situada na base de encosta íngreme do rio Acuruí.

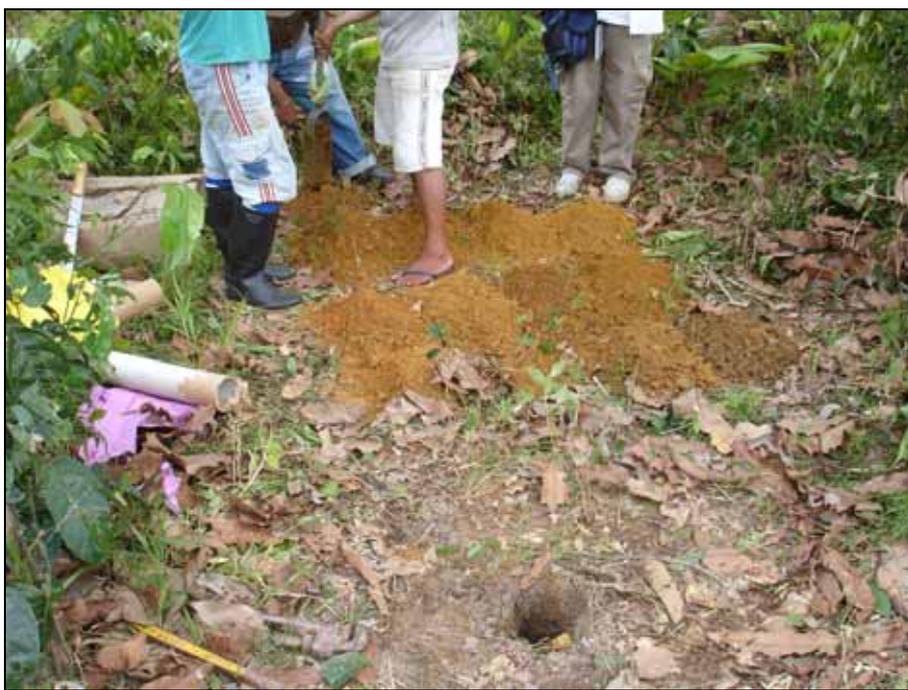
Foto 7.7.3.2 – Sondagem TON 01 S1, realizada na área do lixão de Tonantins.

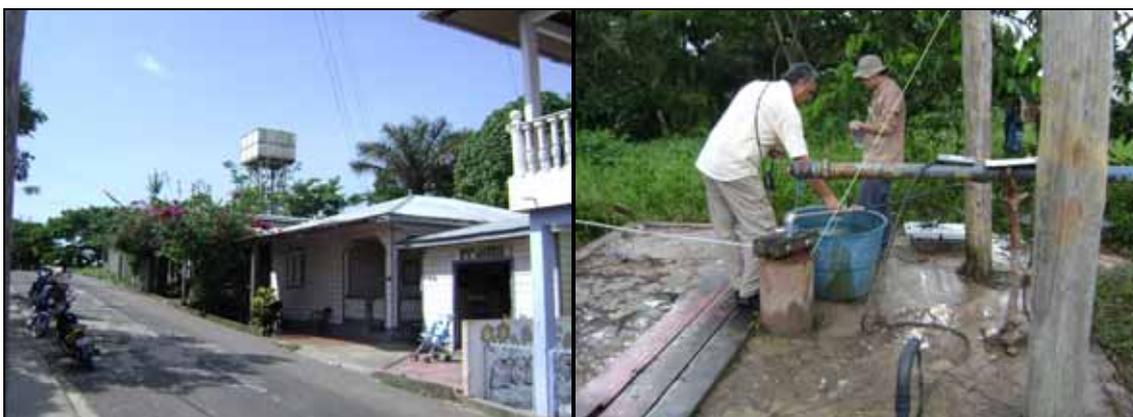
PT-10, porém ambos foram desativados há vários anos devido à corrosão do metal e falta de manutenção (**Figura 7.8.2.1**).

Figura 7.8.2.1 - À esquerda, reservatório elevado desativado devido à corrosão; à direita, amostragem no poço PT-09, desativado pelo DAA por problemas na bomba, mas colocado em funcionamento pelos moradores, que instalaram uma bomba “sapo”.

- execução da interligação entre os poços públicos, de modo que o sistema opere em rede, com um poço substituindo outro quando necessário. Ao mesmo tempo devem-se recuperar os reservatórios existentes, desativados há anos devido à corrosão;

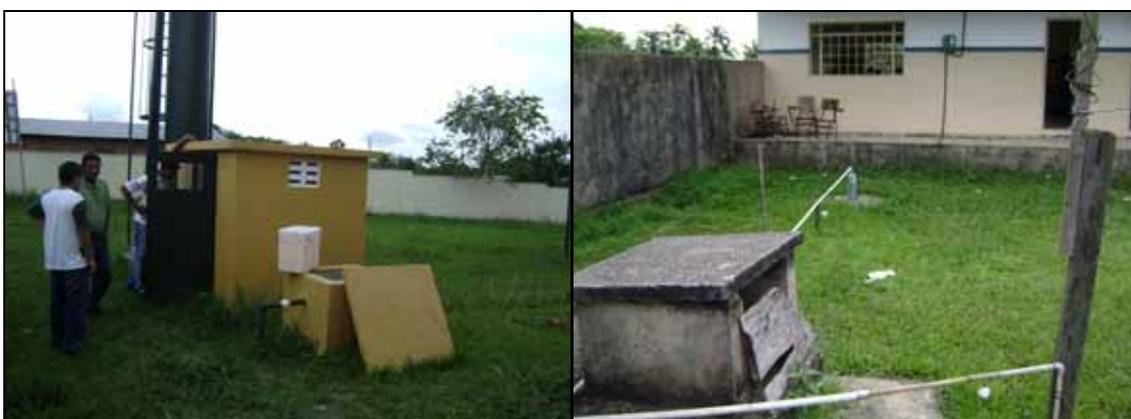
Figura 7.8.2.2 – À esquerda, poço do Colégio João van den Dungen, sem fonte contaminantes nas proximidades; à direita, poço do Colégio Irmã Bruna, situada a menos de 20 metros da fossa e a cerca de 10 metros de um cano de esgoto rompido.

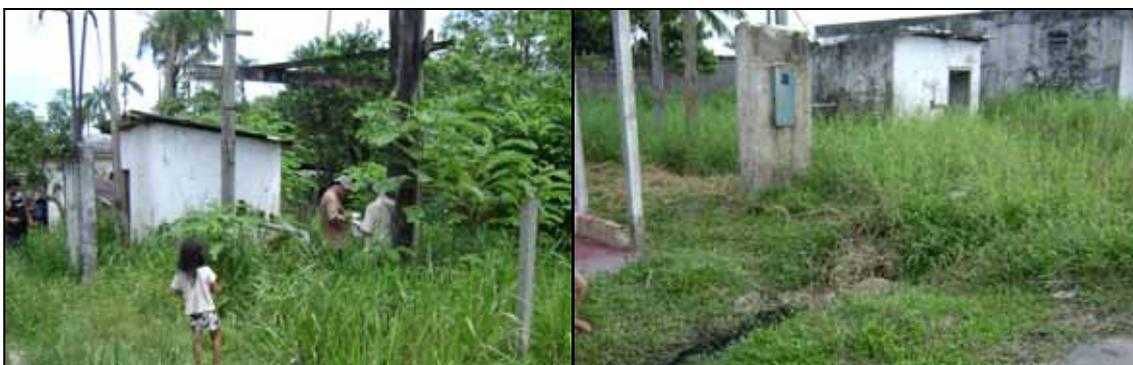
Os poços do sistema público de abastecimento de água de Jutai denotam um aspecto de desleixo e abandono: bombas submersas quebradas há tempos; matagal tomando conta do entorno (**Figura 7.8.2.5**); terrenos sem proteção; casas de comando deterioradas, etc. Assim, o principal problema do sistema é simplesmente de *gestão*, que pode ser amenizado com a retomada da cobrança da tarifa de água. Felizmente, a contaminação dos poços não é mais intensa pois a primeira “camada” do solo da zona urbana, até cerca de seis metros de profundidade, é muito argilosa (informações obtidas com o perfurador de poços Pedro Melchiades Ribeiro). Essa camada argilosa protege o lençol freático das contaminações, pois vai filtrando os resíduos orgânicos, provenientes da ausência de saneamento básico, que se infiltram no solo. Um bom exemplo disso é o poço do DAA PT-11 que, apesar de estar situado a menos de dez metros de uma vala negra, com dejetos orgânicos, possui águas isentas de contaminações (**Figura 7.8.2.5**).

Figura 7.8.2.5 – À esquerda, poço do DAA PT-03, no bairro Bom Pastor; à direita, poço do DAA PT-11, no bairro São Pedro, a menos de 10 metros de uma vala negra.

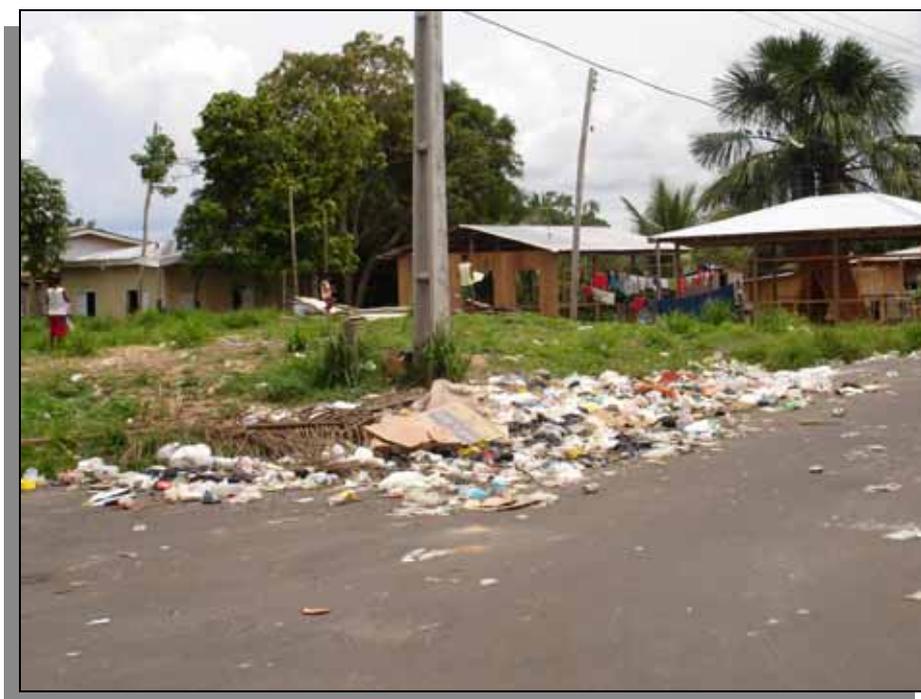
Foto 7.8.3.1 - Resíduos sólidos descartados nas vias municipais de Jutaí, devido à interrupção nos serviços de coleta pública.

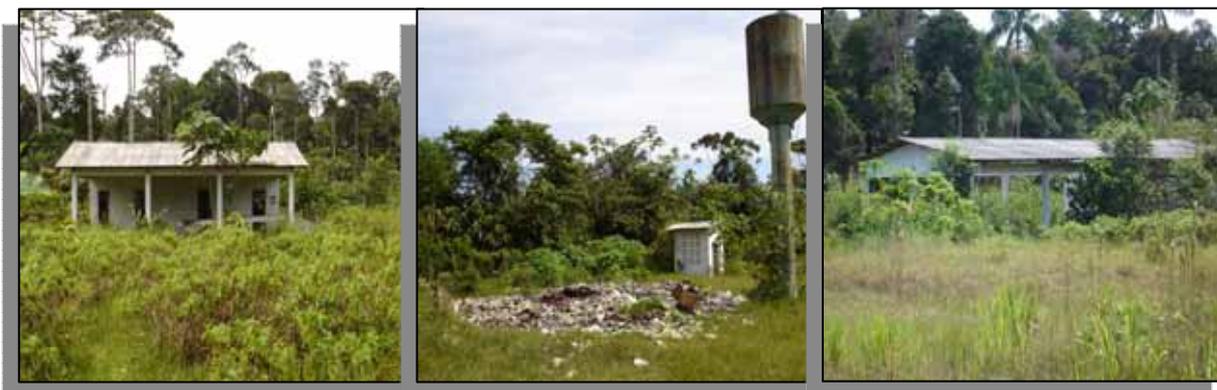
entanto, todas estas instalações estão abandonadas e se deteriorando por falta de uso e manutenção (**Figura 7.8.3.1**).

Figura 7.8.3.1 – Fotos que ilustram as instalações do Aterro Sanitário não concluído de Jutai se deteriorando por falta de uso e manutenção

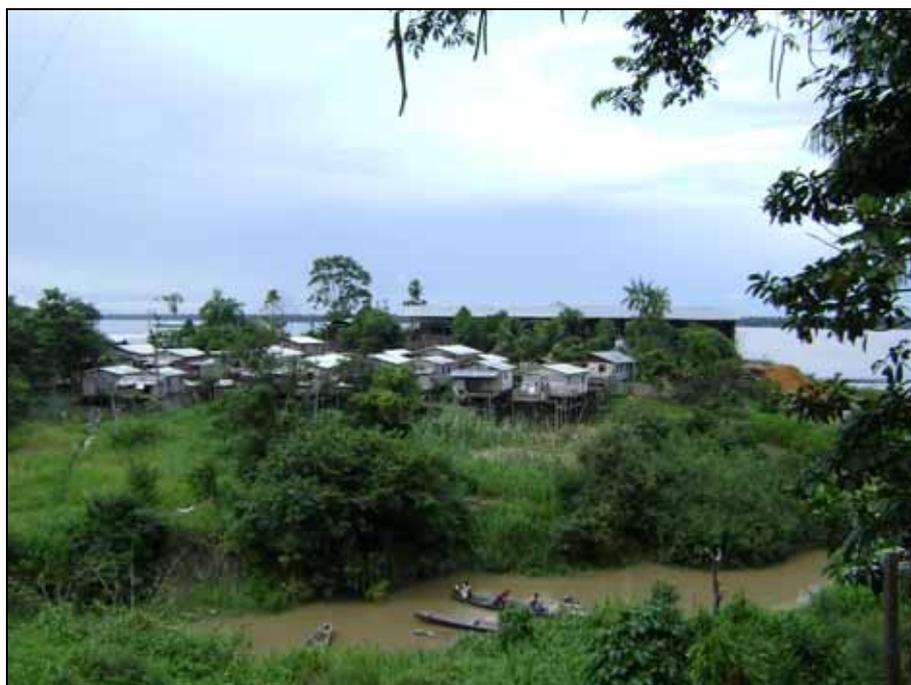
Foto 7.8.4.7 - Moradias situadas na planície de inundação do rio Solimões em Jutai, em área sob risco de alagamento.

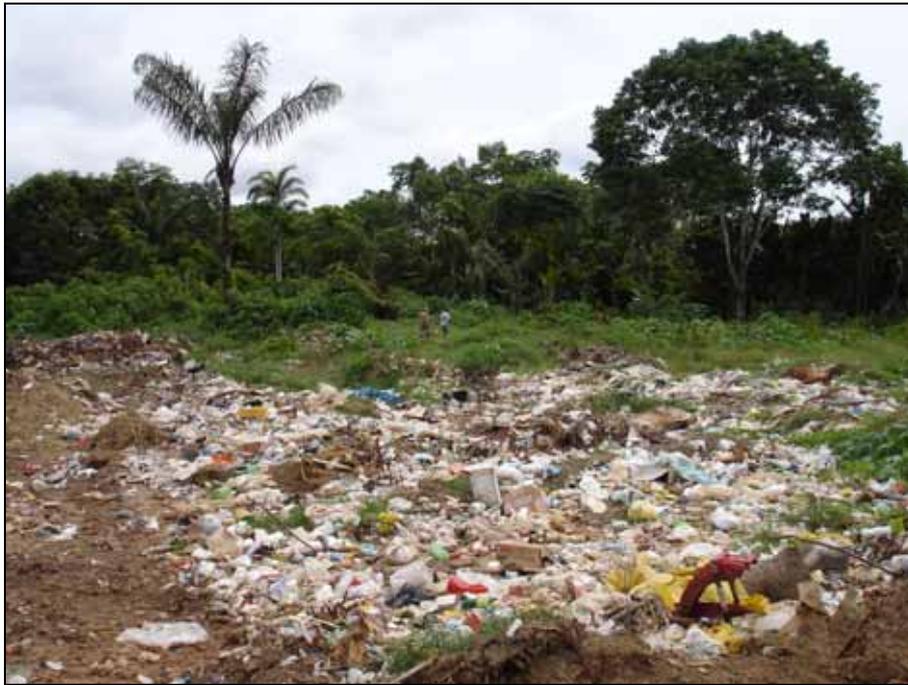
Foto 7.9.3.2 – Vista da área utilizada como DRS (lixeria a céu-aberto) de Fonte Boa.

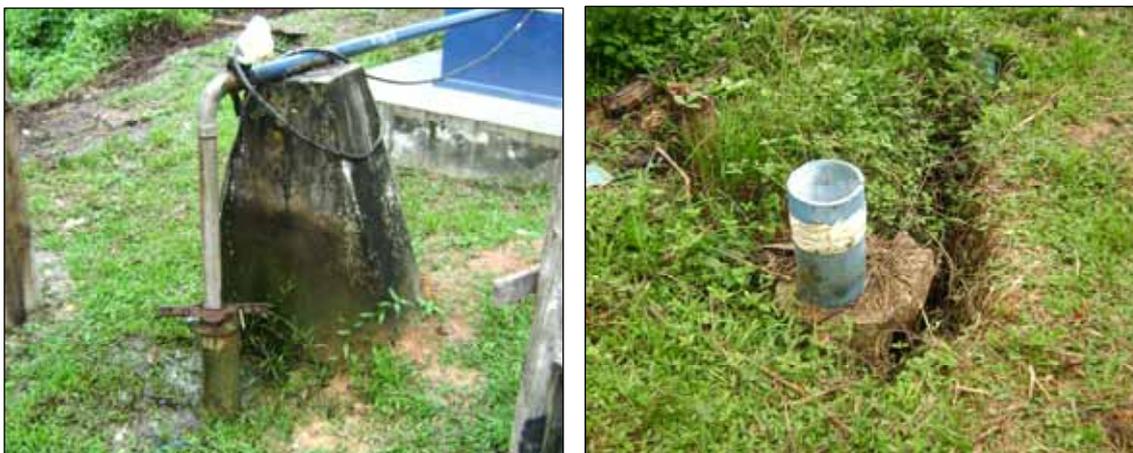
Figura 7.11.2.3 - À esquerda, o poço PT-2, sem laje de proteção, situado na sede da COSAMA; à direita, o poço PT-1, desativado há tempos, situado ao lado de PT-2.

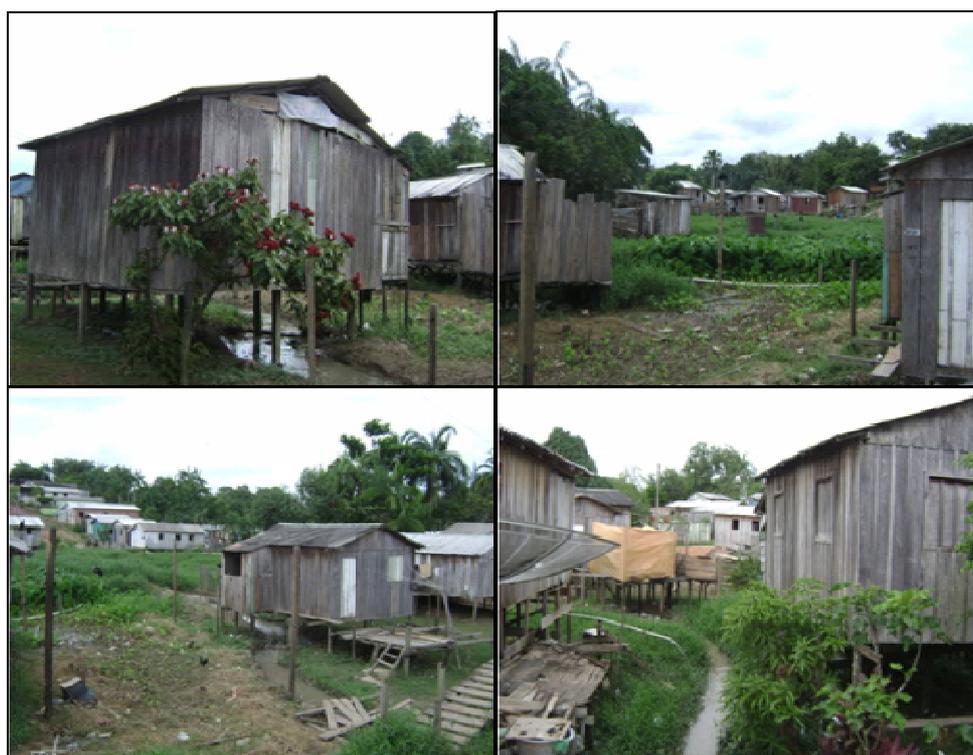
Figura 7.12.4.1 – Vistas de curso d'água com as margens, e o próprio leito, ocupados por residências na Rua Nazaré, no bairro Jerusalém, sujeitas a alagamentos periódicos.

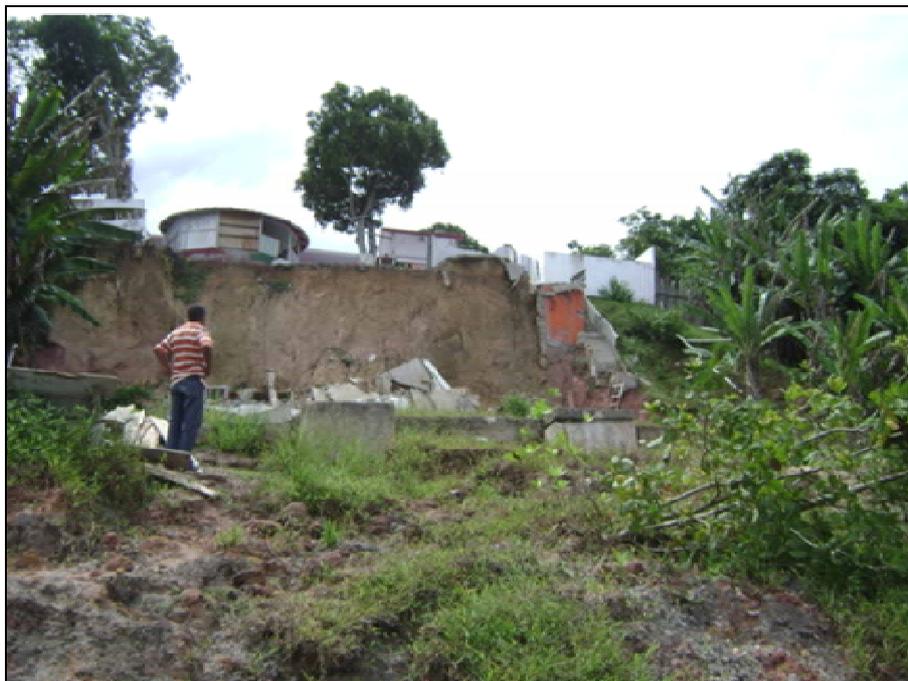
Foto 7.12.4.8 – Vista frontal do talude que escorregou na Rua Juruá.

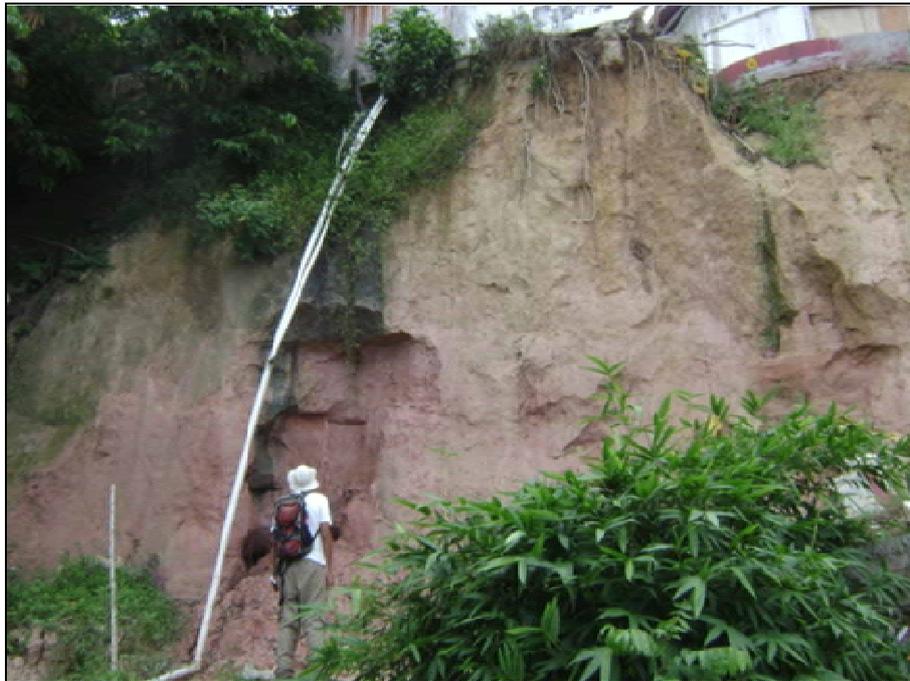
Foto 7.12.4.10 - Vazamento de água em um cano entre o piso da casa atingida e o talude que colapsou

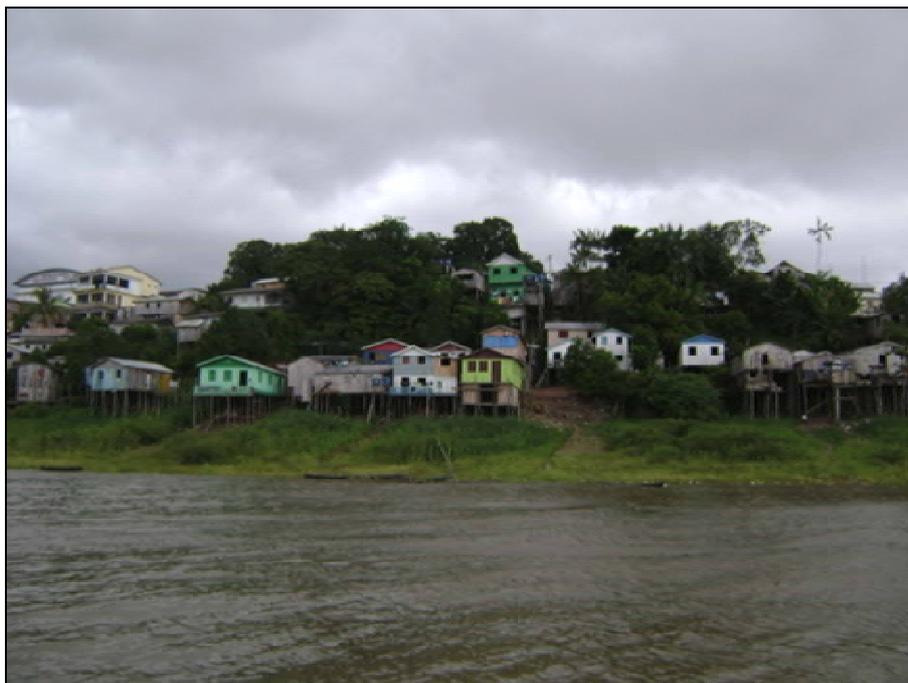
Foto 7.12.4.12 – Moradias situadas entre a rua 15 de Junho e o lago de Tefé, em áreas de risco de inundação e escorregamento.
