Cadastro de ocorrências de Movimentos Gravitacionais de Massa.

Rio do Sul - Santa Catarina.

Agosto 2021

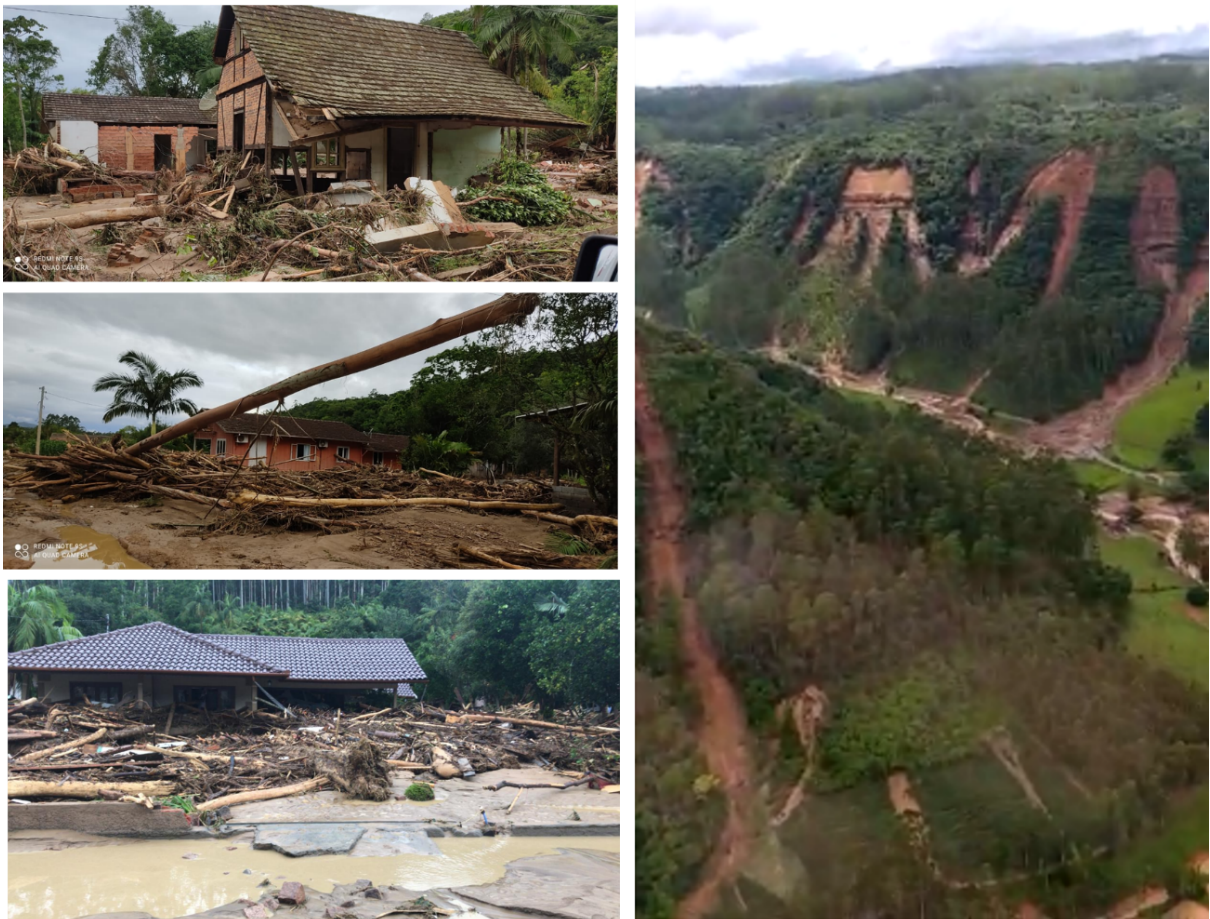
Figura 02: Fotos do evento nos municípios atingidos. Cortesia dos agentes das defesas civis regionais.

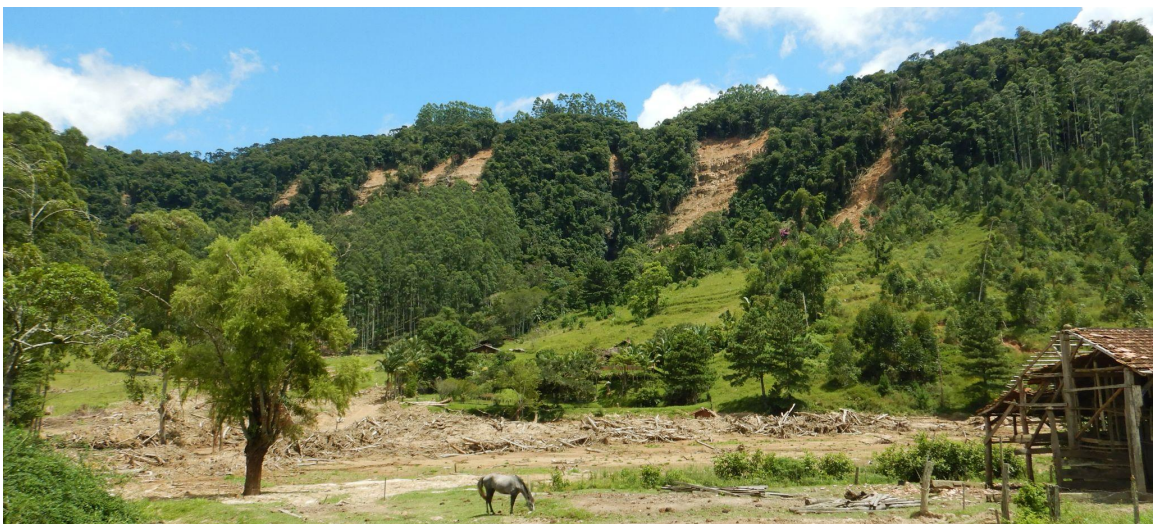
Figura 15: Escarpas com inclinações entre 45° e 90° e amplitudes de 175 metros.

Os topos dos patamares são sustentados pelos arenitos da Formação Rio Bonito (Krebs & Menezes Filho, 1984). Estes arenitos encontram-se com planos de fraqueza que permitem a individualização de blocos. Estes blocos exerceram sobrepressão nas rochas ritimicas e auxiliaram a deflagração do evento.

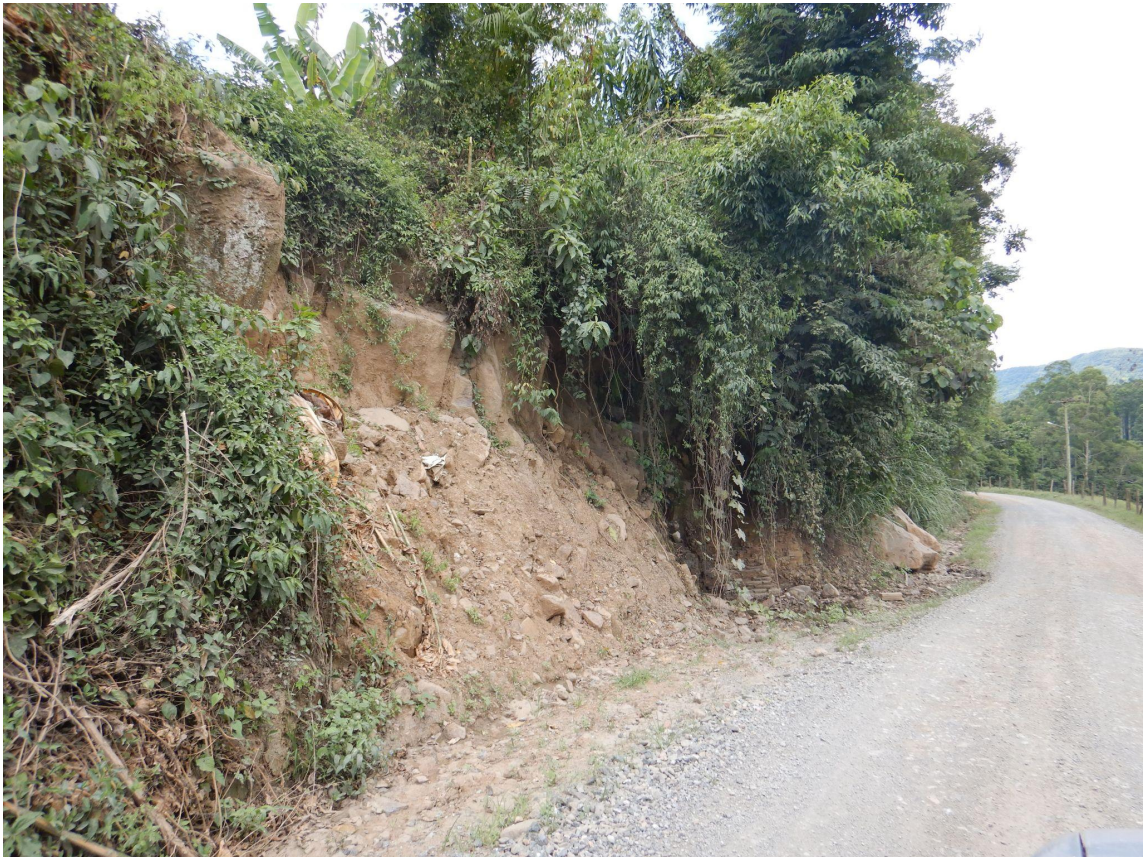
Em geral, são de pequeno porte, com superfície de ruptura de até 15 metros. Apresentam ângulo de ruptura variando entre 30° a 40°. Ocorrem parcialmente vegetados. Mobilizando material estimado em média de 110 m³. Com atingimento limitado ao máximo do comprimento. Pela análise de campo, estes foram condicionados pela atividade antropogênica. Entende-se que a intervenção inadequada fragilizou o relevo, de suscetibilidade natural média, e potencializou o início dos processos. Neste estudo adotou-se o termo **deslizamentos planares induzidos** (Figura 18).

Figura 18: Exemplo de deslizamento planar induzido por atividade antropogênica (Rio do Sul - SC).

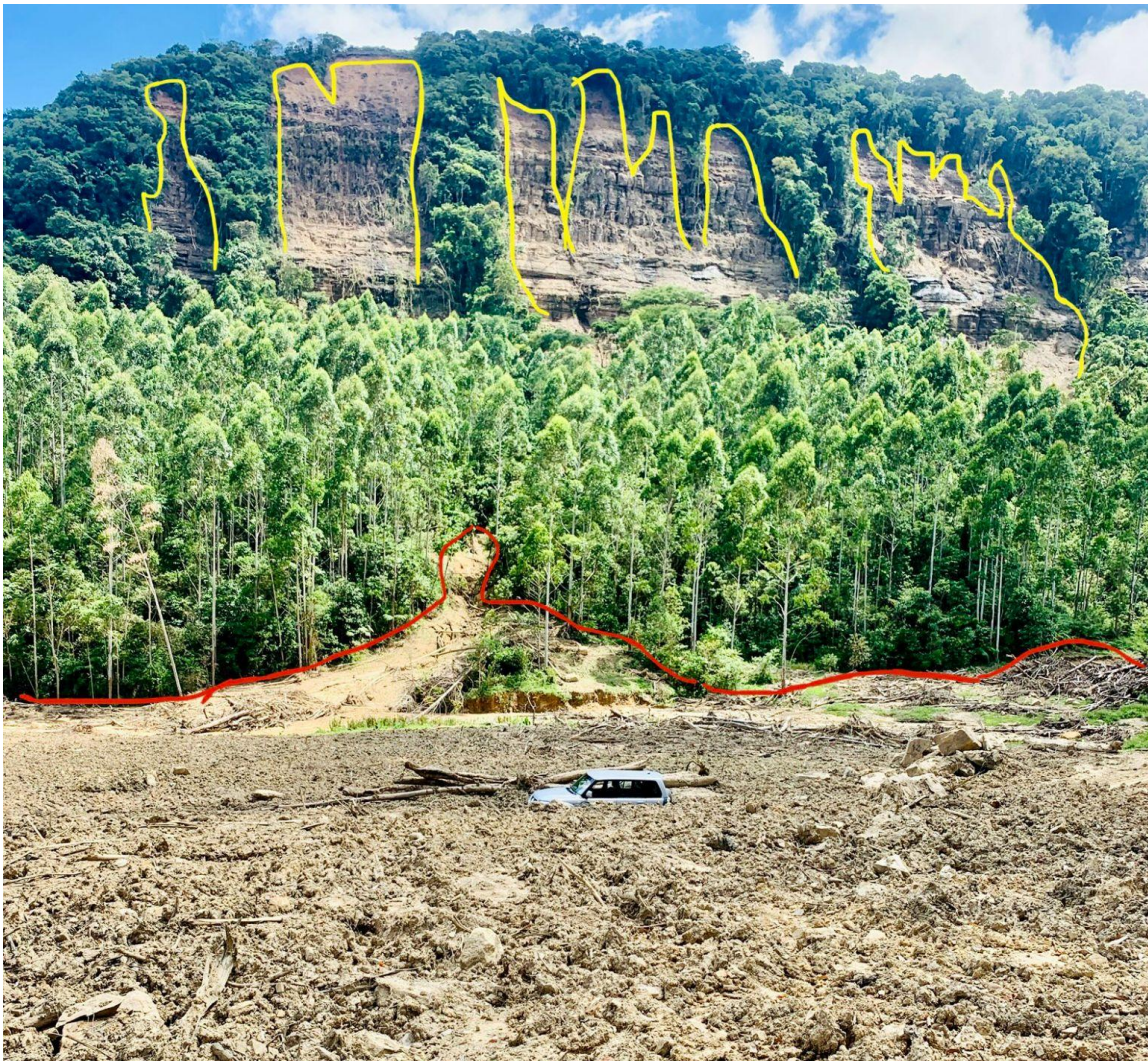
Os deslizamentos planares naturais ocorreram nos três municípios visitados, principalmente nas escarpas dos patamares. São de grande porte, com superfície de ruptura entre 40 a 100 metros. Apresentam ângulo de ruptura variando entre 35° a 70° (Figura 19). Apresentam Razão D/C (distância do material mobilizado pelo comprimento da superfície de ruptura) maior que 1,0. Ocorrem vegetados. Mobilizando material estimado em média de 3362 m³. A distribuição destes deslizamentos pode ser visualizada na Figura 20.

Figura 19: Exemplo de deslizamento planar natural.

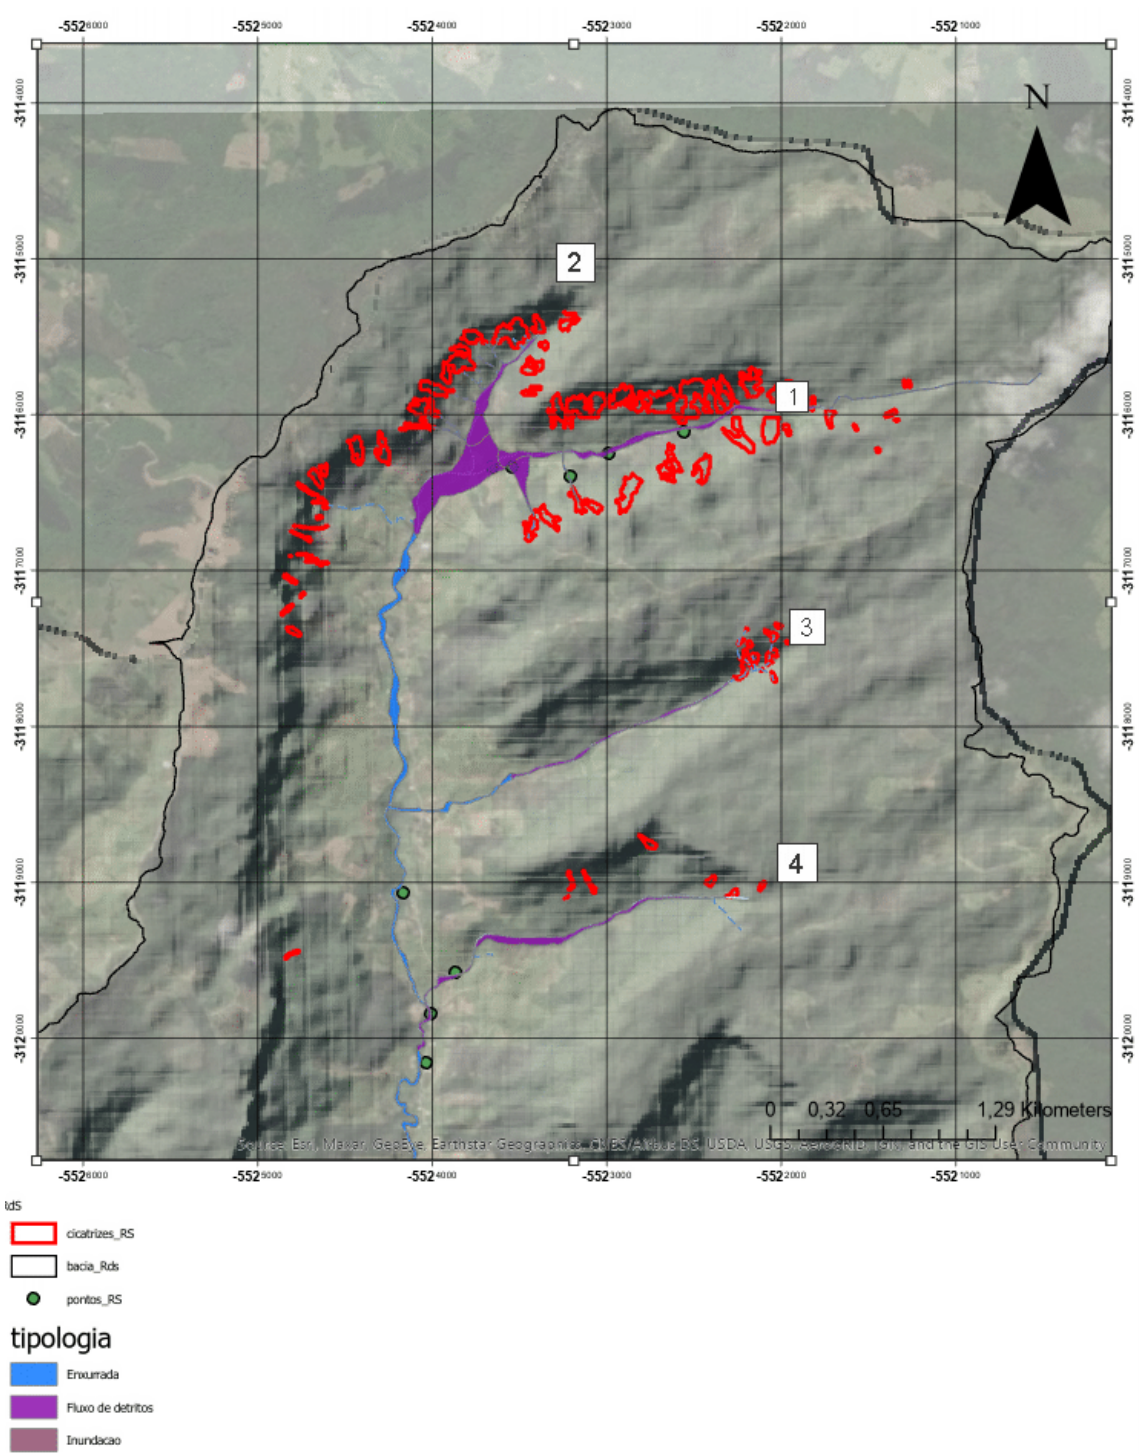
Figura 21: Os números 1,2,3 e 4 indicam as quatro sub bacias que alimentaram o fluxo principal na localidade Valada do São Paulo.

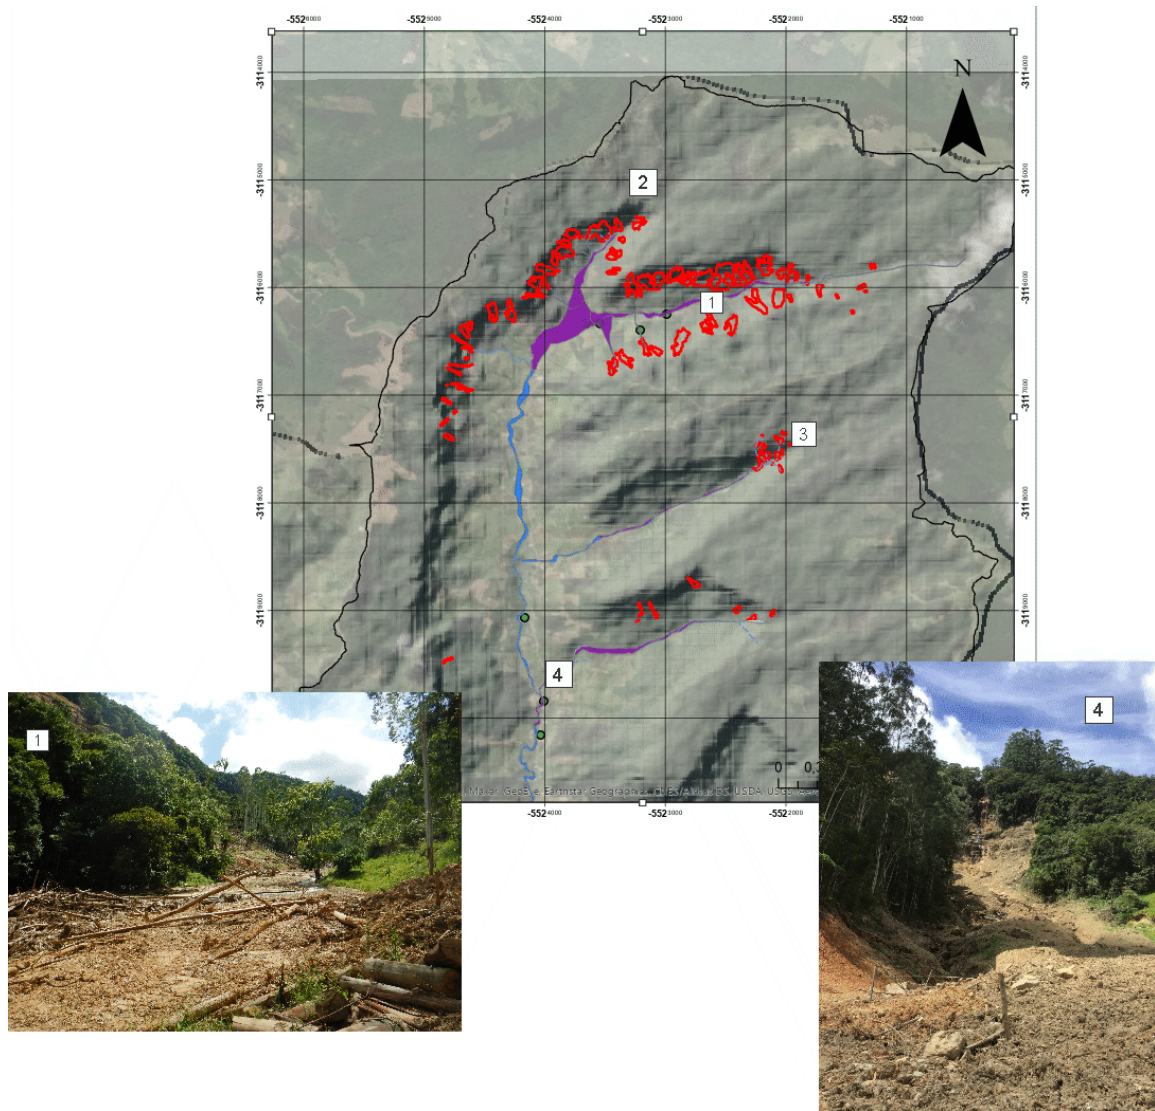
Figura 22: Cabeceira de duas das quatro sub bacias que alimentaram o fluxo de detritos na região.

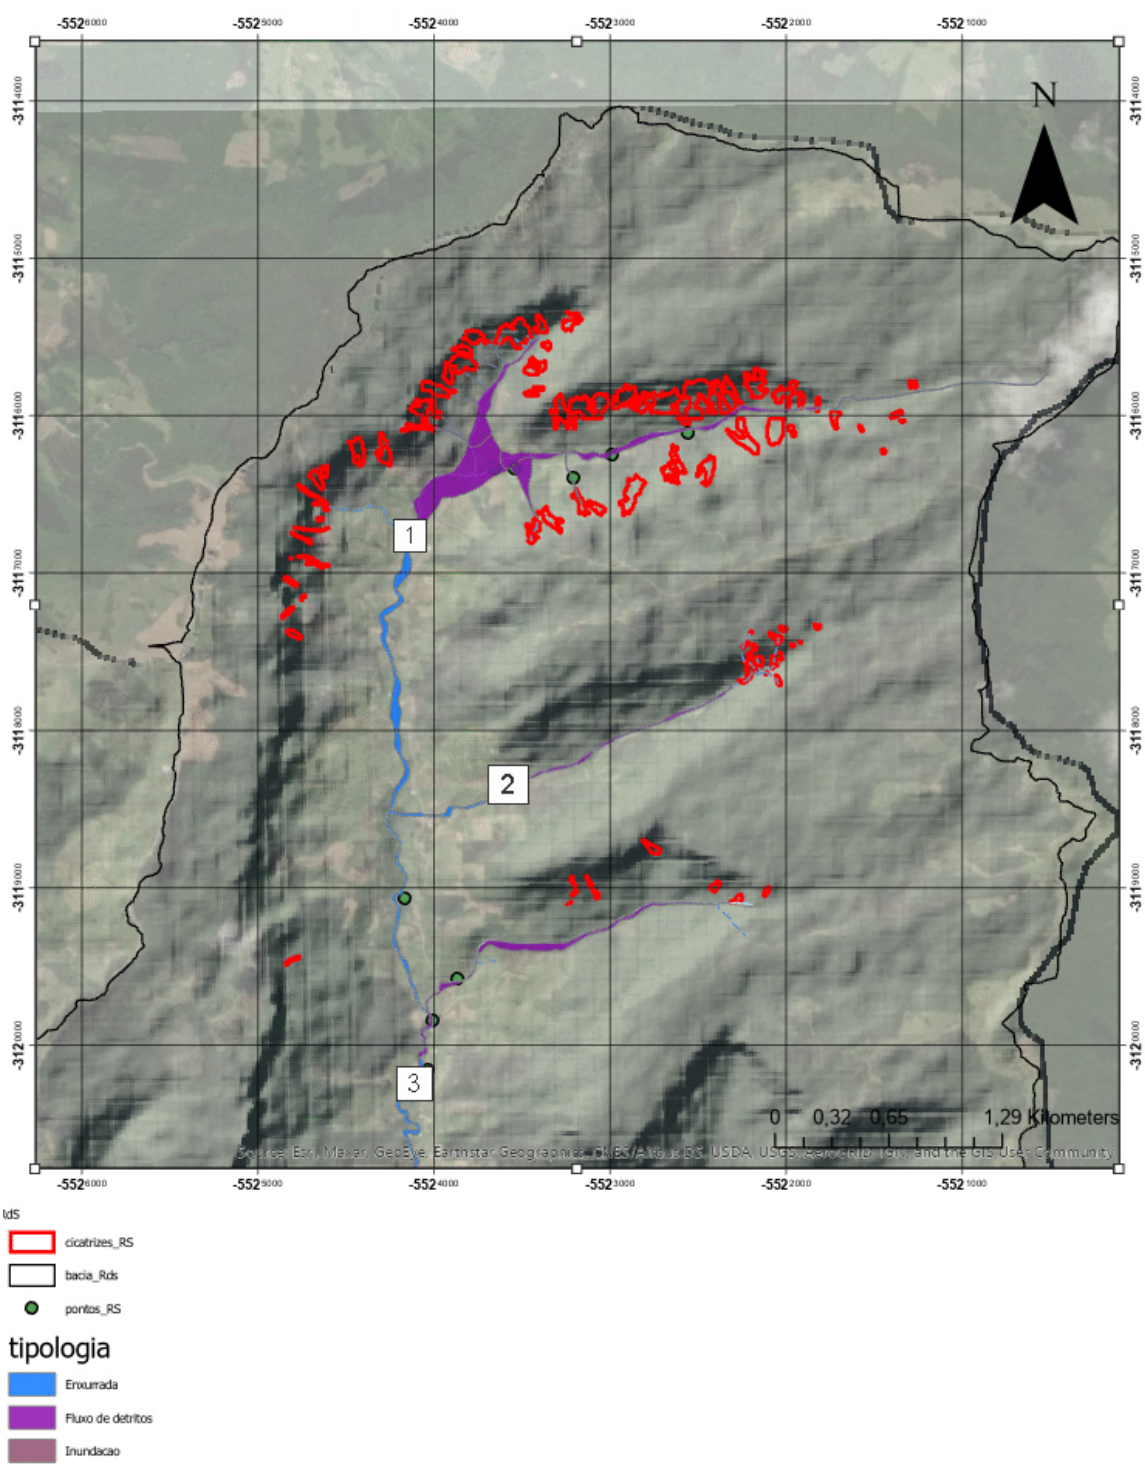
O terceiro estágio é marcado pela perda de energia de transporte do fluxo de detritos. A inclinação suave do terreno promoveu aumento do arraste dos blocos de rochas. Os mesmos tendem a depositar espalhados cerca de 30° do eixo do fluxo principal. O fluxo perde viscosidade, predomínio de material fino suspenso. Este momento é marcado pela força da água como o principal fator destrutivo. Neste estágio o fluxo de detritos se transforma em enxurrada (Figura 23).

Figura 23: Porção média do evento. Início da enxurrada indicado pelos números 1, 2 e 3 .

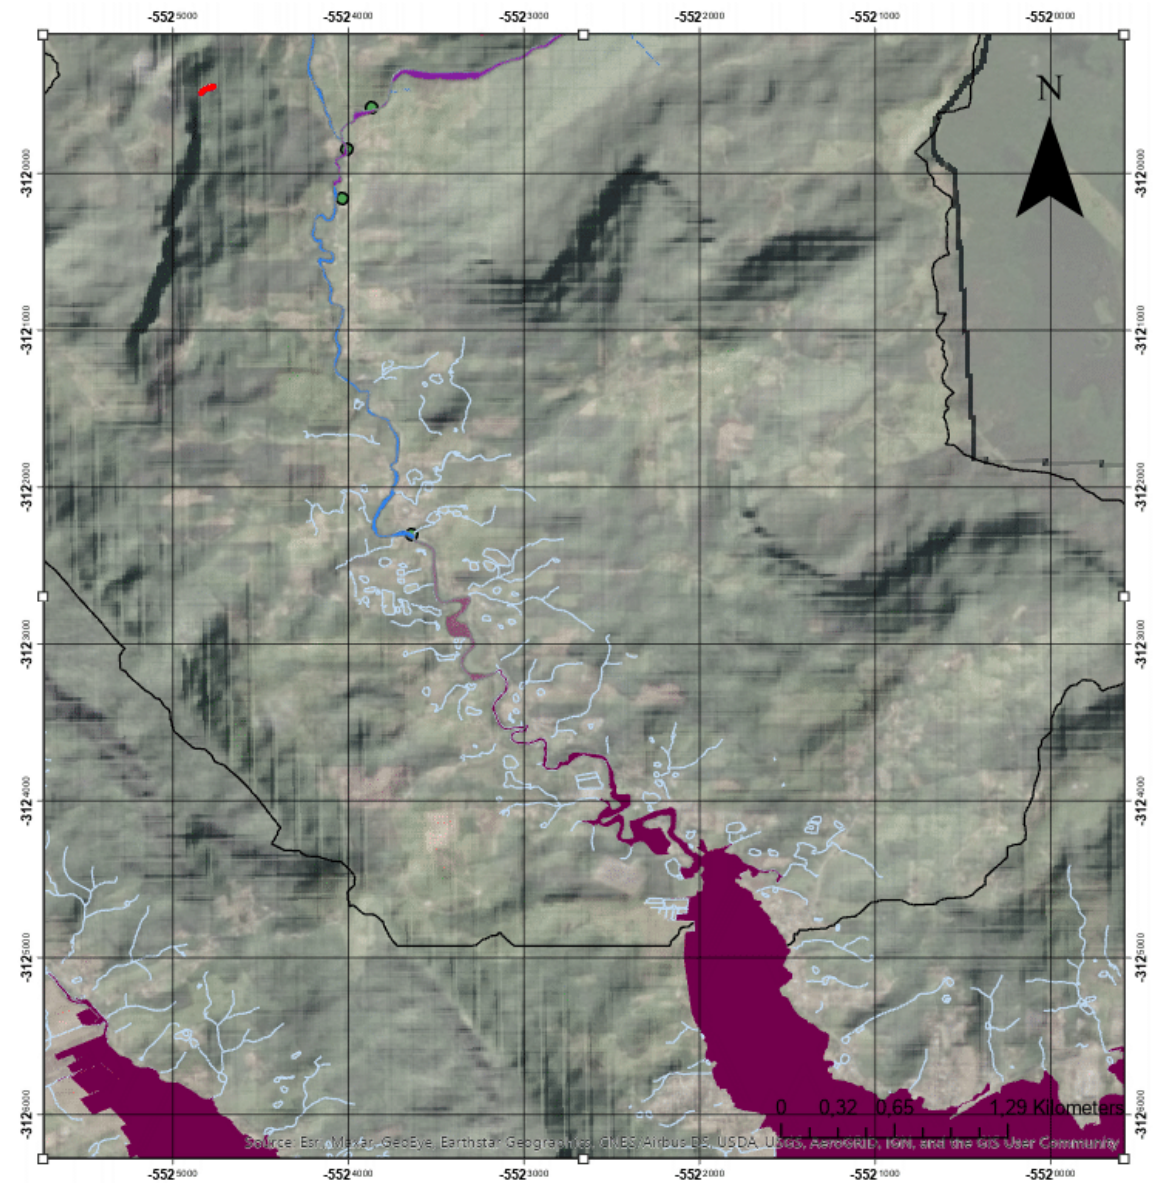
O estágio final representa a dissipação da energia da enxurrada. Entretanto, no fim da bacia do Valada de São Paulo, a drenagem principal é barrada hidraulicamente pelo rio de maior potencial hidráulico (Rio Itajaí-Açu) facilitando o processo de inundação à montante.

Figura 23: Porção final do evento. Planície de inundação devido ao barramento hidráulico causado pelo Rio Itajaí-Açu. A mancha de inundação foi cordialmente cedida ao SGB/CPRM pelos representantes da Defesa Civil de Rio do Sul. Se refere às inundações ocorridas entre 2009 a 2013, onde a cota histórica do rio atingiu 13,5 a 14 m em relação à calha principal.

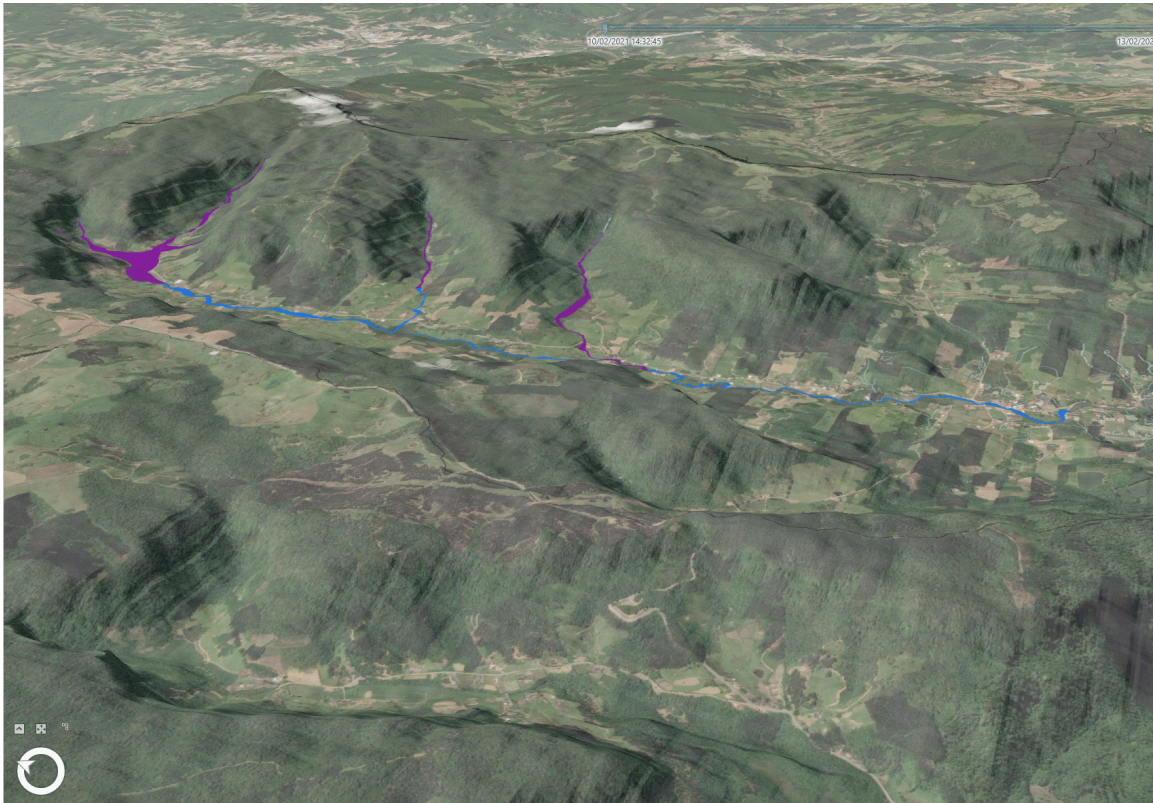
A Figura 24 apresenta a síntese dos processos geo hidrológicos no evento de dezembro de 2020. A vistoria de campo permitiu identificar um novo fluxo de detritos que ainda não havia sido reportado/mapeado pela defesa civil. Foram identificados novos locais de deslizamentos de terra além dos reportados.

Figura 24: Vista panorâmica da síntese dos processos geo hidrológicos em Rio do Sul

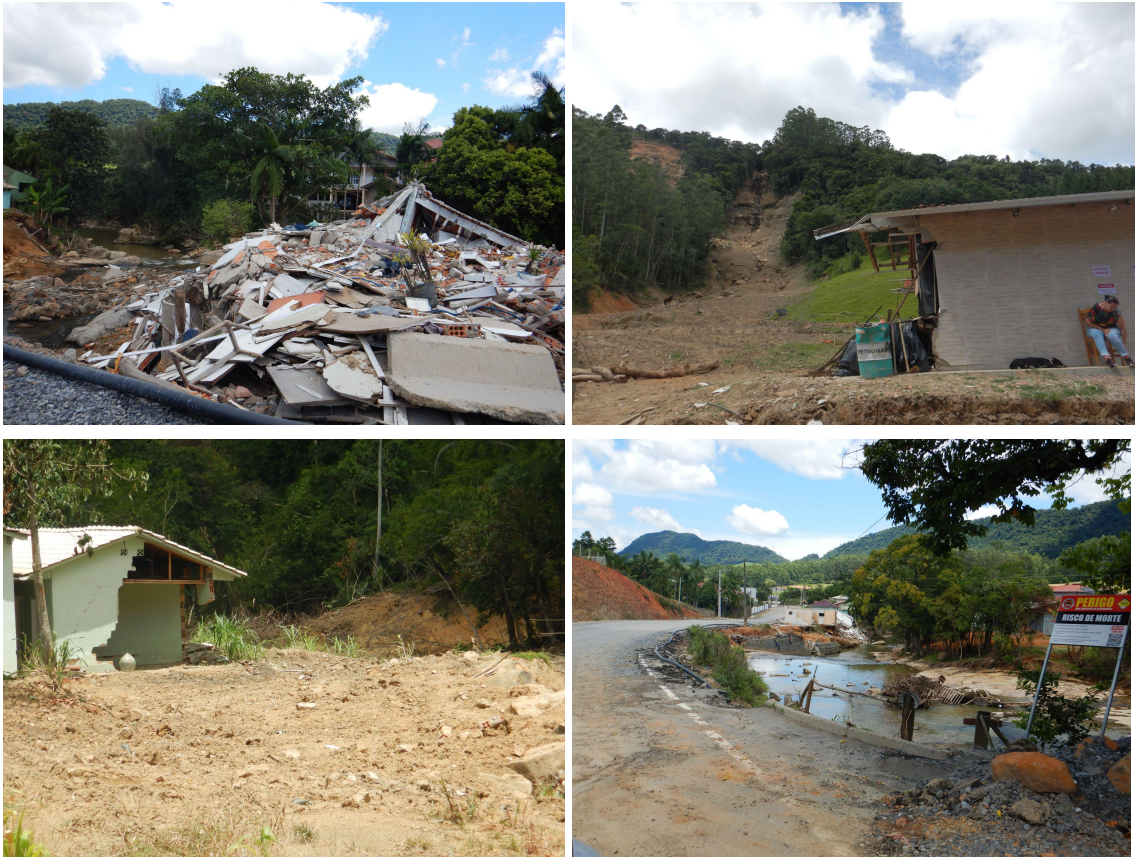
No evento de dezembro de 2020 juntando os três municípios atingidos, constam como resultado dos processos ali ocorridos, vitimando 21 pessoas, 100 desalojados, e pelo menos 172 desabrigados. O evento destruiu pelo menos 80 residências, além dos danos causados na infraestrutura urbana (pontes e vias), interrupção de energia e água potável (Figura 25). Até a data do levantamento de campo (2 meses depois do evento), parte da população afetada ainda não tinha acesso à rede de saneamento básico.

Figura 25: Exemplos de construções destruídas ou danificadas pelo fluxo de detritos em Rio do Sul - SC.

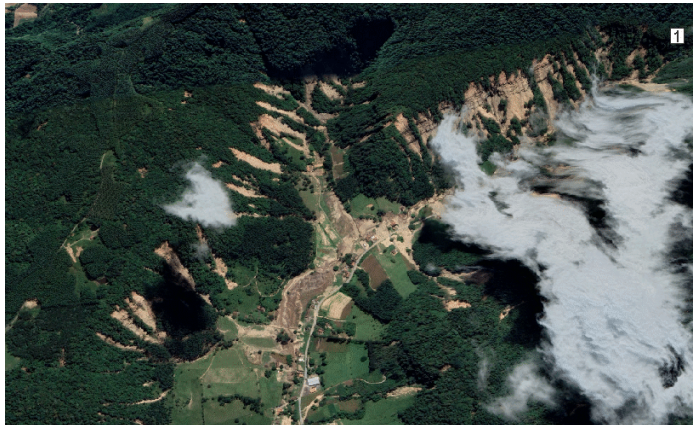
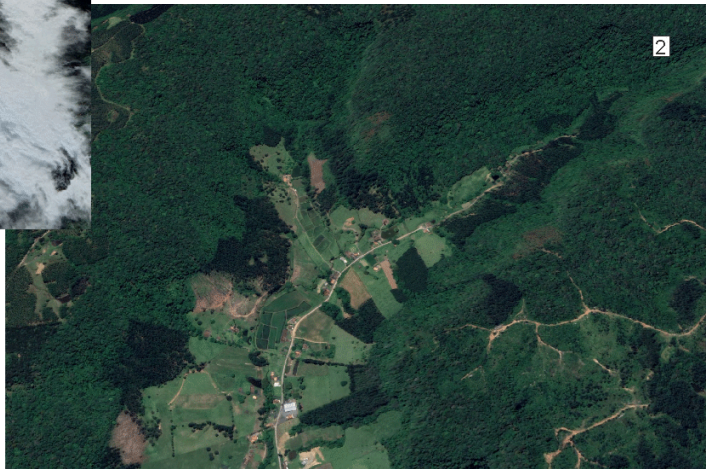
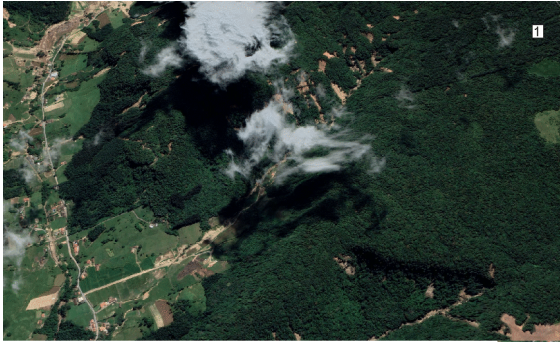
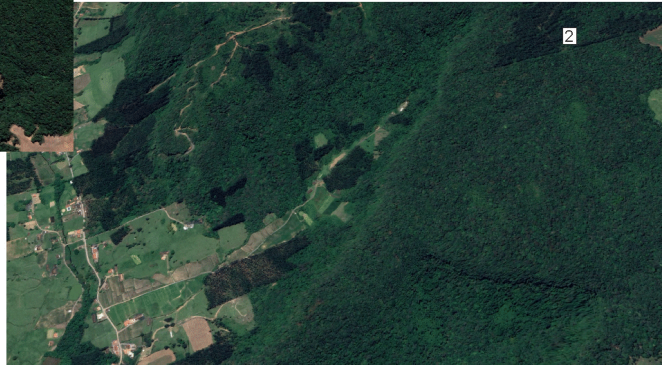
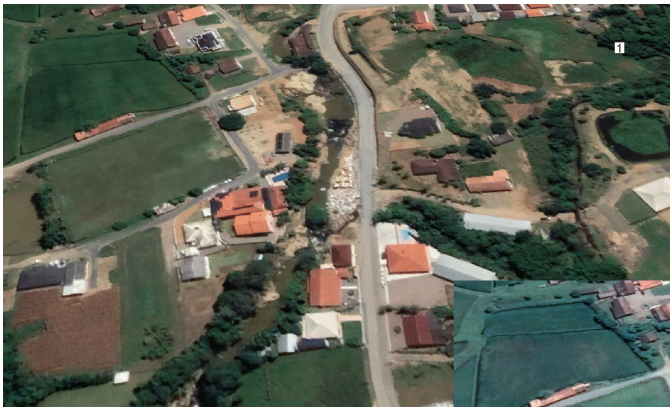
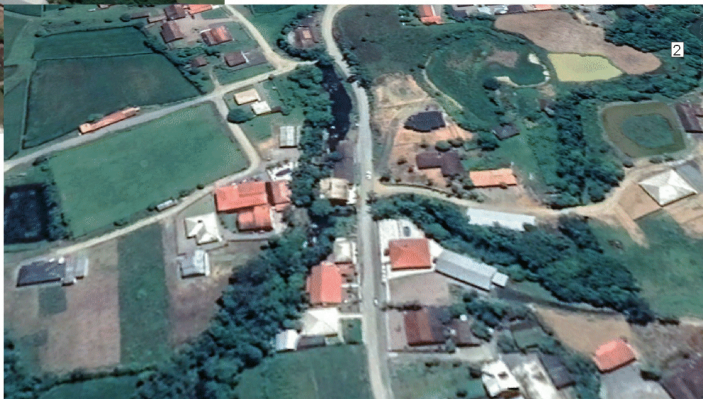
A Figura 26 apresenta o comparativo de destruição, em função dos fluxos de detritos e enxurradas gerados no evento de dezembro de 2020, respectivamente, (1) depois e (2) antes.

Figura 26: Imagens comparativas de antes e depois do evento de dezembro de 2020. Legenda: 1 - Depois do evento 2 - Antes do evento.

É digno de nota a resiliência no local, a maioria das construções danificadas foram reconstruídas e/ou reparadas. Os blocos de rocha transportados durante os fluxos foram enterrados ou acomodados ao longo das drenagens. Este fato obliterou informações valiosas e descaracterizaram os registros dos processos originais, o que dificultou o entendimento sobre a dinâmica dos mesmos. Com isso, salientamos a necessidade de equipes técnicas do SGB/CPRM visitarem os locais atingidos por estes eventos o quanto antes.
