SERVIÇO GEOLÓGICO  
DO BRASIL - CPRM

# SETORIZAÇÃO DE ÁREAS DE RISCO GEOLÓGICO NO PALÁCIO RIO NEGRO

Petrópolis, RJ

**2022**

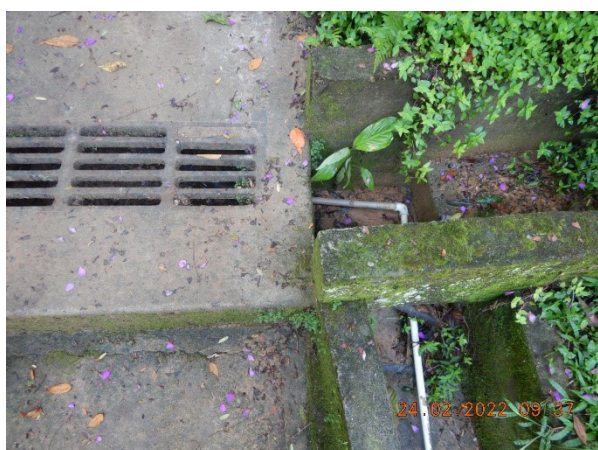
Na encosta há drenos em 2 sentidos, o primeiro paralelo a rua Engenheiro Miguel Detsi e outro transversal a mesma (Foto 1a). Na meia encosta e no topo do talude também há drenos horizontais (Foto 1b), alguns obstruídos pela vegetação (Foto 1c). Estes drenos desaguam na escadaria que dá acesso a rua Engenheiro Miguel Detsi (Foto 1d).

**Foto 1a** – Mostra o dois sentidos da drenagem

1. Desobstruir os drenos da encosta e no muro de contenção e verificar se há algum vazamento de água na encosta próximo ao muro de contenção que encontra-se trincado.

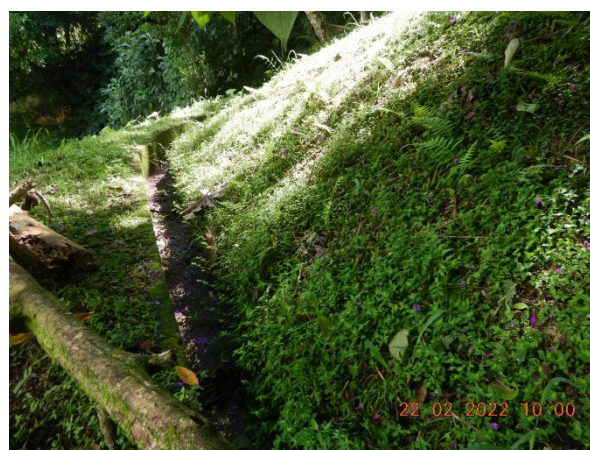
**Foto 1b** – Drenagem da base

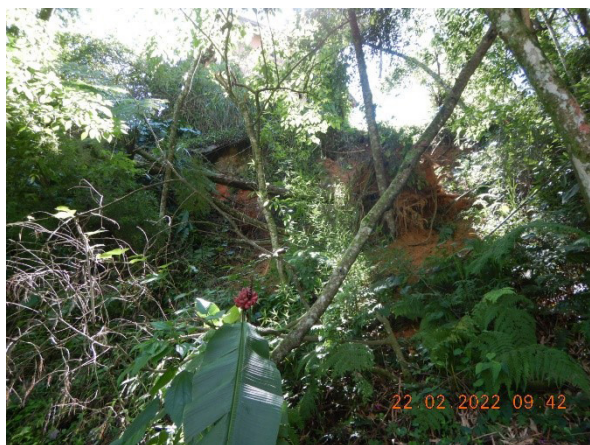
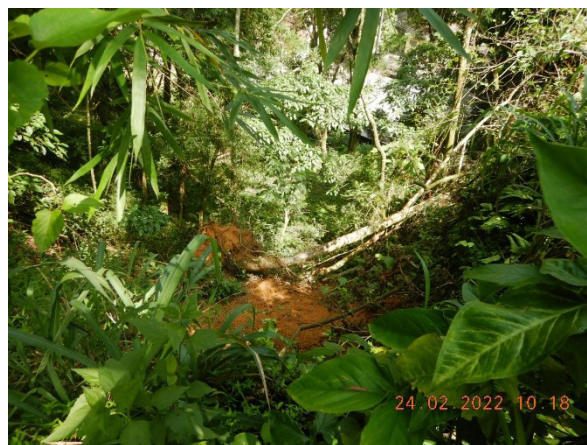
O deslizamento anteriormente citado, está próximo da divisa com uma propriedade particular situada na rua Engenheiro Miguel Detsi. O deslizamento pode ter sido ocasionado pela queda de uma árvore. É um movimento

de pequeno porte, onde predominou a queda da vegetação (Foto 2 a e b) e ocorreu na direção do lava carros do museu, mas não oferece risco a esta edificação.

**Foto 2a** – Vista do deslizamento de baixo

**Foto 2b** – Vista do deslizamento de cima.

Em ambas as fotos é evidente que a queda da vegetação predomina sobre o deslocamento do solo, provavelmente esse movimento foi decorrente da inclinação e peso das árvores que tombaram devido a inclinação do terreno e saturação do solo além, dos ventos e da chuva do dia 15 de fevereiro de 2022.

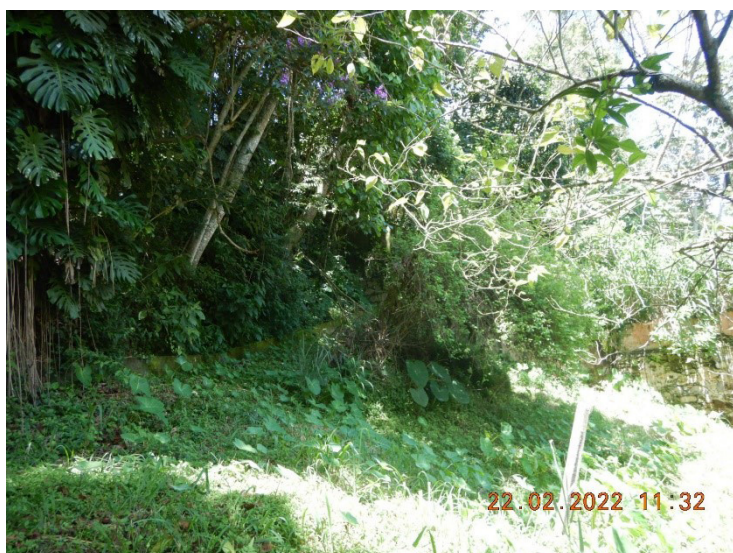
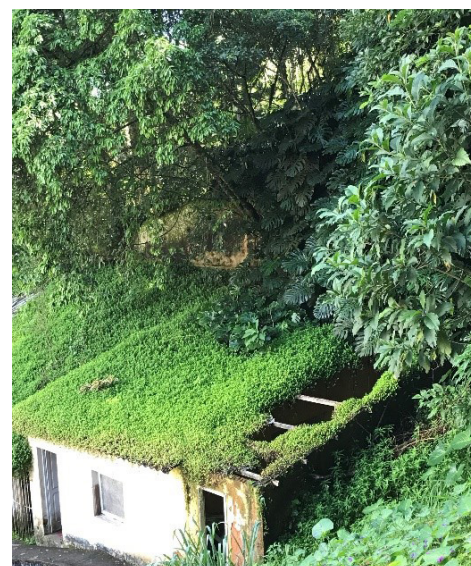
As árvores existentes no talude situado dentro do museu estão inclinadas, indicando movimentação do terreno (Foto 3). Segundo o funcionário do museu, a Condep foi acionada para realizar a poda das árvores, antes da pandemia, mas a poda não ocorreu.

**Foto 3** - Árvores inclinadas nos fundos do terreno do Palácio Rio Negro, a foto a esquerda está localizada nos fundos do Iphan e a da direita se refere ao pátio de abastecimento e lava carro. direita se refere ao pátio de abastecimento e lava carro.

4. Realizar a poda das árvores que estão mais inclinadas evitando o peso excessivo no talude e evitando o tombamento destas árvores.
5. Fazer novos drenos para que a água não se acumule no solo gerando pressão contra o muro de contenção.

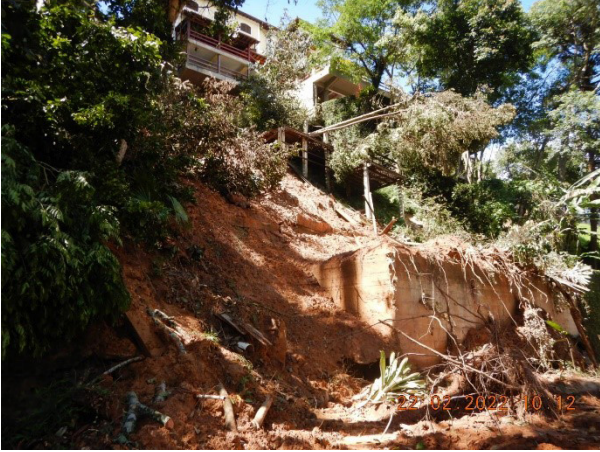
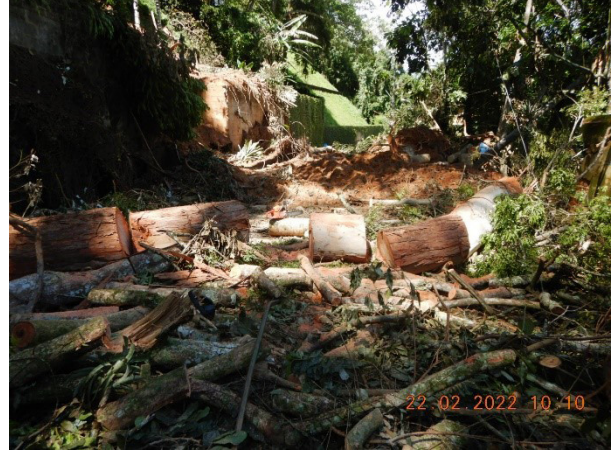
Na rua Engenheiro Miguel Dets (nos fundos do terreno pertencente a casa situada na rua Monsenhor Teodoro Rocha, 280) ocorreu um deslizamento (Foto 4) da encosta, que tem aproximadamente 25 m de altura

e inclinação aproximada de 70 graus, e que provocou a queda de árvores de grande porte junto com material argiloso que obstruiu completamente a rua e derrubou parte do muro do Palácio Rio Negro (Foto 5), arrastando um carro e troncos de árvores para dentro da propriedade do Palácio. Este material foi contido pela vegetação da encosta (Foto 6) que fica atrás dos prédios da administração e IPHAN.

**Foto 4** - Deslizamento ocorrido na rua Monsenhor Teodoro Rocha, 280 que fechou a rua Engenheiro Miguel Detsi

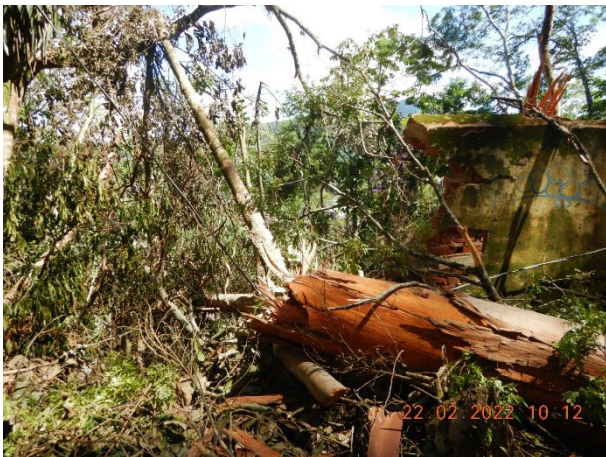
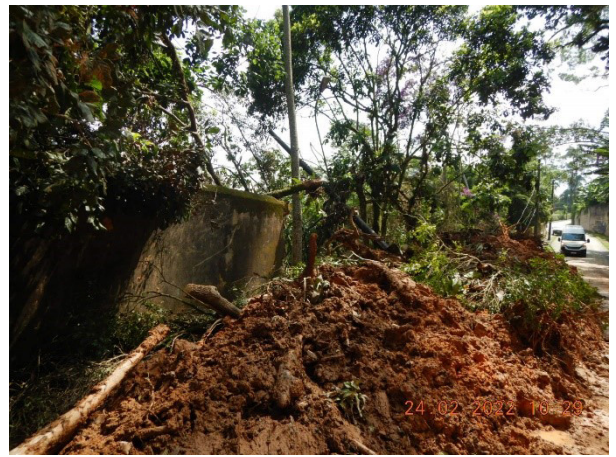
**Foto 5** - Muro do Palácio danificado pelo deslizamento ocorrido na residência da rua Monsenhor Teodoro Rocha, 280

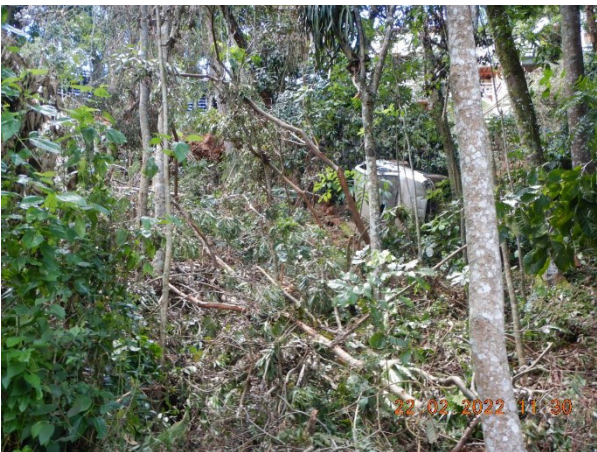
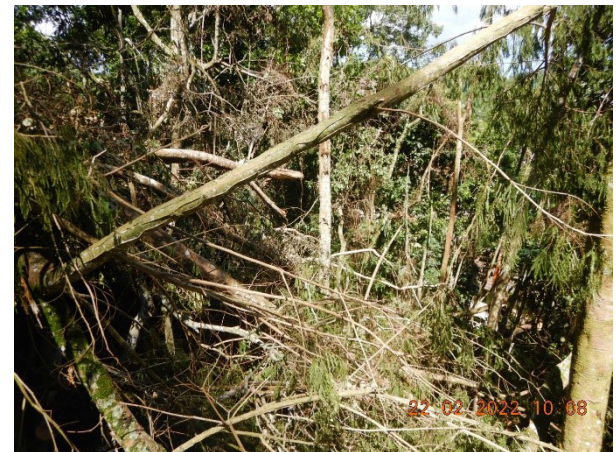
**Foto 6** - Um carro e troncos de árvores foram arrastados para o terreno do Palácio. Este material foi contido pela vegetação da encosta.

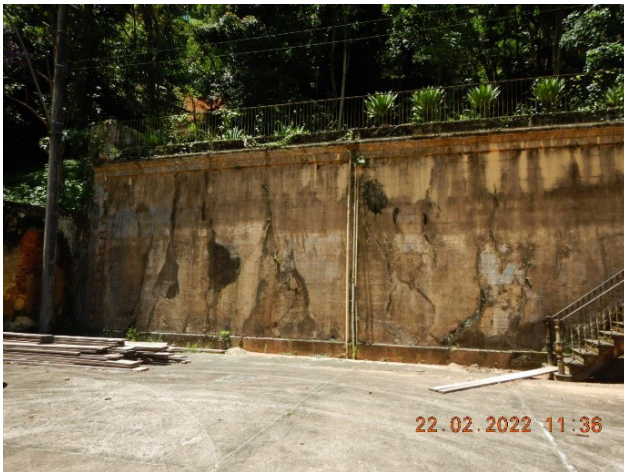
No sopé da encosta há um muro de contenção que segundo o Sr. Paulo, administrador do museu, foi construído para captar água de uma nascente localizada há 6m de profundidade da encosta que adentra a área do museu (Foto 7). Abaixo do muro existe uma bica de água mineral (Foto 8). O reboco deste muro está trincado e estufado, indicando um possível vazamento de água. Por trás do reboco há um muro mais antigo de “pedra arrumada” (Foto 9). Foi observada fuga de material fino (Foto 10) que pode provocar um *piping* (processo de erosão interna. Grãos são transportados formando cavidades) com posterior ruptura do muro. Os drenos estão entupidos e podem ser a causa do embarrigamento da base do muro por acúmulo de água que desce por gravidade. Existe o risco deste muro ceder.

Foto 7 - Muro de contenção trincado

Com relação aos muros de contenção existentes nesta unidade museológica é interessante, que a manutenção desta edificação seja acompanhada por um engenheiro capacitado.

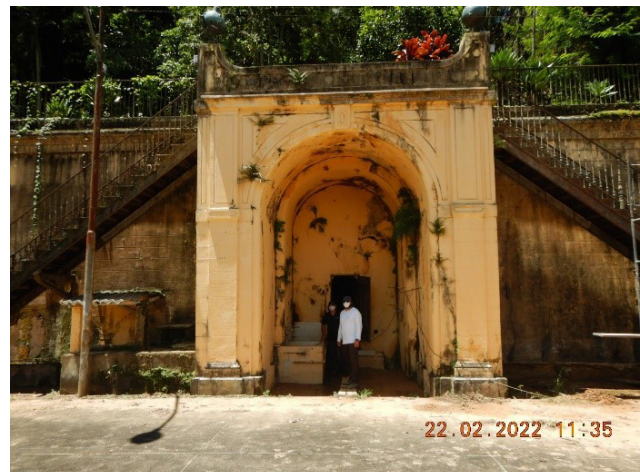
Foto 8 - Bica de água mineral junto ao muro

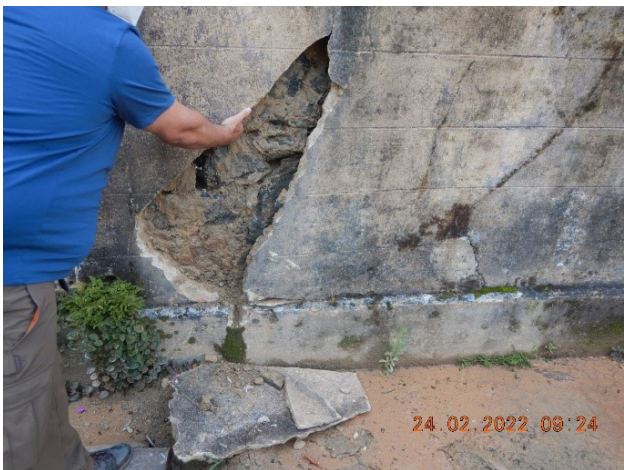
Foto 9 - Antigo muro de pedra pos trás do reboco

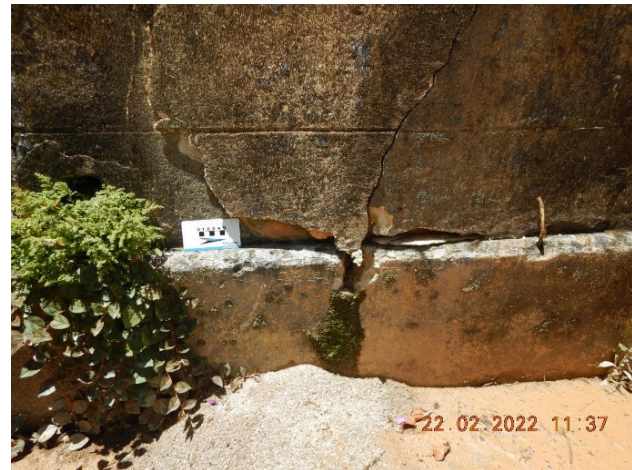
Foto 10 - Fuga de material fino

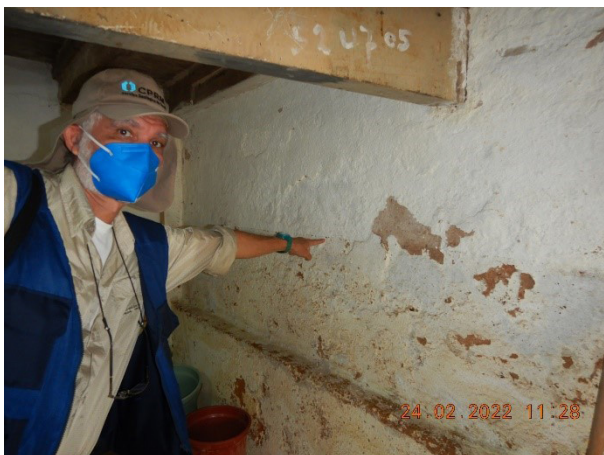
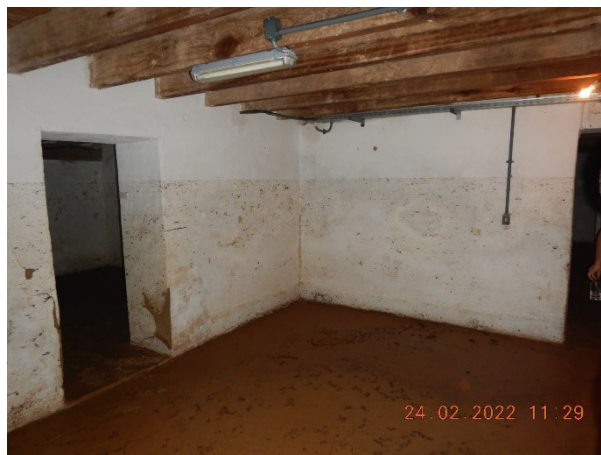
O Palácio do Rio Negro também foi afetado pela inundação que ocorreu em fevereiro de 2022 em Petrópolis. Foi a maior inundação que atingiu o Palácio, chegando a invadir o porão da edificação com água a 1,5m de altura (Foto 11). Nos eventos anteriores, como na década de 80, o nível da água não ultrapassou 30cm dentro do porão.

**Foto 11** - Marca da inundação ocorrida em fevereiro de 2022 no porão do Palácio Rio Negro

No caso das inundações recomendamos que a caixa de eletricidade do Palácio seja retirada do porão para um local mais elevado que não haja risco da parte elétrica ser afetada em eventos de cheias extremas.

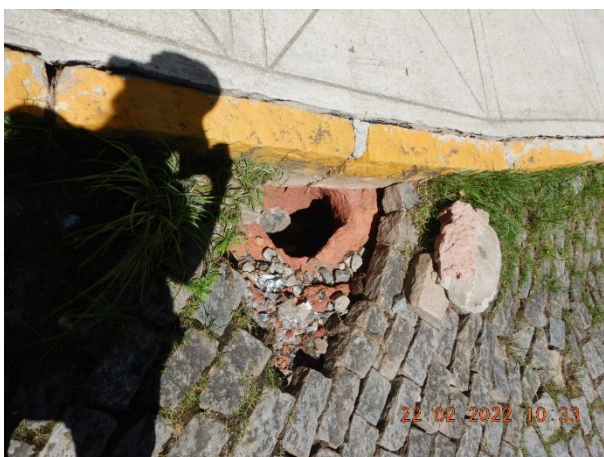
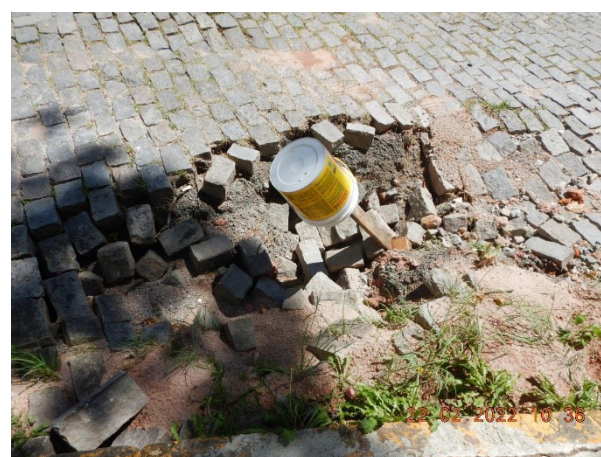
Dessa forma foi observado que na entrada do condomínio do Morro do Cruzeiro/ Morro dos Milionários, Rua Engenheiro Miguel Detsi, o meio fio está solto do calçamento e os paralelepípedos colapsados com abertura de um buraco na rua, iniciando um processo de *piping*. Há risco de colapso de parte da rua Miguel Detsi e seus entornos, caso este problema não seja resolvido em breve (Foto 12).

**Foto 12** - Início de *piping*, meio fio solto e rua colapsando no morro dos Milionários.

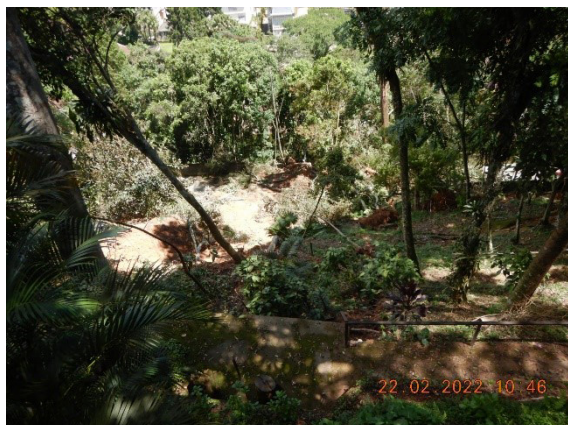
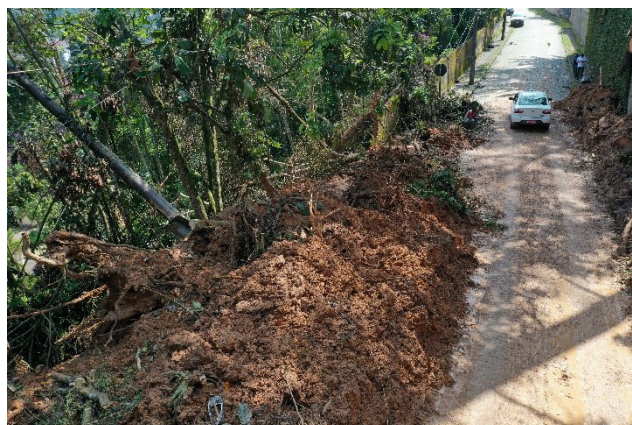
No terreno da residência situada no topo situada na rua Miguel Detsi, existem árvores de grande porte, como eucaliptos que estão inclinadas ou tombadas devido ao deslizamento que ocorreu no terreno desta residência que destruiu dois muros (da residência e do Palácio Rio Negro) (Foto 13).

**Foto 13** - Deslizamento na rua Monsenhor Teodoro Rocha a esquerda que quebrou o muro do Palacio Rio Negro, foto a direita.
