**SERVIÇO GEOLÓGICO
DO BRASIL - CPRM**

AVALIAÇÃO GEOTÉCNICA NOS ATRATIVOS TURÍSTICOS NO PARQUE NACIONAL DA SERRA DA CANASTRA

SÃO ROQUE DE MINAS E DELFINÓPOLIS, MG

2022

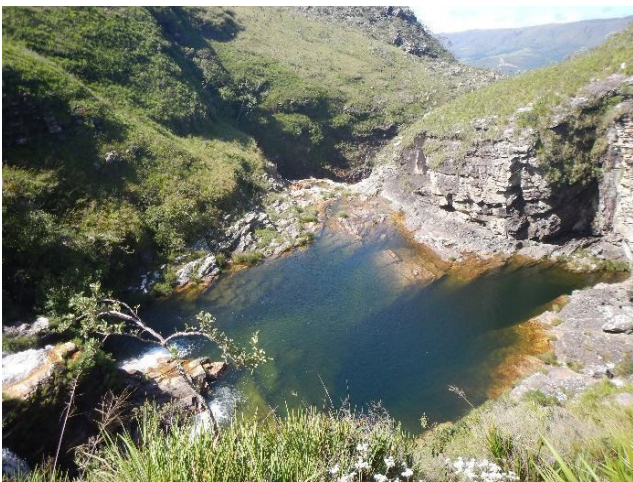
Figura 19 - Vista do Poço Fundo, local com perigo de atingimento do processo de queda e tombamento do bloco rochoso.
Fonte: Foto dos autores.

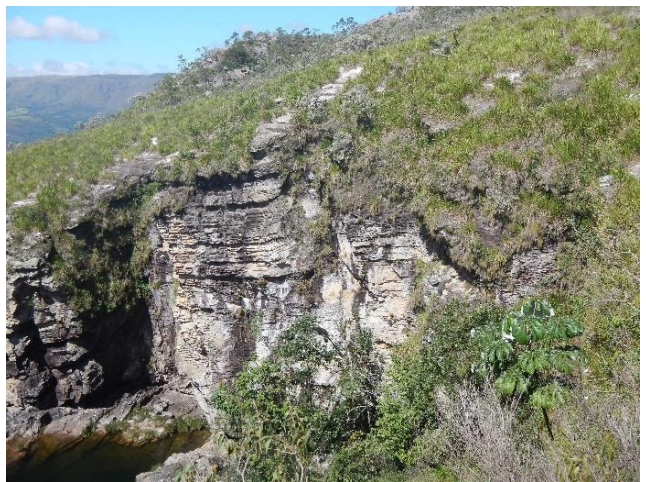
Figura 20 - Vista do paredão rochoso no Poço Fundo, que apresenta alto potencial para o processo de queda e tombamento do bloco rochoso.
Fonte: Foto dos autores.

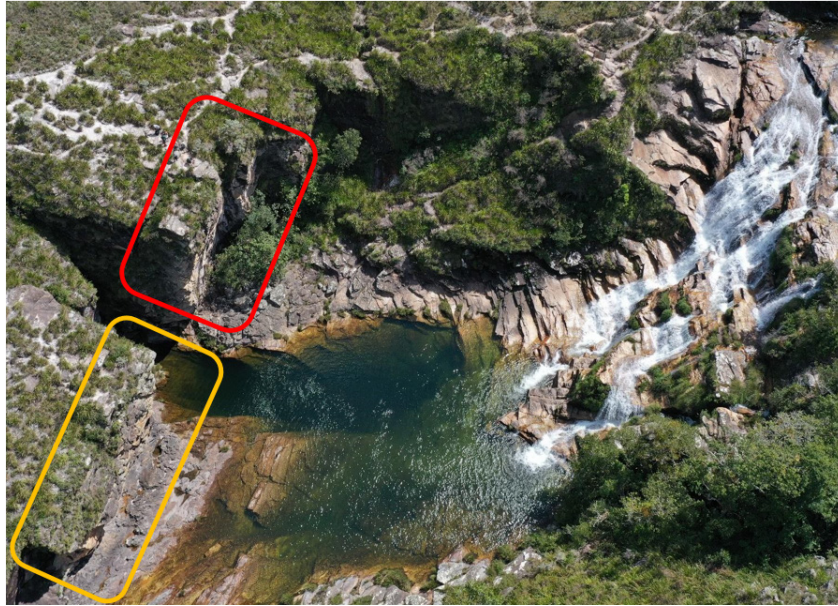
Figura 21 - Vista aérea do drone na região do Poço Fundo, na parta alta da Casca D’Anta. No canto superior esquerdo da foto, em vermelho, observa-se a trinca no solo, que juntamente com demais fraturas da rocha podem delimitar um bloco rochoso de dimensões aproximadas de 10 metros de largura por 15 metros de altura, o que pode provocar o movimento do tipo tombamento rochoso, com grande constituindo grave ameaça à vida dos visitantes. É um evento análogo ao ocorrido em Capitólio. A porção em amarelo mostra uma porção do maciço rochoso, que apesar de não mostrar trincas evidentes no solo, também está sujeita ao desenvolvimento do mesmo processo.

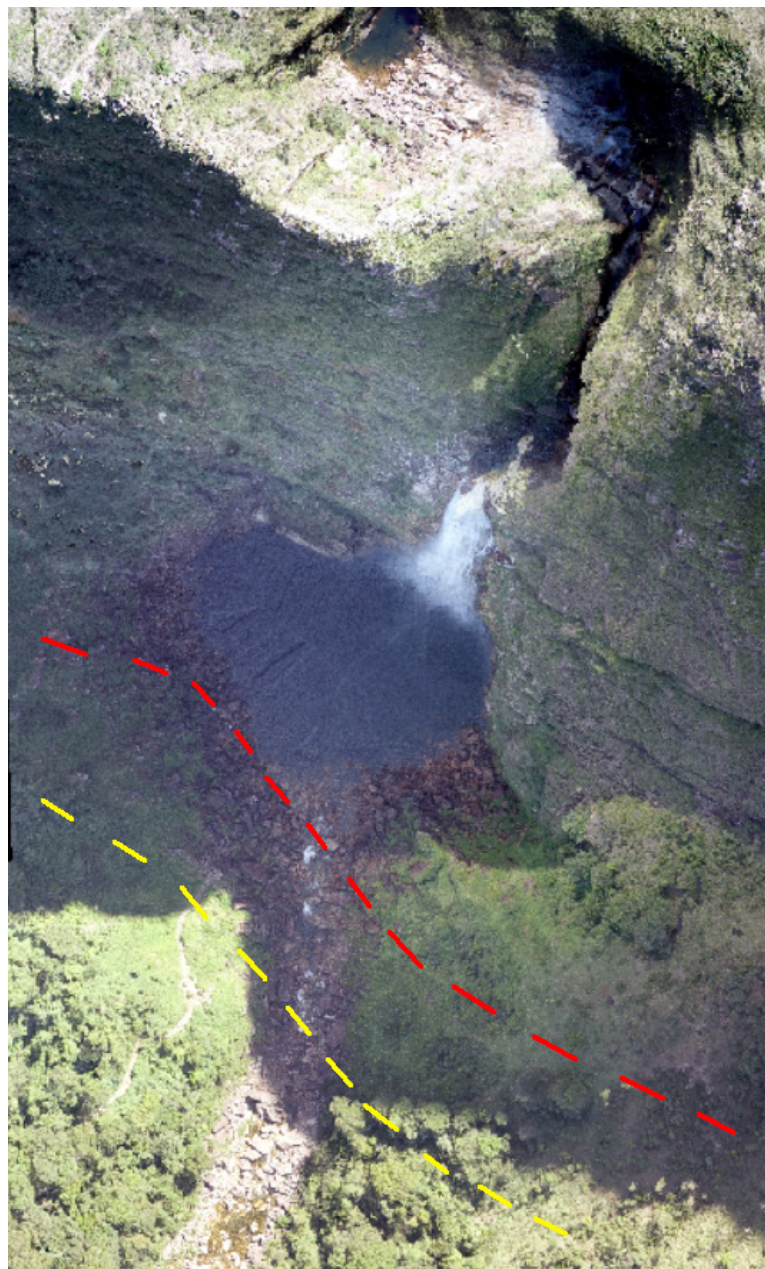
O poço para banho, e áreas adjacentes, da parte baixa do atrativo turístico cachoeira da Casca D’Anta localiza-se em área de perigo de queda, tombamento e rolamento de blocos rochosos. Trata-se de um ponto com forte controle estrutural pela presença de uma foliação bem marcante, uma falha geológica de empurrão, e inúmeras famílias de fraturas ortogonais entre si. Estas descontinuidades, em conjunto, são responsáveis pela marcante fragmentação do maciço rochoso (Figuras 24 a 26), gerando blocos centimétricos a decamétricos com danos potenciais graves. A presença de blocos rochosos angulares nas adjacências do poço e cicatrizes de movimentações rochosos evidenciam ocorrência pretérita dos processos de queda, tombamento e rolamento de blocos (Figuras 27 e 28). A metodologia de atingimento por queda de blocos utilizada no Projeto GIDES prevê critérios distintos para encostas com declividade acima ou abaixo de 70°, assim, caso fosse aplicada, diferentes trechos da encosta se enquadrariam em ambas as categorias e devido ao desnível total, a área prevista de atingimento seria dos valores máximos da metodologia, entre 50 e 100m de distância da encosta.

Figura 24 - Linhas de atingimento de 50m (amarelo) e 100m (vermelho) no sopé da encosta, estimadas de maneira aproximada, com base nas diretrizes do Projeto GIDES. Imagem de restituição fotogramétrica de levantamento por drone.

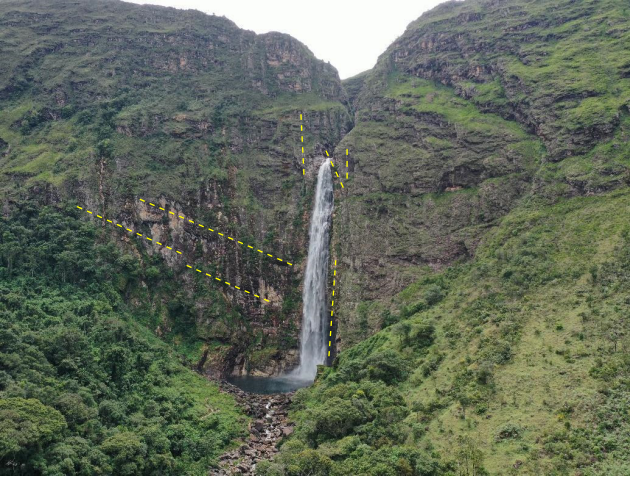
Figura 25 - Vista da cachoeira Casca D'Anta, parte baixa. Observa-se linhas sub horizontais e verticais, algumas delas realçadas em amarelo, na face do paredão rochoso, as quais compõem as descontinuidades da rocha e que em conjunto formam blocos rochosos de dimensões métricas.

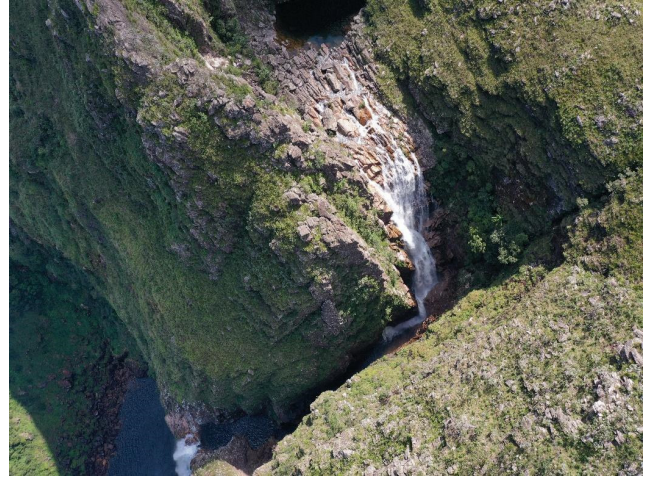
Figura 26 - Vista aérea de drone da região da fenda pela qual a Casca D'Anta faz sua última queda. O caminho que a água faz coincide com uma falha geológica de empurrão, estrutura que gera um maciço rochoso com inúmeros planos de fraquezas/descontinuidades, que podem ser observadas na foto delimitando blocos rochosos de dimensões métricas.

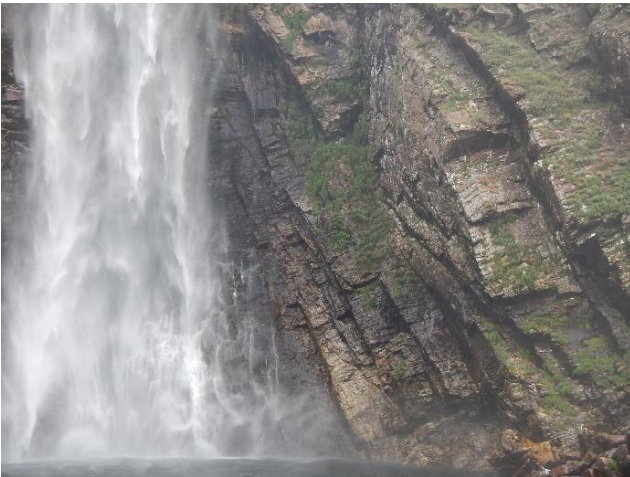
Figura 27 - Fraturas subverticais no paredão rochoso que compõem a queda d'água da cachoeira Casca D'Anta – parte baixa. Essa característica de descontinuidades muito persistentes favorece movimentos gravitacionais do tipo tombamento rochoso.

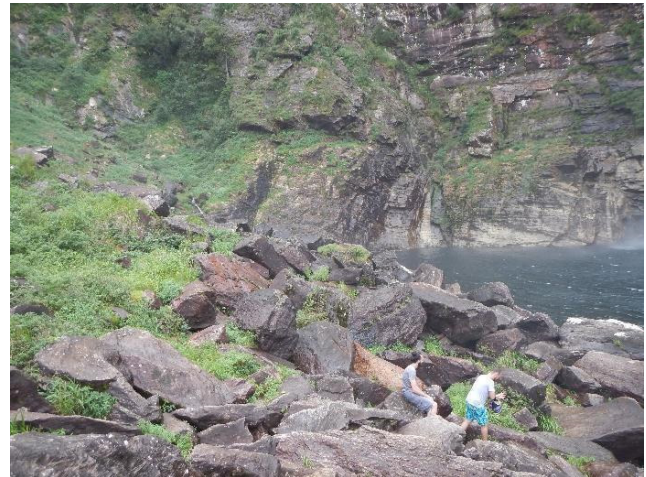
Figura 28 - Blocos rochosos de dimensões métricas depositados nas adjacências do poço para banho da cachoeira Casca D'Anta, o que demonstra a ocorrência frequente de quedas de blocos rochosos no local.

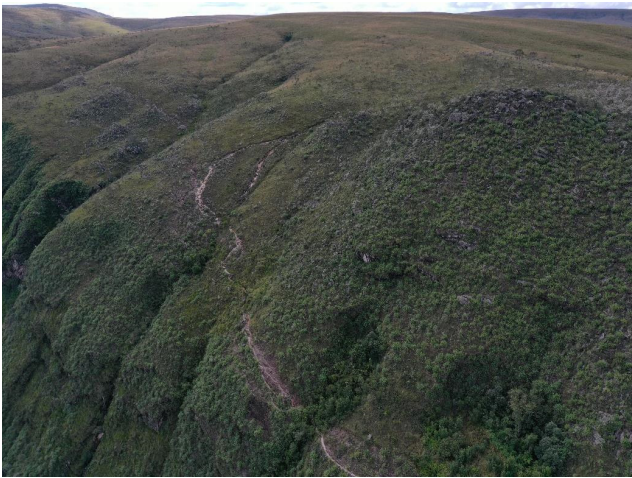
Figura 29 - Vista aérea do drone da porção da Trilha Difícil, onde ela percorre a meia encosta de alta declividade, a qual apresenta blocos rochosos com potencial de se movimentarem.
Fonte: Foto dos autores.

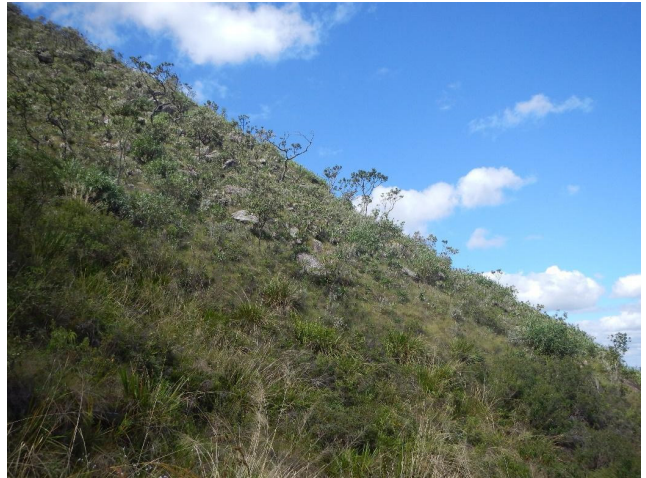
Figura 30 - Vista local da encosta de alta declividade, com presença de blocos rochosos soltos, com alto potencial de se movimentarem.
Fonte: Foto dos autores.

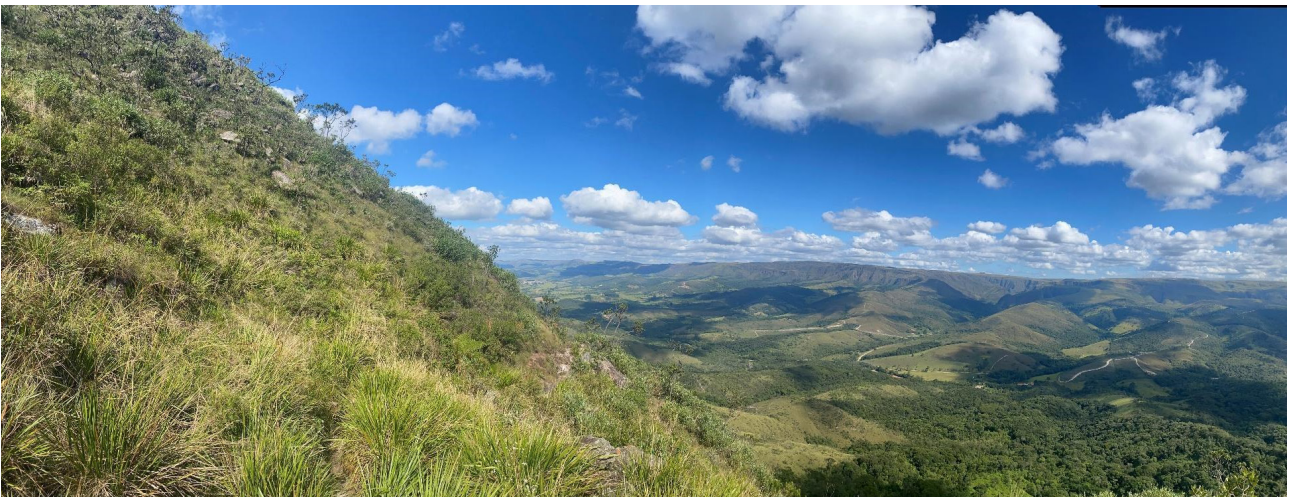
Figura 31 - Vista da Trilha Difícil, na porção onde há blocos soltos na encosta de alta declividade, com possibilidade de se movimentarem.
Fonte: Foto dos autores.

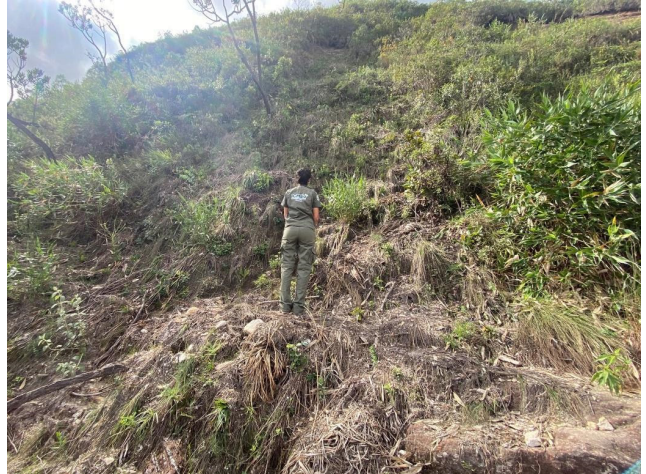
Figura 33 - Vista do local do deslizamento de solo mais recente, que atingiu parcialmente a Trilha Difícil.
Fonte: Foto dos autores.

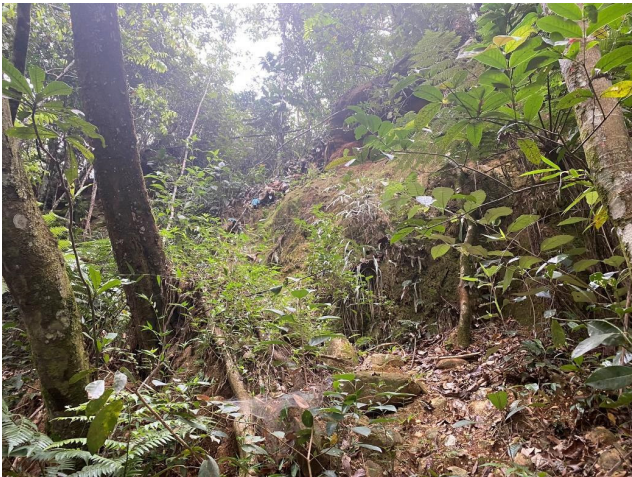
Figura 34 - Porção da encosta onde ocorreu o deslizamento de solo, que atingiu parcialmente a Trilha Saint-Hilaire. Nota-se a presença de lixo enterrado, que potencializa o processo, da antiga ocupação humana da região.
Fonte: Foto dos autores.

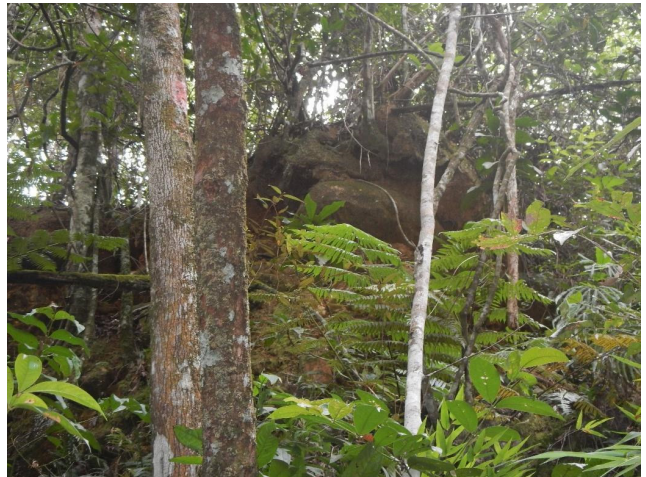
Figura 35 - Detalhe da presença de blocos rochosos em meio ao solo, o que agrava dos danos potenciais de eventuais deslizamentos de solo.
Fonte: Foto dos autores.

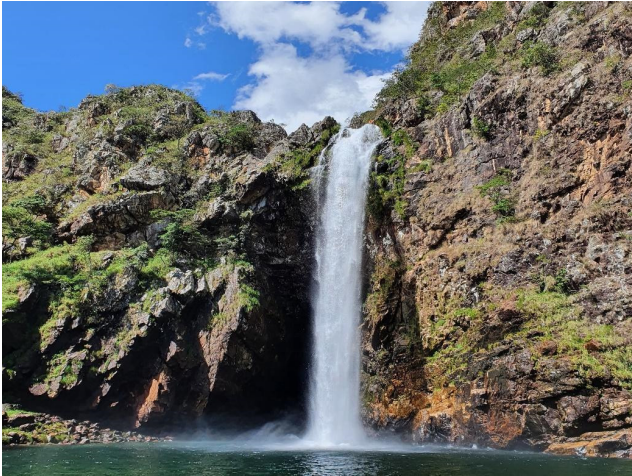
Figura 36 - Vista do paredão rochoso e queda d'água da cachoeira do Fundão, o qual apresenta-se muito fraturado, com potencial de formação de blocos rochosos de dimensões métricas e movimentação pelos processos de queda ou tombamento de blocos.
Fonte: Foto dos autores.

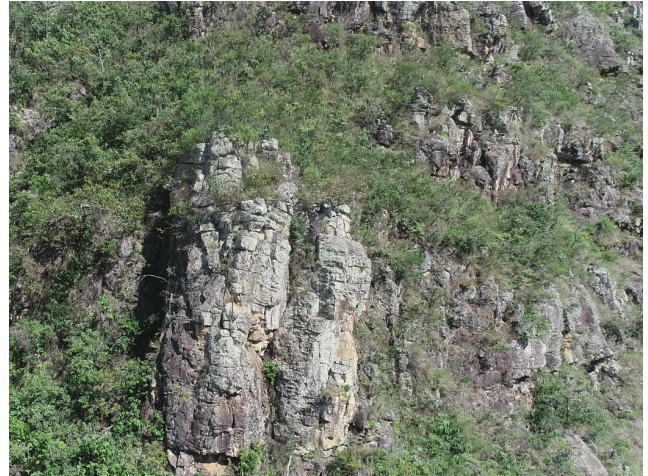
Figura 37 - Detalhe do paredão rochoso que circunda o poço da cachoeira do Fundão, visto do drone, com blocos rochosos delimitados, na iminência de queda. Em função da altura e dimensão dos blocos, trata-se de um evento potencial com alto dano associado.
Fonte: Foto dos autores.

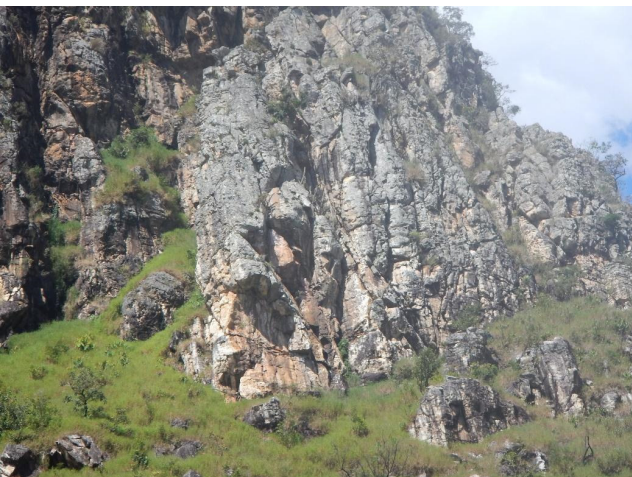
Figura 38 - Detalhe do alto grau de fraturamento da rocha que compõe o paredão rochoso da cachoeira do Fundão.
Fonte: Foto dos autores.

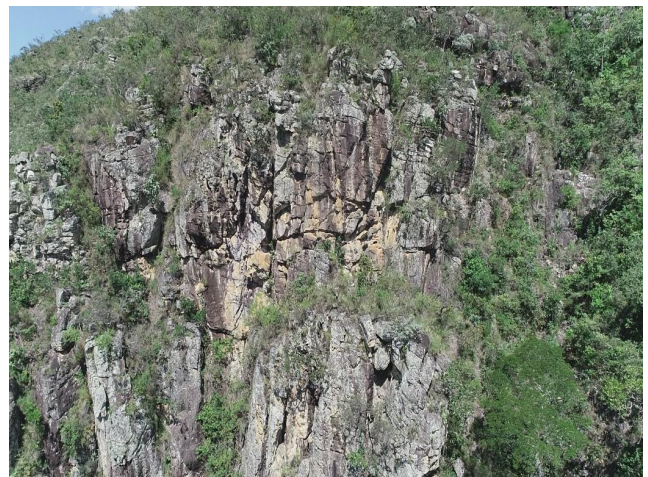
Figura 39 - Detalhe do alto grau de fraturamento da rocha que compõe o paredão rochoso da cachoeira do Fundão, visto do drone.
Fonte: Foto dos autores.

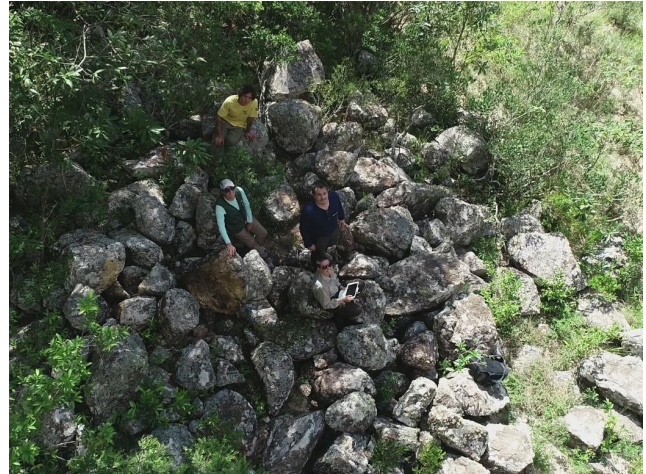
Figura 41 - Blocos rochosos de dimensões métricas, localizados após o poço para banho da cachoeira do Fundão, caracterizando toda a área com potencial de ser atingida pelos blocos que se desprendem do paredão rochoso.
Fonte: Foto dos autores.

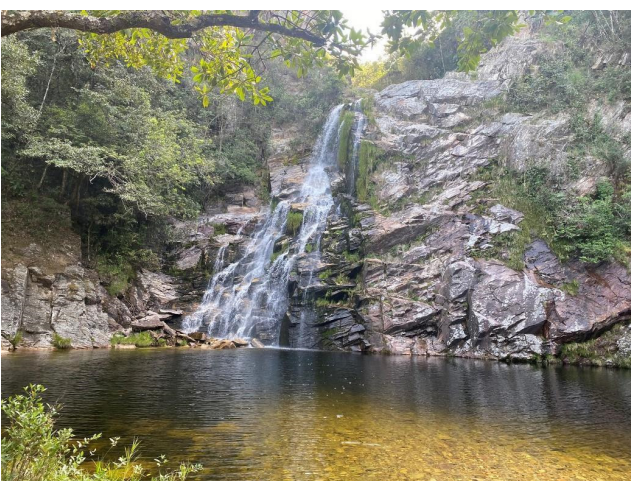
Figura 42 - Vista geral do paredão rochoso que compõe a queda d'água da cachoeira da Mata. Observa-se alto grau de fraturamento da rocha.
Fonte: Foto dos autores.

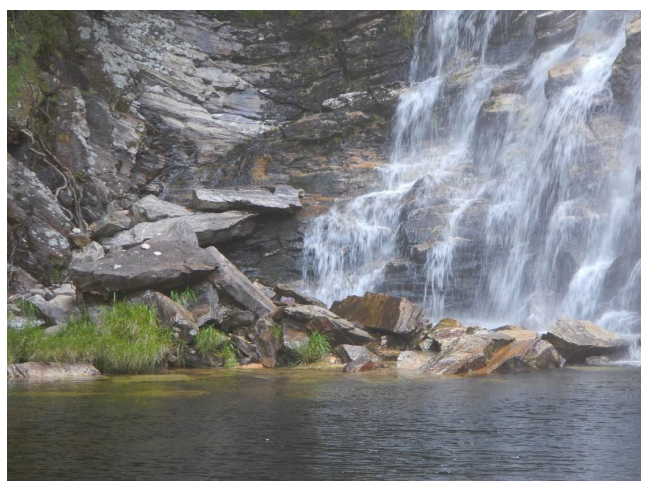
Figura 43 - Detalhe dos blocos rochosos que se desprenderam do paredão rochoso e caíram nas proximidades do paredão, indicando a área como sujeita ao atingimento de blocos.
Fonte: Foto dos autores.

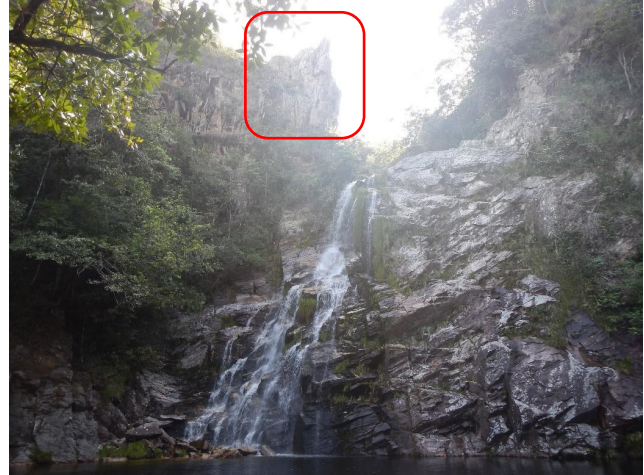
Figura 45 - Detalhe da altura da porção proeminente, com blocos em perigo de queda de blocos.
Fonte: Foto dos autores.

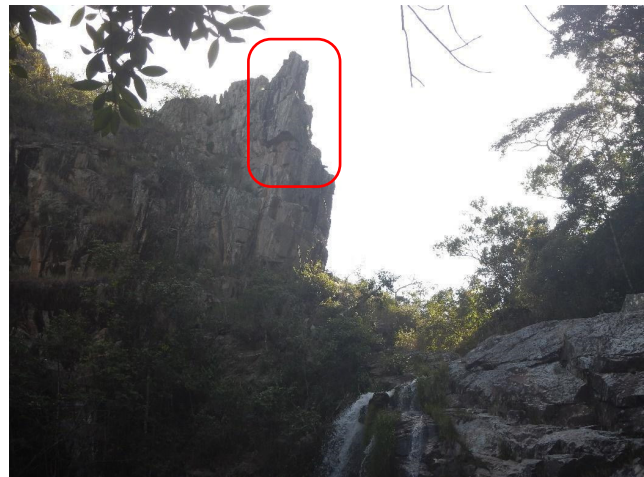
Figura 47 - Detalhe da porção proeminente, com blocos com perigo de queda.
Fonte: Foto dos autores.

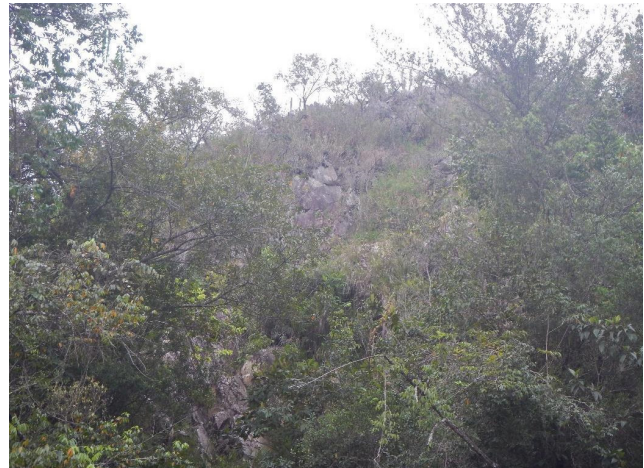
Figura 51 - Vista das encostas adjacentes a cachoeira e poço para banho, contento blocos rochosos no paredão, e eventualmente soltos, os quais podem se movimentar e atingir a área do atrativo turístico.
Fonte: Foto dos autores.

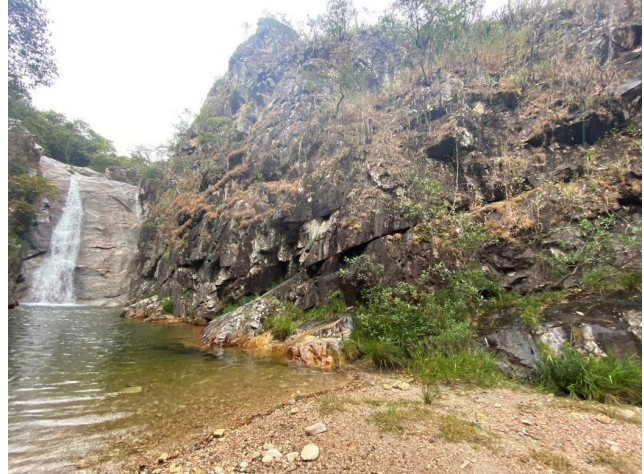
Figura 53 - Paredão rochoso com fraturas subhorizontais e subverticais, que delimitam blocos rochosos centimétricos a métricos, com grande potencial de queda na área de visitação da cachoeira.
Fonte: Foto dos autores.

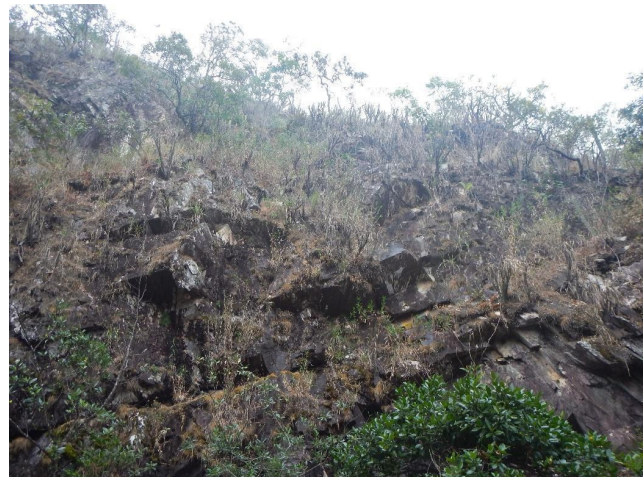
Figura 55 - Detalhe de blocos rochosos descalçados, com potencial de queda e atingimento da área de visitação e poço da cachoeira Vai quem Pode.
Fonte: Foto dos autores.

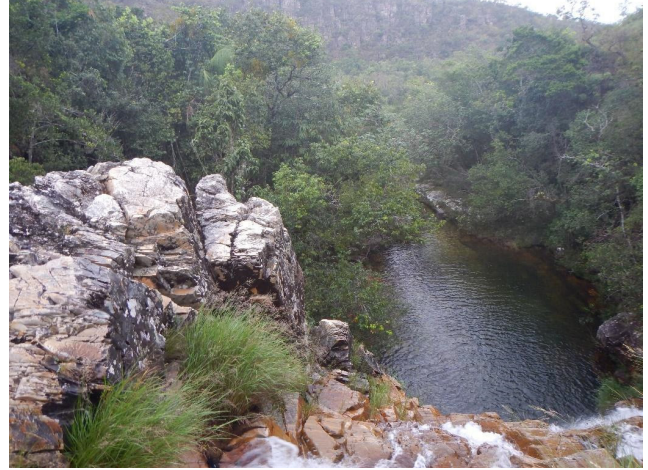
Figura 57 - Detalhe de bloco rochoso com grande potencial de queda do topo da cachoeira das Borboletas, atingindo o poço para banho, com alto dano associado.
Fonte: Foto dos autores.

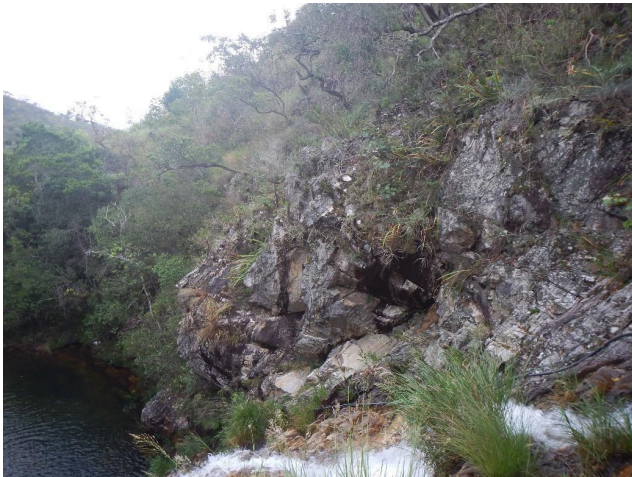
Figura 58 - Paredão rochoso que compõe a cachoeira das Borboletas, com alto grau de fraturamento e potencial de formação de blocos rochosos centimétricos a métricos.
Fonte: Foto dos autores.

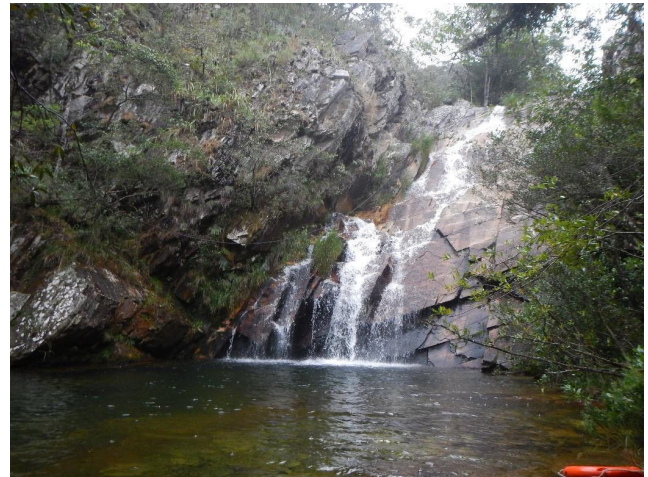
Figura 59 - Vista da cachoeira das Borboletas e poço para banho. Observa-se as fraturas na rocha, que delimitam placas rochosas com potencial de se desprenderem e atingirem o poço.
Fonte: Foto dos autores.

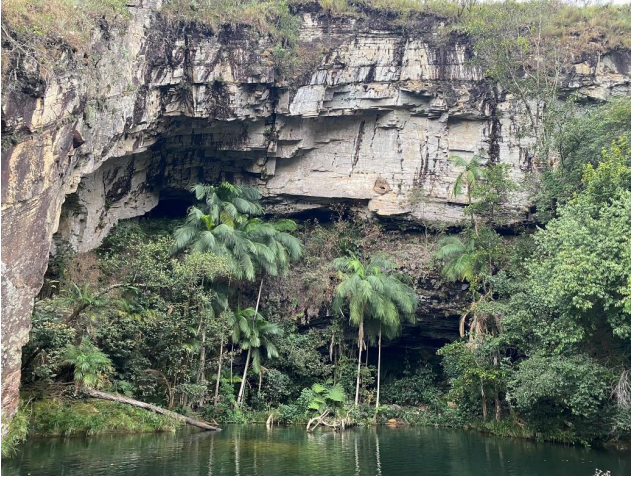
Figura 60 - Afloramento rochoso que compõe as adjacências do poço para banho da cachoeira Coqueirinhos. Observa-se a interseção das fraturas subverticais com o acamamento subhorizontal, que delimitam blocos rochosos, com grande potencial de se desprenderem do teto, atingindo o poço.
Fonte: Foto dos autores.

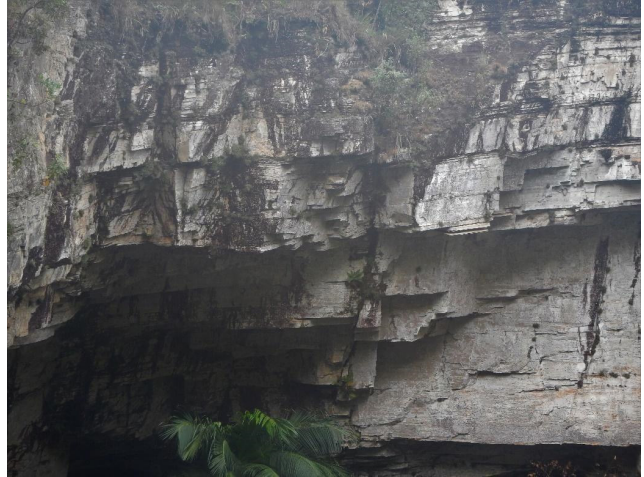
Figura 61 - Detalhe da interseção das fraturas subverticais com o acamamento subhorizontal, que delimitam blocos rochosos, com grande potencial de se desprenderem do teto, atingindo o poço.
Fonte: Foto dos autores.

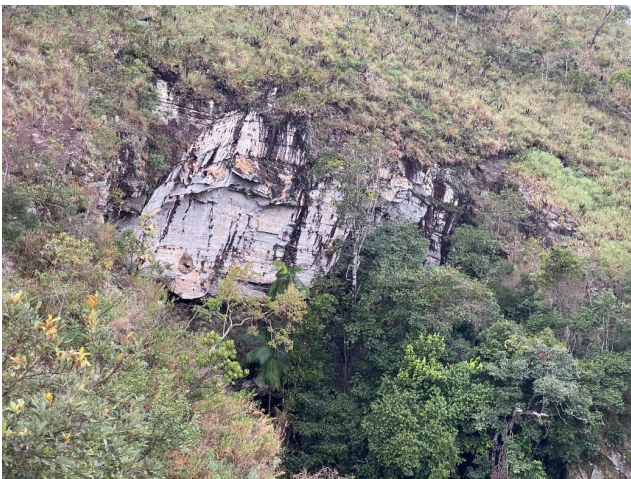
Figura 62 - Detalhe de placas rochosas descalçadas, com grande potencial de quebrarem e atingirem o poço para banho.
Fonte: Foto dos autores.

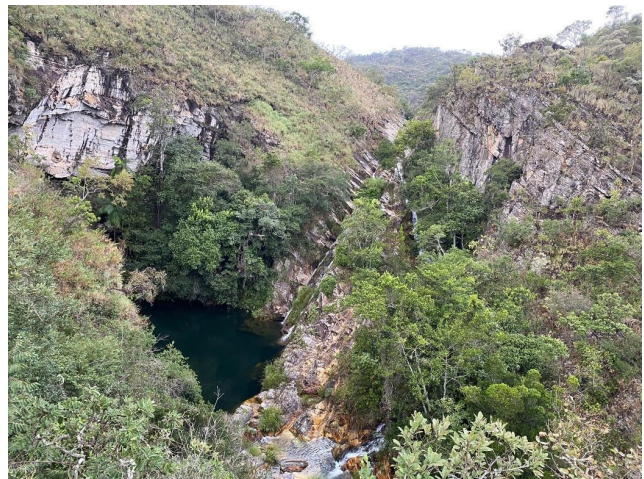
Figura 63 - Vista do drone das áreas adjacentes ao poço para banho da cachoeira Coqueirinhos, com vegetação densa que pode esconder blocos soltos, com potencial de se movimentarem a atingirem a área de visitação turística.
Fonte: Foto dos autores.

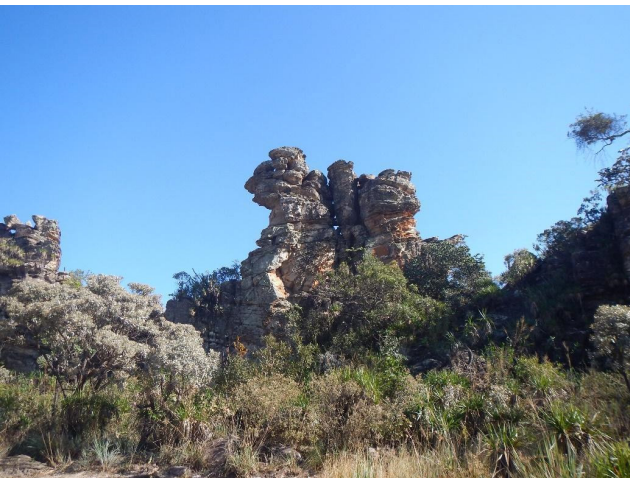
Figura 68 - Detalhe do aspecto instável dos blocos ruiforme, em função da interseção entre as descontinuidades e a erosão.
Fonte: Foto dos autores.

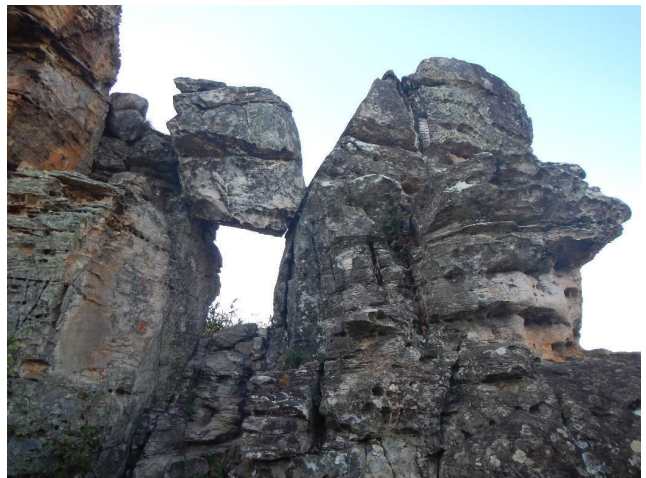
Figura 69 - Bloco rochoso com perigo de queda, em meio aos blocos ruiforme.
Fonte: Foto dos autores.

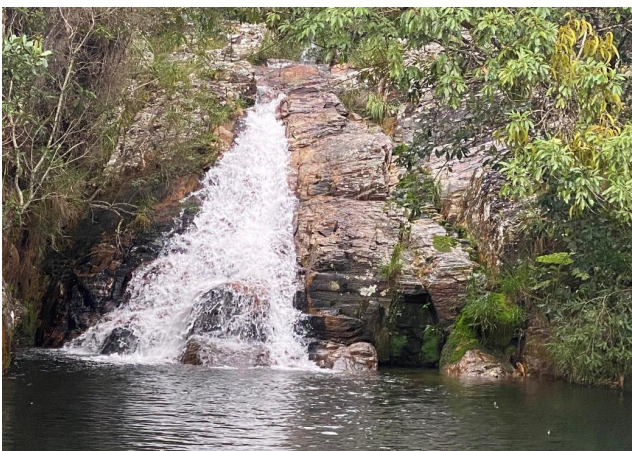
Figura 72 - Detalhe do afloramento que compõem a cachoeira dos Lambaris. Sua baixa amplitude e declividade, bem como confinamento dos planos de descontinuidades, faz com o que o perigo de queda de blocos e danos associados sejam baixos.
Fonte: Foto dos autores.

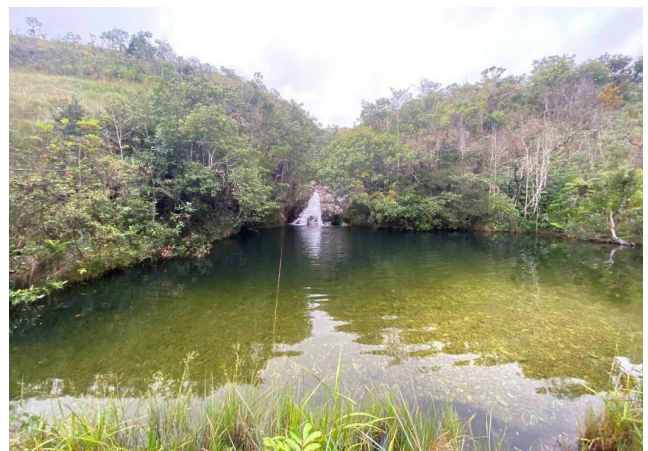
Figura 73 - Cachoeira dos Lambaris. Sua baixa amplitude e declividade, bem como confinamento dos planos de descontinuidades, faz com o que o perigo de queda de blocos e danos associados seja baixo.
Fonte: Foto dos autores.

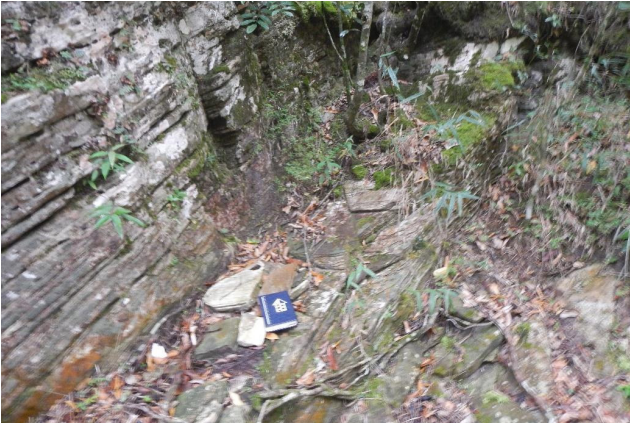
Figura 74 - Porção do atrativo da cachoeira Sofazinho, onde ocorre a queda de blocos rochosos centimétricos. Orienta-se que o local seja evitado como área de descanso, por exemplo, apesar do baixo dano potencial associado ao processo.
Fonte: Foto dos autores.

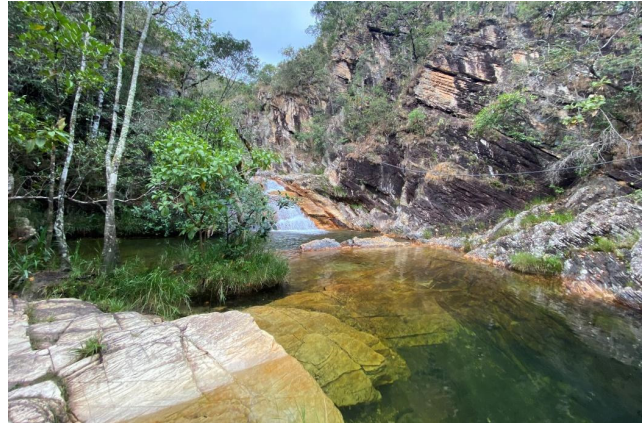
Figura 75 - Vista da cachoeira Sofazinho. Há menor perigo de queda de blocos rochosos devido ao confinamento das descontinuidades, o que dificulta a livre movimentação dos blocos eventualmente formados.
Fonte: Foto dos autores.

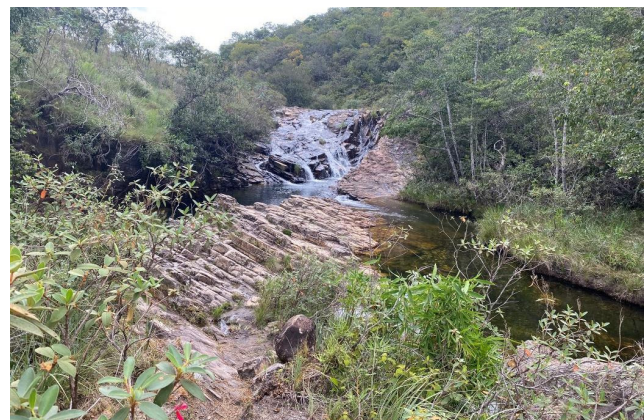
Figura 79 - Vista da Cachoeira Paraíso II. Sua baixa amplitude e declividade faz com o que o perigo de queda de blocos e danos associados seja baixo, e o atingimento se restrinja as proximidades da queda d'água.
Fonte: Foto dos autores.

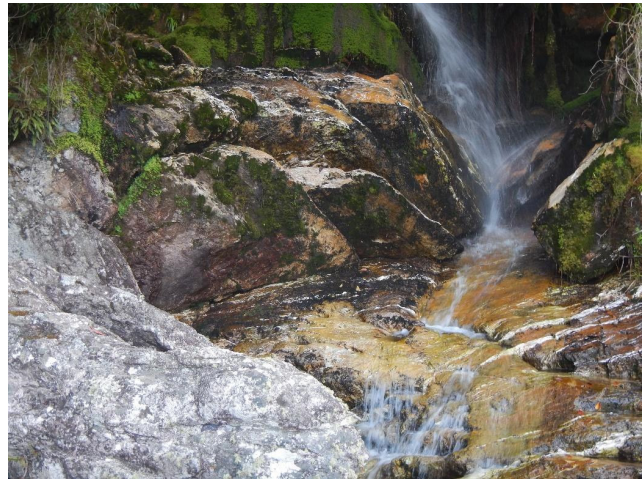
Figura 81 - Detalhe do confinamento das discontinuidades da rocha na cachoeira da Ana, característica que dificulta a livre movimentação dos blocos eventualmente formados, diminuindo o perigo e dano associado ao processo de queda de blocos rochosos.
Fonte: Foto dos autores.

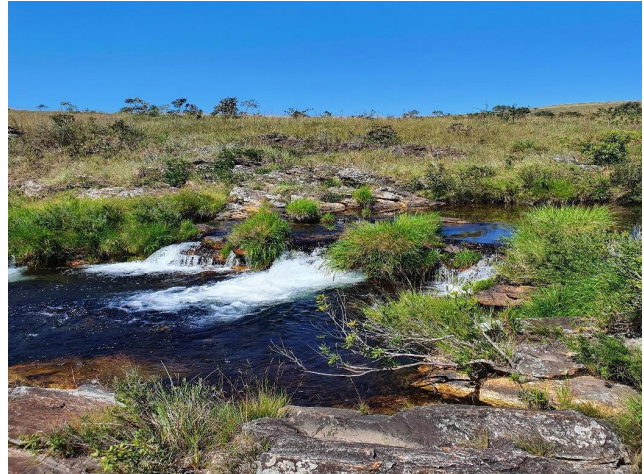
Figura 85 - Poço para banho e pequena queda d'água da cachoeira Rolinhos, sem perigo de queda de blocos rochosos.
Fonte: Foto dos autores.

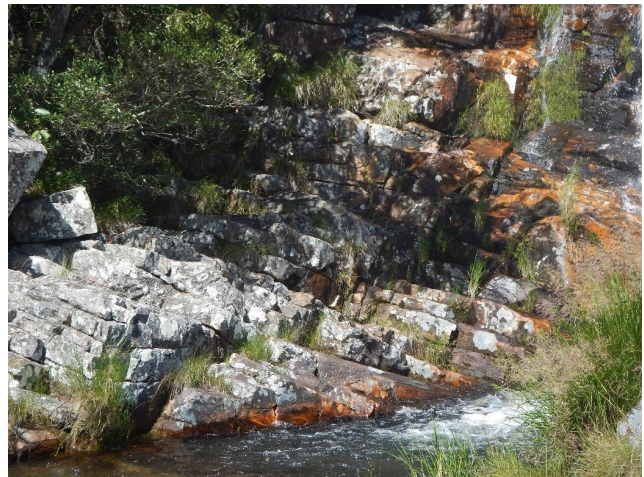
Figura 87 - Detalhe do confinamento das descontinuidades na cachoeira Rasga Canga, o que diminui o perigo a queda de blocos, com atingimento muito distantes – o movimento se restringe às proximidades do afloramento rochoso/queda d'água.
Fonte: Foto dos autores.
