SERVIÇO GEOLÓGICO
DO BRASIL - CPRM

AVALIAÇÃO TÉCNICA PÓS-DESASTRE

Pilar, AL

2022

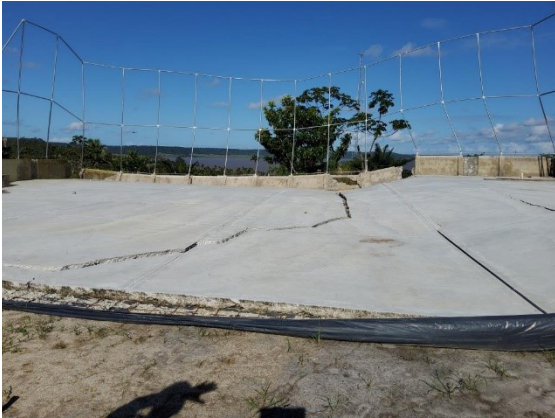
As três áreas vistoriadas no município de Pilar estão relacionadas a processos de rastejo do solo, causando rachaduras em residências, na quadra de esportes em fase de construção e no posto de saúde (Figuras 1, 2, 3, 4 e 5).

Figura 1 - Danos na quadra de esportes em construção. Setor 2.

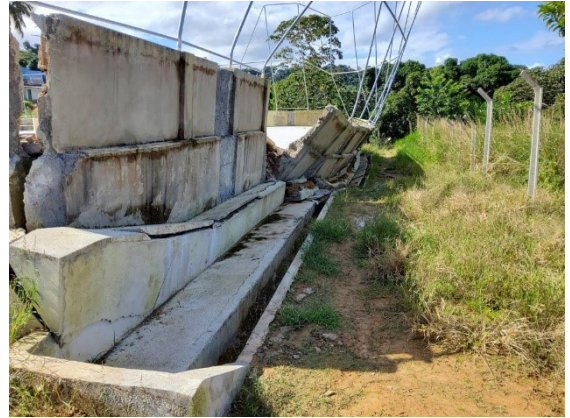
Figura 2 - Detalhe da parede da quadra de esportes tombada. Setor 2.

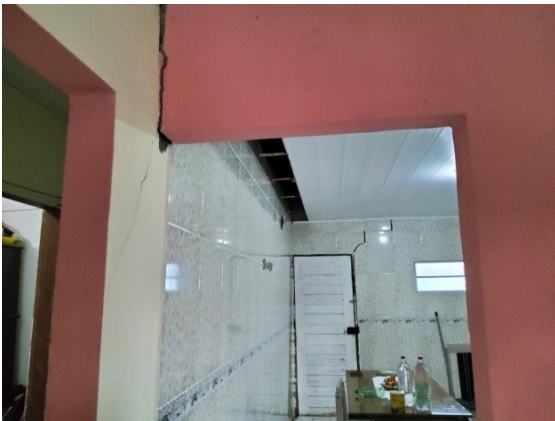
Figura 3 - Rachaduras em imóvel. Setor 4.

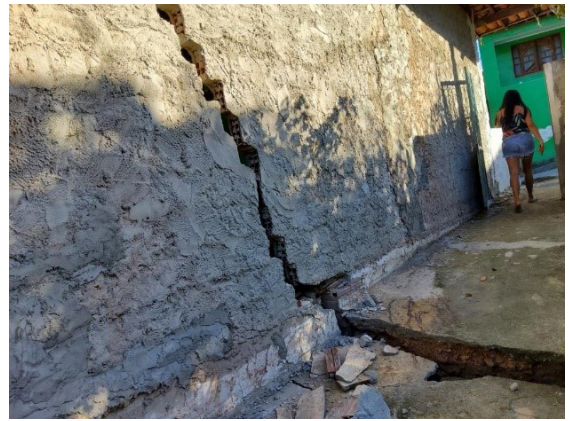
Figura 4 - Degrau de abatimento no piso que danificou moradia. Setor 3.

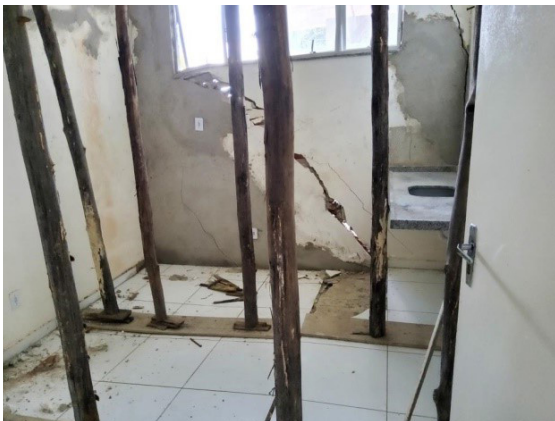
Figura 5 - Paredes do posto de saúde escoradas para evitar acidentes. Setor 2.

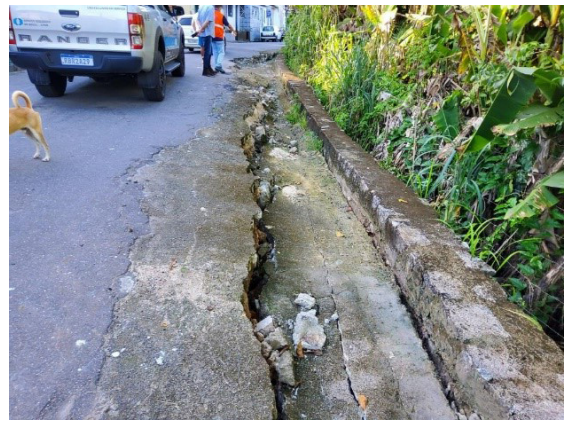
Nas três áreas mapeadas, foram identificadas trincas no solo contínuas e prolongadas, algumas vezes evoluídas a degraus de abatimentos com rejeitos com até 70 centímetros na vertical (Figuras 6, 7 e 8).]

Figura 6 - Degrau de abatimento na rua Dr. Antônio Cansação. Setor 3.

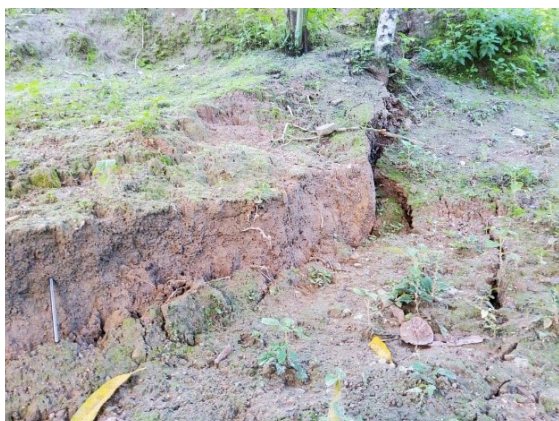
Figura 7 - Degrau de abatimento no solo com 30 cms de rejeitoa. Setor 3.

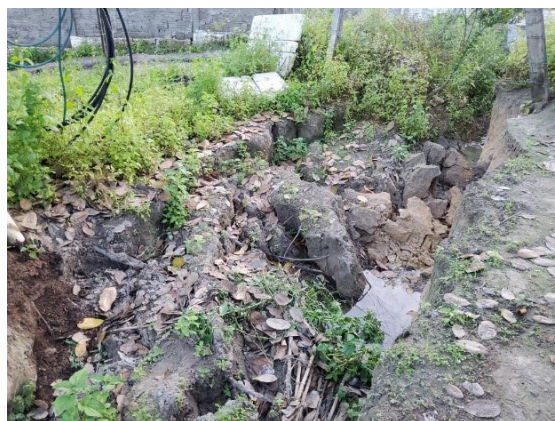
Figura 8 - Movimentação do solo com afastamento de 1,5 metros. Setor 4.

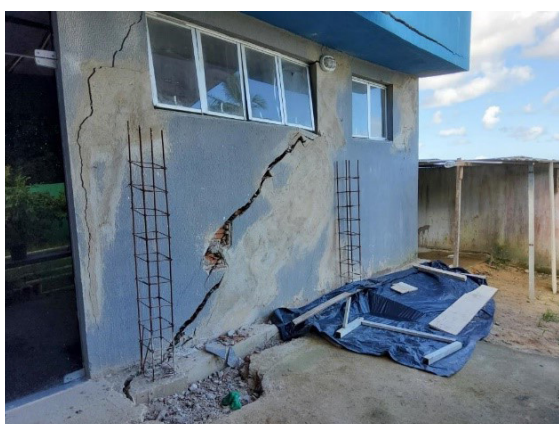
Segundo relatos da Defesa Civil e de moradores, há registros antigos de aparecimento de trincas no solo ou surgimento de rachaduras em imóveis em todas as áreas mapeadas. De acordo com Marco Valério, Diretor do Departamento de engenharia do SEMINFRA, o posto de saúde foi inaugurado a cerca de 2 anos e já vinha apresentando histórico de rachaduras em sua estrutura. Diante disso, foram aplicadas medidas de tratamento das rachaduras das paredes, além de reforço na fundação, mas, após fortes chuvas no município, as estruturas voltaram a rachar (Figura 9), desta vez de forma mais severa.

Figura 9 - Parede do posto de saúde danificada. Notar rachaduras antigas que foram fechadas e reforço na fundação trincados. Setor 2.

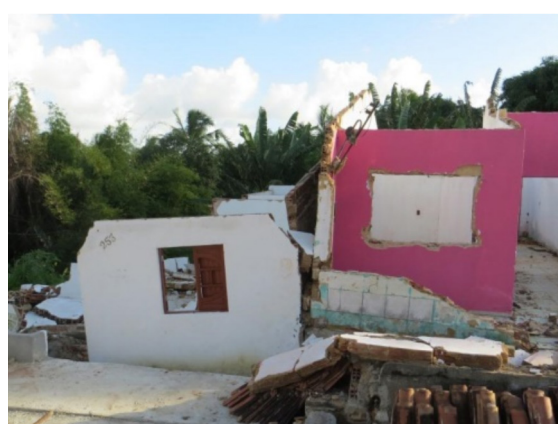
Segundo o relatório, o bairro de Alto da Rosa foi afetado por rupturas no aterro, formando grandes rachaduras em paredes e pisos em nove moradias (Figura 10). Atualmente esta área não corresponde a um setor de risco, tendo em vista a desocupação e demolição das moradias afetadas.

Figura 10 - Residências destruídas pelas rupturas no solo no bairro Alto da Rosa (CPRM, 2017).
