# AVALIAÇÃO TÉCNICA PÓS-DESASTRE

ITABIRINHA – MG

AGOSTO DE 2022

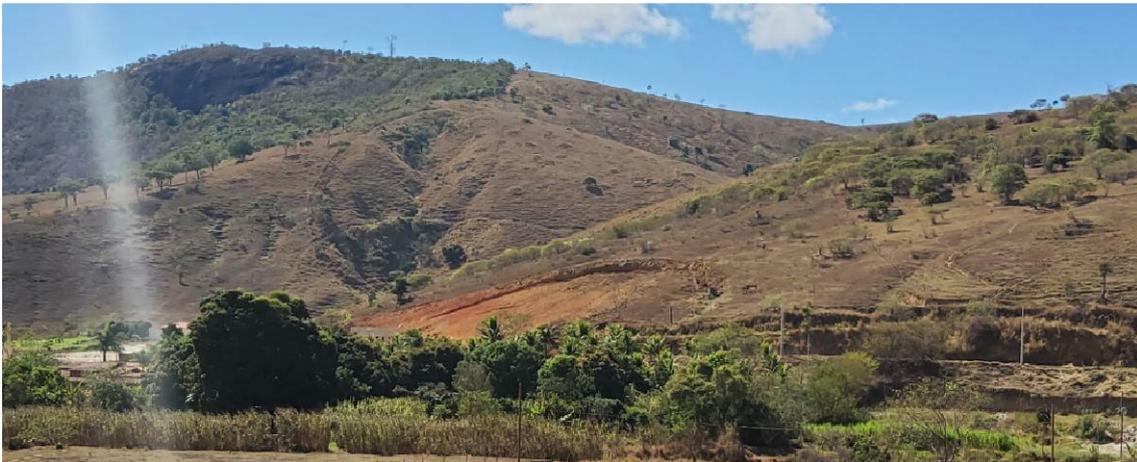
Os trabalhos foram motivados pelo início de um deslizamento rotacional no perímetro urbano de Itabirinha/MG em maio de 2022 (Figura 4.1).

**Figura 4.1 – Vista geral da encosta com o deslizamento em Itabirinha/MG (Foto: Michele Santana, SGB-CPRM).**

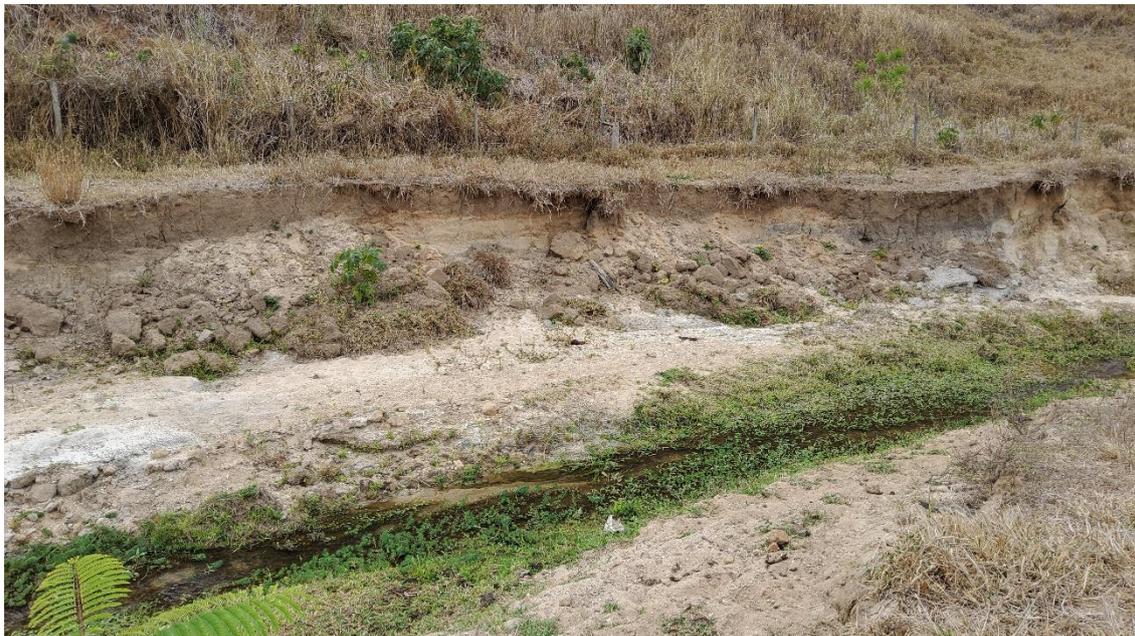
A situação atual das margens fluviais na cidade evidenciam tal fenômeno, há atualmente uma grande área marginal com erosão, leitos assoreados e

margens solapadas que expõem camadas profundas e antigas de depósitos aluviais (Figura 4.2).

**Figura 4.2 – Margens solapadas no Córrego Rico, Itabirinha/MG (Foto: Michele Santana, SGB-CPRM).**

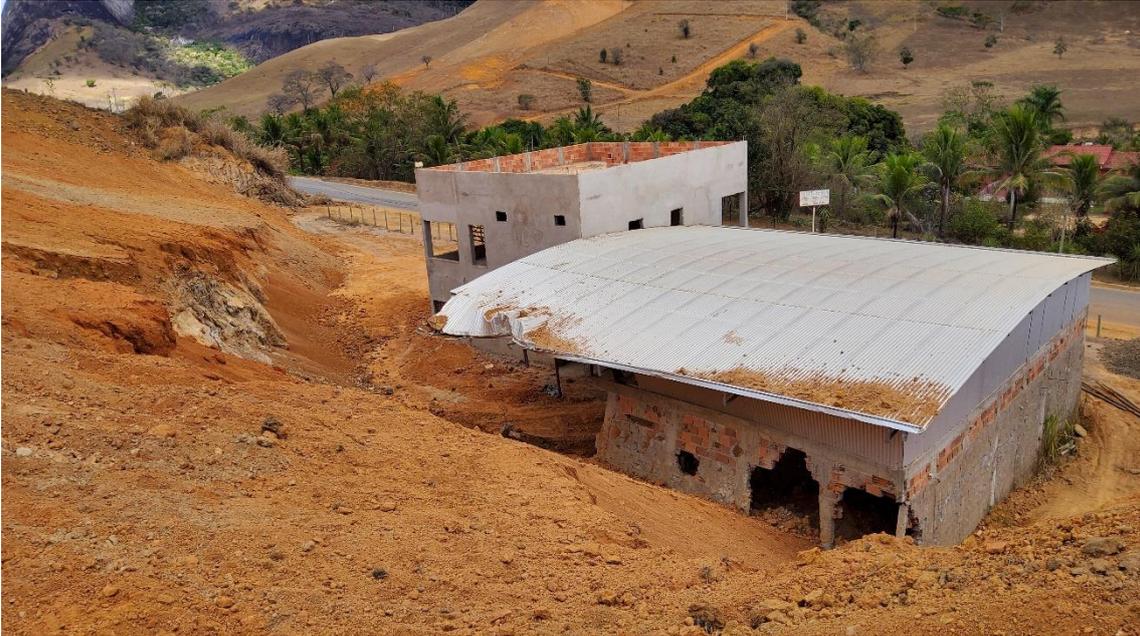
Apesar das intensas chuvas de dezembro e janeiro passados, apenas poucos movimentos de solo foram relatados no local nesse período; as chuvas diminuiriam bastante de volume em meados de março. Em maio de 2022, já sem chuvas, houve o surgimento de um grande degrau de abatimento semicircular na porção média da encosta, o talude de corte na base cedeu e atingiu uma das obras em construção (Figuras 4.4, 4.5 e 4.6). O fato foi avisado à COMPDEC de Itabirinha.

**Figura 4.4 – Obra inacabada que foi atingida e danificada pelo material do deslizamento. Notar que o material da camada superior da encosta não é proveniente do deslizamento, mas sim de remobilização de material feito com escavadeira (Foto: Michele Santana, SGB-CPRM).**

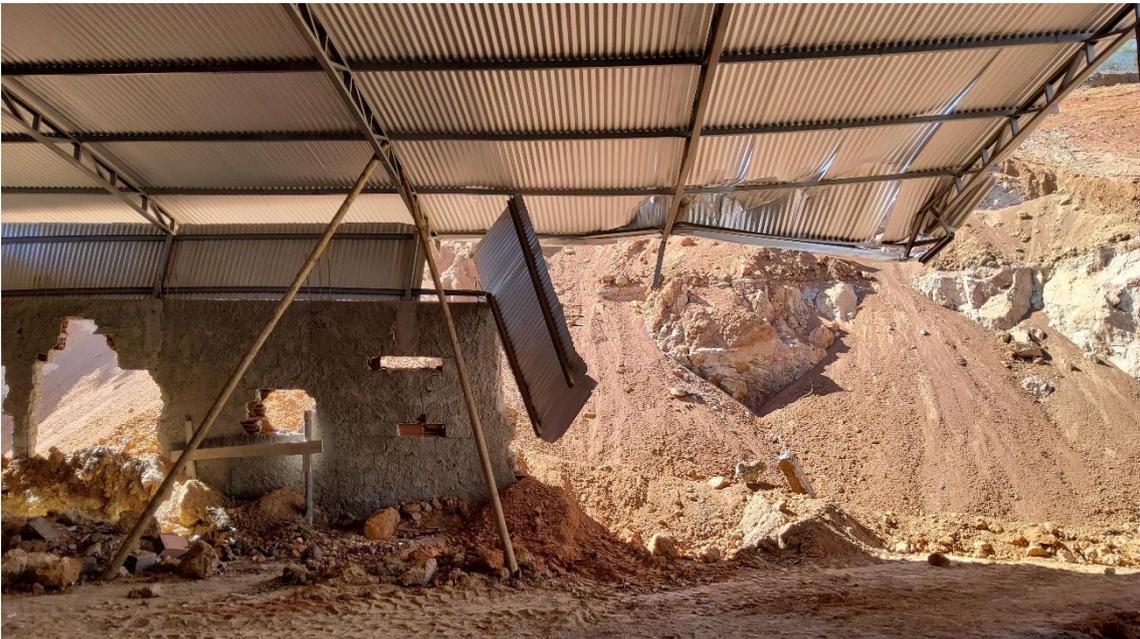
**Figura 4.5 – Vista a partir da base do talude da construção atingida pelo material do deslizamento. Notar sedimentos recentes que encobrem a face de corte do talude (Foto: Michele Santana, SGB-CPRM).**

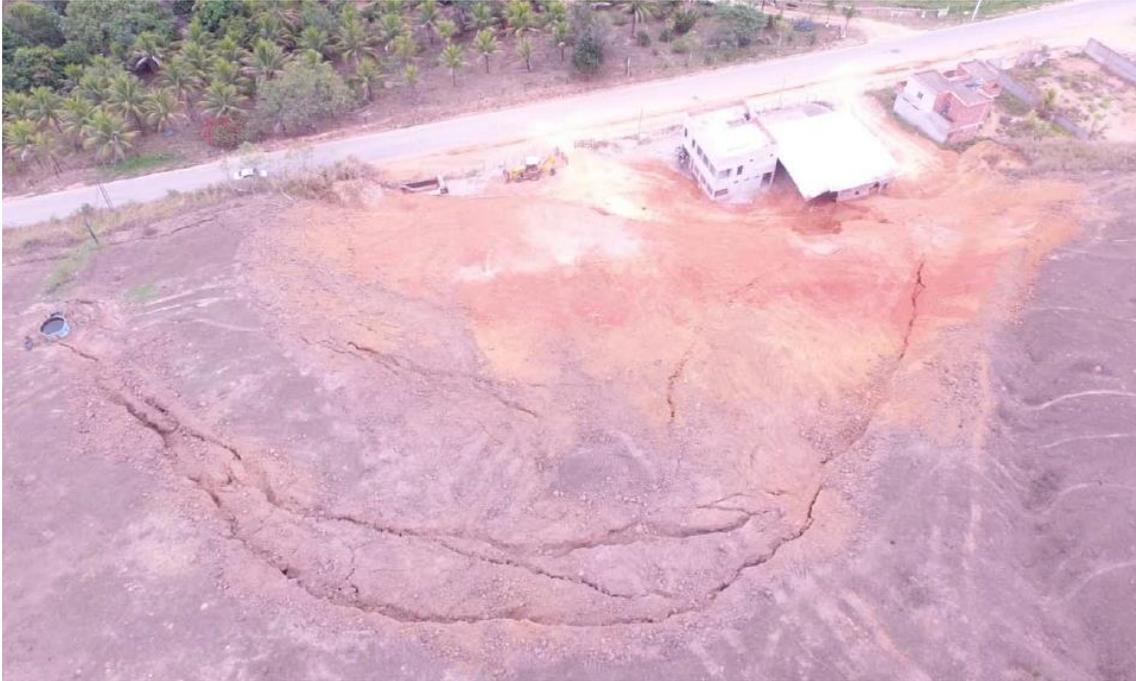
**Figura 4.6 – Imagem com tomada aérea feita por drone, enviada pela COMPDEC de Itabirinha. Nota-se o formato semicircular evidenciado pelas trincas e degraus de abatimento na encosta.**

movimentação de solo promovido por meio de máquinas no local mascarou a continuidade das trincas e as medidas de profundidade a abertura, porém, a velocidade do movimento já evidencia tais instabilidades, novas trincas reaparecem no material não consolidado recém depositado, como pode ser visto na figura 4.6 destacada anteriormente.

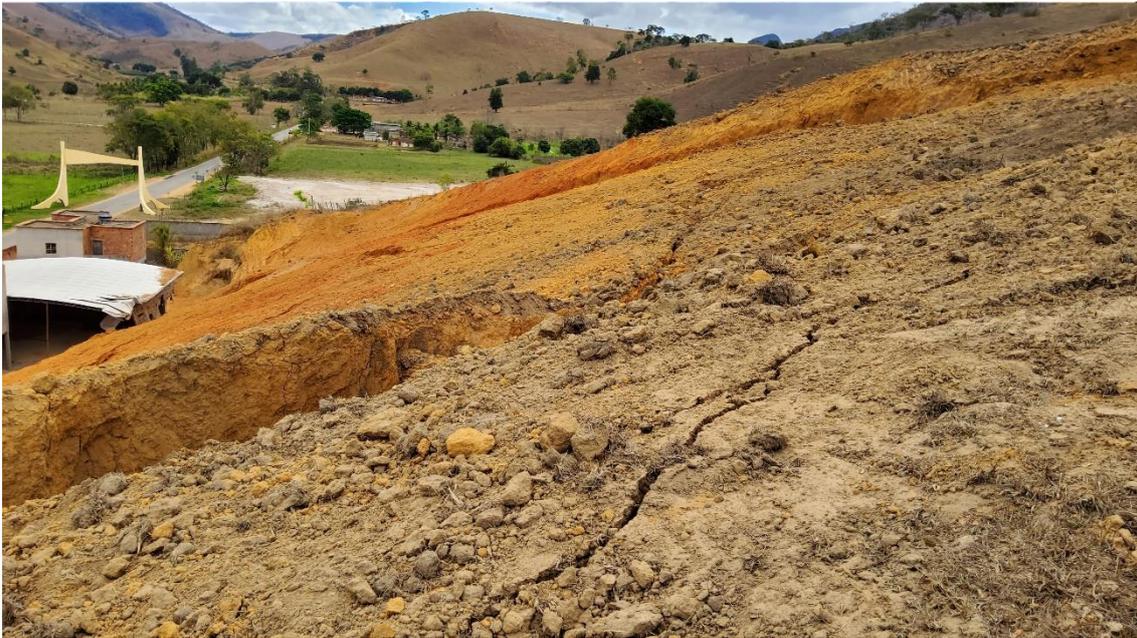
A COMPDEC afirmou que, atualmente no momento de execução dessa visita técnica, o tamanho dos degraus de abatimento e trincas estão consideravelmente maiores que os vistos no mês de maio. Houve uma tentativa, de iniciativa particular, de deter a movimentação com o emprego de maquinário no alto da cicatriz de ruptura, deslocando com uma escavadeira o solo deslizado em direção à base da encosta, sem sucesso (Figura 4.7).

**Figura 4.7 – Material mobilizado pelo deslizamento foi posteriormente deslocado em direção a base da encosta por maquinário. Nota-se que mesmo após essa intervenção, o surgimento de novas trincas e degraus continuam em evolução (Foto: Michele Santana, SGB-CPRM).**

2. Impedir novas intervenções nos terrenos instáveis e nos taludes por pessoas não especializadas em obras geotécnicas;
3. Monitorar a área de forma constante, em especial nos próximos eventos chuvosos, quando aumenta a possibilidade de novas movimentações de solo;

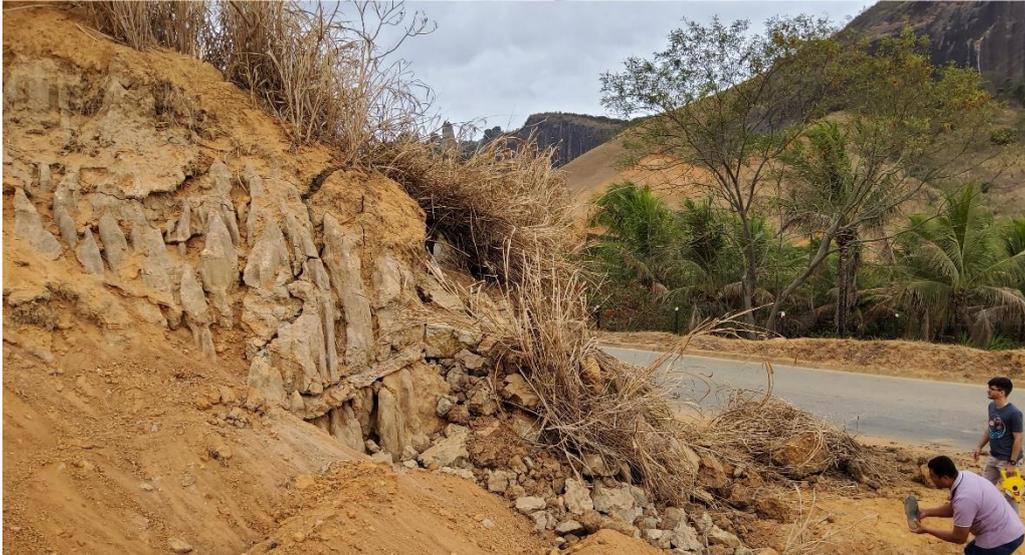
Na base do talude, devido ao corte artificial, é possível observar a estrutura alterada da rocha, a coloração esbranquiçada a cinza e a proximidade com o nível do córrego na planície sugerem nível alto frequente do lençol freático durante a evolução deste relevo (Figura 6.2). O talude também apresenta feições erosivas (ravinas), comuns em taludes de toda a região.

**Figura 6.2 – Base da encosta onde há o deslizamento, nota-se com facilidade a estrutura da rocha-mãe e a instabilidade desse talude, por meio das várias discontinuidades e tombamentos recentes (Foto: Michele Santana, SGB-CPRM).**

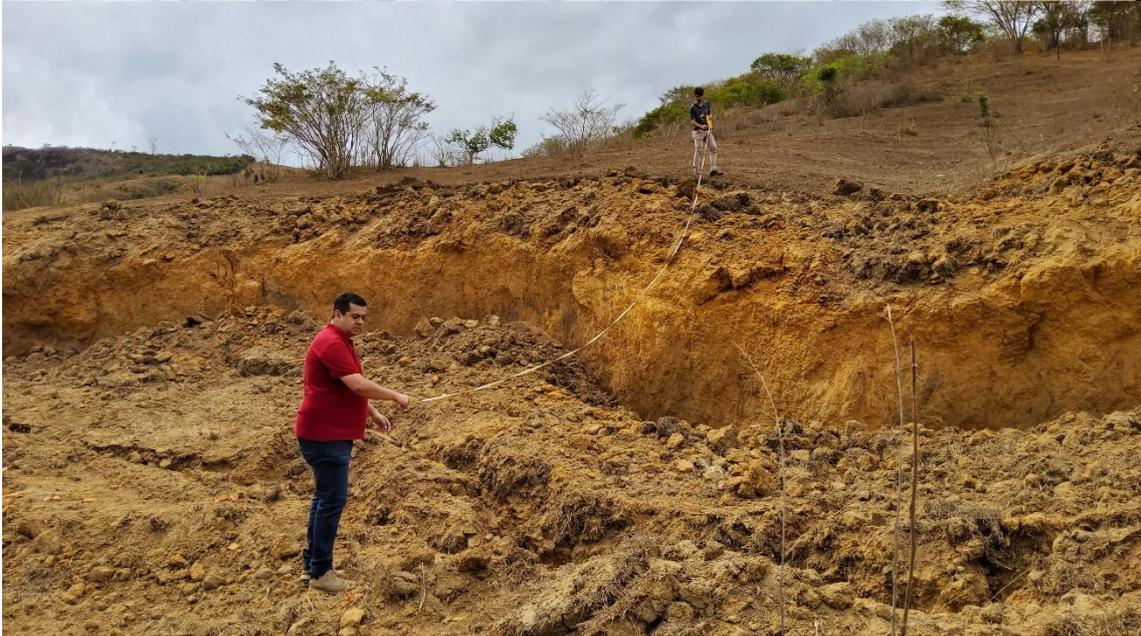
A cicatriz de ruptura superior está localizada em uma porção média da encosta, possui formato semicircular e é seguida por um grande bloco de solo abatido, com estrutura parcialmente preservada no plano inferior, abatimento de aproximadamente 6m de profundidade (Figura 6.3). A trinca seguinte está atualmente há 8m de distância da primeira face de ruptura (Figura 6.4), a COMPDEC informou que houve grande aumento em relação a situação em maio e também mostrou durante a visita por meio de um registro fotográfico de meados de julho de 2022 como o principal abatimento estava mais alto que atualmente, demonstrando que o abatimento continua a aprofundar-se).

**Figura 6.3 – A face da ruptura possui atualmente 6m de abatimento, aproximadamente. Não há trincas acima deste ponto na encosta (Foto: Michele Santana, SGB-CPRM).**

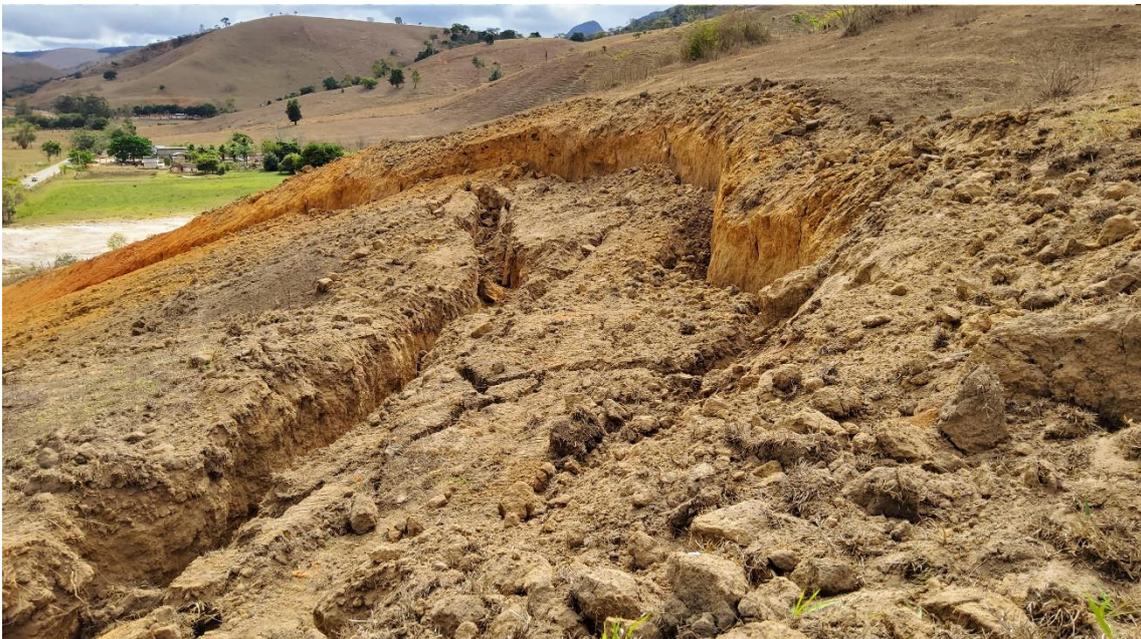
Não foram observadas trincas ou degraus acima do limite da ruptura principal.

**Figura 6.4 – Cicatriz da ruptura superior, seguida do degrau de abatimento formando uma plataforma de mais de 8m de largura (Foto: Michele Santana, SGB-CPRM).**

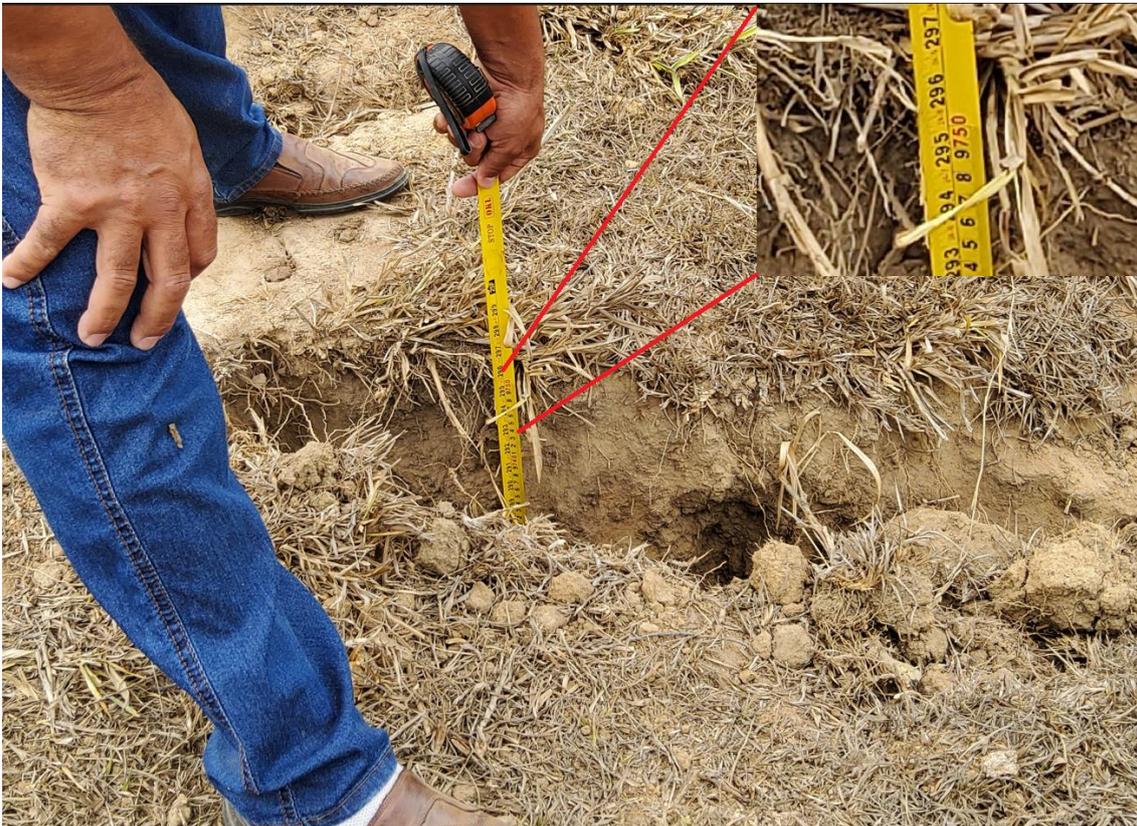
A tentativa de medição de profundidade de algumas trincas foi interrompida devido ao atingimento do comprimento máximo da trena de 7,5m, conforme o registro na figura 6.5. Alguns blocos de solo dentro do perímetro do deslizamento foram elevados em mais de um metro em relação ao plano, porém, não é visível na base do talude a área de intumescimento, característica comum às descrições técnicas de deslizamentos rotacionais.

**Figura 6.5 – Trinca de apenas 20cm de abertura, porém, com profundidade superior a 7,5m (limite da trena atingido) (Foto: Michele Santana, SGB-CPRM).**

A existência de inúmeras trincas de diversas profundidades dispersas pela encosta é motivo de atenção para o próximo evento chuvoso, já que são áreas preferenciais de escoamento da água e podem desencadear novos movimentos.

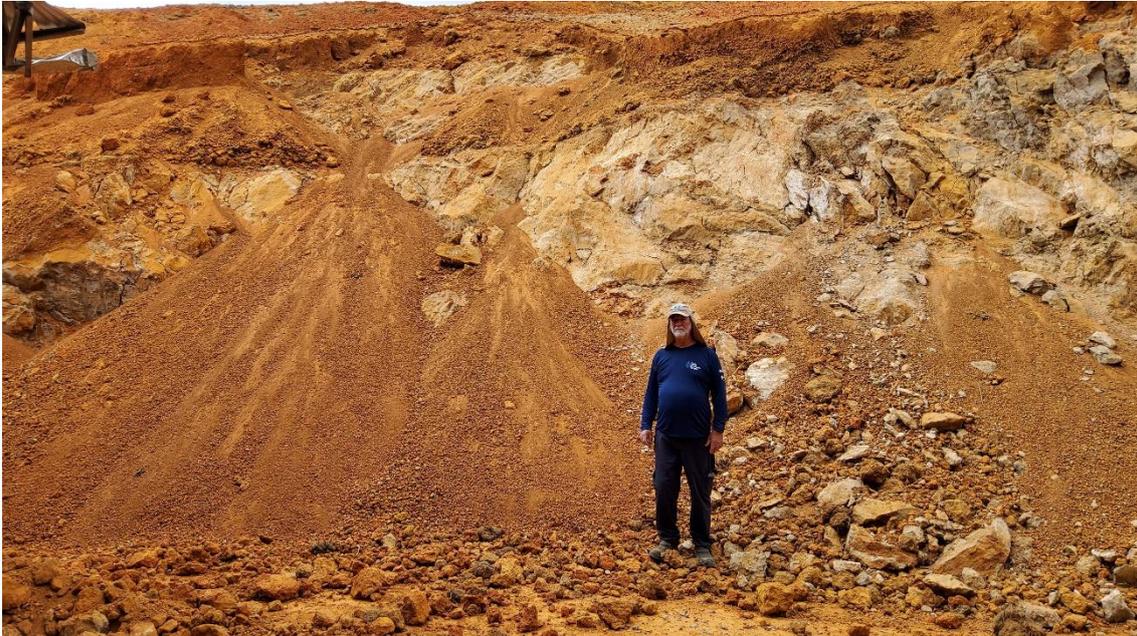
Volumes pequenos de terra movimentam-se com frequência no local, sendo visto inclusive por nossa equipe durante a vistoria. Pequenos volumes de terra seca deslizam da encosta, transpõem a crista do talude de corte e formam na base um depósito bastante instável em forma de leques (Figura 6.6).

**Figura 6.6 – Corte na base do talude, face composta por saprolito com depósitos de sedimentos recentes que deslizam da encosta (Foto: Michele Santana, SGB-CPRM).**

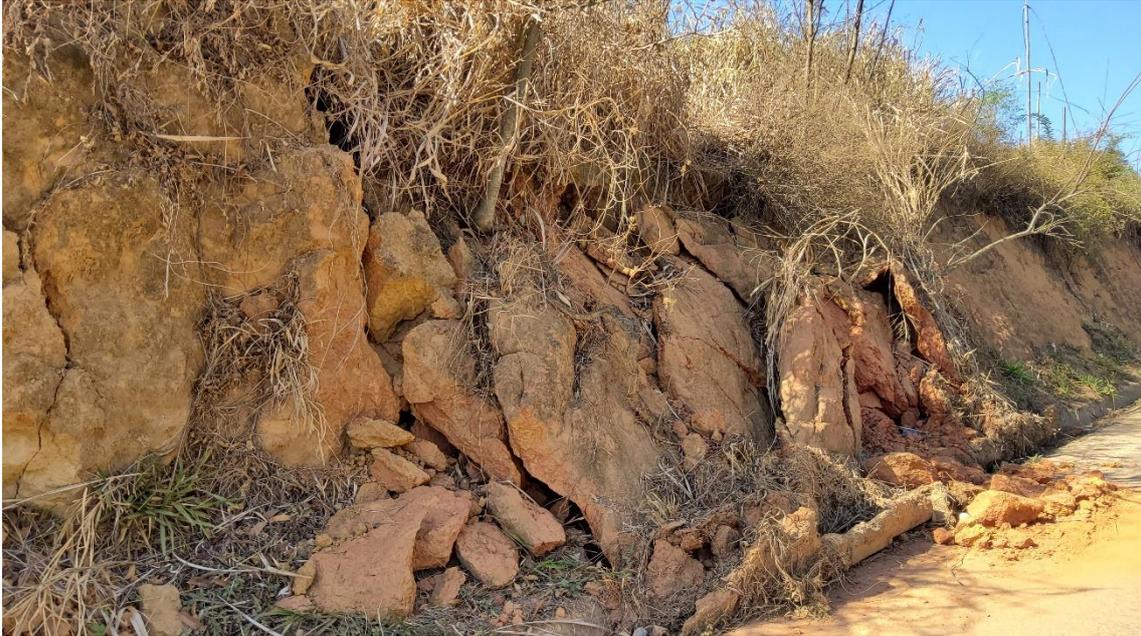
A base do talude é composta por saprolito e estruturas bem preservadas da rocha e também se apresenta instável, com pequenos tombamentos das estruturas remanescentes em direção a pista da rodovia (Figura 6.7), sendo esse um motivo de constante remoção de material com uso de máquinas para manter o tráfego livre na via.

**Figura 6.7 – Ponto a beira da rodovia MG-417 que coincide com o limite sul das trincas na encosta. Tombamentos e quedas de estruturas do saprolito ocorrem com frequência diária, interferindo na segurança da via (Foto: Michele Santana, SGB-CPRM).**

9. Elaborar plano de contingência que envolva a zona rural e urbana, para aumentar a capacidade de resposta e prevenção a desastres no município;
10. Agir de modo preventivo nos períodos de seca, aproveitando a baixa no número de ocorrências para percorrer e vistoriar todas as áreas de risco conhecidas e adotar as medidas preventivas cabíveis;
11. Informar a atual condição da encosta ao órgão responsável pelo gerenciamento e manutenção da rodovia MG-417, para que sejam tomadas as medidas cabíveis quanto à segurança do tráfego.

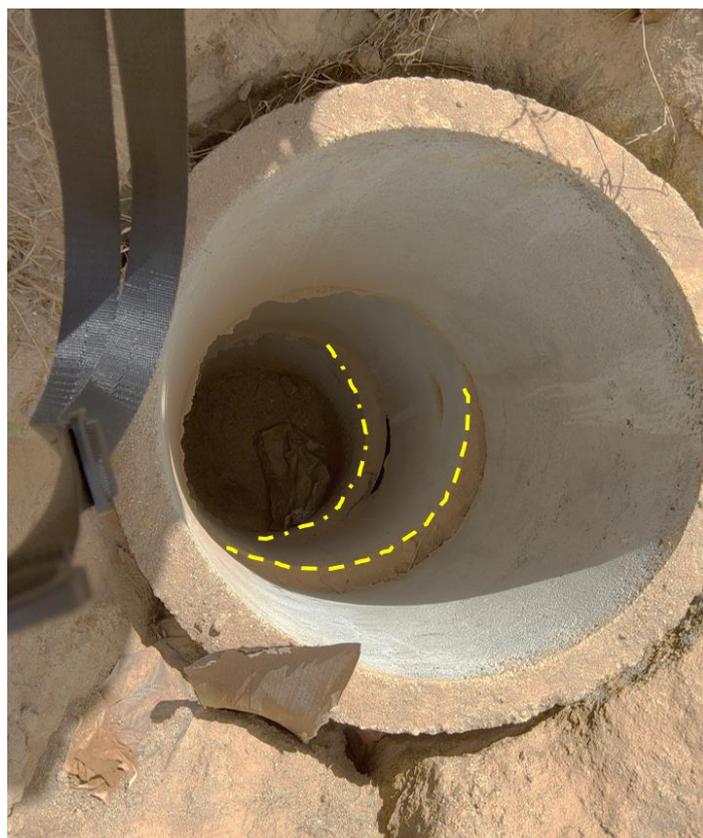
Outra observação foi feita na base do talude, na área plana próxima a rodovia. Houve a colocação em profundidade de três manilhas de concreto, cada uma está levemente deslocada em relação a primeira ao nível do solo, sendo o maior deslocamento da última manilha (Figura 6.8). Caso o desalinhamento não seja devido a incorreta instalação das manilhas no poço ou ao desalinhamento proposital do material por qualquer motivo, o deslocamento pode sugerir que há movimentação em profundidade do material que constitui o terreno em direção ao vale do Ribeirão Itabira, ressaltando que é provável a presença de sedimentos fluviais sob o aterro onde está assentada a rodovia no local.

**Figura 6.8 – Manilhas dispostas a margem da rodovia com deslocamento no alinhamento das peças (Foto: Michele Santana, SGB-CPRM).**
