**SERVIÇO GEOLÓGICO
DO BRASIL - CPRM**

RELATÓRIO VISTORIA TÉCNICA DATAPREV SA.

Rio de Janeiro, RJ

*Divisão de Geologia Aplicada - DIGEAP
Departamento de Gestão Territorial - DEGET*

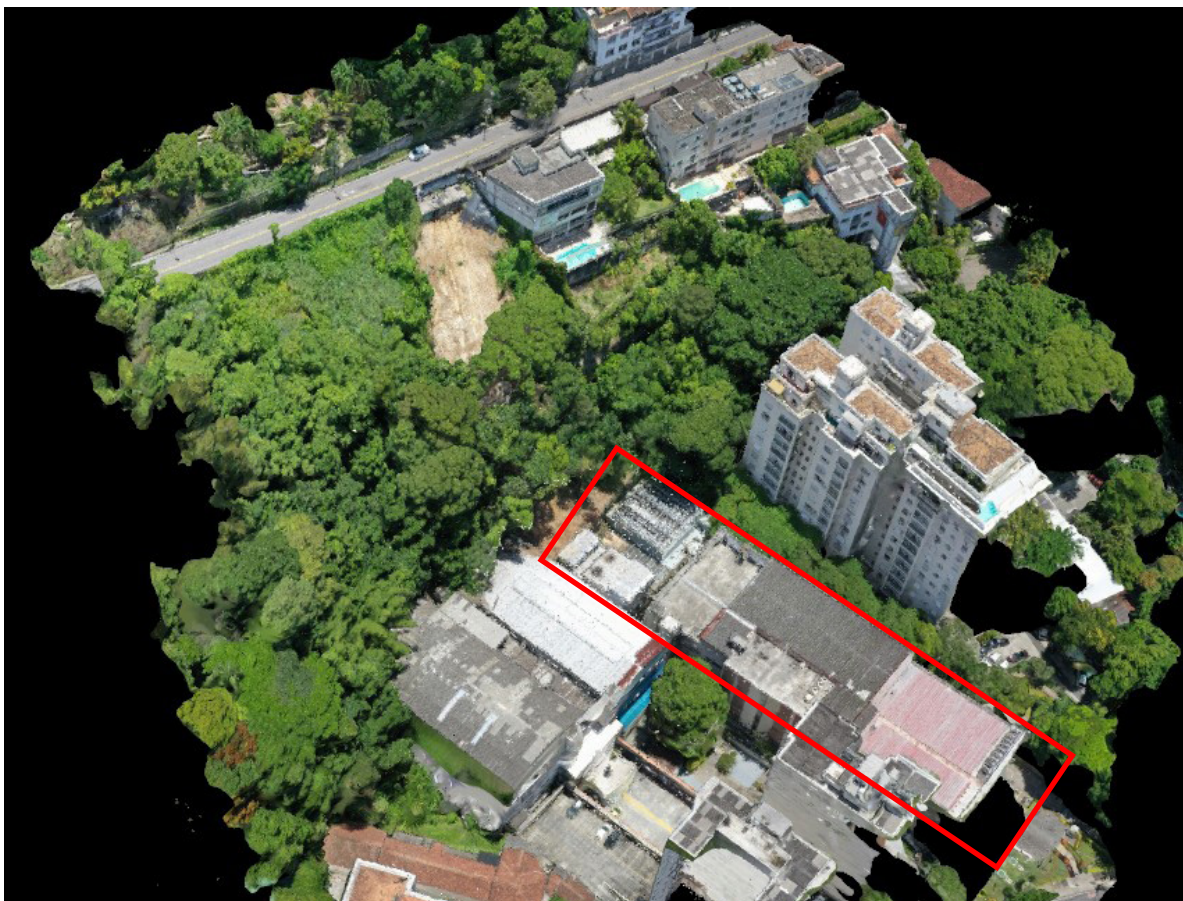
Figura 1 - Imagem 3D obtida por meio de drone mostra uma visão espacial da área do deslizamento e seu entorno. Em vermelho, dependências da DATAPREV SA.

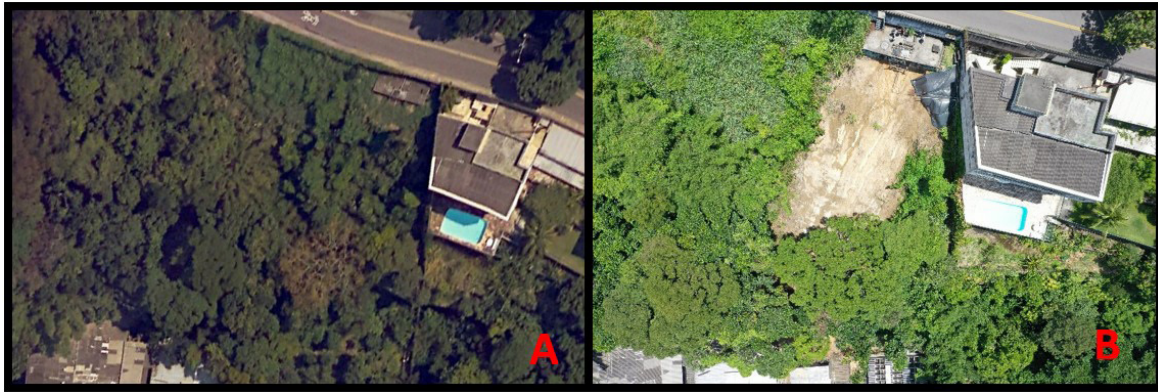
No dia 29 de dezembro de 2022, em encosta localizada nos fundos do terreno da DATAPREV SA, ocorreu um deslizamento de média magnitude (Figura 02) que mobilizou grande volume de solo atingindo parte do prédio do gerador da DATAPREV SA do Cosme Velho (Figura 03), e o terraço do prédio vizinho a DATAPREV SA, onde funciona o Clube Casa do Minho, provocando danos significativos (Figura 04).

Figura 2 - A- Imagem da encosta antes do deslizamento. Fonte: Google Earth. B - Imagem obtida com o Drone Mavic após o deslizamento.

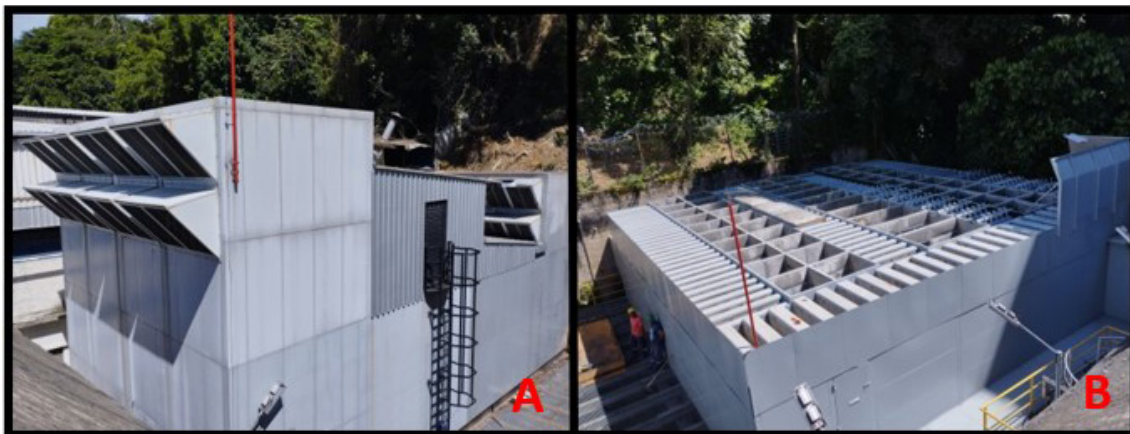
Figura 3 - Equipamentos da Dataprev próximos a base da encosta parcialmente atingidos pelo deslizamento. A - Casa do gerador. B - Central de resfriamento dos servidores.

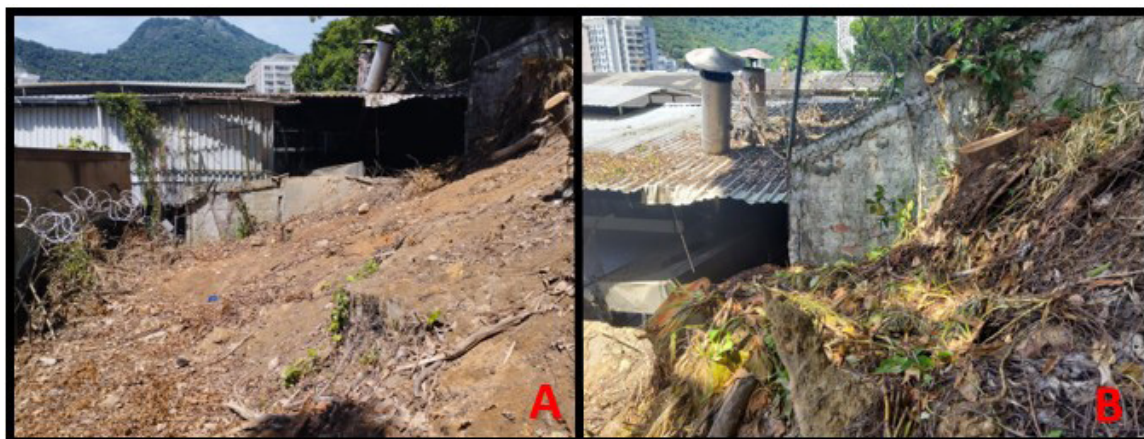
Figura 4 - Imagens A e B mostram por diferentes ângulos área do terraço do Clube Casa do Minho, vizinho a Dataprev, atingida pelo deslizamento.

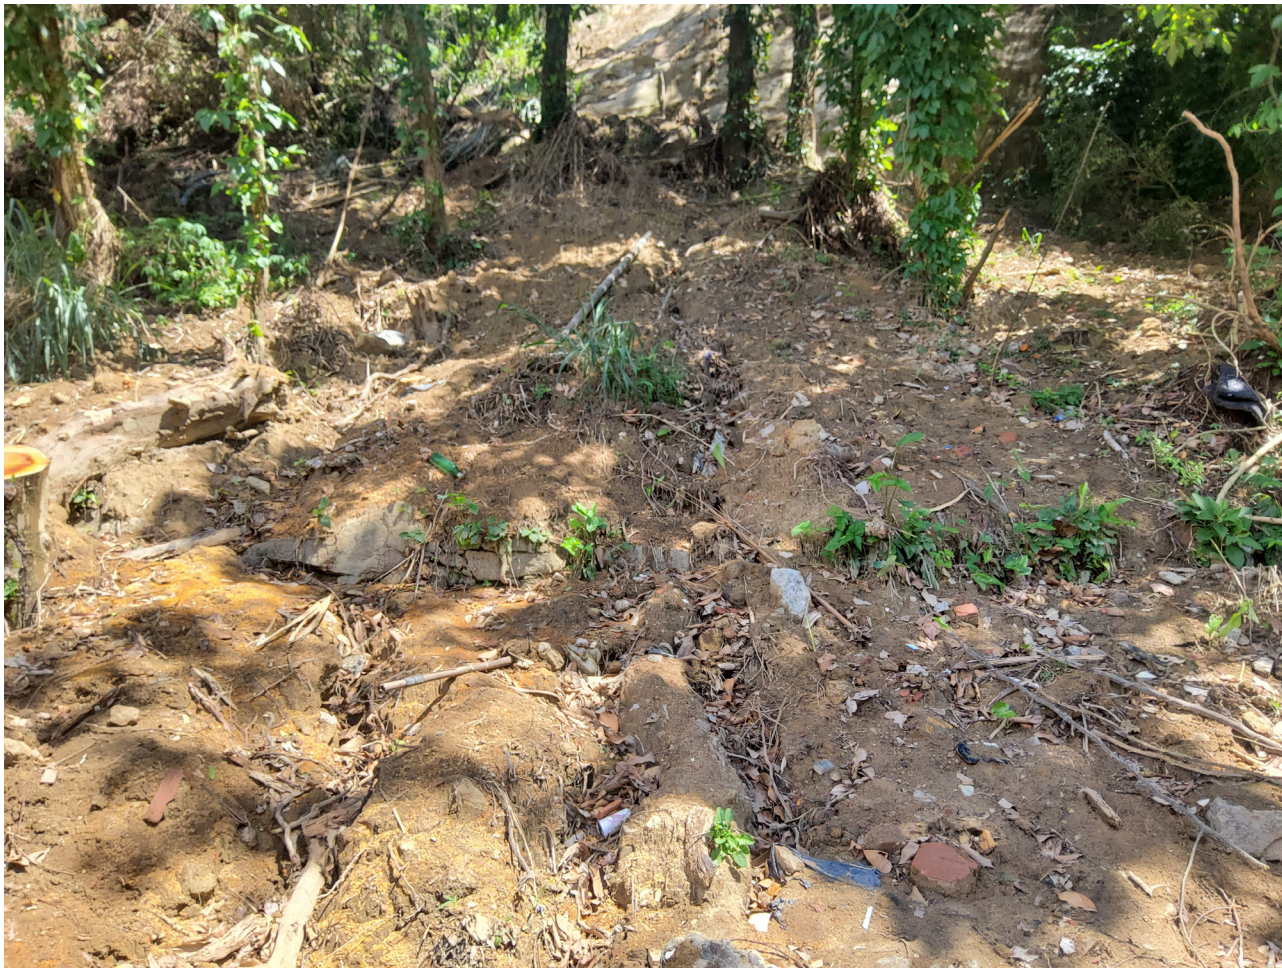
O movimento gravitacional de massa ocorrido no local pode ser classificado como sendo do tipo deslizamento planar, com o plano de ruptura localizado entre o solo coluvionar presente e a rocha sã. Como vimos, este movimento foi responsável pela mobilização de solos, sedimentos, vegetação e pequenos fragmentos rocha pela encosta abaixo (Figura 05).

Figura 5 - Material heterogêneo mobilizado no deslizamento

Este tipo de evento é potencializado pela ação da água, que ao infiltrar pelo solo e encontrar a superfície rochosa passa a se deslocar no plano de contato do solo, que neste caso possui pouca espessura e baixa coesão, com a rocha. Este processo promove a “lubrificação” do plano de contato fazendo com que as forças de tração, dadas pela gravidade atuando na declividade do terreno, superem as forças de resistências, principalmente as forças de atrito.

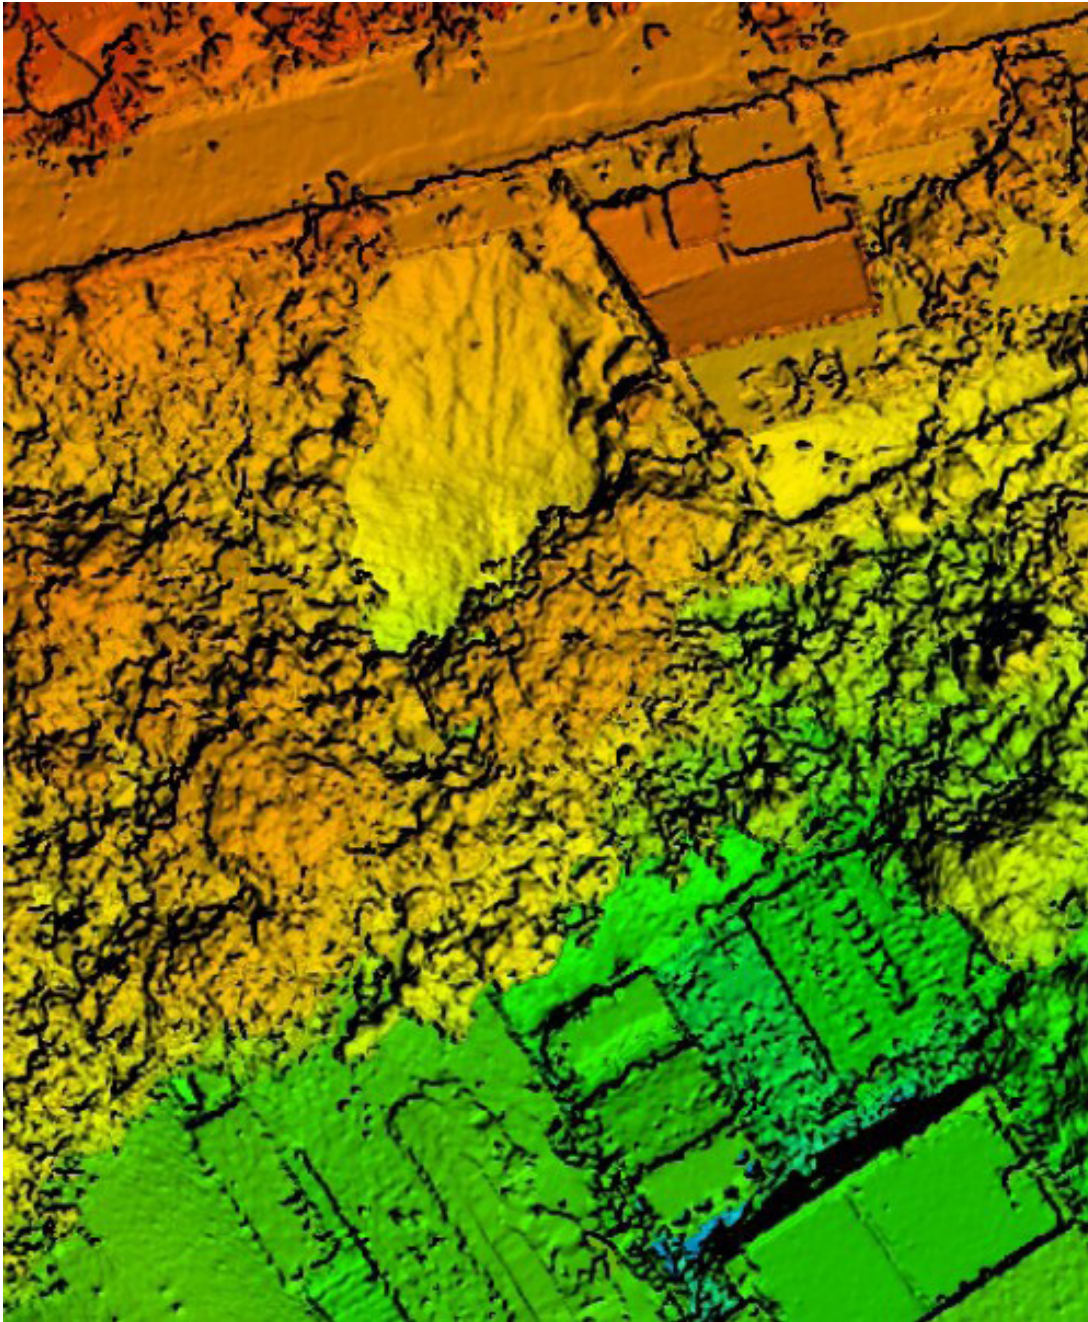
A cicatriz deixada na encosta após o deslizamento do dia 29 de dezembro de 2022 pode ser observada no modelo digital de superfície gerado a partir do processamento das imagens obtidas por meio do uso de Drone na área (Figura 06).

Figura 6 - Modelo Digital de Superfície da área do deslizamento. As cores representam diferentes gradientes de altura.

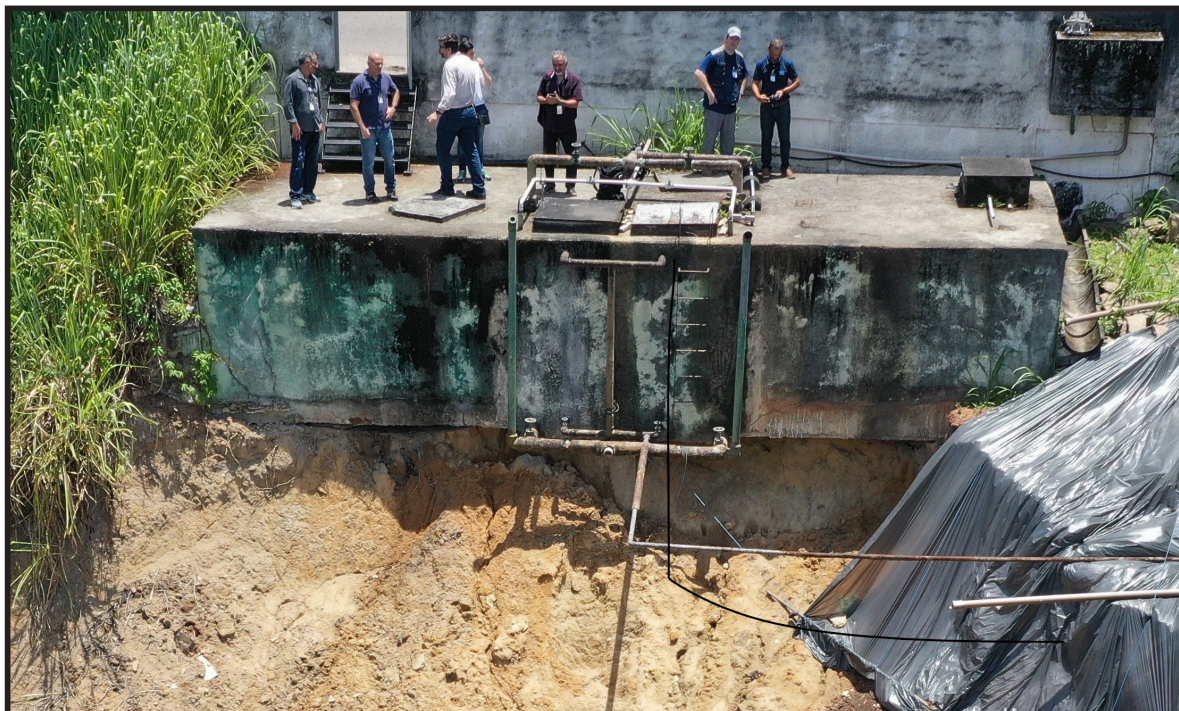
Também pôde ser observado durante a visita técnica que, somado ao material coluvionar mobilizado pelo deslizamento, havia grande quantidade material de aterro. Este aterro é proveniente do topo da encosta, às margens da rua Alice, provavelmente tendo sido colocado durante a construção do calçamento da rua.

Sobre parte deste aterro há uma grande caixa d'água de alvenaria que ficou parcialmente descalçada após parte do material de aterro ter deslizado (Figura 07).

Figura 7 - Parte do aterro sob a caixa d'água deslizou.

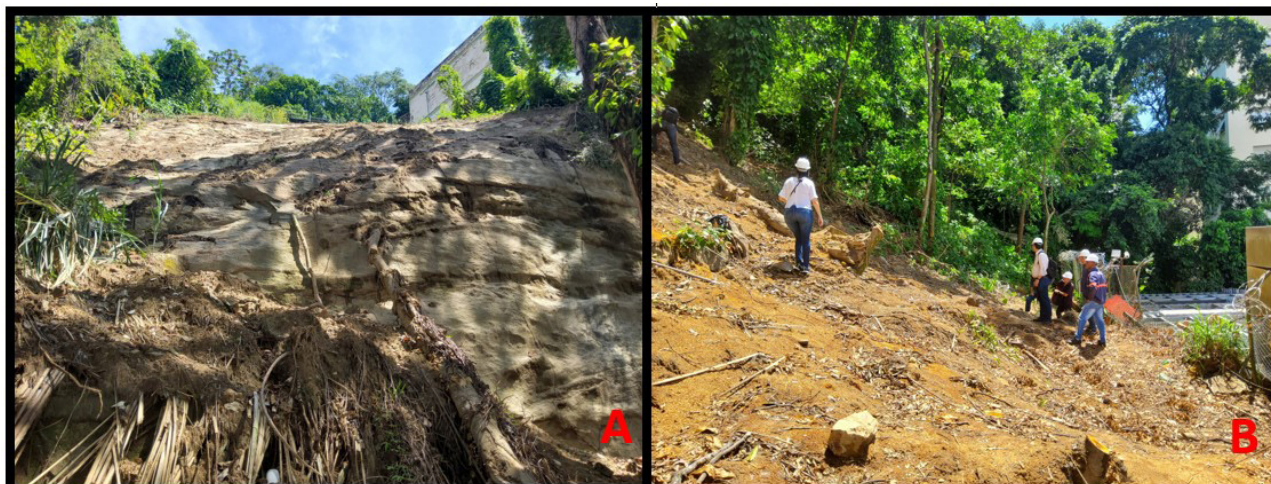
A encosta em questão possui 45m de altura e declividades que variam de 70° a 80° graus no substrato rochoso aparente, do meio ao topo da encosta, e em torno de 60° graus no material mobilizado/solo, próximo a base da encosta (Figura 08). O solo presente na encosta é um colúvio com espessuras inferiores a dois metros, que antes do deslizamento assentava-se sobre rochas granitoides da Suíte Cordeiro, que no local observado possui foliação metamórfica mergulhando para S/SO.

Uma outra característica do substrato rochoso é que em toda a parte exposta de rocha sã ao longo da encosta não foram observadas estruturas rúpteis como fraturas ou falhas que possam vir a individualizar lascas ou blocos de rocha e potencializar o perigo existente.

Figura 8 - A – Parte rocha sã exposta no meio da encosta. B – Material mobilizado em trecho próximo a base da encosta

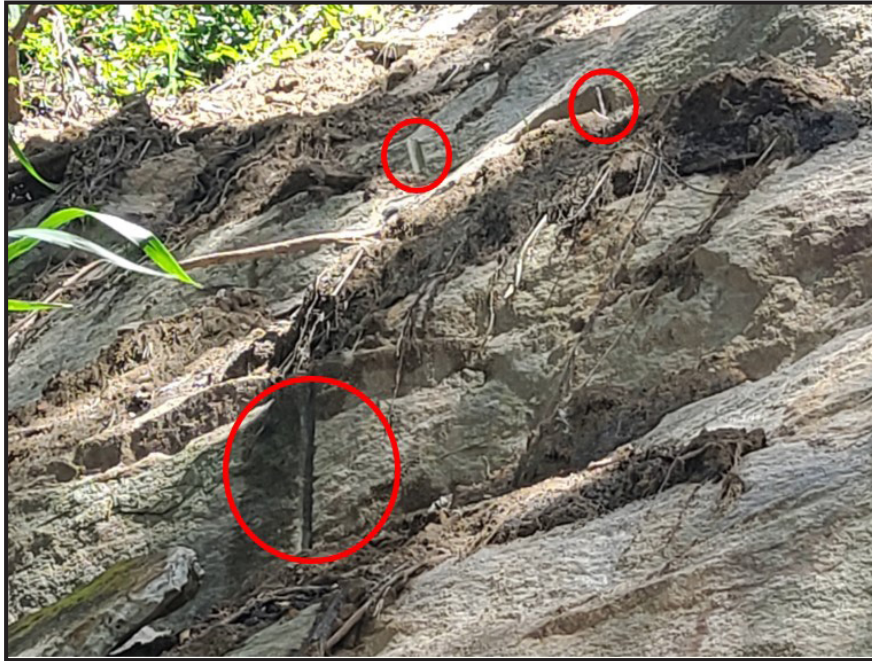
Durante a visita técnica também pôde ser observado que a encosta possui diversas marcas de perfuração na rocha (Figura 09), que usualmente são feitas para a colocação de explosivos para desmonte da rocha.

As marcas de perfuração no substrato rochoso da encosta e o grande volume de aterro presente no material mobilizado pelo deslizamento indicam que, além de das condições desfavoráveis do relevo e solo existentes, a componente antrópica pode ter contribuído para a ocorrência do evento.

Figura 9 - Marcas de perfuração para colocação de explosivos.

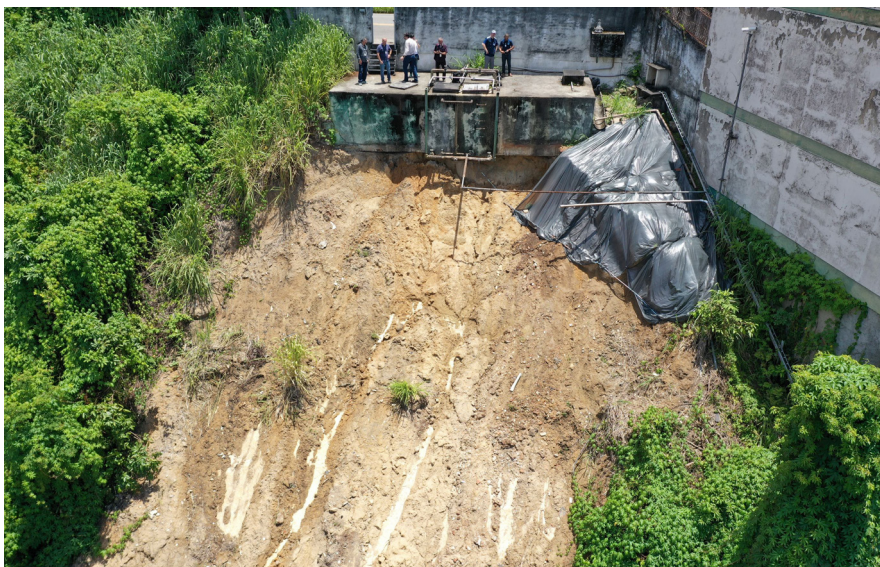
- Apesar de a maior parte do solo ter sido mobilizado no deslizamento do dia 29 de dezembro de 2022, ainda há material na encosta em condições de instabilidade, principalmente próximo ao topo da encosta e sob a caixa d'água (Figura 10).

Figura 10 - Material em condição de instabilidade.

- O trecho de rocha são exposto ao longo da encosta não apresenta blocos ou lascas de rochas individualizadas em condição de instabilidade.
- Promover a remoção do material solo/aterro que foi depositado junto a base da encosta para aliviar a pressão sobre o muro de arrimo e permitir a limpeza das canaletas e todo o sistema de drenagem existentes. Esta recomendação deve ser acompanhada por profissional qualificado que deverá monitorar a estabilidade do material à medida que ele for sendo removido.
- Diante da importância das atividades desenvolvidas por esta empresa junto a população brasileira e do grande dano que poderia ser causado em caso de interrupção dos serviços provocados por novos deslizamentos, recomenda-se avaliar junto empresas especializadas em contenções de encosta a necessidade de obras de engenharia no local.

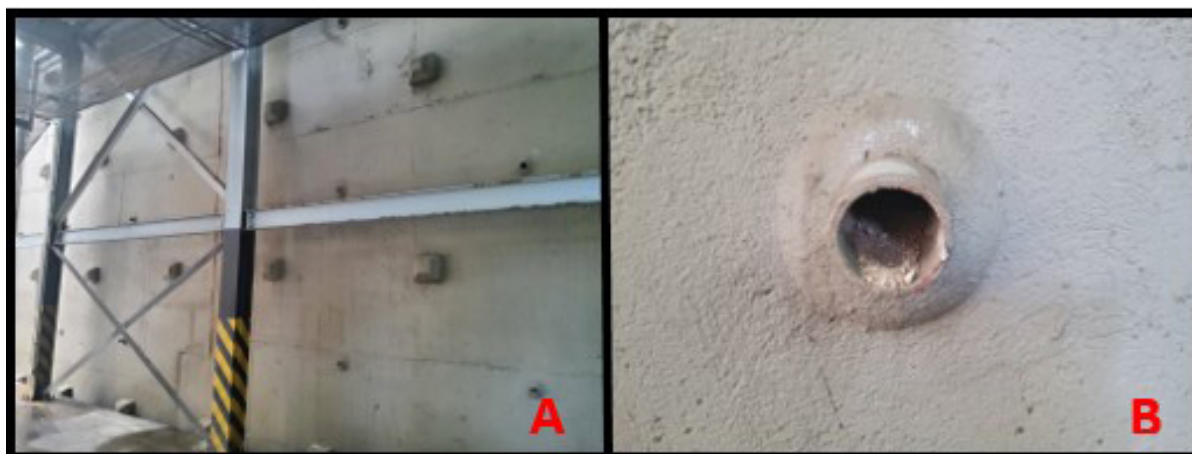
Figura 11 - A - Drenos muro de arrimo. B – Detalhe do dreno obstruído

- Certificar-se que todos os drenos horizontais profundos do muro de arrimo da base da encosta (Figura 09) e que protege as instalações da Dataprev SA estejam desobstruídos para não permitir o acúmulo de água entre o muro de arrimo e a encosta.
