AVALIAÇÃO TÉCNICA PÓS-DESASTRE

MANAUS – AM

ABRIL DE 2023

Este relatório apresenta os resultados da avaliação técnica realizada pelo Serviço Geológico do Brasil-CPRM, no Bairro Jorge Teixeira, município de Manaus-AM, no dia 13/03/2023, para averiguar as circunstâncias de um evento de deslizamento de terra de grande porte ocorrido na noite do dia 12/03/2023, com oito vítimas fatais. Os levantamentos de campo foram realizados pelos profissionais listados no quadro 1.

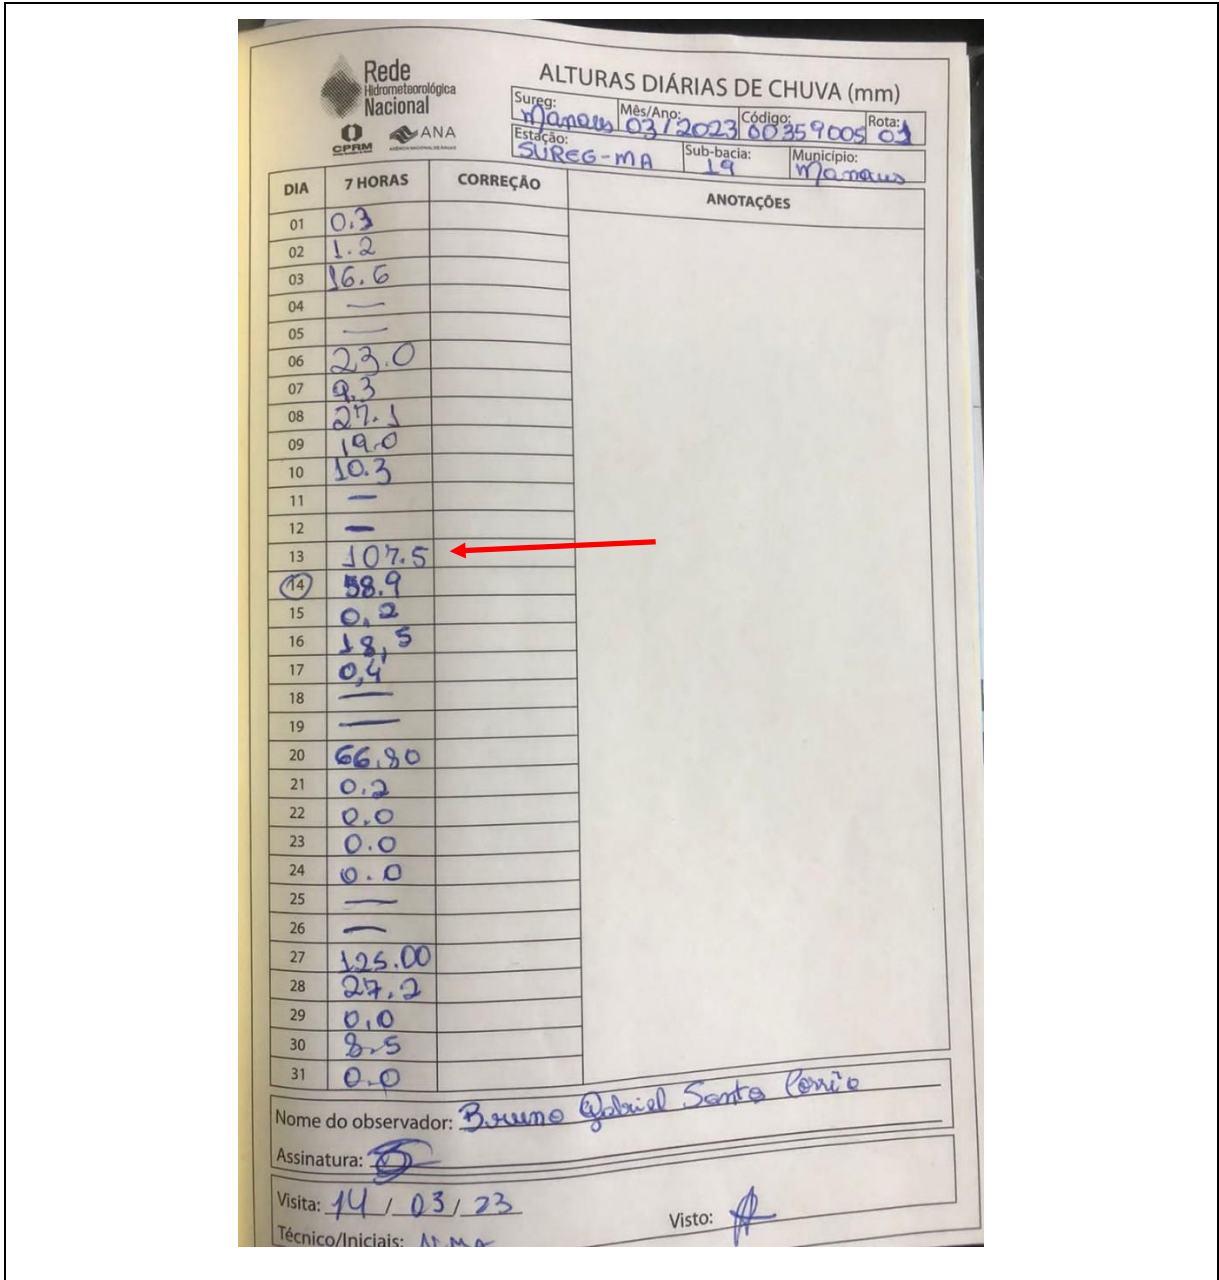
No dia 12 de março de 2023 a cidade de Manaus registrou dezenas de ocorrências de alagamentos, deslizamentos e corridas de massa, provocados pela chuva intensa, em torno de 100 mm, precipitados desde a madrugada até meio da tarde (figura 5.1). A noite houve um deslizamento de terra de grande porte, seguido de corrida de detritos e lama, no Bairro Jorge Teixeira, que causou a morte de oito pessoas e destruição de 20 moradias de alta vulnerabilidade.

Figura 5.1: Registro da precipitação de 107,5 mm, aferida no dia 13/03/2023, indicando a quantidade de chuva registrada nas últimas 24h. Estação pluviométrica de Manaus (00359005). Serviço Geológico do Brasil. Bairro Aleixo.

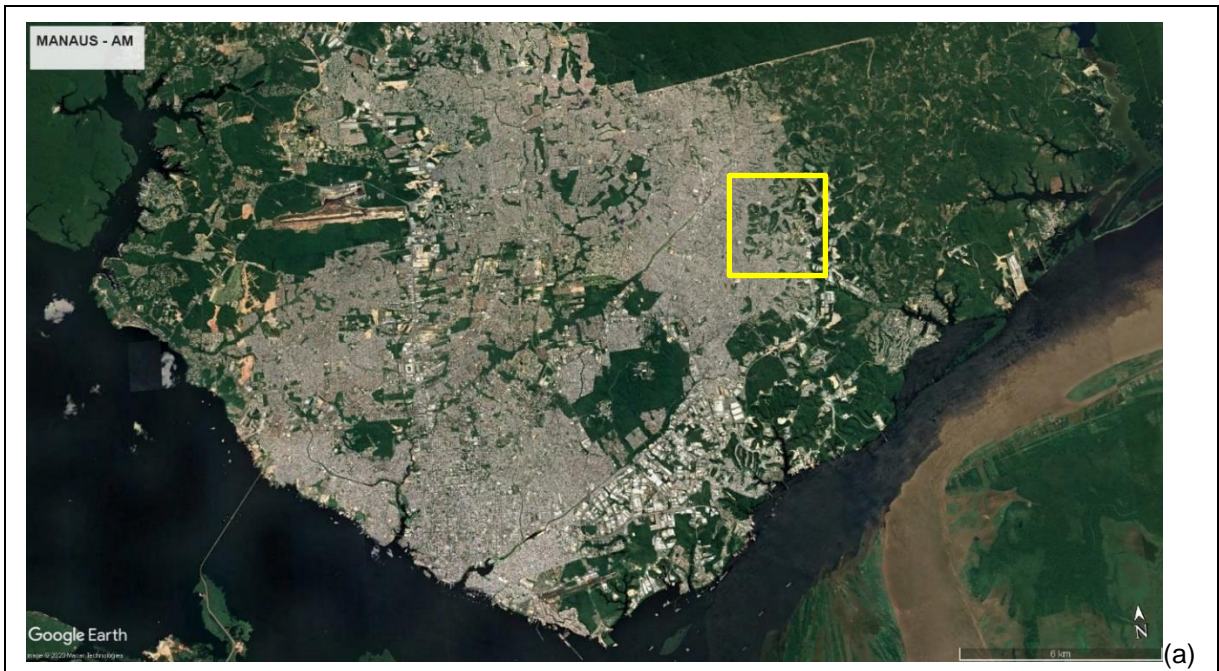
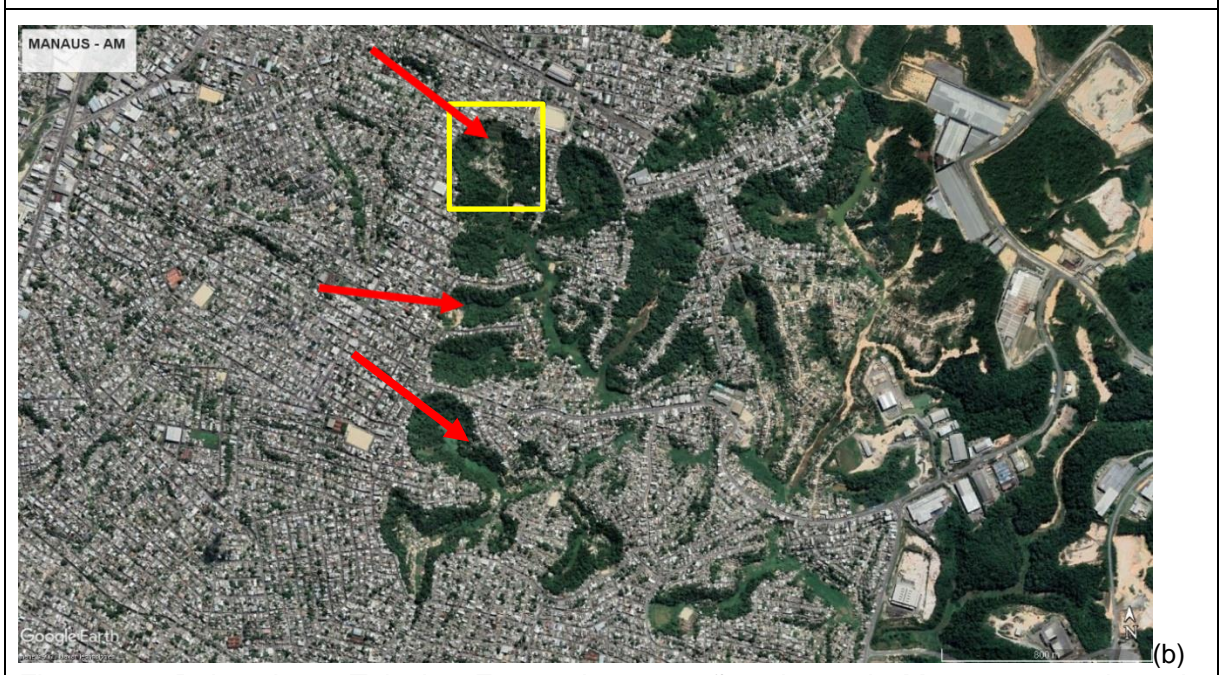
O Bairro Jorge Teixeira localiza-se na região leste de Manaus, no fronte da expansão urbana que espraia-se por um relevo de colinas de topos planos e alongados, com encostas de alta declividade, evoluído sobre solos derivados dos arenitos e argilitos da Formação Alter do Chão. (figura 5.2).

Figura 5.2: Bairro Jorge Teixeira. Frente de expansão urbana de Manaus, em relevo de colinas de topos planos e encostas dissecadas pela erosão (a). O processo erosivo é acelerado devido a concentração das águas pluviais. As setas indicam a direção da drenagem. Em amarelo a área atingida pelo deslizamento (b). (imagem Google Earth, 2022)

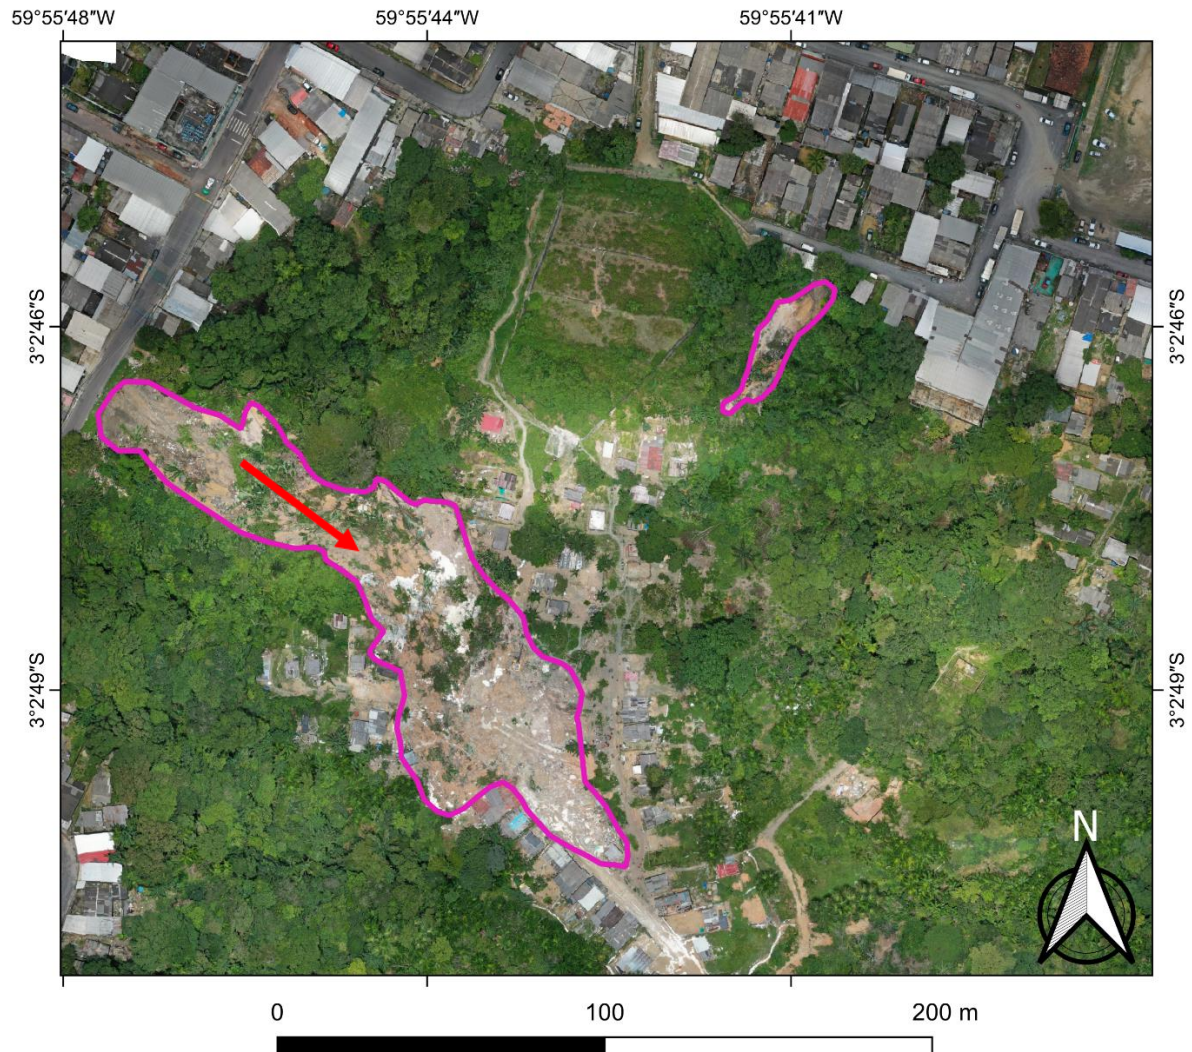
O movimento de massa ocorrido foi a ruptura de um aterro/bota fora formado por lixo, solo, restos vegetais e entulho lançado na parte superior de uma voçoroca, na rua Angelim, seguido de corrida de lama e detritos que percorreu cerca de 200m (figura 5.3) e atingiu as moradias situadas na parte baixa do talude, principalmente aquelas posicionadas a esquerda do fluxo de lama e detritos, que foram soterradas. As moradias situadas um pouco mais abaixo foram arrastadas e derrubadas pela corrida de lama.

Figura 5.3: Mosaico de ortofotos, obtido por mapeamento de Drone DJI Mavic 2 pro no dia 13/03/2023, da área atingida por movimento de massa, no bairro Jorge Teixeira. Polígono lilás representa a área afetada, seta vermelha o sentido do movimento.

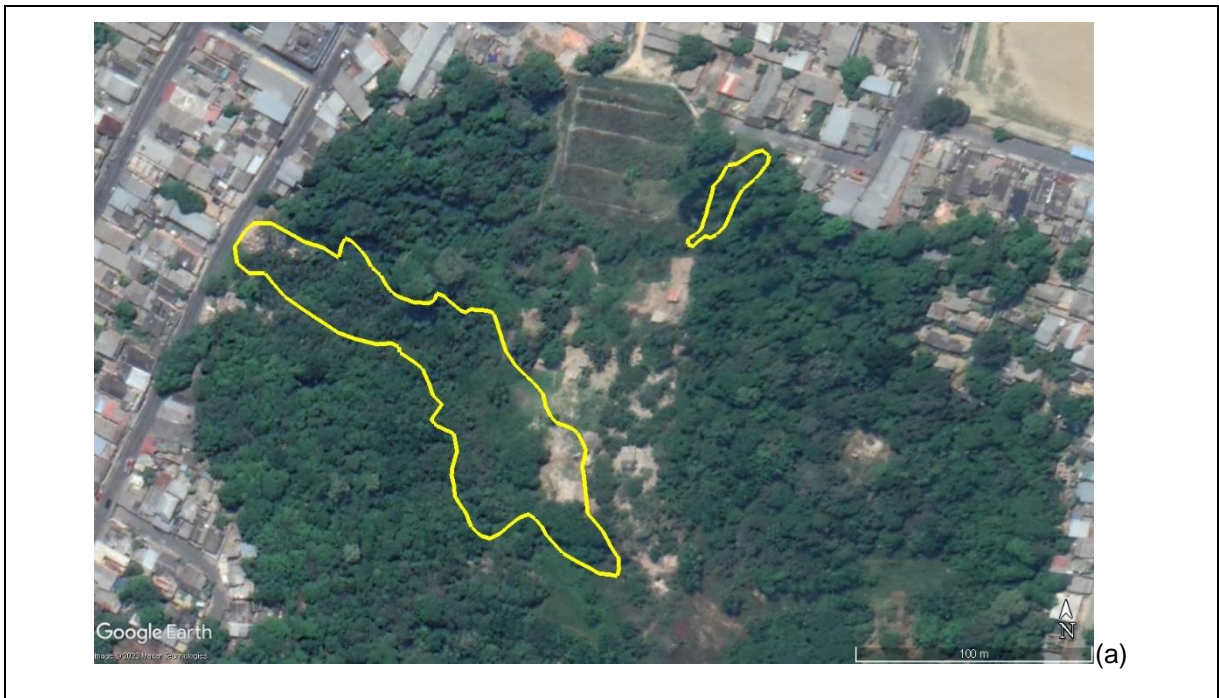
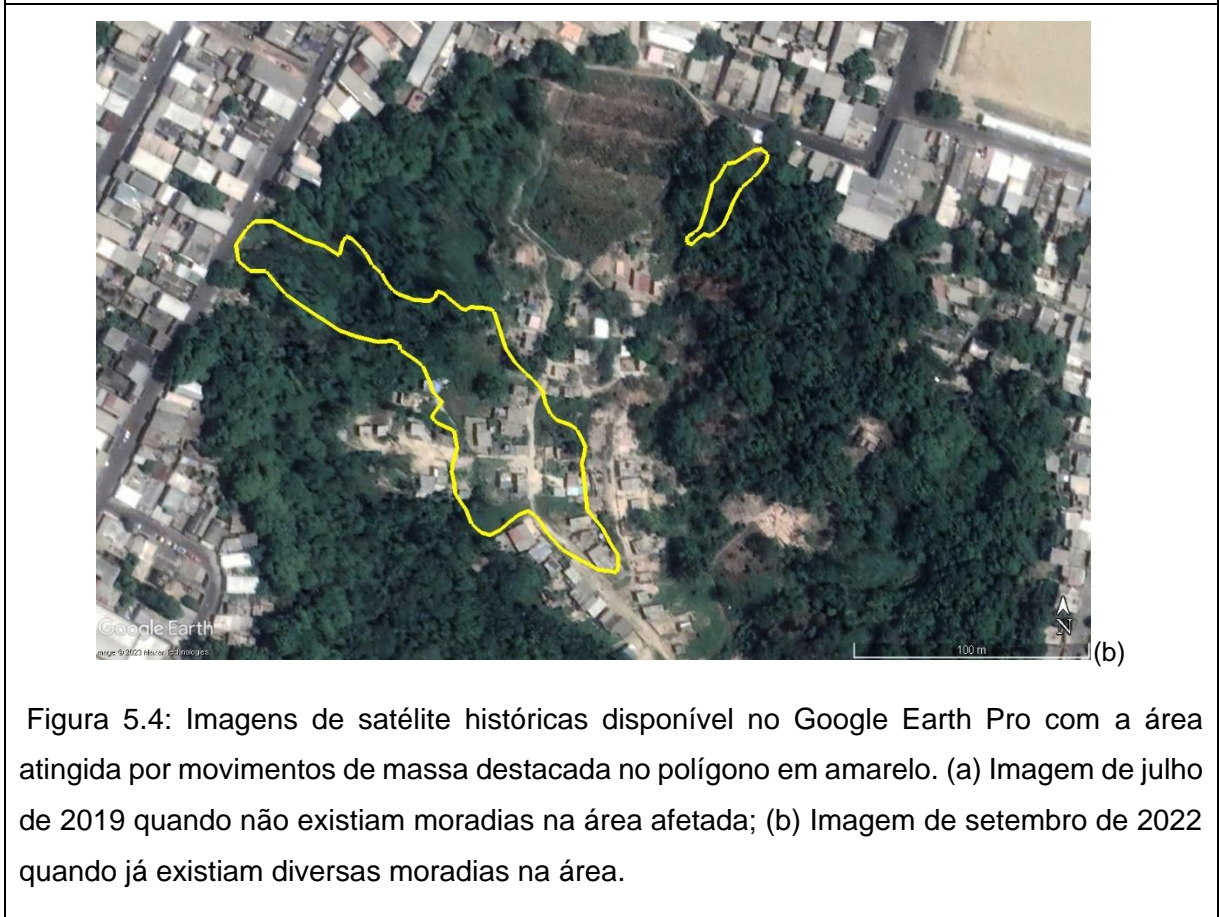
A área é uma invasão com moradias vulneráveis e começou a ser ocupada após o ano de 2019. Na imagem de satélite de julho de 2019 (figura 5.4a), obtida no Google Earth Pro, nota-se que não existia ainda essa ocupação. Neste mesmo ano foi lançado o apeamento das áreas de risco geológico da zona urbana de Manaus (AM) pelo Serviço Geológico do Brasil – CPRM. Como não existiam moradias, não foram mapeados riscos nesse local. Na imagem de setembro de 2022 do Google Earth (figura 5.4b), nota-se que já existia uma grande quantidade de moradias no local.

Figura 5.4: Imagens de satélite históricas disponível no Google Earth Pro com a área atingida por movimentos de massa destacada no polígono em amarelo. (a) Imagem de julho de 2019 quando não existiam moradias na área afetada; (b) Imagem de setembro de 2022 quando já existiam diversas moradias na área.

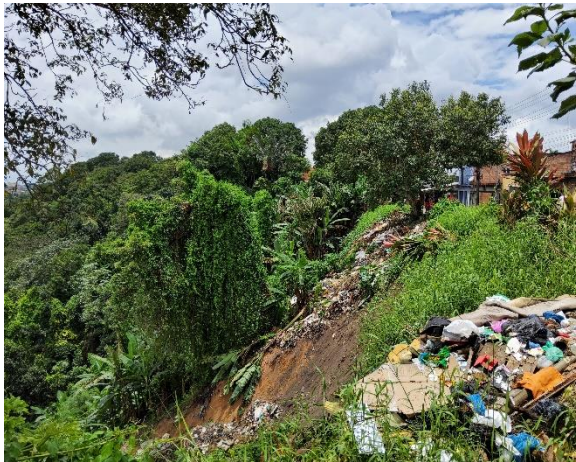
A área da ruptura do aterro, no topo da voçoroca, deixou uma cicatriz semicircular no terreno, com raio de 15m, e a trajetória do deslizamento foi retilínea, com largura de 25m e 70m de comprimento até atingir a base da encosta. Deste ponto em diante o fluxo de detritos se alargou na forma de um lobo assimétrico, com largura de 60m e comprimento de 130m. (Figuras 5.5, 5.6, 5.7 e 5.8).

Figura 5.5a. Topo da encosta. Aterro com lixo/bota fora depositado na voçoroca. Rua Angelim.

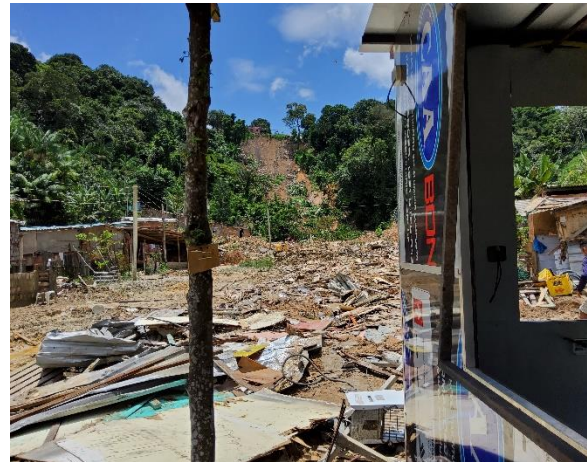
Figura 5.5b. Área atingida pelo deslizamento e corrida de lama e detritos. Rua Santa Monica.

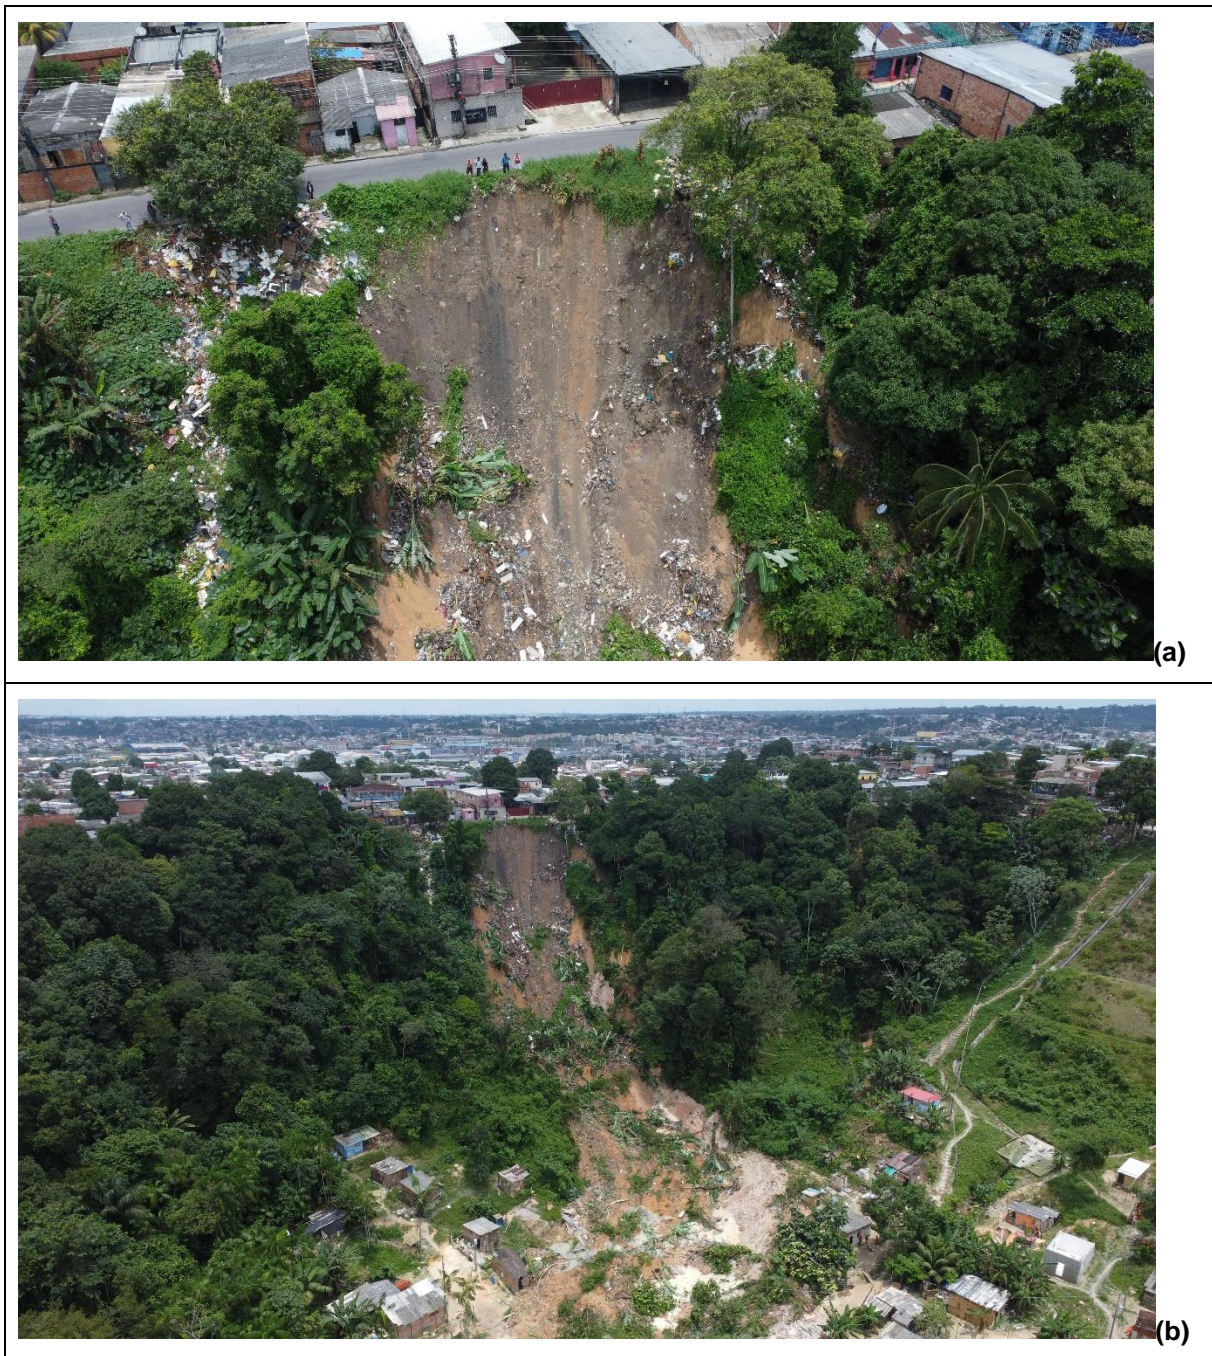
Figura 5.6. Cicatriz de ruptura de aterro/ depósito de lixo e bota fora (a), rua Angelim. Área atingida pelo deslizamento e corrida de lama e detritos que soterrou e derrubou as moradias situadas na parte baixa da encosta (b).

O deslizamento de terra que ocorreu na noite de 12/03/2023, no Bairro Jorge Teixeira, foi devido à ruptura de um aterro lançado em uma voçoroca. O material do aterro era composto de lixo, restos de construção e vegetais, dentre outros, e a precipitação intensa (em torno de 100mm) fez com que o referido aterro se rompesse e desencadeasse um fluxo de lama e detritos que soterrou e derrubou as moradias situadas na base da encosta.

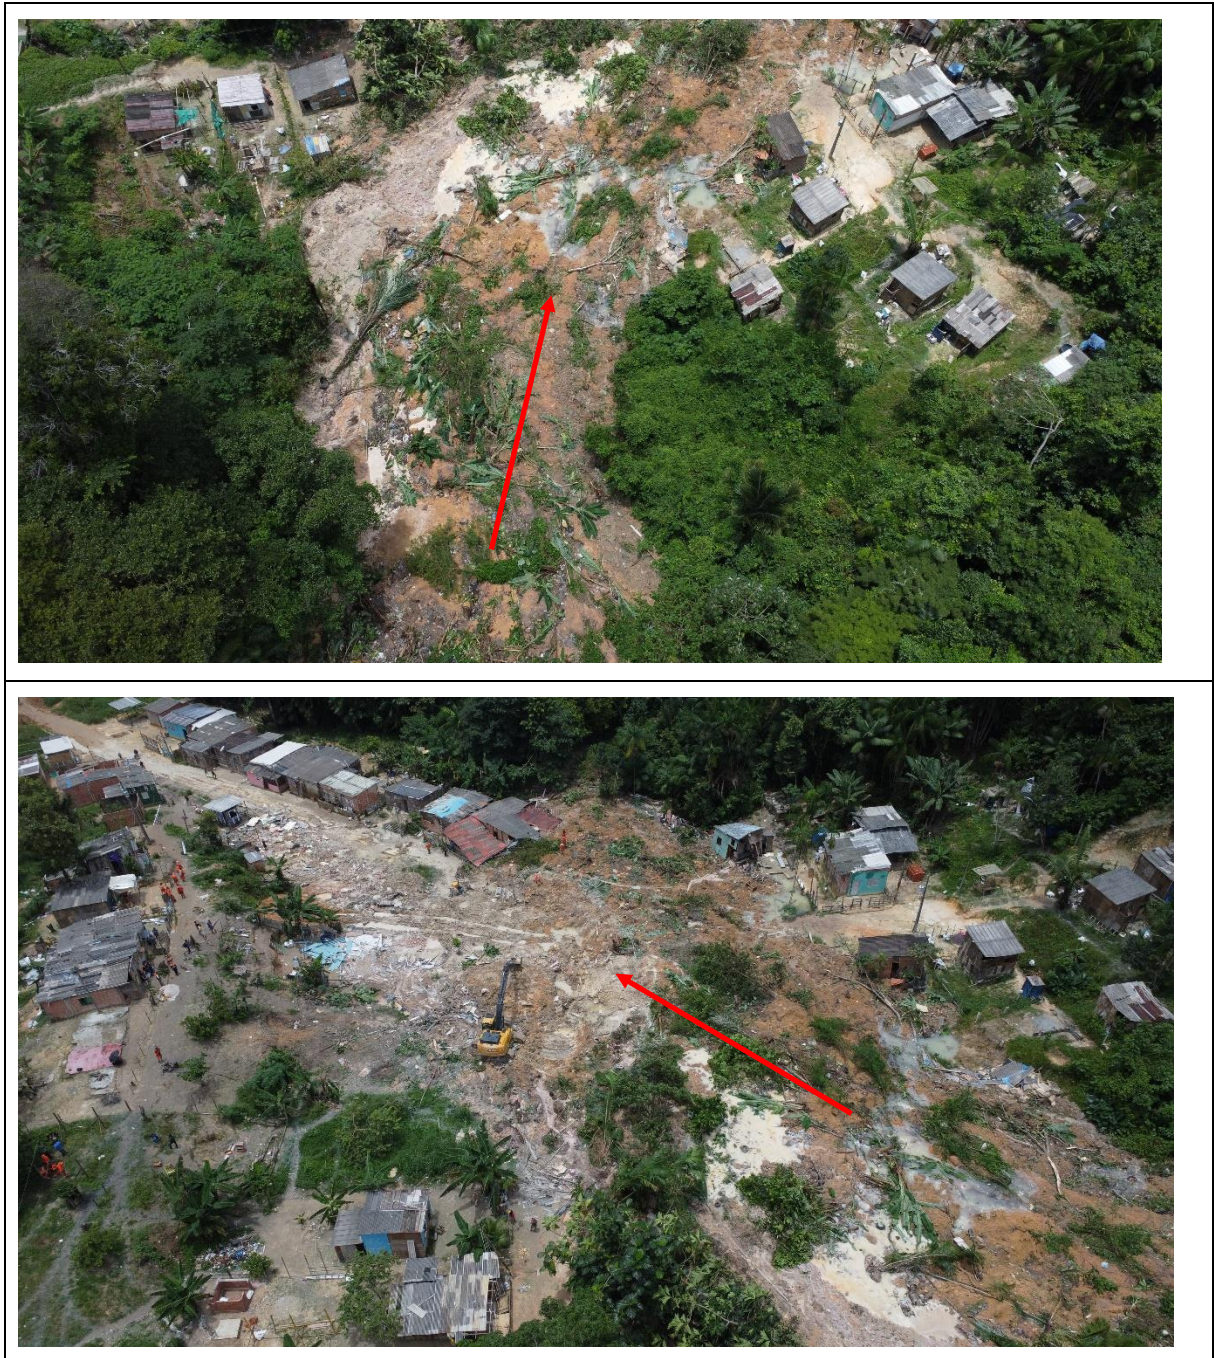
Uma pequena elevação situada na base da encosta, no lado direito, contribuiu para desviar o fluxo de lama e detritos para o lado oposto, onde o material mais grosso se acumulou. Não foi possível mensurar a espessura deste material

Figura 5.7. Área atingida pelo deslizamento e corrida de lama e detritos, rua Santa Monica. As setas indicam a direção do fluxo.

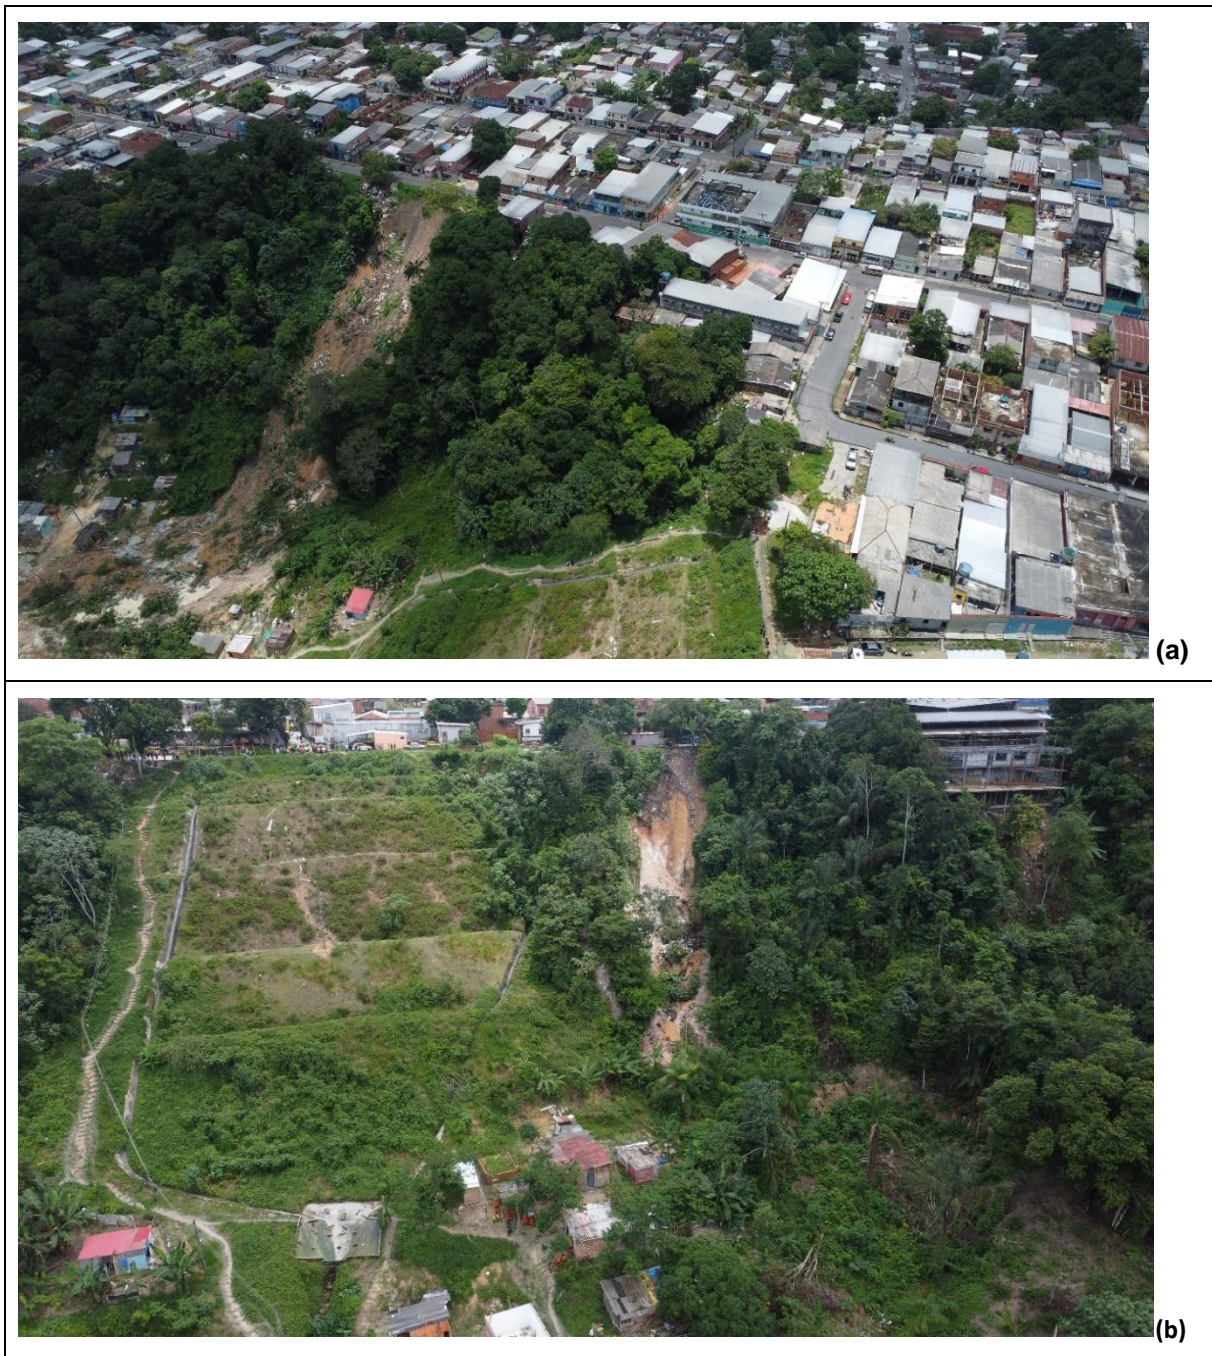
Figura 5.8. Área atingida pelo deslizamento e corrida de lama e detritos (a). Voçoroca em evolução na rua 3 (b).

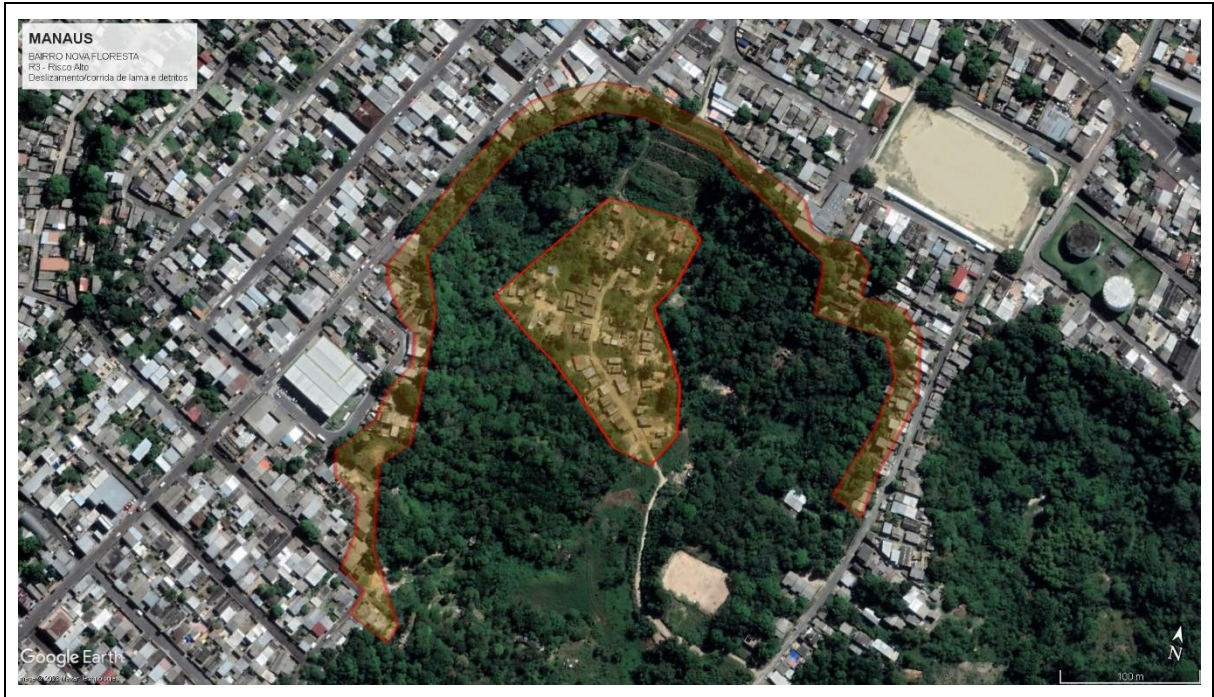
Figura 5.9. Setorização de risco remanescente. Os polígonos em vermelho indicam os locais sujeitos a deslizamentos de terra, em encostas íngremes, no entorno de voçorocas. Na área central as moradias estão sob risco de soterramento e ou corrida de lama e detritos.

Foram mapeados, como remanescentes, dois setores de alto risco de deslizamento de terra: um contornando o topo da encosta e outro na parte baixa, que seria a área de atingimento por corrida de detritos e deslizamentos (figura 5.9). Estima-se que 100 moradias estejam inseridas nestas áreas de risco.

1. Avaliar possibilidade de remover e realocar temporariamente em locais seguros os moradores que se encontram nas áreas de risco durante o período de chuvas;
2. Desenvolver estudos de adequação do sistema de drenagem pluvial e esgoto a fim de evitar que o fluxo seja direcionado sobre a face dos taludes ou encostas, evitando a aceleração dos processos erosivos;
3. Verificar e reparar os pontos de vazamento de água em encanamentos;
4. Desenvolver estudos geotécnicos e hidrológicos com a finalidade de embasar os projetos e/ou obras de contenção de voçorocas ;
5. Fiscalizar e proibir a construção em áreas protegidas pela legislação vigente;
