UNIVERSIDADE FEDERAL DE SÃO CARLOS
CENTRO DE CIÊNCIAS EXATAS E DE TECNOLOGIA
PROGRAMA DE PÓS-GRADUAÇÃO EM ENGENHARIA URBANA

**ANÁLISE GEOLÓGICA E AMBIENTAL DOS
PROCESSOS EROSIVOS EM APARECIDA DE
GOIÂNIA (GO)**

Dissertação apresentada ao Programa de Pós-Graduação em Engenharia Urbana da Universidade Federal de São Carlos, como parte dos requisitos para a obtenção do título de Mestre em Engenharia Urbana.

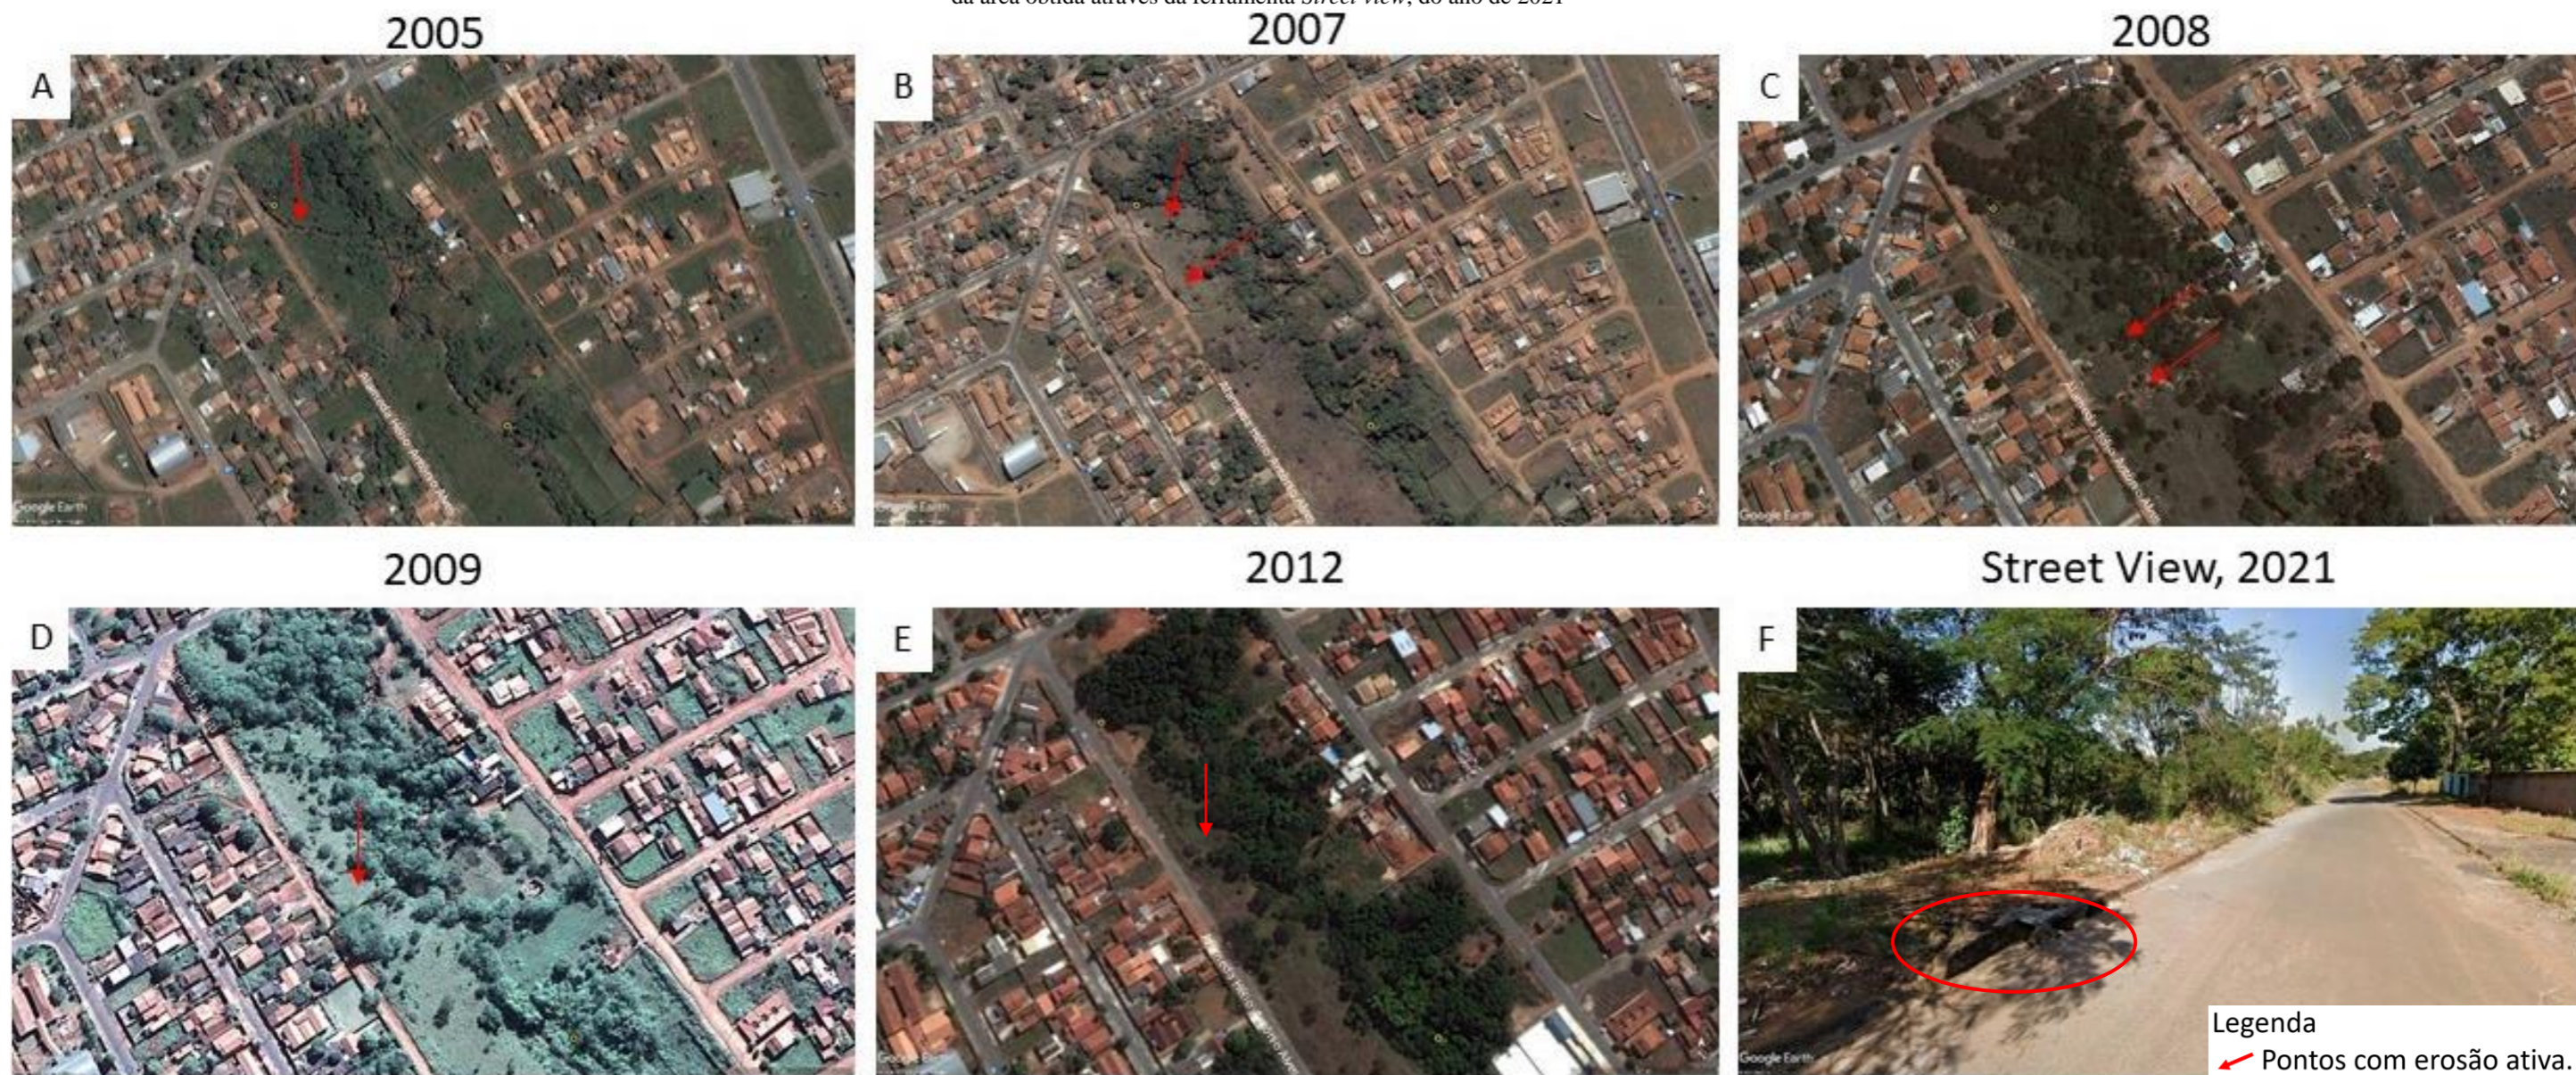
Figura 23 - Análise da evolução temporal da feição erosiva 18, cadastrada por Ferreira de Oliveira (2005). A) Feição erosiva em 2005; B) Feição erosiva em 2007; C) Feição erosiva em 2008; D) Feição erosiva em 2009; E) Feição erosiva em 2012; F) Imagem da área obtida através da ferramenta *Street view*, do ano de 2021

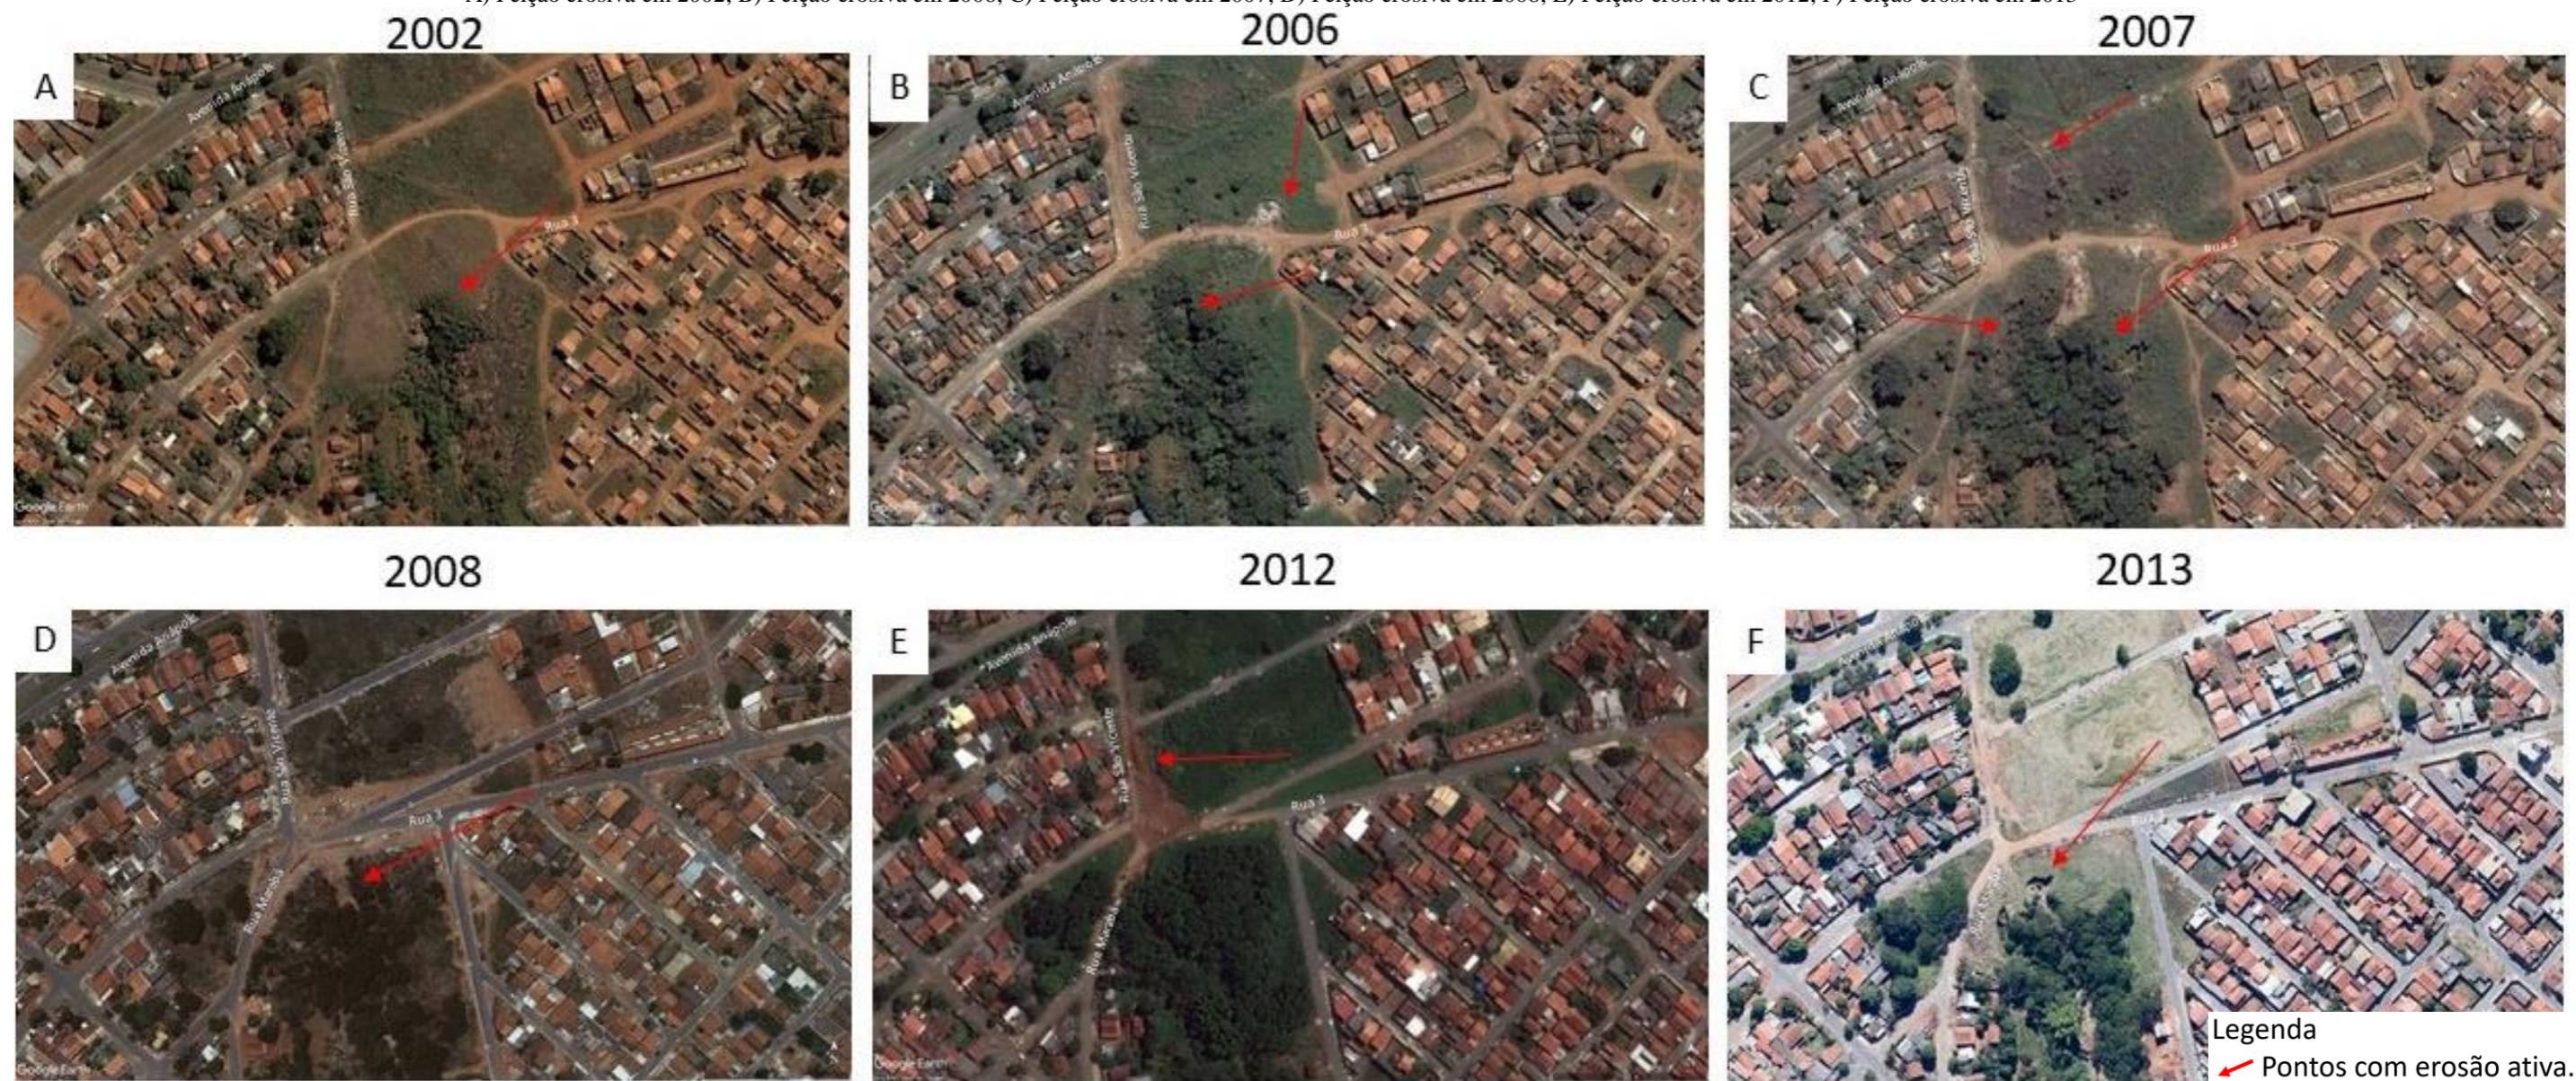
Figura 25 - Análise da evolução temporal da feição erosiva denominada 19 por Ferreira de Oliveira (2005) e 15 por Fernandes *et al.* (2017)
 A) Feição erosiva em 2002; B) Feição erosiva em 2006; C) Feição erosiva em 2007; D) Feição erosiva em 2008; E) Feição erosiva em 2012; F) Feição erosiva em 2013

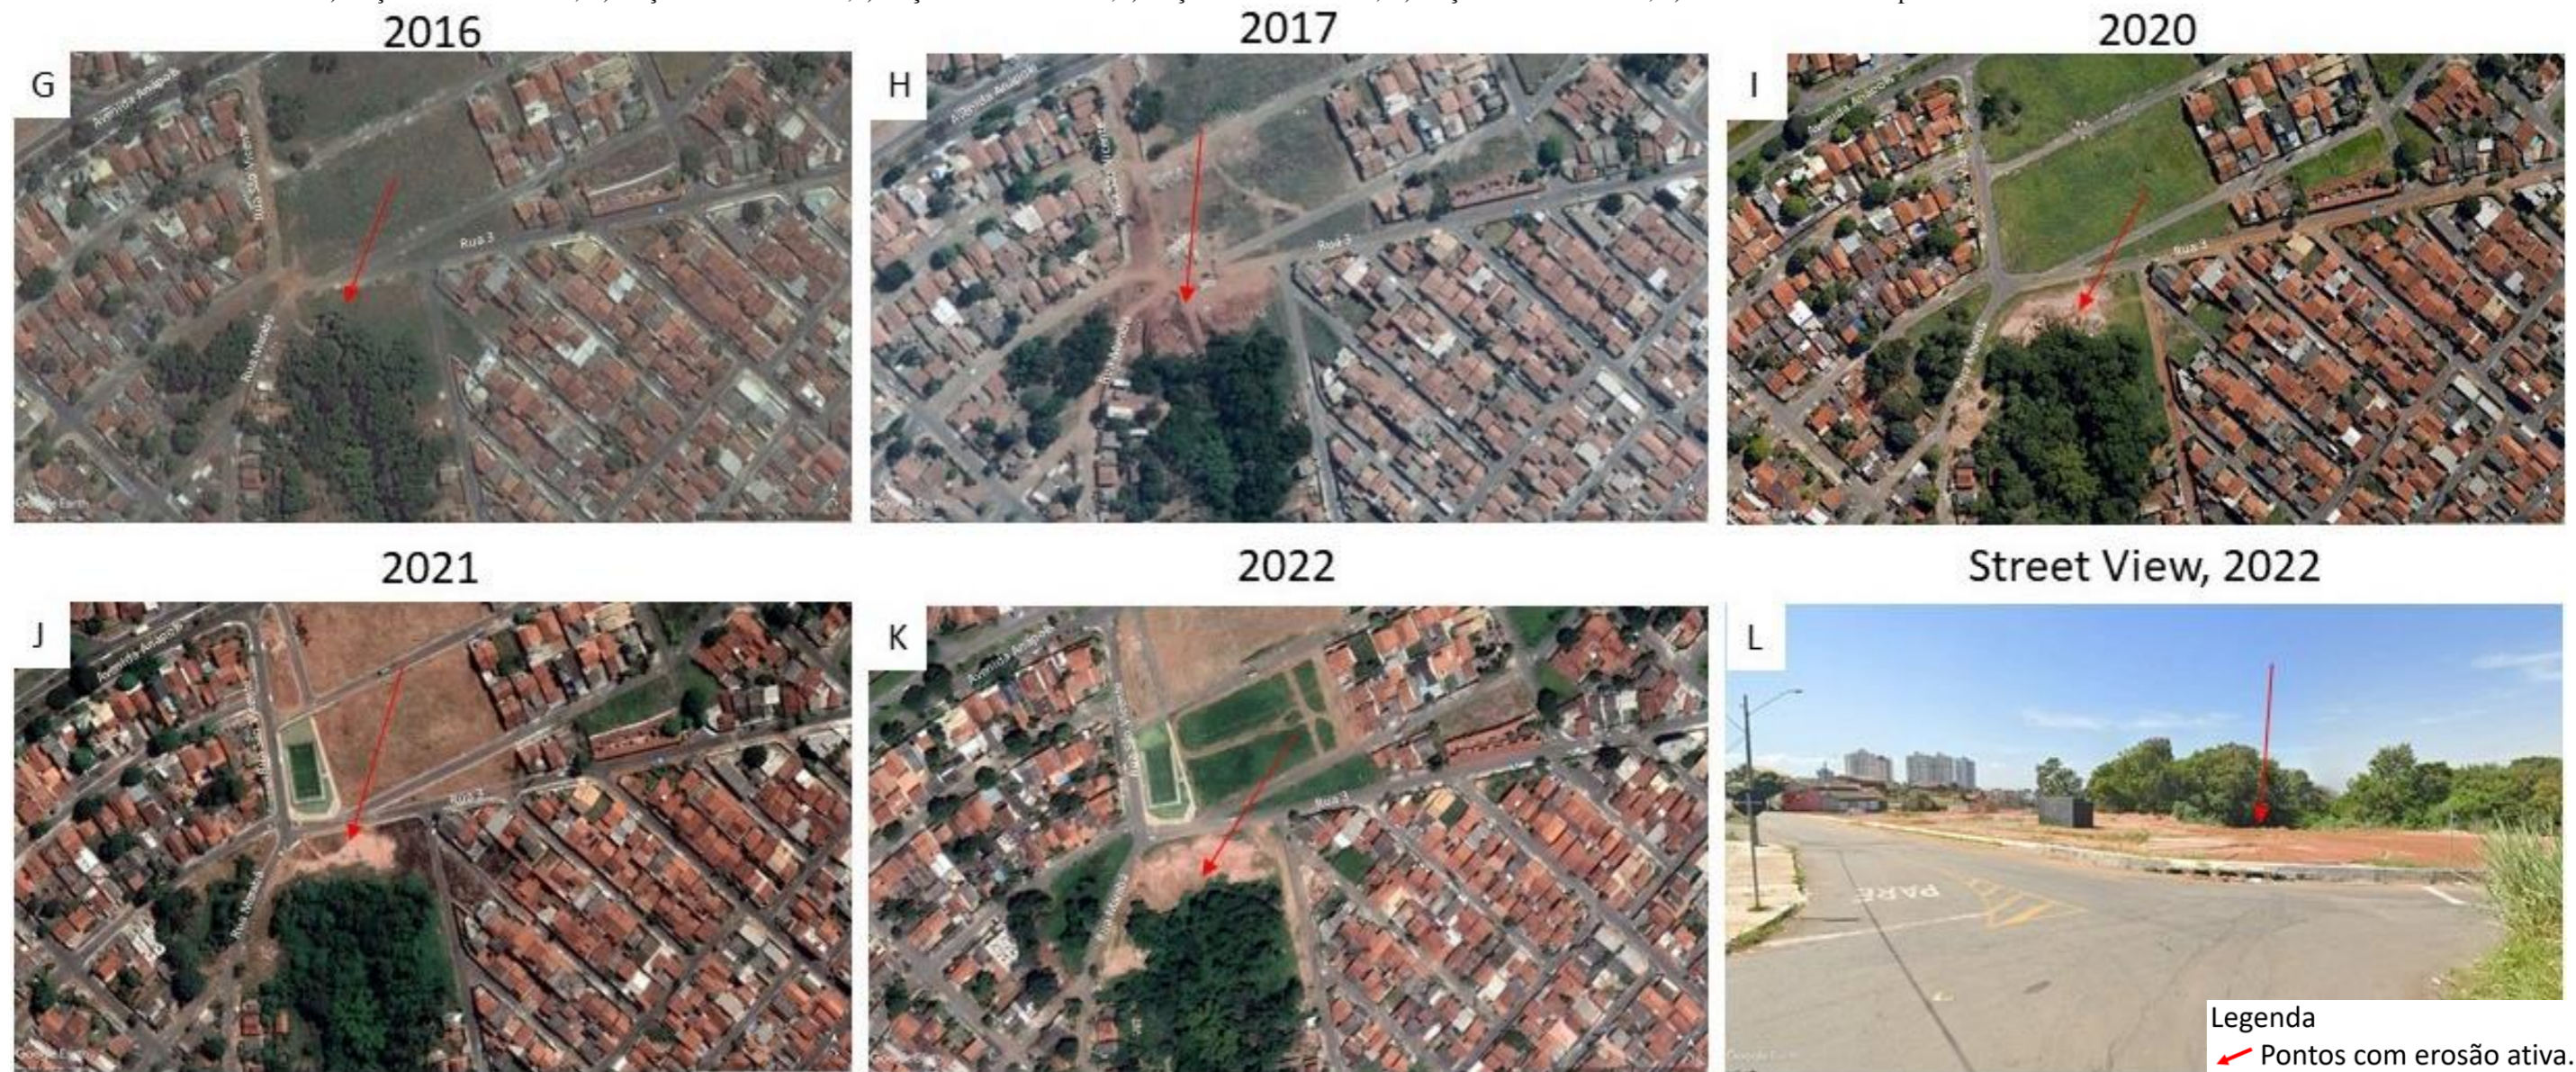
Figura 26 - Análise da evolução temporal da feição erosiva denominada 19 por Ferreira de Oliveira (2005) e 15 por Fernandes *et al.* (2017)
 G) Feição erosiva em 2016; H) Feição erosiva em 2017; I) Feição erosiva em 2020; J) Feição erosiva em 2021; K) Feição erosiva em 2022; L) Foto de uma das ruas próximas à erosão no ano de 2022

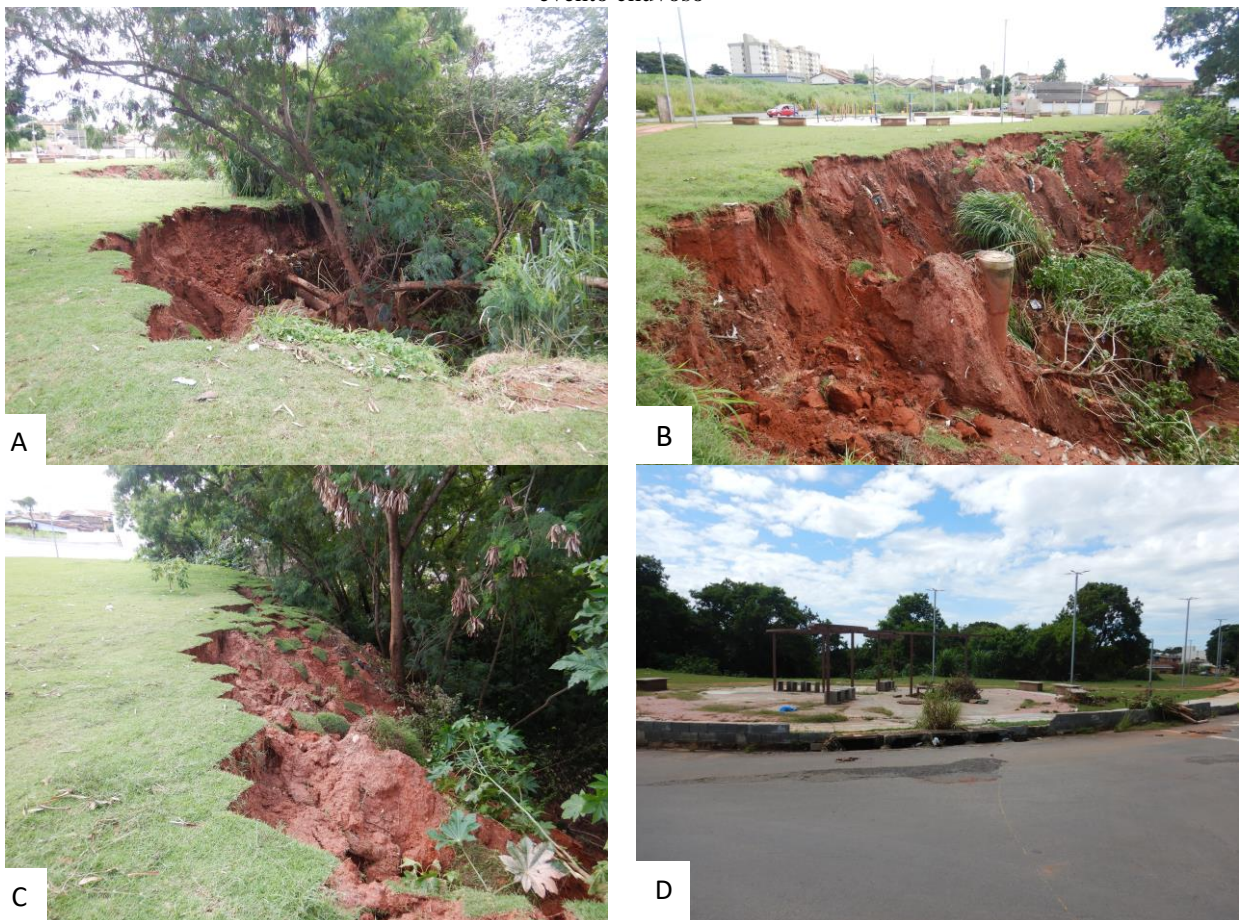
A) Nova frente erosiva com dois braços ativos; B) Vista do talude erosivo; C) Visto do talude erosivo, no braço secundário da erosão; D) Vista da drenagem pluvial implantada e detritos vegetais arrastados pelas águas após evento chuvoso

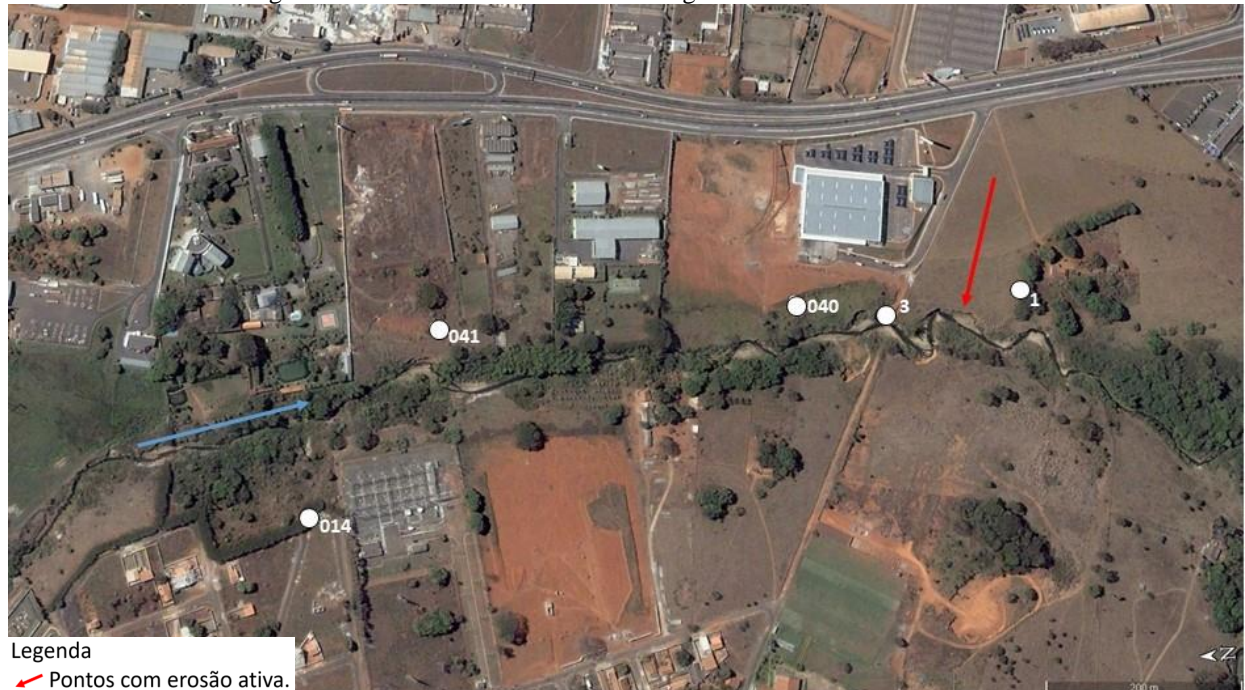
Figura 28 - Erosões localizadas no Córrego Almeida no ano de 2007

O sentido da drenagem está representado pela seta azul, e o ponto erosivo, próximo ao ponto 1, está indicado pela seta vermelha. A numeração segue o cadastro realizado pelos autores.

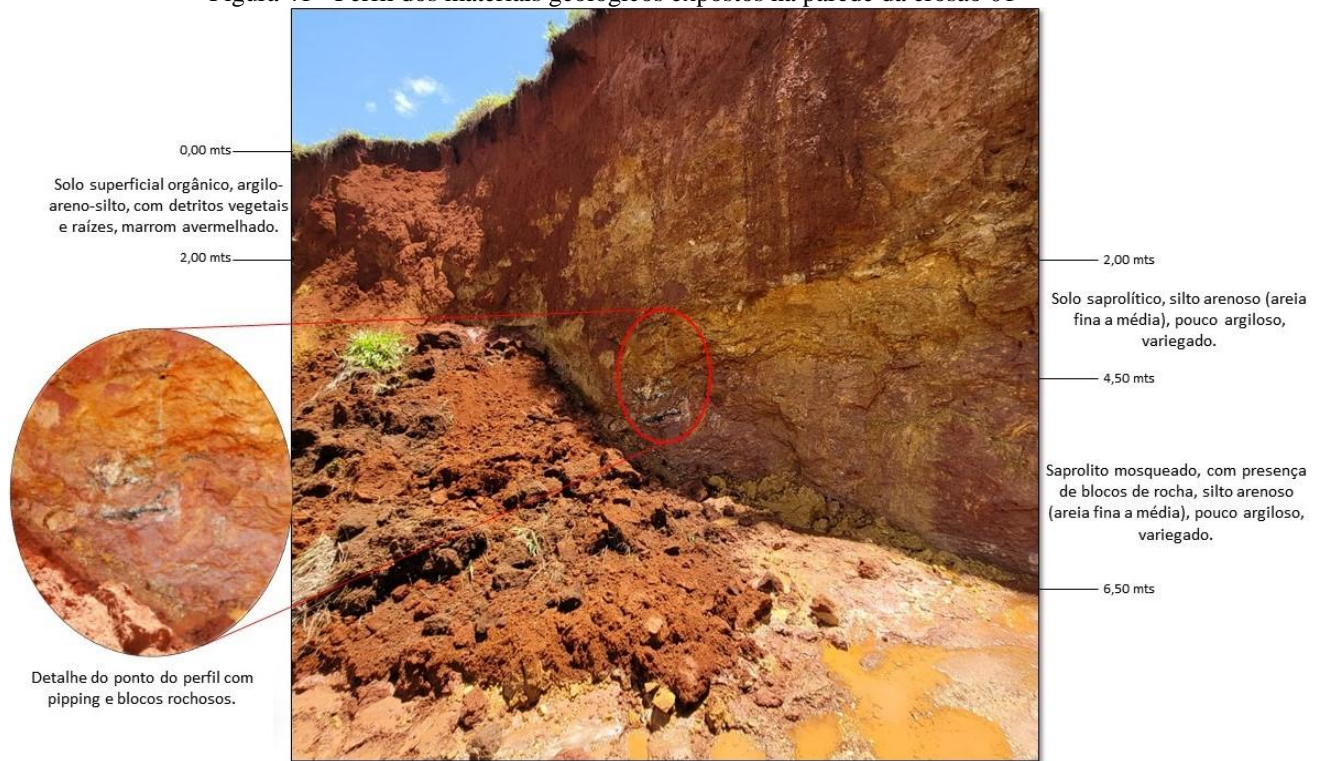
Figura 41 - Perfil dos materiais geológicos expostos na parede da erosão 01

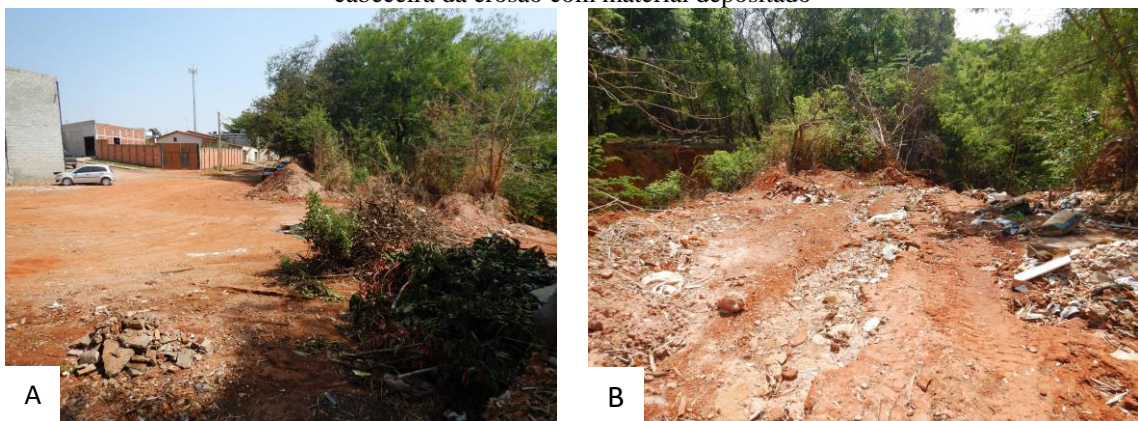
Figura 44 - Presença de resíduos de construção civil dispostos na cabeceira da erosão 02
A) Vista a montante da erosão no final da Rua Luís XV (local de escoamento de águas pluviais) e B) Vista da cabeceira da erosão com material depositado

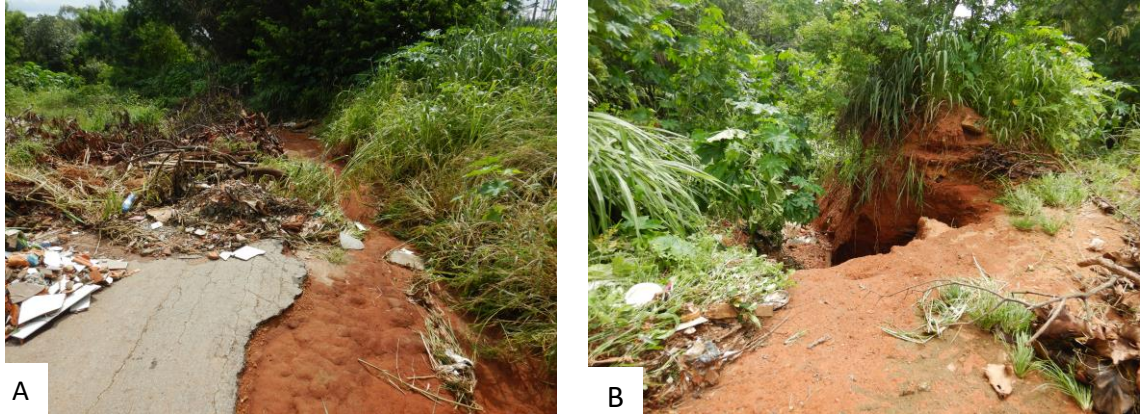
A) Local para onde o escoamento das águas pluviais é direcionado, ao final da Rua 11; B) Ponto de reativação da erosão 02, a jusante da área apresentada pela imagem A

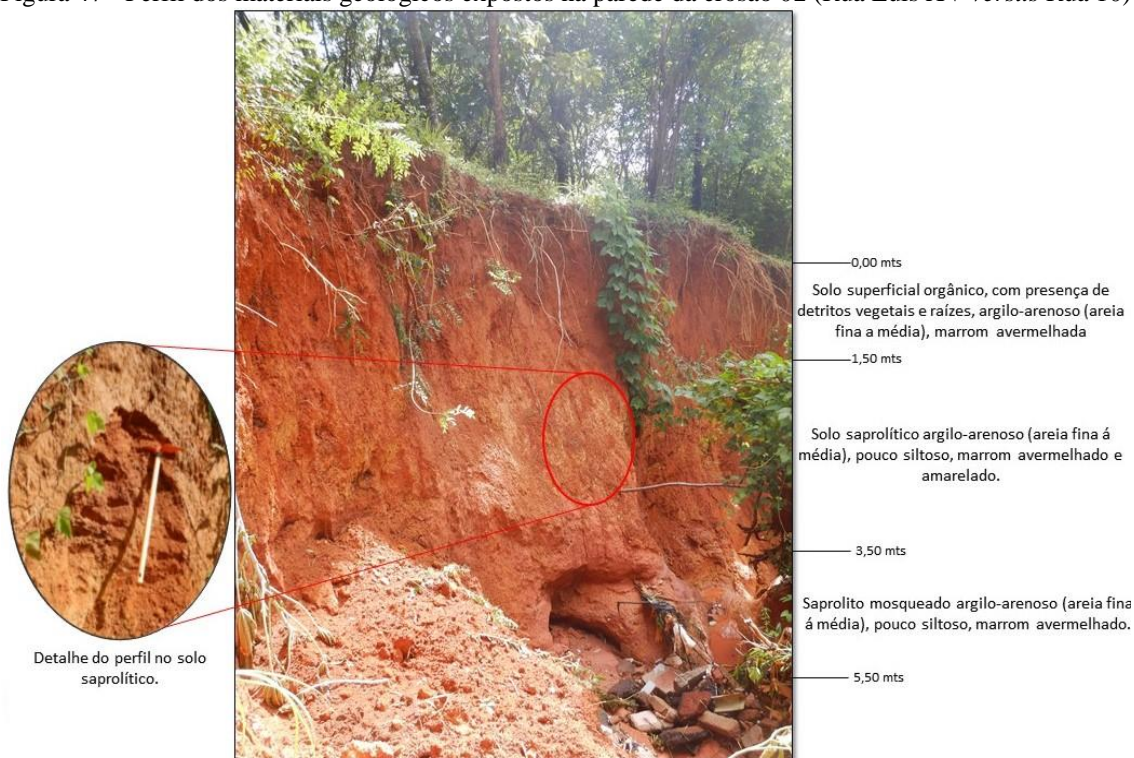
Figura 47 - Perfil dos materiais geológicos expostos na parede da erosão 02 (Rua Luís XV versus Rua 10)

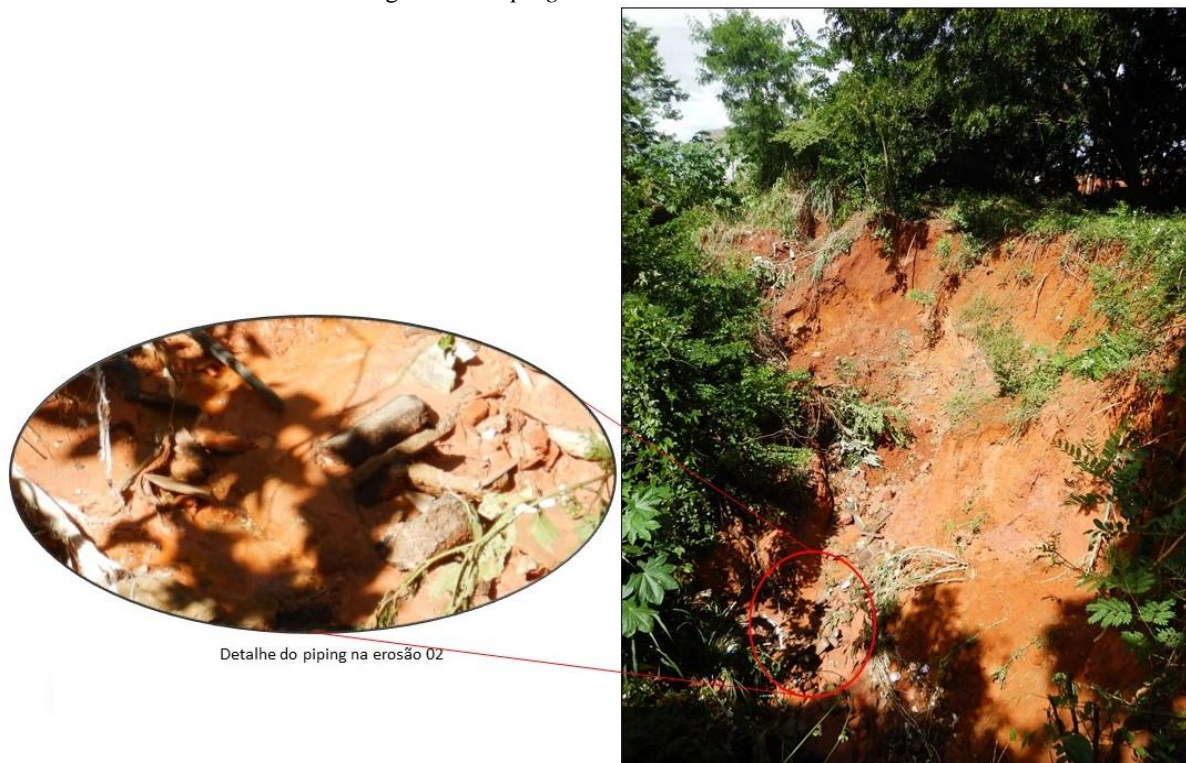
Figura 48 - Piping identificado na erosão 02

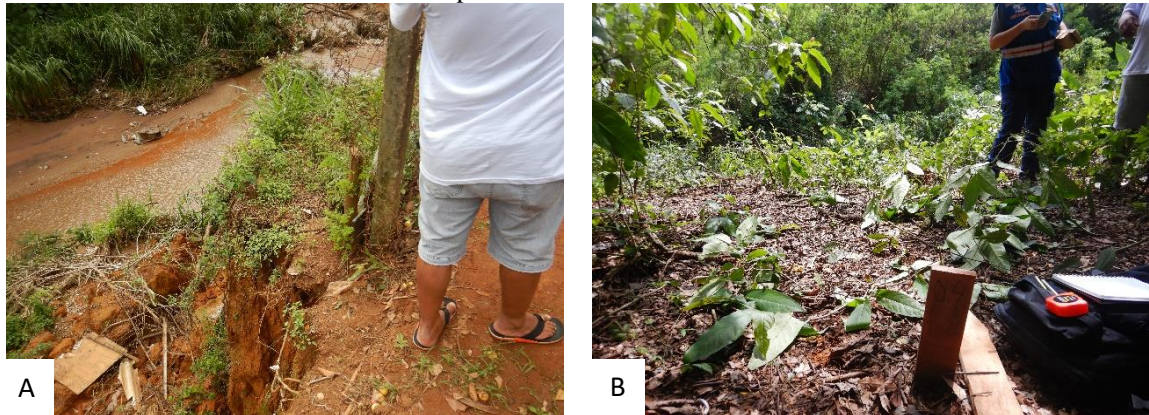
A) Vista parcial da margem da erosão 08, localizada perto de uma das residências; B) Detalhe da estaca 4 instalada para o monitoramento da erosão

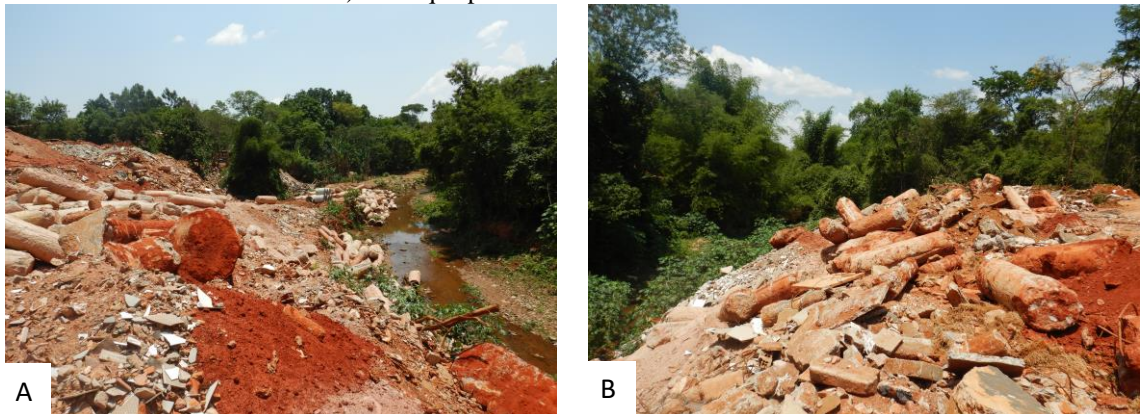
Figura 52 - Aterramento da margem da erosão 08 com resíduos de construção civil
A e B) Destaque para os materiais utilizados no aterro

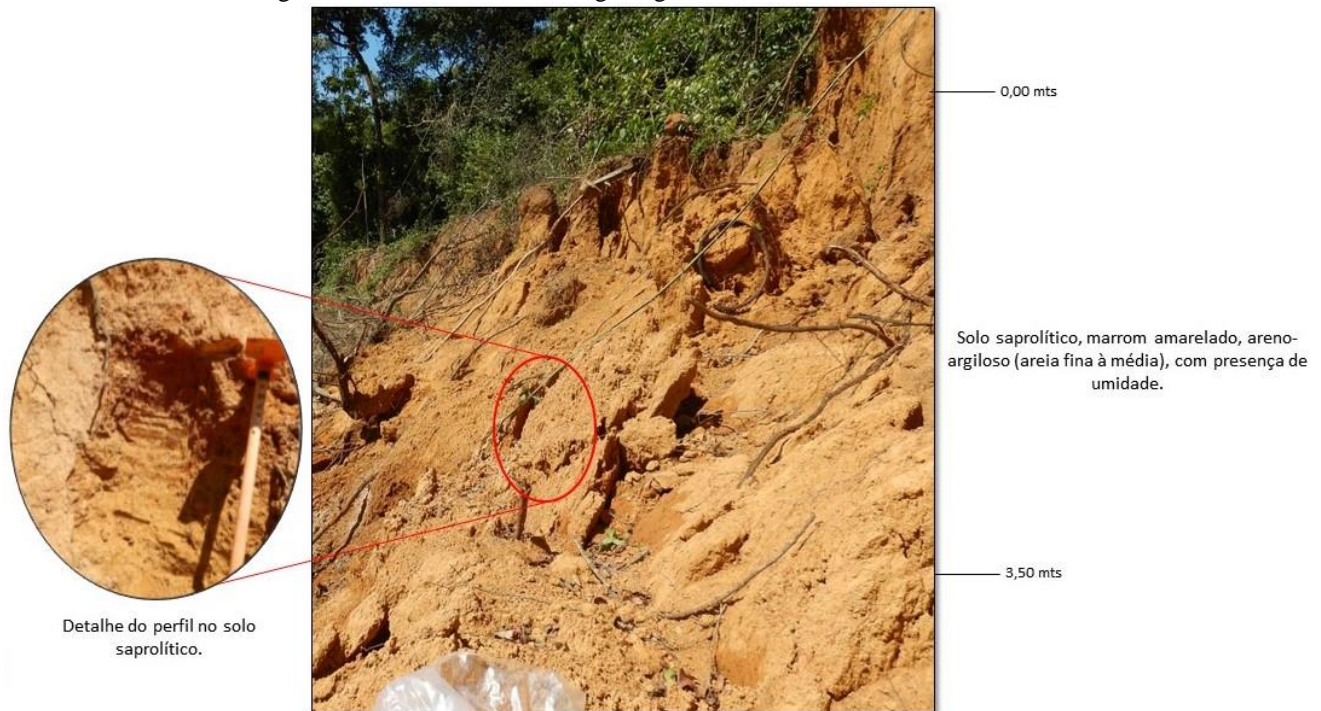
Figura 53 - Perfil dos materiais geológicos associados à erosão 08

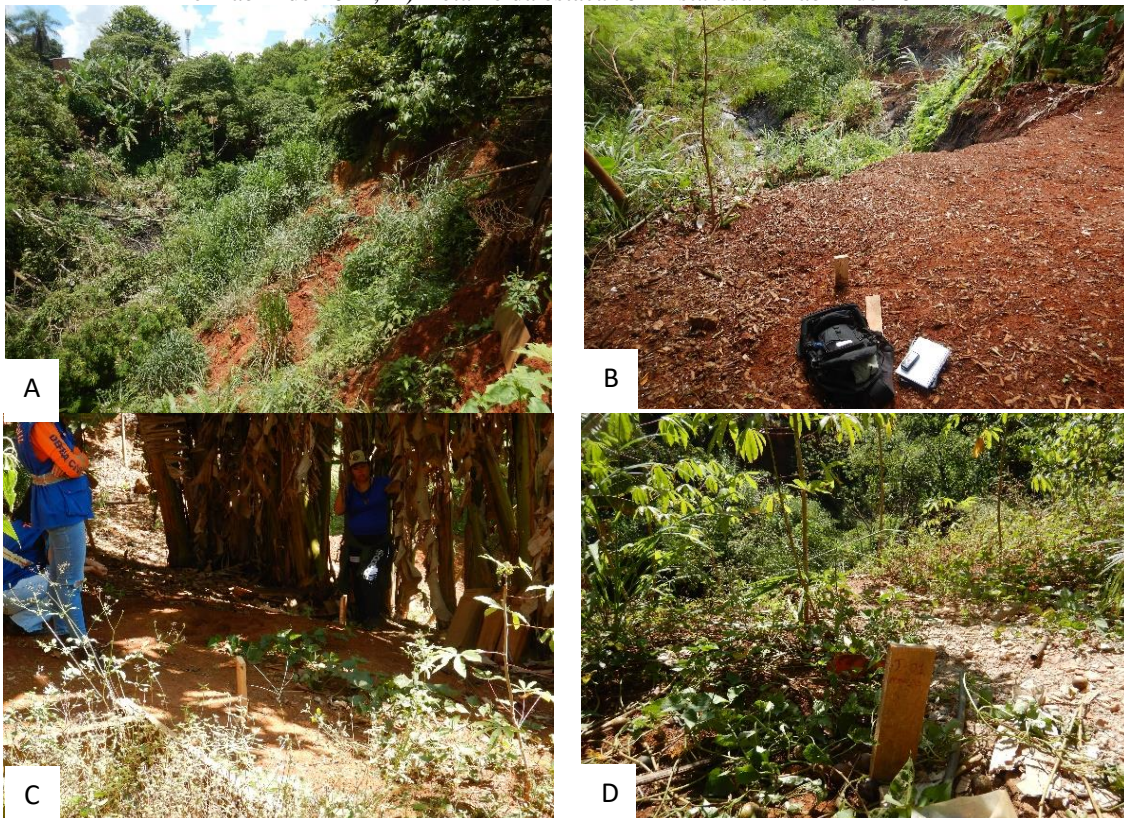
A) Vista de uma das paredes da erosão, a partir da Avenida Jataí, registrada em janeiro de 2022; B) Posicionamento da estaca 3, registrado em janeiro de 2022; C) Posicionamento das estacas J02 e J03 instaladas em abril de 2022; D) Detalhe da estaca J01 instalada em abril de 2022

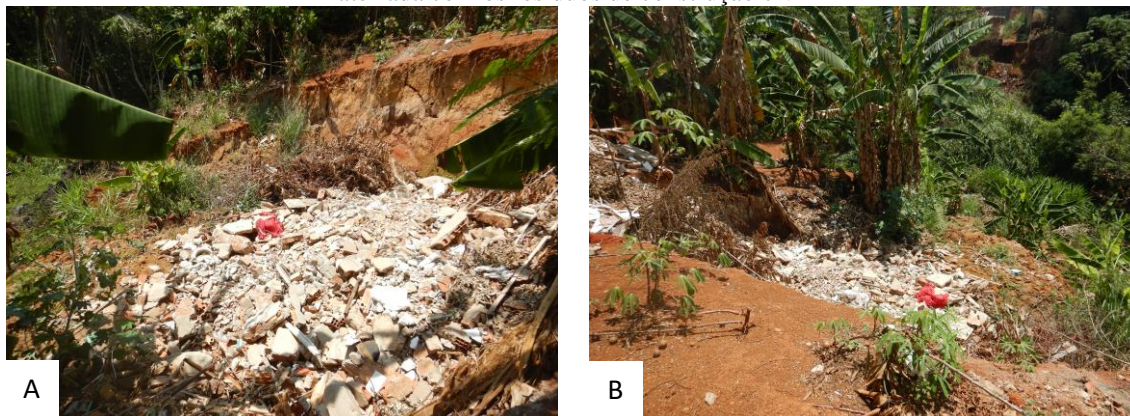
Figura 56 - Resíduos de construção civil decorrentes da demolição de casas próximas à erosão 12
A) Vista de um trecho da erosão 12 aterrada com os resíduos construção civil; B) Outra vista da erosão 12 aterrada com os resíduos de construção civil

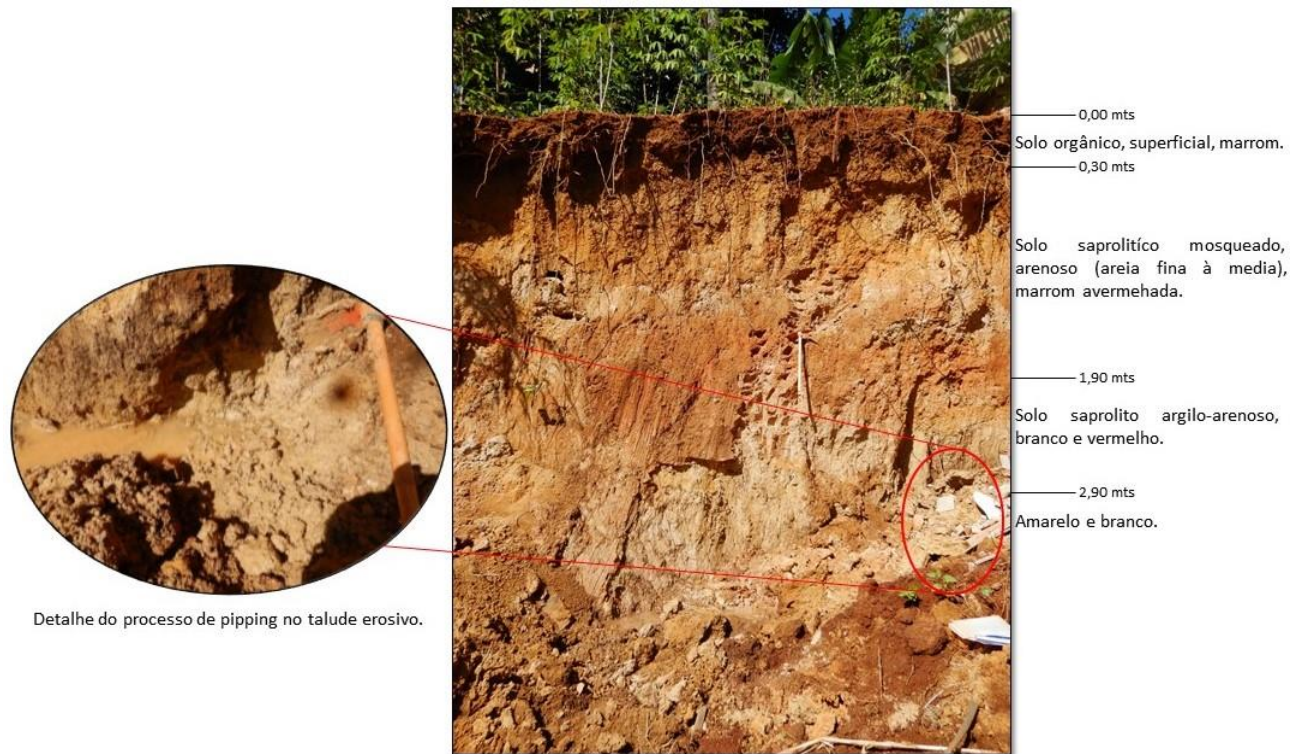
Figura 58 - Perfil dos materiais geológicos associados à erosão 12, com destaque para a ocorrência de *pipping* no sopé do talude

Detalhe do processo de pipping no talude erosivo.
