AVALIAÇÃO TÉCNICA PÓS-DESASTRE

MISSÃO VELHA - CE

Em Atendimento à solicitação da Coordenadoria Municipal de Proteção e Defesa Civil de Missão Velha - CE, feita por meio do Ofício nº 050/2023 (Ref SGB -SEI Referência: Processo no 48039.000560/2023-58), o Serviço Geológico do Brasil - CPRM, apresenta neste trabalho os resultados da vistoria técnica realizada no Distrito de Jamacaru, entre os dias 28 de junho e 5 de julho de 2023.

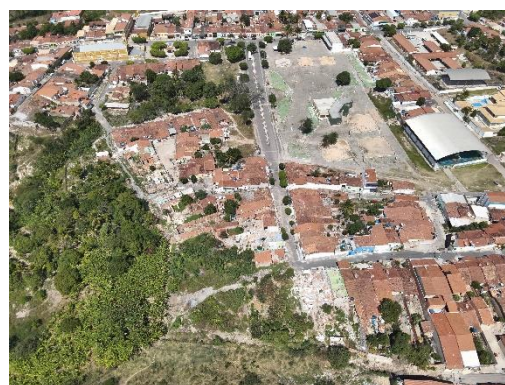
Figura 3 – Casas destruídas no distrito de Jamacaru.

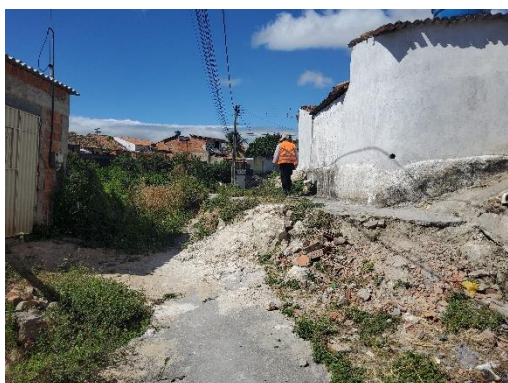
Figura 4 – Feição de movimentação no terreno: degrau de abatimento na rua Vicente Bedeu.

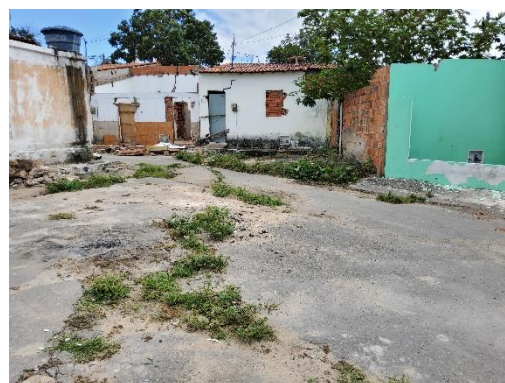
Figura 5 – Feição de movimentação no terreno: trinca persistente no terreno e trinca nas moradias (local: largo próximo à rua Padre Cícero).

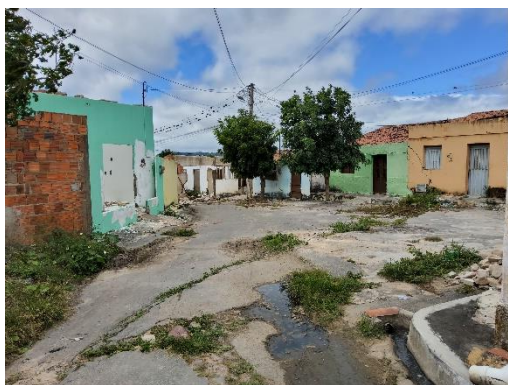
Figura 6 – Feição de movimentação no terreno: trinca persistente no terreno e trinca nas moradias (local: largo próximo à rua Padre Cícero). Observa-se lançamento de água servida diretamente no terreno.

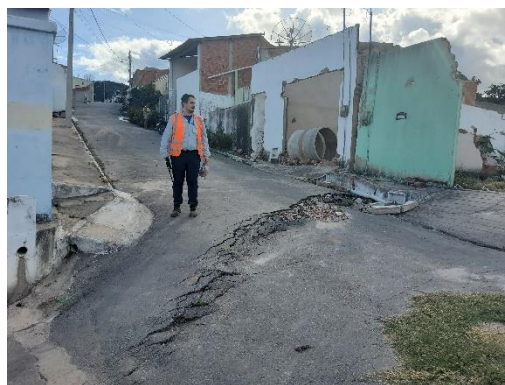
Figura 7 – Feição de movimentação no terreno: degrau de abatimento na rua José Calixto.

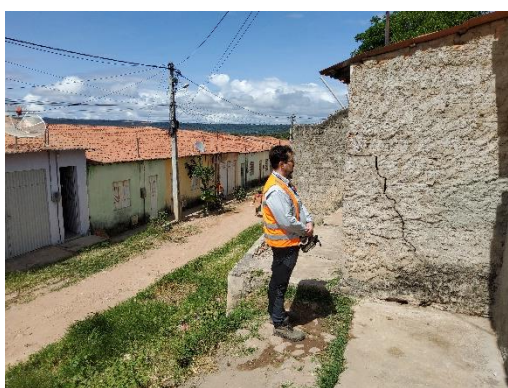
Figura 8 – Trinca marcante no muro da residência na rua do Cemitério.

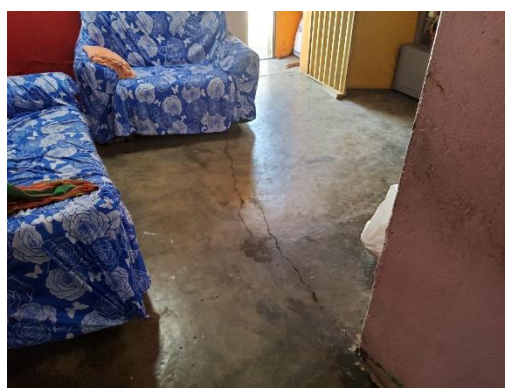
Figura 9 – Trinca persistentes no piso da casa na rua Antonio Tenório. Essa trinca persiste por toda a residência.

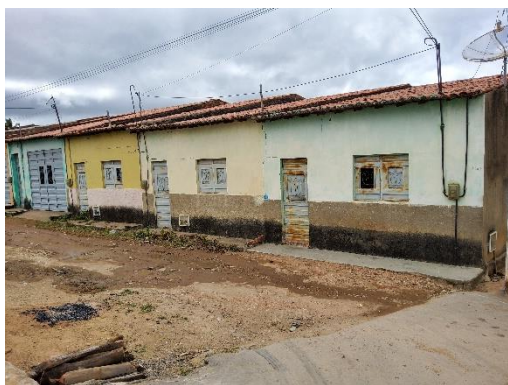
Figura 10 – Casas na rua do Cemitério apresentam numerosas trincas nas paredes e no piso.

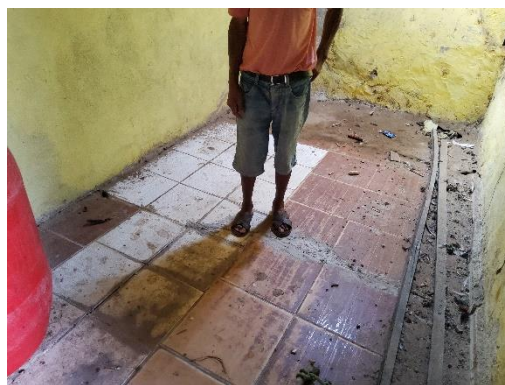
Figura 11 – Abatimento no piso da casa na rua do Cemitério esquina com rua Antônio Tenório.

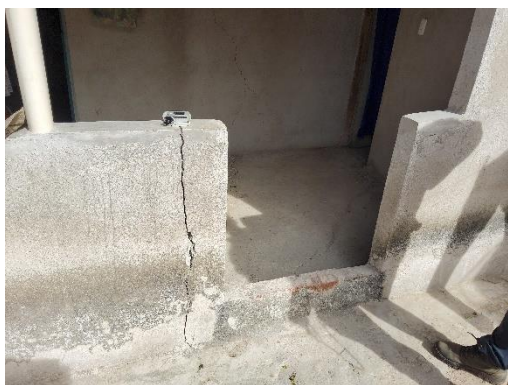
Figura 12 – Trincas com abertura milimétrica nas paredes e no piso de uma das casas da rua São Francisco.

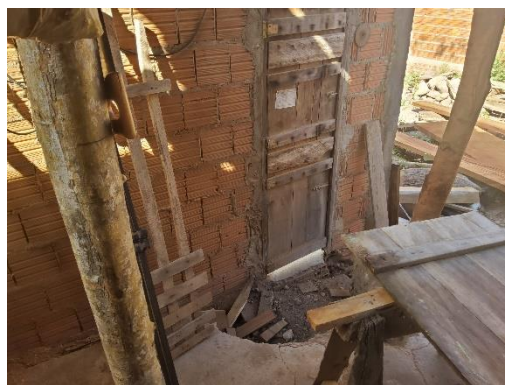
Figura 13 – Degrau de abatimento com cerca de 15cm na oficina situada nos fundos de uma casa da rua José Nazaro.

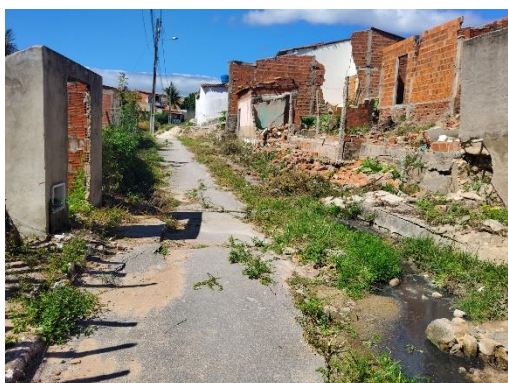
Pelo o que se pode constatar no distrito de Jamararu, sistema de coleta de esgoto é ineficiente ou inexistente, visto que em vários pontos visitados havia o lançamento de efluentes domésticos diretamente sobre o terreno (figuras 14 e 15). A saturação do material é um fator importante que pode acelerar o processo de desestabilização da encosta.

Figura 14 – As águas lançadas nas ruas à montante tem se acumulado na rua Vicente Bedeu. Isso tende a elevar o grau de saturação do terreno e acelerar o processo já deflagrado.

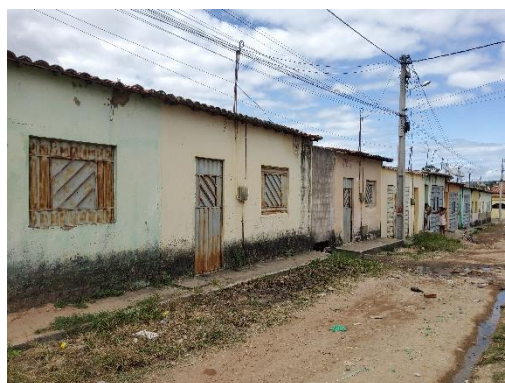
Figura 15 – Lançamento de água servida diretamente no terreno onde já se observam indícios de movimentação (rua do Cemitério). Em geral, todas as casas que aparecem na foto apresentam trincas.

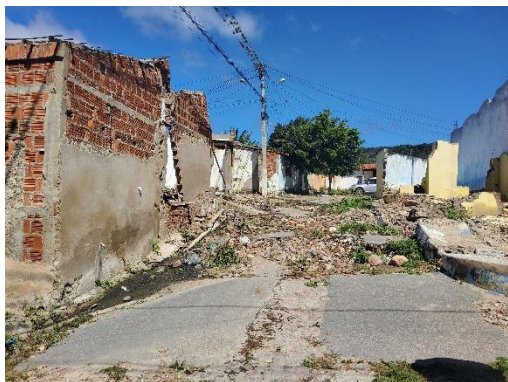
Outra questão que merece atenção é que nas áreas onde há escombros ainda existem algumas alvenarias (paredes) “de pé” (figuras 16 e 17). Algumas delas estão na iminência de tombar, colocando em risco as pessoas que circulam pelo local.

Figura 16 – Alvenarias instáveis que colocam em risco as pessoas que circulam pelo local (Rua Vicente Bedeu).

Outra questão importante de ser reforçada é a necessidade de interditar a área dos escombros, impedindo ou pelo menos limitando a circulação de pessoas no local, ou se possível for, demolir parte das construções já destruídas e que estão instáveis, colocando em risco os transeuntes.

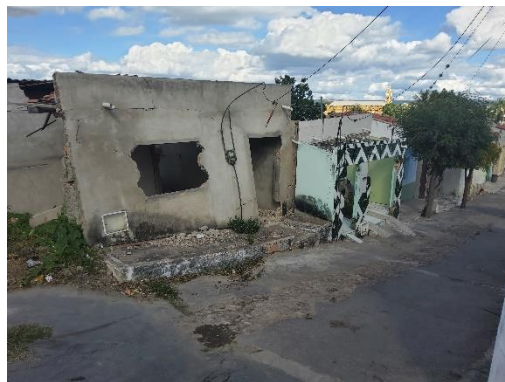
Figura 17 – Alvenarias instáveis que colocam em risco as pessoas que circulam pela rua José Navaro.
