# **AVALIAÇÕES GEOTÉCNICAS EM ATRATIVOS GEOTURÍSTICOS**

## **Rondônia**

**2023**

Neste contexto, com intuito de atender à solicitação da Superintendência Estadual de Turismo de Rondônia - SETUR, em parceria com o Serviço Geológico do Brasil, foi realizada a visita técnica para identificação e caracterização dos potenciais perigos geológicos e/ou hidrológicos em 12 locais determinados pela SETUR/RO, entre os dias 11 e 22 de setembro de 2023.

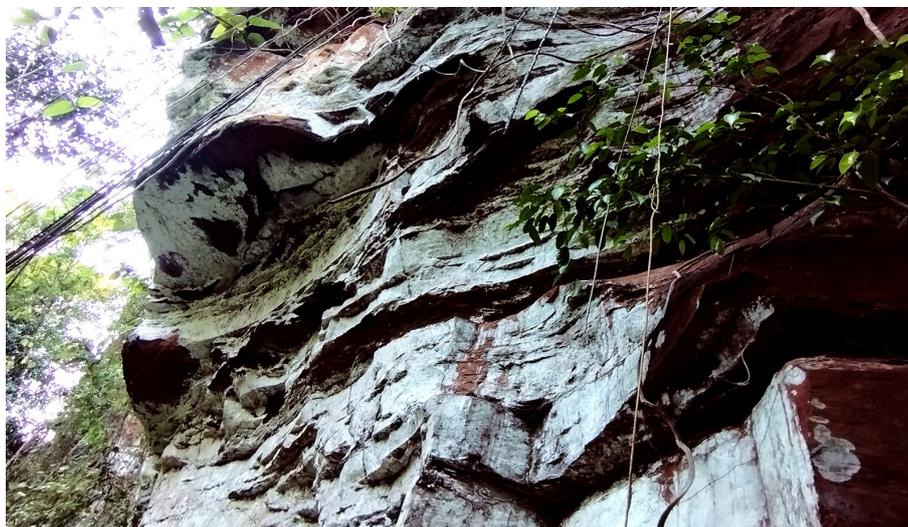
**Figura 23** - Partes de arenito laminado sem apoio na lateral da escadaria.  
Fonte: Elaborado pelos autores.

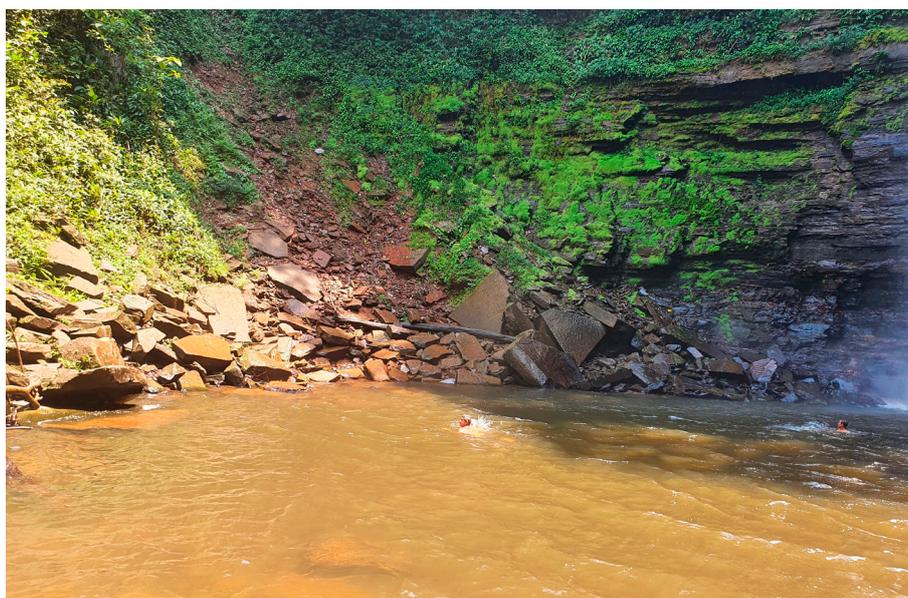
Outra situação de perigo foi observada na área da queda d'água e em suas laterais. Rampas de material rochoso são facilmente observadas (Figura 23), indicando a alta suscetibilidade ao desprendimento de bloco que existe na unidade litológica.

**Figura 22** - Rampas de material rochoso nas laterais da cachoeira.  
Fonte: Elaborado pelos autores.

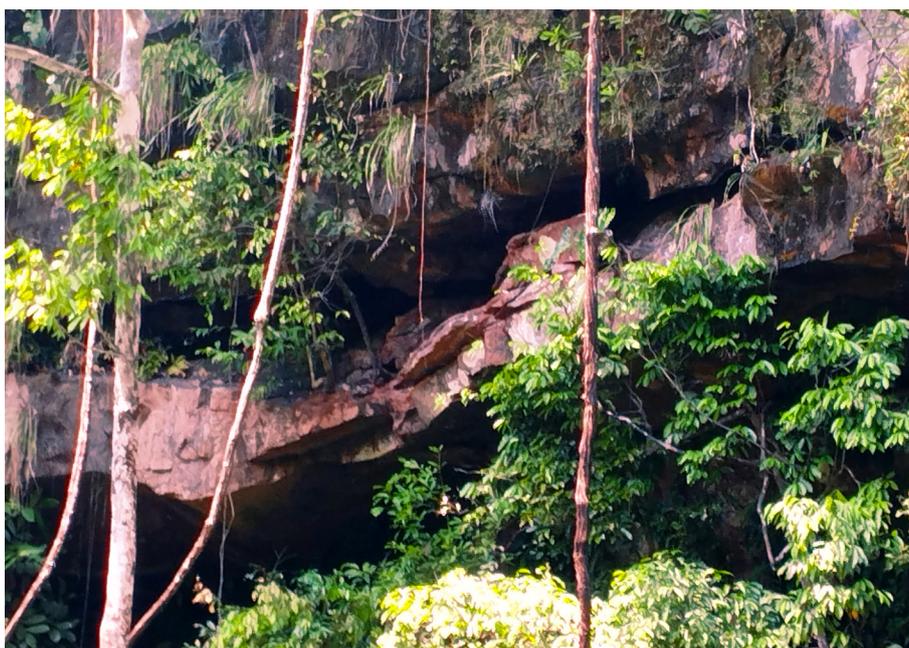
**Figura 27** - Camadas de rocha desprendendo-se do maciço devido à falta de apoio.  
Fonte: Elaborado pelos autores.

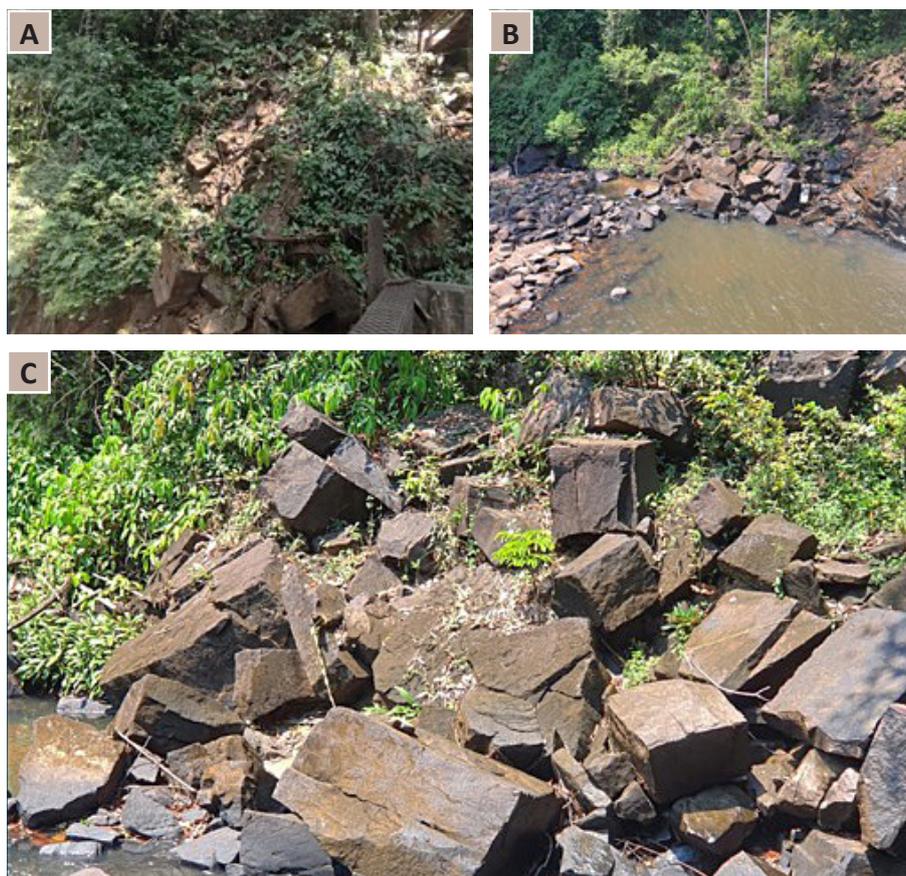
**Figura 28** - (A) e (B) Rampas de blocos rochosos nas laterais da cachoeira; (C) Detalhe dos blocos extremamente angulosos. Fonte: Elaborado pelos autores.

- A instalação de placas informativas sobre a possibilidade de quedas de blocos próximas a queda d'água e laterais da cachoeira, solicitando que o visitante não se aproxime;

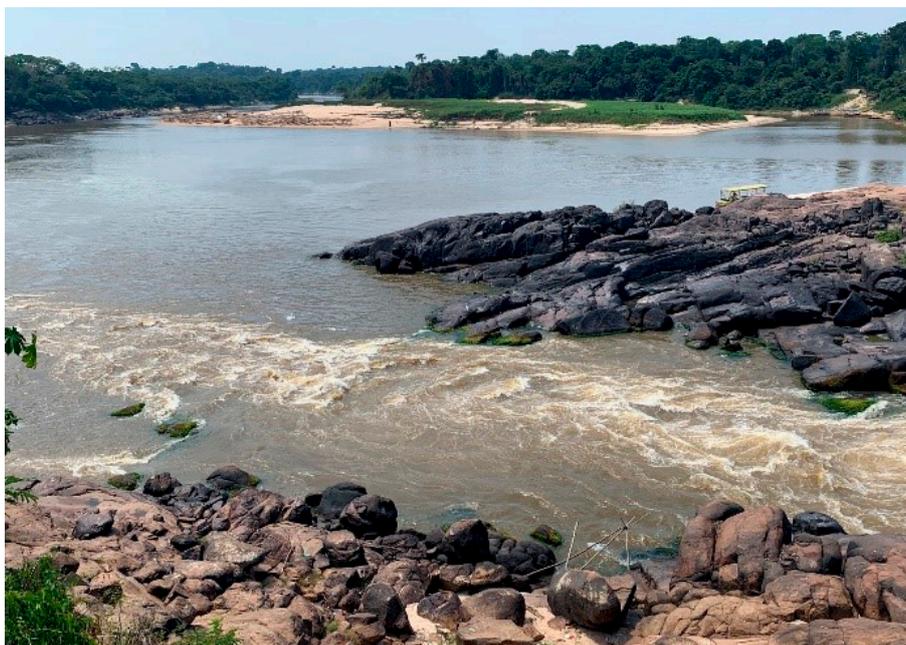
No entorno da vila e na própria cachoeira, são comuns blocos rolados, que podem incorrer em eventual risco à segurança dos visitantes (Figura 33). Entretanto, nas últimas décadas não foi registrado nenhum incidente desta natureza com turistas. Observam-se, no entanto, presumíveis riscos à vida derivados da imprudência ou excesso de confiança dos usuários, ao se aproximar demasiadamente da cachoeira, podendo escorregar nos blocos de rocha soltos ou até mesmo nos lajeados rochosos. Uma atenção especial deve ser considerada nos taludes fluviais, constituídos por sedimentos arenosos inconsolidados, os quais durante as precipitações mais intensas podem saturar o aluvião/solo arenoso e provocar sua instabilidade, com o consequente desbarrancamento dos taludes fluviais, gerando risco a vida humana e expressiva perda material.

**Figura 33** - Blocos rolados de rocha granítica. Fonte: Elaborado pelos autores.

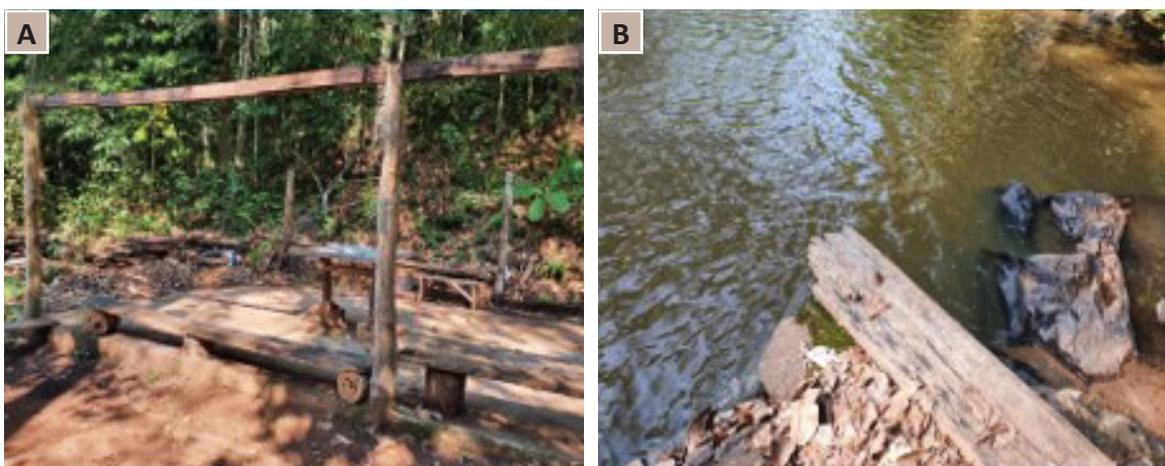
O acesso a cachoeira é extremamente fácil, com o veículo de transporte chegando até as margens do rio. No local, é possível observar que as infraestruturas implantadas anteriormente como um antigo bar e trampolim (Figura 35), encontram-se deterioradas, carecendo de investimentos e melhorias.

**Figura 35** - (A) Antigo bar; (B) Trampolim quebrado. Fonte: Elaborado pelos autores.

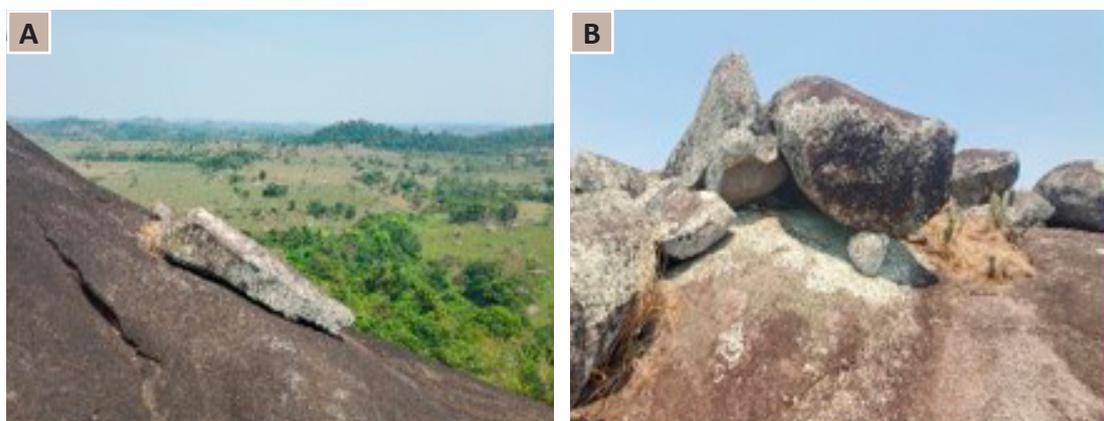
**Figura 42** - (A) Pontos de atenção com lascas rochosas; (B) Pontos de atenção com blocos e matacões. Fonte: Elaborado pelos autores.

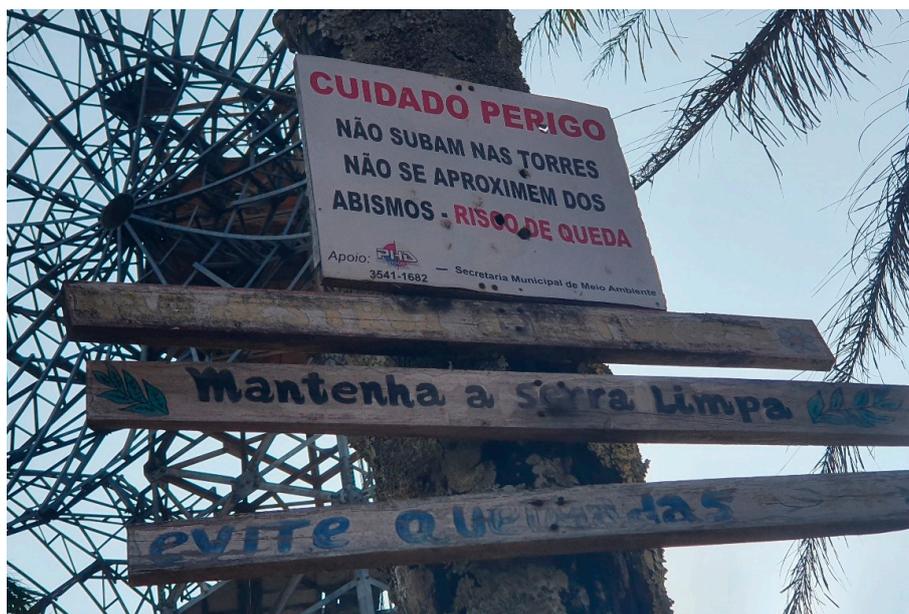
Embora a beleza do local favoreça a prática do ecoturismo, não existe nenhuma infraestrutura mínima instalada para a recepção dos visitantes, e as poucas placas que existem no local, apontam apenas riscos referentes às torres instaladas no local e pelas escarpas íngremes, porém estão pouco aparentes e bastante deterioradas (Figura 47).

Figura 47 - Placas de alerta próximas às torres. Fonte: Elaborado pelos autores.

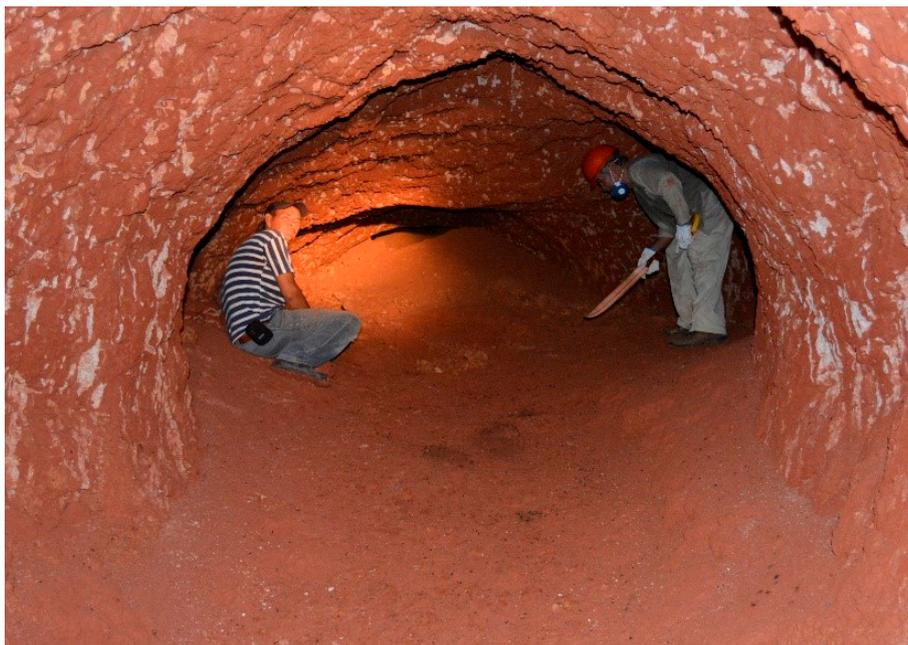
**Figura 55** - Túnel bloqueado por ruptura do teto da paleotoca.  
Fonte: Elaborado pelos autores.
