**SERVIÇO GEOLÓGICO DO BRASIL (SGB-CPRM)**

# **AVALIAÇÃO TÉCNICA PÓS-DESASTRE**

**Joaçaba, SC**

**2023**

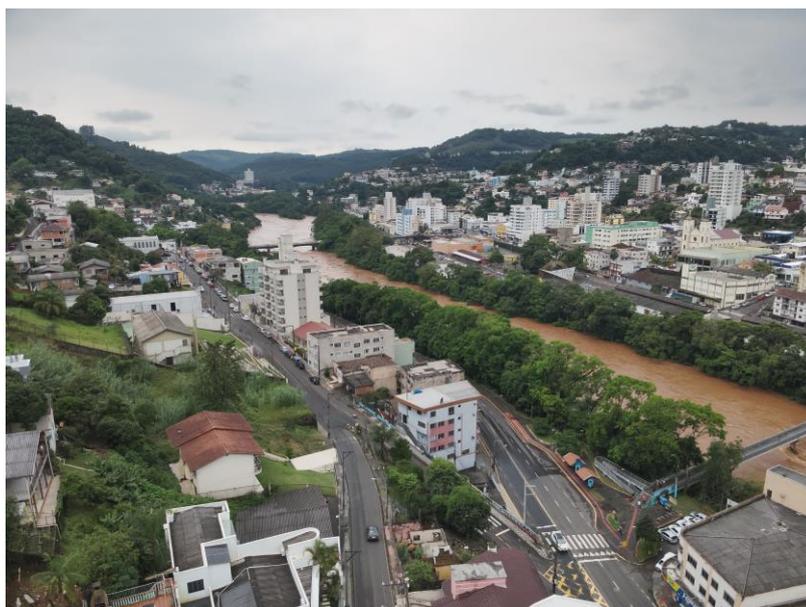
Soma-se ao volume elevado de chuvas de forma concentrada, em um curto espaço temporal, a forma de ocupação do município (Figura 1), a partir do vale encaixado do rio Peixe em direção às encostas declivosas originalmente vegetadas, com substrato rochoso de rochas vulcânicas da Formação Serra Geral, alteradas a um solo residual raso, siltico-argiloso. Ocorrem ainda depósitos coluvionares depositados no sopé das encostas e, ao longo do rio Peixe e afluentes, depósitos aluvionares.

**Figura 1** – Forma de ocupação no município de Joaçaba/SC, ao longo do vale do Rio do Peixe e nas encostas declivosas.

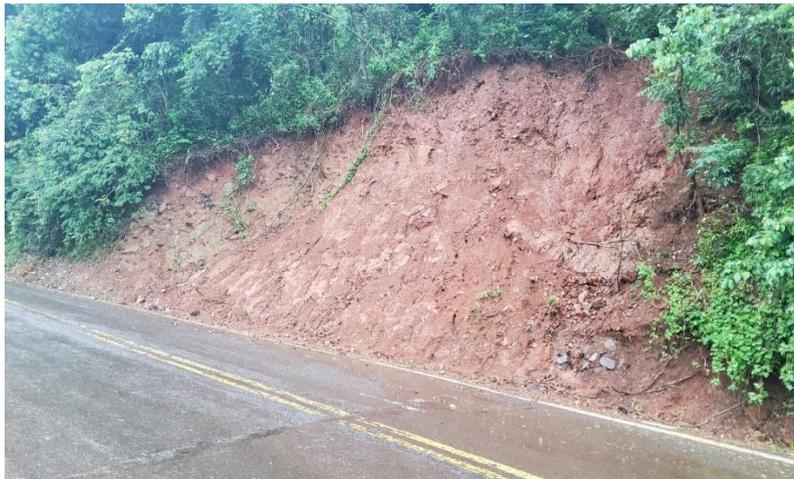
O talude exposto é caracterizado por solo argiloso com blocos de rocha vulcânica alterada, correspondendo a depósito do tipo talús na base da encosta declivosa (Figura 3). Depósitos de talús são naturalmente instáveis devida a sua baixa coesão.

**Figura 3** – Material do talude exposto pelo deslizamento ocorrido no Ponto 1.

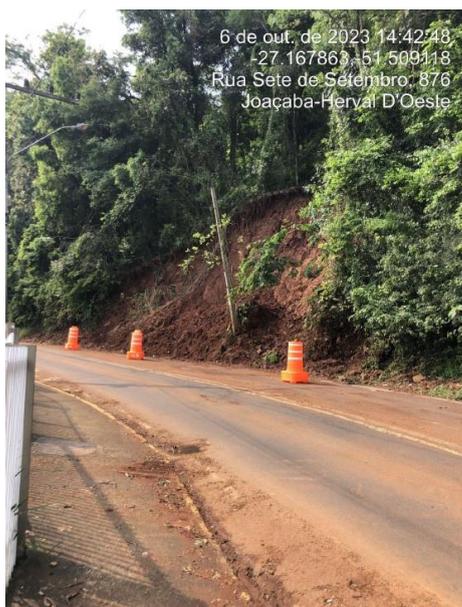
O material deslizado no evento do dia 04/10 ficou contido em uma pista (Figura 4), tendo sido efetuada sua retirada e limpeza da via, que foi reduzida, neste ponto, através de fitas e cones indicativos. Atualmente, ocorrem surgências de água, com risco de novos deslizamentos e potencial de atingimento de residências abaixo (Figura 5).

**Figura 4** – Sinalização da via no Ponto 1. Fonte: Coordenadoria Municipal de Proteção e Defesa Civil – COMPDEC.

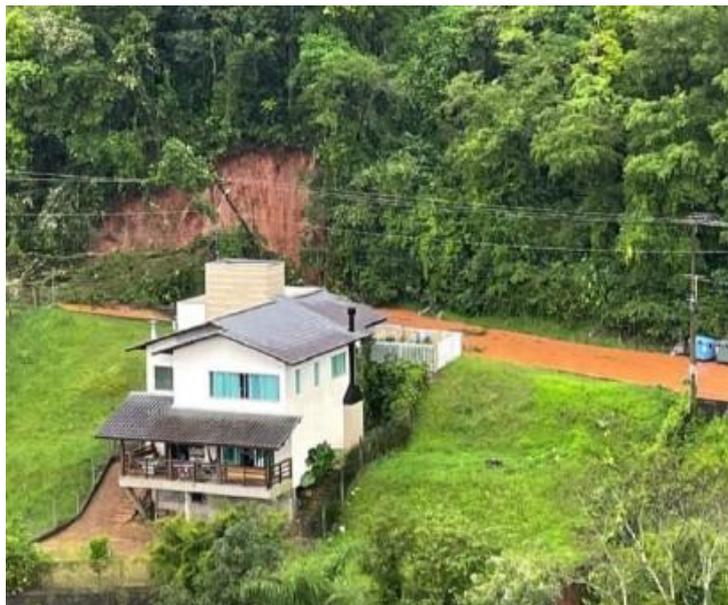
**Figura 5** – Exemplo de residência localizada abaixo do Ponto 1. Fonte: Coordenadoria Municipal de Proteção e Defesa Civil – COMPDEC.

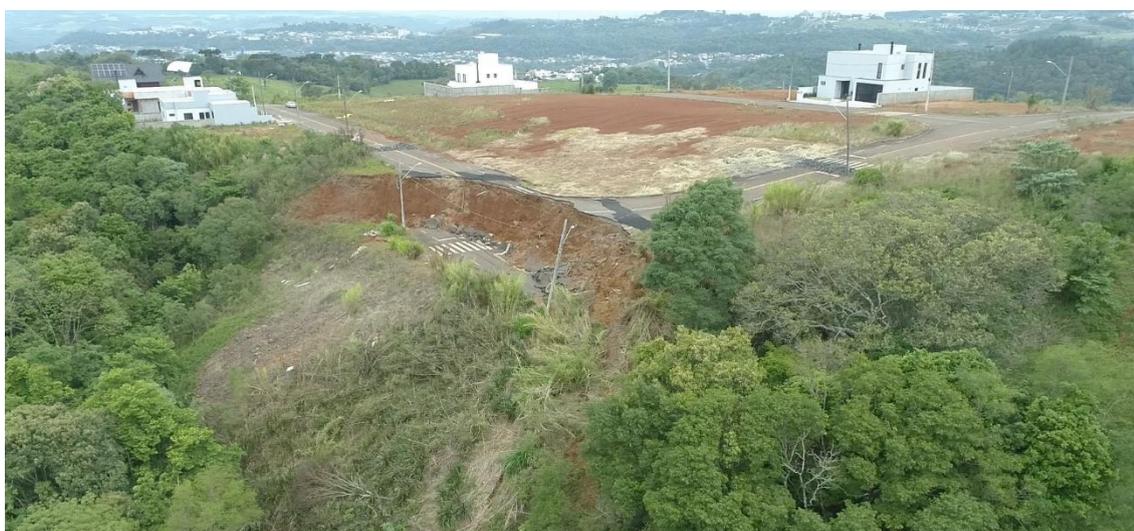
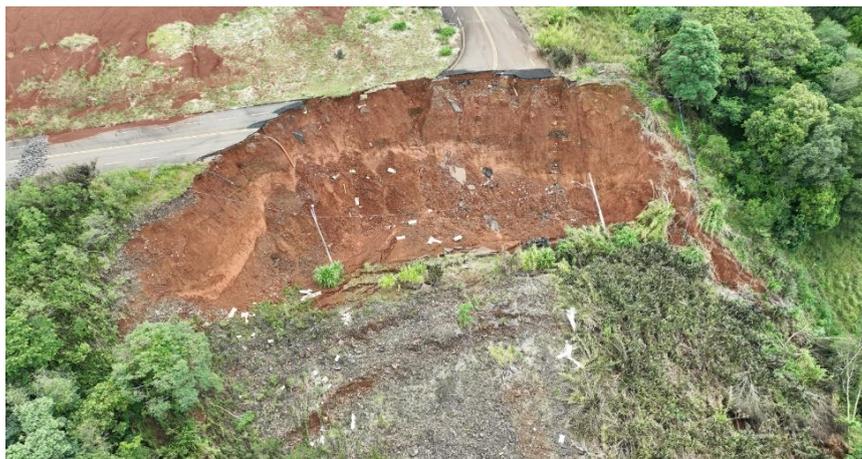
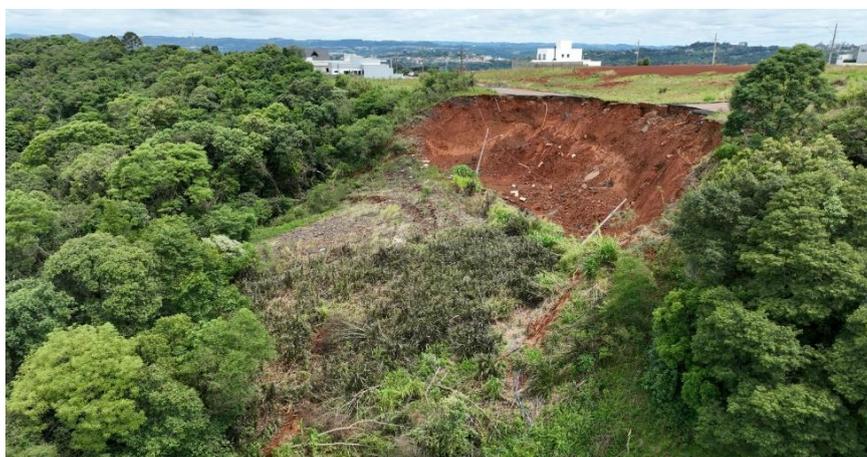
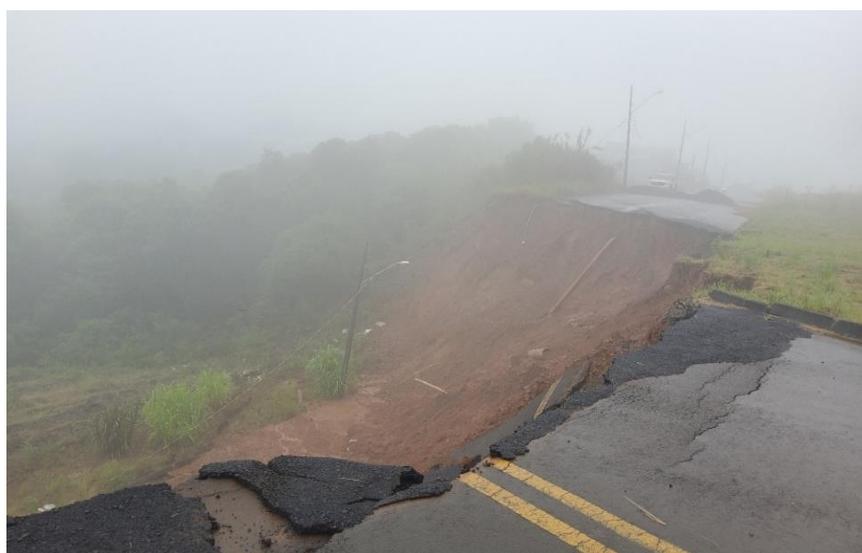
O segundo ponto vistoriado localiza-se na Rua das Bromélias, no loteamento Nossa Senhora de Fátima, caracterizado por rompimento e deslizamento de parte do talude do aterro construído (Figuras 6, 7, 8 e 9).

**Figura 6** – Vista geral situacional do loteamento e do talude rompido (Ponto 2). Fonte: Coordenadoria Municipal de Proteção e Defesa Civil – COMPDEC.

**Figura 7** – Vista aérea do deslizamento de parte do talude do aterro do loteamento (Ponto 2). Fonte: Coordenadoria Municipal de Proteção e Defesa Civil – COMPDEC.

**Figura 8** – Vista aérea do talude rompido do aterro do loteamento (Ponto 2) e da área vegetada atingida. Fonte: Coordenadoria Municipal de Proteção e Defesa Civil – COMPDEC.

**Figura 9** – Detalhe do local do deslizamento na porção do aterro que cedeu no Ponto 2.

Medições efetuadas pela equipe da COMPDEC estimam um desnível, atualmente, na porção que deslizou, de cerca de 8,50 m, o qual foi aumentando gradativamente ao longo dos meses de outubro e novembro em decorrência de novas superfícies de ruptura e a paulatina acomodação do material.

Elevado ângulo de inclinação entre a crista e o pé do aterro é visualizado nesta porção do loteamento. Usualmente, nos taludes em aterro, considera-se uma inclinação estável, sem nenhum tipo de intervenção, 1,5H:1V a 2H:1V, ou seja, 1,5 metros a 2 metros na horizontal para 1 metro na vertical.

- Desenvolver estudos de adequação do sistema de drenagem pluvial e esgoto a fim de evitar que o fluxo seja direcionado sobre a face dos taludes;
- Especificamente na área do loteamento Nossa Senhora de Fátima (Ponto 2), contratar profissional habilitado para emissão de laudo geológico-geotécnico para subsidiar ações mitigadoras e/ou corretivas;

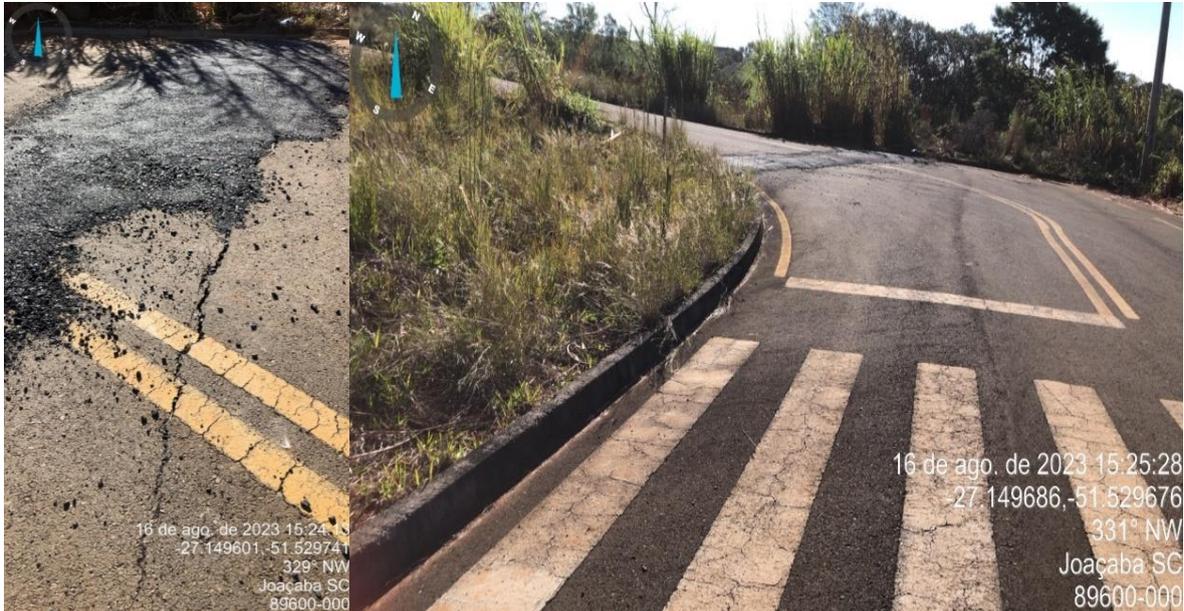
O início do processo, ainda no mês de agosto de 2023, foi marcado pela ocorrência de fissuras no asfalto, tendo sido lançado asfalto como uma tentativa de conter o avanço do processo (Figura 10).

**Figura 10** – Primeiros indícios da ocorrência do deslizamento no Ponto 2. Fonte: Coordenadoria Municipal de Proteção e Defesa Civil – COMPDEC.

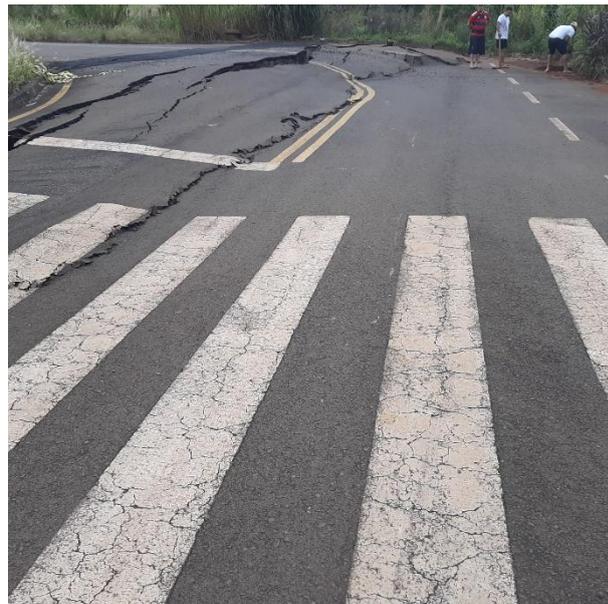
Após as chuvas volumosas e concentradas no dia 04/10, as trincas evoluíram para fraturas (Figura 11) e houve o rompimento do talude conforme verificado atualmente (Figura 12). Observa-se, in loco, nova superfície de fraqueza no asfalto com possibilidade de novo rompimento.

**Figura 11** – Evolução do processo de rompimento do talude no Ponto 2, logo após as chuvas do início do mês de outubro. Fonte: Coordenadoria Municipal de Proteção e Defesa Civil – COMPDEC.

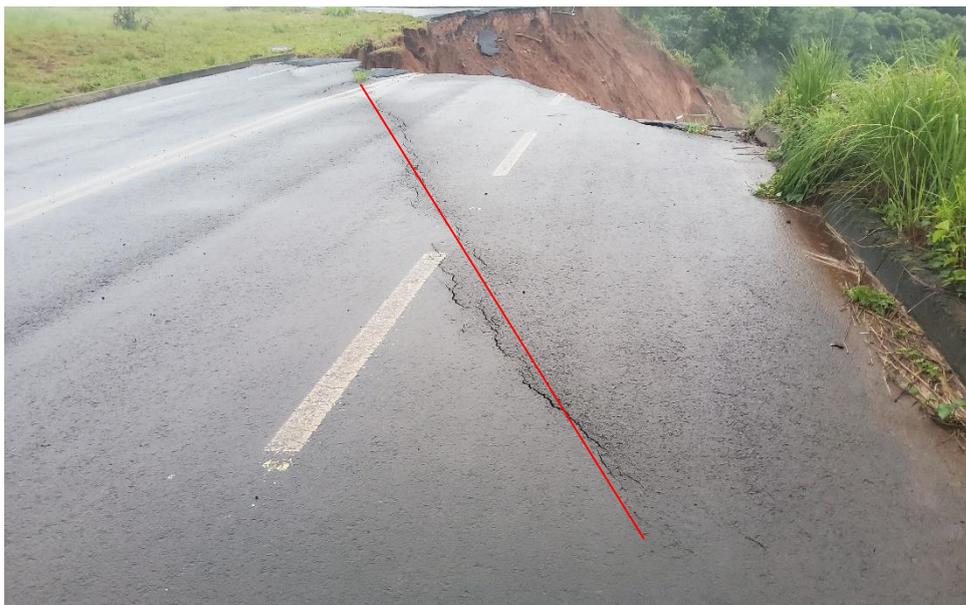
**Figura 12** – Detalhe do local de rompimento do talude, atualmente, no Ponto 2.

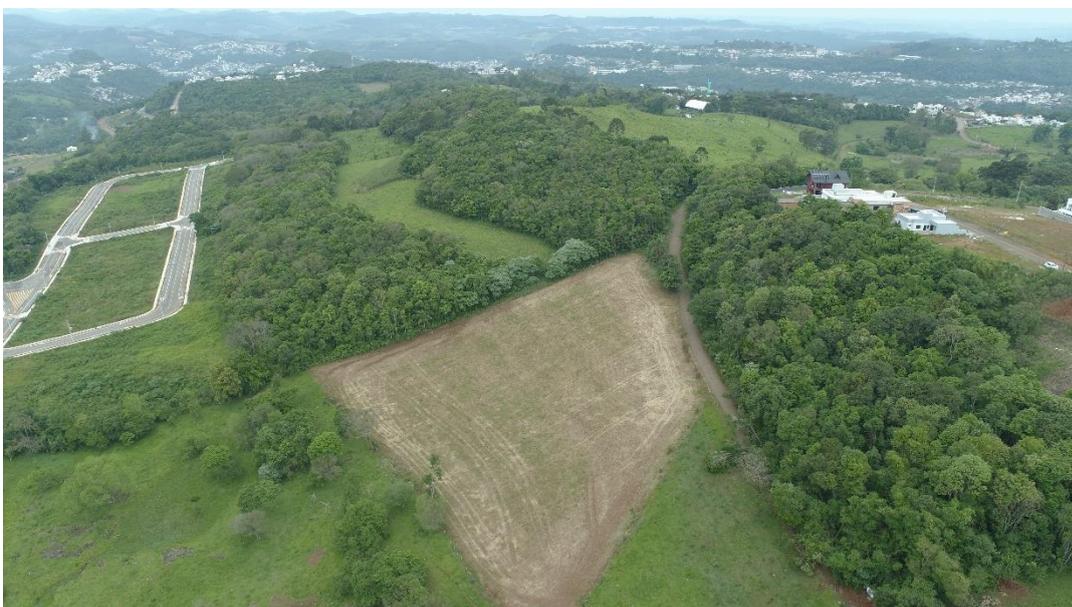
No loteamento, algumas residências já foram construídas e, na porção abaixo do loteamento, eminentemente rural, há uma área verde, para onde o material advindo do aterro deslizou (Figuras 13 e 14).

**Figura 13** – Vista geral do loteamento e entorno. Fonte: Coordenadoria Municipal de Proteção e Defesa Civil – COMPDEC.

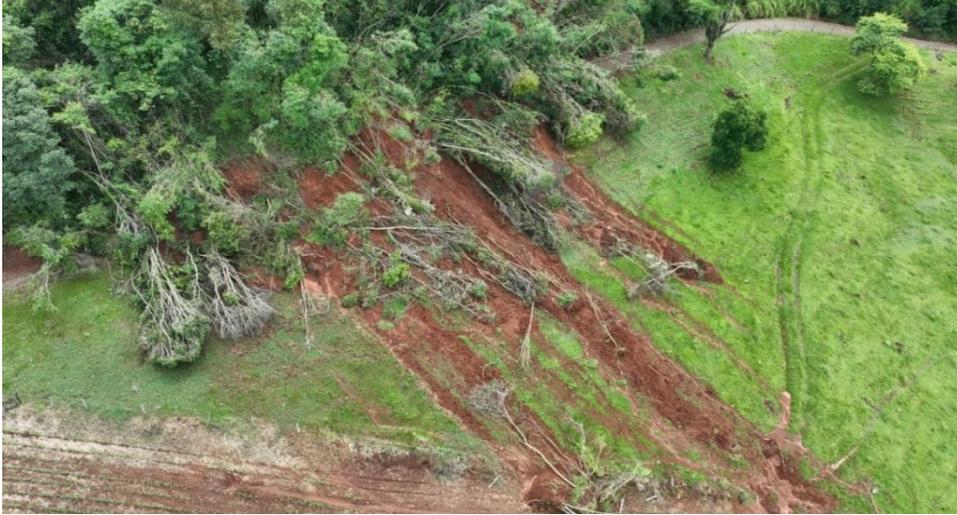
**Figura 14** – Detalhe do material que deslizou no Ponto 2 em direção à área verde. Fonte: Coordenadoria Municipal de Proteção e Defesa Civil – COMPDEC.

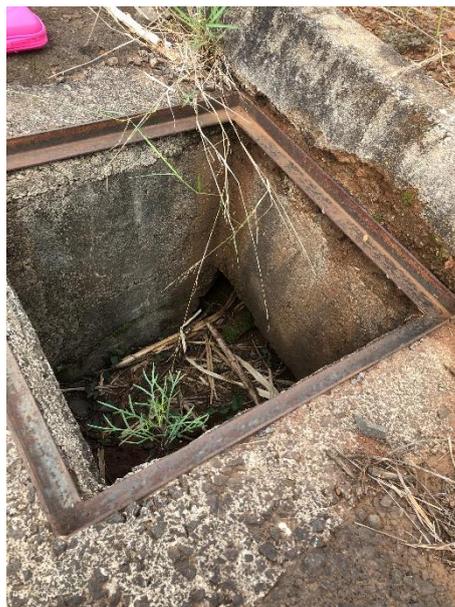
Além de uma relação ótima para garantir a estabilidade dos taludes, é importante identificar a rede de percolação, ou seja, qual é a trajetória que a água percorre no maciço do talude, a fim de implantar um sistema de captação e drenagem adequado. São observados alguns bueiros espalhados nesta porção do loteamento, sem visualização aparente da forma de conexão com a tubulação que deve ter sido instalada para direcionamento da drenagem (Figura 15).

**Figura 15** – Detalhe do bueiro instalado no Ponto 2. Fonte: Coordenadoria Municipal de Proteção e Defesa Civil – COMPDEC.

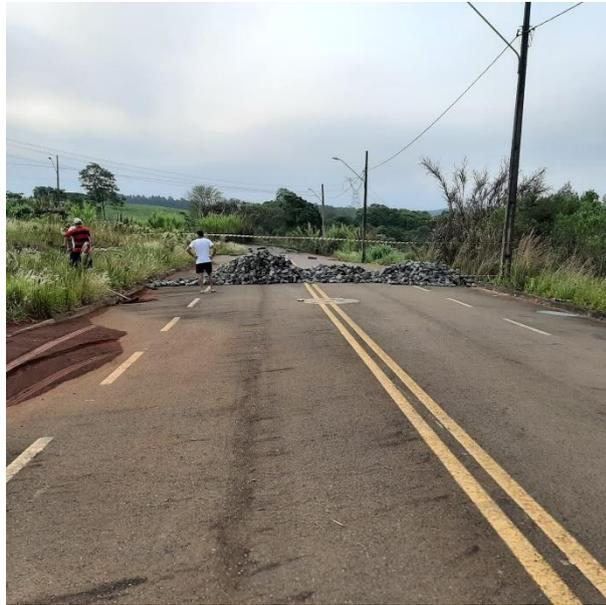
Como medida preventiva, a fim de interromper o trânsito de pedestres e veículos a esta parte do loteamento, foi feita uma barreira física na via onde ocorreu a ruptura (Figura 16).

**Figura 16** – Interdição da via onde ocorreu a ruptura do aterro. Fonte: Coordenadoria Municipal de Proteção e Defesa Civil – COMPDEC.

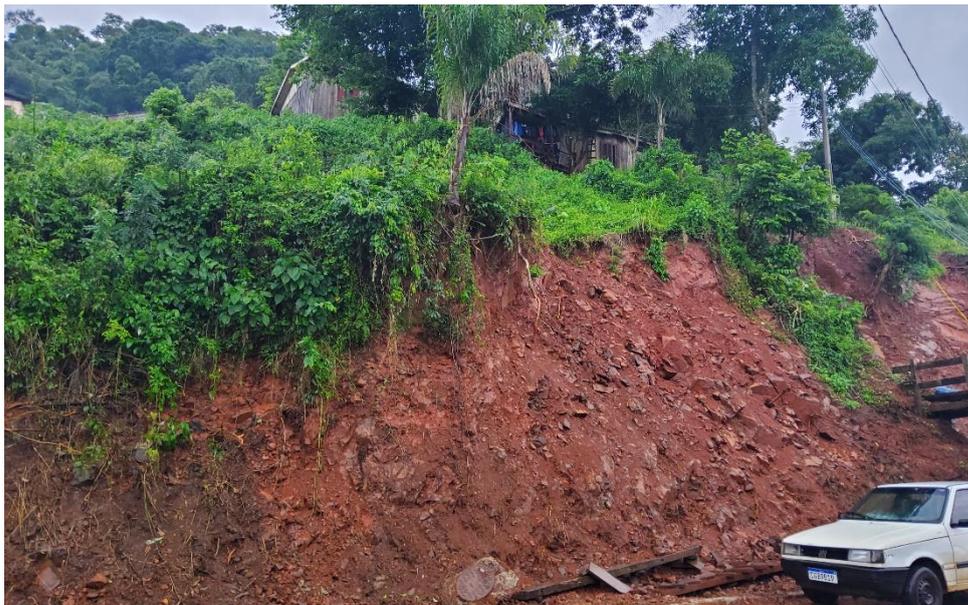
O terceiro e quarto pontos vistoriados localizam-se na rua Minas Gerais, bairro Centro, caracterizados por uma série de pequenos deslizamentos nas encostas com ocupação urbana (Figuras 17 e 18). Os taludes expostos são constituídos por solo argiloso com blocos de rocha vulcânica alterada, correspondendo a depósitos do tipo tálus na base da encosta declivosa (Figuras 18 e 19).

**Figura 17** – Detalhe do deslizamento ocorrido no Ponto 3, com ocupação urbana acima.

Da mesma forma, o escoamento das águas servidas das residências em direção à rua Minas Gerais, nos diversos pontos de deslizamentos ocorridos, além das águas pluviais em excesso e concentradas no período avaliado que também escoam na mesma direção, são fatores com propensão a desencadear os processos ocorridos.

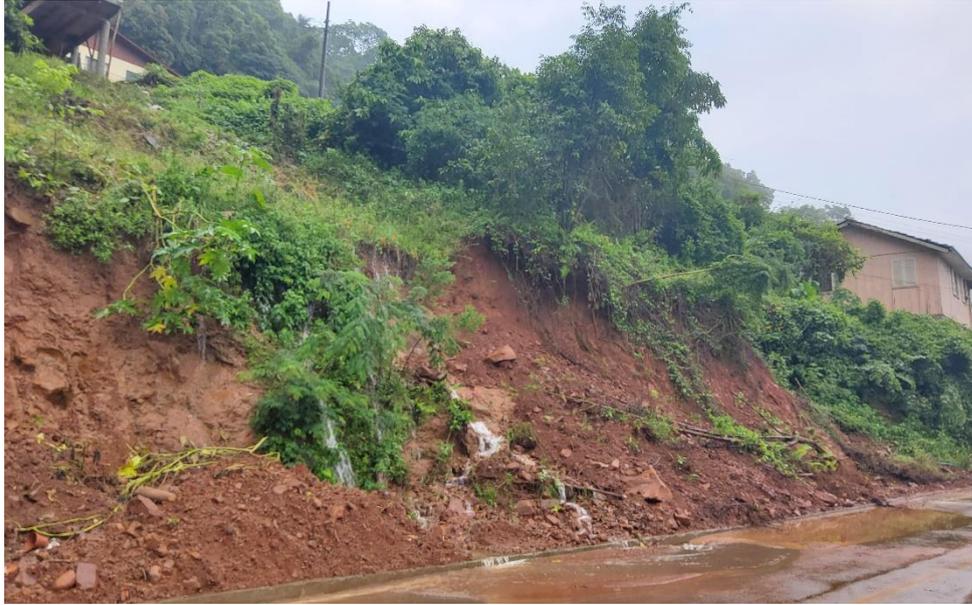
**Figura 18** – Detalhe do deslizamento ocorrido no Ponto 4, com ocupação urbana acima.

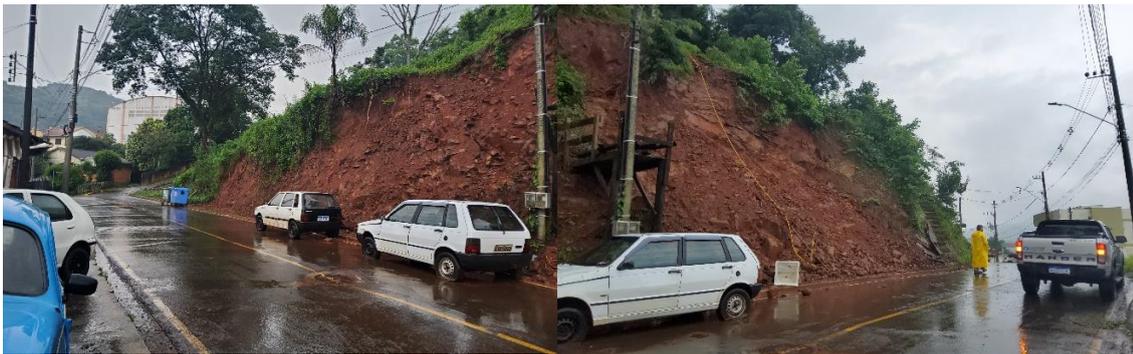
**Figura 19** – Material do talude exposto pelo deslizamento ocorrido no Ponto 3.

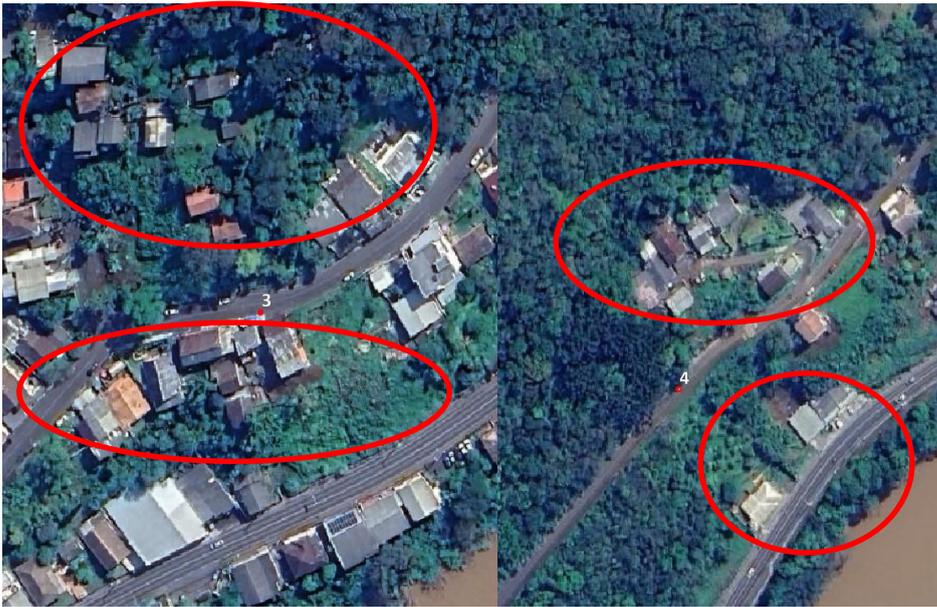
Abaixo do talude exposto na rua Minas Gerais, também estão dispostas residências (Figura 20), aumentando o grau de risco geológico do ponto avaliado.

**Figura 20** – Detalhe do local onde ocorreram pequenos deslizamentos (Pontos 3 e 4), com ocupação urbana acima e abaixo.

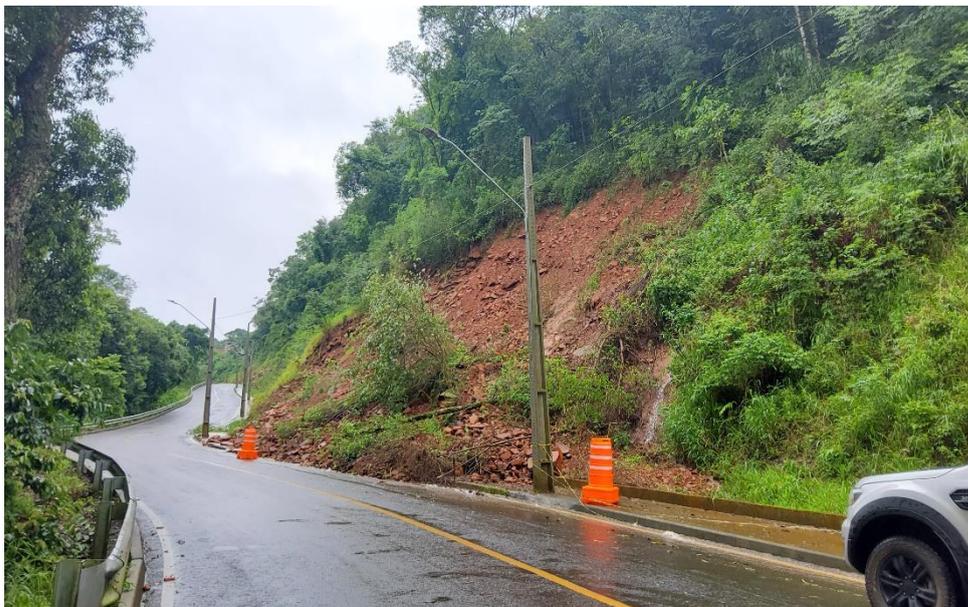
O ponto 5 está localizado na Rua Osvaldo Pires de Haro, Bairro Centro e é constituído por deslizamento de encosta com atingimento de rodovia muito movimentada, a qual foi sinalizada com cones (Figura 21). Não são observadas residências abaixo, somente acima, em um patamar (Figura 22). O talude exposto é constituído por solo argiloso com blocos de rocha vulcânica alterada, correspondendo a depósitos do tipo tálus na base da encosta declivosa.

**Figura 21** – Detalhe do deslizamento ocorrido no Ponto 5, com sinalização na via.

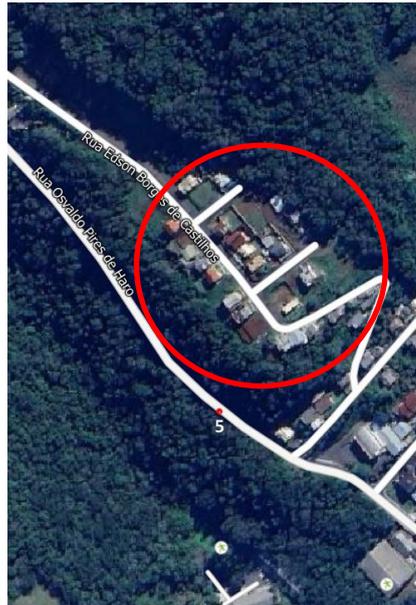
**Figura 22** – Detalhe do local onde ocorreram os deslizamentos no Ponto 5, com ocupação urbana acima.

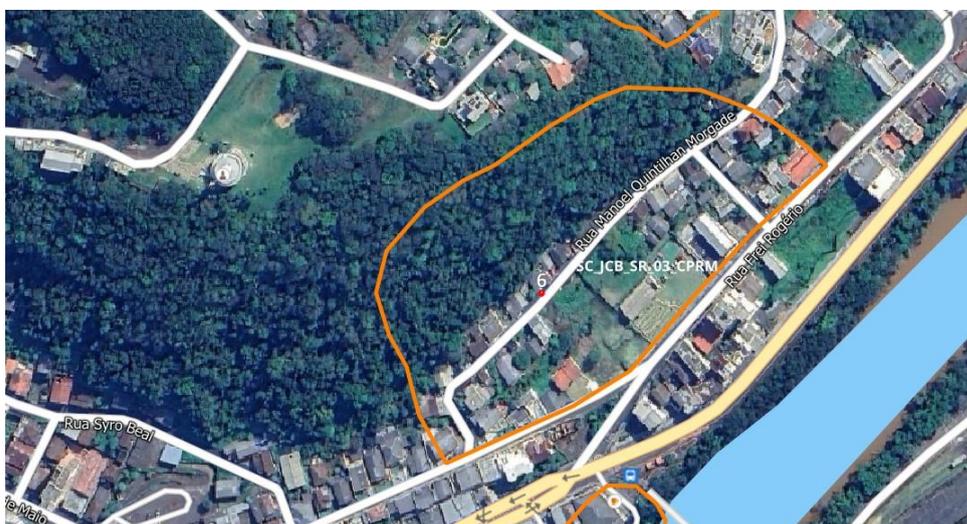
O ponto 6 está localizado na Rua Manoel Quintanilha Morgade, no Bairro Centro, correspondente ao setor de risco SC\_JCB\_SR\_03\_CPRM do mapeamento já existente (HOEZEL & LAMBERTY, 2014), sendo caracterizado por pequenos taludes de corte em solo coluvionar com presença de blocos e matacões em encosta escarpada com ocupação na base (Figura 23). Apresenta histórico de escorregamentos planares de pequeno porte. Equipe da prefeitura foi ao local para averiguar a origem de escoamento de água observado no local.

**Figura 23** – Localização do Ponto 6, com ocupação urbana.

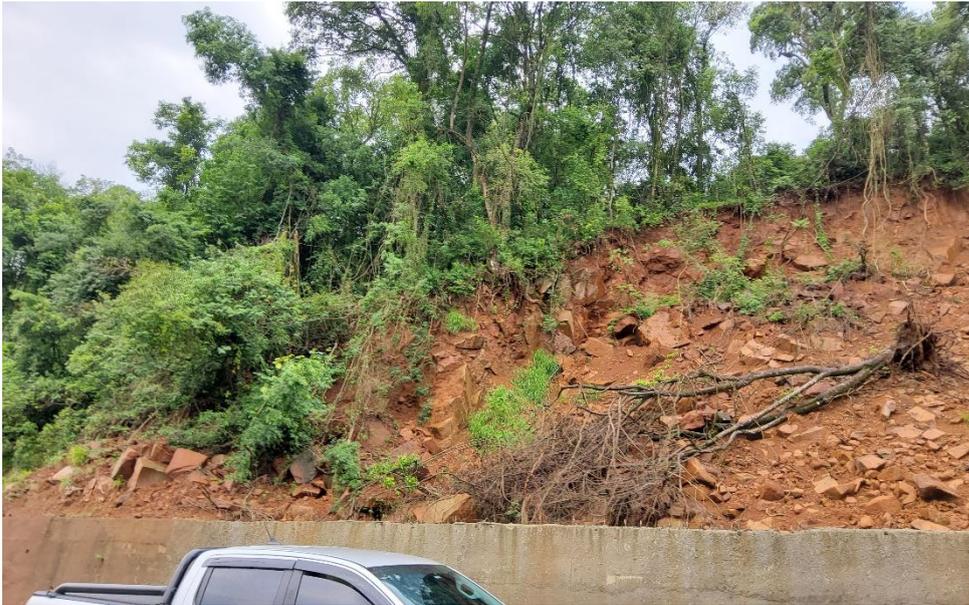
O último ponto vistoriado (7) está localizado na Rua Douro Antônio Nunes Varela, bairro Santa Catarina, caracterizado por deslizamento de encosta na rodovia (Figura 24) com queda de muro. A rodovia foi parcialmente interdita, o material deslizado foi retirado e o muro foi reconstruído. In loco, observa-se que novos deslizamentos ocorreram e o novo muro já apresenta rachaduras e drenagem deficiente. O material é coluvionar com presença de blocos e matacões.

**Figura 24** – Detalhe do deslizamento ocorrido no Ponto 7.

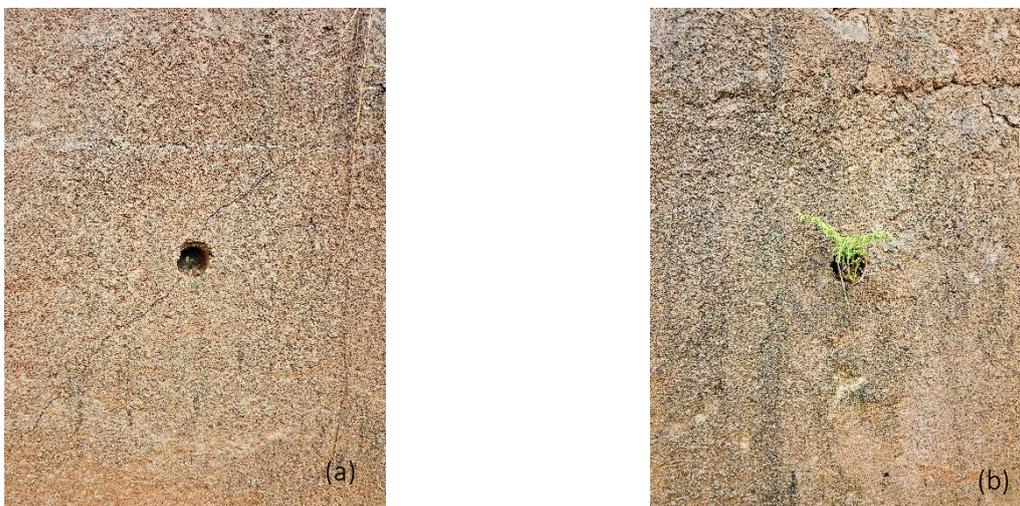
Localmente, verificou-se que o muro utilizado para contenção neste ponto encontra-se com rachaduras em resposta a solicitação deste frente ao movimento de massa ocorrido no local. Também se observou a entupimento dos dispositivos de drenagem do muro em questão. Estas situações descritas, se não tratadas, podem levar ao rompimento do muro. A figura 25 exemplifica as situações aqui descritas.

**Figura 25** - Muro de contenção deformado por solicitação mediante a movimento de massa: (a) - Trinca de deformação na estrutura e (b) – Entupimento do sistema de drenagem.
