MAPEAMENTOS GEOLÓGICO-GEOTÉCNICOS VOLTADOS PARA A PREVENÇÃO DE DESASTRES

# CARTOGRAFIA DE RISCO GEOLÓGICO

## Craíbas. AL

**2023**

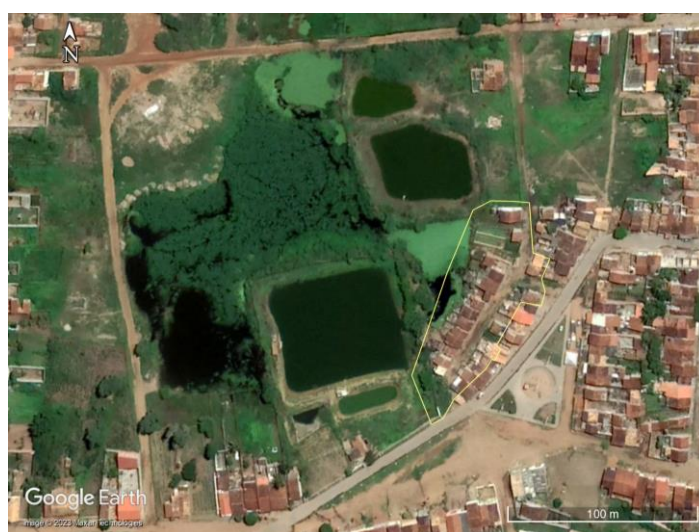
Área de risco médio a alagamentos que atinge cerca de 25 moradias (Figuras 3, 4 e 5). Os alagamentos ocorrem devido ao extravasamento de água da lagoa, que em períodos chuvosos é alimentada pelas águas superficiais pluviais. Presença de lixo e esgoto despejados nas bordas do açúde.

Figura 3 – Área atingida pelos alagamentos indicado em amarelo. Notar lagoa no centro.

Medidas simples como a limpeza e/ou aprofundamento do açúde e até mesmo a implementação de drenagem para escoar as águas do açúde para área desocupada podem auxiliar na redução ou resolução do problema.

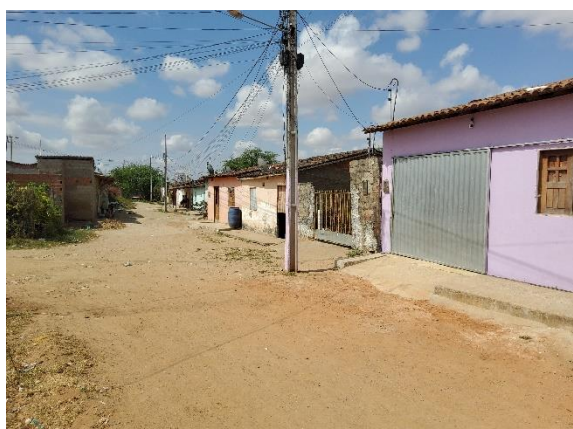
Figura 4 – Imóveis atingidos pelos alagamentos.

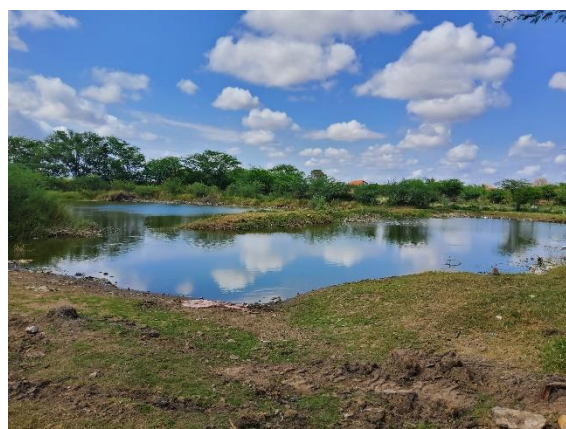
Figura 5 – Vista geral da lagoa.

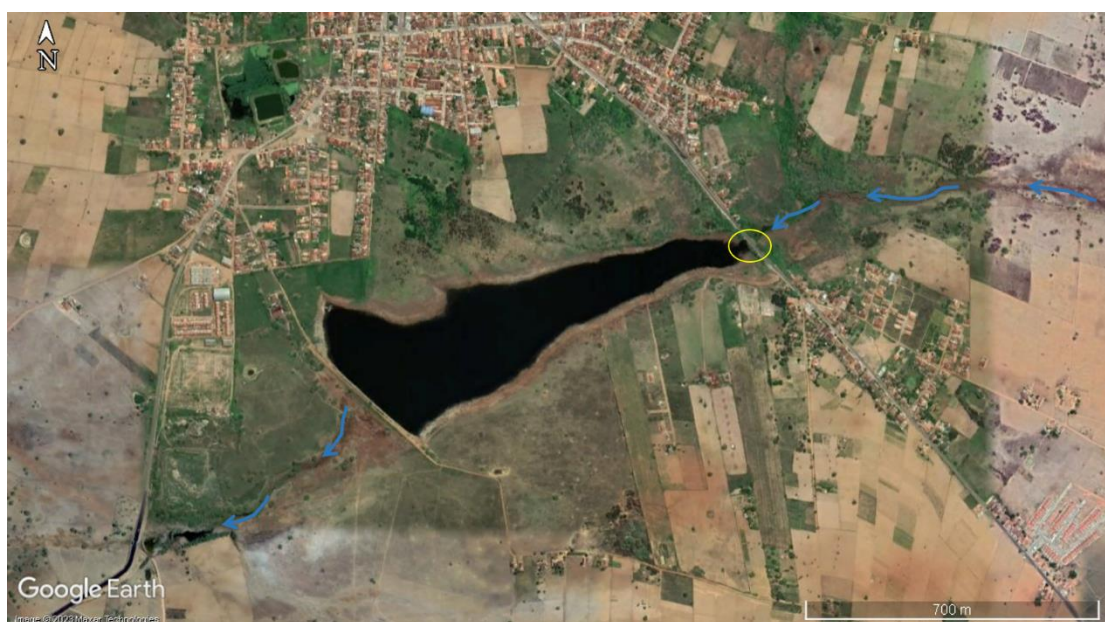
Açúde no Rio Salgado, o qual extravasa em épocas de chuvas prolongadas, cobrindo trecho da AL-486, que liga Craíbas a Arapiraca (Figuras 6 e 7). Não há registros de moradias afetadas durante as cheias.

Figura 6 – Imagem aérea do açúde. Em amarelo, trecho da AL-486 em que a água impossibilita a passagem em períodos chuvosos. Em azul o sentido do fluxo.

Medidas como o alteamento da estrada, a limpeza e/ou aprofundamento do açúde podem auxiliar na redução ou resolução do problema.

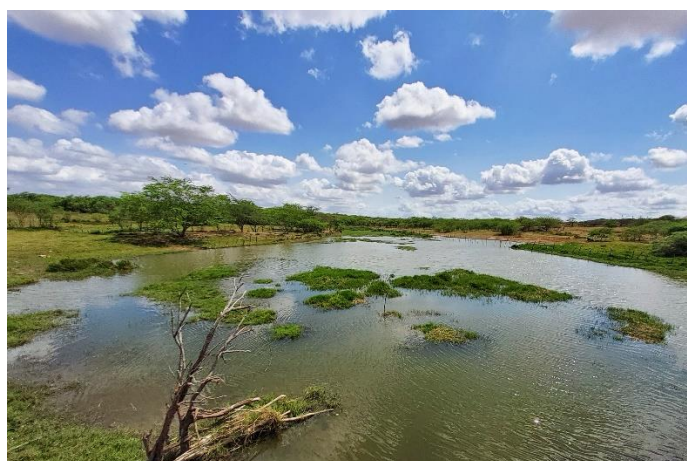
Figura 7 – Vista do Açúde.

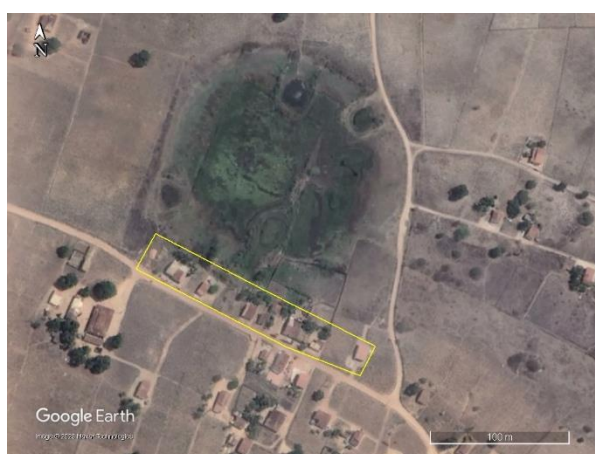
Área de risco médio a alagamentos que atinge cerca de 11 moradias (Figuras 8, 9 e 10). Os alagamentos ocorrem devido ao extravasamento de água do lago, que em períodos chuvosos é alimentado pelas águas pluviais. Segundo relato de moradores, o alagamento atingiu altura máxima de cerca de 5 cm.

Figura 8 – Imóveis atingidos pelos alagamentos indicado em amarelo. Notar lagoa no centro.

Medidas simples como a limpeza e/ou aprofundamento do lago e até mesmo a implementação de drenagem para escoar as águas do açúde para área desocupada podem auxiliar na redução ou resolução do problema.

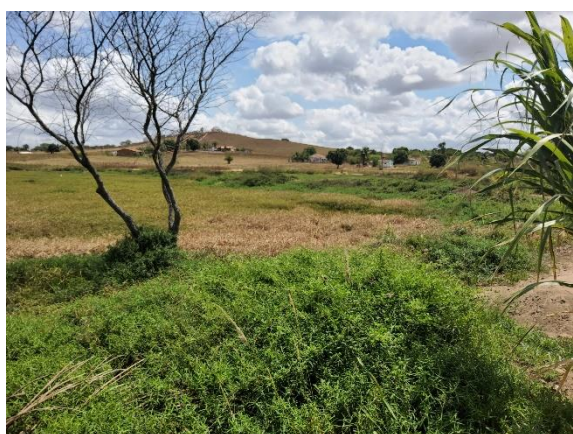
Figura 9 – Vista para o lago. Notar vegetação aquática.

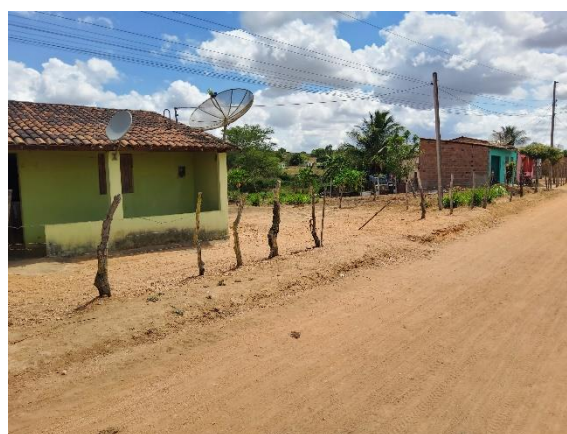
Figura 10 – Moradias afetadas durante a elevação do nível de água do lago.

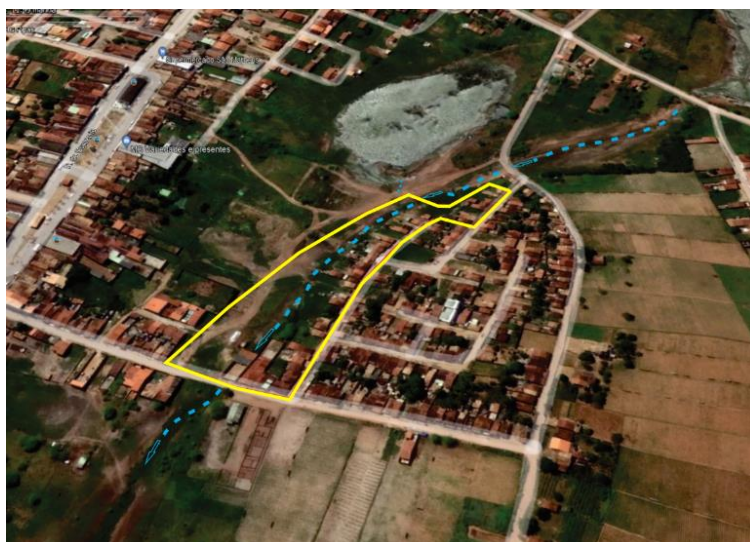
Área de risco médio a inundações e alagamentos associados à ocupação inadequada nas margens de riacho intermitente e próximo a açudes (Figura 11).

Cerca de 35 imóveis são afetados nos episódios de inundação. Segundo moradores, os alagamentos na área acontecem todo ano, dificultando a passagem. Entretanto, o ano de 2022 teve o registro mais crítico, onde a altura de atingimento de água chegou a cerca de 30 cm nos imóveis localizados em posição mais baixa do terreno.

Figura 11 – Imóveis atingidos nos eventos de 2022 (em amarelo). Notar imóvel no eixo do fluxo (em azul) e açude próximo à área.

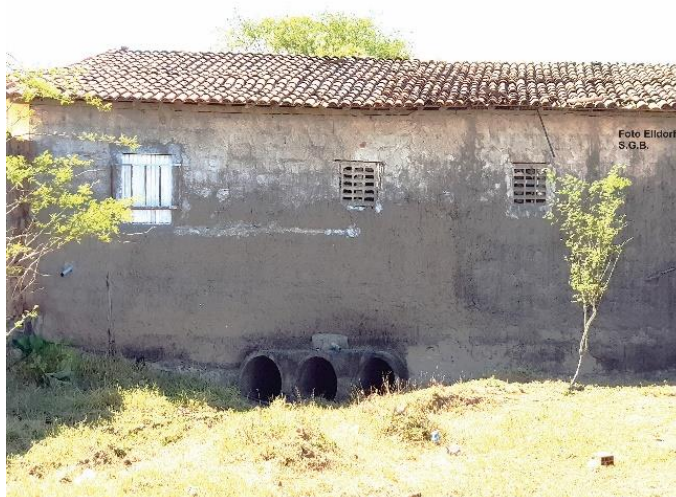
Um imóvel foi construído dentro da calha do riacho e, de acordo com as observações em campo e o relato de moradores, o sistema de passagem de água não é o suficiente nos períodos críticos de chuvas prolongadas (Figura 12). Além disso, se observa o acúmulo de lixo nas tubulações de passagem, que pode provocar entupimentos que dificultam a vazão de água.

Figura 12 – Imóvel contruído na calha do riacho intermitente. Notar manilhas de passagem de águas.

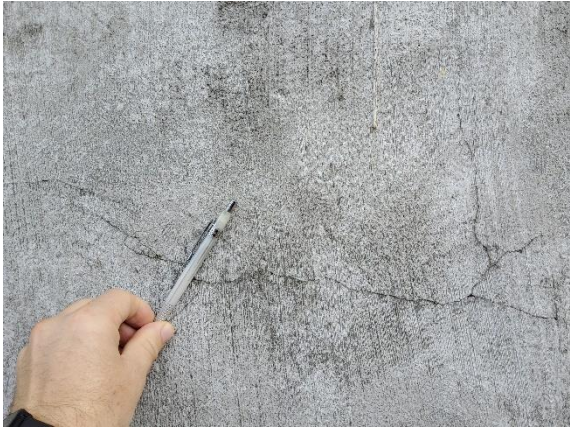
Foram vistoriados 95 imóveis, com a finalidade de definir a região mais afetada e identificar as edificações em situação crítica com relação às questões estruturais. Este mapeamento identificou fissuras, trincas e rachaduras, localizadas em paredes e pisos, conforme apresentado nas figuras 15 a 20.

Figura 15 – Fissura em parede.

8. No que diz respeito aos imóveis trincados e rachados, considerar acompanhamento de especialista em engenharia estrutural, acompanhando a evolução das feições e, quando necessário, desocupar o imóvel com o objetivo de evitar acidentes. Priorizar vistoria nos imóveis indicados neste relatório com grau de intensidade média e alta de feições (Anexo 1). Ampliar a vistoria aos imóveis não vistoriados neste relatório.

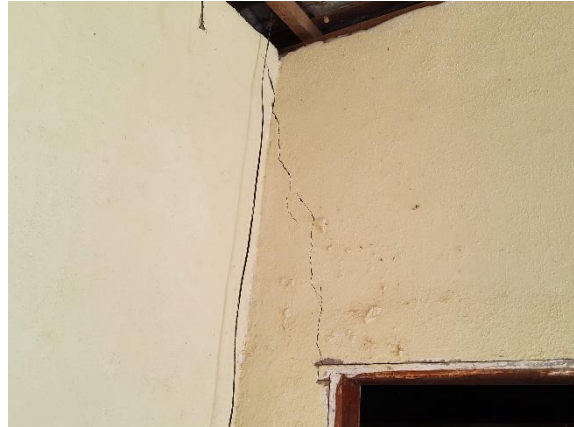
Figura 16 – Trinca localizada na quina de porta da moradia.

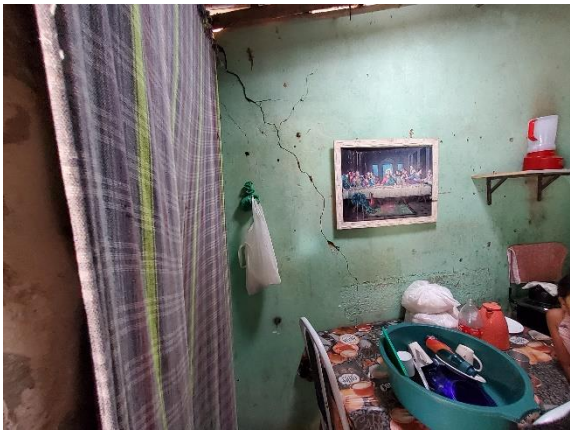
Figura 17 – Trinca diagonal no meio de parede.

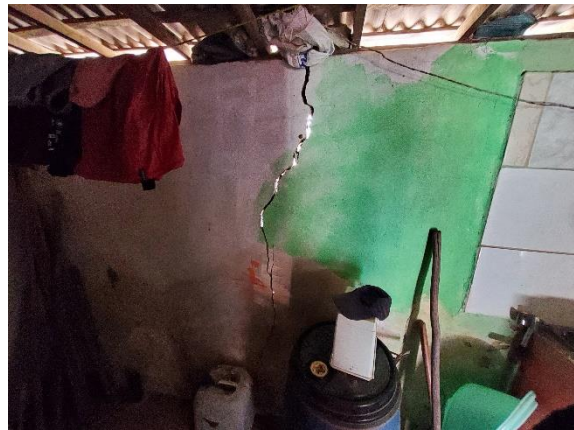
Figura 18 – Rachadura vertical no meio de parede.

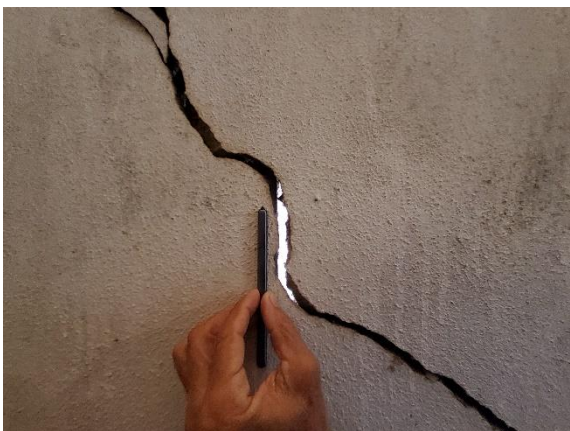
Figura 19 – Rachadura. Notar afastamento entre paredes.

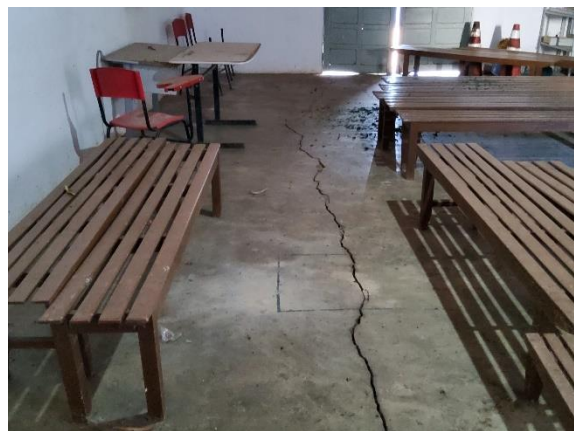
Figura 20 – Rachadura no piso de igreja.

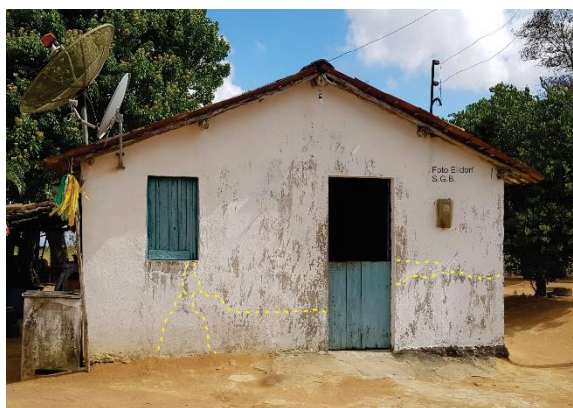
É importante mencionar que o grau de dano causado nos imóveis pode ou não estar relacionado as questões de qualidade construtiva, tendo em vista que foram observadas feições em imóveis com diversos padrões, desde imóveis de taipa até a imóveis em alvenaria bem estruturados (Figuras 21 e 22).

Figura 21 – Imóvel em taipa com trincas em suas paredes.

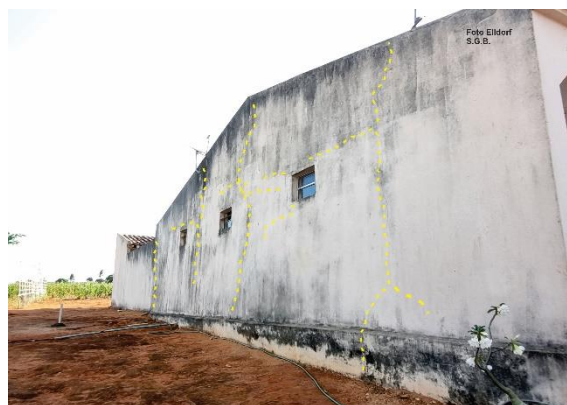
Figura 22 – Imóvel em alvenaria, bem construído, com trincas em suas paredes.

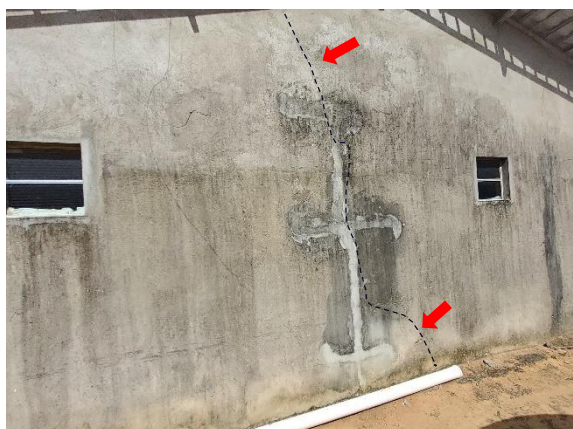
Também há registro de rachaduras que foram tapadas, utilizando amarração com vergalhões no sentido transversal à feição, mas que voltaram a se abrir depois de pouco tempo (Figura 23).

Figura 23 – Rachadura em parede fechada com o desenvolvimento posterior de fissura.

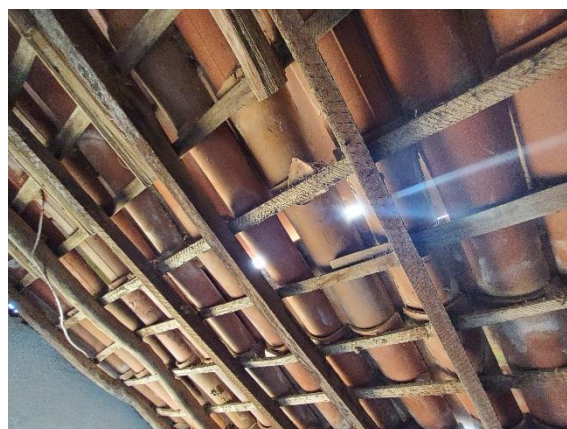
Os relatos a respeito do aumento de goteiras também são comuns em moradias encobertas por telhas, devido a abertura de vãos nos telhados em função da movimentação da estrutura do imóvel (Figura 24).

Figura 24 – Afastamento de telhas provocando goteiras no imóvel.

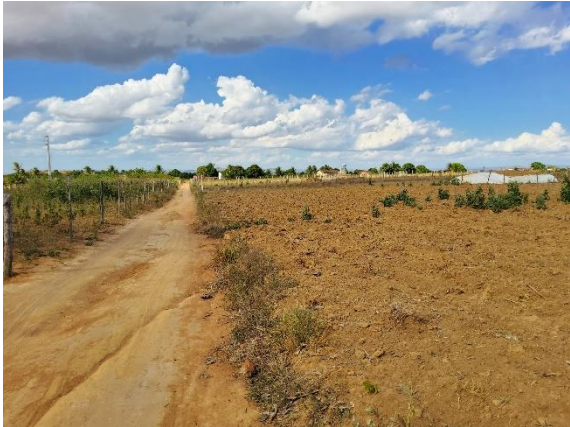
No que diz respeito ao relevo, o município está inteiramente em áreas de superfícies aplainadas retocadas ou degradadas (SGB, 2015), conforme Figura 25. Segundo Dantas (2016), os relevos de aplainamento correspondem a superfícies suavemente onduladas, promovidas pelo arrasamento dos terrenos e posterior retomada erosiva proporcionada pela incisão suave de uma rede de drenagem incipiente, formando extenso e monótono relevo suave ondulado, com muito baixas amplitudes e declividades (Figuras 26 e 27).

Desta forma, não há componente mínimo de declividades que possibilite algum tipo de movimento de massa, fato que é reiterado pela ausência de trincas e degraus de abatimento no solo da região.

Figura 26 – Terreno com superfície aplainada em Craíbas.

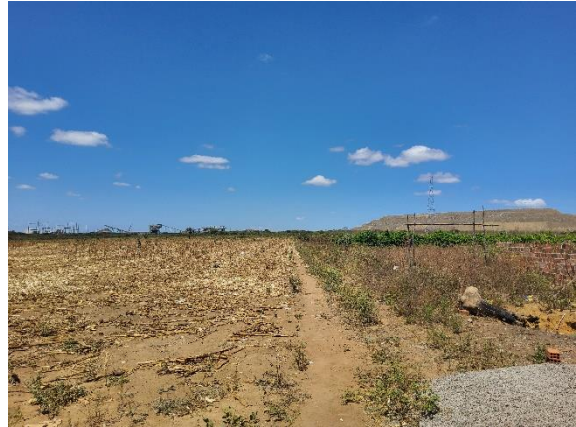
Figura 27 – Terreno com superfície aplainada em Craíbas. Notar planta de mineração ao fundo.
