**Estudo de erosões do tipo *piping* na cabeceira do Córrego Santa
Maria, Brotas/SP**

Dissertação apresentada ao Programa Geociências
(Recursos Minerais e Hidrogeologia) para obtenção
do título de Mestra em Ciências

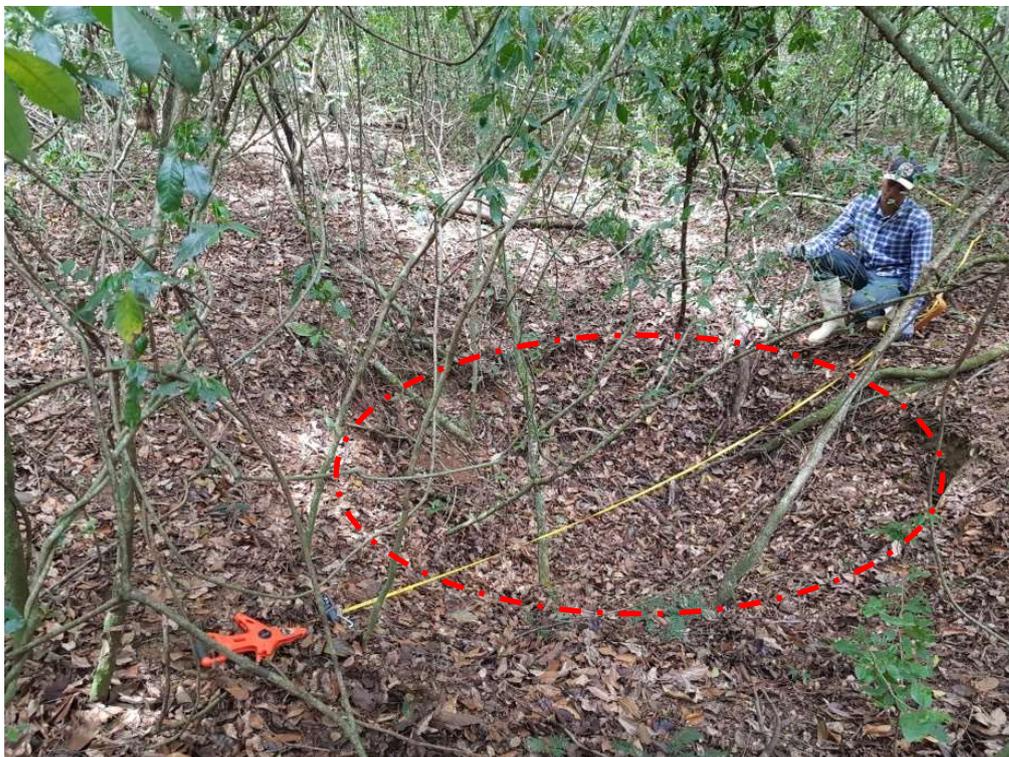
Figura 1 – Exemplo de abatimento de solo na área de pesquisa (out./2019).

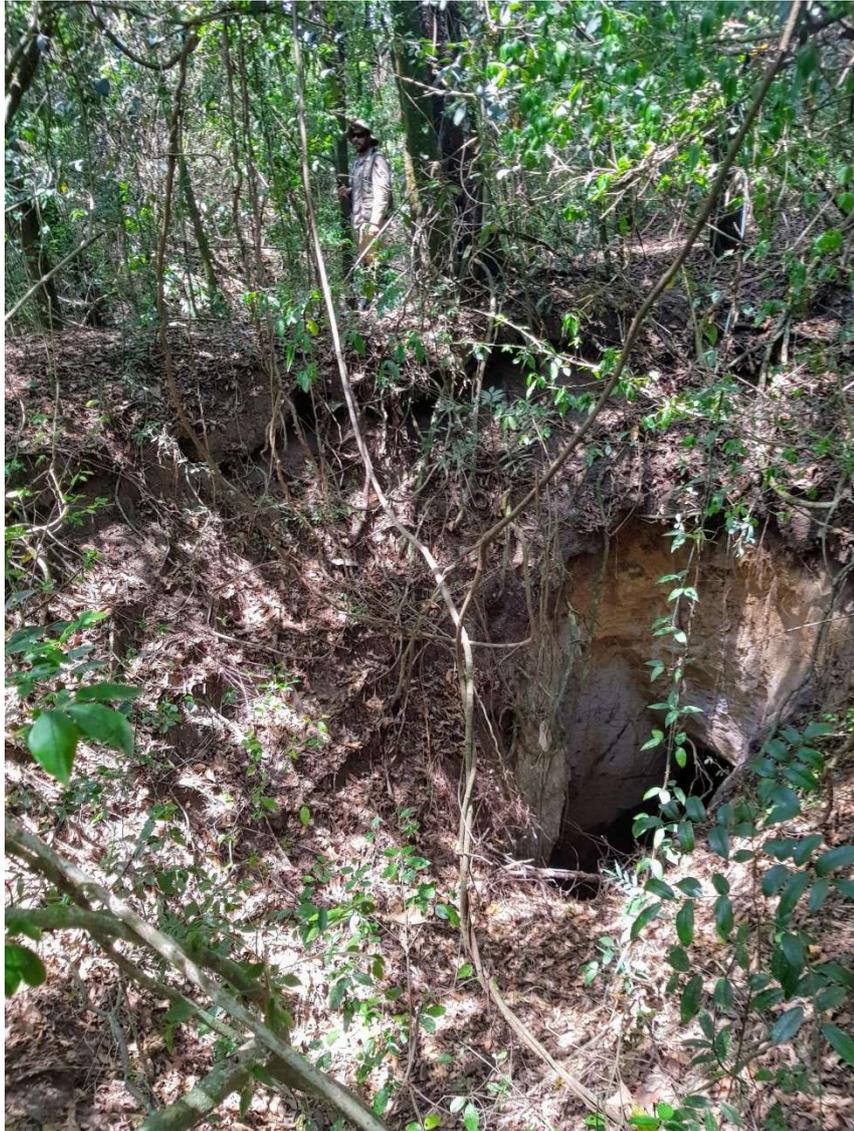
Figura 3 – Colapso total, abatimento de teto de uma porção do *pipe* na área de pesquisa (out./2019).

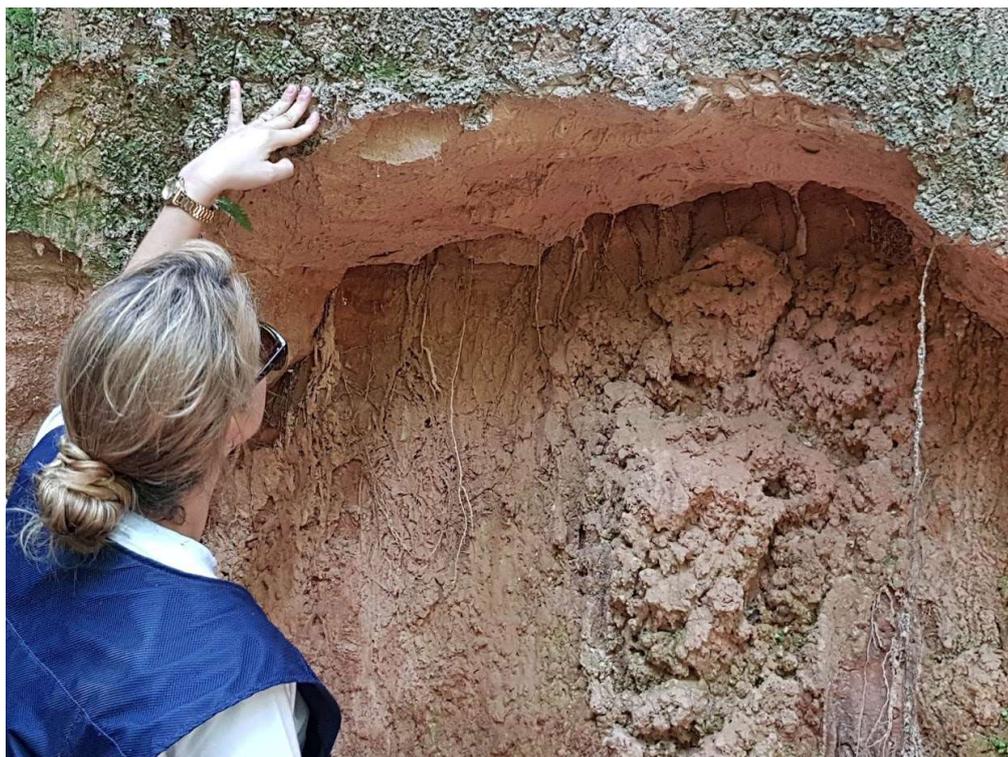
Esses colapsos também avançam com o escorregamento das laterais do terreno, aumentando o processo de erosão com o aporte da erosão superficial (**Fig. 4**), e evoluem para processos erosivos de grande porte, como as voçorocas, com uma tendência remontante. Os *pipes* por onde a água transita são um reflexo de uma intensa dinâmica erosiva de subsuperfície que pode criar feições de abatimento do solo, tanto nas laterais das vertentes como nas cabeceiras.

Figura 4 – Detalhe para um escorregamento na lateral da voçoroca (out./2019).

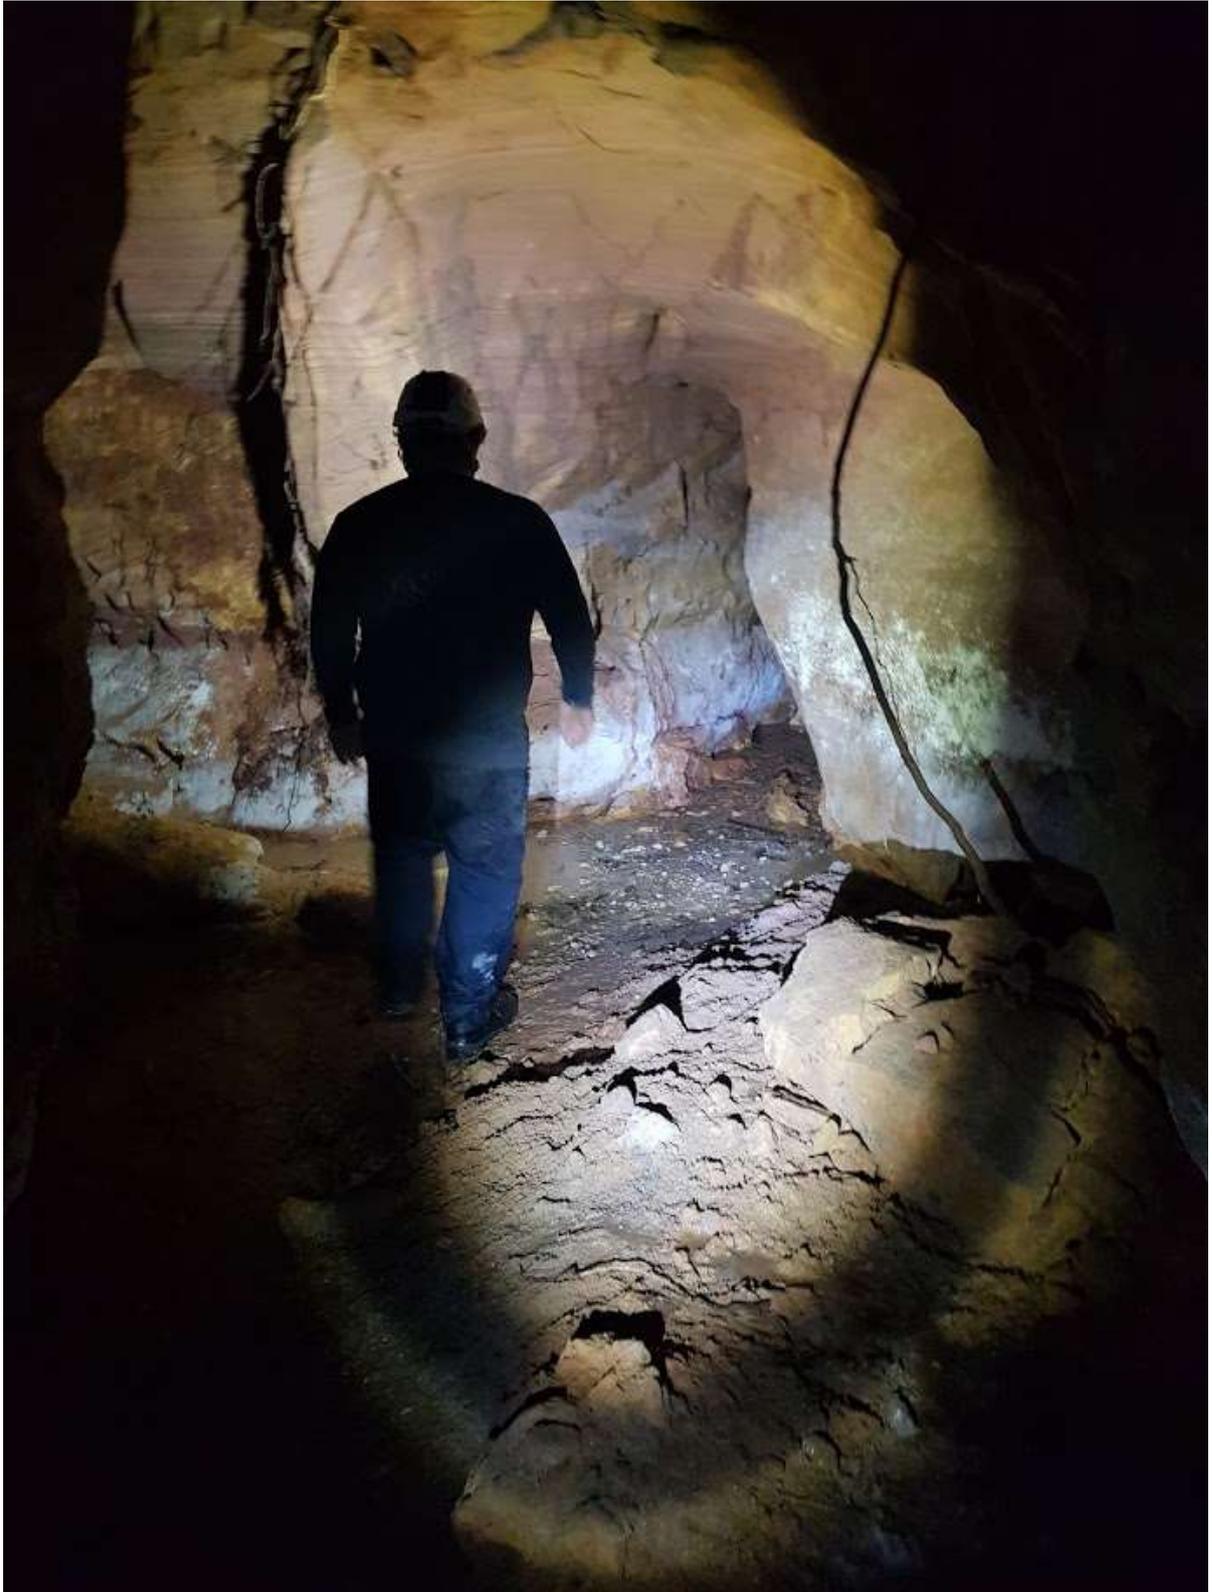
Figura 16 – Ambiente afótico, com lâmina d'água fluindo (altura estimada: 6m).

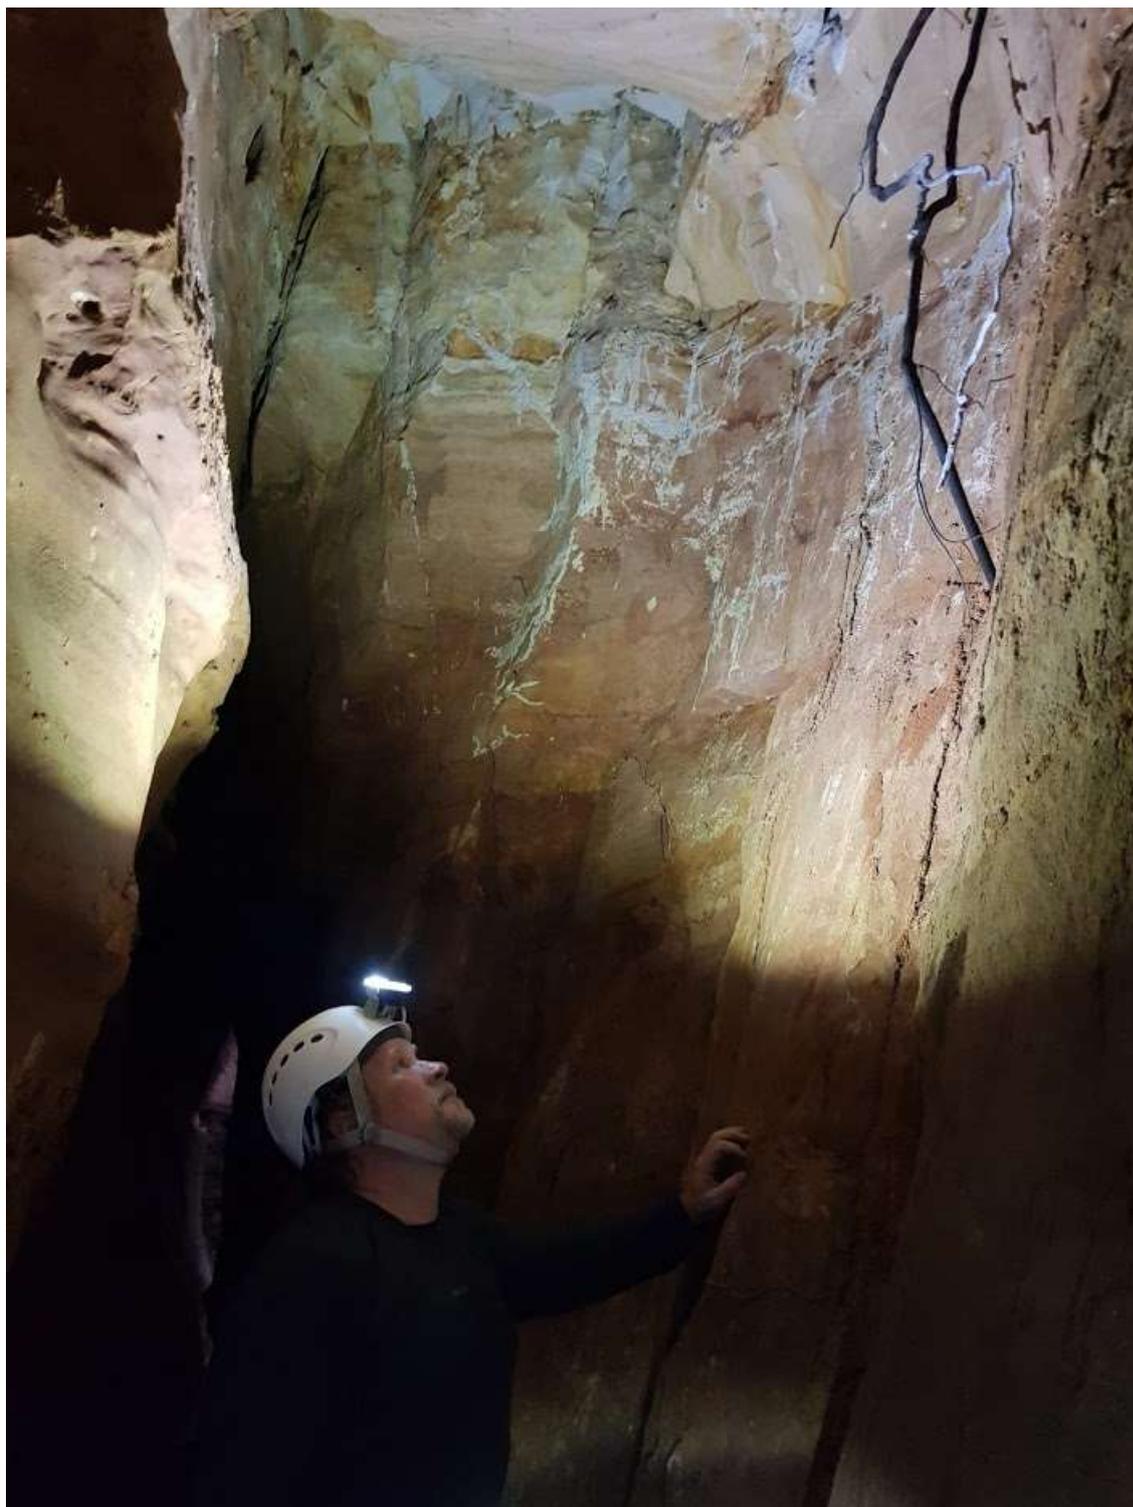
Figura 17 – Ponto da caverna com cerca de 7m de altura e presença de algumas raízes.

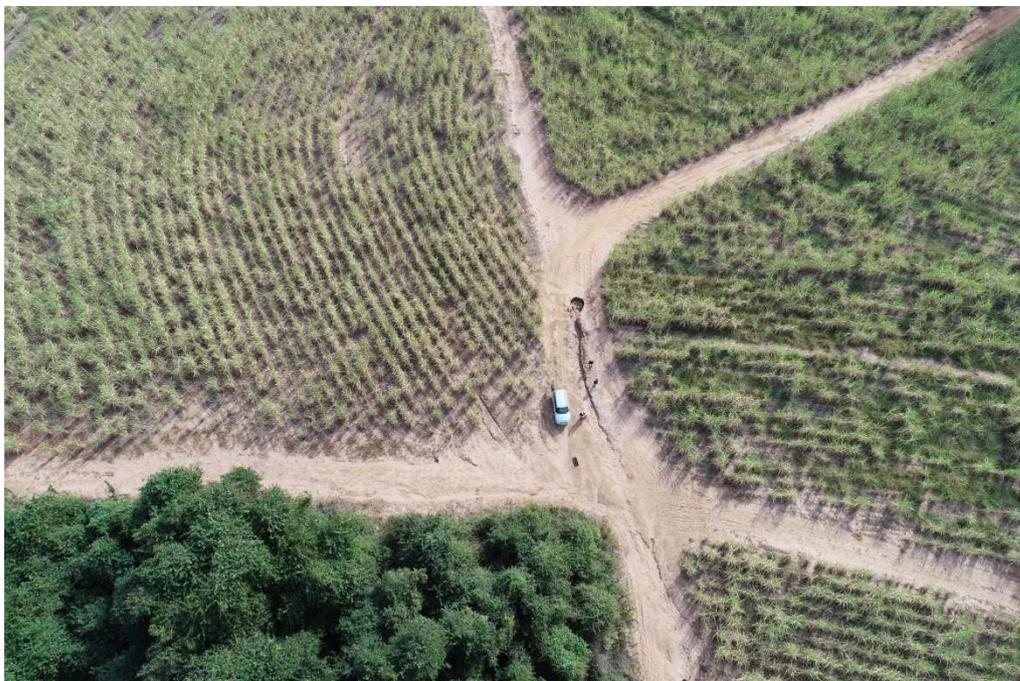
Figura 29 – Erosões lineares e ravinas que avançam até ponto limítrofe da área de pesquisa, onde existe mata natural (jul./2019)

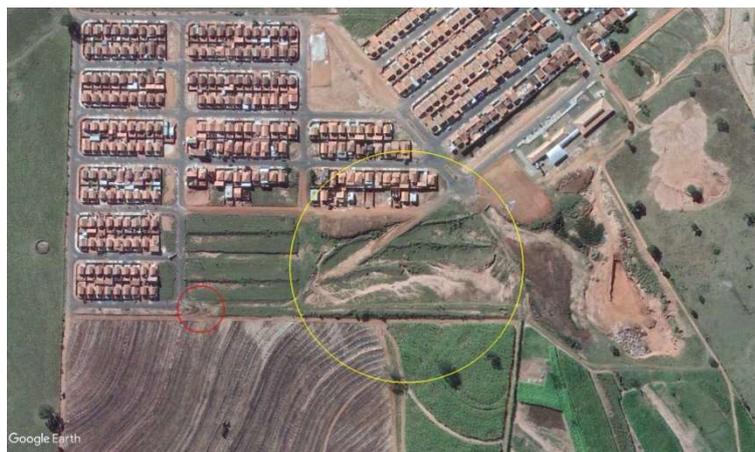
Foi feito um trabalho de pavimentação nas ruas onde já havia residências instaladas no ano de 2010, porém, sem canalização e direcionamento adequado das águas. Na ocasião, existiam inúmeros lotes vagos e processos erosivos já instalados que não foram corrigidos (**Fig. 34**).

Figura 34 – Conjunto Habitacional Jardim Modelo (31 maio/2010). Em vermelho e amarelo, pontos indicando erosões lineares.

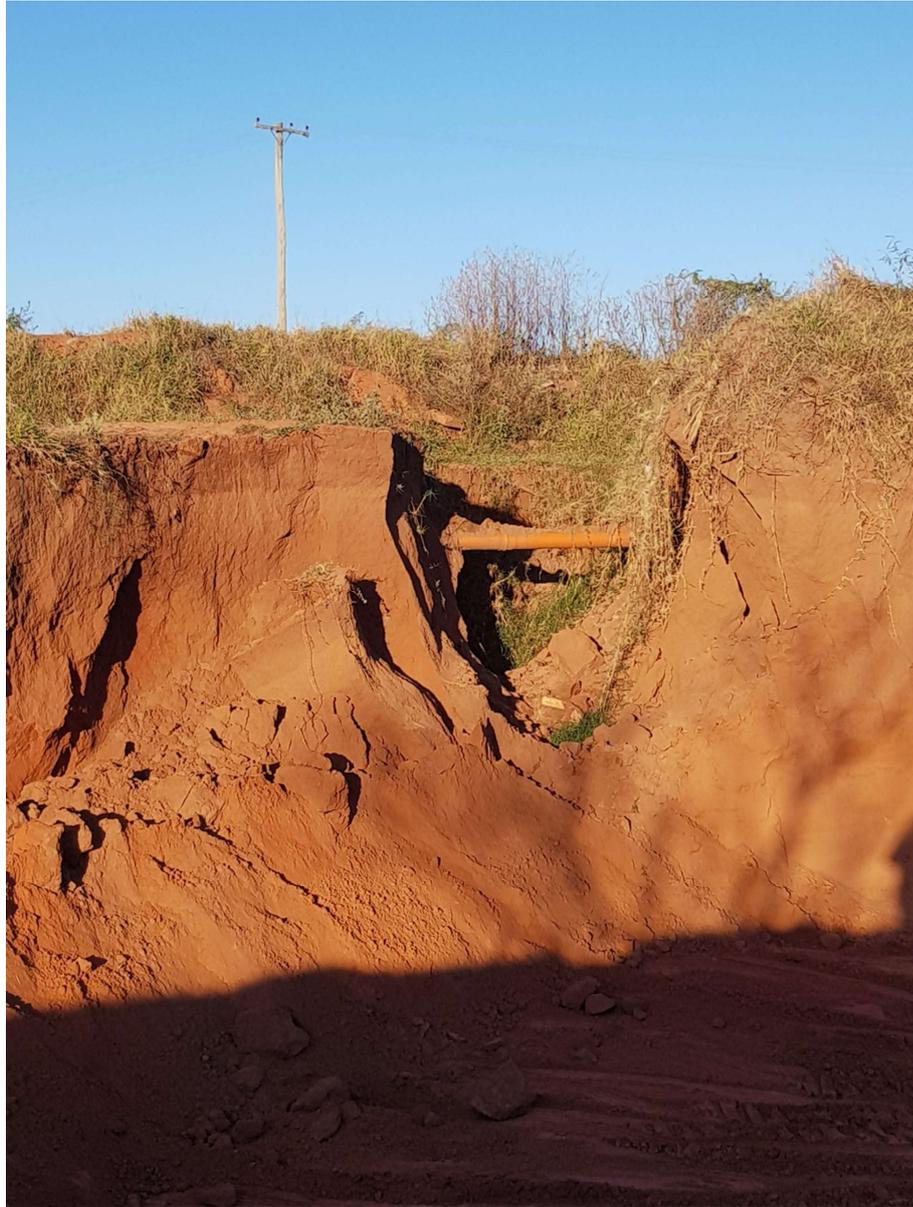
Figura 35 – Erosão expondo tubulação de captação de água dos bairros (ago./2021).

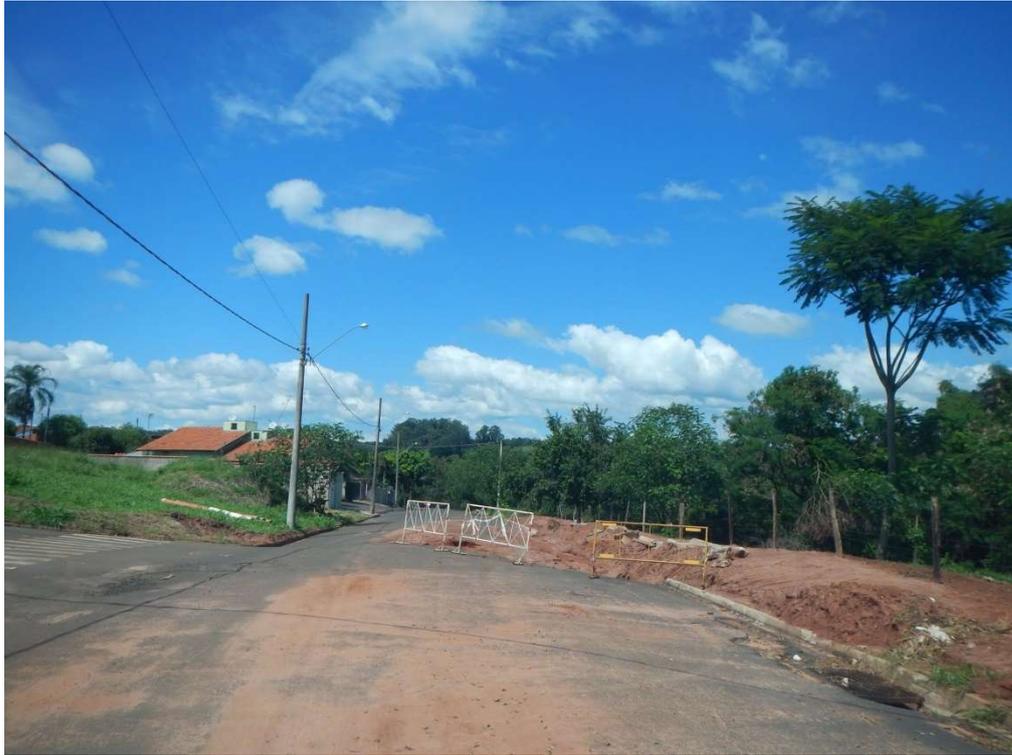
Algumas falhas que foram detectadas pelo IPT ainda persistem e foram apontadas em visita técnica em 2016, como a falta do correto ordenamento das águas servidas, a ausência ou precariedade de dissipadores de energia, canaletas ou sarjetas inadequadas nas ruas de maior declividade. Em todo o bairro, entre os anos 2016 e 2018, obras de coleta de esgoto e águas pluviais foram feitas, minimizando o problema das águas servidas e diversos pontos de erosão, mas não sanando completamente a questão, pois em eventos de chuva ainda ocorrem danos nos pavimentos e no solo por falta do correto ordenamento das águas superficiais. As tubulações enterradas destinam a água diretamente para o Rio Jacaré Pepira e parte para a ETE (Estação de Tratamento de Efluentes). Essa tubulação foi localizada durante as pesquisas, em ponto com processos erosivos instalados, inclusive uma erosão está avançando a ponto de poder causar danos a todo o sistema de captação de águas de chuva dos bairros Jardim Modelo e Felicidade (**Fig. 35**). Aparentemente, as erosões superficiais no Jardim Modelo estão controladas, mas ainda existe um ponto ou outro onde a falta do correto ordenamento das águas gera danos e é um problema recorrente (**Fig. 36**).

Figura 36 – Erosão causada pela chuva no Jardim Modelo (2016).

6. Regularizar a superfície do terreno da área destinada ao represamento temporário das águas pluviais e executar camada de solo argiloso compactado, de modo a minimizar a infiltração das águas de chuva que escoavam do Conjunto Habitacional.

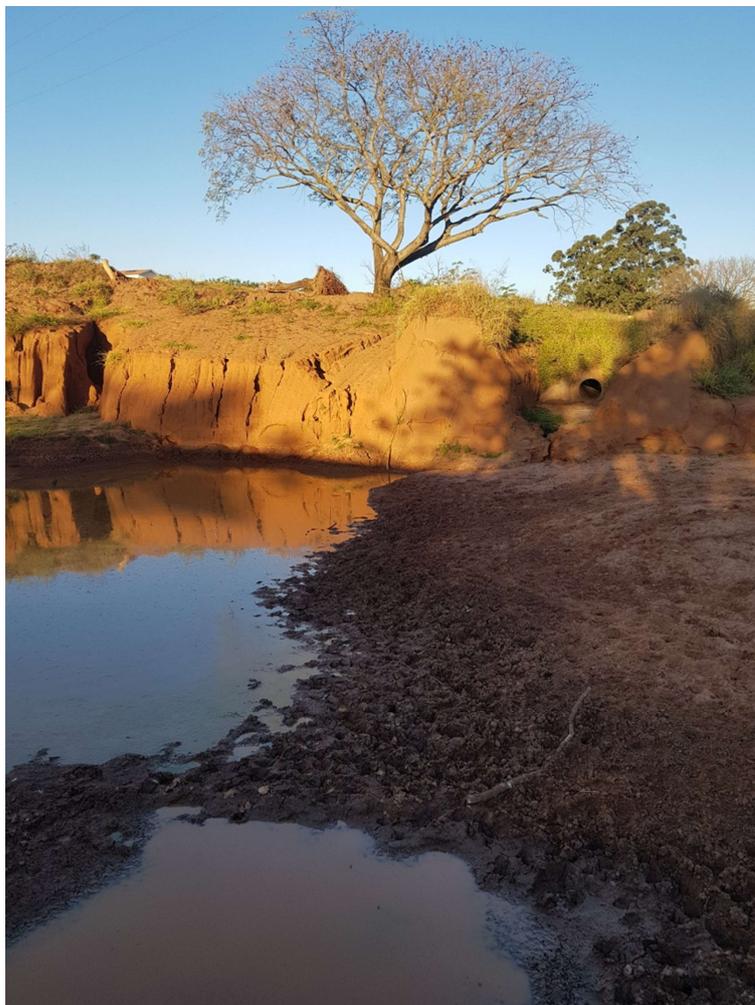
Sobre este item é importante citar que uma obra de microdrenagem para direcionar o escoamento de águas pluviais e um barramento para represamento temporário das provenientes do conjunto habitacional haviam sido feitos em 2009, mas ambos eram insuficientes e parte da água não fluía para o ponto de captação, sendo que ali era um ponto potencial de infiltração. É sabido que mudanças repentinas de fluxo – ainda mais nesse caso, em que não havia nenhum tratamento de impermeabilização do solo – são muito preocupantes, pois podem agravar o processo erosivo da região. Esse represamento temporário não é mais utilizado, o que contribuiu para melhorias na erosão superficial nos arredores do bairro, porém um novo represamento temporário foi feito durante as obras do Jardim Santa Maria II. Há relatos, inclusive, de extravasamento das águas durante um evento de chuva em que as águas adentraram a propriedade do Sítio Quinta dos Ipês, nas proximidades da Avenida Pedro Saturnino de Oliveira, levando água com muita lama e sedimentos para a

piscina da propriedade. Podemos ver na **Figura 37** que existem tubulações direcionando água para esse ponto e muita erosão nas bordas da área represada.

Figura 37 – Área de represamento de águas ao lado do Jardim Santa Maria II (ago./2021).

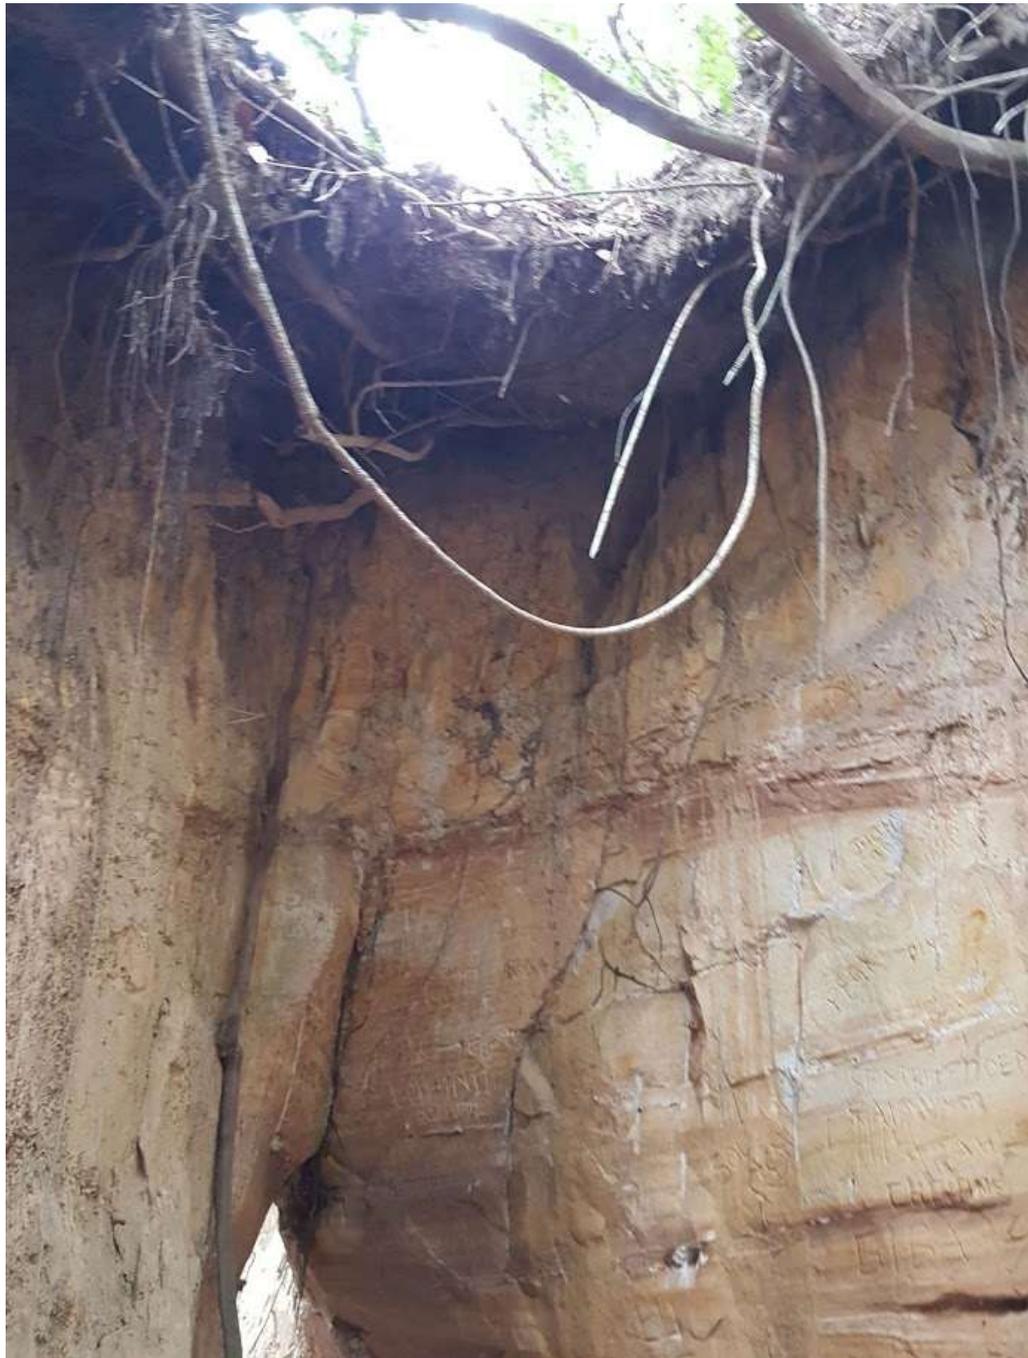
Figura 38 – Detalhe do contato solo-rocha.

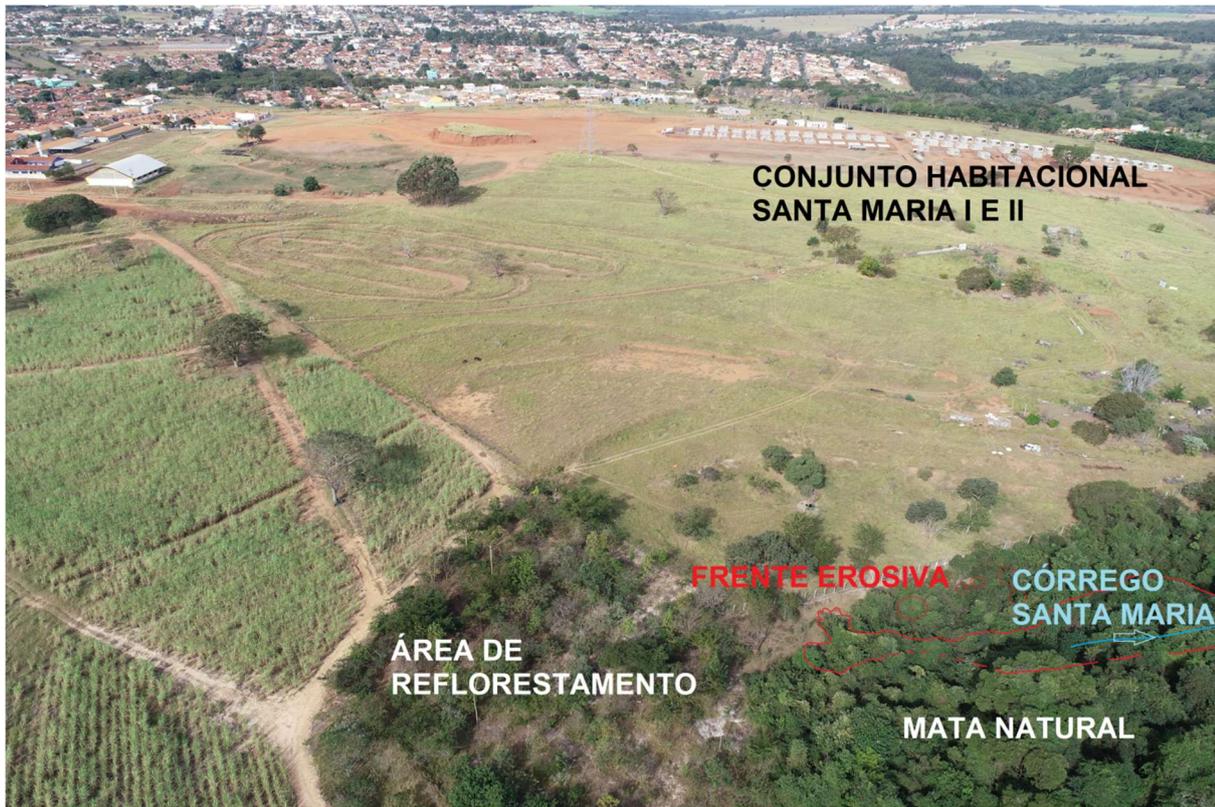
Figura 39 – Área reflorestada, com deposição de sedimentos inconsolidados bem ao lado da frente erosiva.

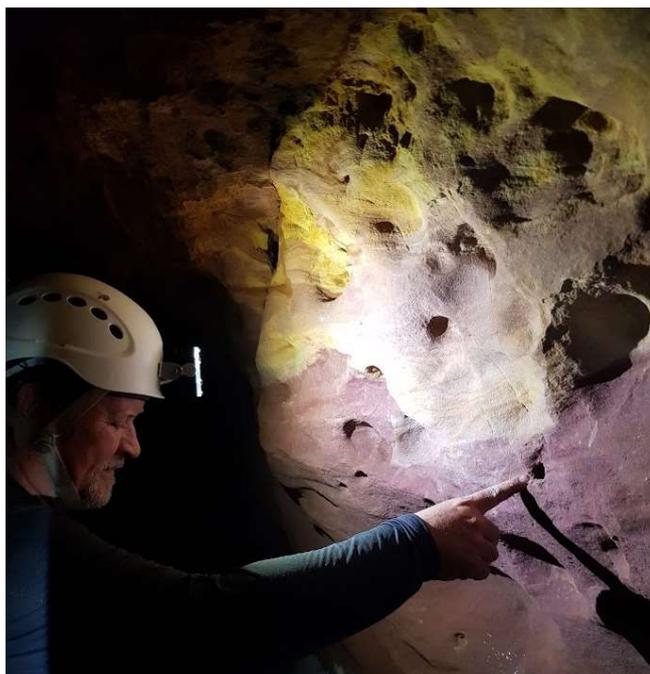
evidências de erosão por vazamento (*seepage erosion*) em alguns pontos, especialmente próximos ao teto da caverna, nas partes onde os túneis são mais alongados e com forma constante, e também nas paredes das voçorocas já existentes. Esses tubos, eventualmente, podem se unir e variações no fluxo de água subterrânea podem acelerar esse processo, formando, então, verdadeiros túneis subterrâneos ou uma rede subterrânea de tubulações.

Figura 44 – Evidências de *sapping* nas laterais da fenda principal, zona afótica. Na foto: Ferrari indicando as feições.

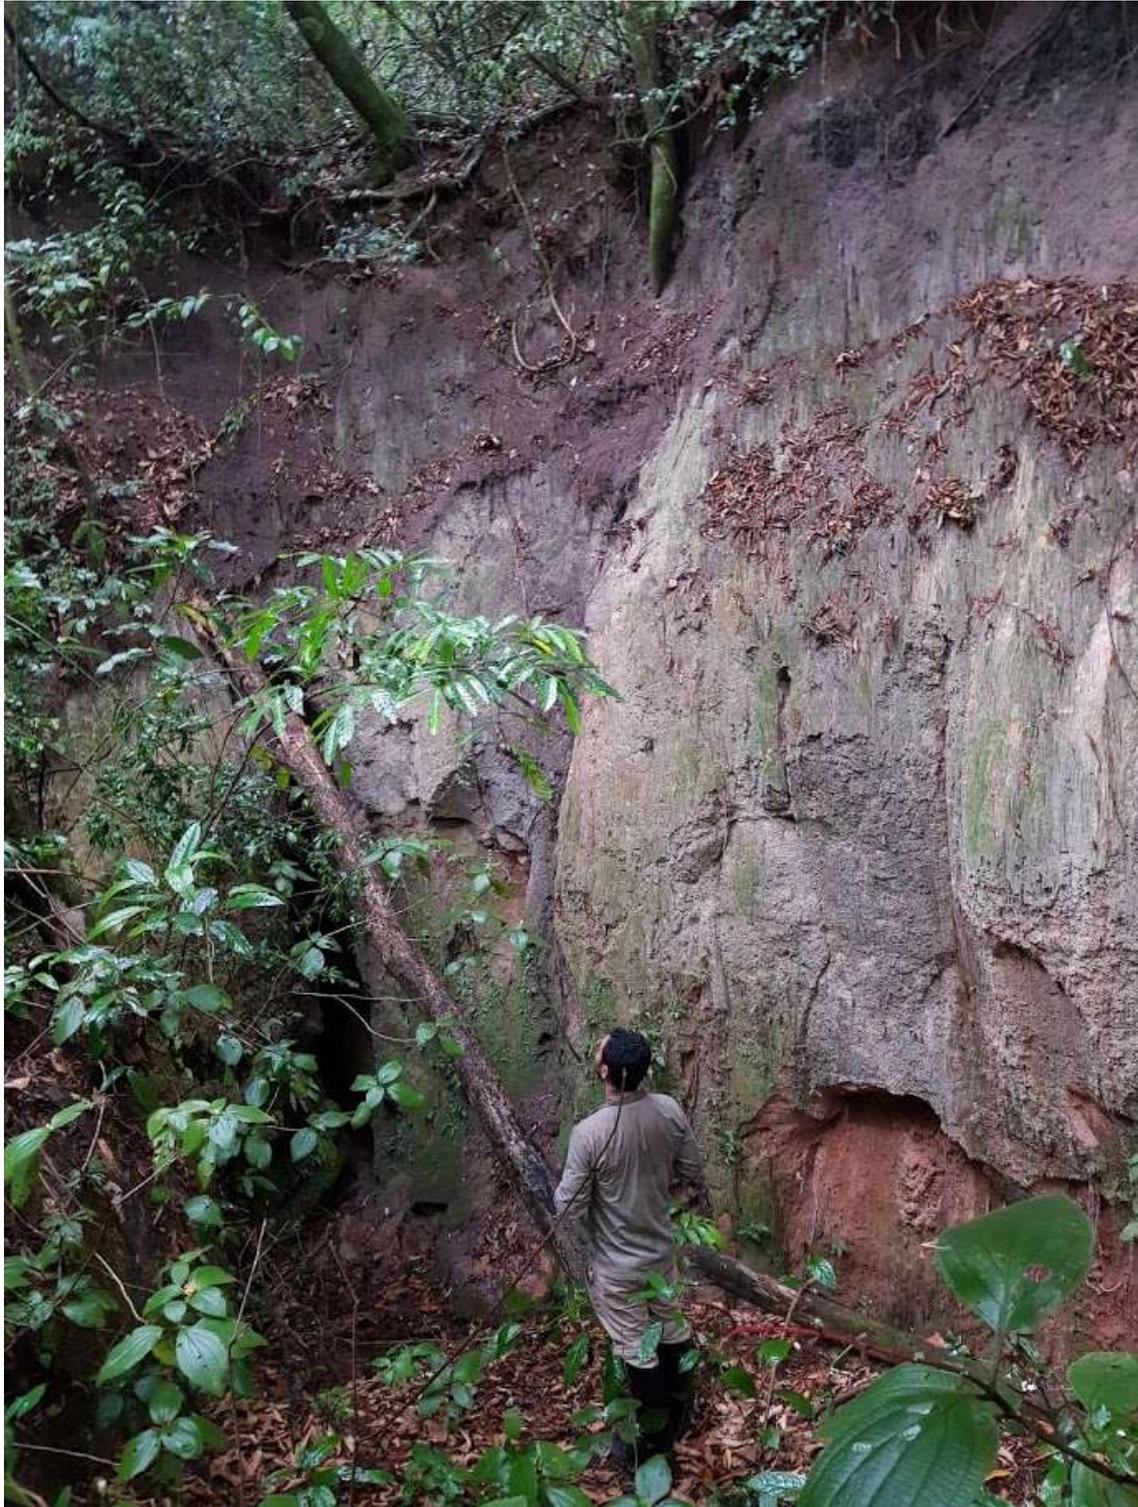
Figura 47 – Voçoroca mais a montante.

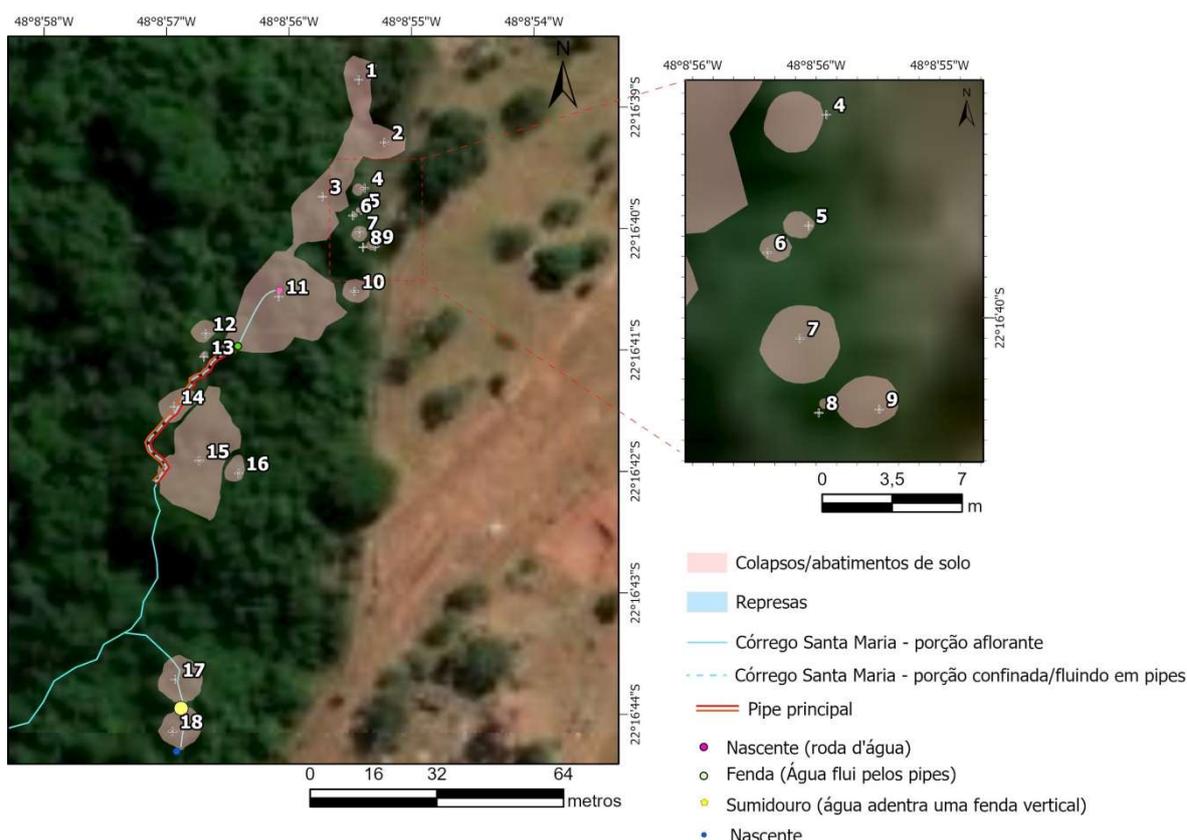
Figura 48 – Colapsos e abatimentos na cabeceira do Córrego Santa Maria (jul./2019). Os números indicam as feições erosivas cadastradas até esta data.

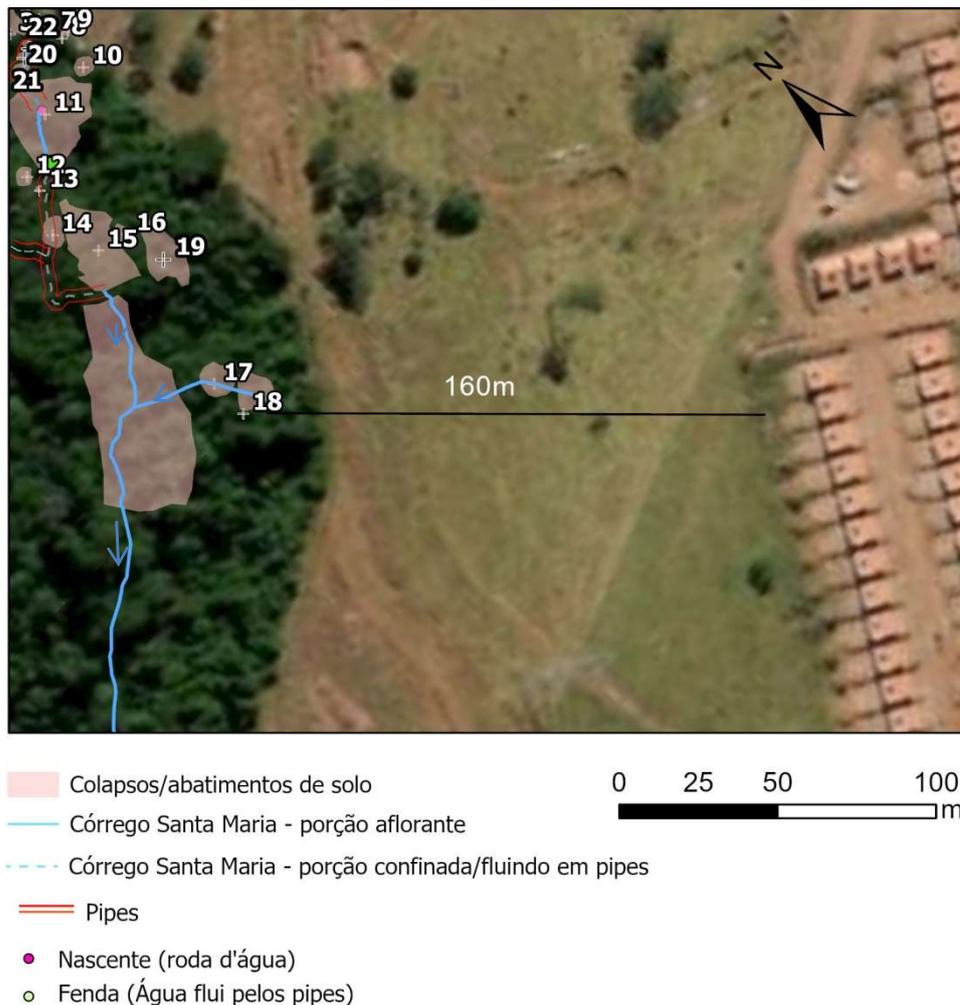
Figura 49 – Detalhe para pontos de abatimento próximos ao Conj. Hab. Santa Maria II (ago./2021).

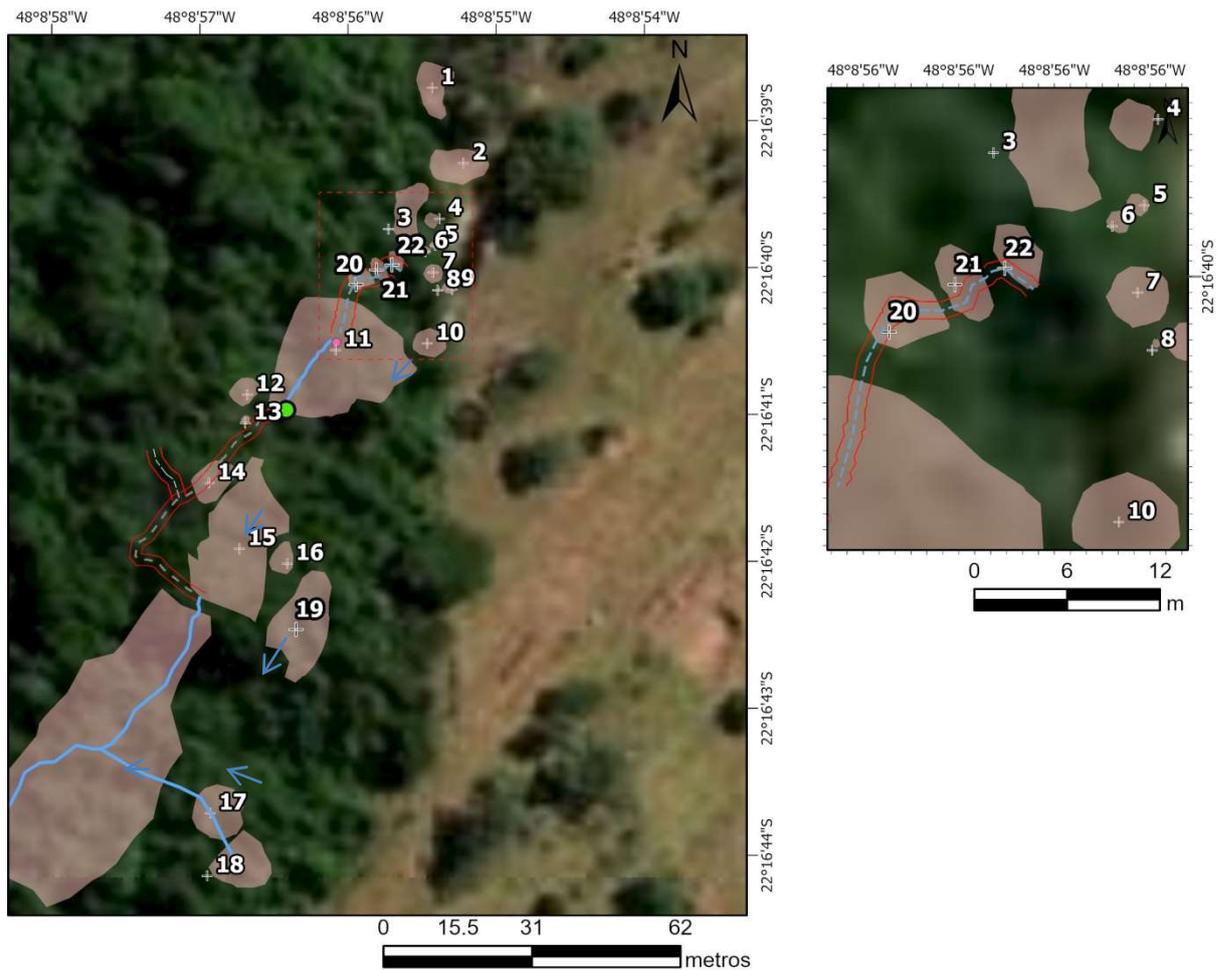
Figura 50 – Atualização dos pontos de abatimento em (ago./2021). Os números indicam as feições erosivas cadastradas até esta data.

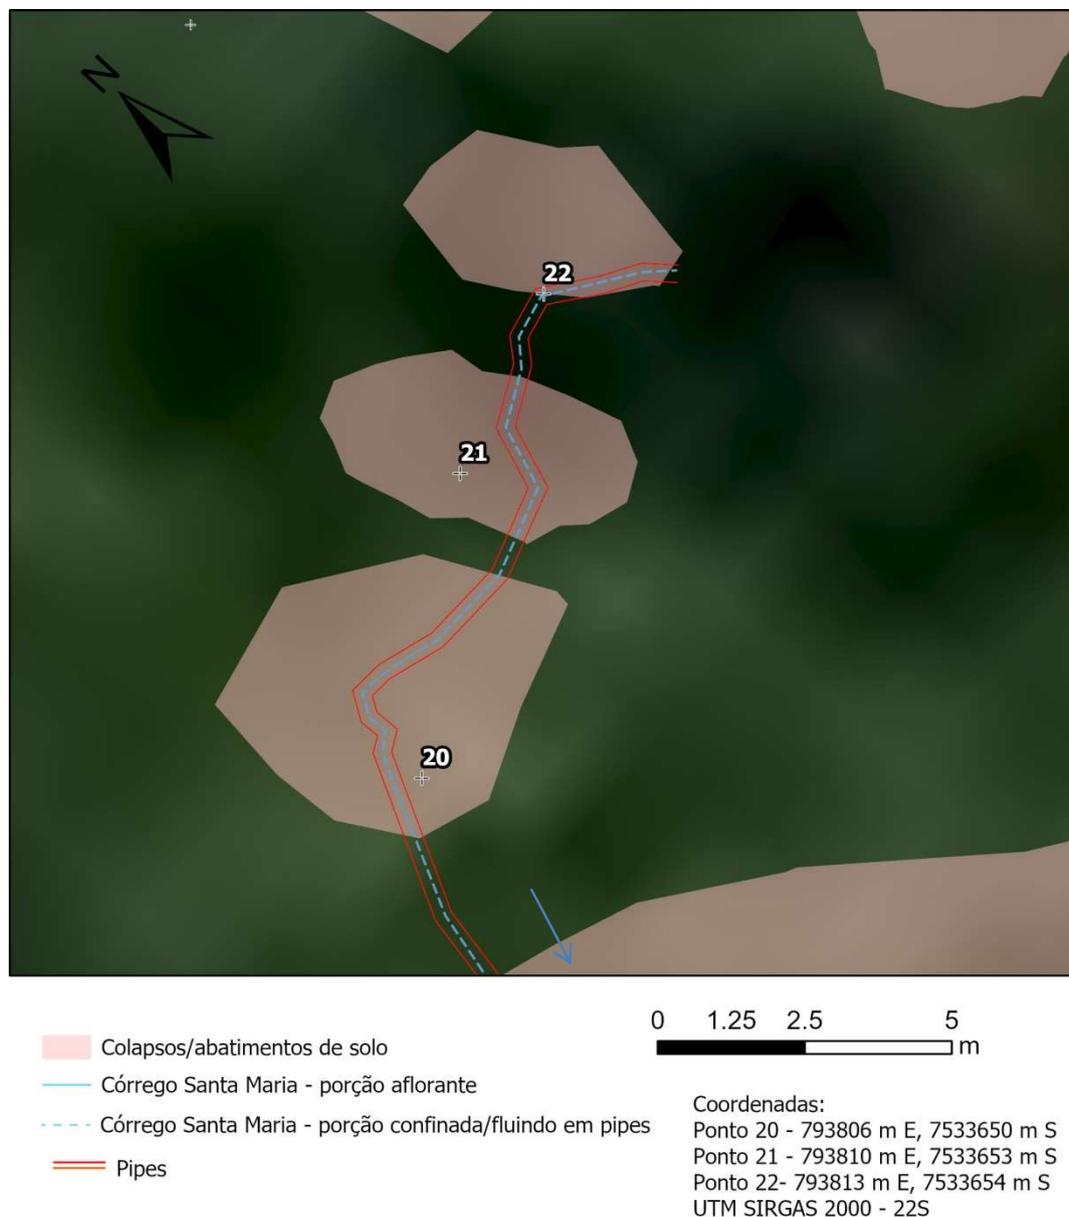
Figura 51 – Detalhe do pipe a montante da roda d’água (ago./2021).

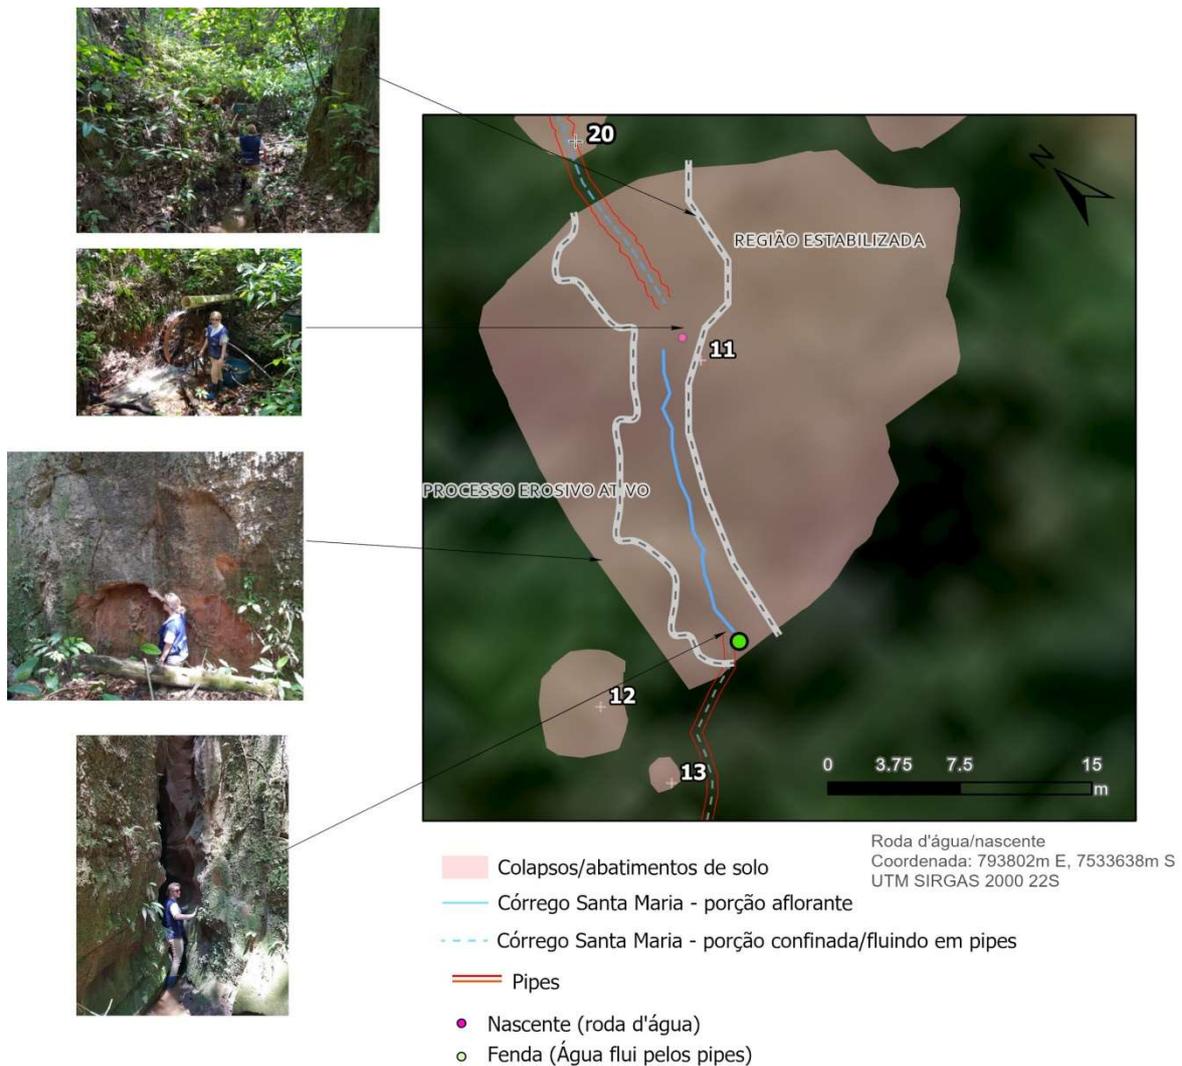
Figura 52 – Detalhe da voçoroca norte (ago./2021).

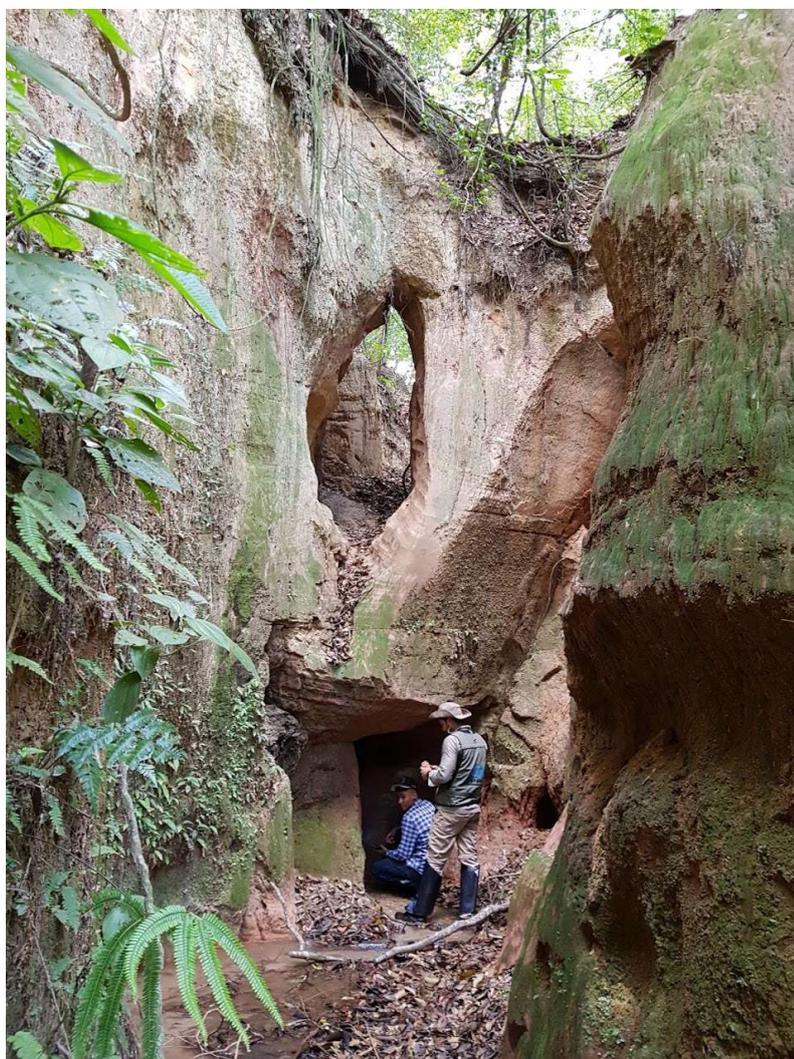
Figura 53 – Ponto de saída do *piping* principal, que forma uma caverna na área de estudo.
