**Estudo de erosões do tipo *piping* na cabeceira do Córrego Santa
Maria, Brotas/SP**

Dissertação apresentada ao Programa Geociências
(Recursos Minerais e Hidrogeologia) para obtenção
do título de Mestra em Ciências

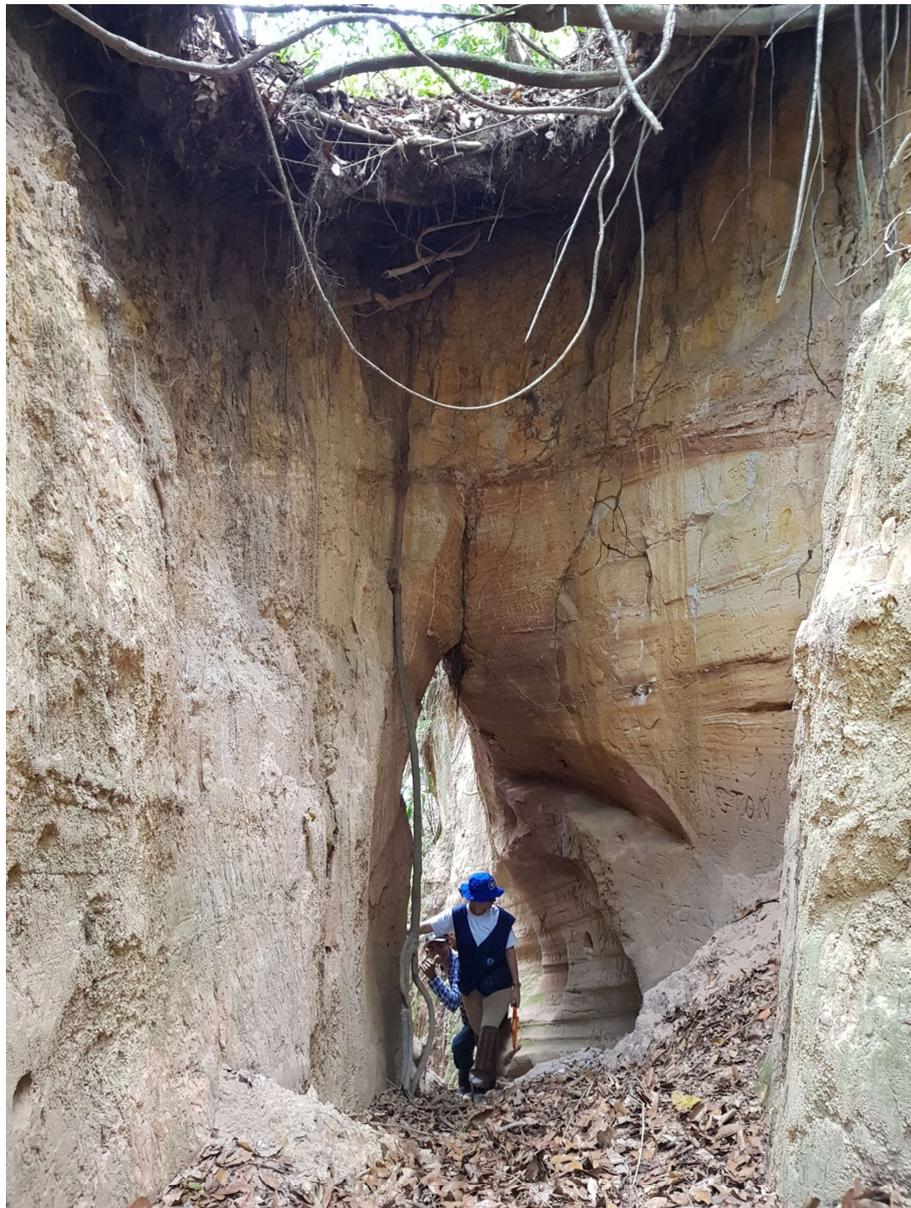
Figura 54 – Ponto 15, chamado de Portal.

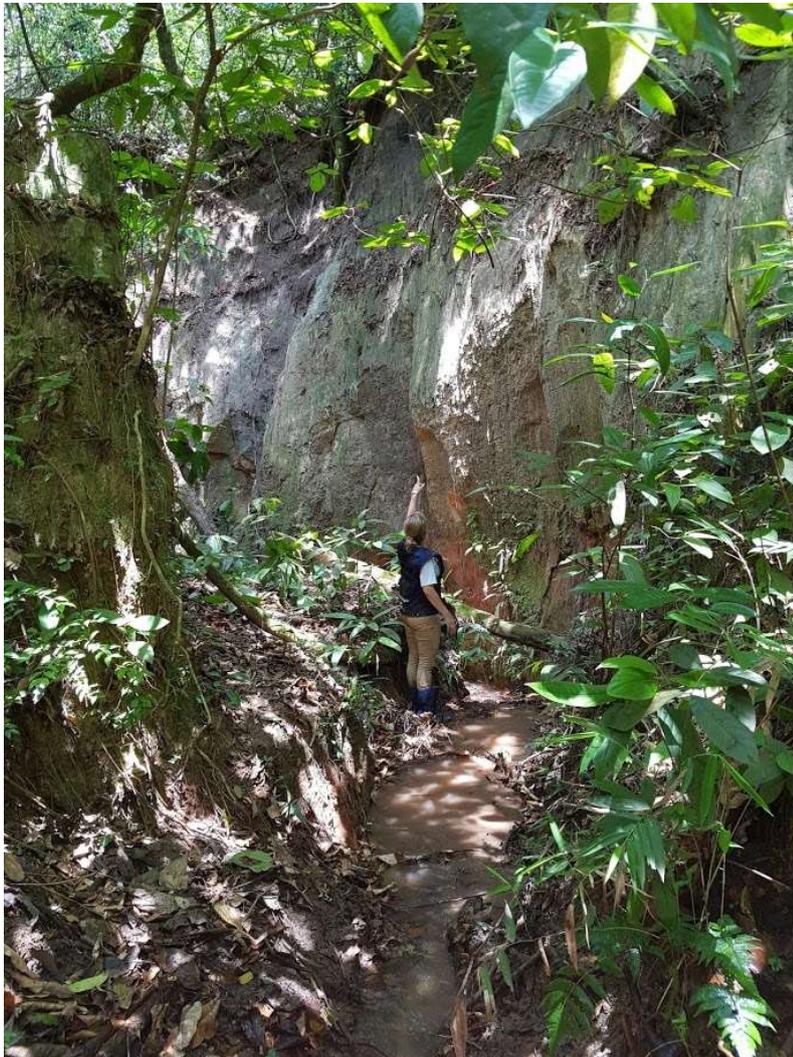
Figura 55 – Voçoroca com água fluindo.

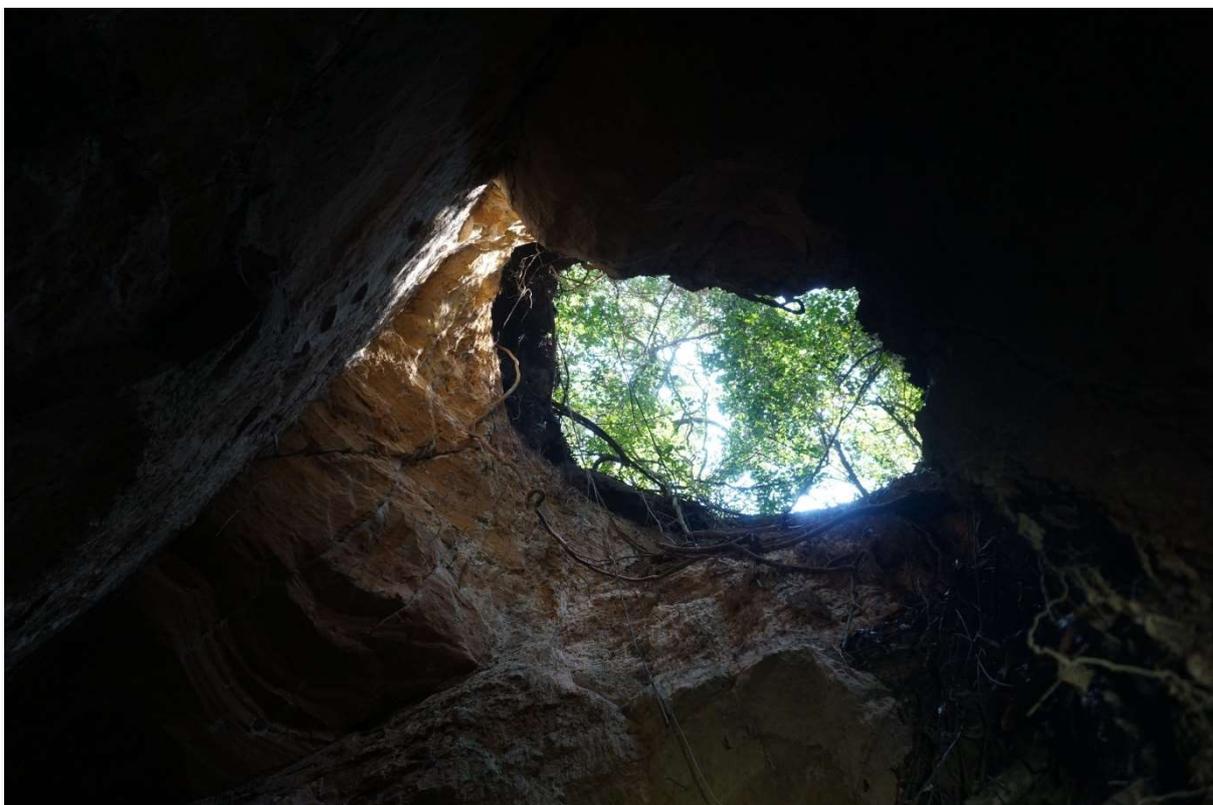
Figura 59 – Ponto de colapso total, claraboia.

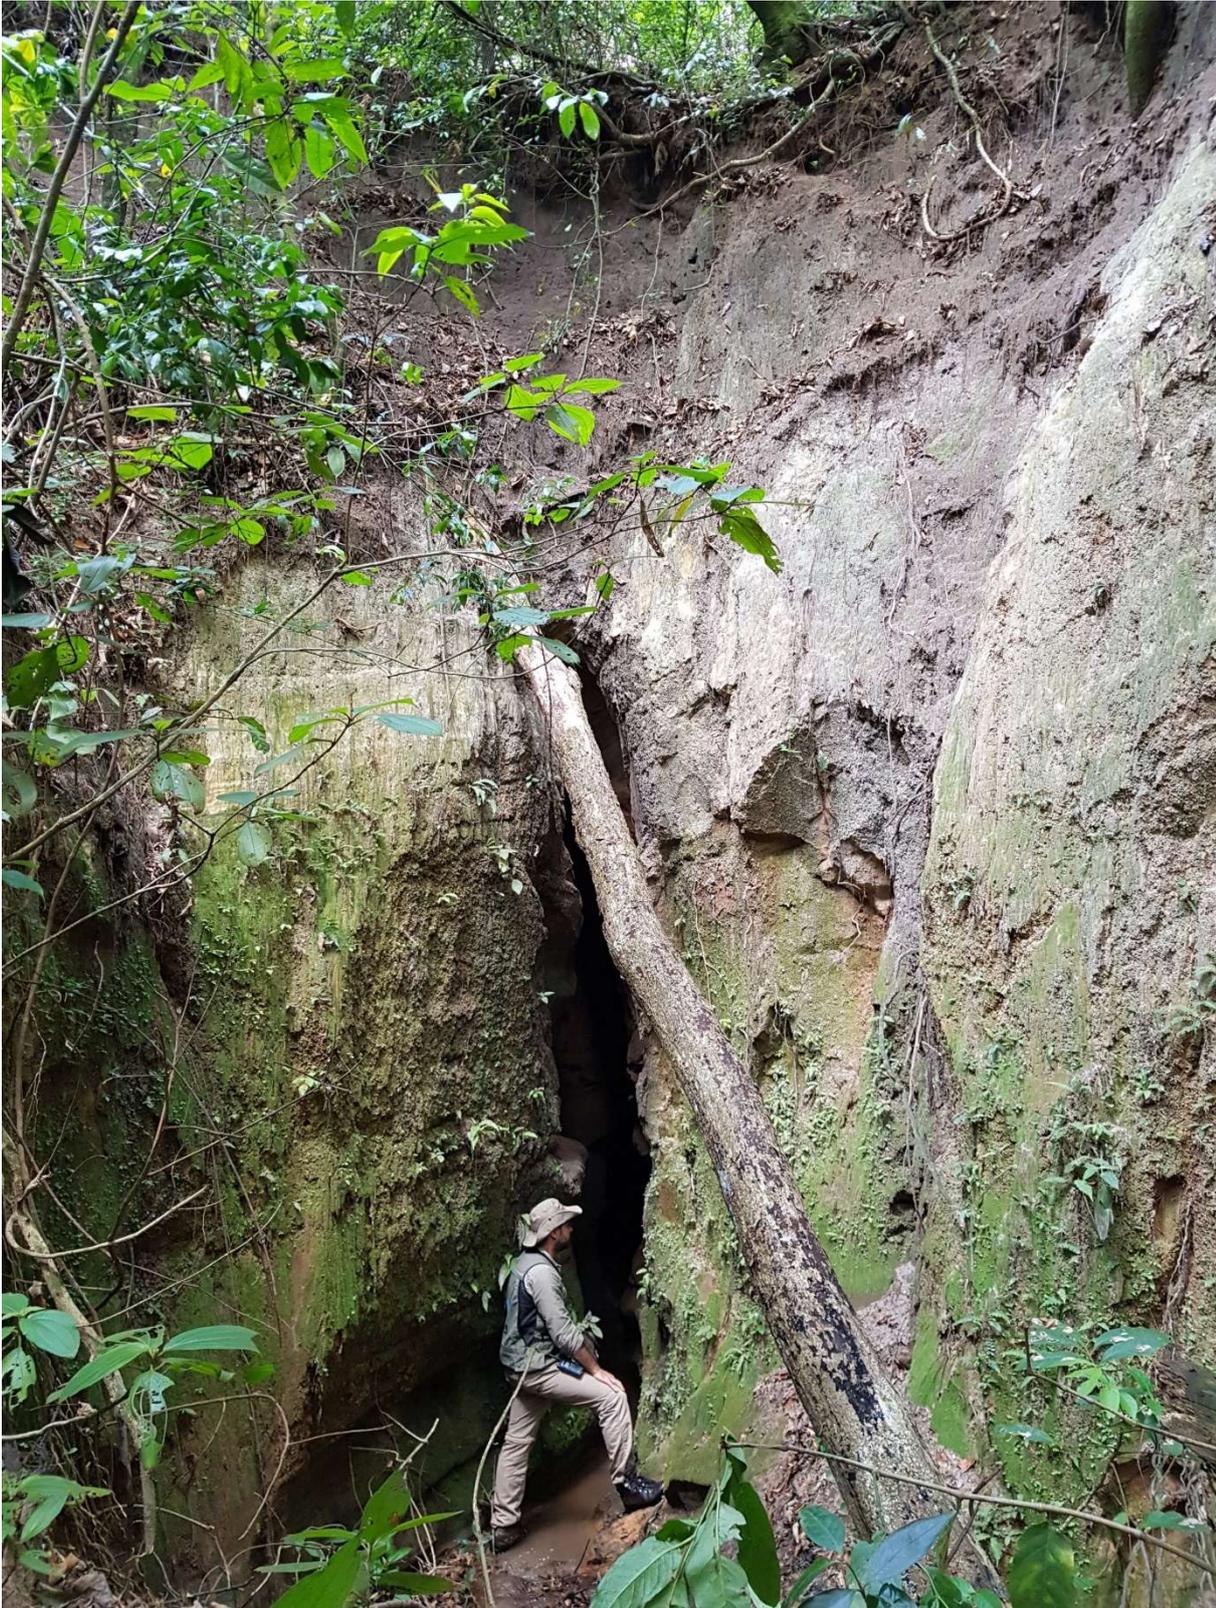
Figura 60 – Fenda principal na voçoroca a montante.

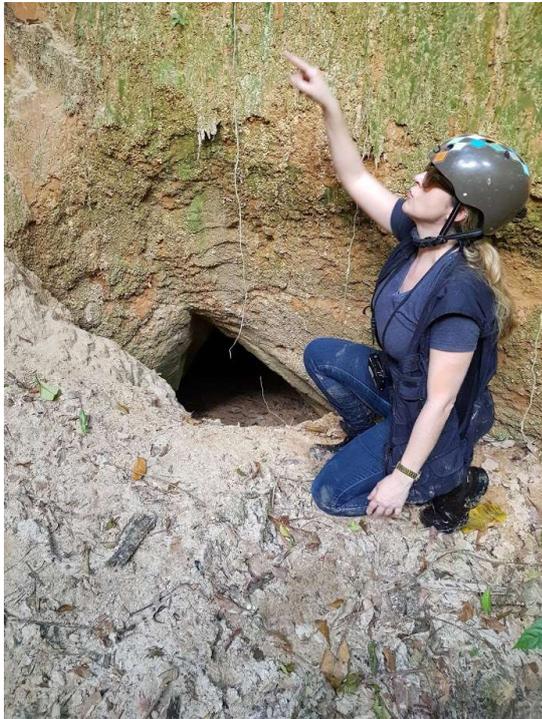
Figura 81 – Caverna localizada nas laterais externas.

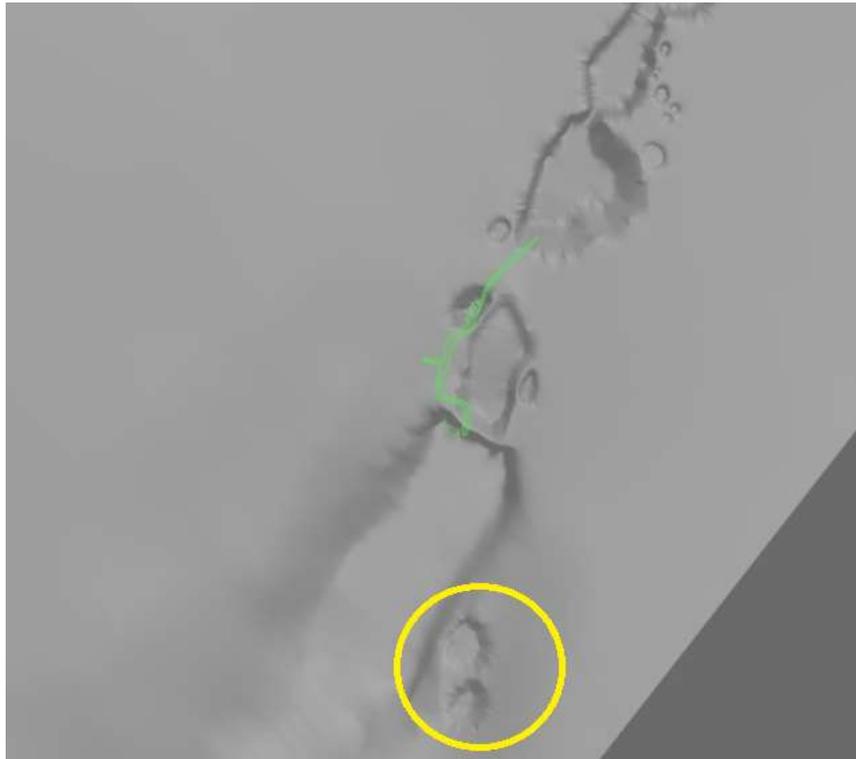
Figura 99 – Feições erosivas de *pipes* ativos a sudeste.
